フィジー国
「南太平洋大学通信体系改善計画」
フォローアップ協力調査
報告書

平成 28 年 8 月
(2016 年)

独立行政法人
国際協力機構 (JICA)

リロ・パナソニックエクセルインターナショナル株式会社

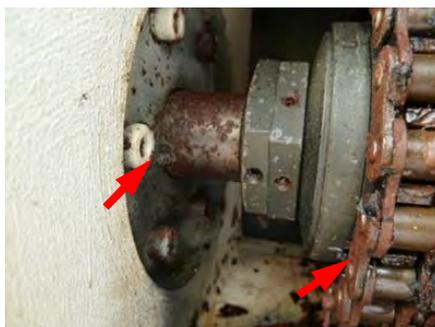
AZ モーター部のシャフト、Reducer(Torque Limiter Coupling : 減速機。AC モーターとスクリージャッキ間に実装する)に錆が発生しており、シャフト受けと固着している。Reducer は、モーターで発生するトルクを適切にスクリージャッキ部へ伝達する装置であり、ここが固着するとモーターのトルクが伝達しない。

写真-1 AZ(方位角)モーター部シャフト/Reducer(減速機)

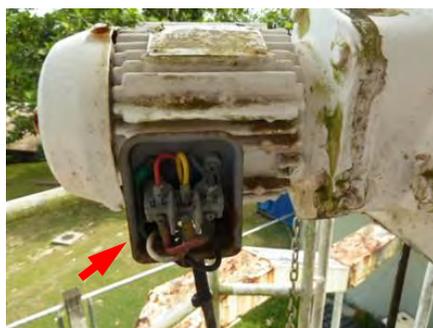
また、モーター部端子も錆付き劣化が進んでいる。Resolver (回転角検出器) /Limit SW (位置検出器) モジュールでは、Limit SW の配線外れがあり、ここが「AZ M Alarm」の原因と考えられる。AZ 部のジャッキ部は、錆等の発生はなく劣化はない。

写真-2 AZ モーター一部端子

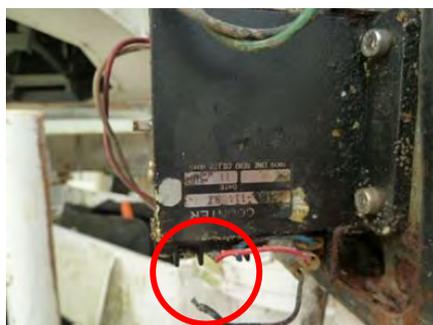
写真-3 AZ Resolver (方位角回転角検出器) /Limit SW (位置検出器) モジュール
(配線外れ)

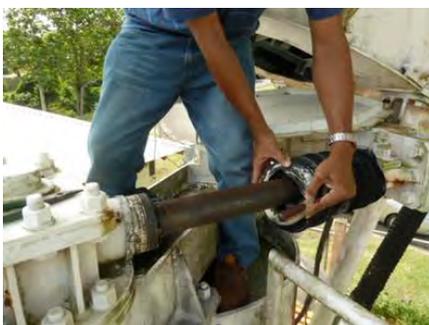
写真-4 AZ 部のジャッキシャフト

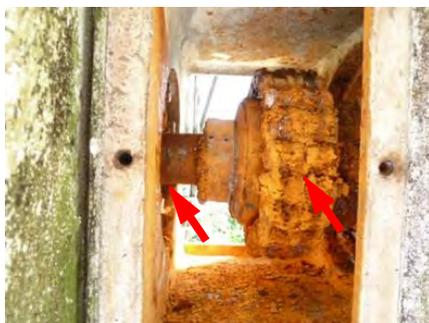
EL (仰角) モーター部の Reducer (減速機) 部に錆が発生し石灰質様の物質で固着している。シャフト、Reducer が固着し回転できない状態であれば、モーターに過負荷がかかりモーターの故障となる。Reducer のみが固着するとトルクの制御ができず、スクリーージャッキに過度のトルクが伝達し、アンテナの駆動制御ができなくなる。モーターカバー部では、錆により素材が捲れており、劣化が進行している。Resolver(回転角検出器)/Limit SW(位置検出器)モジュールでは、密閉度が悪く、おびただしい蟻が侵入している。密閉度の悪さから湿気が入り、Resolver のケースが錆により破損している。EL 部のジャッキ・スクリューでは、グリース塗布量が少なく、スクリュー部が錆により劣化し、更にフランジにも錆が発生し、劣化が激しい。スクリュー部は、フランジに固着しており、正常な伸縮が困難である。

写真-5 EL (仰角) モーター部シャフト

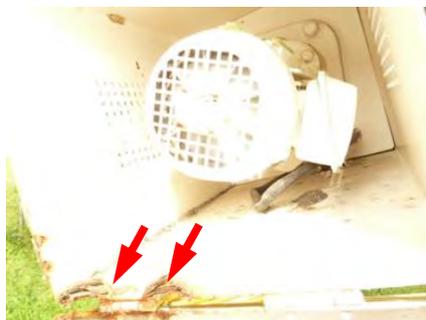
写真-6 EL モーターカバー部

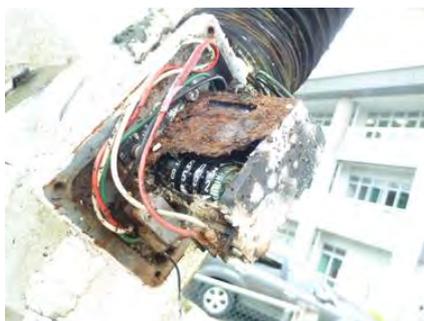
総合的には、モーター部シャフト、Reducer の錆・石灰質様の物質による固着、Resolver/Limit SW モジュール部の破損、スクリュー部の錆による劣化、フランジとの固着等が進み、AZ Jack Assy. (方位角ジャッキアセンブリ) より劣化が進行している。

写真-7 EL Resolver (仰角回転角検出器) /Limit SW (位置検出器) モジュール部の破損

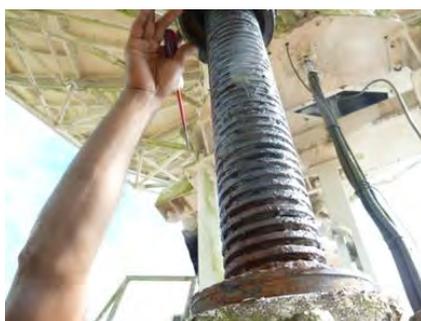
写真-8 EL ジャッキシャフト

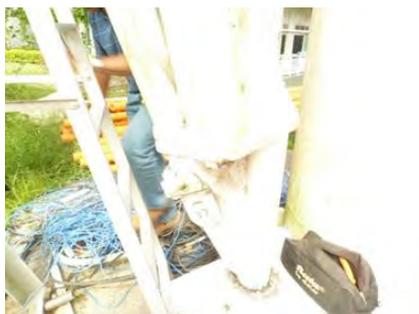
EL Jack Assy (仰角ジャッキアセンブリ) を固定する V-Beam (V型鋼材) が Pedestal (台座) とインターフェースをとっている鋼材に錆による捲れが生じており、部材としての強度が劣化している危険性が高い。

写真-9 V-Beam、Pedestal 部

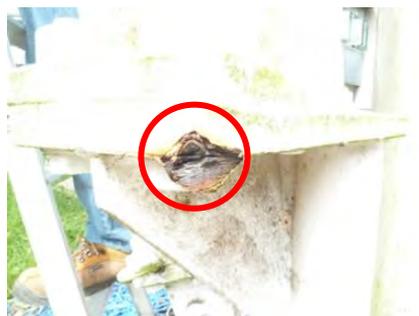
写真-10 Pedestal 部の錆による捲れ

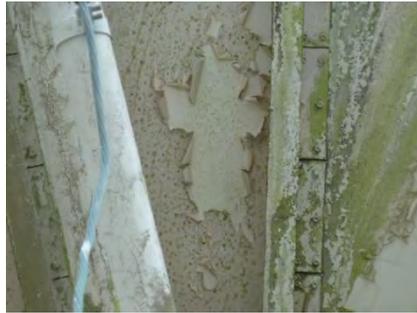
主反射鏡部は、アルミニウム製であり、錆等は生じていないが、全般的に塗装が剥がれ、カビ様のものが発生している。特性に影響はないが、設置場所は海岸から約 700m と近く、塩害の影響が懸念され、耐塩塗装が剥がれた後の素材劣化が懸念される。

写真-11 主反射鏡背面部の塗装剥がれ

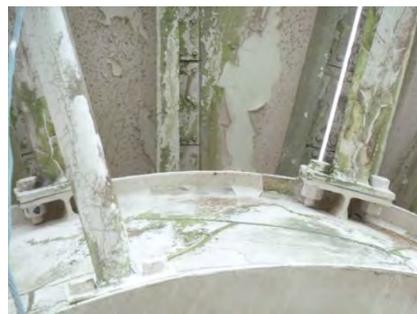
写真-12 主反射鏡背面部・センターハブ外側の塗装剥がれ

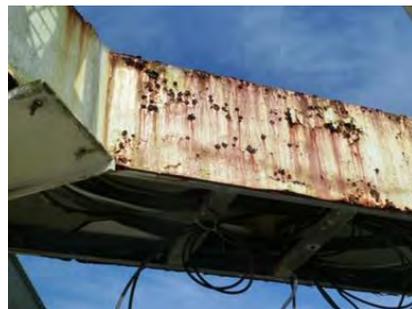
ケーブル収容箱は、C型カバーで収納されているが、カバーは錆による腐食が進行し劣化が激しい。ケーブル、導波管とも被覆に著しい劣化が認められる。

写真-14 ケーブル収容箱カバーの錆による劣化

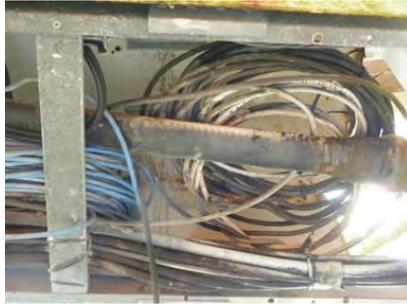
写真-15 ケーブル、導波管被覆の著しい劣化
