資料-4 現地調査報告

キルギス国国際幹線道路改善事業準備調査 現地調査報告

①道路構造物諸元

②道路構造物の現況写真と損傷状況

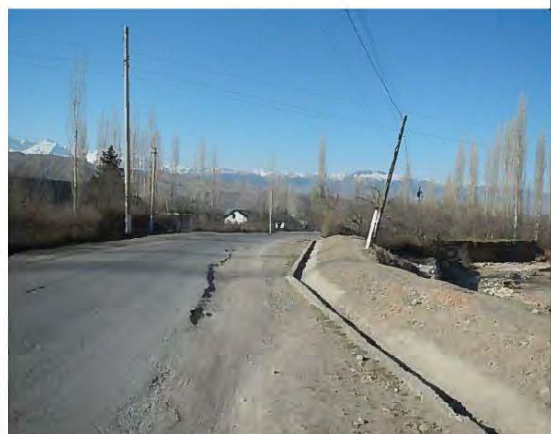
28+300 付近 流路が接近 道路の法面を保護するブロック積み擁壁を設置する

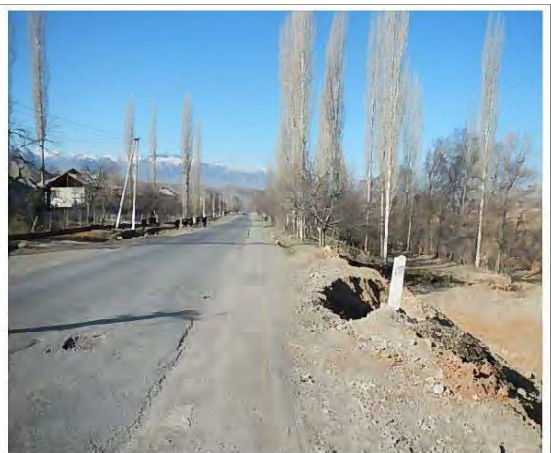
28+500 付近 流路が接近 道路の法面を保護するブロック積み擁壁を設置する

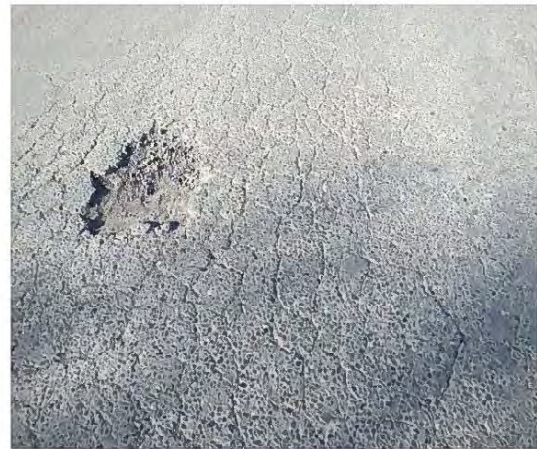
29+000 付近路面状況 亀甲状のクラック 路床・路盤の支持力低下による

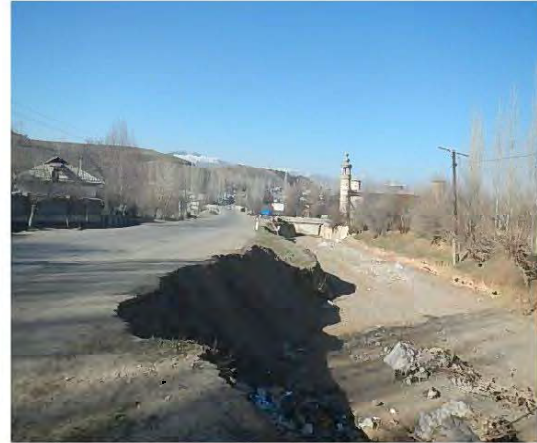
29+300 付近 流路が接近 道路本体が危険、道路を保護するブロック積み擁壁を設置する

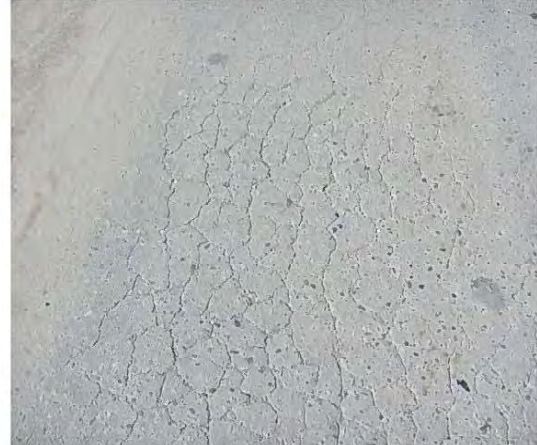
36+200 付近, 2011 年の F/S ではこの 36+120~36+740 区間は、5cm のオーバーレイのみの改良となっている、現在、亀甲状のクラックが発生、路床・路盤の支持力低下が明らかであり、打ち替えが必要である

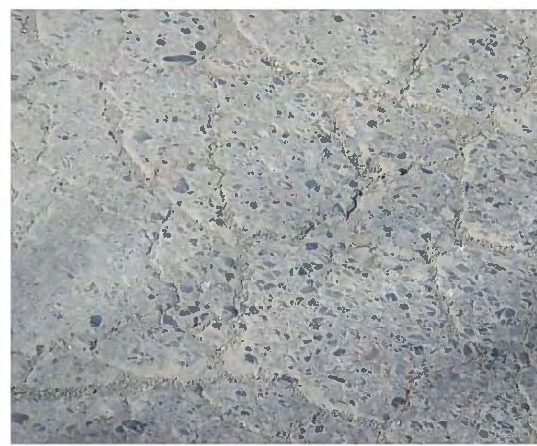
49+500 付近 亀甲状クラック発生

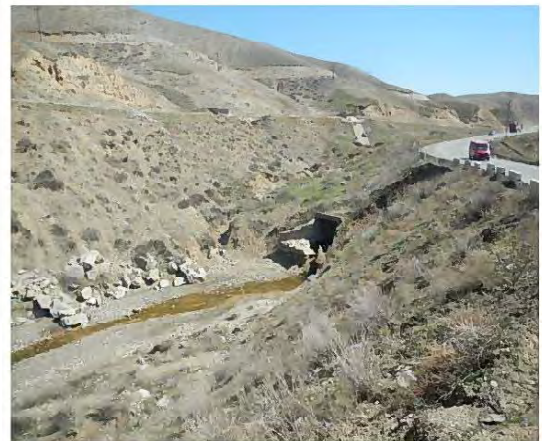
53+674 横断ボックス 4.00×2.50 有り、流下能力不足

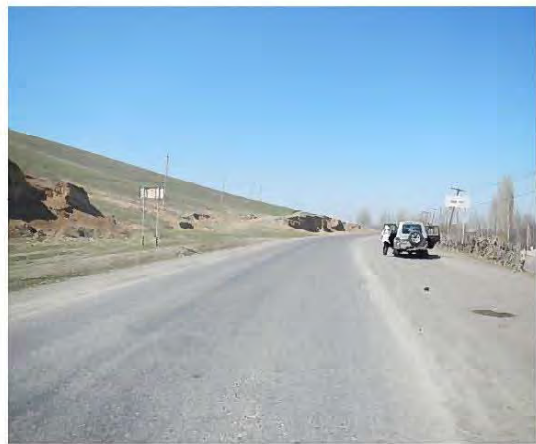
54+500 付近 ジデの町付近 亀甲状クラック発生

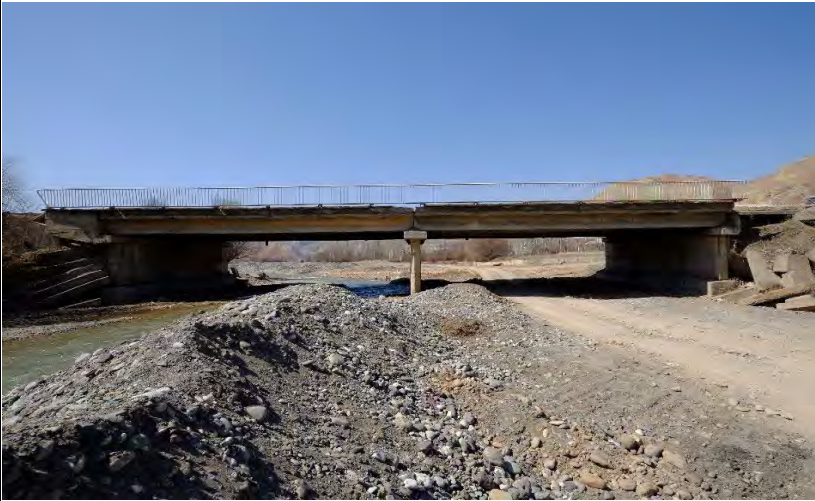
Osh→	写真番号	2		
		径間番号	—			
		部材名称	—			
		部材番号	—			
		損傷発生位置	—		メモ	
		側面				
	(上流側から下流側を望む)					
A2	P1	A1	写真番号	3		
			径間番号	1		
			部材名称	歩道		
			部材番号	—		
			損傷発生位置	A1橋台上流側		
			メモ			
			橋台背面の歩道が脱落している。

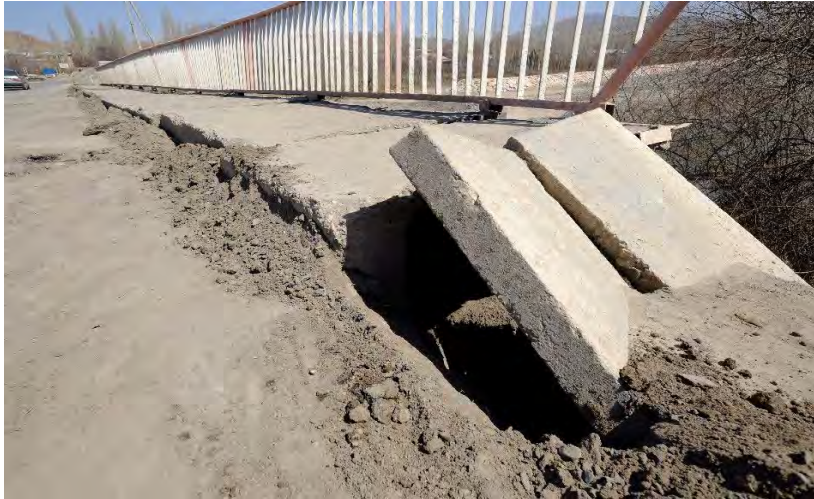
写真番号	4	
	径間番号	2	
	部材名称	歩道	
	部材番号	—	
	損傷発生位置	A2橋台上流側	
メモ			
橋台背面の歩道が脱落している			
←Osh	Isfana→	写真番号	5

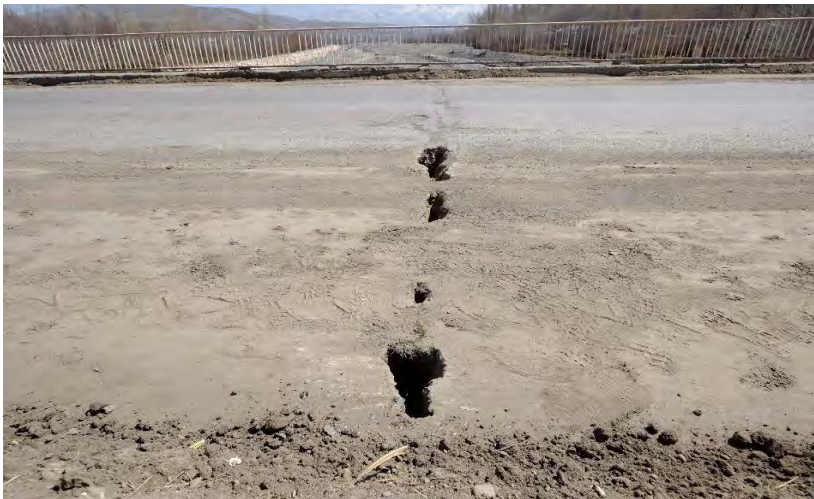
径間番号	1,2	
	部材名称	橋面	
	部材番号	—	
	損傷発生位置	P1橋脚掛違い部	
	メモ		
掛違い部の舗装・間詰めコンクリートが脱落している			
←Osh	Isfana→	写真番号	6

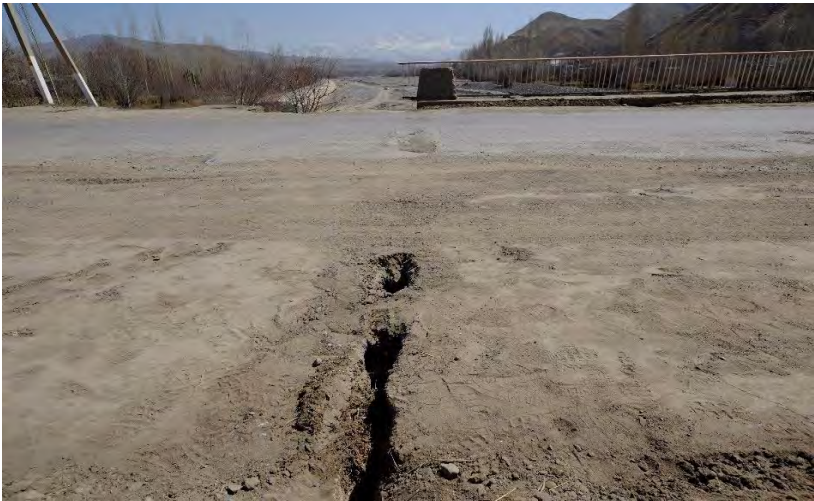
径間番号	1	
	部材名称	橋面	
	部材番号	—	
	損傷発生位置	A1橋台	
	メモ		
遊間の舗装・間詰めコンクリートが脱落している

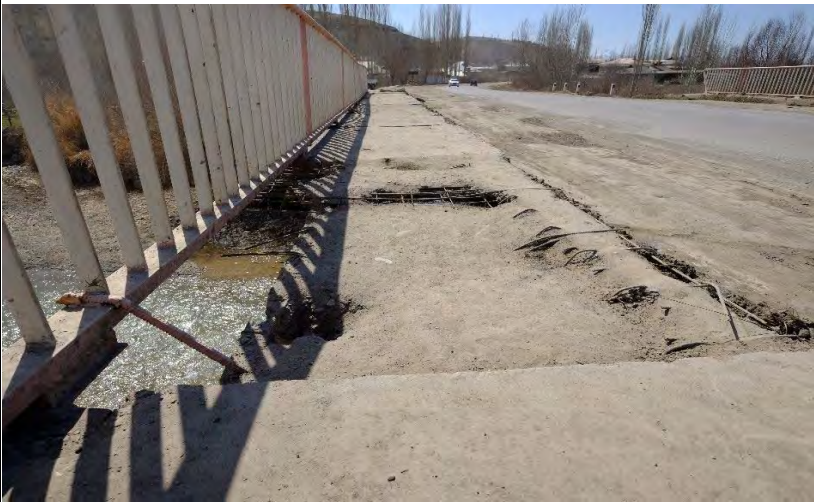
写真番号	7		径間番号	—		
	部材名称	歩道		部材番号	—		
	損傷発生位置	—		メモ			
	歩道の一部が脱落している 応急処置として高欄に固定している (OshからIsfana方面を望む)

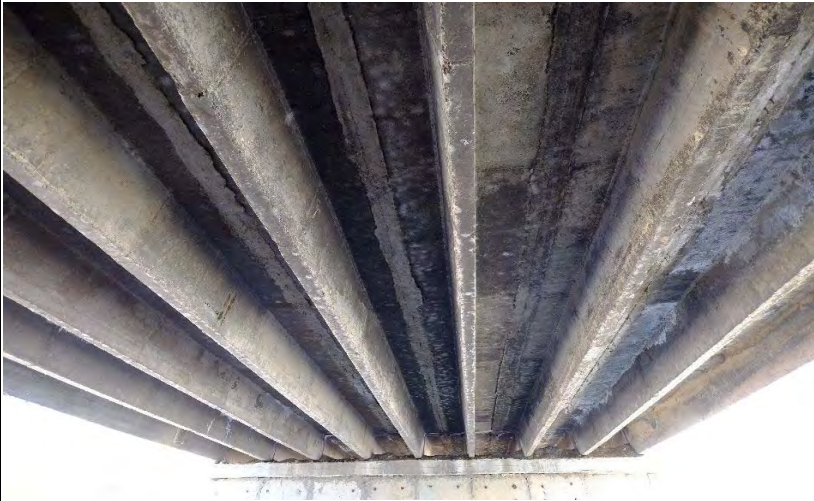
写真番号	8		径間番号	2		
	部材名称	上部工		部材番号	—		
	損傷発生位置	主桁全体		メモ			
	間詰め部と工場製作部の境界部に 漏水による遊離石灰が生じている。 進展すると、間詰め部が抜け落ちる 端横桁・中間横桁がないため、全体 剛性の低下により大型車が通るた びに振動が生じている						
←Osh

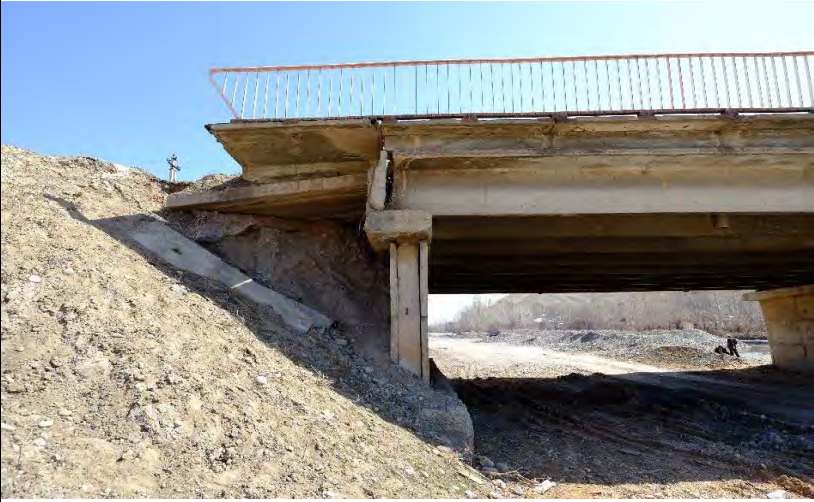
写真番号	9		径間番号	1	
		部材名称	A1橋台		部材番号	—	
		損傷発生位置	A1橋台下流側		メモ		
		橋台背面の歩道が脱落している。

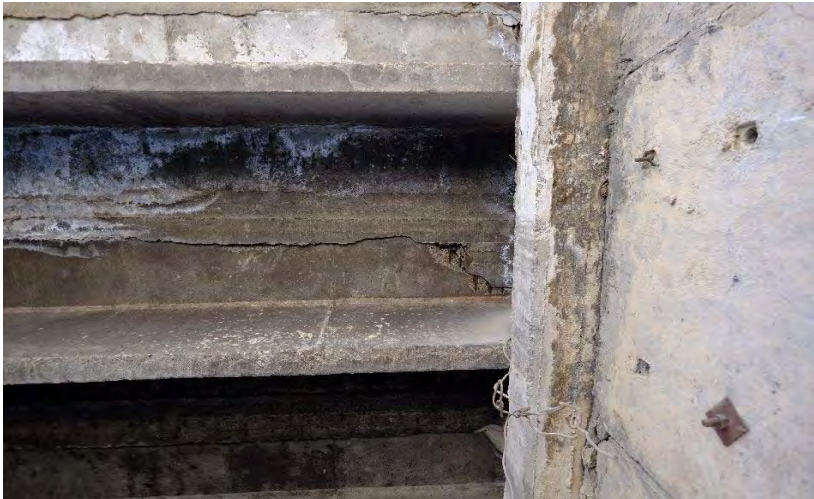
写真番号	10	
	径間番号	2	
	部材名称	歩道	
	部材番号	G3桁	
	損傷発生位置	上フランジ	
メモ			
主桁に施工不良とみられる剥離・鉄筋露出が生じている			
P1橋脚

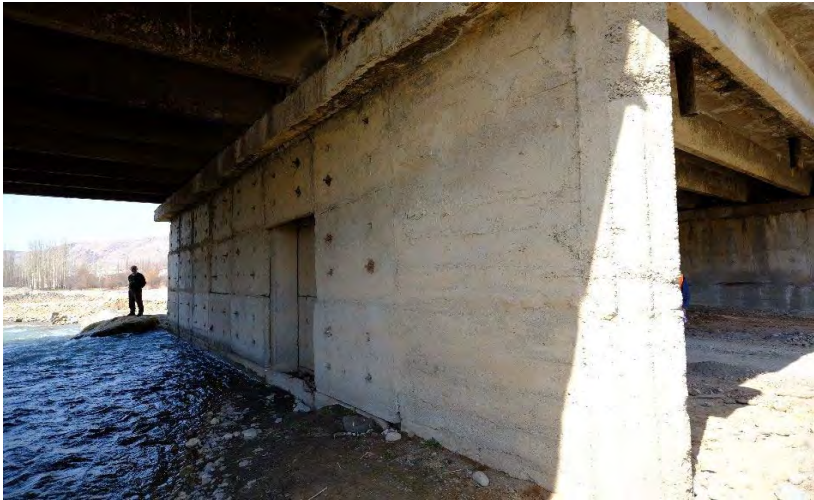
写真番号	11	
	径間番号	—	
	部材名称	P1橋脚	
	部材番号	—	
	損傷発生位置	上流側	
メモ			
先堀防止壁の一部が無くなっている			
橋脚柱の部材寸法が350×350と小さく耐震性に劣る			
←Osh

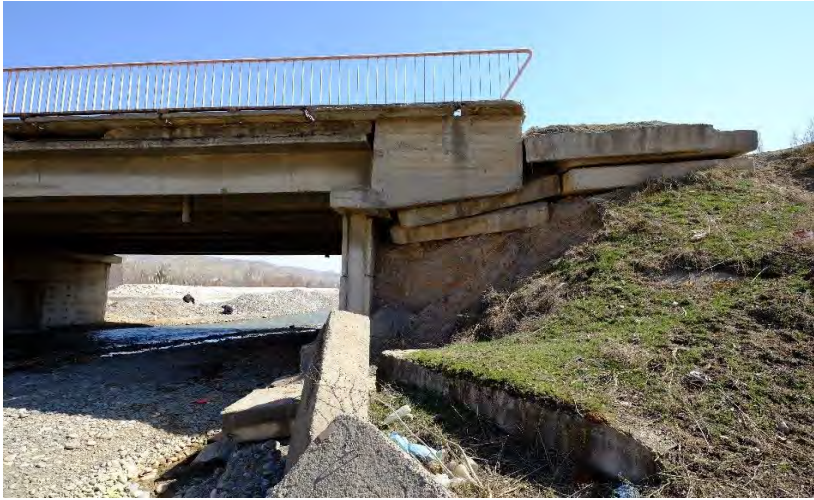
写真番号	12	
	径間番号	1	
	部材名称	A2橋台	
	部材番号	—	
	損傷発生位置	A2橋台下流側	
メモ			
橋台背面の歩道が脱落している			
Isfana→

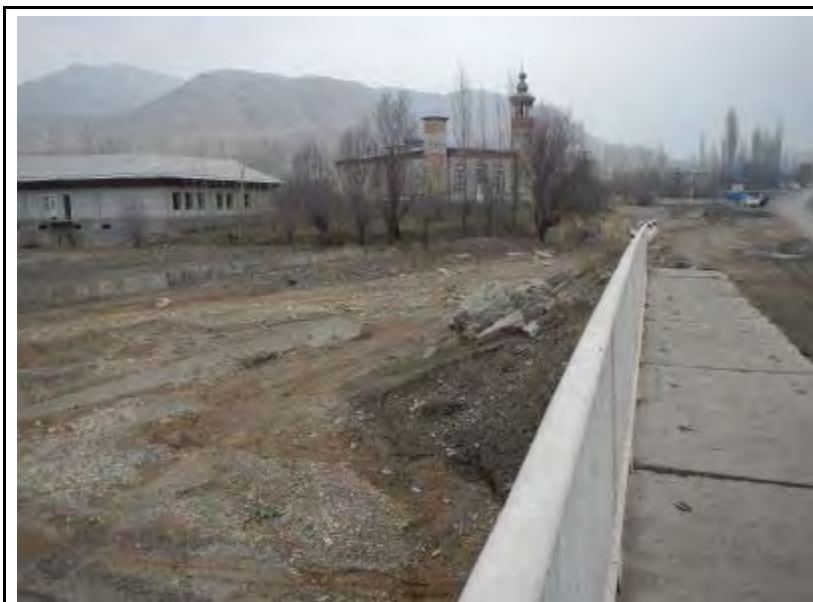
写真番号	4
径間番号	—
部材名称	—
部材番号	—
損傷発生位置	—

橋梁の右岸直下流に河川が合流している。合流河川の左岸河岸は道路盛土或いは畑地や家屋敷地、右岸河岸は小高い畑地である。

28kmからの間の河道は自然河川であるため、洗掘されやすく蛇行しており、道路盛り土が大きく洗掘されている区間がある。

2009年の出水により水衝部である道路河岸が洗掘され、ガビオンで応急対策された。

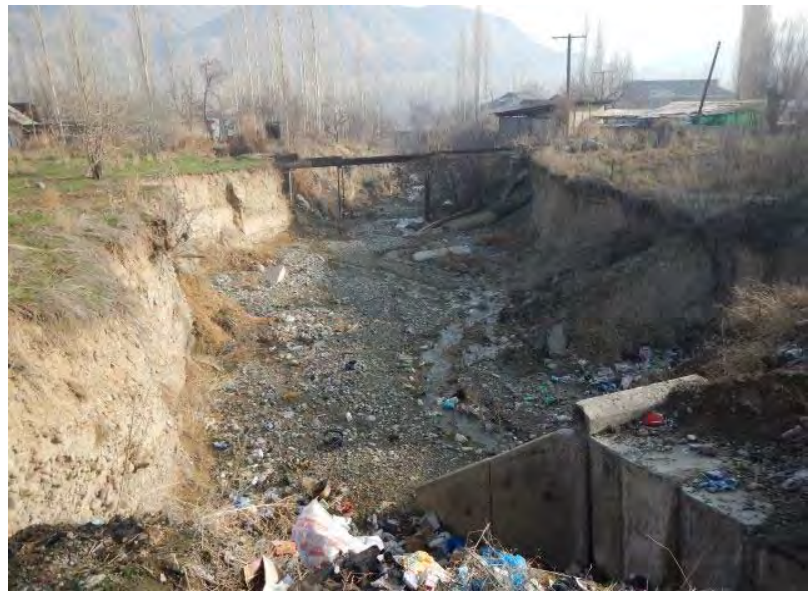
写真番号				1
	径間番号				—
	部材名称				—
	部材番号				—
	損傷発生位置				—
メモ					
<p>下流の河岸は川幅が広くなり、直立崩壊している。洗掘は函渠からの噴流による作用と想定される。</p> <p>函渠の流下能力不足が原因であると想定され、橋梁形式も含め検討する必要がある。</p> <p>また、函渠の両側面は道路からのオーバーフローで盛り土が流失している。道路端部の崩壊原因になる。</p>					
 	写真番号				2
	径間番号				—
	部材名称				—
	部材番号				—
	損傷発生位置				—
メモ					
<p>呑み口に流下物による閉塞があり、洪水は道路をオーバーフローしたとの情報がある。</p>					
 	写真番号				3
	径間番号				—
	部材名称				—
	部材番号				—
	損傷発生位置				—
メモ					
<p>上流河道は洗掘などなく、幅も一定である。</p>

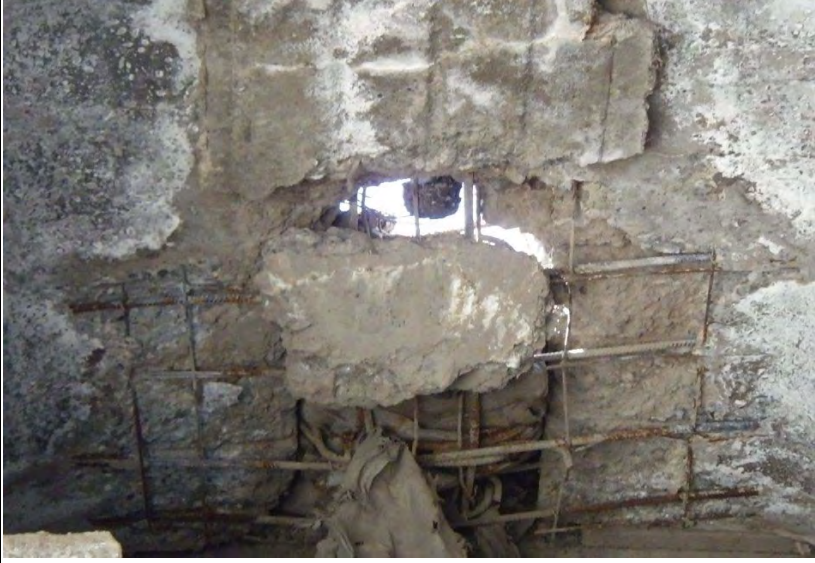
写真番号	3									
径間番号	1									
部材名称	舗装・間詰めコン									
部材番号	—									
損傷発生位置	間詰め部									
メモ										
間詰めコンクリートが脱落している

写真番号	4	径間番号	1
	部材名称	舗装・間詰めコン	部材番号	—
	損傷発生位置	間詰め部	メモ	
	写真番号3を桁下から望む			
	←Osh

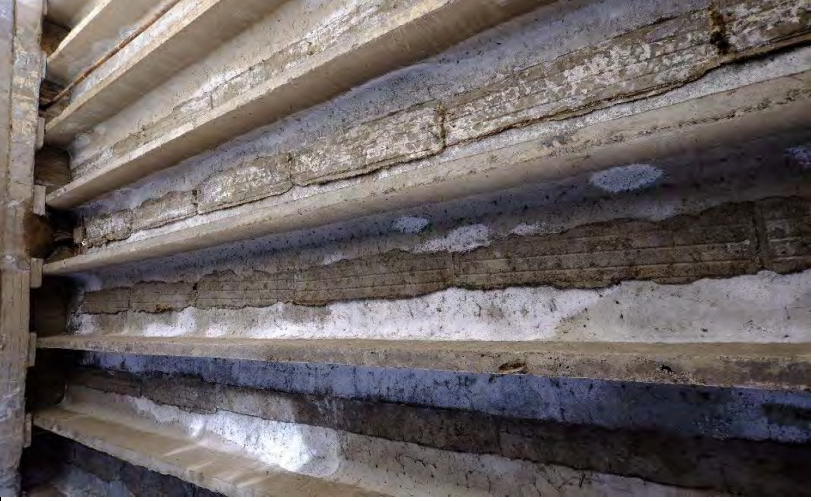
写真番号	6	径間番号	1
	部材名称	上部工	部材番号	—
	損傷発生位置	主桁全体	メモ	
	間詰め部からの漏水による遊離石灰が生じている。進展すると、間詰め部が抜け落ちる。 端横桁・中間横桁がないため、全体剛性の低下により大型車が通るたびに振動が生じている。			
	←Osh

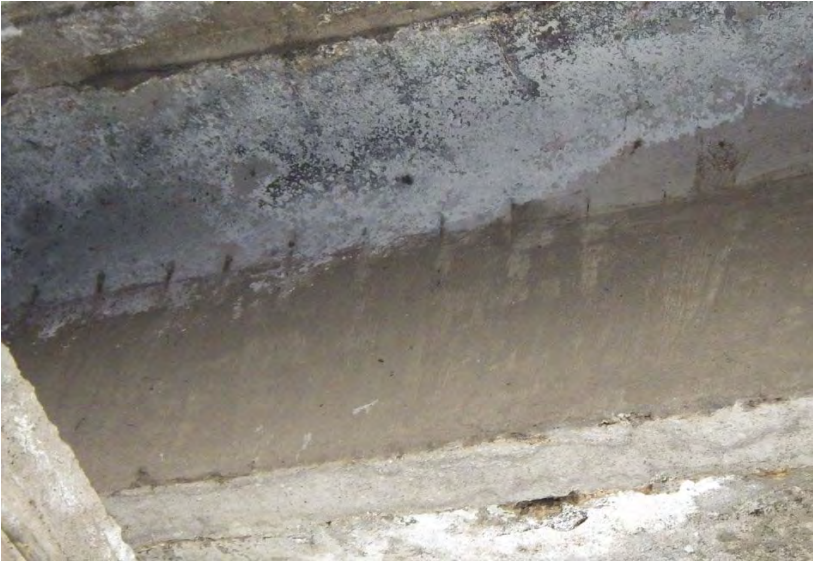
写真番号	7		
	径間番号	1		
	部材名称	主桁		
	部材番号	G4桁		
	損傷発生位置	ウェブ側面		
メモ			剥離・鉄筋露出が生じている

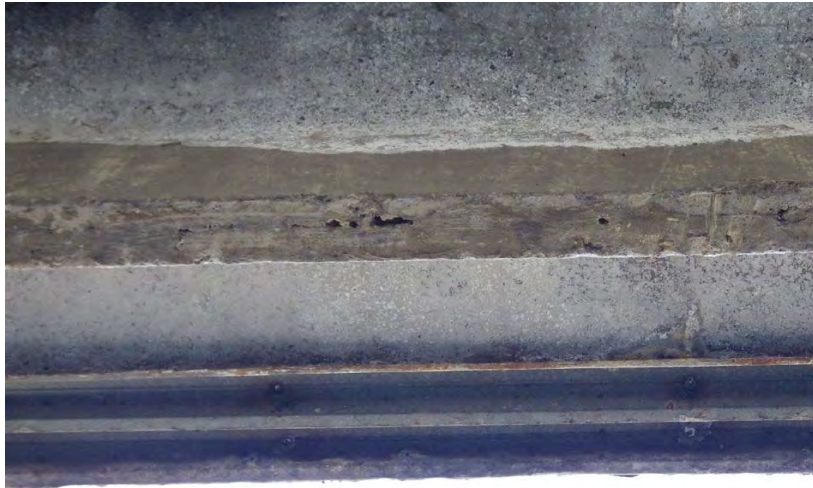
写真番号	8		
	径間番号	1		
	部材名称	主桁		
	部材番号	G4桁		
	損傷発生位置	ウェブ下面		
メモ			ウェブ下面に豆板が生じている	
<p>←Osh</p>

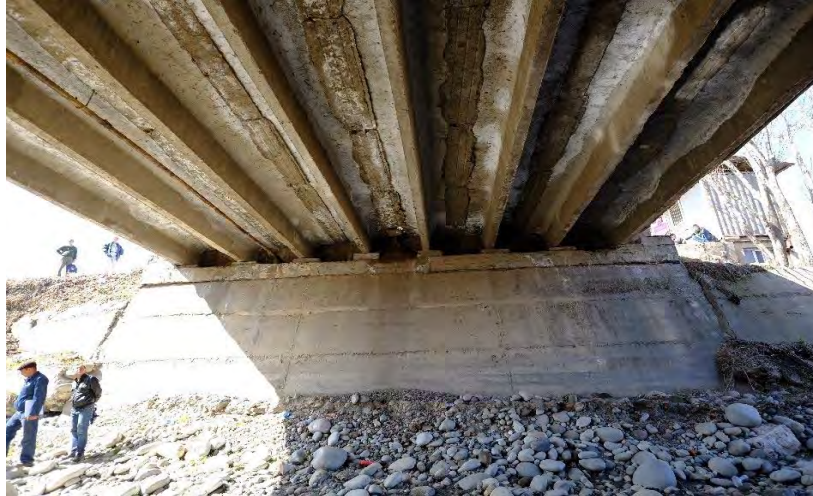
<p>Isfana→</p>	写真番号	9		
	径間番号	1		
	部材名称	A2橋台		
	部材番号	—		
	損傷発生位置	—		
メモ			主桁と台座コンクリートの位置がずれている

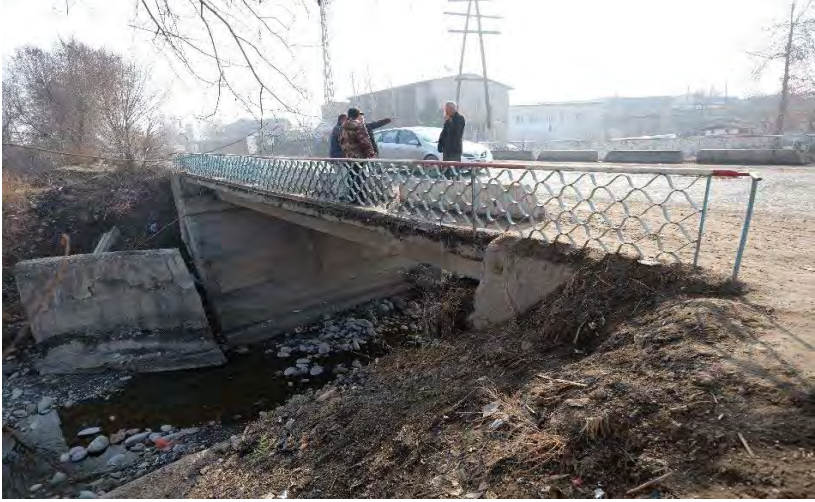
1	1
			部材名称	A1側袖擁壁
			部材番号	—
			損傷発生位置	下流側
				メモ
				袖擁壁が倒れかかっている

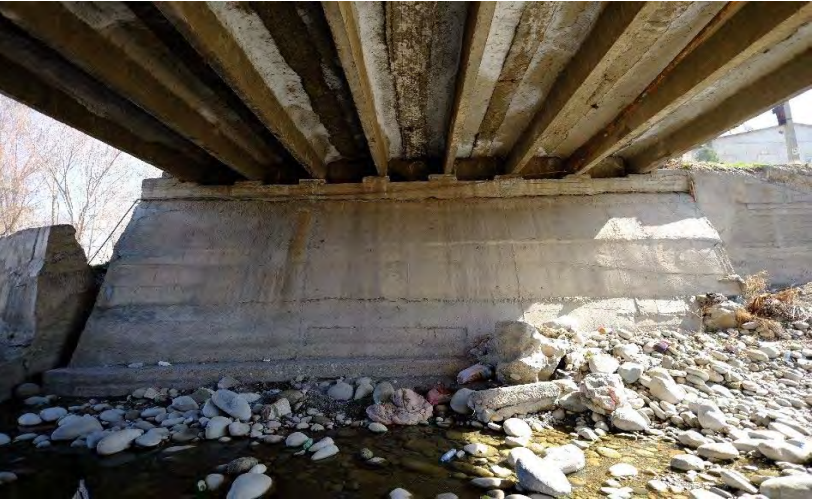
写真番号	11
			径間番号	1
			部材名称	A1橋台
			部材番号	—
		損傷発生位置	基礎	
				メモ
				流水の影響により先堀が生じている
			写真番号	12
			径間番号	
			部材名称	
			部材番号	
		損傷発生位置		
				メモ

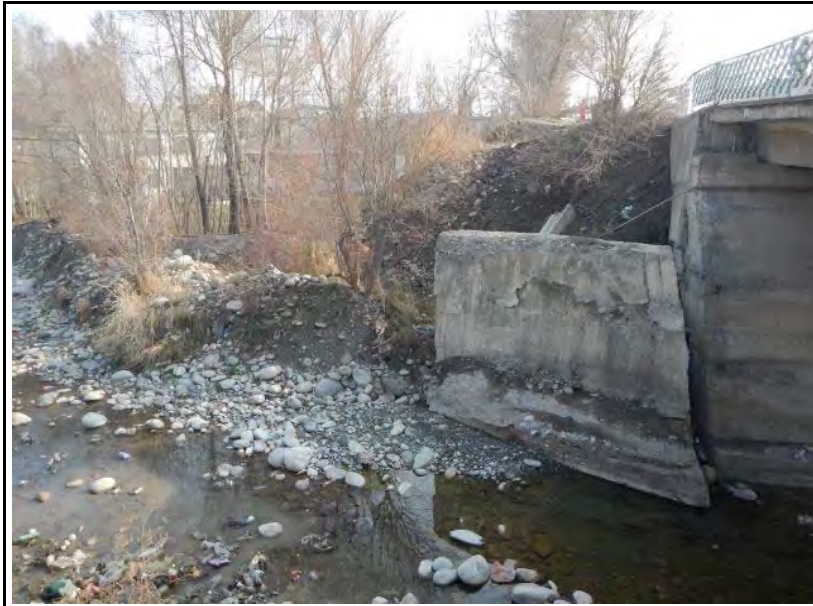
写真番号	4
径間番号	—
部材名称	—
部材番号	—
損傷発生位置	—

現橋の右岸橋台直下流の取付護岸は基礎が洗掘され、河道に突出して流水阻害になっており、撤去、撤去新設が必要。

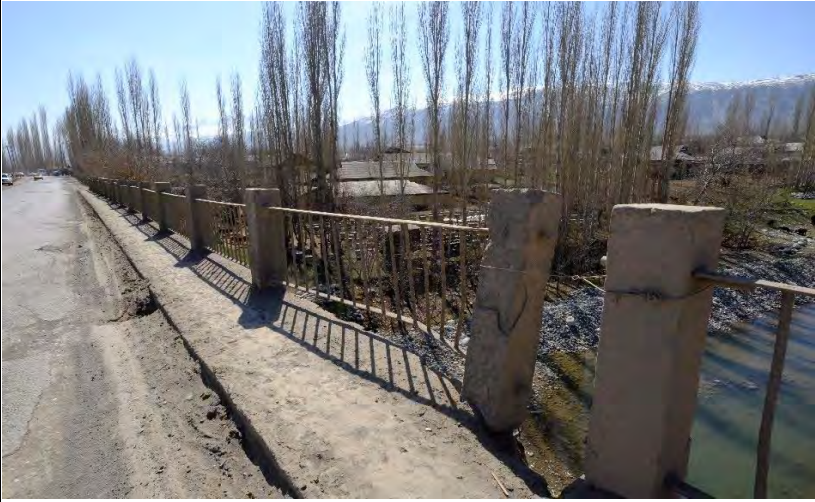
写真番号	3	径間番号	—	部材名称	高欄
	部材番号	—	損傷発生位置	上流側	メモ	
	高欄が変形、傾斜している					
	←Osh					
	Isfana→					
	A1 P1 P2 P3 A2

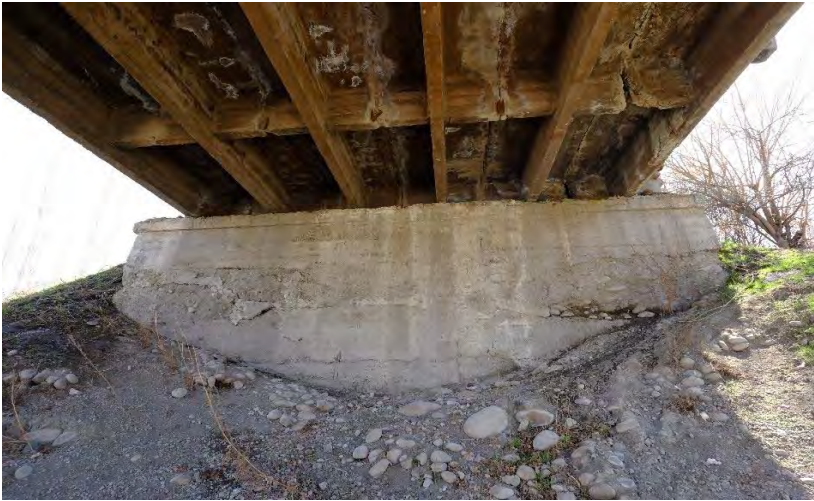
写真番号	9
					径間番号	1
					部材名称	A1橋台
					部材番号	—
					損傷発生位置	豎壁
メモ		豎壁コンクリートが剥落している				
←下流側				上流側→

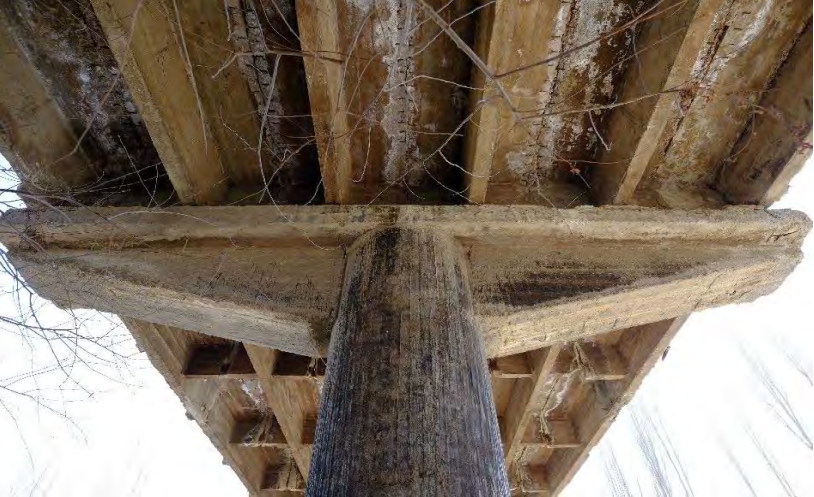
写真番号	10	
	径間番号	3,4	
	部材名称	P3橋脚	
	部材番号	—	
	損傷発生位置	全体	
メモ			
凍害によりスケーリングが生じている (他の下部工も同様)

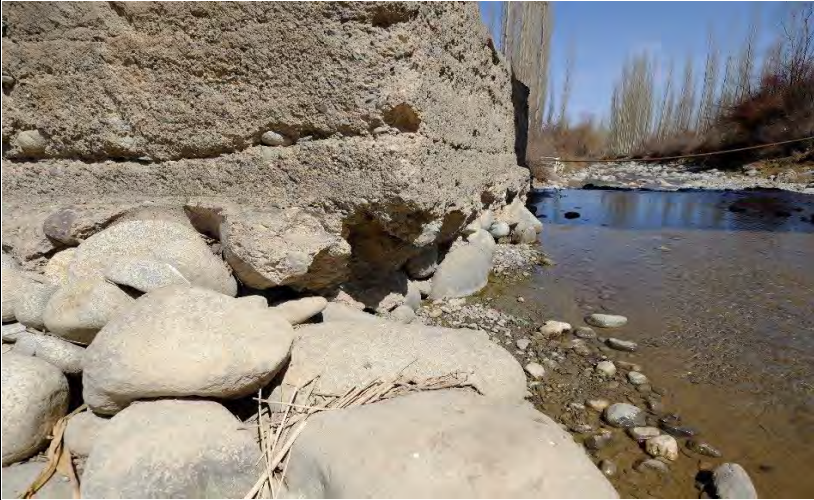
写真番号	11	
	径間番号	3,4	
	部材名称	P3橋脚	
	部材番号	—	
	損傷発生位置	基礎	
メモ			
流水の影響により先堀が生じている

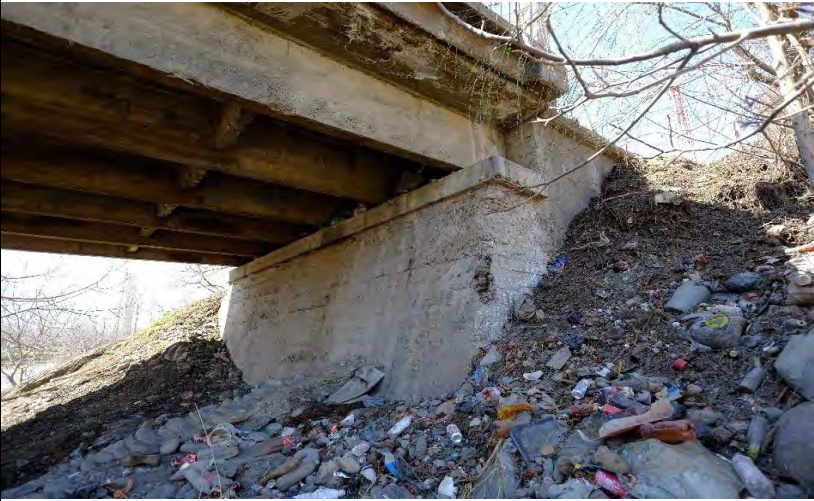
写真番号	12	
	径間番号	3	
	部材名称	A2橋台	
	部材番号	—	
	損傷発生位置	背面処理	
メモ			
橋台背面の処理が崩壊している

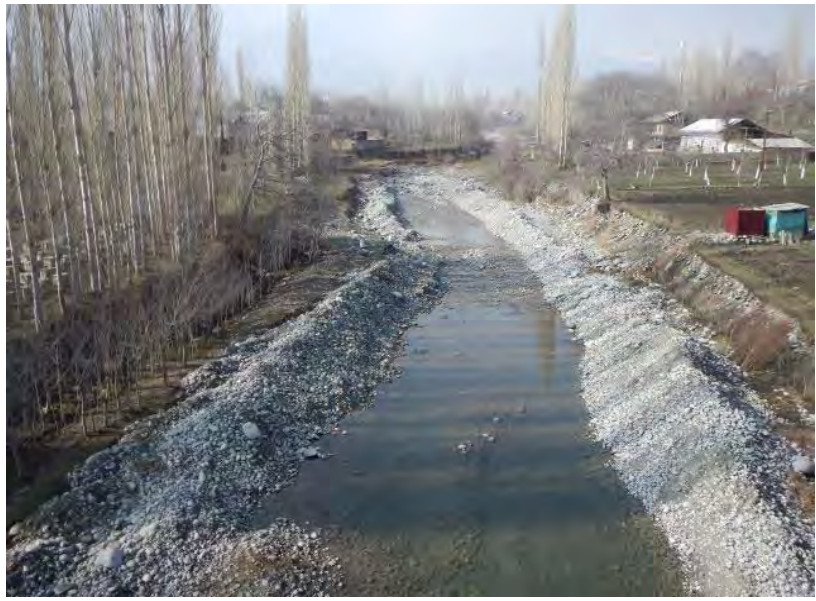
写真番号	1	径間番号	—	部材名称	—	部材番号	—	損傷発生位置	—	
	メモ										
	<p>上流側を見る。河道は堆積した土砂が浚渫され、雪解け水の受け入れ準備がされている。</p> <p>河道幅は下流より広く、右岸は養蜂場所、左岸は畑地になっている。</p>

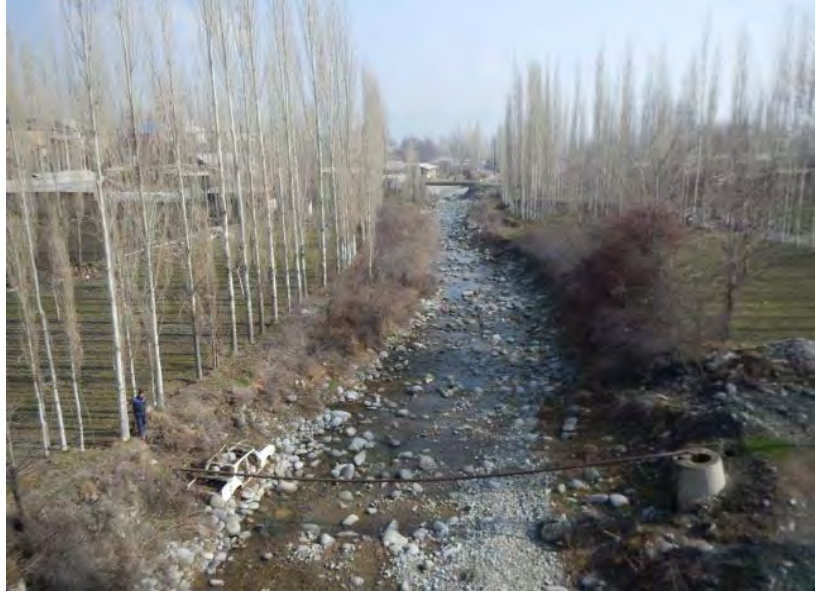
径間番号	2	部材名称	—	部材番号	—	損傷発生位置	—		
		メモ									
<p>下流側を見る。河道は土砂の堆積が少なく、幅は上流より狭く安定している。</p> <p>橋梁地点で従来の河道は狭められたため、上流側に土砂が堆積し流量も制御された状態となっている。</p>											
 		写真番号	3	径間番号	—	部材名称	—	部材番号	—	損傷発生位置	—
		メモ									
	<p>架橋地点で河道に落差が生じており、下流の河床は2m程度低い。落差のため洪水時は流速が速くなるので下流に水叩き工が必要である。</p> <p>橋脚基礎周辺はRCで2段に補強されているが、洪水流下の抵抗となり、水位上昇の原因となりスムーズな流下の妨げになる。</p> <p>橋台部分が法面であるため、洪水により侵食されている。左岸橋台と橋脚の間の空間が狭く(基準径間長を満たしていない)見直す必要がある。</p>

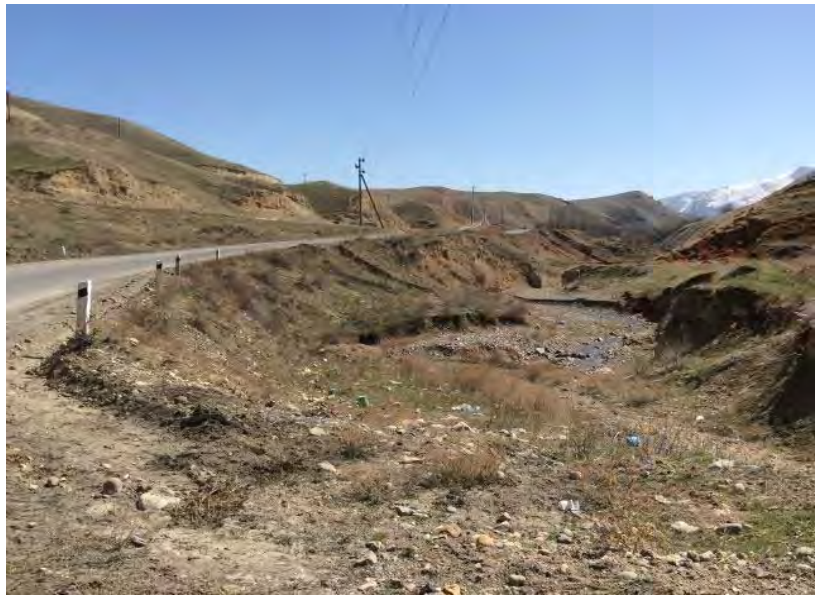
写真番号	1			
	径間番号	—			
	部材名称	—			
	部材番号	—			
	損傷発生位置	—			
	メモ				
<p>上流側を見る。道路盛り土沿いに流下する河川の幅は一定で、下流に比べ狭く河岸侵食も少ない。 自然河川であり、道路側の水衝部は侵食されやすくHWLまでの被覆工の設置が望ましい。 流量を調節する穴あきゲートがボックスカルバートの上流に設置されている。</p>

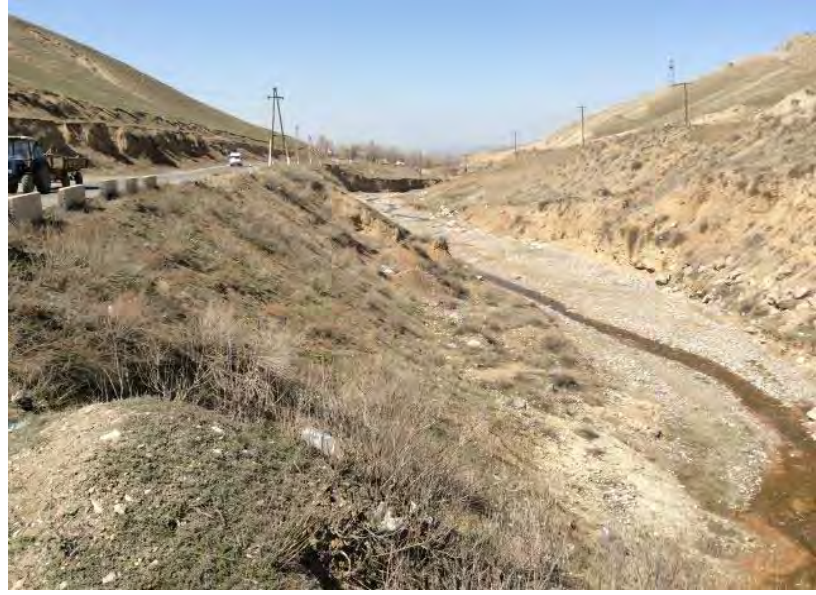
写真番号	2			
	径間番号	—			
	部材名称	—			
	部材番号	—			
	損傷発生位置	—			
	メモ				
<p>下流側を見る。上流の河道幅より広くなっており河床は低くなっている。、自然植生の法面は河川の侵食を受けやすく、直下流の山裾や道路側が河岸侵食されている区間がある。道路側に法面被覆の護岸設置が望まれる。</p>

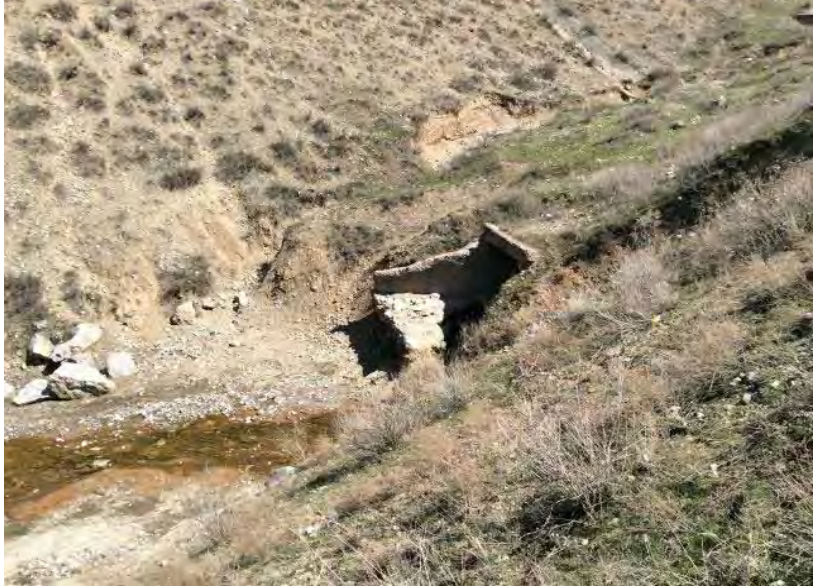
写真番号	3			
	径間番号	—			
	部材名称	—			
	部材番号	—			
	損傷発生位置	—			
	メモ				
<p>下流側のボックスカルバートの周辺は侵食されており、特に河床は大きく洗掘され、吐き口部は宙に浮いている。 吐き口からの洪水落下により、さらに河床低下が進行する可能性が高い。 簡易な補修としては、カルバートを残し呑み口下流に水叩き工を設置する補修があるが浸食対策は不十分のままになる。 橋梁新設により洪水のスムーズな流れを確保し安定させれば、河岸侵食を安定化することが出来、長期的に有利である。</p>

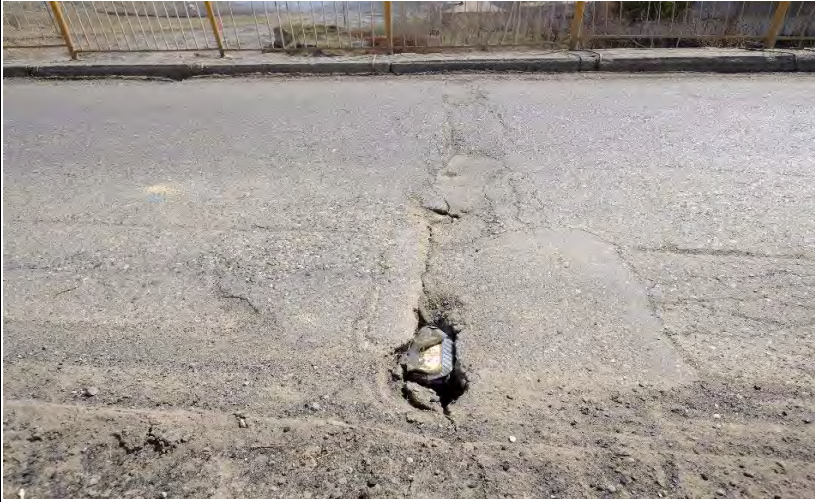
写真番号	3	
	径間番号	2,3	
	部材名称	橋面	
	部材番号	—	
	損傷発生位置	P2支点上	
メモ			
舗装が陥没している

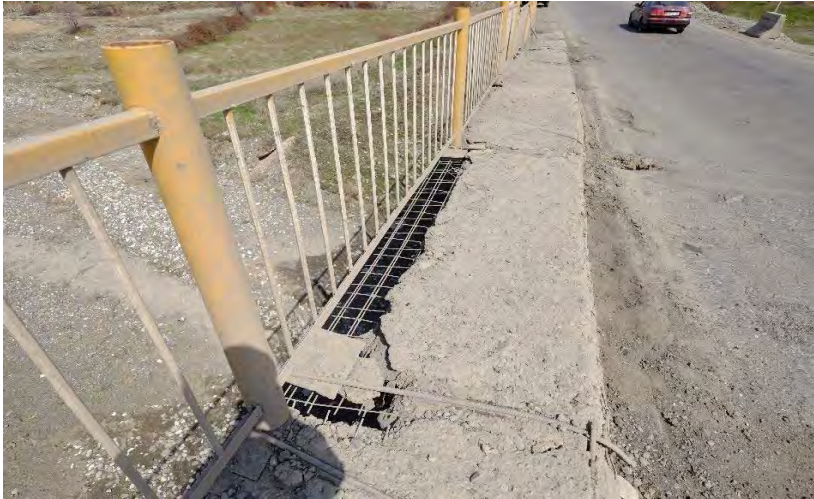
写真番号	4		
	径間番号	2		
	部材名称	歩道		
	部材番号	—		
	損傷発生位置	下流側(P1~P2)		
メモ				
歩道が脱落している				
←Osh

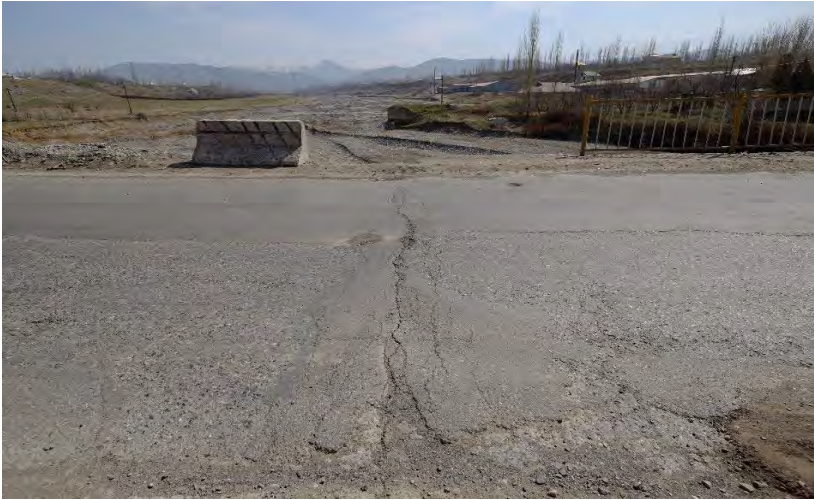
Isfana→	写真番号	5
		径間番号	1	
		部材名称	舗装	
		部材番号	—	
		損傷発生位置	A1橋台支点上	
メモ				
橋台遊間部 路面の凹凸や舗装ひびわれが生じている

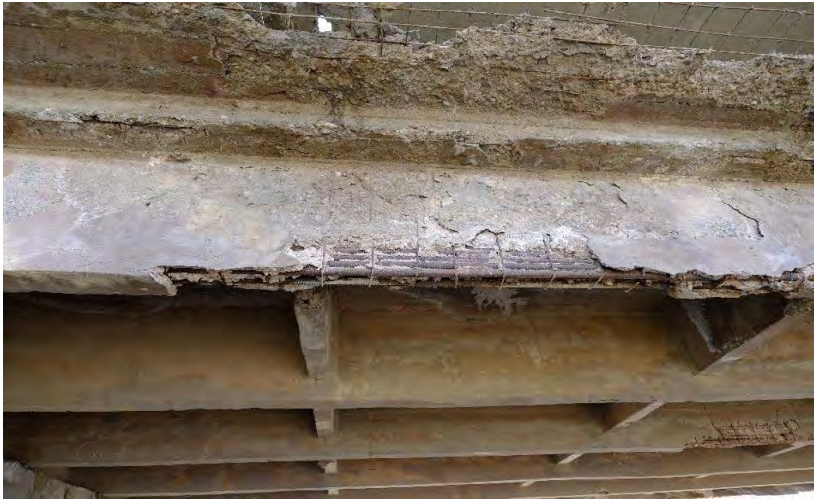
写真番号	6		
	径間番号	1		
	部材名称	主桁		
	部材番号	G6桁		
	損傷発生位置	下面・張出床板		
メモ				
凍結融解の影響により、剥離・鉄筋露出が生じている

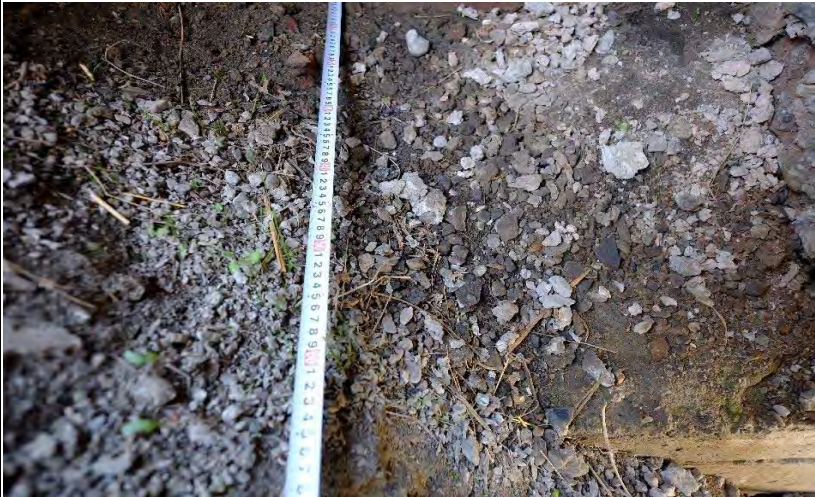
写真番号	13		
	径間番号	1		
	部材名称	A2橋台		
	部材番号	—		
	損傷発生位置	上流側		
	メモ			
	橋座面に土砂が堆積している 橋座幅60cm			
	写真番号	14		
	径間番号			
	部材名称			
	部材番号			
	損傷発生位置			
	メモ			
	写真番号	15		
	径間番号			
	部材名称			
	部材番号			
	損傷発生位置			
	メモ
