キルギス国 国際幹線道路改善事業 排水横断構造物調書

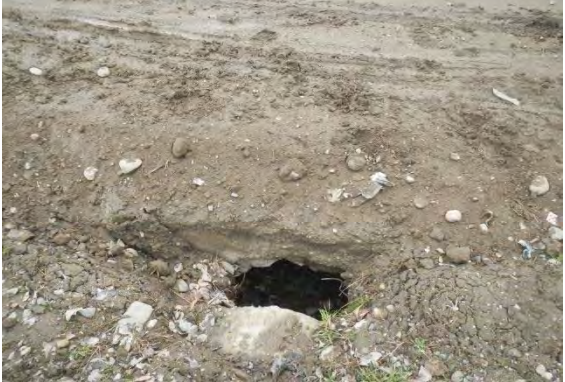
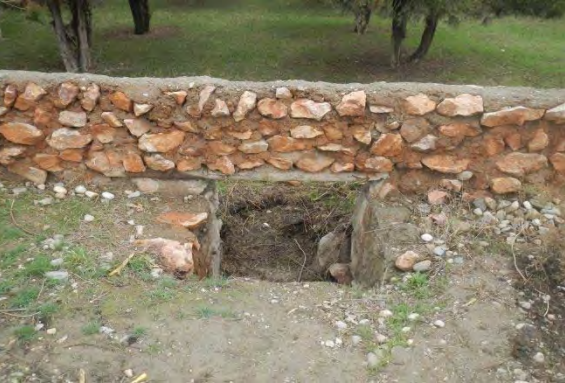
32+616	コンクリートパイプΦ1.00m L=13.0m
	民間の敷地から流入
呑み口側

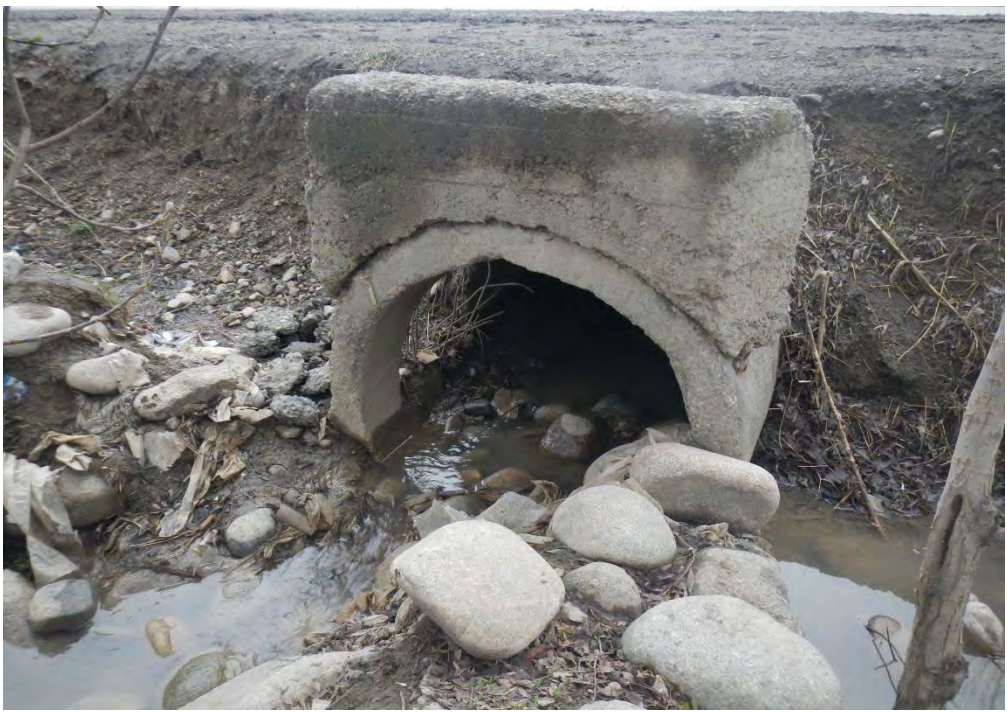
34+300	コンクリートパイプΦ1.0m L=13.0m
	吐け口側が壊れている、
呑み口側	 
吐け口側

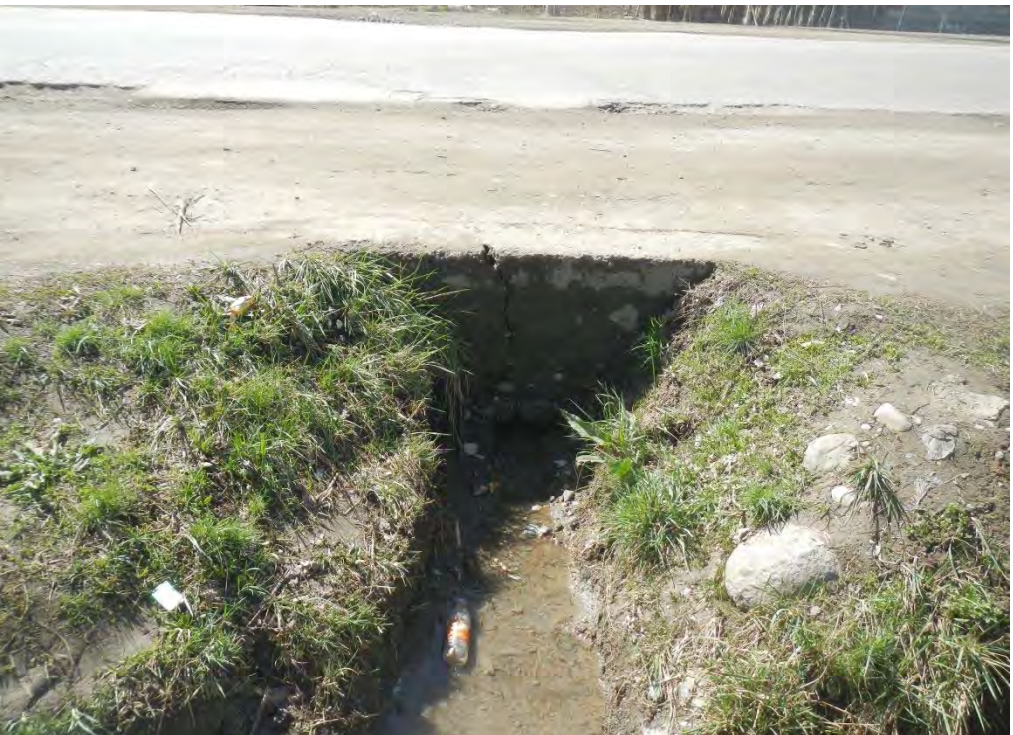
41+733	コンクリートパイプΦ0.75m L=14.0m
	土砂で埋まっている、大きな断面に交換
呑み口側	 
吐け口側

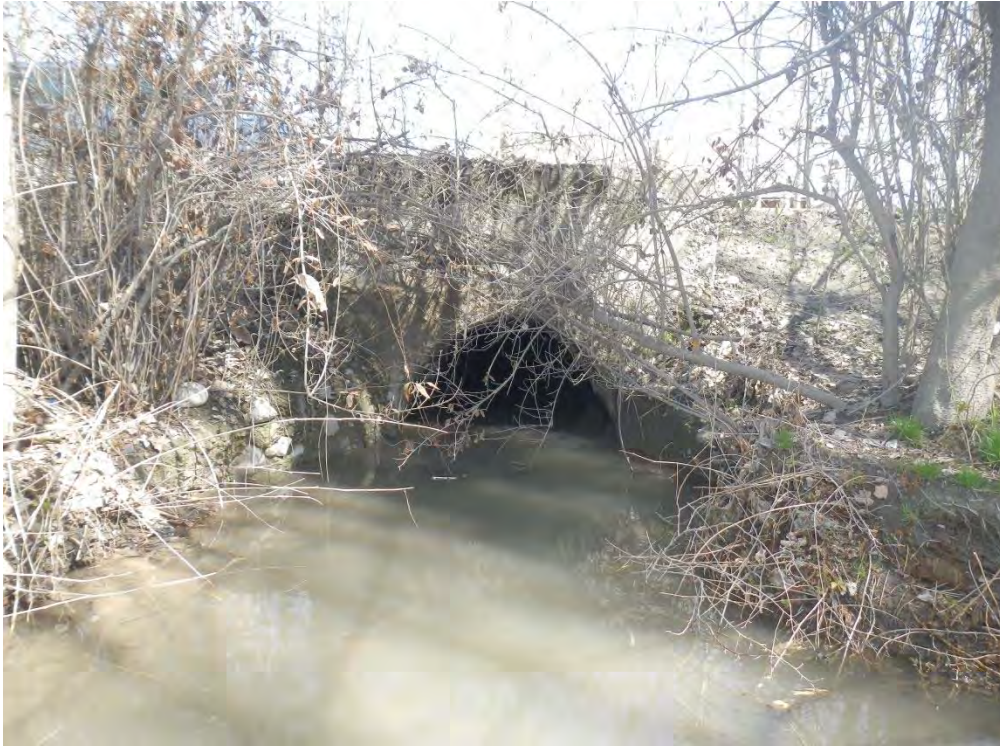
41+969	コンクリートパイプΦ1.0m L=15.0m
	流量多い、大きな断面に交換
呑み口側

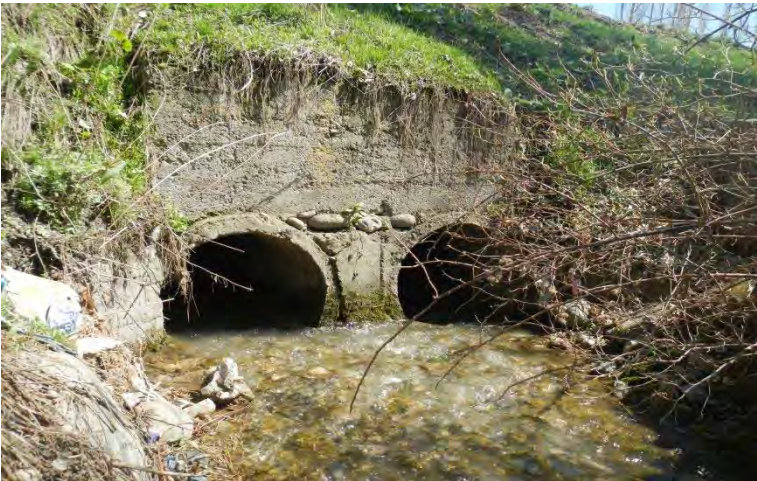
42+175	コンクリート2連パイプΦ0.80m L=16.5m
	吐け口付近はパイプが破損
呑み口側

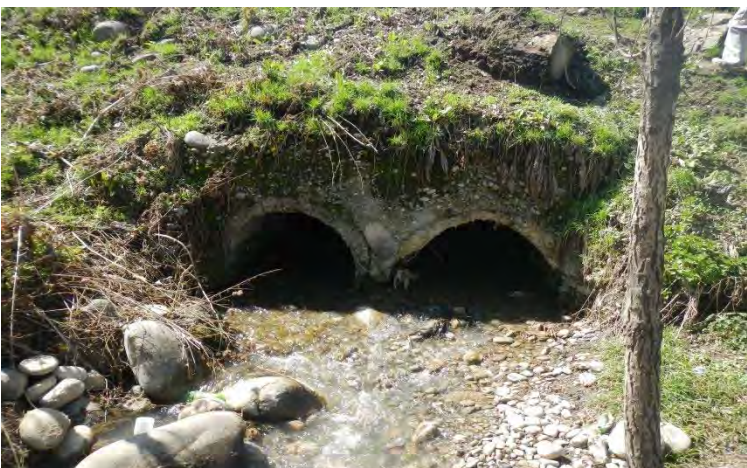
吐け口側 吐け口手前でΦ 1.0mに断面変化

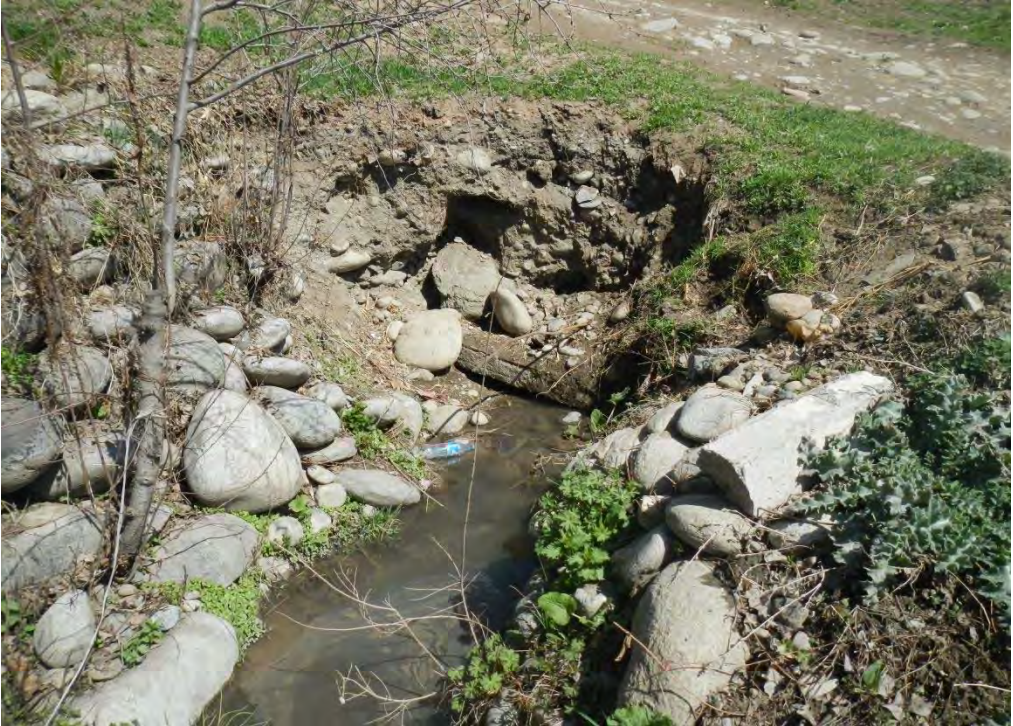
42+350	コンクリートパイプΦ1.0m L=25.0m
	呑み口は、人口的に塞がれている
呑み口側

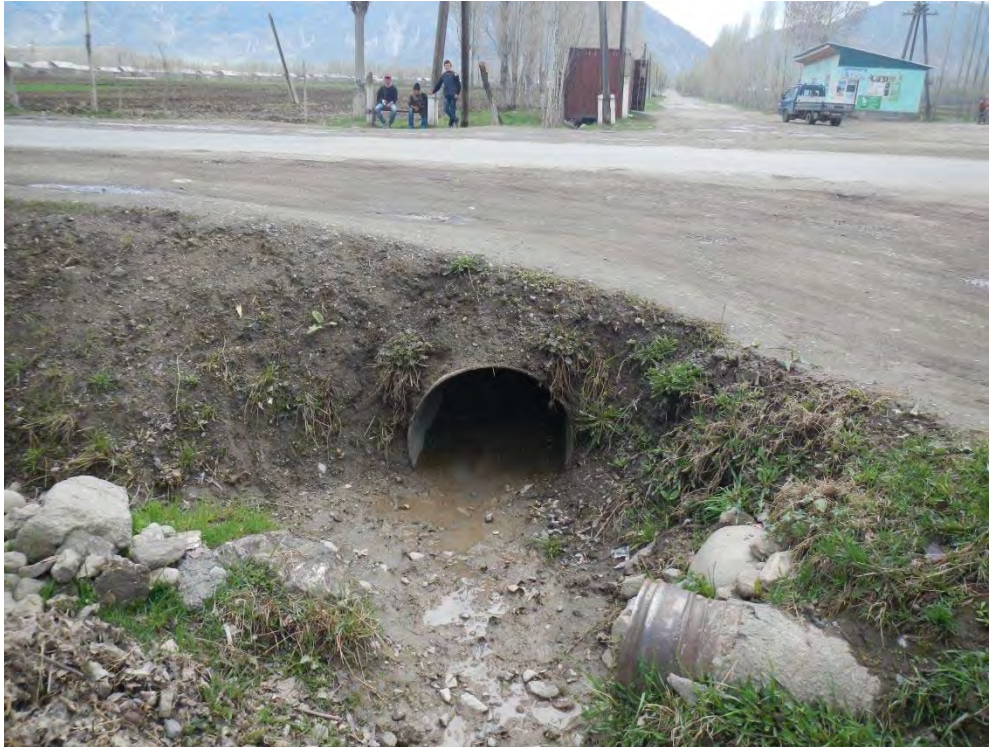
43+212	鋼管Φ0.70m L=19.5m
	土被り無し
呑み口側	 
吐け口側

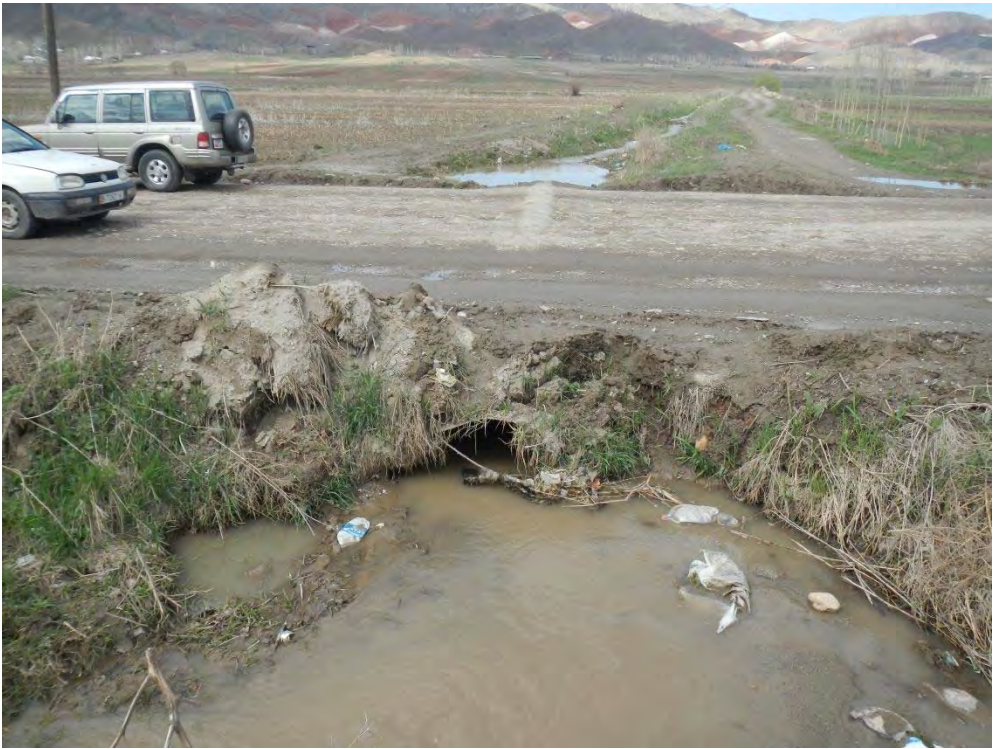
46+187	鋼管Φ0.90m L=11.0m
	土被り無し
呑み口側

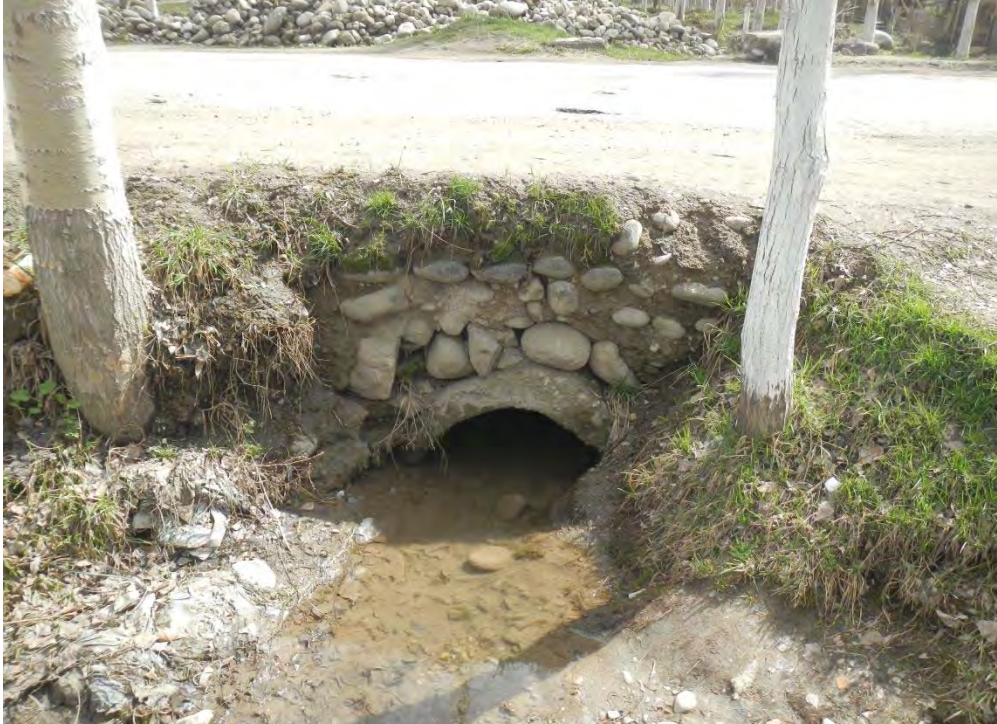
47+203	コンクリートパイプΦ0.80m L=11.5m
	土砂で埋まっている
呑み口側	 
吐け口側
