ラオス国

国際協力・研修センター建設計画フォローアップ協力

インテリム・レポート

平成 27 年 8 月  
(2015 年)

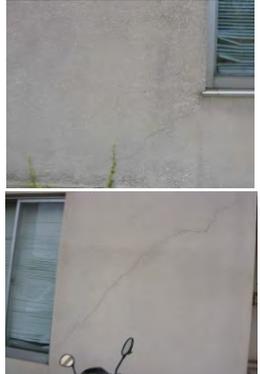
| No. | 場所 | 現状 | 原因 | 対処方法 | 優先度 | |
|---|---|---|---|---|--|---|
| 1-4 | 南面外壁<br>事務室 | | 外部窓のコーナー一部分にモルタルの0.1~0.3ミリ程度の亀裂あり、建屋内側部への漏水は見られない。 | 窓枠取付部分のモルタル充填不足、および窓枠取付コーナー部分の補強不足による亀裂の発生。 | モルタル浮気その他の部分の不具合部分を研り落としてモルタル下地を補修し、弾性吹付タイルにて塗装仕上げを行う | A |

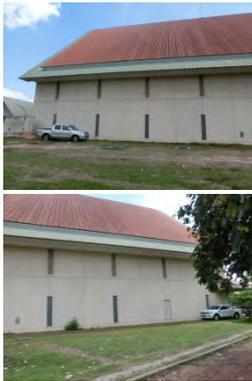
| No. | 場所 | 現状 | 原因 | 対処方法 | 優先度 |
|---|---|--|---|--|---|
| 1-6 | 北面壁<br>(大会議室) | <p>コンクリート梁とその下部のブロックの境界面やコンクリート柱との境界面でのクラックが多数発生している。幅は1mm以下が主で、内部には雨水の漏水痕は見られない。</p> | 異種下地の境界部分にジョイント目が切られていないため乾燥及び収縮クラックが生じた | モルタルの浮部分を研り落としてモルタルまたは樹脂モルタルにて下地調整をしたのち、弾性吹付タイルで仕上げる。ジョイント部分には、調整目地(幅25ミリ深さ10ミリ程度)を設け、シーリング材を充填する。 | A |

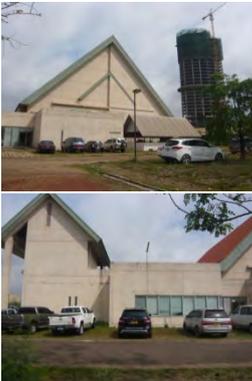
| No. | 場所 | 現状 | 原因 | 対処方法 | 優先度 |
|---|---|--|---|--|---|
| 1-7 | 東面壁 | <p>コンクリート梁とその下部のブロックの境界面やコンクリート柱との境界面でのクラックが多数発生している。幅は1mm前後程度が主で、一部亀裂が大きく剥</p> | 同上 | 同上 | A |

| No. | 場所 | 現状 | | 原因 | 対処方法 | 優先度 |
|---|---|---|--|---|--|---|
| | | | 離している箇所もあり、雨水の漏水痕が見られる。 | | | |

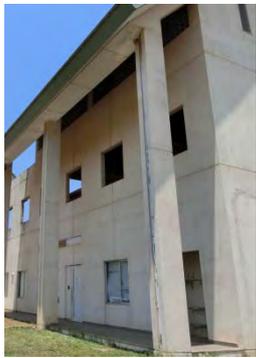
| No. | 場所 | 現状 | | 原因 | 対処方法 | 優先度 |
|---|---|---|---|--|--|---|
| 9 | 雨樋 | | 小屋根の軒樋連結部の縦樋に漏水痕が発生している | 樋連結部分の接合不良により漏水、漏水痕が残った。 | 樋結合部分を再取付し、漏水痕を除去し再塗装する | A |

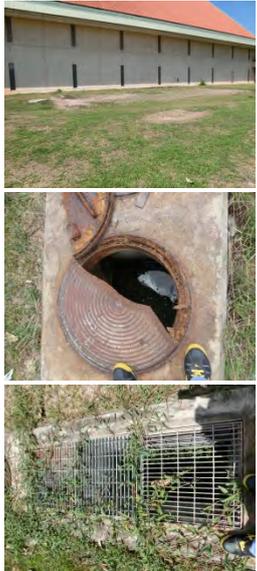
| No. | 場所 | 現状 | | 原因 | 対処方法 | 優先度 |
|---|---|---|---|--|--|---|
| 13 | 汚水処理<br>タンク | | <p>点検用のマン<br/>ホール蓋が破<br/>損、または錆<br/>付により開口<br/>不能</p> | <p>竣工後定期<br/>点検等が10<br/>年間なされ<br/>ていないた<br/>め。</p> | <p>不良個所を良<br/>品と交換する。<br/>(異臭などが出<br/>ていないため浄<br/>化槽の機能とし<br/>ては、日中のみ<br/>稼働が原則の<br/>ため、処理量が<br/>少なく、熱帯性<br/>気候により有機<br/>物の分解が早<br/>進されるため何<br/>とか保たれてい<br/>る)</p> | A |

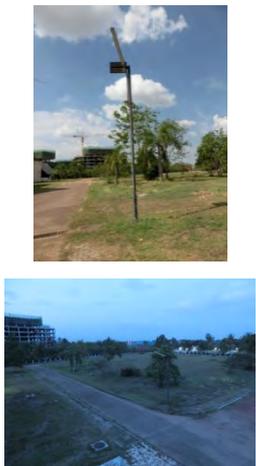
| No. | 場所 | 現状 | 原因 | 対処方法 | 優先度 | |
|---|---|---|---|--|--|---|
| 14 | 外灯 | | 外灯が点灯できない | 取付け部の漏水による破損、および交換ランプ、等の消耗品が、補填されていない | 取付け部の漏水による破損、および交換ランプ、等の消耗品が、補填されていない | B |

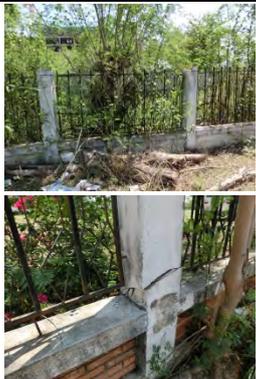
| No. | 場所 | 現状 | 原因 | 対処方法 | 優先度 | |
|---|---|---|---|--|--|---|
| 16 | フェンス | | 外部フェンスの鉄部及び煉瓦製控え柱に、一部破損が見られる | 品質及び施工不良による経年劣化 | 不具合部分を撤去し、良品に付け替える。現状では、直ちに崩壊の恐れはなく、警備上の問題もない。 | C |

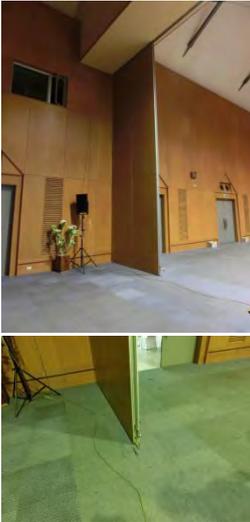
| No. | 場所 | 現状 | 原因 | 対処方法 | 優先度 | |
|---|---|---|--|---|---|---|
| 1-1 | ホール<br>A/B<br>スライディングウォール | | <p>可動間仕切り壁が完全に開けない。(可動幅木の機構が故障しているため、22枚目のパネルの底部可動幅木が固定され、動かせない。)</p> <p>また、4枚目のパネルも同様の不具合が生じつつある。</p> | <p>経年変化、および扱い不良により、はばきの可動部分が破損しているため。</p> | <p>4枚目と22枚目のパネルの底にある、可動幅木駆動機能を取り換える。</p> | B |

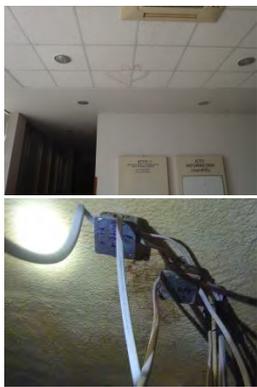
| No. | 場所 | 現状 | | 原因 | 対処方法 | 優先度 |
|---|---|---|---|---|--|---|
| 4-1 | 天井<br>(後部エントランスエリア) | | 天井に漏水痕が認められる | 天井内を調査したところ屋上スラブの下部に漏水痕を発見した。上部にあるルーフトレイン周りの防水処理不 | システム天井部は、不良パネルを交換する。プラスターボードの吊天井に関しては不良箇所を相当部分、切り欠き良品に張り替えたのち、 | A |

| No. | 場所 | 現状 | | 原因 | 対処方法 | 優先度 |
|---|---|---|---|---|---|---|
| | | | | 足による漏水であ | パテにより下地調整し色合わせ下ペイントで再塗装する | |

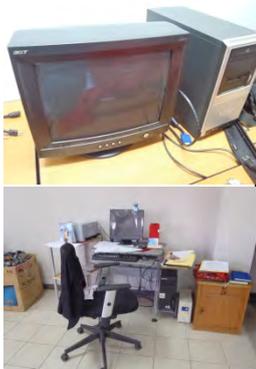
| No | 機材名<br>(計画数量<br>→<br>現状数量) | 現状 | 原因 | 対処方法 | 優先<br>度 |
|---|---|--|---|---|---|
| 4 | 卓上型パン<br>コン<br>(2→1) | <p>全数故障、3<br/>台購入するが<br/>内 2 台が故障<br/>し、現状は 1<br/>台のみ稼働<br/>※R2 参照</p> | 耐用期限切<br>れ | 必要ならば、現<br>在流通している<br>新機種に交換 | B/C<br>該当<br>なし |

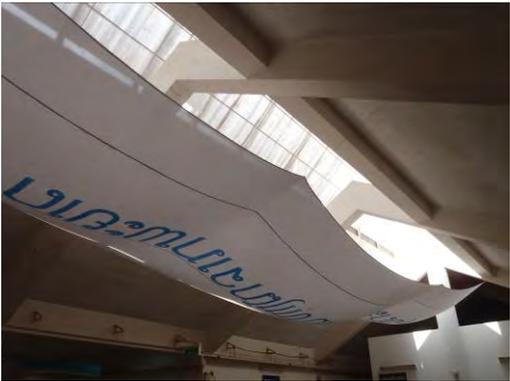
| | 写真 | コメント |
|---|---|---|
| 1 | | <アトリウム><br>トップライトからの直射日光が強すぎるために、半透明シート及びバナーで弱めているが、暖気の排気が十分でないため、特に2階部分はこもった暖気と日射により室温が高くなる。 |

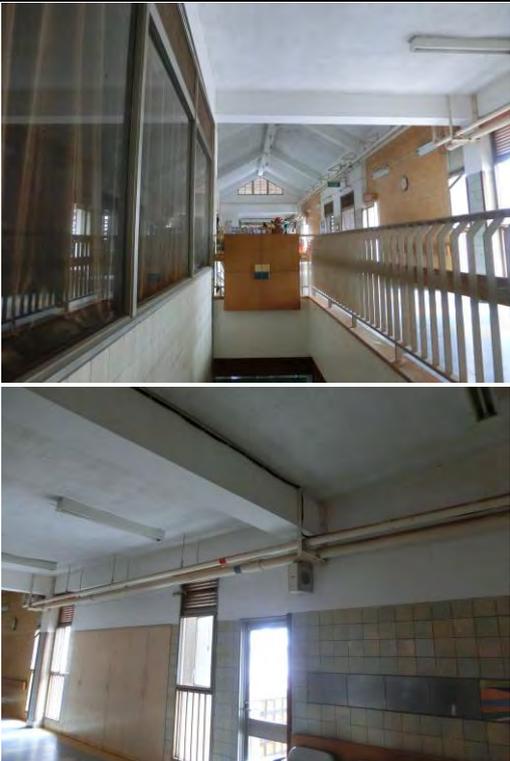
| 2 | | <p>&lt;廊下&gt;</p> <p>シーリングファンも故障中のものが散見される。</p> <p>メンテナンスを重視して、廊下は天井を張っていない、配管等を露出させている。。</p> |

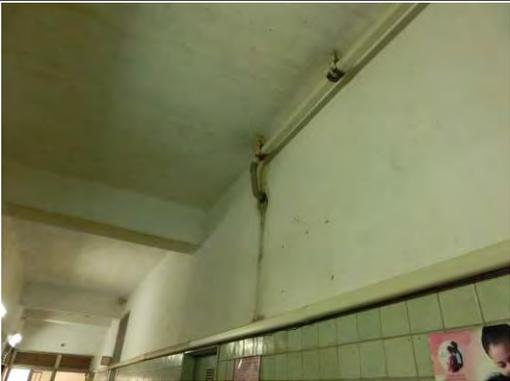
| 3 | | <p>&lt;水垂&gt;</p> <p>配管貫通部の防水処理が不良なため漏水痕が散見されるが大きな支障はきたしていない。</p> |

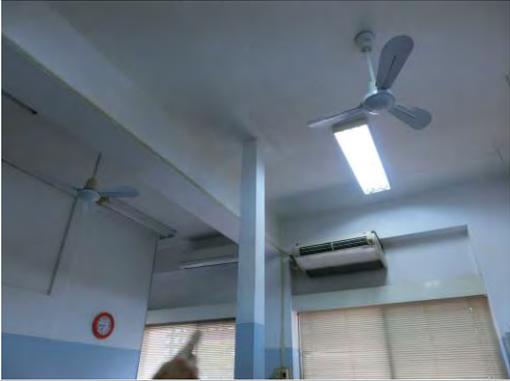
| 4 | | <p>&lt;産科検診室&gt;</p> <p>空調機についてはオリジナルが故障し、新規に追加している箇所が多数散見される。</p> <p>ｺﾝｸﾘｰﾄﾌﾞﾛｯｸ製の小間仕切壁が、撤去されて、控え柱が部屋中央に残されている。これは撤去可能。</p> |

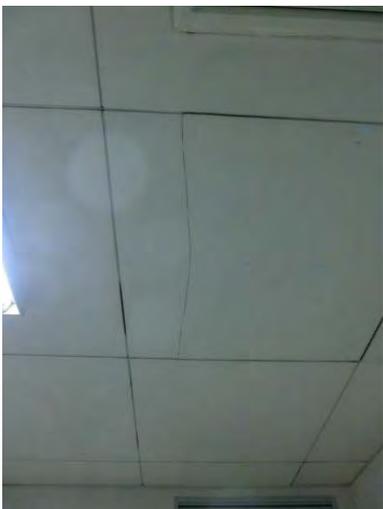
| 6 | | <p>&lt;内装&gt;<br/>経年変化による劣化で天井のクラックが散見される。</p> |

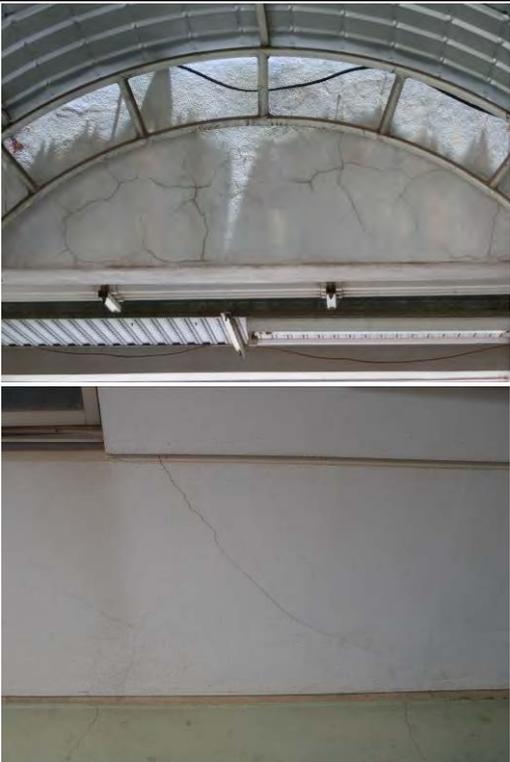
| 7 | | <p>&lt;外壁のクラック&gt;<br/>外壁にモルタルの収縮クラックが散見されるが、浮き等の状況は目視では確認できなかったが、構造クラックはなく、躯体の耐久性には問題ない。</p> |

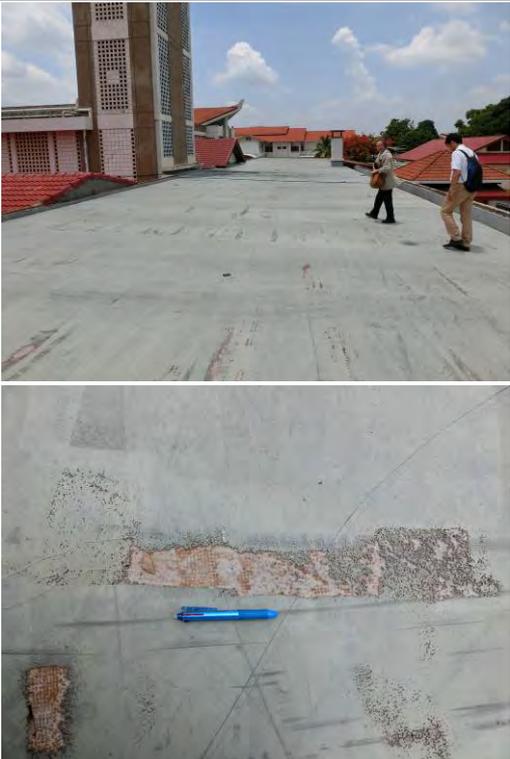
| 8 | | <p>&lt;屋根防水&gt;<br/>陸屋根部分は機械・電気室、発電機室、等、サポート機能棟の上部のみとなっており、一方向への勾配を 1/30 程度とってある。 防水層はモルタルで保護されており、経年変化で、塗装の剥離が散見される。<br/>十分な大きさの軒樋が確保されており、縦樋も 150φ、オーバーフローも設けられており、ラージファームの設計思想が感じられる。</p> |

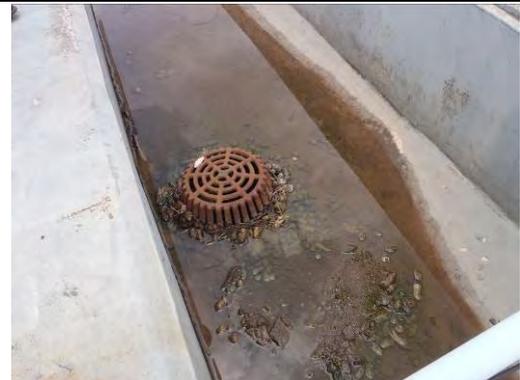
| 9 | | <p>&lt;ルーフドレイン&gt;</p> <p>ルーフドレインは150㎞と大きなものにする事で、排水能力の向上に貢献しているとみられるが、ドレイン下部？のつまりにより水溜りができている箇所も散見された。</p> |

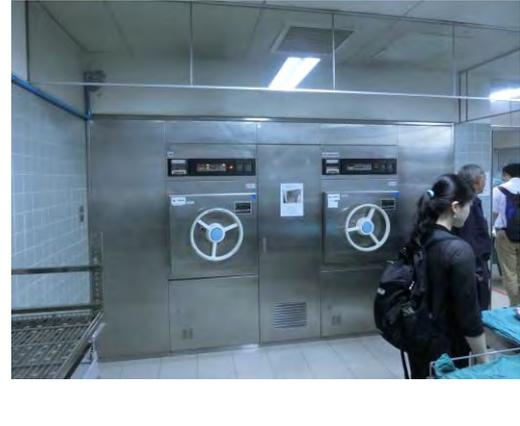
| | 写真 | コメント |
|---|---|---|
| 1 | | <p>&lt;オートクレーブ装置（大型滅菌装置）&gt;</p> <p>一基は故障しているが、修理部品が現地調達できないために修理不可能となっている。</p> |

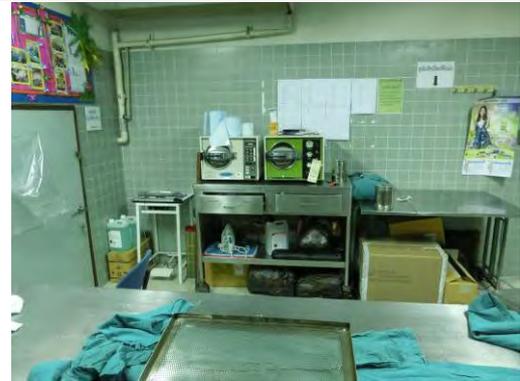
| | 写真 | コメント |
|---|---|---|
| 2 | | <p>&lt;小型滅菌装置&gt;</p> <p>竣工時のものであるが、一基は故障している。</p> |

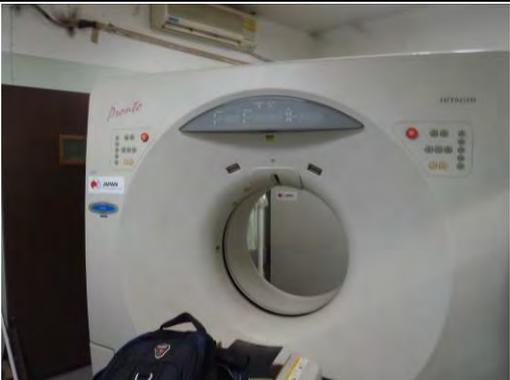
| 4 | | <p>&lt;CT スキャン&gt;</p> <p>3, 4 年前から故障しており、修理もできないため、放置されている。</p> |

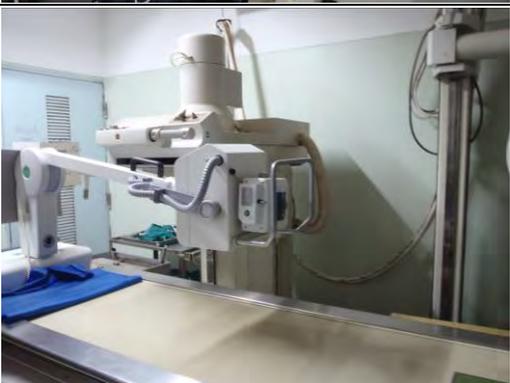
| 5 | | <p>&lt;X 線&gt;</p> <p>既存の2基が故障し、現在は器材をレンタルして対応している。</p> |

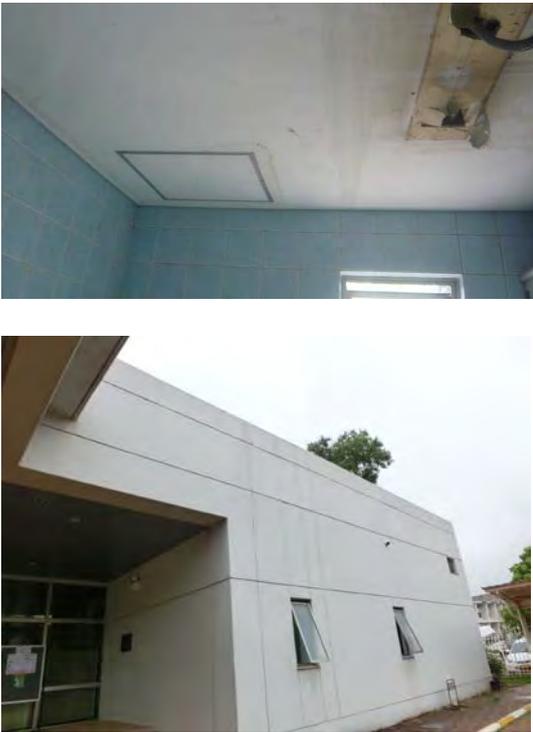
| | 写真 | コメント |
|---|---|--|
| 1 | | <p>&lt;男子トイレ&gt;</p> <p>漏水による損傷がひどく、蛍光灯が外れている。</p> <p>雨水が外壁に設置されている排気用ガラリ(フード付き)から侵入し、接続配管を伝わり天井裏にたまり照明器具を損傷したと思われる。 原</p> |

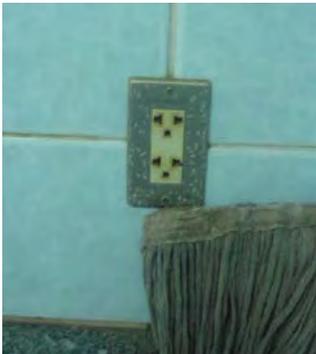
| | | <p>コンセントに錆が発生。配電管内の漏水が危惧される。</p> |

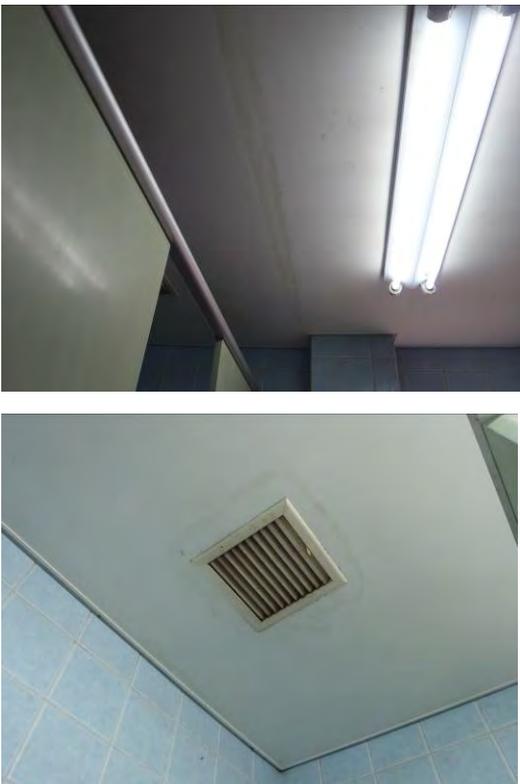
| 2 | | <p>&lt;女子トイレ&gt;<br/>男子トイレ天井裏にある排気管を伝わった漏水が、同様に天井裏にたまり漏水痕を残したものと推察される。</p> <p>本館において見受けられた漏水痕は男子トイレと女子トイレのみであり、日本センター所長のヒアリングにおいても本館での漏水はトイレのみである。今回の調査でも、外壁及び屋上からの漏水被害は検出されなかった。</p> |

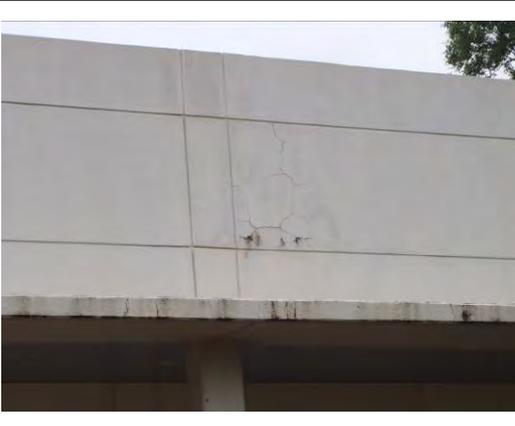
| 5 | | <p>&lt;パラペット&gt;</p> <p>モルタルの乾燥収縮によるヘアークラックが放置されていたため、塗膜内部に浸水し塗膜層が剥がれたもの。</p> |

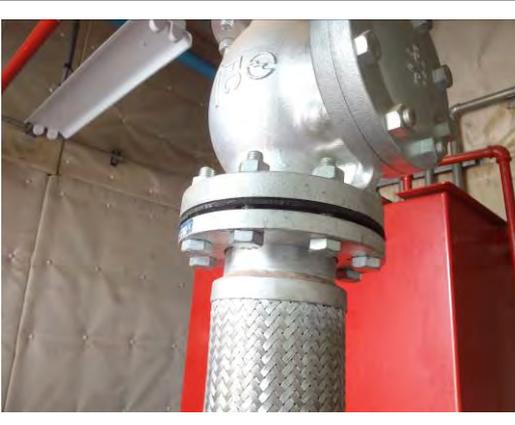
| 7 | | <p>&lt;消火ポンプ&gt;</p> <p>消火ポンプであることを、管理者が認識していない。配管のパッキンの締め付けも不足しており稼働できる状態ではない。竣工後1度も稼働試験を行っていない。</p> |

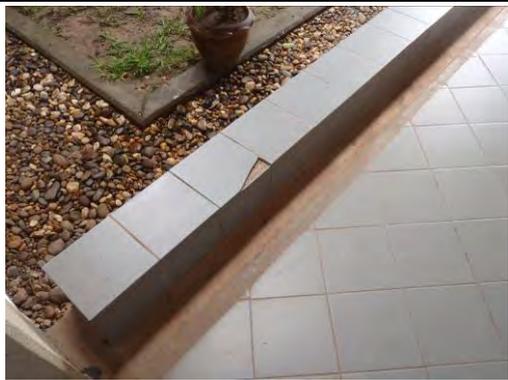
| 8 | | <p>&lt;屋外床（本館中庭）&gt;</p> <p>コーナージョイントの施工不備及び、タイル割り付けの不備が原因で、コーナー、およびタイル割り付け端部の欠損が散見された。</p> |

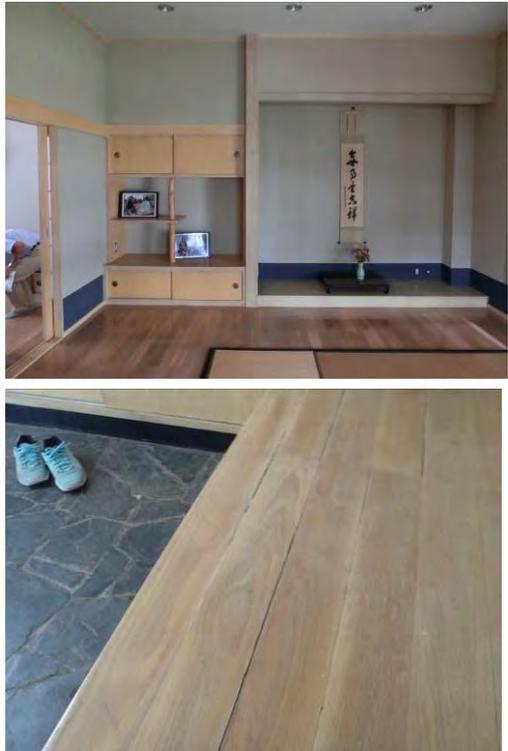
| 9 | | <p>&lt;和室&gt;</p> <p>日本文化紹介用の茶室，風炉を使用のみで、炉はきられていない。立礼が主体。和服（浴衣が主）の着替え、および着付け室としても使用する。。</p> <p>内部は比較的丁寧で使用されている。</p> <p>玄関踏込の床板の一部が反っており、不陸を起こしていた。</p> |

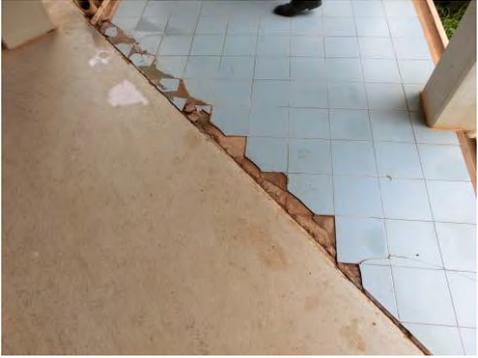
| | 写真 | コメント |
|---|---|--|
| 1 | | <p>&lt;渡り廊下&gt;<br/>渡り廊下連結部にエキスマンション目地がなく、床タイルの、欠損、剥離が数多く散見される</p> |

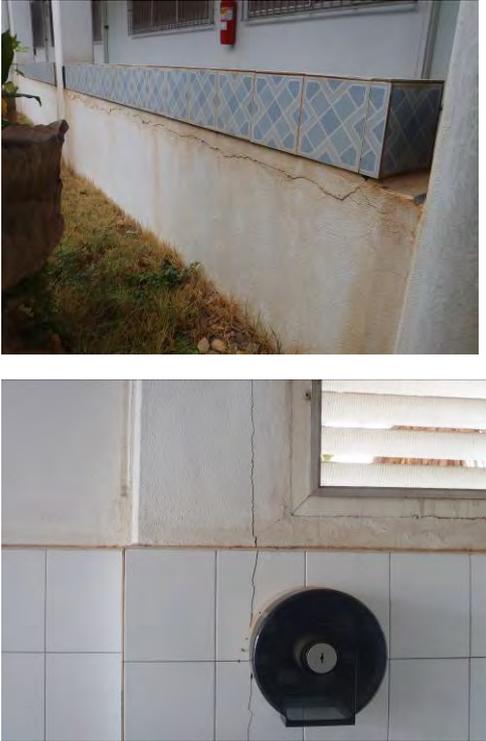
| | 写真 | コメント |
|---|---|--|
| 2 | | <p>&lt;外壁&gt;<br/>仕上げモルタルの亀裂、1mm以上のものが数多く散見される。</p> |

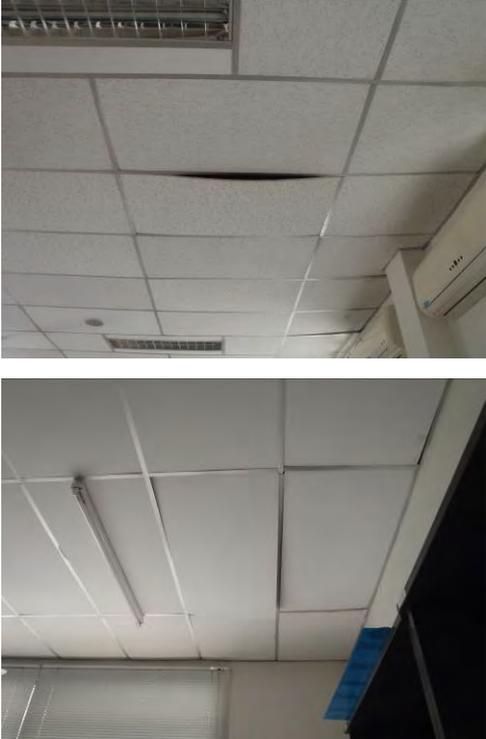
| | 写真 | コメント |
|---|---|--|
| 3 | | <p>&lt;セミナー室等天井&gt;<br/>室内の天井は漏水によりパネルが変形して、掛代がないものが多く散見される。落下の恐れがあり早急に良品との交換が必要である。</p> |

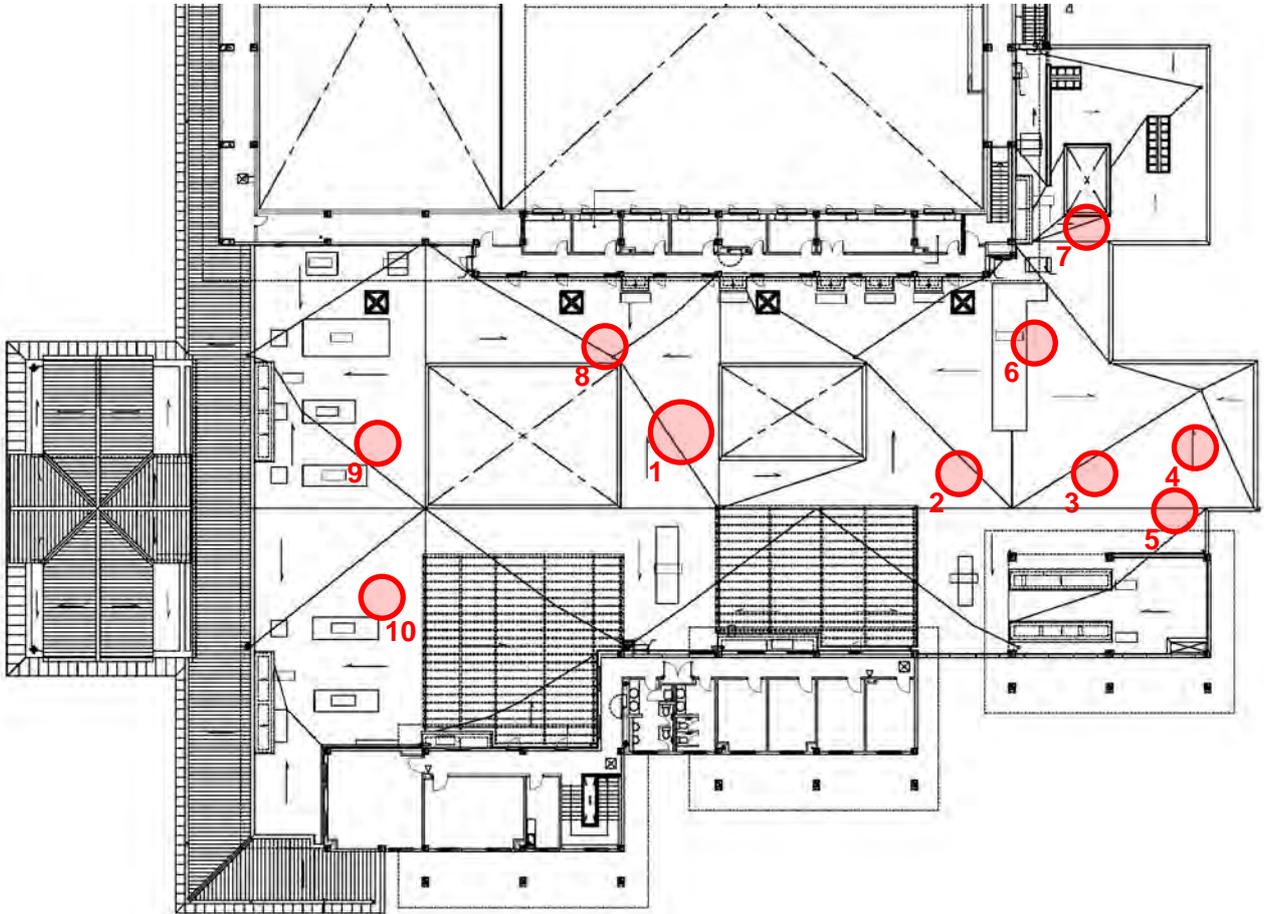
<Partial Roof Plan>

屋根防水面で浮き（エアークケット）があるところは、そこに閉じ込められた空気が他の空気層がなくスラブに接着された部分と違う温度を示す。エアークケットがあると、コンクリートスラブと防水層の間に水を閉じ込める可能性があり望ましくない。

下記示す通り、陸屋根部分に至る所にエアークケットが確認された。

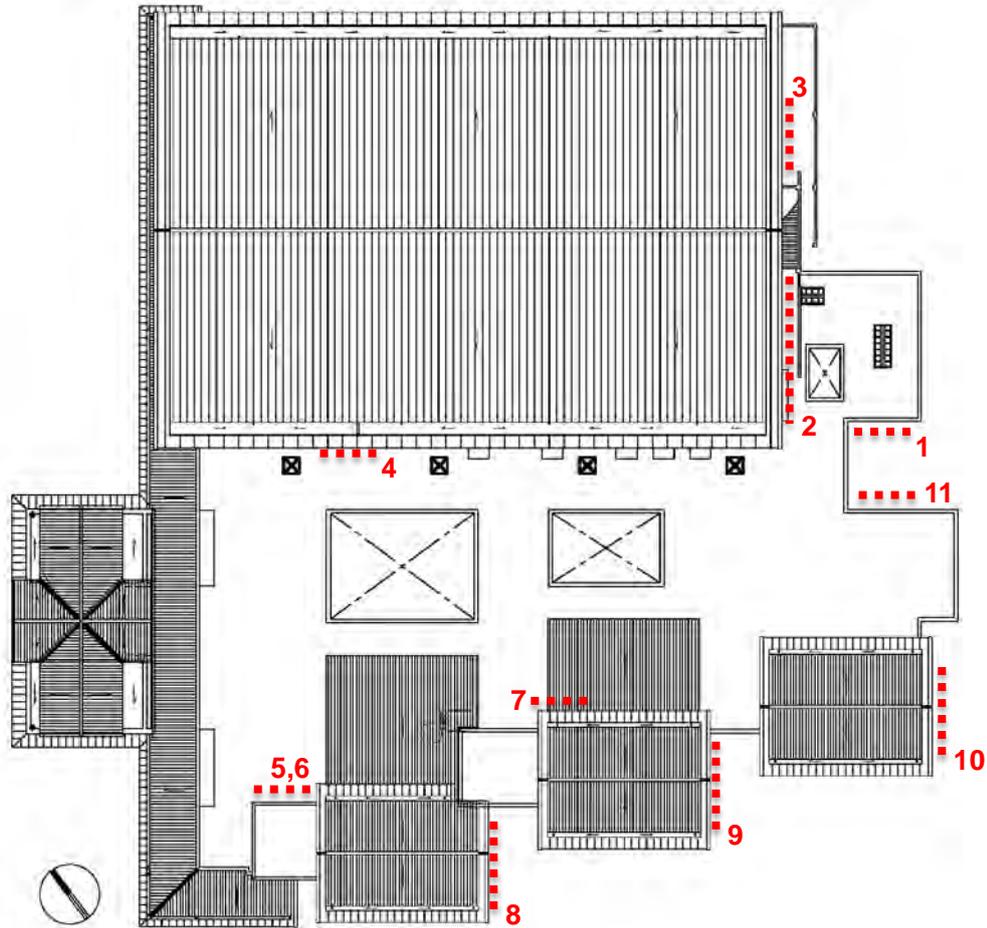
<Roof Plan>

外壁のヘアークラックは建物全体に散見された。以下のサンプルは大きめのクラックの一部を示す。  
 サーモグラフィ写真は表面温度の違いを示し、表面下の材料の違い等を示すことが出来る。温度差があると、膨張の度合いが変わり、その境界でクラックを生じる可能性がある。
