**CAPÍTULO 3**  
**CONDICIÓN ACTUAL DE LAS**  
**CARRETERAS EN ESTUDIO**

## CAPITULO 3 CONDICIÓN ACTUAL DE LOS CARRETERAS EN ESTUDIO

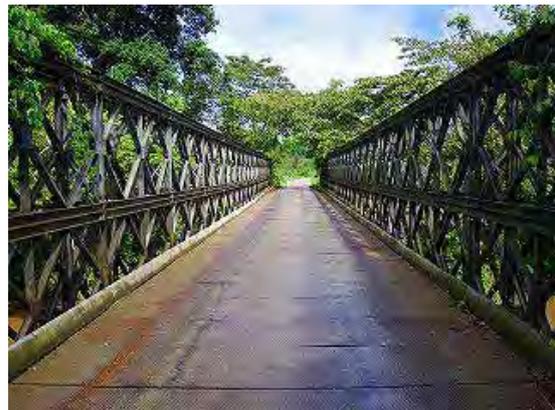
**Fotografía-2 Condición de la superficie (2)**

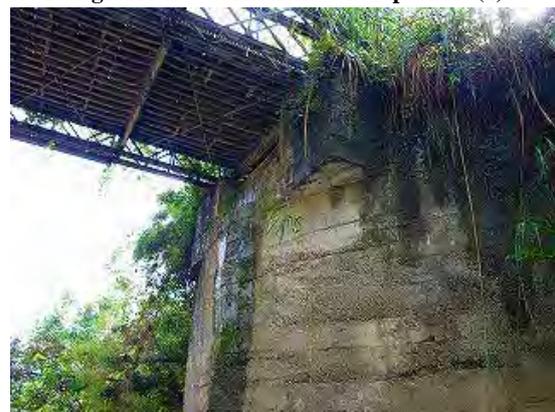
**Fotografía-4 Condición de los estribos**

Nombre del Puente	Puente Trinitaria	Nombre del Río	Río Tzejá
Localización	Punto de inicio, Playa Grande 7+700 km	Coordenadas UTM	Ver. 736,425, Hor. 1,763,213
Longitud del Puente	45.72m		
Ancho de Calzada	3.00m	Ancho de Acera	Sin banquetas
Forma de la Superestructura	Doble Reforzado de paneles tipo Bailey		
Forma de la Subestructura	Concreto ciclópeo		
Estado de la Superestructura	Doble Reforzado de paneles tipo Bailey. No se observaron daños.		
Estado de la Subestructura	2 estribos de concreto. Se presentan algunos alabeos, los cuales podrían permanecer durante la construcción.		
Calificación general	Dado que este corresponde a un Puente provisional tipo Bailey, se considera recomendable la construcción de un puente permanente de dos vías.

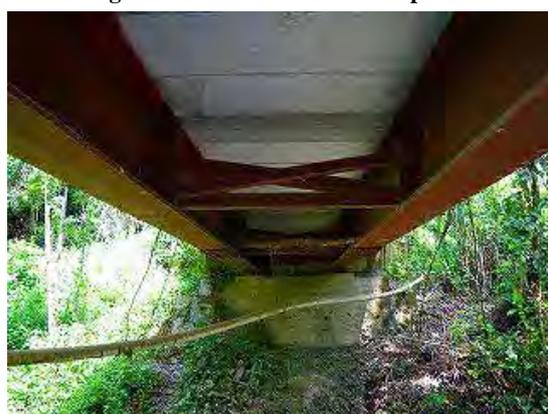
**Fotografía 1a-3 Condición de vigas**

Nombre del Puente	Puente Primavera	Nombre del Río	Río Primavera
Localización	Punto de inicio, Playa Grande 32+480 km	Coordenadas UTM	Ver. 736,950, Hor. 1,748,697
Longitud del Puente	15.40m		
Ancho de Calzada	4.00m	Ancho de Acera	Sin banquetas
Forma de la Superestructura	Viga metálicas I + losa de concreto		
Forma de la Subestructura	Concreto ciclópeo		
Estado de la Superestructura	2 vigas de metal I. No se observaron mayores daños en la estructura. No posee banquetas y los guardarrieles no son lo suficientemente fuertes para soportar la colisión de un vehículo.		
Estado de la Subestructura	Estribos de concreto, sin mayor daño.		
Calificación general	En virtud que se considera que la carga viva de diseño podría corresponder a HS15-44, con un ancho de vía de 4.00m para una vía únicamente, sin banquetas, se recomienda la construcción de un puente de 2 vías.

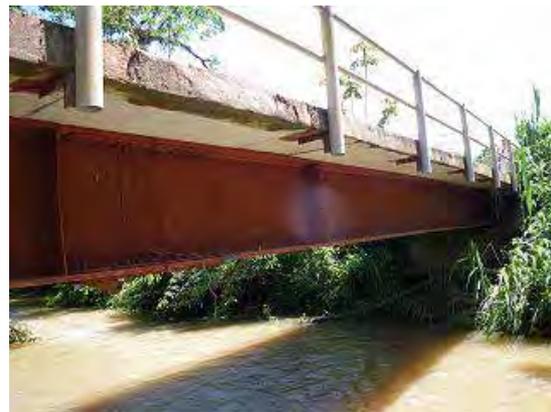
**Fotografía 1a-2 Condición de las vigas**

Nombre del Puente	Puente Tzejá		Nombre del Río	Río Querpec
Localización	Punto de inicio, Playa Grande 35+800 km		Coordenadas UTM	Ver. 735,215, Hor. 1,747,281
Longitud del Puente	15.40m			
Ancho de Calzada	4.00m	Ancho de Acera	Sin banquetas	
Forma de la Superestructura	Vigas metálicas I + losa de concreto			
Forma de la Subestructura	Concreto ciclópeo			
Estado de la Superestructura	2 vigas de metal I. No se observaron mayores daños en la estructura. No posee banquetas y los guardarraíles no son lo suficientemente fuertes para soportar la colisión de un vehículo.			
Estado de la Subestructura	Estribos de concreto, sin mayor daño.			
Calificación general	En virtud que se considera que la carga viva de diseño podría corresponder a HS15-44, con un ancho de vía de 4.00m para una vía únicamente, sin banquetas, se recomienda la construcción de un puente de 2 vías.

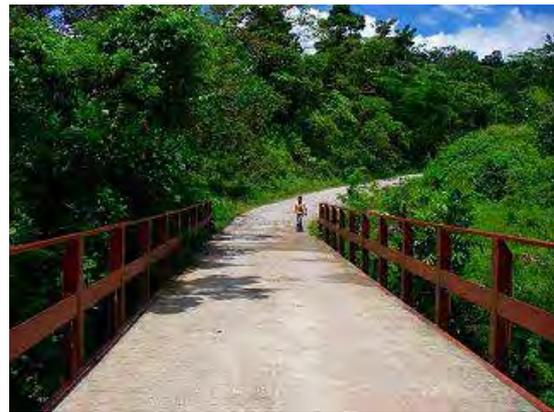
**Fotografía1a-2 Condición de la superficie (2)**

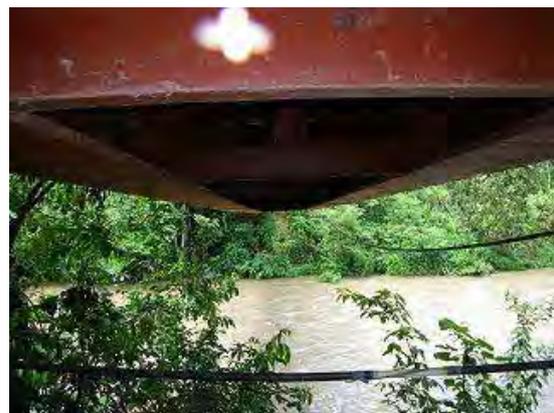
**Fotografía1a-4 Condición bajo las vigas**

Nombre del Puente	Puente Esquipulas	Nombre del Río	Río Chactelá
Localización	Punto de inicio, Playa Grande 43+040 km	Coordenadas UTM	Ver. 731,913, Hor. 1,743,421
Longitud del Puente	45.00m		
Ancho de Calzada	3.80m	Ancho de Acera	Sin banquetas
Forma de la Superestructura	Vigas metálicas I + losa de concreto		
Forma de la Subestructura	Concreto ciclópeo		
Estado de la Superestructura	2 vigas de metal I. No se observaron mayores daños en la estructura. No posee banquetas. La sección transversal de las vigas tiene forma irregular y fueron soldadas en sitio.		
Estado de la Subestructura	Estribos de concreto, sin mayor daño.		
Calificación general	En virtud que se considera que la carga viva de diseño podría corresponder a HS15-44, con un ancho de vía de 4.00m para una vía únicamente, sin banquetas, se recomienda la construcción de un puente de 2 vías.

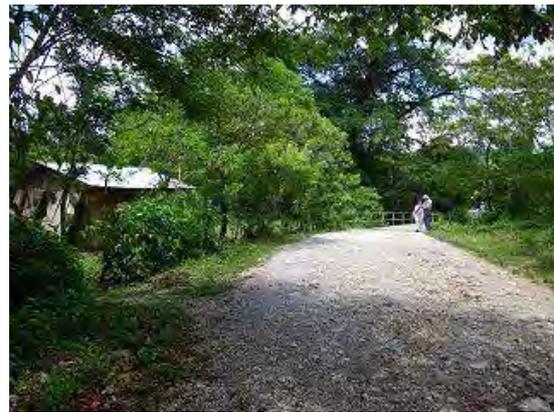
**Fotografía 1a-2 Condición del acceso**

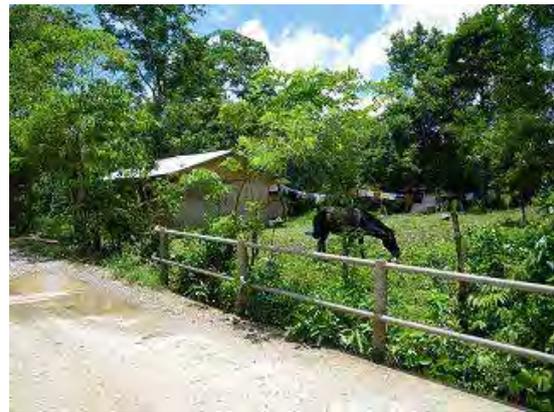
**Fotografía 1a-4 Condición de pasamanos**

Nombre del Puente	Puente San Juan Chactelá		Nombre del Río	Río Chactelá
Localización	Punto de inicio, Playa Grande 45+780 km		Coordenadas UTM	Ver. 730,102, Hor. 1,742,562
Longitud del Puente	25.00m			
Ancho de Calzada	4.00m	Ancho de Acera	Sin banquetas	
Forma de la Superestructura	Vigas metálicas I + losa de concreto			
Forma de la Subestructura	Concreto ciclópeo			
Estado de la Superestructura	2 vigas de metal I. No se observaron mayores daños en la estructura. No posee banquetas y los pasamanos no son lo suficientemente fuertes para soportar la colisión de un vehículo.			
Estado de la Subestructura	Estribos de concreto, sin mayor daño.			
Calificación general	En virtud que se considera que la carga viva de diseño podría corresponder a HS15-44, con un ancho de vía de 4.00m para una vía únicamente, sin banquetas, se recomienda la construcción de un puente de 2 vías.

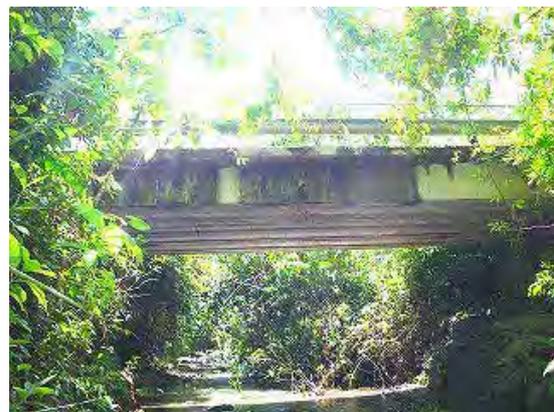
**Fotografía 1a-2 Vista lateral del puente**

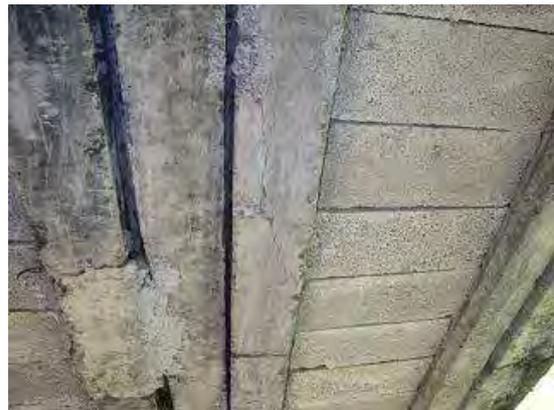
**Fotografía 1a-4 Fisuras en viguetas**

Nombre del Puente	Puente Acoc	Nombre del Río	Quebrada sin nombre
Localización	Punto de inicio, Playa Grande 53+220 km	Coordenadas UTM	Ver. 722,431, Hor. 1,742,962
Longitud del Puente	12.00m		
Ancho de Calzada	4.00m	Ancho de Acera	Sin banquetas
Forma de la Superestructura	Viguetas + losa de concreto		
Forma de la Subestructura	Concreto ciclópeo		
Estado de la Superestructura	Viguetas + losa de concreto como superestructura. Se observaron muchas fisuras en las viguetas.		
Estado de la Subestructura	Dos estribos de concreto, sin mayor daño.		
Calificación general	En virtud que se considera que la carga viva de diseño podría corresponder a HS15-44, con un ancho de vía de 4.00m para una vía únicamente y con muchas fisuras en las viguetas, se recomienda la construcción de un puente de 2 vías o una bóveda.

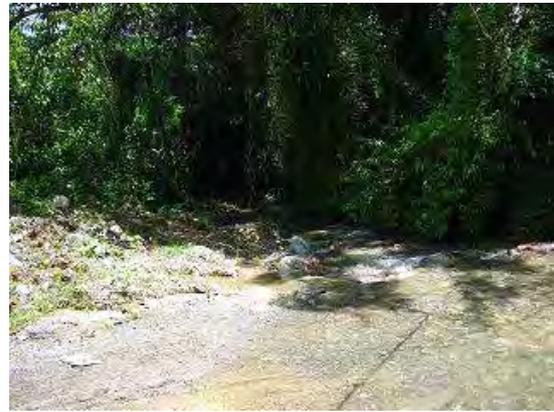
**Fotografía-2** Condición aguas abajo

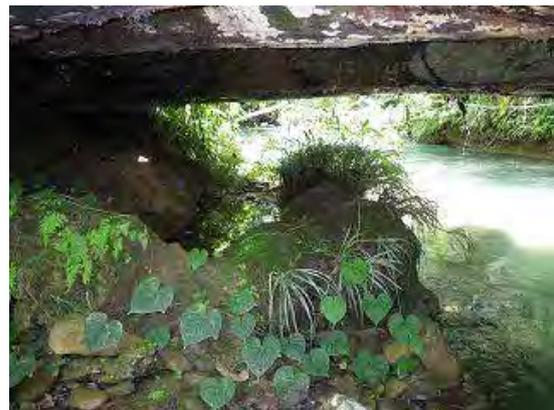
**Fotografía1a-2 Condición del soporte de la infraestructura**

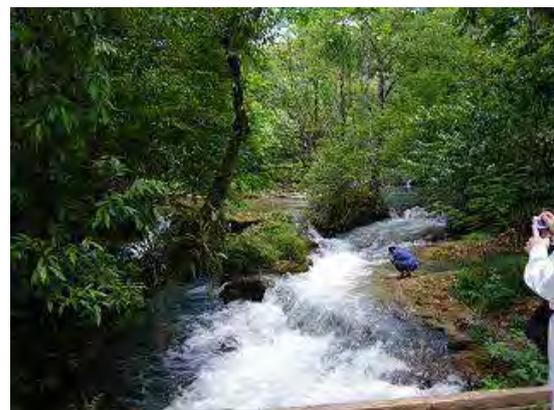
**Fotografía1a-4 Condición aguas arriba**

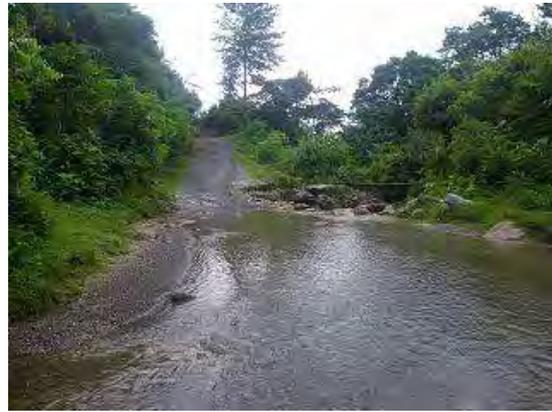
**Fotografía-2 Condición del río**

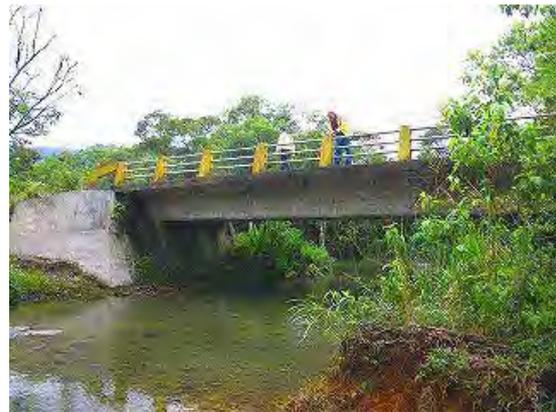
**Fotografía 1a-2 Vista lateral del puente**

Nombre del Puente	Puente El Mico	Nombre del Río	Quebrada El Mico
Localización	Punto de inicio, Chicamán 47+760 km	Coordenadas UTM	Ver. 738,324, Hor. 1,730,036
Longitud del Puente	14.00m		
Ancho de Calzada	3.55m	Ancho de Acera	2×1.0m
Forma de la Superestructura	Vigas y losa de concreto		
Forma de la Subestructura	Concreto ciclópeo		
Estado de la Superestructura	2 vigas de concreto + losa de concreto como superestructura. No se presentan mayores daños en la superestructura.		
Estado de la Subestructura	2 estribos de concreto, sin mayores daños.		
Calificación general	En virtud que se considera que la carga viva de diseño podría corresponder a HS15-44, con un ancho de vía de 3.550m para una vía, se recomienda la construcción de un puente de 2 vías.

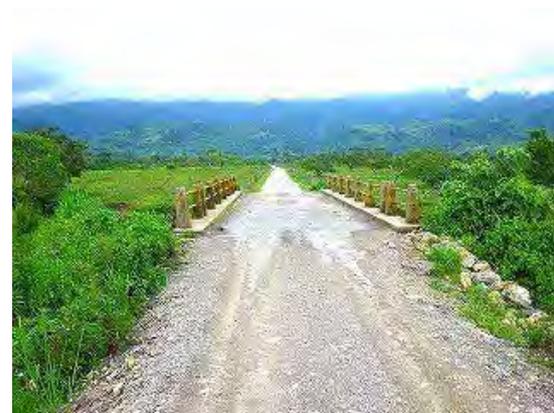
**Fotograf1a-4 Condición del acceso al puente**

Nombre del Puente	Puente Lancetillo	Nombre del Río	Río Lancetillo
Localización	Punto de inicio, Chicamán 50+360 km	Coordenadas UTM	Ver. 744,058, Hor. 1,721,108
Longitud del Puente	15.00m		
Ancho de Calzada	4.00m	Ancho de Acera	2x0.7m
Forma de la Superestructura	Vigas y losa de concreto		
Forma de la Subestructura	Concreto ciclópeo		
Estado de la Superestructura	4 vigas de concreto + losa de concreto como superestructura. No se presentan mayores daños en la superestructura.		
Estado de la Subestructura	2 estribos de concreto, sin mayores daños.		
Calificación general	En virtud que se considera que la carga viva de diseño podría corresponder a HS15-44, con un ancho de vía de 4.00m para una vía, se recomienda la construcción de un puente de 2 vías.

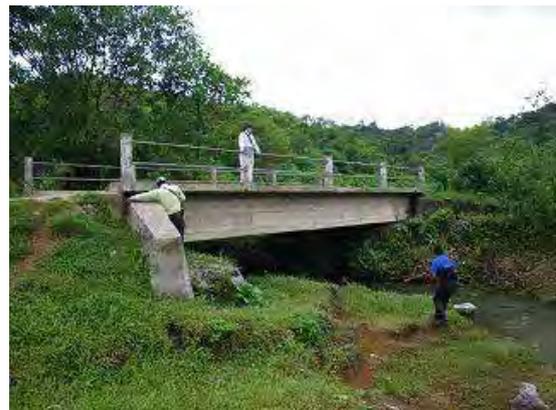
**Fotografía 1a-2 Vista lateral del puente**

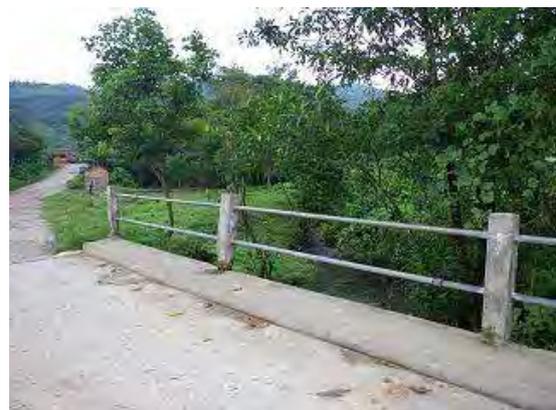
**Fotografía 1a-4 Condición de pasamanos dañado**

Nombre del Puente	Puente Saquixpec I	Nombre del Río	Quebrada Saquixpec
Localización	Punto de inicio, Chicamán 54+100 km	Coordenadas UTM	Ver. 742,839, Hor. 1,721,783
Longitud del Puente	13.00m		
Ancho de Calzada	4.00m	Ancho de Acera	2x0.6m
Forma de la Superestructura	Vigas y losa de concreto		
Forma de la Subestructura	Concreto ciclópeo		
Estado de la Superestructura	4 vigas y losa de concreto como superestructura. El pasamanos fue dañado por la colisión de un vehículo, pero no se presentan mayores daños en la superestructura.		
Estado de la Subestructura	Dos estribos de concreto. Dado que se instalaron gaviones frente a los estribos, la condición de la subestructura no pudo ser observada.		
Calificación general	En virtud que se considera que la carga viva de diseño podría corresponder a HS15-44, con un ancho de vía de 4.00m para una vía, se recomienda la construcción de un puente de 2 vías.

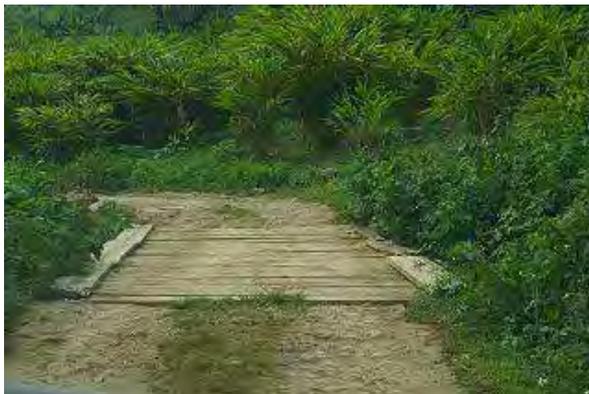
**Fotografía-1** Condición de la superficie

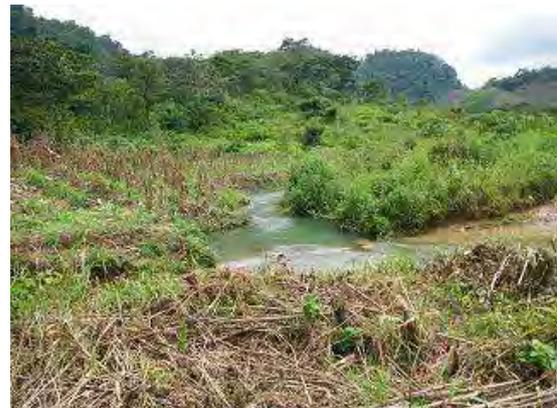
**Fotografía-2** Condición del río (1)

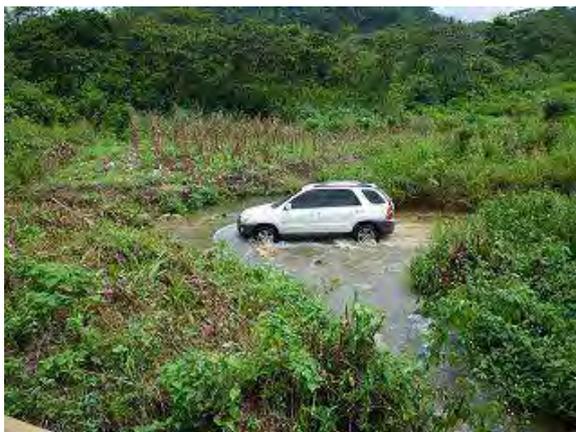
**Fotografía-3** Condición del río (2)

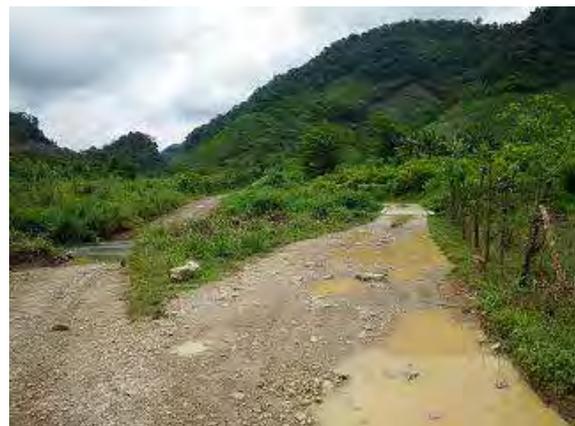
**Fotografía-4** Condición del acceso al puente

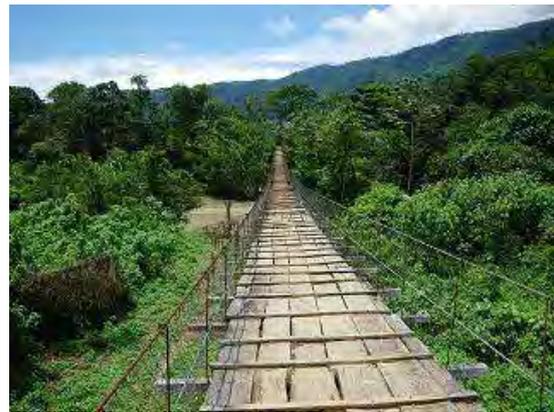
**Fotografía-2 Condición de la superficie**

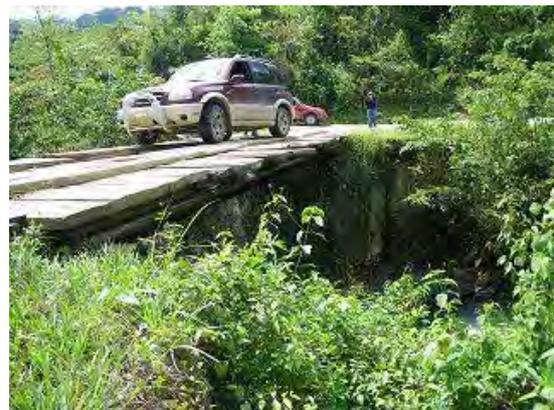
**Fotograf1a-2 Vista lateral del puente**

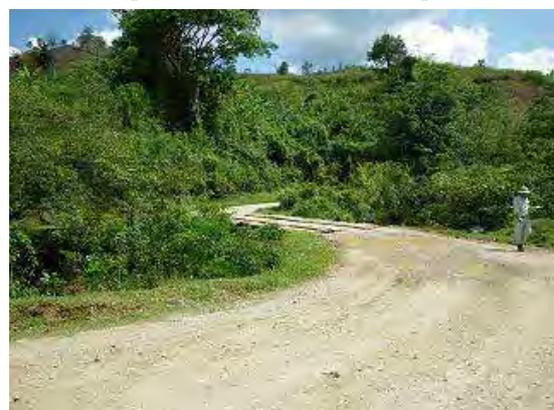
**Fotograf1a-4 Condición del acceso**

Nombre del Puente	Puente Lanquín	Nombre del Río	Río Lanquín
Localización	Punto de inicio, Lanquín 3+160 km	Coordenadas UTM	Ver. 182,777, Hor. 1,725,163
Longitud del Puente	13.50m		
Ancho de Calzada	3.00m	Ancho de Acera	Sin banquetas
Forma de la Superestructura	Vigas de metal, piso de madera		
Forma de la Subestructura	Concreto ciclópeo		
Estado de la Superestructura	Piso de madera fue instalado sobre vigas metálicas. El piso de madera ha sufrido daños severos y ya se observan algunos orificios.		
Estado de la Subestructura	Dos estribos de concreto, sin mayor daño.		
Calificación general	Dado que el piso de madera se encuentra seriamente dañado, es aconsejable la construcción de un puente de dos vías. Adicionalmente, será necesario modificar el alineamiento del acceso al nuevo puente.

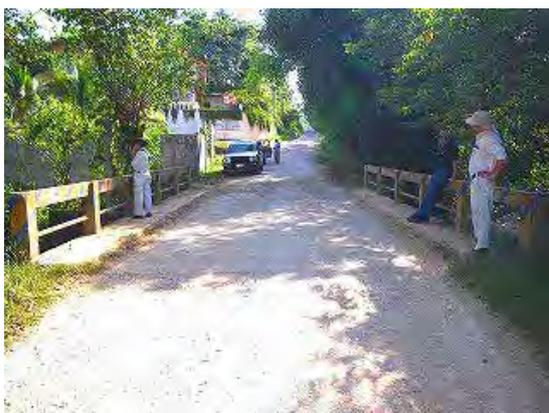
**Fotografía 1a-1** Condición de la superficie

Nombre del Puente	Puente Peocholon	Nombre del Río	Quebrada Peocholon
Localización	Punto de inicio, Lanquín 28+060 km	Coordenadas UTM	Ver. 196,450, Hor. 1,727,950
Longitud del Puente	10.00m		
Ancho de Calzada	4.40m	Ancho de Acera	2×0.8m
Forma de la Superestructura	Vigas y losa de concreto		
Forma de la Subestructura	Concreto ciclópeo		
Estado de la Superestructura	4 vigas y losa de concreto como superestructura. Algunas varillas de hierro sobresalen de la superficie de la losa.		
Estado de la Subestructura	Dos estribos de concreto sin mayores daños.		
Calificación general	En virtud que se considera que la carga viva de diseño podría corresponder a HS15-44, con un ancho de vía de 4.40m para una vía y algunas varillas de la losa están expuestas, se recomienda la construcción de un puente de 2 vías.

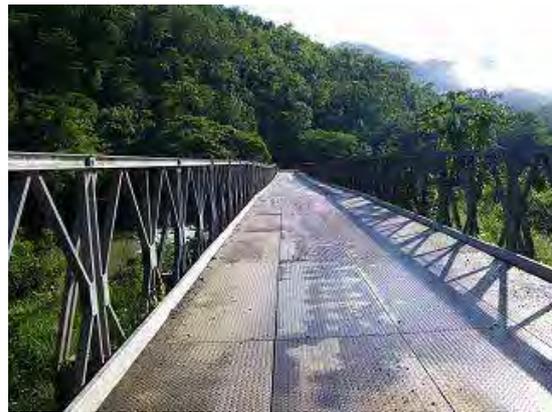
**Fotografía-2 Condición de la superficie**

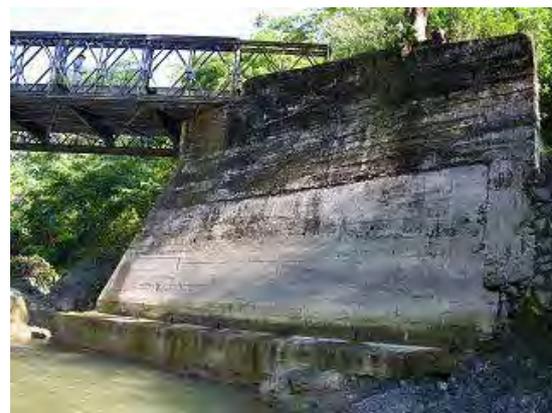
**Fotografía -4 Condición del estribo**
