東ティモール国  
コモロ川上流新橋建設計画事後現状調査  
事後現状調査報告書

2021年12月

独立行政法人  
国際協力機構（JICA）

株式会社アンジェロセック  
いであ株式会社

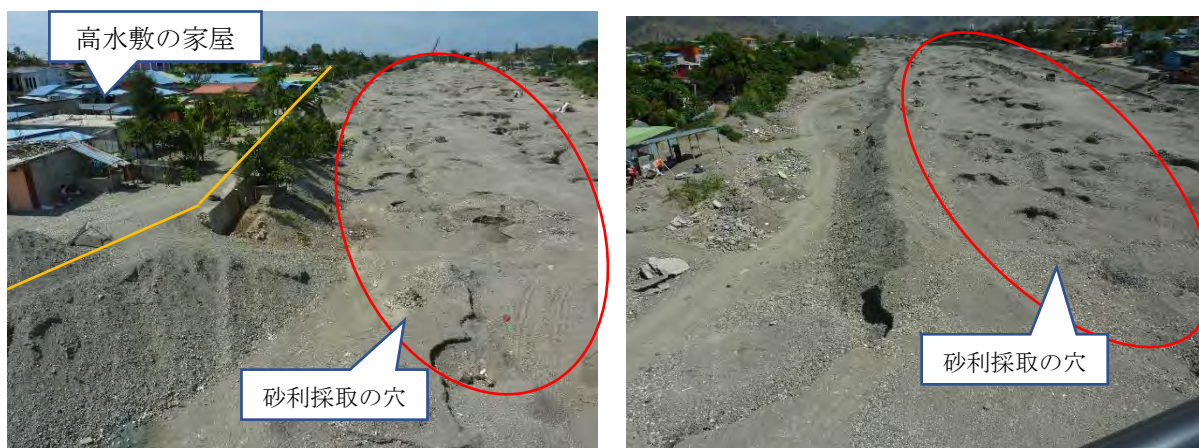
図3 橋面からの河川の眺め

一方コモロ川河川内を見ると、見渡す限り河床に砂利採掘の大小の穴が点在しており、日之出橋直下においても掘削作業が行われている。これはOD調査時から見受けられたが、年々その採取規模が拡大しているとのことである。

また、河川内の高水敷（河川区域内）においてはOD調査時点以降家屋の建設が進んでいる。今期洪水で、日之出橋の下流左岸の高水敷上にある建物は河岸浸食により損壊を受けた。

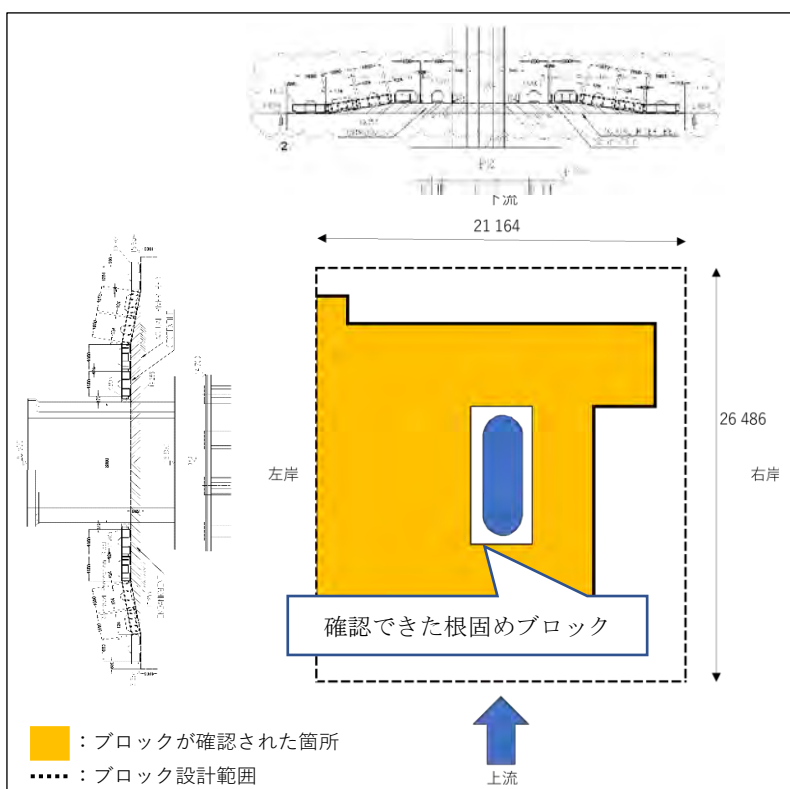
図 10 根固めブロック現況 (P2 橋脚)

本橋脚は施工時において河床の低下が認められたため、設計で規定している河床面からの基礎の根入れ 2m を確保するために、施工時の河床に対して盛土材により築堤を構築した上に洗堀防止のための根固めブロックを配置している。

上写真のように、数多くの根固めブロックは P3 橋脚側河床面において目視確認でき現地を計測して根固めブロックの現状範囲を把握した。目視で確認できた箇所およびブロックの連続性から明らかに存在が想定される箇所を表記している（下図参照）。本橋脚周りの根固めブロックの施工総数は 170 個であり、そのうち 87 個が残存していることが確認できた。そのほか確認できなかったブロックの多くは設計上、他より標高の低い周辺部に位置しており、堆砂等の影響によりその場で埋まっていることも想定される。

- (a) 別途「ディリ洪水対策情報収集・確認調査」にて最新の測量データや気候モデルを用いて河道計画を見直し、策定中である。復旧計画を検討する際には同調査で検討された計画に基づくこととする。
- (b) 日之出橋の橋脚周りの根固めブロックについては以下の対策を提案する。
  - ・ 計算上は既存の3tfのブロックで流れに対して安定であるが、再度災害防止の観点から追加設置するブロックの重量は3tf以上とすることが望ましい。
  - ・ 根固めブロック周辺での砂利採取を防止するために、橋脚間にも根固めブロックを敷きならべ、同断面の河床低下を防ぐ。
  - ・ 根固めブロックの上流端と下流端には端部から10m前後の範囲にかごマットを敷設し、周辺河床とのなじみを良くする。
  - ・ ブロック同士の連結は容易に着脱できないものを使用する。
- (c) 護岸の復旧においては以下の対策を提案する。
  - ・ 洗掘に対して十分安全な根入れ長を確保するとともに護岸前面に護床工を敷設し法尻の局所洗掘を防止する。
  - ・ 護岸には延長方向の一定区間ごとに横帯工を敷設し、ある箇所での変移・破損が他に波及しないように絶縁する。
  - ・ 河岸高が高い場合には法面の途中に小段を設けて法面の安定を図る。ただし、小段の幅を大きくすると住宅建設用地として利用される恐れがあることにも留意して小段幅を決定する。
  - ・ 6.6km付近より上流は左岸が山付であったり、道路が途絶えていたりすることから開発が進んでいない。同区間の右岸の護岸を復旧する際には水制工と一体で河岸を防御することを検討する。

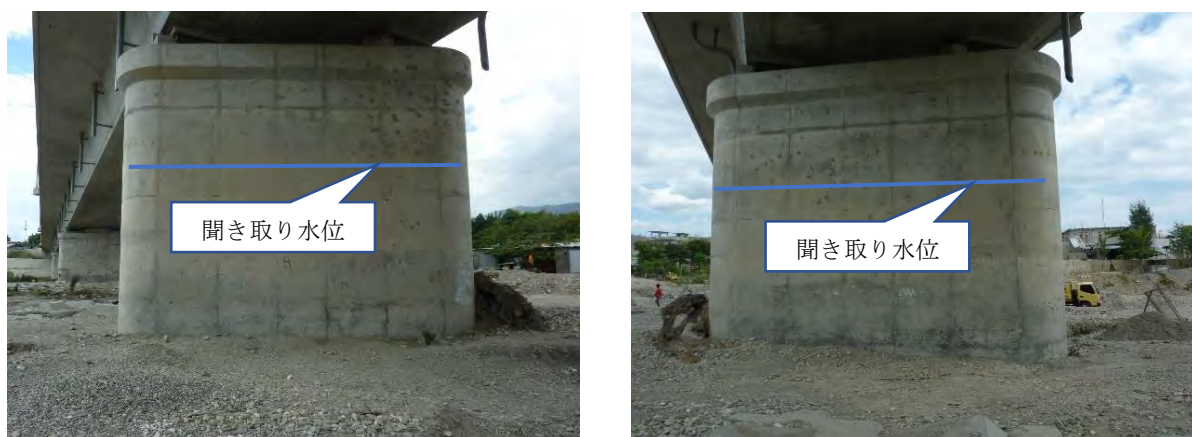
図 11 P3 橋脚

本橋脚では洪水の水位痕跡が橋脚柱にうっすらと見受けられた。そのほか、橋脚柱に目立った損傷は見受けられなかった。

青線に汚れの後が見られ、聞き取りでも同様の位置であった。左写真同様。

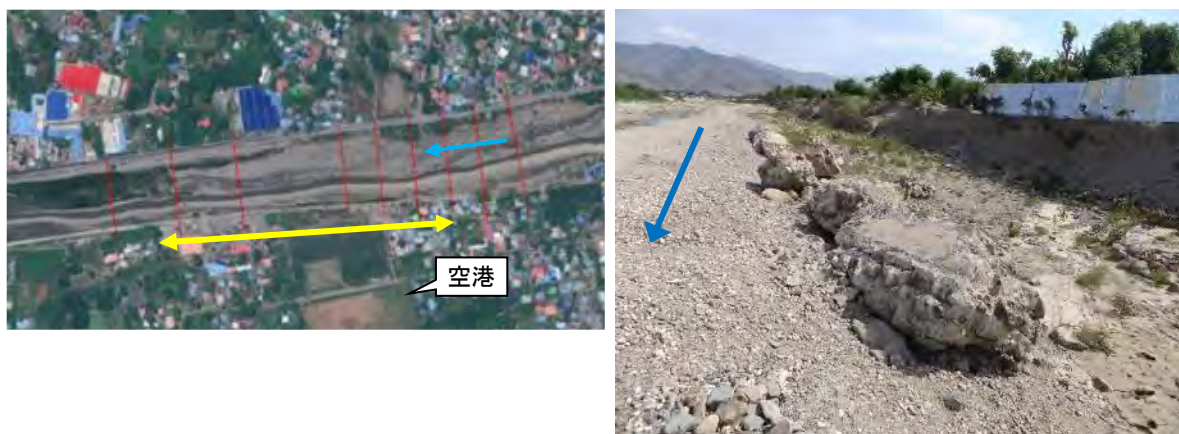
図 19 護岸の被災 (L1)

約 460m の区間で高さ 3.5～4m の石積護岸が倒壊している。経年的な河床低下により護岸の根入れが浅くなっていたところに今期洪水で洗堀が助長されて倒壊したと考えられる。また、護岸には横帯工が入っていないため、ある箇所での倒壊が隣接する護岸に伝播したと考えられる。護岸の復旧時には一定の間隔で横帯工を敷設する必要がある。

この区間の河岸は空港の滑走路端部から約 180m に位置する。クリティカルインフラである空港の災害リスクを低減する観点から、同区間の復旧の優先度は高い。

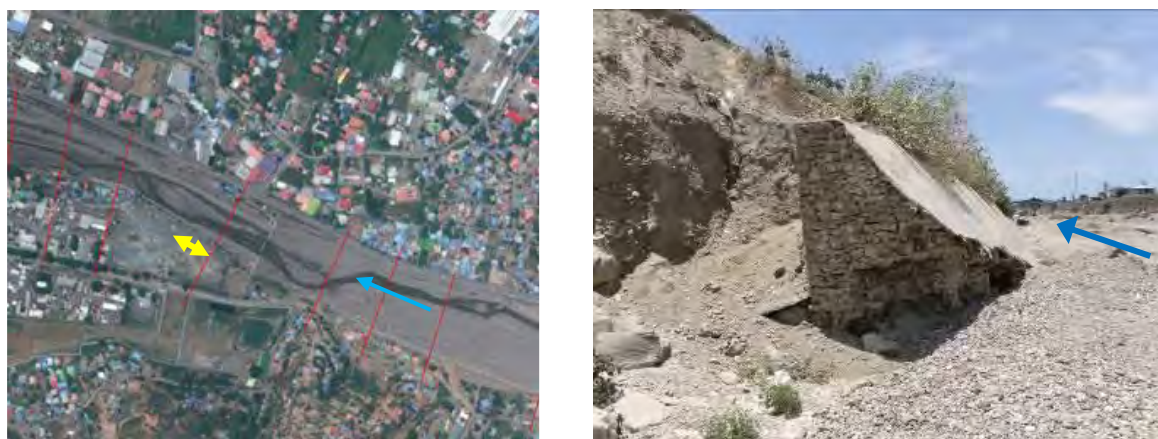
図 20 護岸の被災 (L2)

床止工の 100m 下流左岸の低水護岸が 23m 流失している。構造は石積みで表面をモルタルで仕上げている。護岸高さは法尻から約 2m であるが、法尻部に人為的に砂利が盛られているようにも見え、被災前の洗堀の状況はわからない。残存する護岸には横帯工が入っていない。2019 年に 100m 上流に床止工が建設されたことにより、洪水時に上流からの土砂移動が抑制され河床が低下することが懸念される。護岸背面は建設会社の敷地 (土砂置き場) となっている。

同床止工は、砂利採取による河床低下を防止することを目的として 2017 年に建設された。2021 年 4 月洪水の前後の河床高を比較すると、床止工の上流では河床上昇が顕著であるのに対して、下流では河床低下の傾向を示しており、床止工が河床材料の移動を抑制していることがわかる。

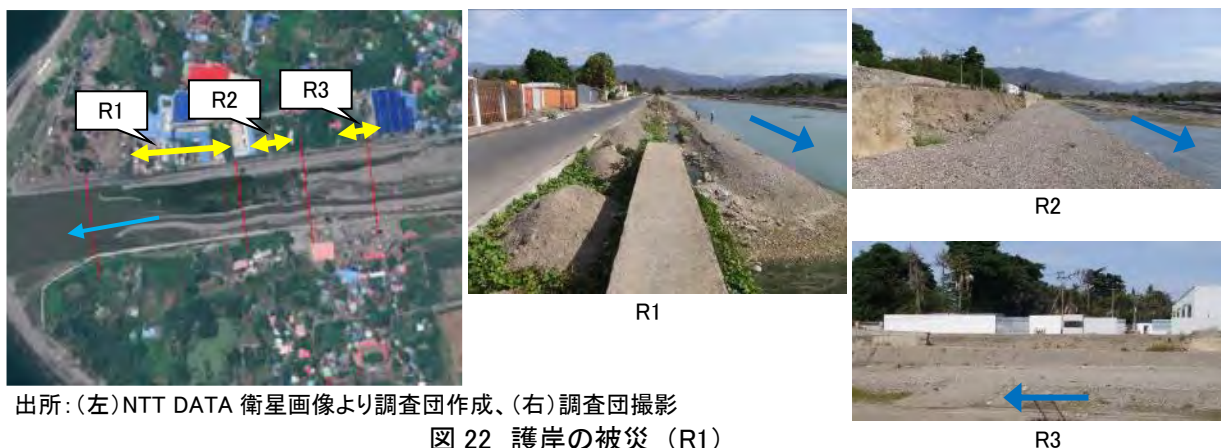
図 22 護岸の被災 (R1)

河口から 0.3km～0.6km の断続的な護岸崩壊区間である。被災区間の長さは R1: 168m、R2: 39m、R3: 38m である。洪水前の衛星画像では河岸付近に滞筋が確認されることから洪水流により護岸基礎部が洗掘され崩壊に至ったと推察されるが、これらの区間には護岸が残っていないこと、洪水後に河岸法尻に 5m～10m 幅の小堤が盛土されていることから局所洗掘の痕跡を確認することはできない。

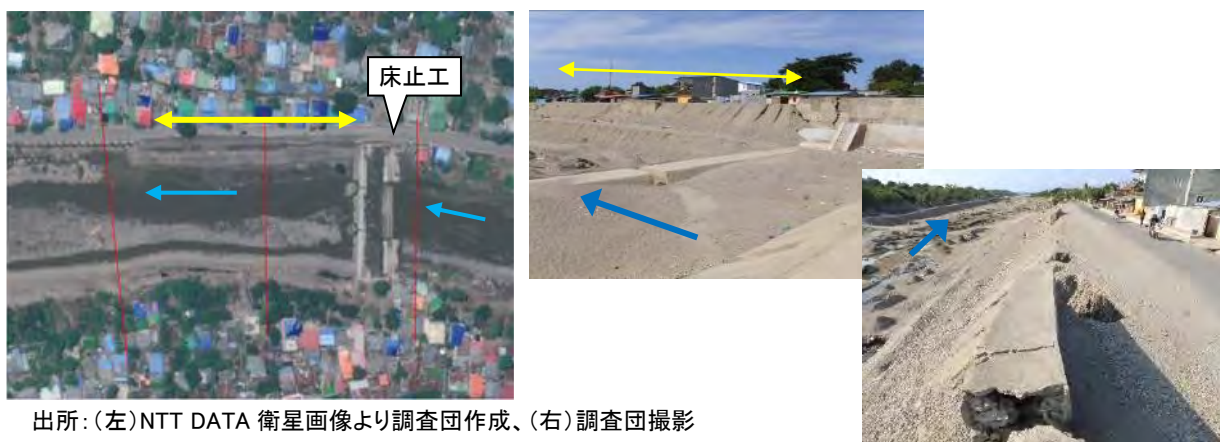
図 23 護岸の被災 (R4)

河口から 1.69km に位置する床止工の下流右岸で擁壁護岸が 141m に渡って崩壊している。河道の線形は床止工付近で左方向に向きを変えており、被災区間は屈曲の外岸に位置する。護岸が無くなり現在土羽になっている法尻には幅 4~5m の押さえ盛土で法面安定を図っているものの、同区間は洪水流が落差約 5m の床止工から落下し流れが乱れる箇所でもあるため、護岸の早期復旧もしくは押さえ盛土部への根固めブロック等の敷設が望まれる。

床止工は、2017 年頃から損壊が大きくなり落差部分が欠落し上流側の土砂が流失、河床洗堀の範囲が上流のコモロ橋に及ぶ恐れがあったため、2019 年に改修された。床止工下流での過度な砂利採取のため河床が低下しているため、その落差は 6m 程となっている。

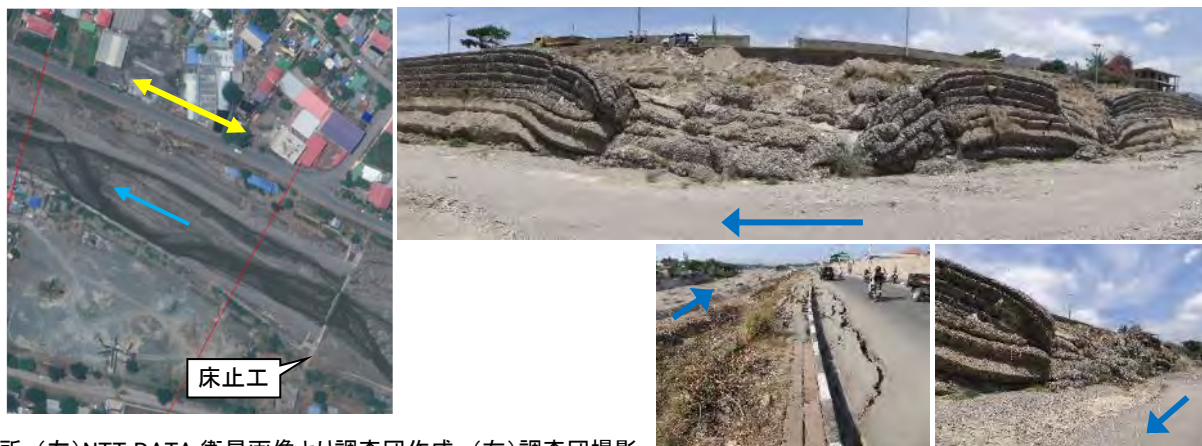
図 24 護岸の被災 (R5)

延長約 570m のかごマット護岸区間のうち中間付近の 100m の区間で護岸が崩れて落ちている。高さ約 10m の河岸にかごマットを 10 段積み上げて護岸としている。護岸が残存している区間も最下段のかごマットの形状が変形している。河岸高が高い場合、法勾配を緩くする、または、法の途中に小段を設ける等の構造とすることが求められる。法面崩壊が河岸上の道路に及び、現在片側通行を余儀なくされている。安全な交通確保の観点からも同区間の復旧は緊急性が高い。

上流床止工の上下流 110m と 120m の堤防護岸（1.7.2(1)の R5 と R6）の修復と、それに伴う道路の復旧工事は、護岸コンクリートやかごマットの被災部、幅員の舗装や路盤、盛土の破損部分を撤去した後、成形し、盛り土、下層路盤、上層路盤、舗装を修復する工事が必要となる。さらにガードレール、縁石、区画線などの付帯施設についても必要個所に設置が望ましい。図 44 が護岸及び道路の提案する修復構造であり、この考えをもとに R5 と R6 の修復事業費を算出した。

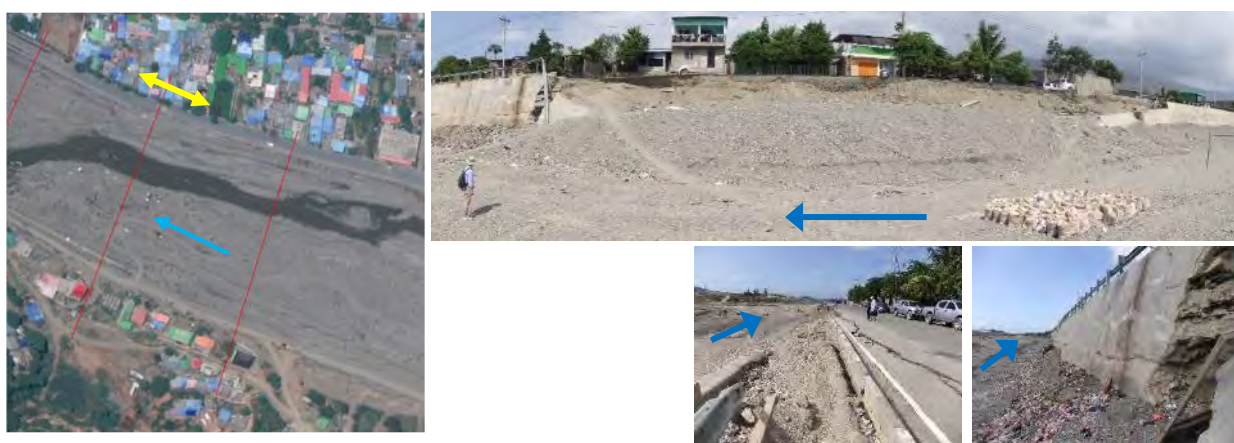
図 25 護岸の被災 (R6)

高さ約 7m の擁壁が 110m に渡って崩壊している。応急措置として河岸前面に砂利を盛って法面を保護している。同区間は 230m 上流地点から川幅が 140m から 115m に狭くなっており、そのため流速が早くなったことが護岸崩壊を誘引した可能性が考えられる。R5 と同様に、河岸上の道路に亀裂と陥没が発生しており片側通行となっている。安全な交通確保の観点からも同区間の復旧は緊急性が高い。

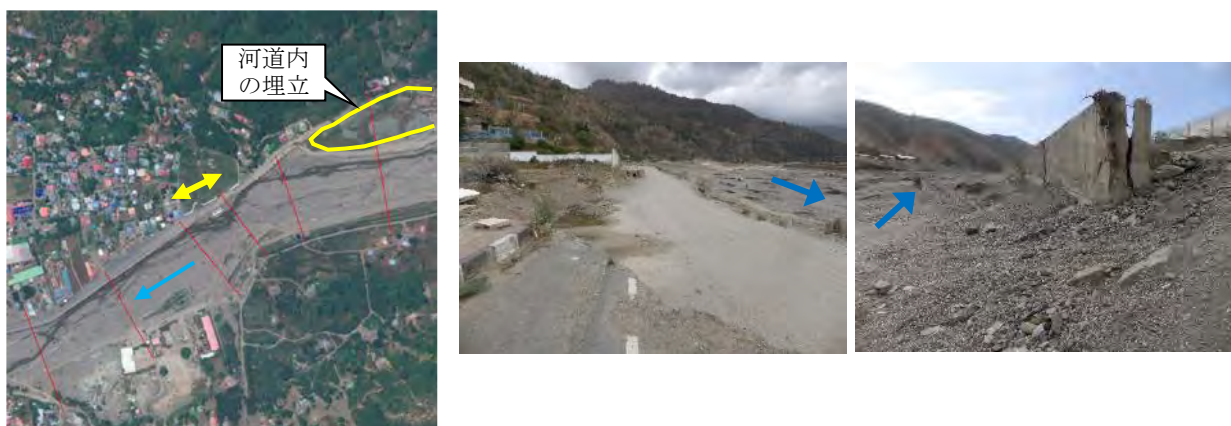
図 26 護岸の被災 (R7)

コモロ川が山地部を抜け扇状地に入った地点で、142m に渡って護岸の崩壊、河岸浸食が発生した。本区間の上流右岸の河川内に砂利採取業者による埋立てが行われているために、洪水時の流れが同区間に直撃しており、それにより護岸基礎部の洗堀や背面土砂の吸出し等が進行し護岸崩壊に繋がったと考えられる。河岸道路は 2 車線とも路面が洗い出されており、本来の路面より 2m ほど低い位置を車両が通行している。復興の緊急性は高いものの、対策は上流の埋立て行為への対策と合わせて検討する必要がある。

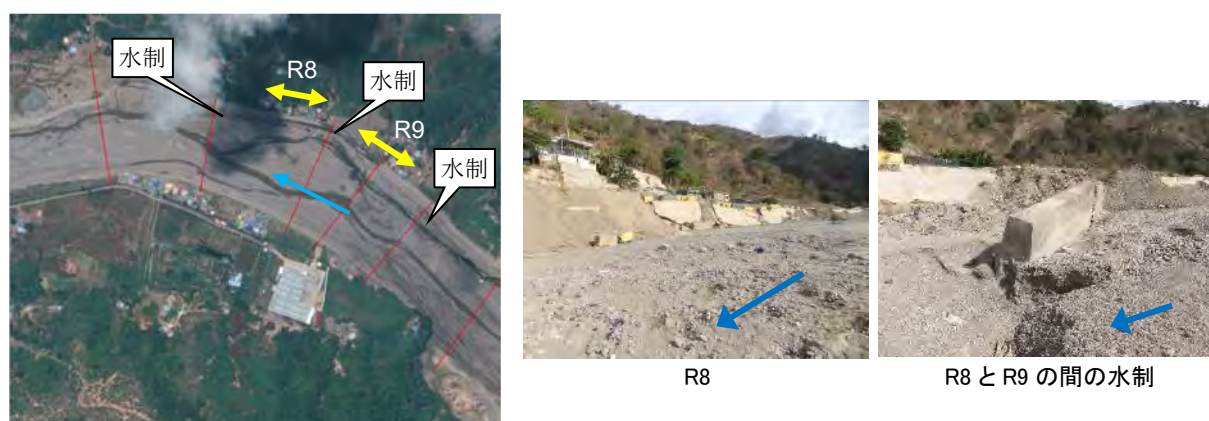
図 27 護岸の被災 (R8, R9)

湾曲部外岸側に位置する区間に水制が 3 基設置されている。設置間隔は下流側が約 220m、上流側で約 250m であるが、それぞれの区間で擁壁護岸が 100m (下流側、R8) と 121m (上流側、R9) に渡り被災している。湾曲部内岸にあたる右岸の護岸も被災していることから、水制の水はねとしての機能は果たしていると言えるが、水制の向きが護岸法線に直角ではなく下流側に向いているため、洪水時に水制の上を超えた流れが護岸に直接あたり護岸基礎部の洗堀等を惹起した可能性がある。3 基の水制のうち下流側の 2 基は激しく損傷しているため、護岸復旧の際には水制の改修も合わせて検討することが望ましい。

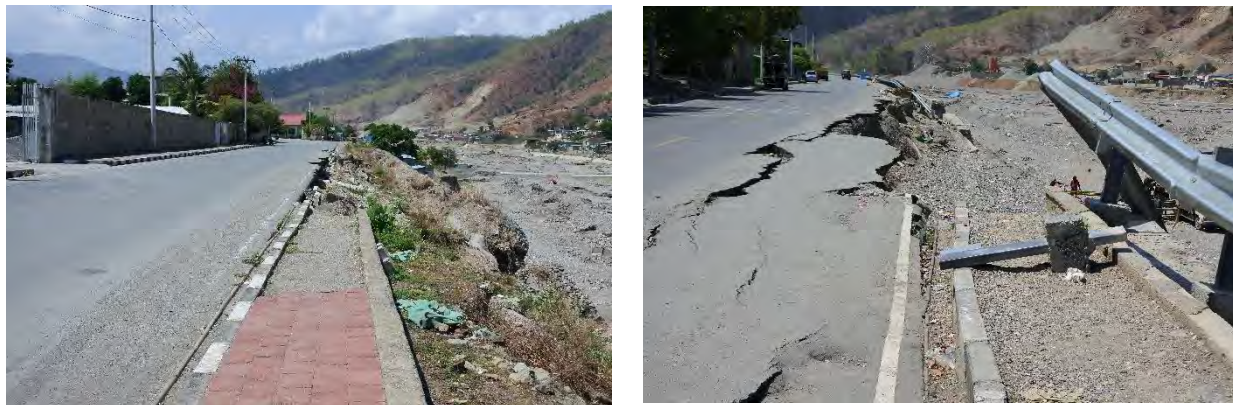
図 30 左 3.8km(R5)地点、右 4.1km(R6)地点の道路破損

更に日之出橋周辺では前述したように、道路破損は見られないものの、日之出橋上流の河口より 3.9km にある床止工の上下流では、河川敷より堤防までおおよそ 7・10m の高さの石積擁壁が建設さ

れており、この石積擁壁の基礎が洗堀されたことにより擁壁が倒壊し、それに伴って堤防上の道路の歩道や舗装が崩落している。このため道路は1車線通行となり、車両の通行の支障となっているばかりか、周辺には住宅が立地している。このまま放置すると、道路破損が進行し道路交通の支障となるばかりか周辺住民への洪水時の越流の危険性があることから、従前と同じような構造の護岸施設でなく、より安全性の高い施設へと改修する必要があるものと判定される。

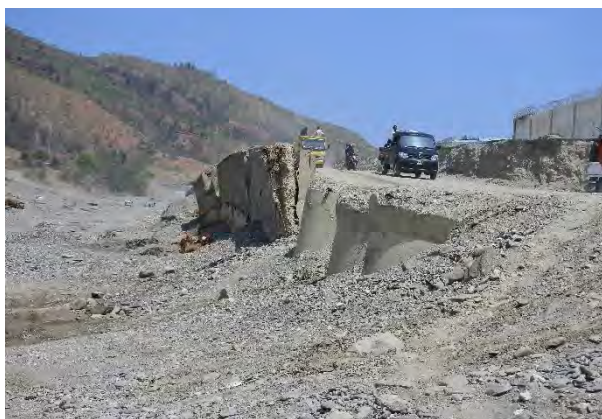
図 31 5.5km(R7)地点の道路破損

河口より 5.5km 地点でコモロ川の扇状地が始まる地点の道路破損は、ベモス浄水場の地点であるが、過去にも護岸が破損し越流が発生し下流の市街地が洪水で被害を受けた地点である。そのため過去に、堤防付近の現地盤を嵩上げし、越流が発生しないようにしているが、護岸施設である擁壁は、この区間も基礎を洗堀されたことから擁壁が倒壊し、道路も盛土から崩落している。

この区間は、護岸道路が民間砕石工場により閉塞され、砕石置き場として河川側に大きくせり出している区間であり、このせり出している区間が大雨による濁流により破損している。更にこの区間においては、丘陵が迫っており谷部では砕石により植生が剥ぎ取られたことから裸地が多く、大雨による土石流が発生し道路を閉塞させてしまった他、道路擁壁や排水施設を破損させている。このため、CP は被災後ただちに道路上の土石を排除し、交通の確保を行っている。

しかしながら民間による道路施設の閉塞による河川用地への侵入と護岸等の破損は、基本的には本来の河川用地における護岸の整備と道路の整備が行われるべきものであり、優れて国内的な問題であると認識されることから、現状の破損に対するわが国の対策としては、河川的位置や河川堤防の位置や構造のあるべき姿を提言するとともに、従来の堤防道路もしくは本来の道路位置での復旧を現地政府に提言するものである。

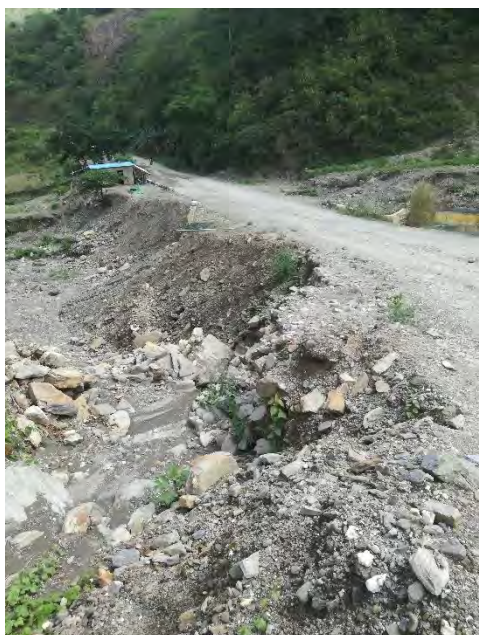
図 34 12.2km 地点の横断カルバートと道路破損

河口より 8.9km 地点までは 4 車線舗装道路が整備されており、コモロ川とベモス川の分岐地点となる。これよりコモロ川上流沿岸の道路は 2 車線の舗装道路であり、山岳道路となる。分岐点を過ぎて河口より 12.2km の横断ボックスカルバート地点では、山側からの大雨が道路や河川側の擁壁を押し流したことから、道路が 1 車線に閉塞しており、舗装も未舗装なため路盤の洗堀が著しい。合流地点より上流区間は下層路盤までの工事中であるが、この破損区間の前後は 2 車線の通行が確保されていることから、早急な復旧工事を行う必要があると提言される。

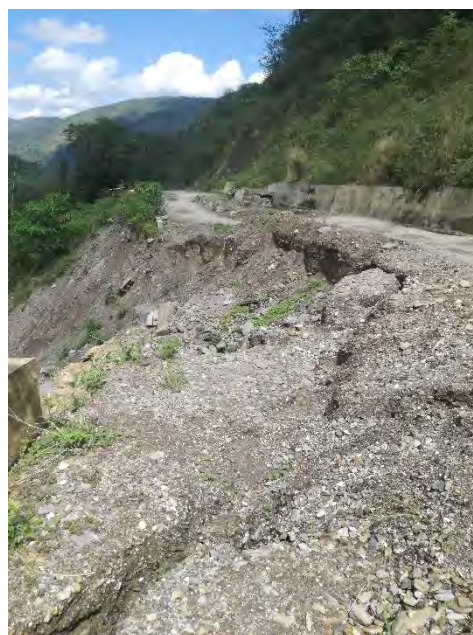
図 35 15.4km 地点の道路破損

河口より 14.6km と 15.4km 地点においては、前述した河口より 12.2km 地点と同様に、山側からの大雨により道路や擁壁が流失し、道路が 1 車線に流失している事から、早急な復旧工事を行う必要があると提言される。

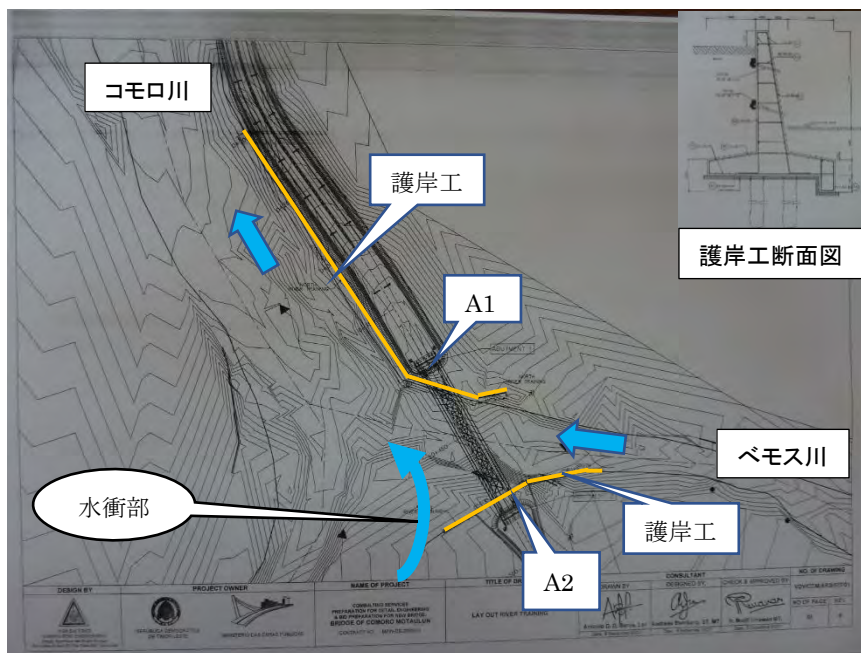
図 42 護岸工計画図

守る護岸工の設置個所の見直しが肝要である。あわせてアプローチ道路盛土法面の浸食対策も必要である。

- 上記に対し北側橋台部（A1 橋台）は、護岸工が橋台およびアプローチ道路を広く守るように配置されていると考える。
