東ティモール民主共和国
公共事業省
農業水産省

東ティモール国
ディリ洪水対策情報収集・確認調査
ファイナルレポート

2022年12月

独立行政法人国際協力機構（JICA）

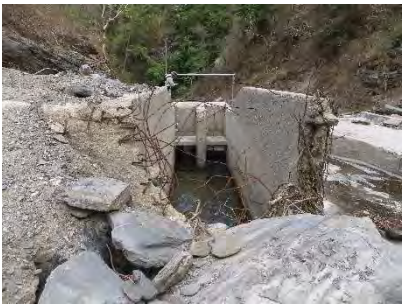
頭首工：のり面上からの落石により豎壁、翼壁が破壊された。

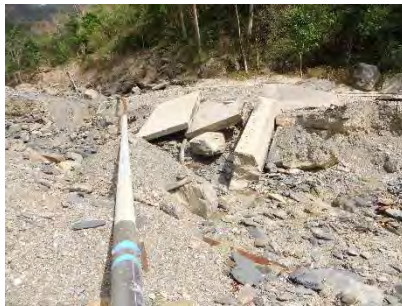
第1 河川横断工：左岸側取り付け護岸を除いて壊滅的に破壊。

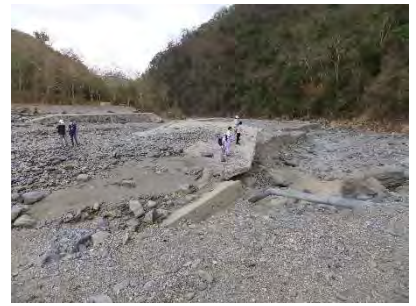
第2 河川横断工：洪水流が右岸高水敷を流下。右岸側取り付け護岸が被災。

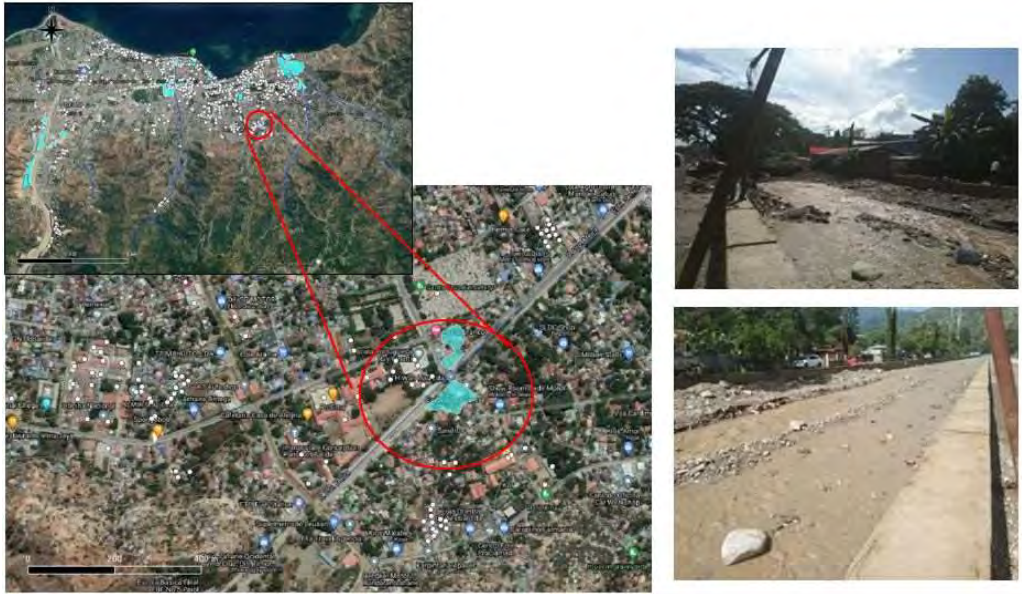
図 3.1-30 Lahane 川 My Friend 橋近傍の洪水直後の土砂堆積状況

Flood Damage Assessment Report²によると Lahane 川 My friend 橋近傍では、土砂堆積により河床が1~2mほど上昇し、越流が発生。地域内で泥が50cm~70cm堆積したと報告されている。

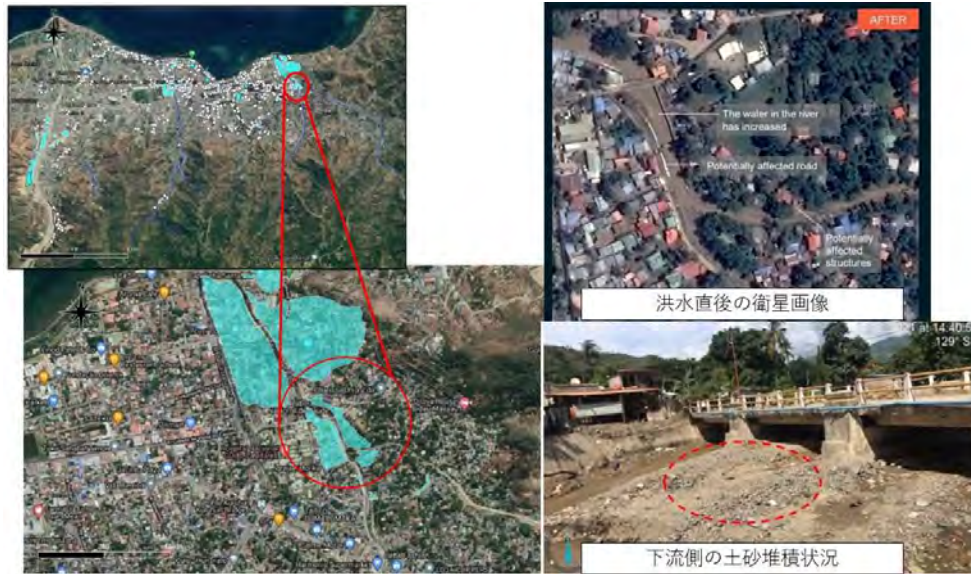
図 3.1-34 Bidau 橋近傍での被災状況

Becora 川においてはバスターミナル近傍より下流では主だった被害は報告されていないが、Taibeshi 川・Becora 川の合流点となる Santana 川の Bidau Massaur 橋近傍では、河道内の土砂堆積が 1.5m-2m に及び越水が発生した。泥厚は 50cm-70cm に及んだと報告されている。7 住居が流失したほか道路や擁壁等も損傷を受けたと報告されている。

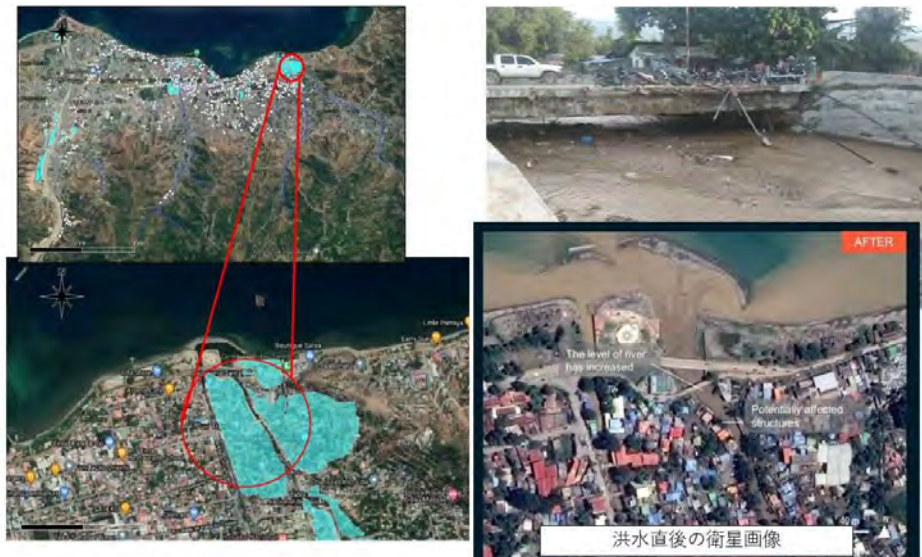
図 3.1-35 Kuluhun 川-Santana 川河口付近の被災状況

Santana 川河口でも河道内の土砂堆積が 1.5m-2m に及び越水が発生。越流水の泥厚は 50cm-70cm に及んだと報告されている。また、河川沿い道路や擁壁等も損傷を受けたと報告されている。

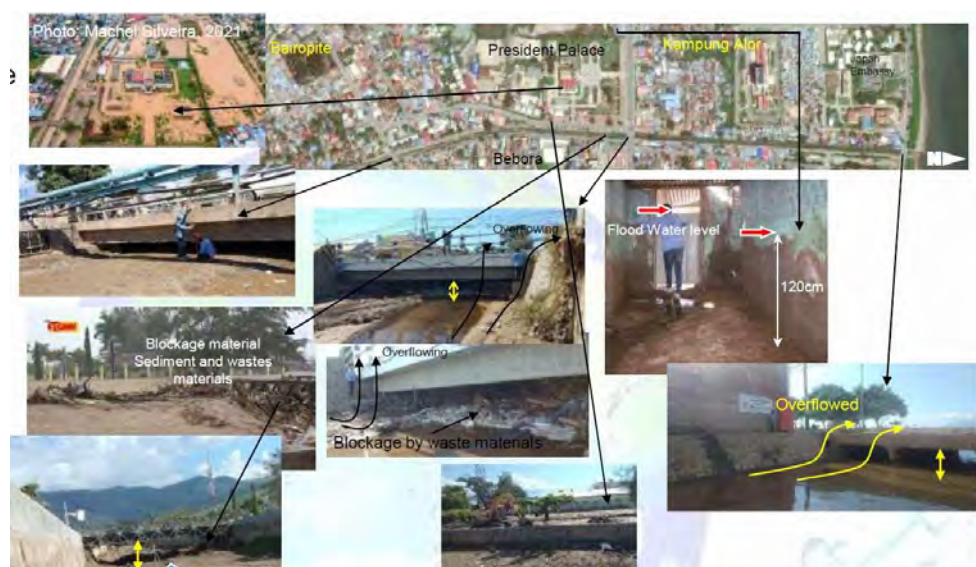
図 3.1-36 Maloa 川下流部の被災状況

Maloa 川の下流は市内の中心部を流れているが、図 3.1-36 に示すように下流域でも土砂や廃棄物による河道閉塞により甚大な浸水被害をもたらしたことが報告されている。

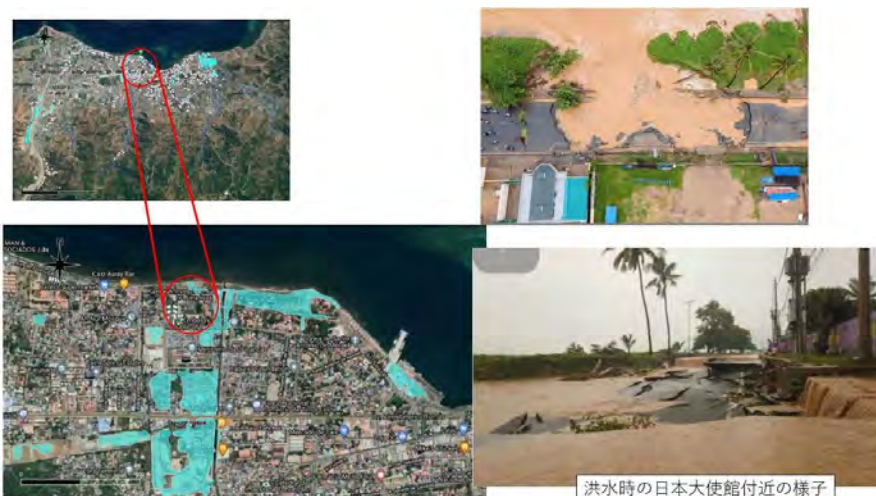
図 3.1-37 日本大使館付近の被災状況

日本大使館付近の被災状況を図 3.1-37 に示す。ポルトガル通りの道路が損傷したことが報告されている。

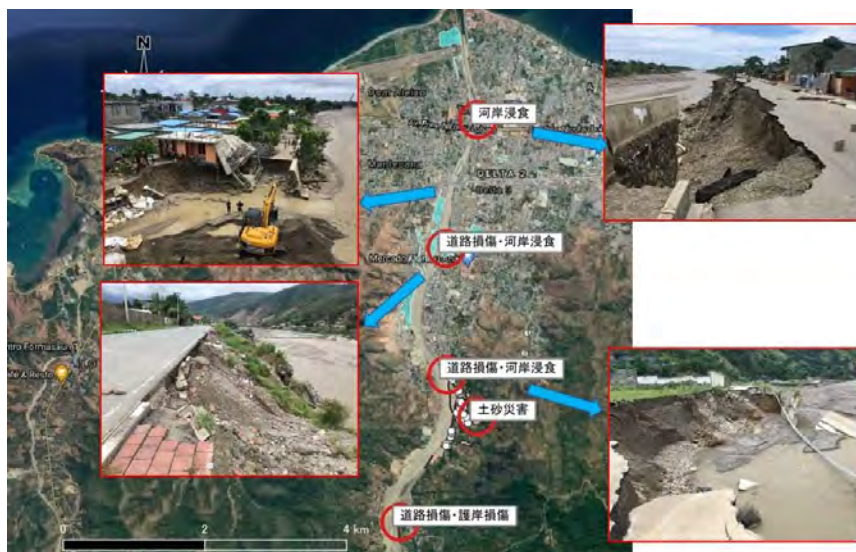
図 3.1-43 コモロ川下流域の被災状況

コモロ川流域においては、図 3.1-43 に示す地点で被災が確認されている。右岸側合流地点付近は、急傾斜地となっており土砂災害リスクが高いエリアで土砂災害が発生したものと考えられる。また、複数地点において道路の損傷や河岸浸食が確認されているが越水は生じていないことから洪水流に伴う洗堀等が要因として考えられる。

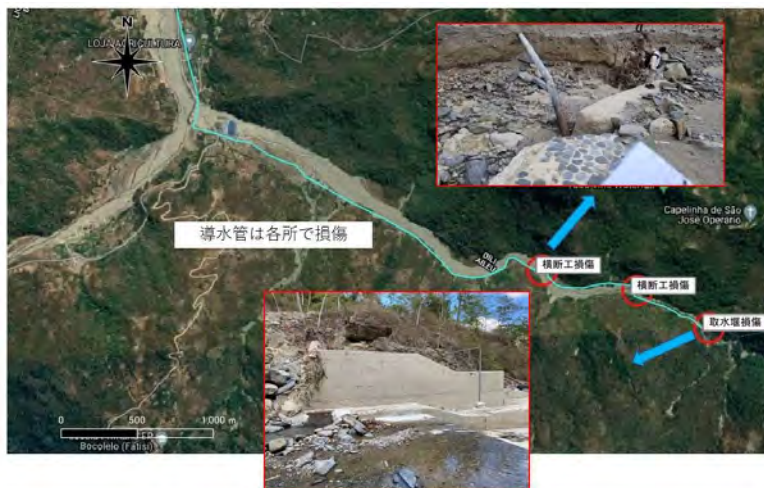
図 3.1-44 ベモス給水施設の主な被災箇所

ベモス給水施設においては、図 3.1-44 に示す地点で主な被災が確認されている。被災エリアとなるベモス川は、周囲を急傾斜地に囲まれており、元々洪水に対して脆弱な地域と考えられる。導水管は洪水被害を防ぐため埋設されていたが想定外の豪雨の発生により各所が被災し、各所で露出・破損していた。

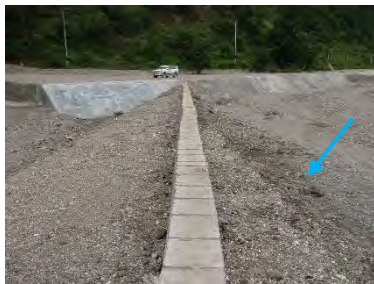
第 3 水制工（6.2km 地点右岸）：鉄筋コンクリート製で長さ 45m、護岸法線直角方向から 55 度下流側に向いている。図 3.2-10 に 2013 年 6 月と 2021 年 10 月の写真を示す。同図より 8 年間で河床が低下していることがわかる。第 3 水制工から第 4、第 5 水制工はそれぞれ 200m 間隔で設置されている。これら 3 基の水制工を群として設置したと考えられる。

本水制工は途中で 3 カ所に亀裂が入っている。「(a) 護岸」で右岸 5.6km～6.2km の砂利業者による埋め立てについて記載したが、同区間の上流端に位置する第 3 水制工が、結果的に埋立て盛土を保護している。

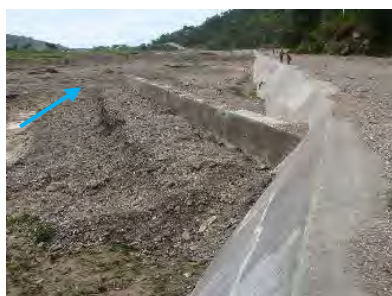
第 4 水制工（6.4km 地点）：鉄筋コンクリート製で長さ 40m、護岸法線直角方向から 55 度下流側に向いている。水制本体は全体に上流側に傾き、2 カ所に大きな亀裂が入っている。図 3.2-11 に 2013 年と 2021 年の状況を示す。

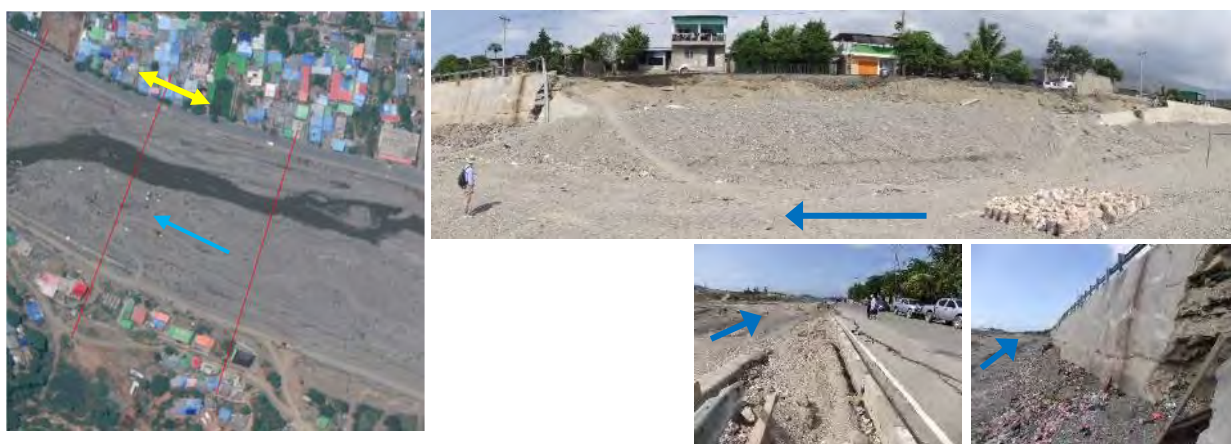
図 3.2-23 護岸の被災 (R6)

高さ約 7m の擁壁が 110m に渡って崩壊している。応急措置として河岸前面に砂利を盛って法面を保護している。同区間は 230m 上流地点から川幅が 140m から 115m に狭くなっており、そのため流速が早くなったことが護岸崩壊を誘引した可能性が考えられる。R5 と同様に、河岸上の道路に亀裂と陥没が発生しており片側通行となっている。安全な交通確保の観点からも同区間の復旧は緊急性が高い。

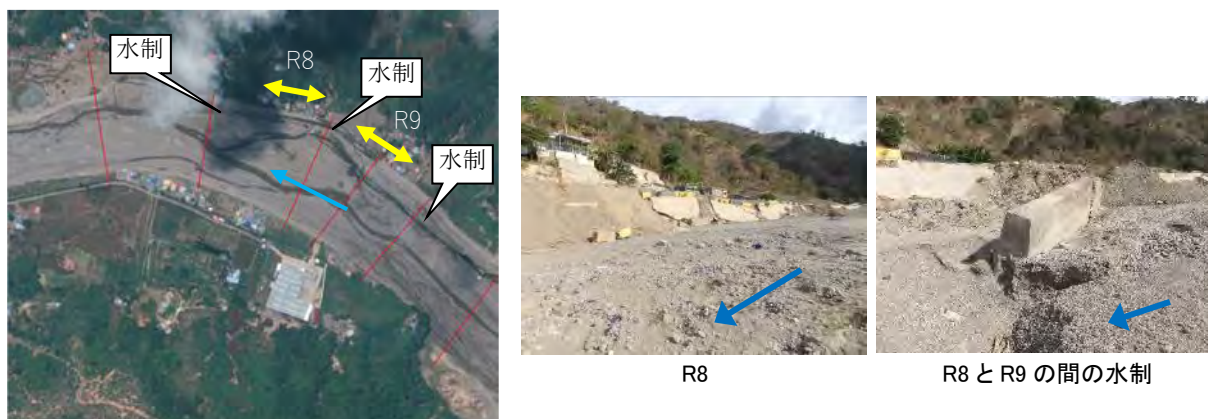
図 3.2-26 護岸の被災 (R8, R9)

湾曲部外岸側に位置する区間に水制が3基設置されている。設置間隔は下流側が約220m、上流側で約250mであるが、それぞれの区間で擁壁護岸が100m（下流側、R8）と121m（上流側、R9）に渡り被災している。湾曲部内岸にあたる右岸の護岸も被災していることから、水制の水はねとしての機能は果たしていると言えるが、水制の向きが護岸法線に直角ではなく下流側に向いているため、洪水時に水制の上を超えた流れが護岸に直接あたり護岸基礎部の洗堀等を惹起した可能性がある。3基の水制のうち下流側の2基は激しく損傷しているため、護岸復旧の際には水制の改修も合わせて検討することが望ましい。

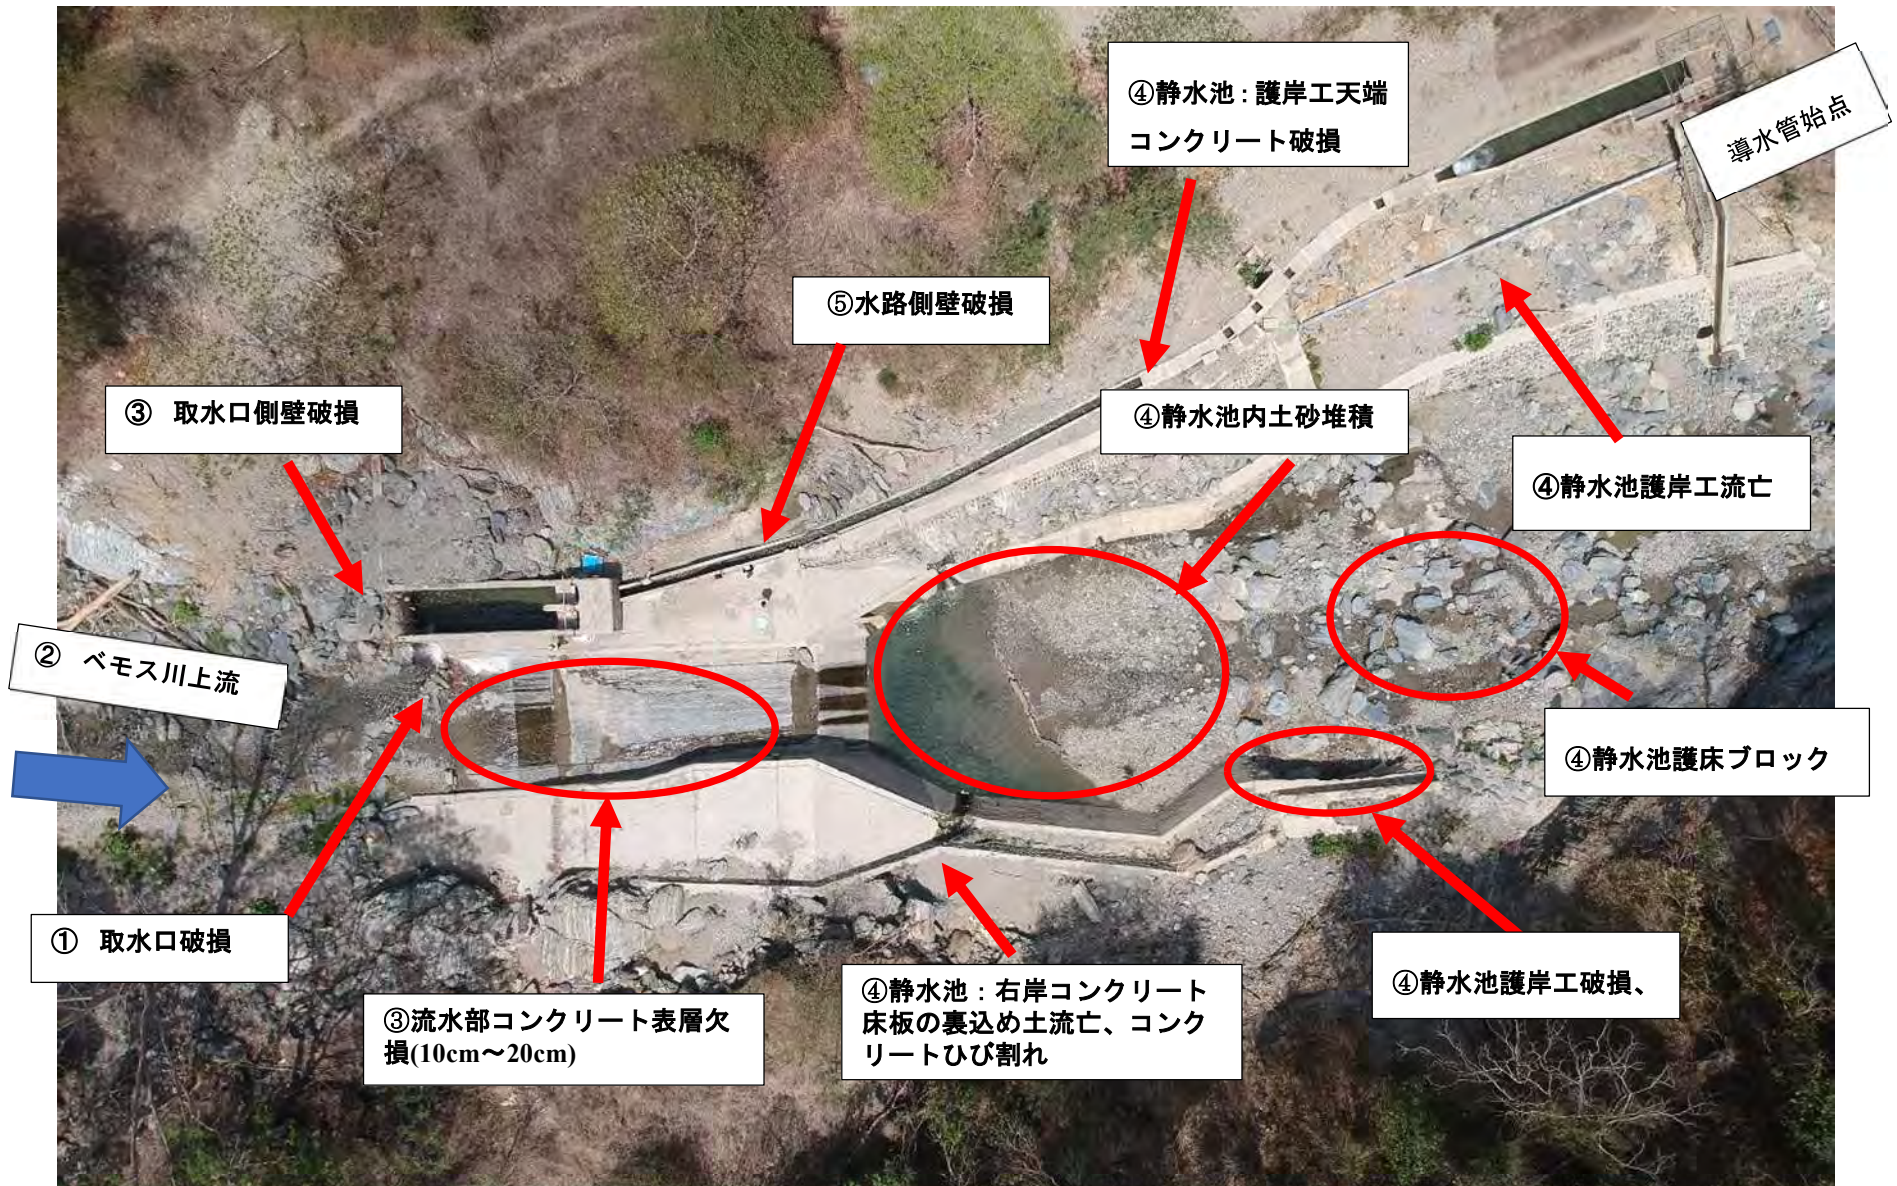
図 3.3-5 ベモス取水堰被害箇所

施設箇所	状況
① 取水口	取水呑口が破損している。 上流側側壁が大きく破損している。
② 取水ゲート(2カ所)	1カ所は取り外されている。 1カ所はスピンドルが曲がっており、正常な操作は困難である。 2カ所ともに戸当りの金物に損傷被害がある。
③ 固定堰	コンクリート表面に欠損が見られ、鉄筋が剥き出しになっている。鉄筋かぶりを考慮するとコンクリート表面 20cm 程度が流出している。 底版コンクリート部の表面が削られ、鉄筋が露出している。 右岸側のコンクリート床板にひび割れ、浮きが見られる
④ 静水池	右岸側の護岸：ブロックとともに背面土も流亡している。 左岸側：法面土砂が流亡している。 左岸護岸の天端コンクリートに浮きが見られる。 護床ブロックが流亡している。 静水池の池底標高は EL.217.0 であるが、下流の護床ブロック天端標高 (EL.221.5) 付近まで土砂・礫が堆積している。水褥池の機能が発揮されない。
⑤ 水路	水路側壁が損傷している。(ただし洪水の影響かは判断が難しい)

No.	構造区分	対象施設	被害状況	改築方針	区分
①	取水口	翼壁	巨石堆積	翼壁の延伸	補強
②				翼壁上部の鉄筋 C 嵩上げ	補強
③				岩等堆積物除去	復旧
④		流入部側壁	全損傷	前面壁再施工	復旧
⑤				前面壁外部打増し	補強
⑥				側壁部重力式擁壁補強	補強
⑦				開口上部側壁補修（撤去復旧）	復旧
⑧		取水口部	破損	打ち直し	復旧
⑨	取付水路	スルースゲート	破損	ゲート取替（戸当たり含）	復旧
⑩		水路	ステップ 破損	ステップ 付替え	復旧
⑪			上部破損	側壁上部 50cm 打ち直し	復旧
⑫			蓋流亡	取付水路蓋再設置	復旧
⑬	固定堰	流水部	摩耗	高強度コンクリート再打設	復旧
⑭		静水池	石堆積	堆積物除去	復旧
⑮			護床工流亡	護床工再設置	復旧
⑯	右岸護岸工	静水池護岸工	破損	練石積ブロック復旧	復旧
⑰			法面保護	岩盤線までコンクリート張	補強
⑱		天端コンクリート	一部破損	高強度コンクリート再打設	復旧
⑲	左岸護岸工	護岸天端コンクリート	破損	取り壊し高強度 C 復旧	復旧
⑳		静水池下段練石積擁壁	一部破損	RC もたれ擁壁にて復旧	補強
㉑		静水池上段	破損	練石張にて復旧	復旧
㉒			法面保護	岩盤線までコンクリート張	補強
㉓	全体	全体	ひび割れ	エポキシ剤注入	補修
㉔			表面劣化	高強度モルタルによる補修	補修

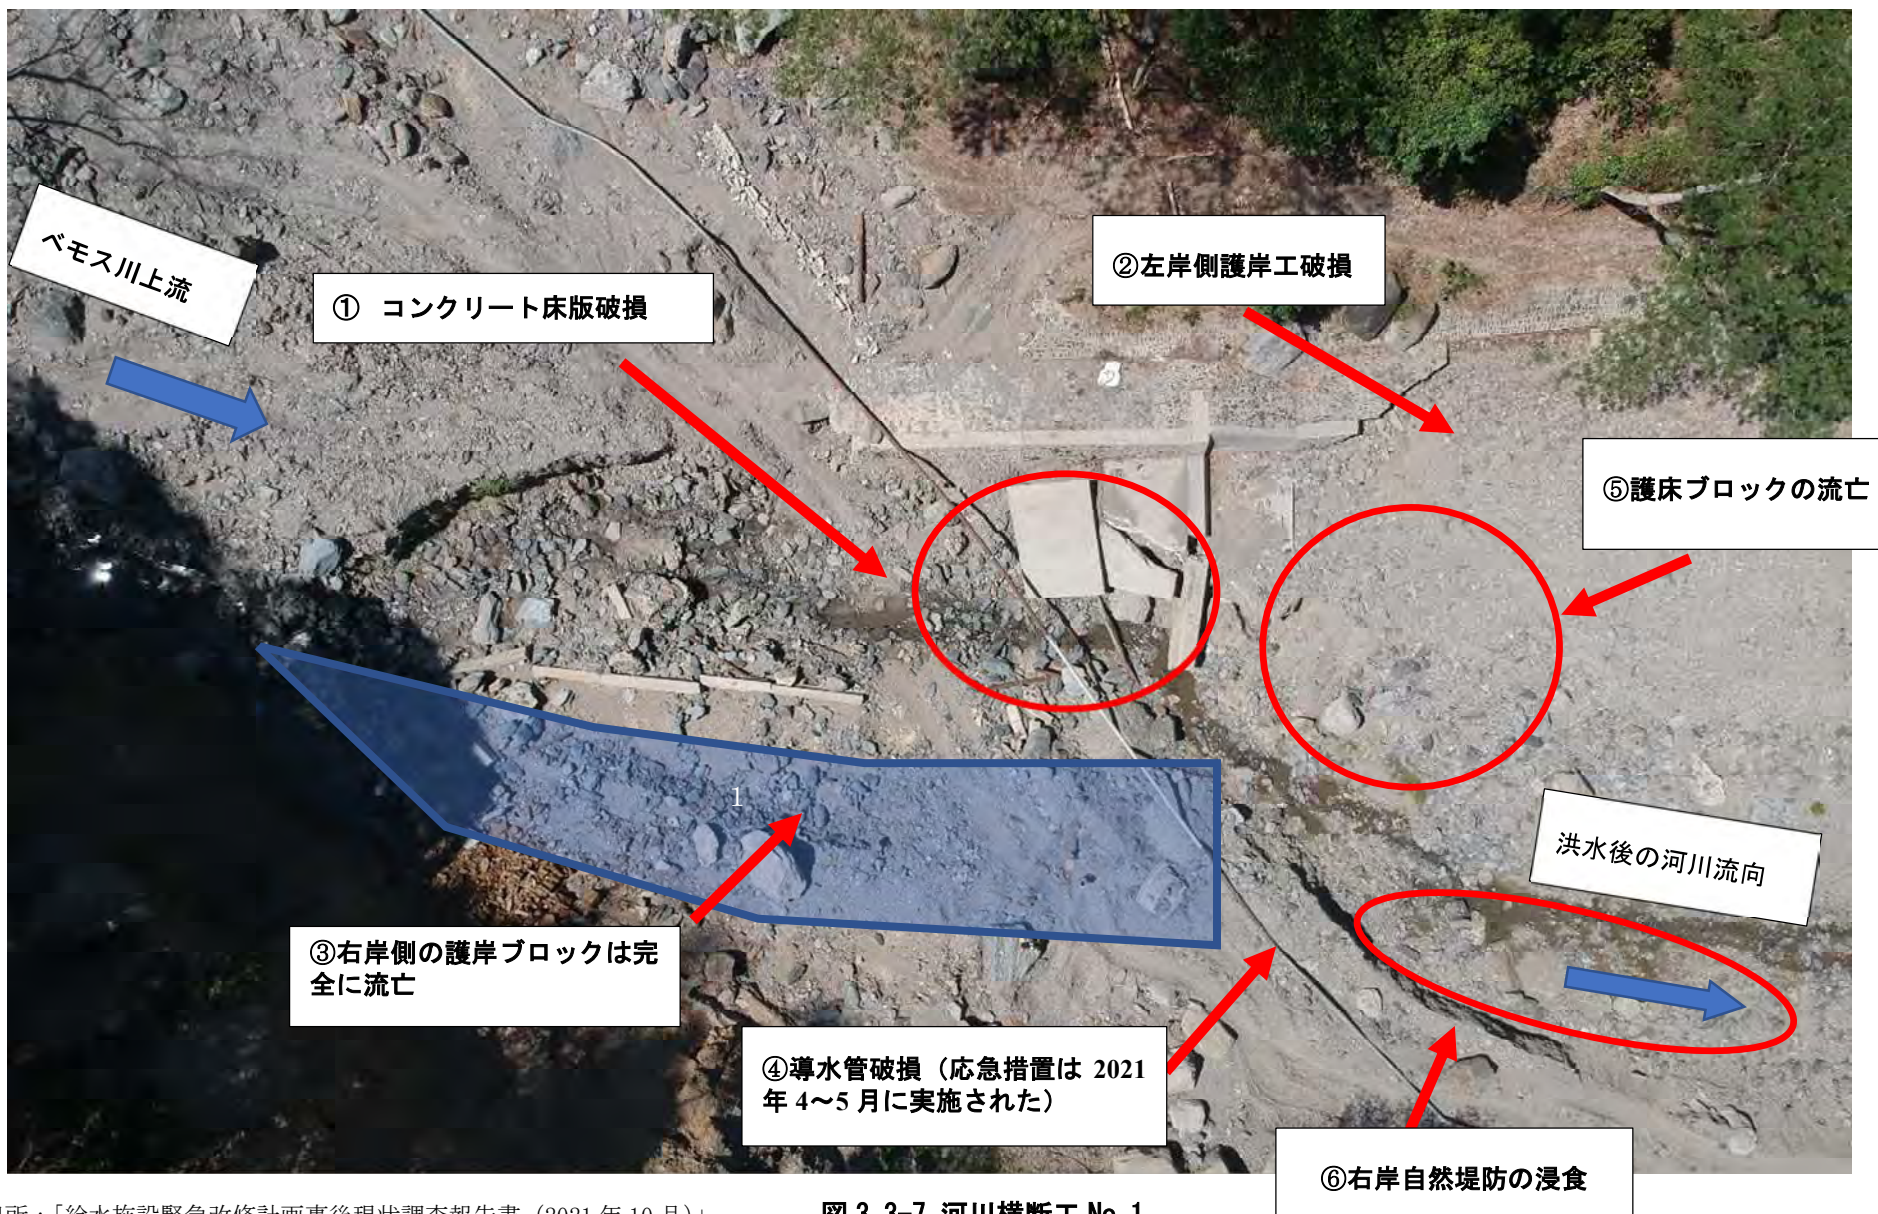
図 3.3-7 河川横断工 No. 1

項目	被害状況
① コンクリート床版破損	・左岸側の床板は一部残るものの、右岸側はほとんど流亡している。
② 左岸側護岸工破損	・下流側の護岸工が破損し、流亡している
③ 右岸側の護岸ブロック	・完全に流亡
④ 導水管破損	・保護のコンクリートの破壊により露出した状態 (応急措置は2021年4～5月に実施された)
⑤ 護床ブロックの流亡	・ブロックの存在が確認できない。右岸側は滯筋が深く、ブロックも流された可能性がある。
⑥ 横断工下流側の右岸堤防の浸食	・横断工下流の自然堤防の土砂が流亡している。これは流向が右岸方向にあるためと考えられる。

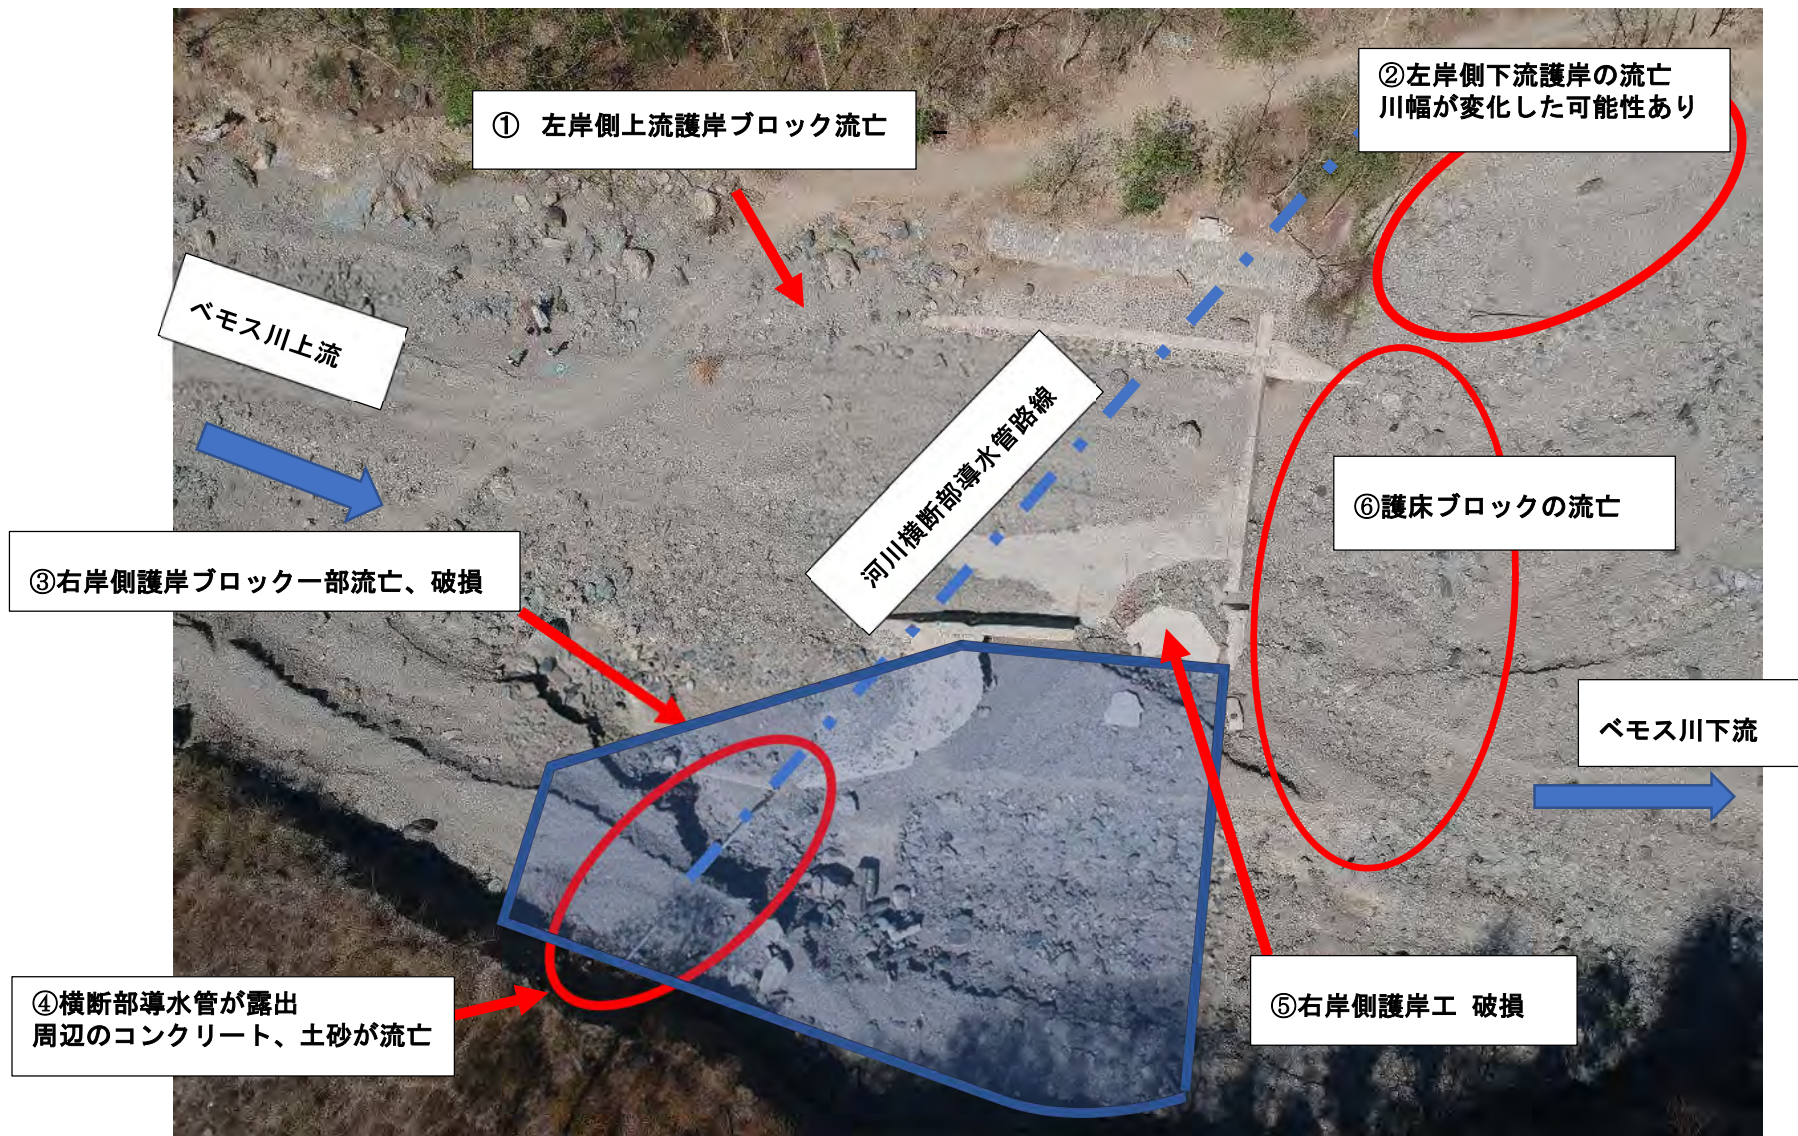
図 3.3-8 河川横断工 No. 2 被災状況

河川横断工 No.2 は、管を保護するコンクリート部の損傷が大きく、管も露出している。また、下流の護床ブロックも確認できないため流亡の可能性がある。これらの被害は、主に右岸側に集中している。右岸側の損傷が大きい原因として以下のことが考えられる。

- ・洪水時の流量が設計流量より大きく、河川水位が上昇した。
- ・上昇した水位は右岸側の護岸裏の盛土を浸食しながら新たな流れ（図の矢印の流れ）が形成された。（護岸工表面は練り積みのコンクリートであるが、裏側は土砂であり、土砂が吸い出しを受けるとミズミチが形成され、表層部も壊れやすくなる。）
- ・転石等の衝撃により練り積みコンクリート版が破壊され流亡した。
- ・右岸側の護岸や土砂が浸食により流亡し、深く洗掘されることで、次第に中央部にある護床ブロックの下も洗掘され、ブロックの流亡に至る。（下流には洗掘防止の鋼矢板が施工されているが、右岸上流側から回り込む水の影響を防ぐことはできない。）

項目	被害状況
① 左岸側上流護岸ブロックの流亡	・上流側のブロックが流亡しているが、右岸側と比べると被害の程度は小さい
② 左岸側下流護岸の流亡	・下流側の護岸（自然堤防）が浸食を受けている。
③ 右岸側護岸ブロック一部流亡、破損	・護岸部が流亡している。左岸に比べて損傷が大きい
④ 導水管周辺のコンクリート、土砂の流亡	・管を保護していた練積コンクリート、埋戻土が流亡したことで、管が露出している。
⑤ 護床ブロックの流亡	・流水部の右岸側護岸、コンクリート床板が破損している。
⑥ 護床ブロックの流亡	・ブロック（8 ton）が確認できないため、流亡の可能性がある。特に右岸側は稼働が深く洗掘されており、流亡していると考えられる。

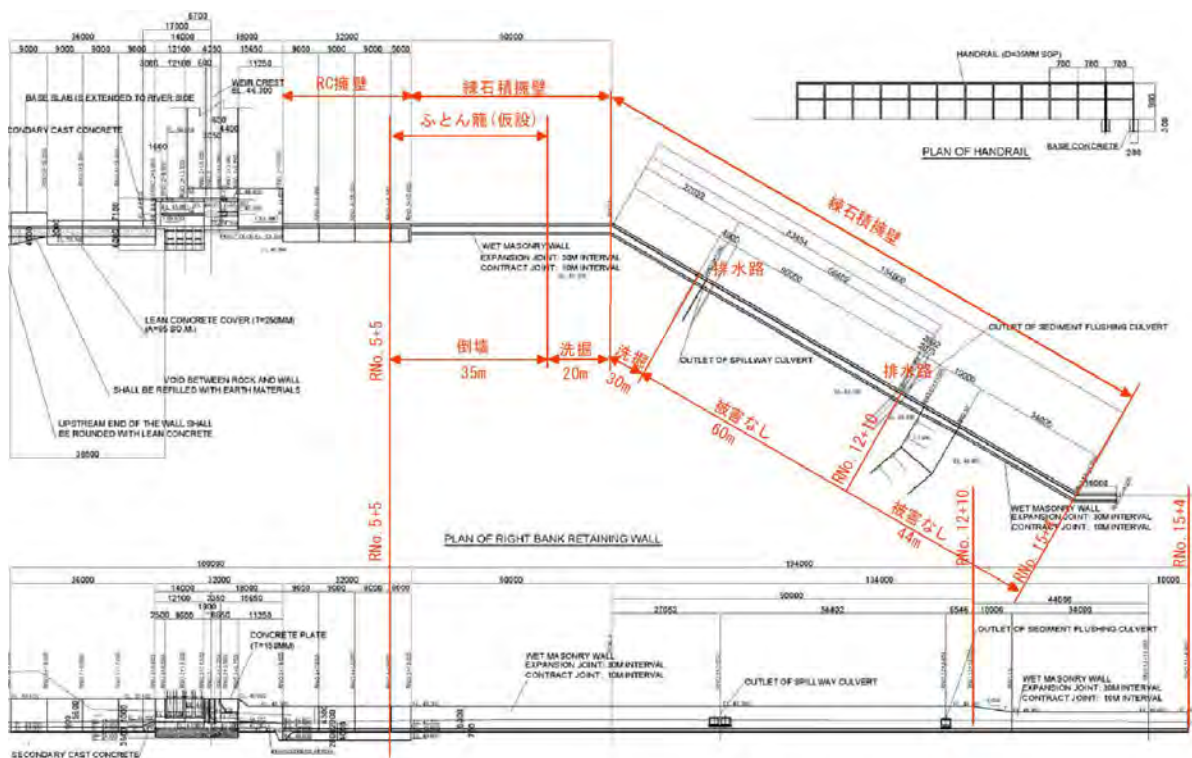
図 3.4-3 ブルト頭首工下流護岸の被害状況平面図

2021年の洪水により頭首工右岸下流部のRC擁壁5m及び練石積護岸の約30mが倒壊しており、倒壊部分に籠マット護岸を敷設して応急復旧済みである。また、その下流の約50m(20m+30m)の練石積護岸は倒壊していないが、基礎部が洗掘を受けており復旧の必要がある。

張りブロック護岸＋洗掘防止対策を提案する。

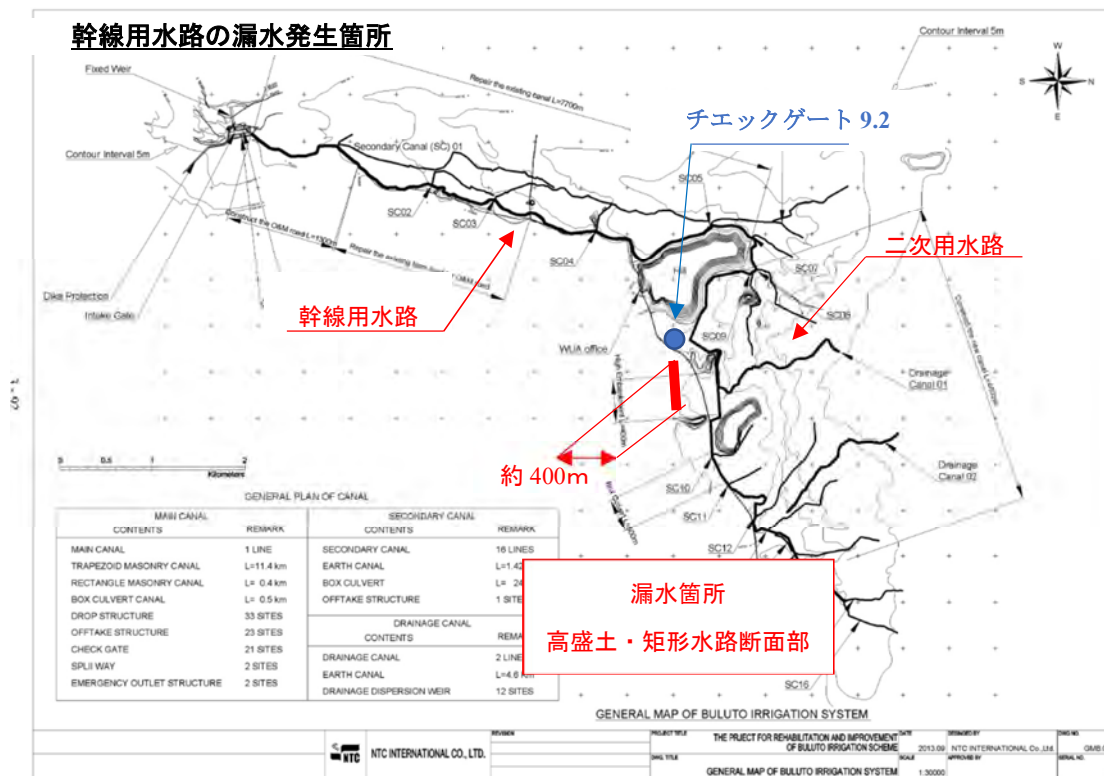
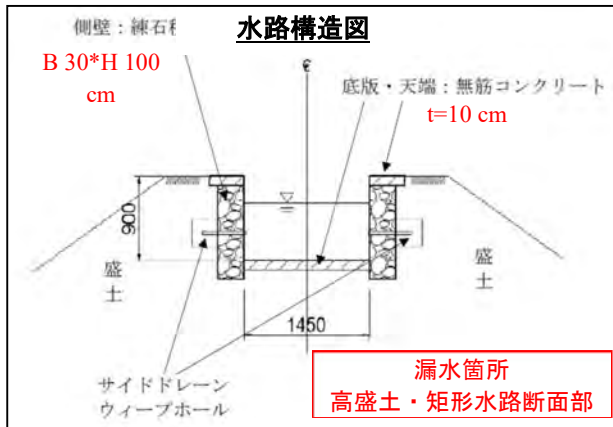
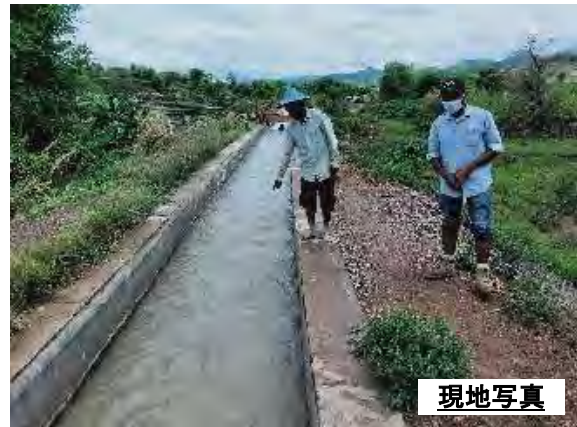
図 3.4-8 ブルト灌漑施設 幹線用水路の漏水発生箇所、水路構造図、現地写真

幹線用水路の漏水は、水理組合集会所近隣のチェックゲート 9.2 ポイント下流部にある、高盛土・矩形水路断面部（約 400m）で漏水が発生している。

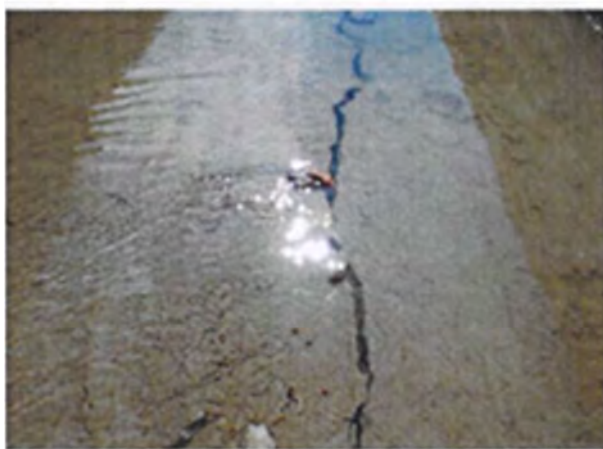
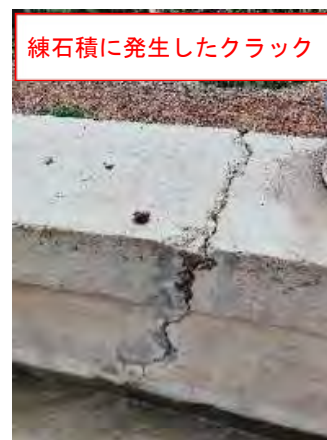
図 3.4-9 矩形水路断面のクラック

現地調査時には通水していたため、幹線用水路のクラック等を確認できなかったが、農業・畜産省、水利組合のヒアリングによると高盛土・矩形水路断面部（約 400m）の壁面および底板からの水漏れが発生し、盛土下の用地に水が溜まる状況が見受けられる。

具体的な漏水状況として、矩形水路断面の様々な場所で底板コンクリートに 5m～40m/箇所程度クラックが発生している。現在、水利組合により部分的にクラック修理を実施しているが、漏水が止まらない状況である。

底版コンクリート打ち替え（無筋コンクリート→鉄筋コンクリート）を提案する。
