### 3 事業対象地域の現況踏査

#### 3.1 現道ダルトンパスの現況

### 3.2 事業対象地域の道路・橋梁の整備状況

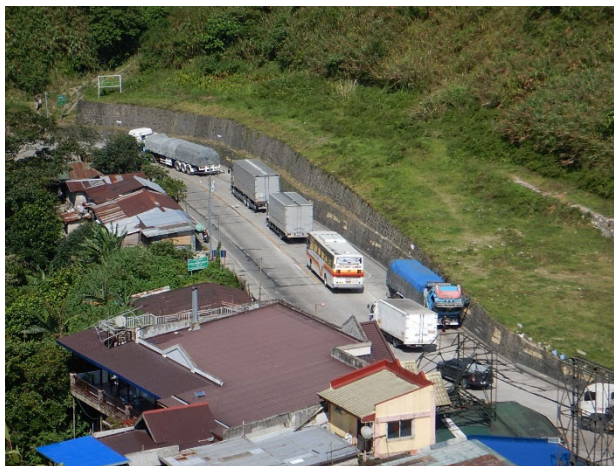
図 3.1-1 ダルトン峠付近における大型車両の  
低速走行状況

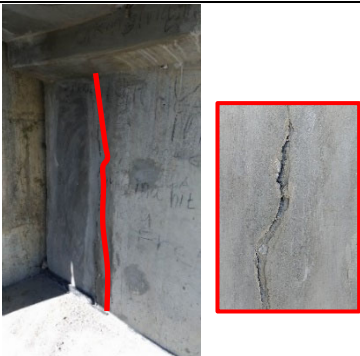
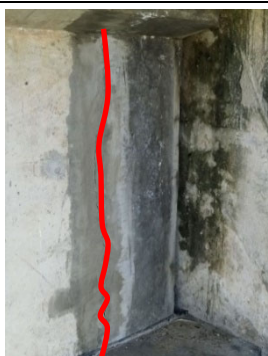
| | ひび割れ(外側桁端部、A 橋台側) | ひび割れ(外側桁端部、A 橋台側)<br>伸縮装置の漏水 |
| 所見 | 2 車線で供用中。<br>DPWH の『the Bridge Inspection Manual』に準ずると主桁に幅 2mm を超えるひび割れ(Crack)が A 橋台側の両外側桁で確認された (表 3.6-6 参照)。更に、伸縮装置と床版からの漏水が確認された。このことから、損傷は「Bad」と判定される。 | |

| 推奨される補修・交換 | 見受けられる損傷に対し補修が必要。 | |

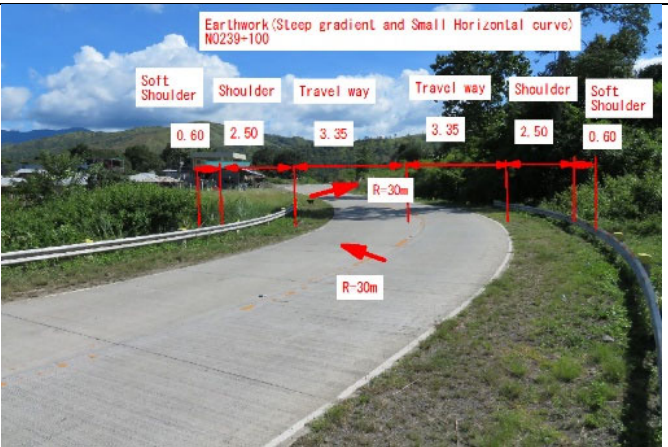
| No. | 名称 | 写真 |
|---|---|---|
| 2 | KM 239+100<br>土工<br>(急勾配、曲線半径小) | |

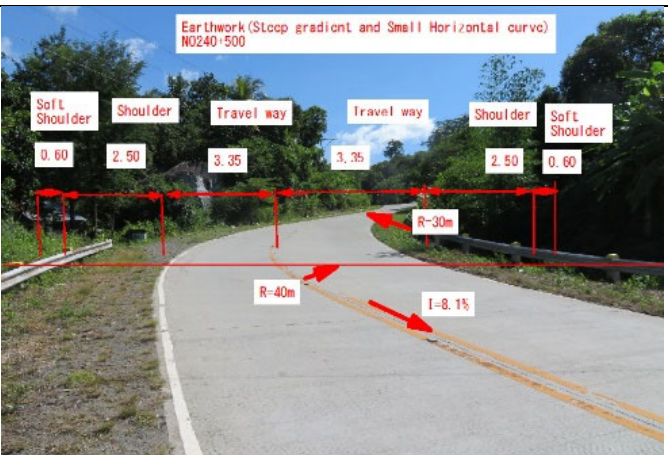
| No. | 名称 | 写真 |
|---|---|---|
| 3 | KM 240+500<br>土工<br>(急勾配、曲線半径小) | |

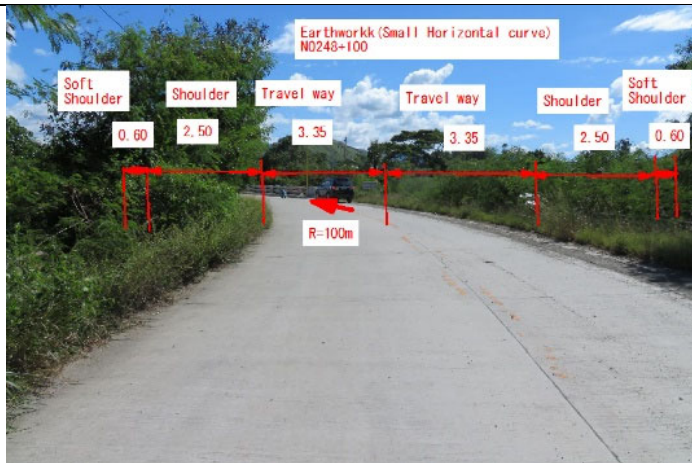
| No. | 名称 | 写真 |
|---|---|---|
| 5 | KM 248+100<br>土工<br>(曲線半径小) | |

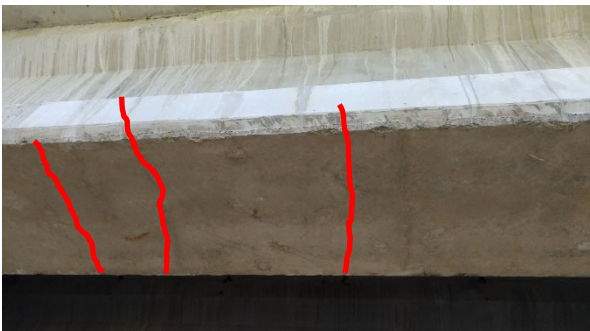
| 所見 | 2 車線で供用中。<br>DPWH の『the Bridge Inspection Manual』に準ずると主桁には 1mm 以下のひび割れ(Crack)が入っている (表 3.6-6 参照)。また、伸縮装置に充填剤が入っていない。このことから「Fair あるいは Poor」にあたる損傷と判定される。 | |

| 推奨される補修・交換 | 見受けられる損傷に対し補修が必要。 | |

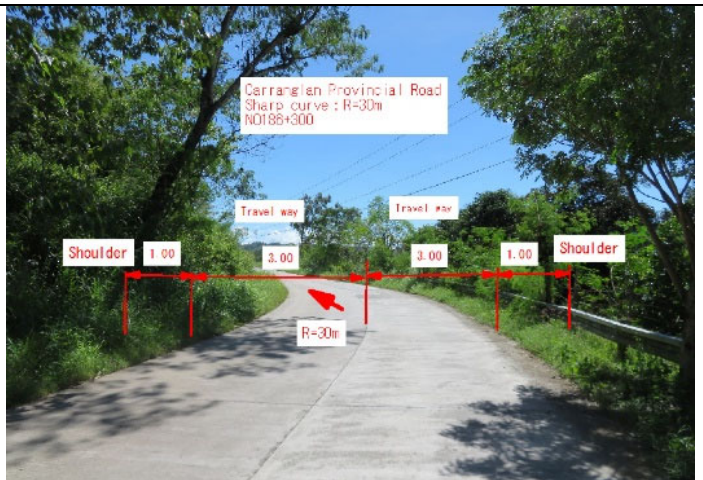
| No. | 名称 | 写真 |
|---|---|---|
| 3 | KM 186+300<br>カラングラン州道<br>急カーブ : R=30m | |
