**Enquête de collecte de données  
sur les mesures d'amélioration  
de la sécurité  
au port de pêche de Lomé au Togo**

**Rapport final**

Février 2025

Agence Japonaise de Coopération Internationale (JICA)

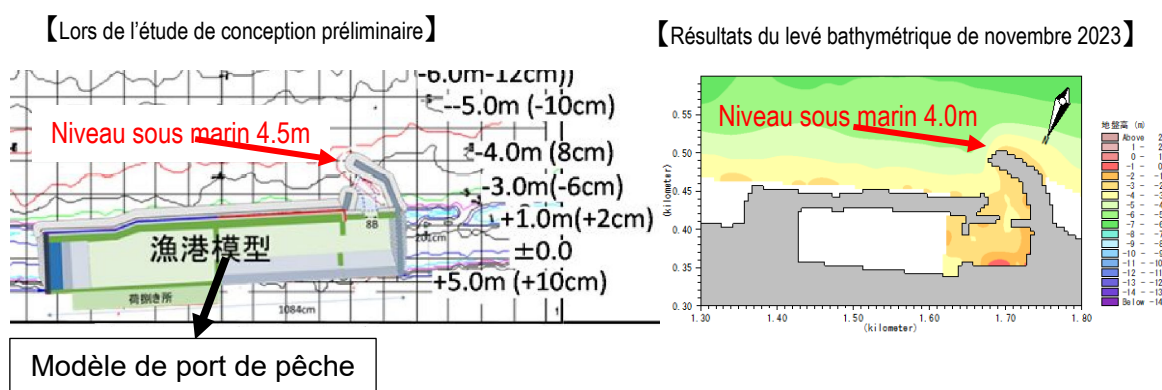
Figure 5-14 Évolution du niveau sous-marin à proximité de l'entrée du port (figure de gauche : au moment de l'étude de conception préliminaire (2014), figure de droite : novembre 2023)

Les résultats du levé bathymétrique de l'étude de conception préliminaire de 2014 (avant la construction du port de pêche) (Figure 5-14 à gauche) ont montré que le niveau sous-marin près de l'entrée du port était d'environ 4,5 m, mais les résultats du levé bathymétrique réalisé en novembre 2023 (Fig. 5-14 à droite) montrent que le niveau au même endroit est d'environ 4,0 m en raison de changements dans la topographie du fond marin (sédimentation). Sur cette base, le taux de déferlement des vagues a été calculé dans des conditions du niveau sous-marin de 4,0 m, et les résultats sont présentés dans la figure 5-15.

Les résultats du calcul montrent que le taux de déferlement des vagues augmente avec le changement de la profondeur de l'eau (niveau sous-marin de 4,5 m à 4,0 m) en raison de la sédimentation.

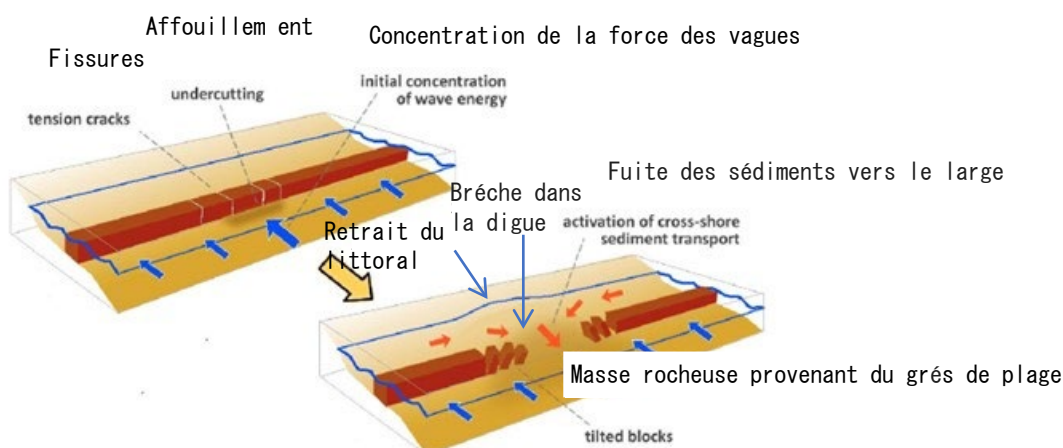
Figure 6-4 Effondrement du grès de plage

entre 1969 et 2009, soit un recul de 3,75 m/an. Au moment de l'étude de la conception préliminaire (2014), les grès de plage, formés sur une ancienne ligne de rivage, qui étaient enfouie sous le sable, ont été continuellement exposés à une position parallèle à la ligne de rivage à l'époque, à environ 50 m au large, réduisant ainsi la force des vagues et le rythme de l'érosion de la plage de sable. Il convient de noter cependant que la hauteur, la forme et la dureté du sommet du grès de plage sont variables et que celui-ci peut être fracturé par les vagues, ce qui peut entraîner l'entrée et la sortie de nouveau sable dans les zones fracturées, ce qui ne s'est jamais produit auparavant. (voir figure 6-4).

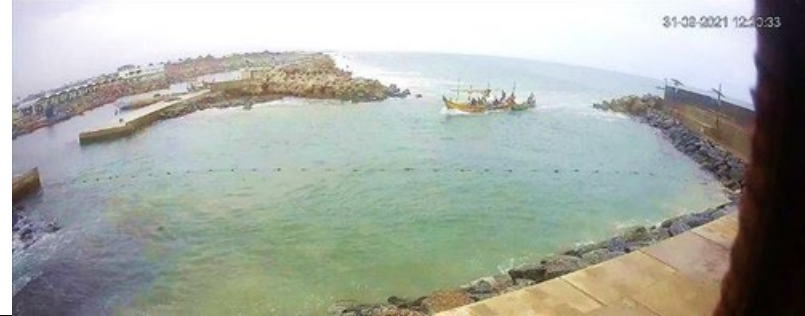
| | <p>3) Les membres d'équipage à la proue du petit bateau de pêche utilisent leurs mains pour éviter tout contact avec le plus gros bateau.</p> |

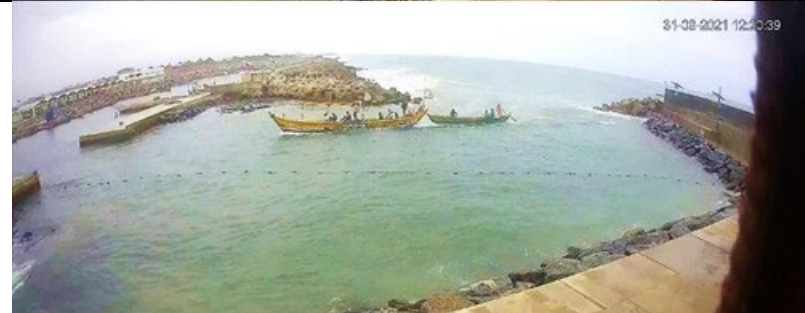
| | <p>4) Le frôlement a été évité mais les bateaux étaient inhabituellement proches.<br/>Les deux bateaux ne se sont pas arrêtés et sont entrés dans la zone de mouillage.</p> |

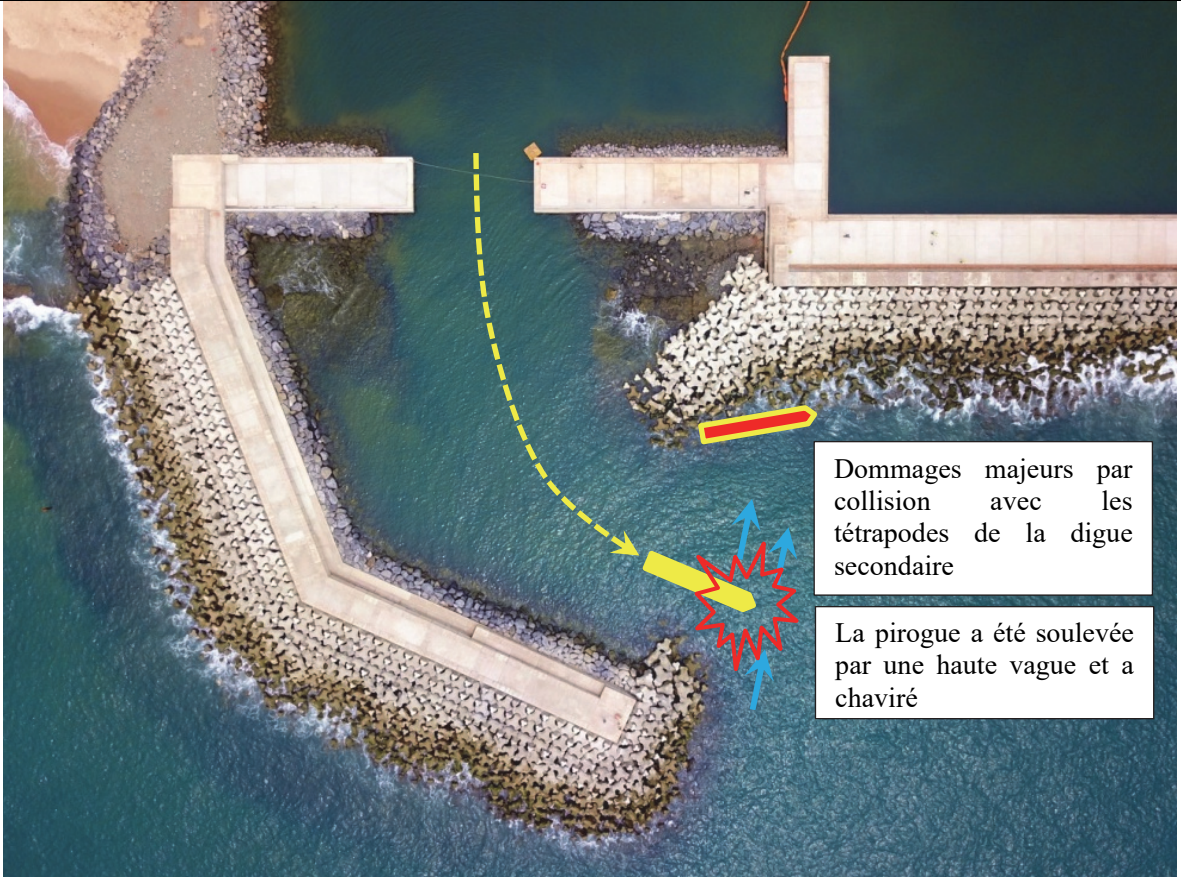
| No. 1    Accidents lors de la sortie du port<br>3 personnes    dont 2 blessés | Vers 23h00 | Ligne (filet maillant) |
|---|---|---|
| <div data-bbox="1013 1025 1353 1176"> <p>Dommages majeurs par collision avec les tétrapodes de la digue secondaire</p> </div> <div data-bbox="1013 1198 1353 1301"> <p>La pirogue a été soulevée par une haute vague et a chaviré</p> </div> | | |

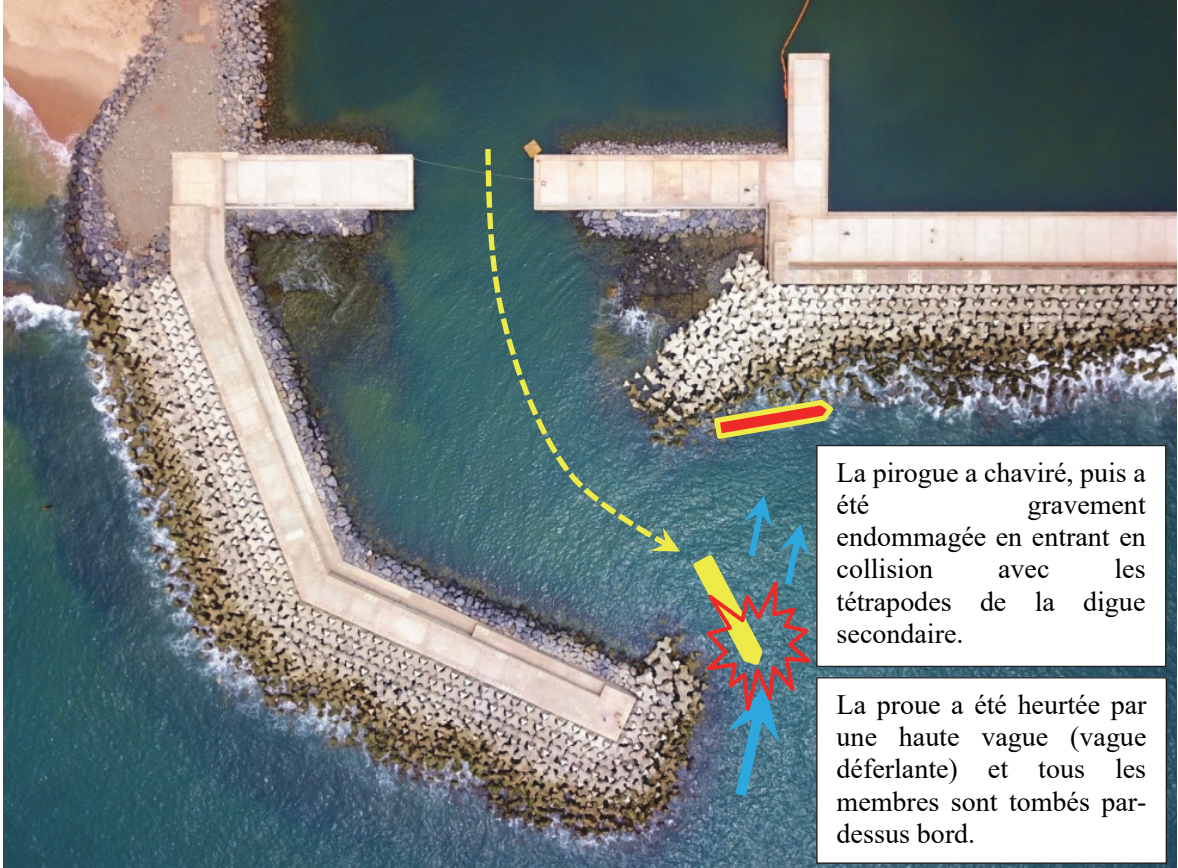
| <div> <div data-bbox="1018 981 1362 1200"> <p>La pirogue a chaviré, puis a été gravement endommagée en entrant en collision avec les tétrapodes de la digue secondaire.</p> </div> <div data-bbox="1018 1218 1362 1397"> <p>La proue a été heurtée par une haute vague (vague déferlante) et tous les membres sont tombés par-dessus bord.</p> </div> </div> | | |

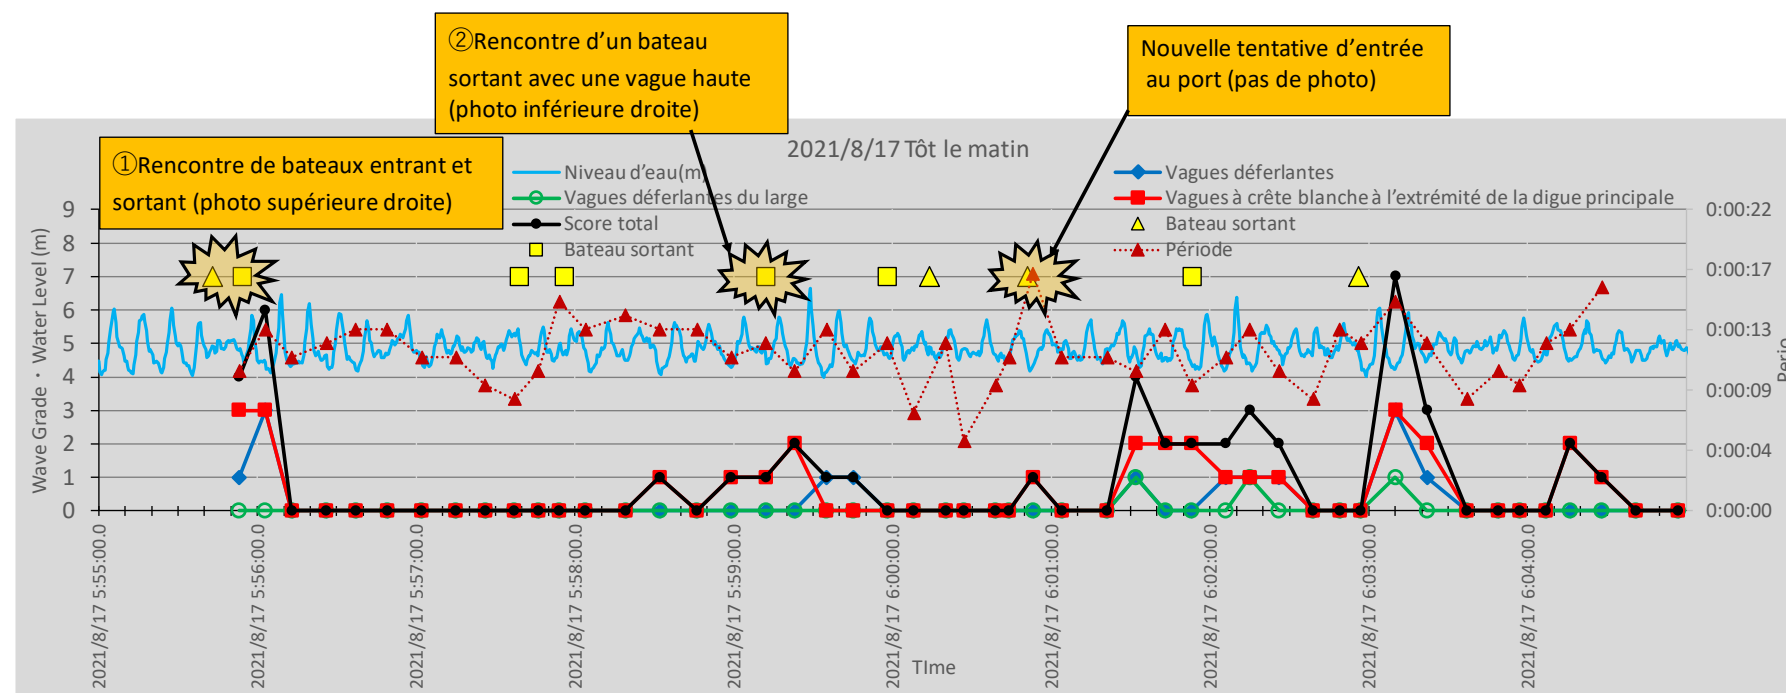
① Rencontre de bateaux entrant et sortant

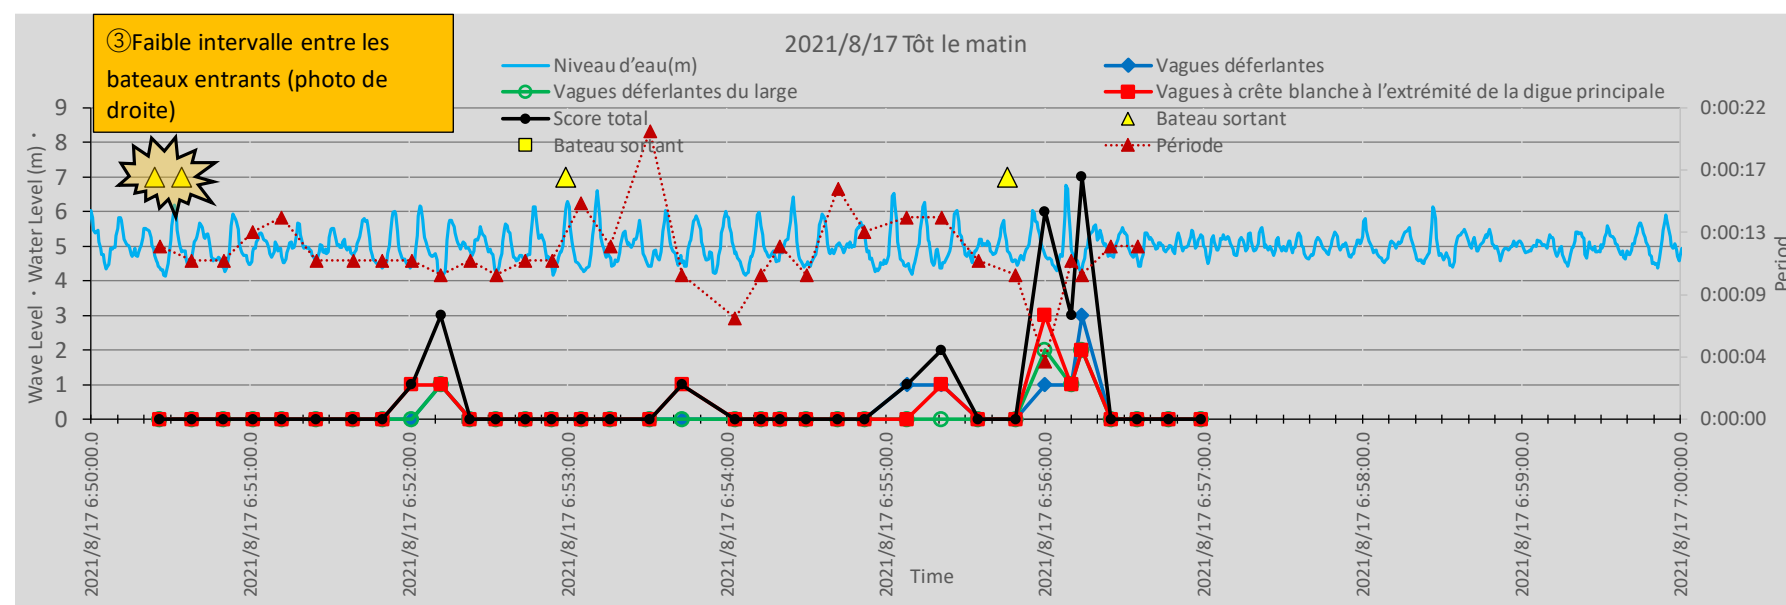
③ Faible intervalle entre les bateaux entrants (photo de droite)
