バングラデシュ
機械維持管理及び修理指導チーム報告書

昭和55年 8 月

国際協力事業団
農業開発協力部

1-2 修理機械名及び修理維持管理に係る状況

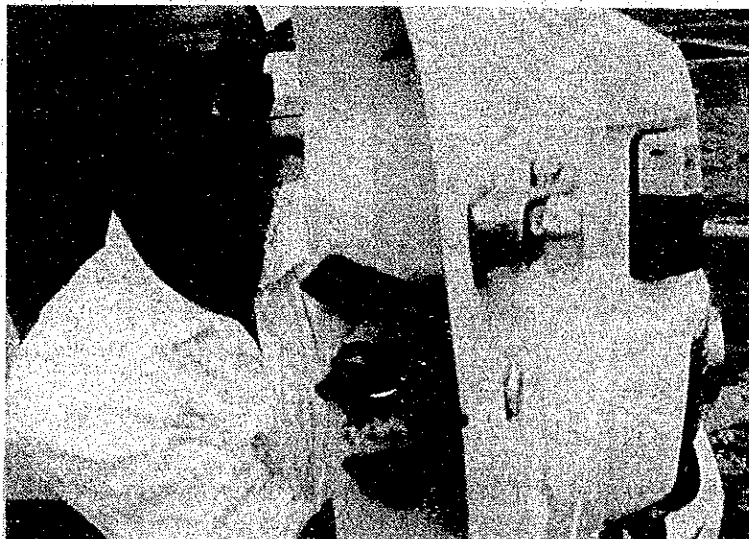
1) 運転側ドア開閉ボタン修理状況

写真は、ドア外部の開閉ボタンが飛び出し故障していて開閉修理不可能であった。

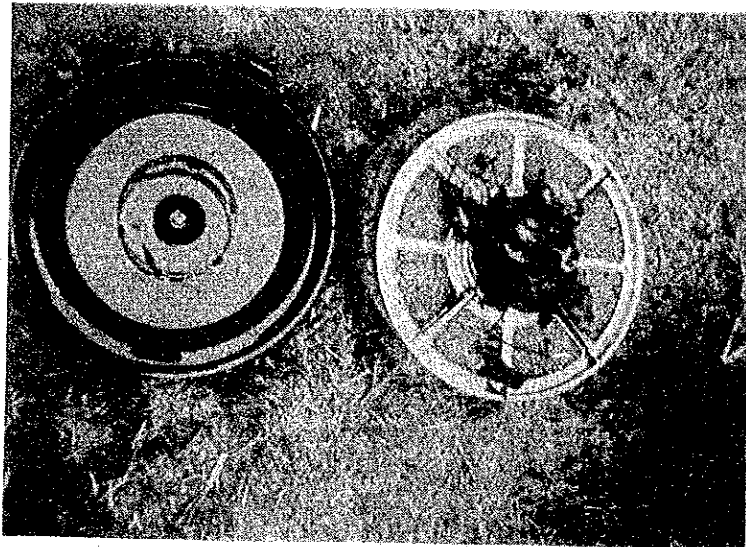
写真はエアーフィルター内部に吸い込まれたビニール袋や枯草などでエンジンが窒息状態で使用されていた(写真の上部にごみが入っている所は下になる)。

※ 以上14箇所の修理及び維持管理に係る手入れを行なった。特にこの車はエアクリーナーと燃料タンクから燃料フィードポンプに配管されているパイプの取付部にあるフュエルガーゼが目詰まりがひどく、アクセルを踏み込んでも急加速が出来なかつたし荷物を積んで車が走る時馬力がupされなかつた。

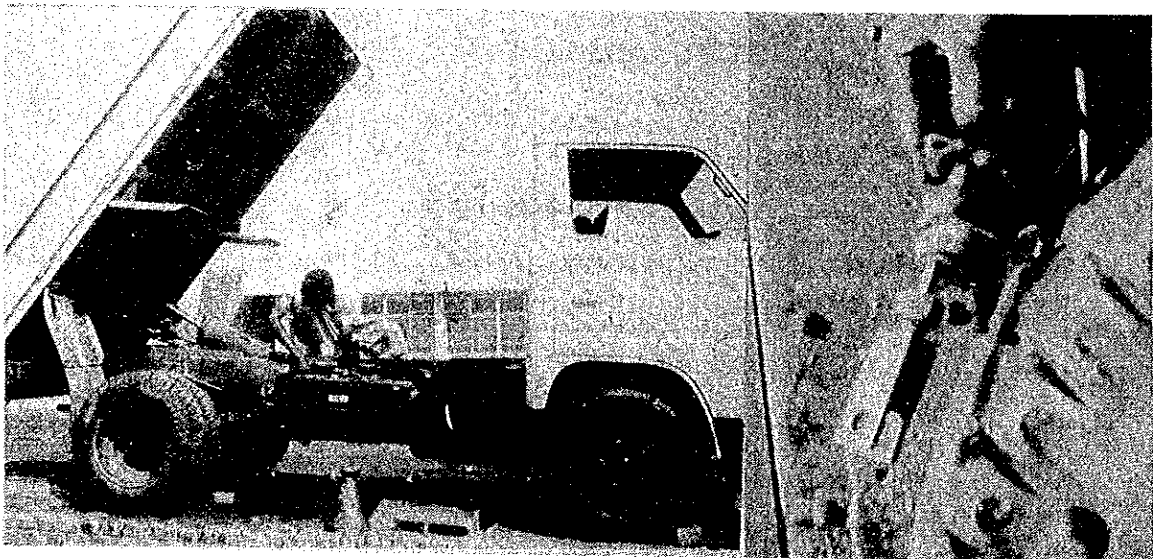
1) ダンプ上下作動ワイヤのサビ付きによる故障修理

写真左側は Mr. hozukuto がサビ付いた右側写真のワイヤーを脱着する作業中のもの。右側写真で手に持っているのがダンブを上下させる時運転席のレバーを操作すると写真右側のワイヤー先端が作動し油圧を移動させる事により上下する。

※ 以上12ヶ所の修理及び維持管理に係る点検調整を行なった。このダイハツ2 ton ダンプの上下作動をするワイヤーの交換部品があれば30分位で修理が可能であるが、交換部品がない為、いかんしてサビ付いて動かなくなったワイヤーを修理するか問題があった。したがって正しい方法かどうかは疑問であるが、サビ付いたワイヤーをアセチレンガスで熱してオイルに漬ける方法を数回くり返して行ない1時間以上もかかって修理した。

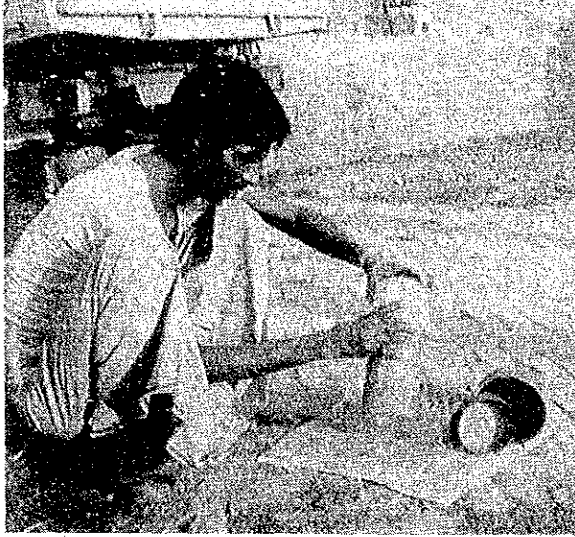
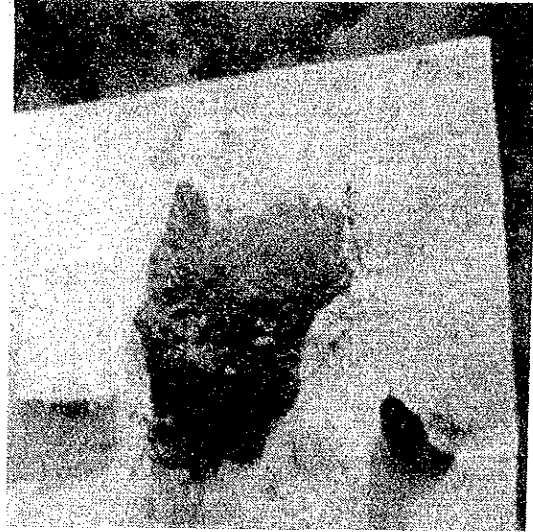
写真左側は、レンガにフィルターを打ち付けて、クリーナーから土を落としている風景。

右側は、清掃後、落ちた土を集めタバコと比較した写真。

※ このクボタトラクターL3500の場合、特に乾期における作業後にはかならずエヤークリーナーを清掃する様指導方お願いした。取り出した土の粒子が重粘土であり粒子も小さい事から、エヤークリーナーフィルターを常に清掃していないと呼入圧力により長期間の内にはシリンダ内に入り込み、ピストンリングやシリンダー壁の摩耗を早める原因になる。

又、これだけの量がフィルターに付着している事は、人間で云うなら鼻をつまんで作業をするのと同じであり力を出すことが出来ない。又、オイル交換の時期なども適切に行なうことが必要である。

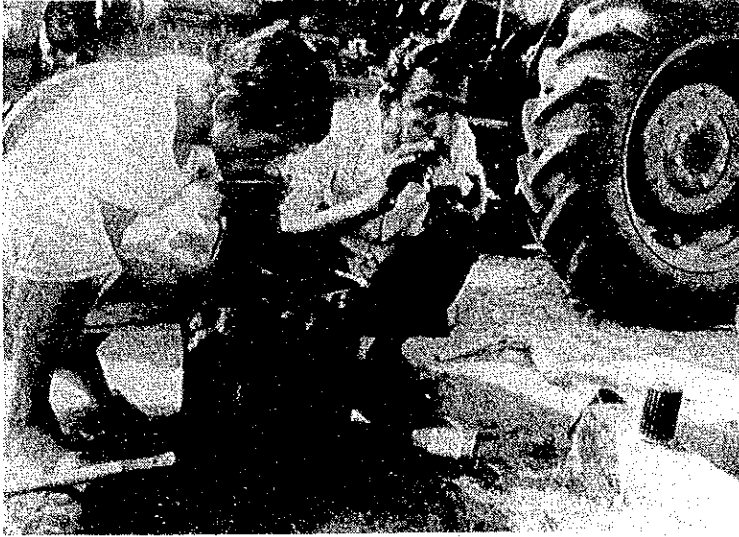
写真左は、Mr. Geasubbin, Mr. hozuRutoで、オイルフィルターと燃料フィルターを清掃している所。

エアーコンプレッサーがない為に彼らにこの様な方法で清掃させていた。

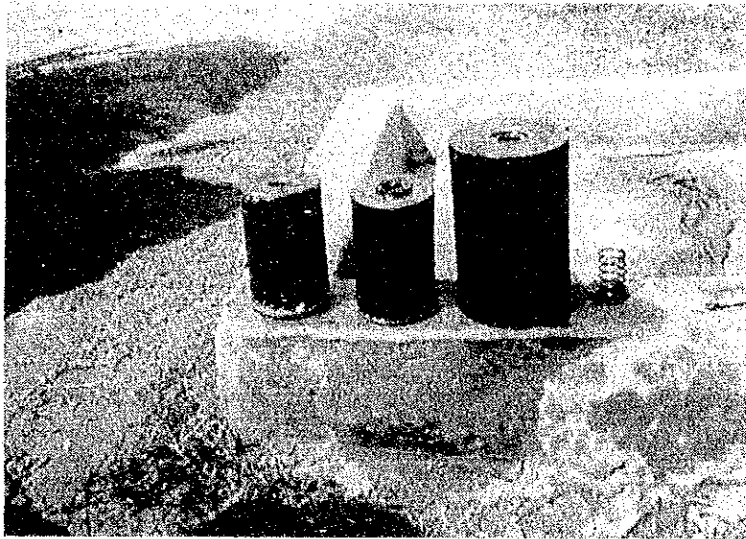
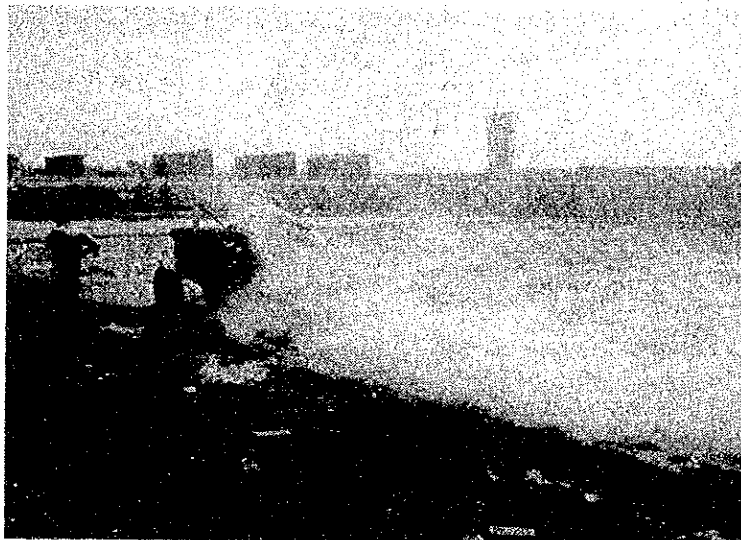
写真上は前の頁で
2人がフィルターを
口に当て息を吹いて
は洗浄油で洗いと云
う作業を2~3回繰
り返し行なってやっ
と綺麗にした、オイ
ルフィルターとフュ
エルフィルターであ
る。

写真下は園芸研究
協力プロジェクト内
の圃場で修理したト
ラクターを使用して
耕起作業をしている
風景である。

一目見てわかる通
り作業中のトラクタ
ーが見えないほどの
砂埃りである為に前

の頁での写真の様にフィルターにこの砂埃りを吸い込んでしまう訳である。

この清掃したフィ
ルターを交換部品が
ない為に陰干しの後
に使用する。

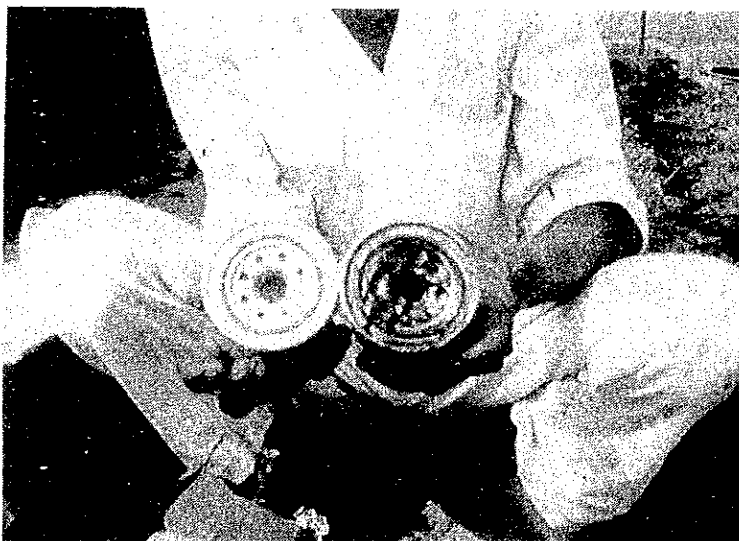
左側の写真はフュエルフィルターのカートリッジタイプの物であるが、左側は新しい物で、右側が使用済みのフィルターで目詰りがひどい事がわかる。

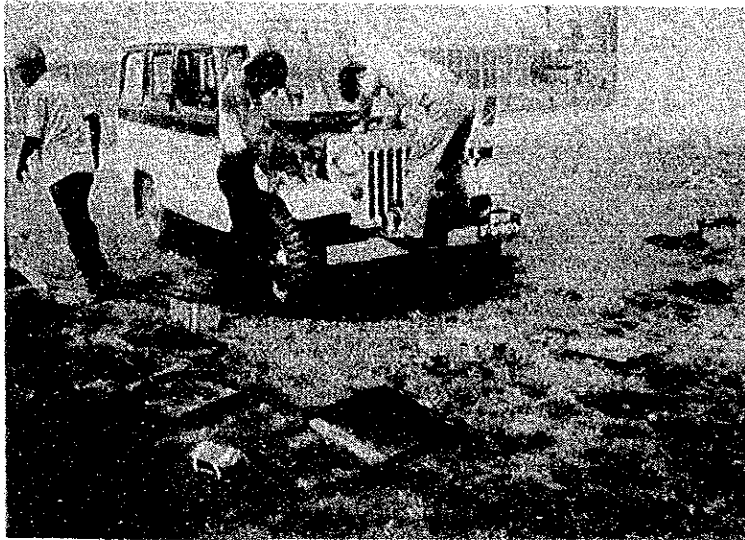
写真は、ウォーターポンプの脱着作業で写真右側の方が木村専門家、左側はドライバーのMr. A bur氏で彼はドライバーであるが大変に真面目な人柄で私達と一緒に油にまみれて頑張った。

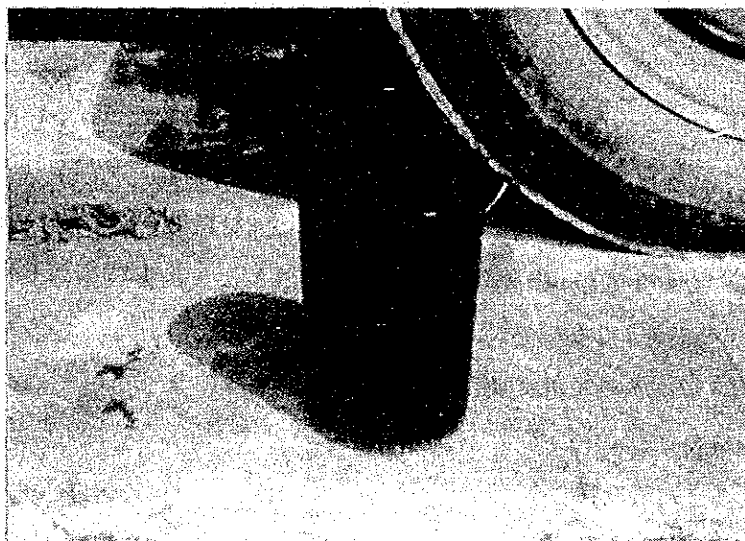
写真左はクボタL-3500型のトラクター用オイルフィルターで大変汚れがひどく目詰りをしている。

このオイルフィルターの様に汚れがひどい場合は、日本

国内であると普通取替えるのが常識とされているが、部品がない為に洗浄油で洗い、陰干しの後に再使用した。

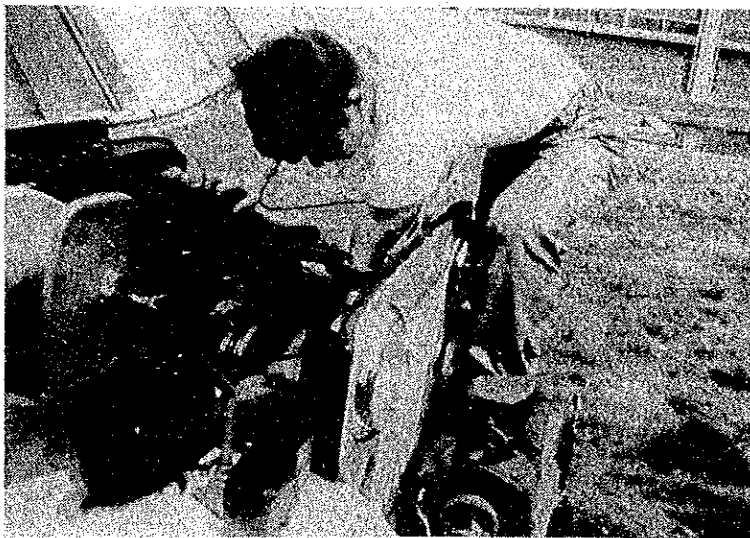
写真はスタットボルトのネジ切れを修理する為にラジエターやバッテリー等を脱着している所である。

普通、この種の修理には、電動ドリルやスクリューエクストラなどを使用するが、ない為にポンチを利用し、ネジ切れたボルトを取り出して修理した。

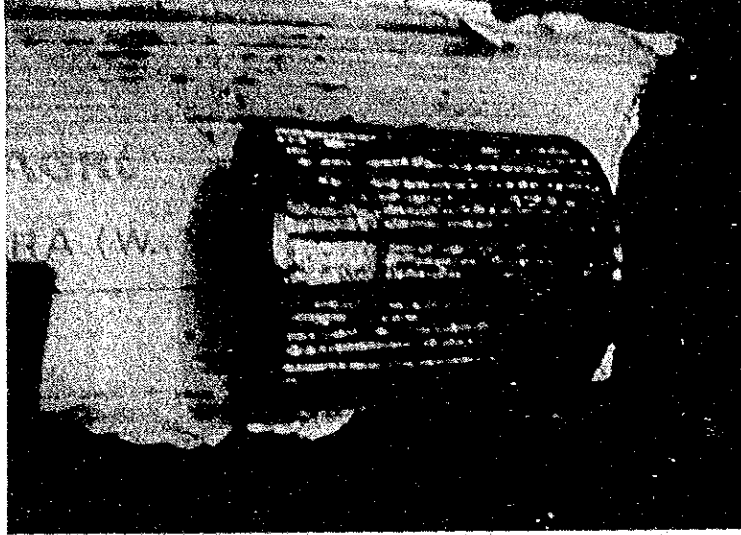
写真のエンジンオイルフィルターは、今回の修理した中でも最も汚れのひどいもので、この状態ではエンジンオイルが循環出来ずクランクシャフトメタルやコンロッドメタルなどの摩耗がいちじるしく故障の原因になる。

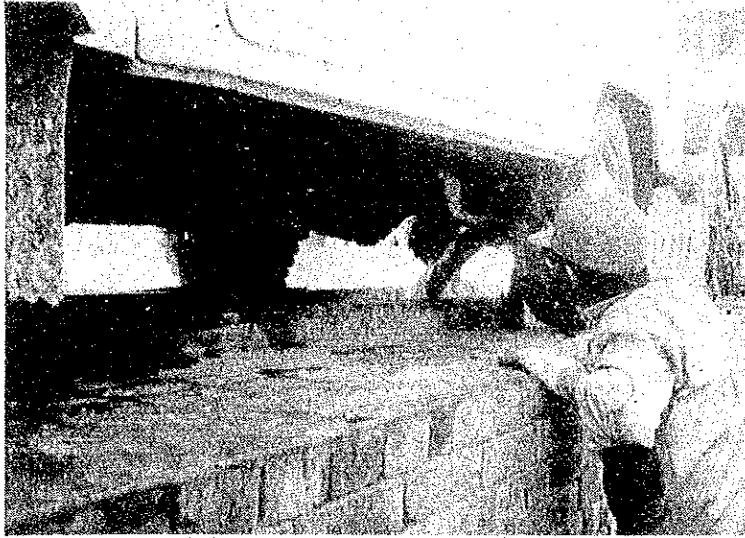
写真は、ブレーキ調整を枝川が指導中のもの。

ガレージやジャッキがない為にジブの工具として付いているダルマジャッキによりジャッキアップして作業している所である。

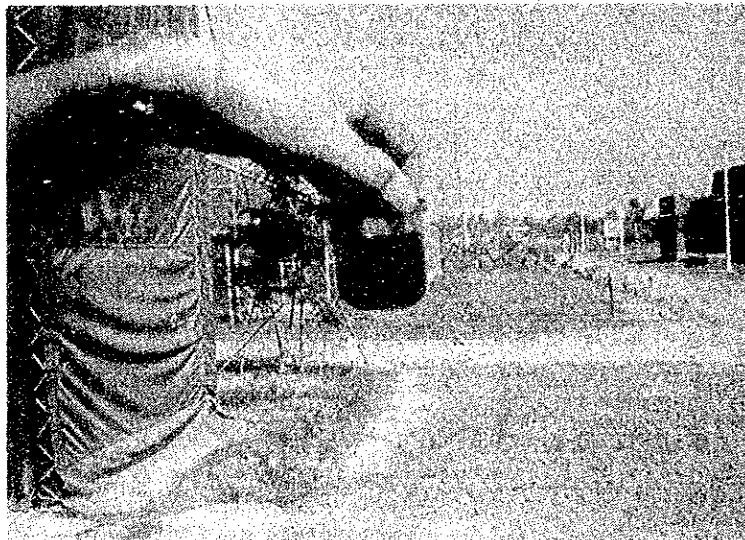
写真の様にフュエルフィルター内に水や砂が $\frac{1}{3}$ ほど沈澱しているのが見える。この様な状態で使用すると燃料ポンプに流れ込んでプランジャーとバレルのすき間に入り始動不能になる。

※ 毎日使用の場合は使用前にかならず点検をする様に、又、使用後長期格納をする際にもかならず点検整備をして格納する様に義務付けたい。

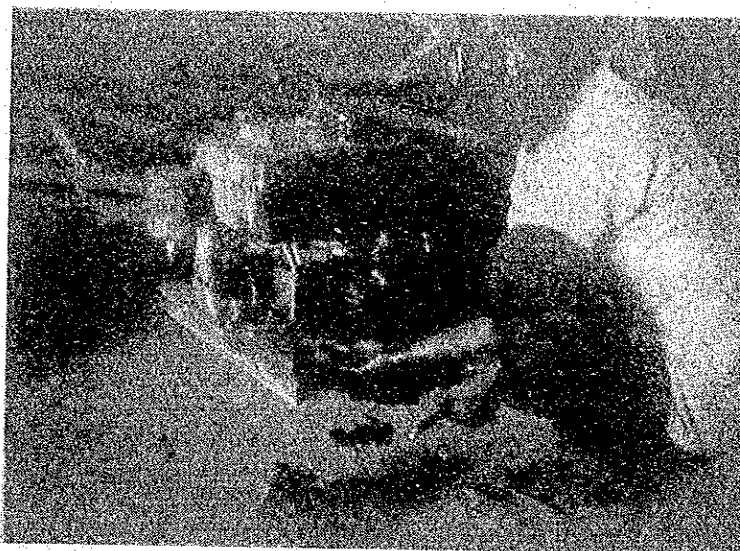
写真左は格納庫内で写した為見にくい
が、エンジンオイル
を取替作業中のもの
で、オイルが流れ出
た所を見るとわかる
通りオイルの元の色
が全くなく真黒にな
っていた。使用し始
めてから一度もオイ
ル交換をしていない
との事である。

前の頁でも書いた

ように使用前後の点検の義務付け等を至急徹底されたい。

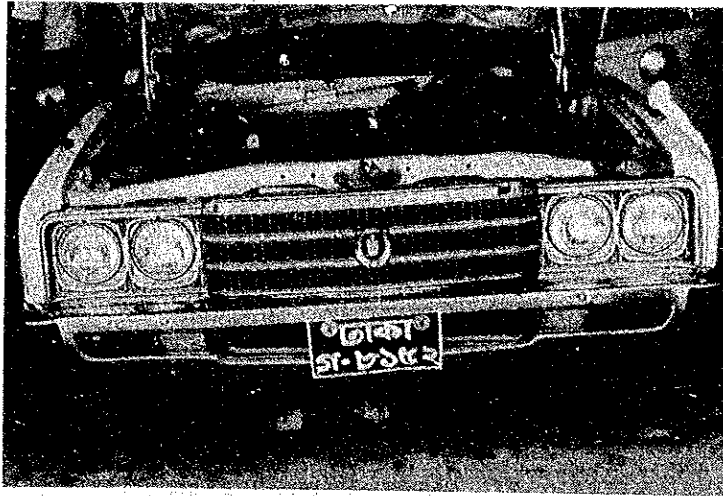
写真左側がトヨタクラウンで、写真はエンジンオイルを抜いている所で、上記項目の修理をした。
