ビルマ地震調査団報告書

〈ビルマ国における耐震構造技術の確立と
地震観測の拡充整備に関する予備調査〉

1971年5月

海外技術協力事業団

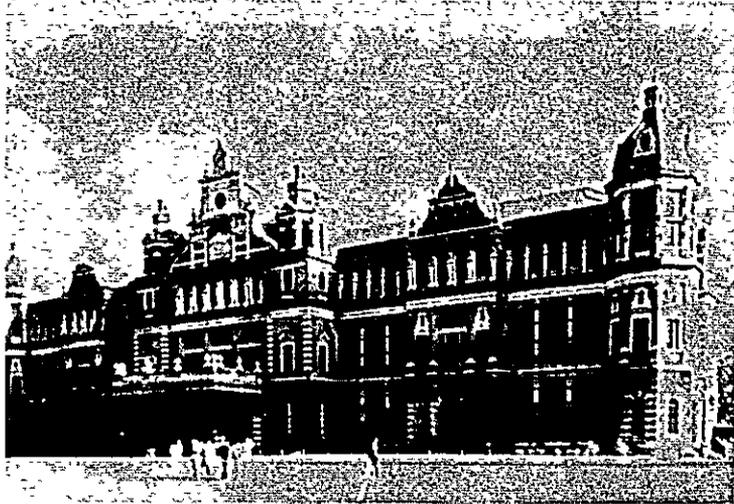
Photograph 2.3.1 (a)
Outside View of State
House

写真 2.3.1.の(a), (b)に示した様に、レンガ造3階建の豪華な邸宅で、1895年に建設されたものである。被害の主なものは図 2.3.2 に記入した様にアーチ部分の亀裂、両翼の塔部の柱の水平亀裂および外壁の傾斜であった。

被害の程度は外見上は軽微であるかの様に見えたが、外壁とそれに直交する主アーチとの接合部にずれが生じているために、建物全体としての耐震性はかなり低下しているものと思われた。この種の被害は後で述べる某薬局の建物の場合にもみられ、壁のジョイント部の補強がレンガ造の耐震性を確保するのに重要であることを示していた。

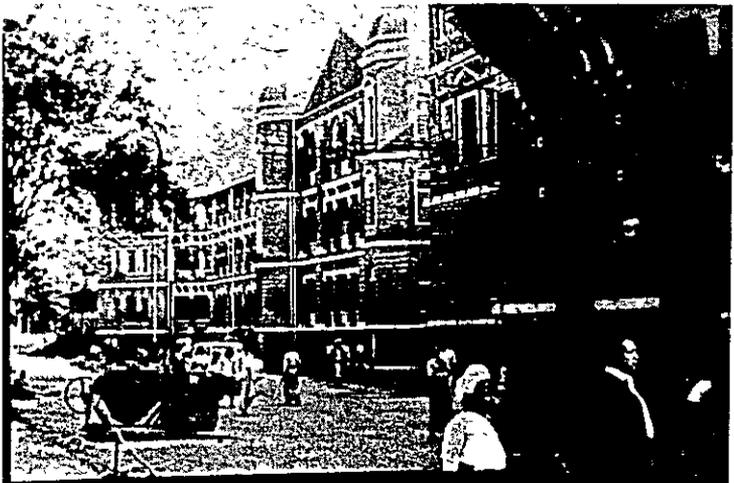
Photograph 2.3.2 (a)
Outside View of Rangoon
General Hospital

および写真 2.3.2 (a), (b) に示した様に 3 階のアーチ部に亀裂が生じた。被害の状態は議長官邸の場合と同様であり、開口の大きいレンガ造建物の耐震性が低いことを示しているものと思われた。

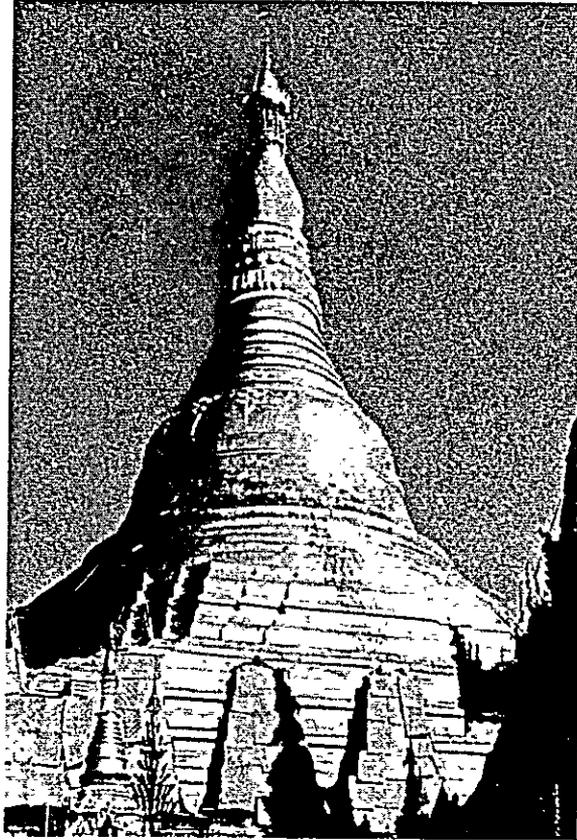
Photograph 2.3.4 (a)
Bird-eye View of Shwe
Dagon Pagoda

写真 2.3.4 に示した様に高さ 326 フィートの金の延板貼りの塔で、主体構造はレンガ積みで、内部空間はほとんどないとみてよい。また、先端には直径約 30 cm の鋼棒が埋込まれており、そのまわりに宝石、金銀の鈴などで装飾がほどこされている。

この塔の先端が地震により曲がり、10 数個の鈴が落下した。先に述べた様に、ビルマ各地において地震のたびごとにパゴダの先端が破壊されたとの記録があるが、シュエダゴンパゴダの場合も例外でなく、1492 年以降少なくとも 8 回の被害をうけたと記録されている。

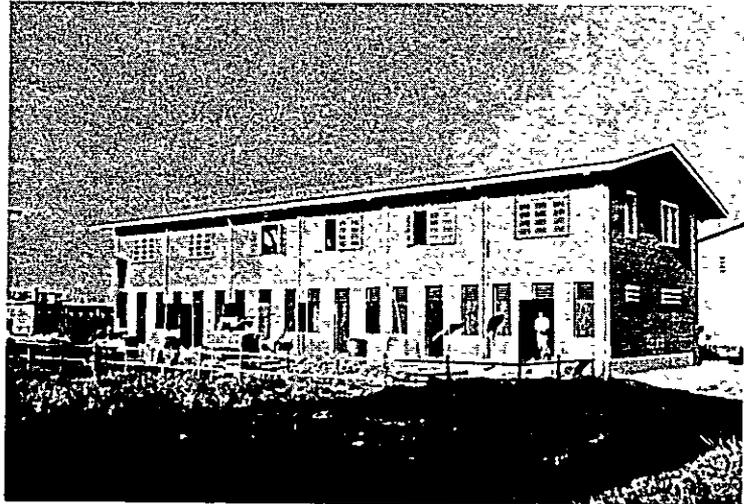
Photograph 2.3.6
Chommery 34th St. Apartment House

あるが、写真2.3.6に示した様に、団地の不整、レンガの破損など施工状態はかなり悪い。レンガ造建物の場合には耐震性のみならず一般の構造強度は施工状態に大きく支配されるものであるから、施工状態の改善を一日も早く行なう必要がある。

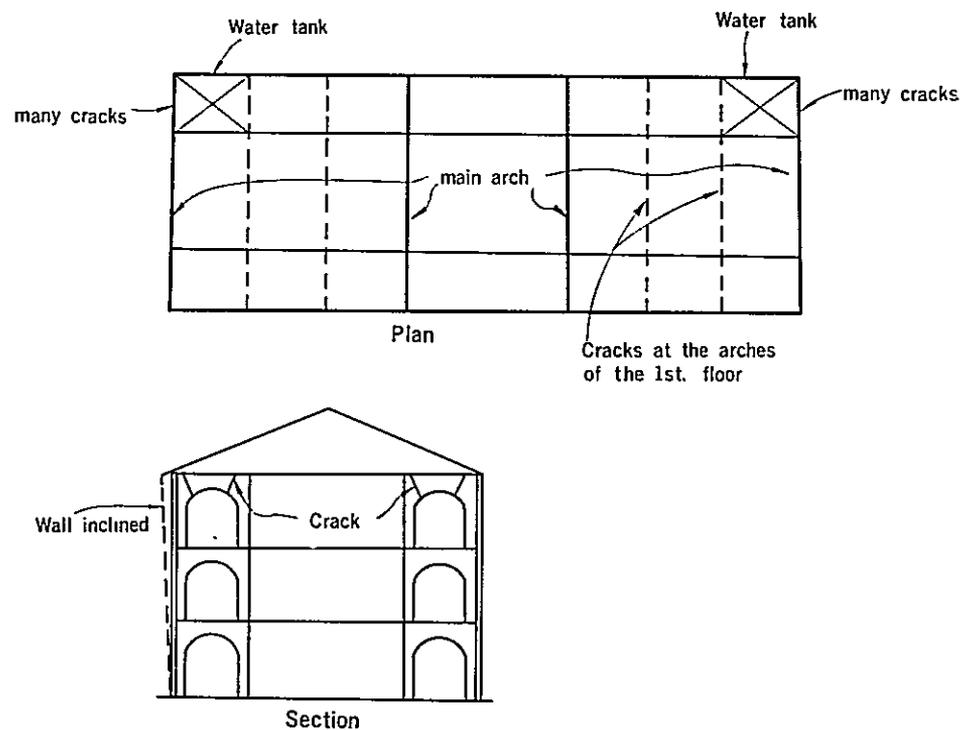
Fig. 2.3.2 State House

屋組が木造であるために、壁が一体として地震力に抵抗できなかったことも被害を大きくした一因であったと思われた。

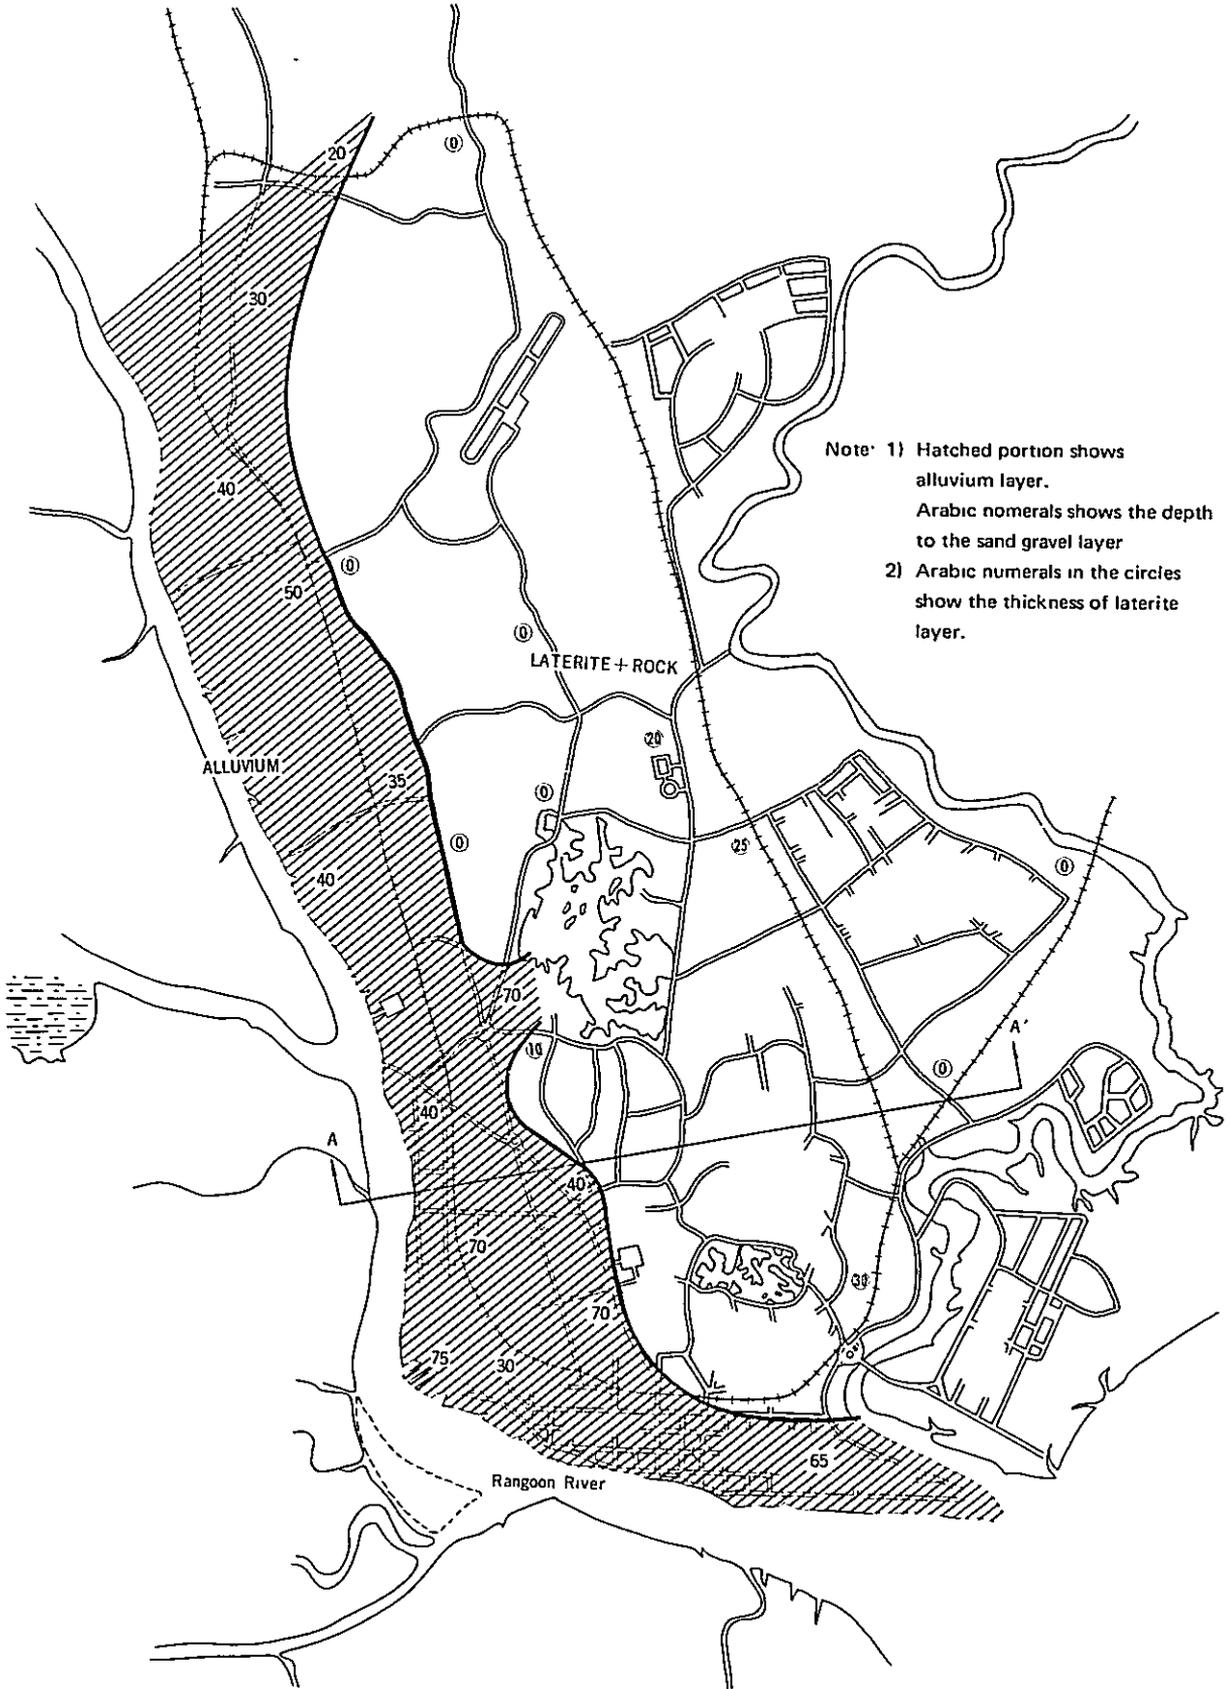
Fig. 2.3.7 Subsoil Condition of Rangoon

図 2.3.6 (a) および (b) は、ラングーン市の地盤の状態を示したもので、ラングーン文理大地質学教室バタイン博士および彼の研究室の大学院生の好意により未整理の資料を利用させていただいたものである。地盤の支持力など力学的特性は明らかではないが、この資料よりごく大まかにラングーン市の地盤を推定すると図 2.3.7 に示したように、市の西側すなわちラングーン河ぞいの地域は沖積層によりなる軟弱な地盤で、他の地域は砂岩あるいは頁岩などで構成されている比較的良好な地盤であると考えられる。図 2.3.7 の斜線部が沖積層の地盤の部分で、記入した数字は砂礫層までの深さ(フィート)である。また、斜線をほどこしていない部分に記入した数字は岩盤までの深さで、この部分は紅土(Laterite)と呼ばれるローム層の 1 種により覆われている。図 2.3.8 は図 2.3.7 の A-A' 断面を推定したものである。

1970 年 9 月の地震の際には地震の規模が小さかったためか、特に著しい地盤被害は生じていないが、沖積層の地域の震度が大きかったこと、および建物の被害もその地域に比較的多か

ったことを考えると、もしもっと規模の大きな地震がラングーン市附近に発生すれば、軟弱地盤の地域には大きな被害が生じるものと思われる。

なお、ここに示した資料では、現在住宅団地の建設されている市の東側すなわちペグー河ぞいの地盤の状態は明らかではないが、地形から判断すると、この地域も沖積層地盤である可能性は高く、早急に調査を行なう必要がある。
