# インド日本脳炎ワクチン製造プロジェクト

## 計画打合せ調査報告書資料

昭和59年8月

国際協力事業団

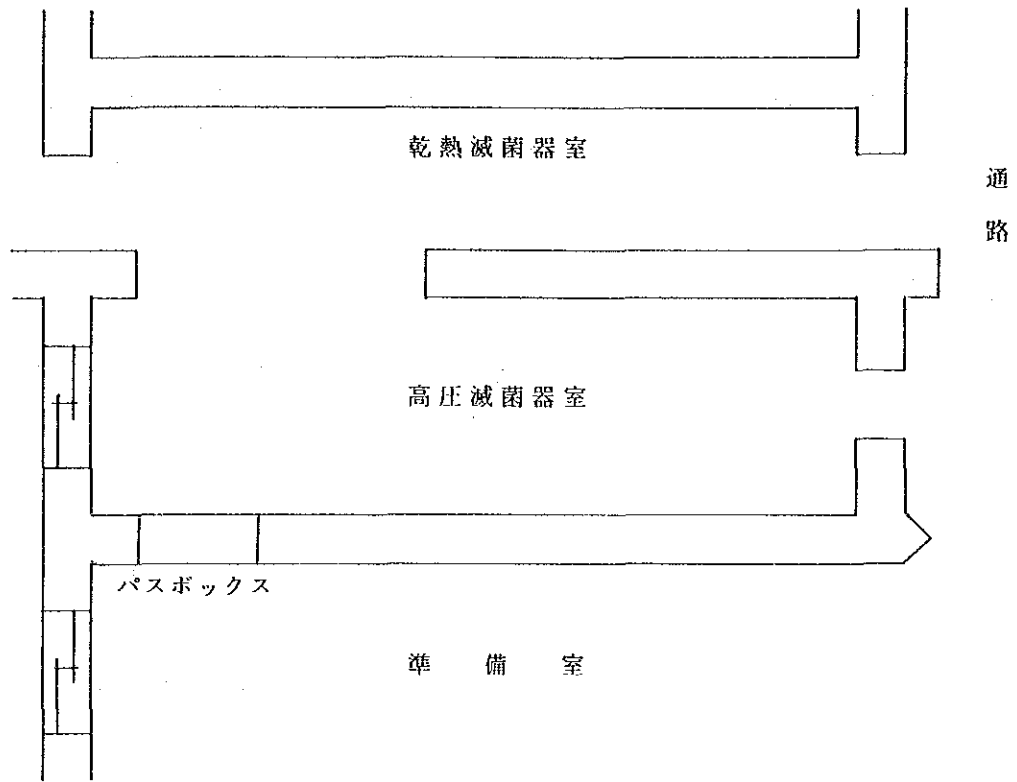
第1図 最終工程改修工事変更前

1983年10月調査の結果において、最終工程の建屋改修工事は附帯工事を除き概ね終了しており、1984年3月には完成の予定であった。その後1984年2月に派遣された調査団の報告で、建屋の改修工事は終了し、附帯工事も概ね出来ていたが、蒸気高圧滅菌器を設置する室の天井の高さが不足のため、これの設置場所を準備室に変更せざるを得ないことが明らかにされた。そこで追加工事として、現在滅菌室と準備室の間の壁に開けてある滅菌器設置用の穴をハッチに変更し、新たに滅菌室と準備室の間の壁に穴をあけることとなり、図面がCRIに送られた（第1及び2図参照）。

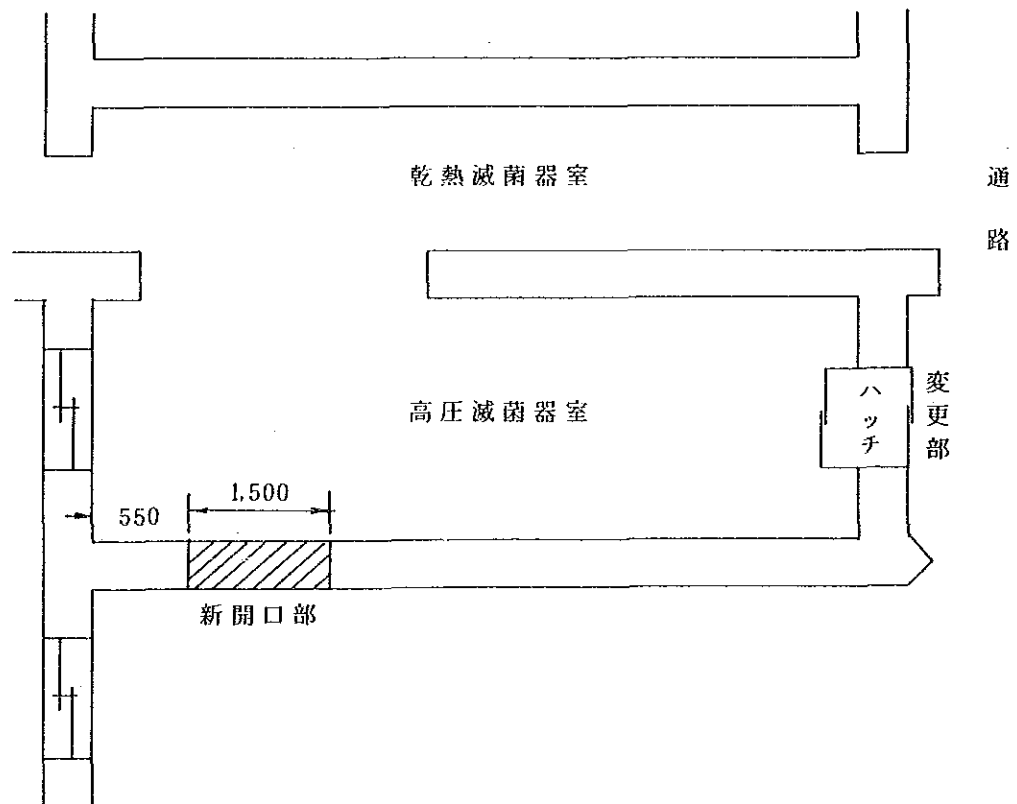
第2図 最終工程改修工事変更後

今回の調査でこの工事が終了していることが確認され、また高圧滅菌器据付け位置の移動によるマグネットスイッチの移動も既に行われていることが確認された。

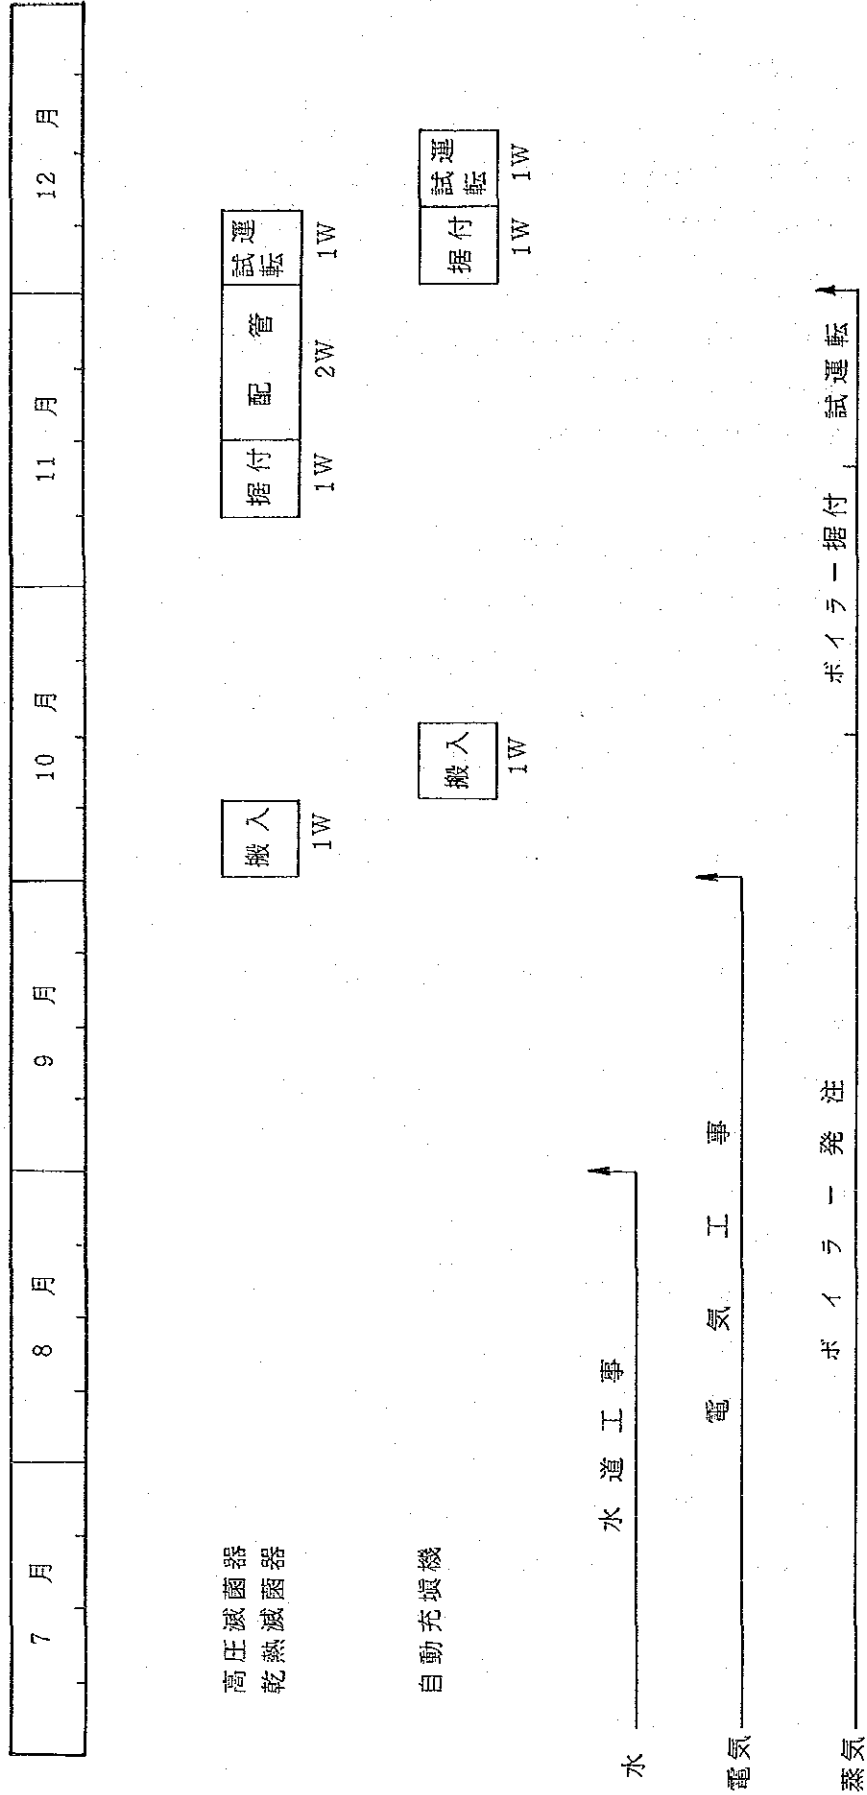
第3図 最終工程機器据付け日程

機器の据付けに際しインド側で準備する人員は、労働者はCRI内部より、また配管、配線、溶接、塗装等の職人は主としてチャンディガールより集めることとなる。各機器据付けに要する人員と日程に関する計画表が昨年9月、中村・原両専門家よりCRIに示され、Suxena 所長より最終工程に関しては据付け開始を84年3月に延期することにより計画どおり実行可能との返答を得た。しかし今回水、電気、蒸気の供給時期が著しく遅延していることが判明し、また凍結乾燥機の破損に対する処置が未解決となっていることもあり、凍結乾燥機を除外した機器の据付け時期と要する人員の計画を第4図の如く新たにたて、CRI側と検討を行い、計画どおり実行可能との結論に達した。

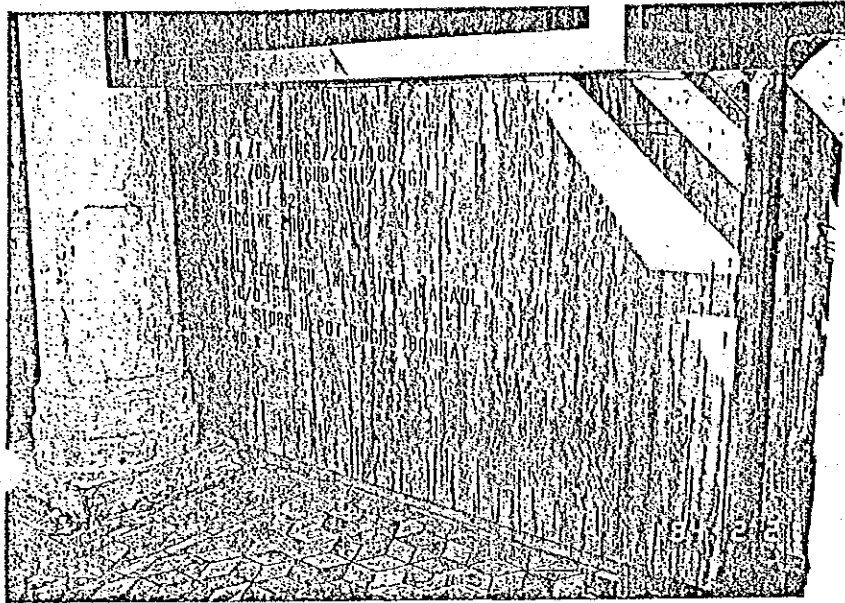
Case No. K-1

case №	名 称	所 見
K-1	turn table 3ヶ	解梱せず、梱包状態のまま外観をしらべた限り、全く異常を認めず、損傷もなかった。
K-2	Filling Machine 5-F L	解梱せず。梱包上部両サイドのベニヤ板が少しこわれている。しかし、軽度のため内部には影響がないものと考え解梱しなかった。

特に破損はない

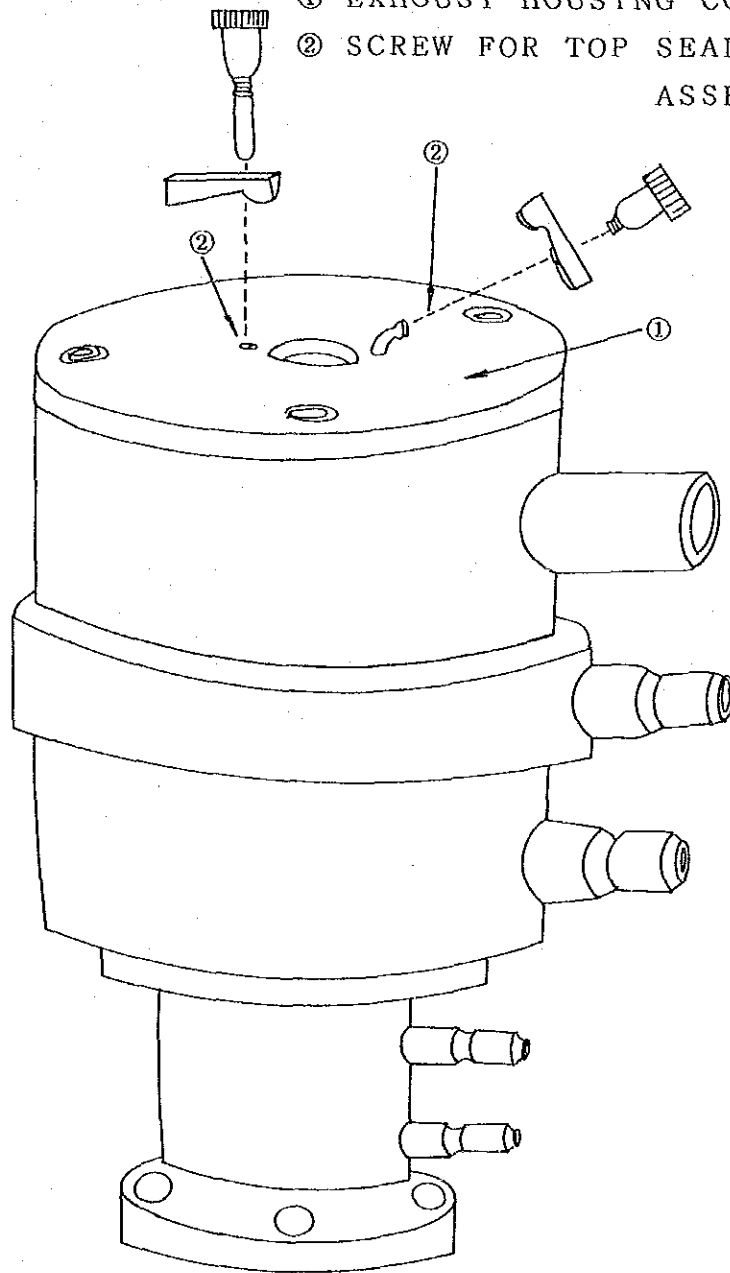
CASE#	故障箇所	結 果	コメント	価 格
Mitsubishi C - 2	Turbine Assembly S/N 253	(梱包状態) L 1.12×W0.31×H1.83mの木製梱包の左右側面に、高さ約1m、前面より0.3mあたりのところに長さ30cm程度の亀裂破損があった。 (破損部品) 1. Screw for Top Seal Assembly fitting×2 2. Top cover for Turbine Assembly×1 (破損状態) 1. Fig 2 参照 (Fig 1は正常な状態) (結 果) 運送中の振動及び衝撃によって梱包内固定用木片に相当な力で当たったと思われる。	交換 交換	2本で 20,000円 1,500,000円
Mitsubishi C - 4	Sample Feed System	(梱包状態) 外梱包は特に異常なかった (破損部品) 1. Base plate unit for Sample Feed System (破損状態) 1. Fig 3 参照 Base plate と一帯となっている支柱を支持するholder部分に、a, b, c, dの4箇所に亀裂が入った。	交換	1,800,000円

CASE#	故障箇所	結 果	コメント	価 格
		<p>(結 果)</p> <p>1. 運送中の振動及び衝撃によっ て、内部で上下運動が行われた ようである。</p> <p>※ これらの衝撃によって、内部的に悪影響を及ぼしていると思 われるが、今回は運転できる状態でないため機能の正否は判断 できない。</p>

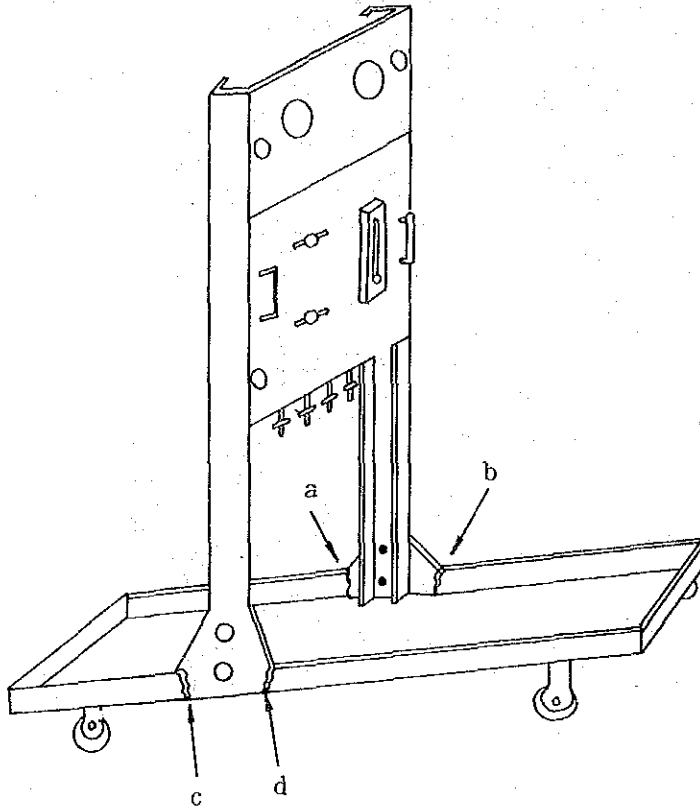
Packing # C - 4

PLATEに亀裂が4箇所あり、使用不能のため交換必要。……図3参照

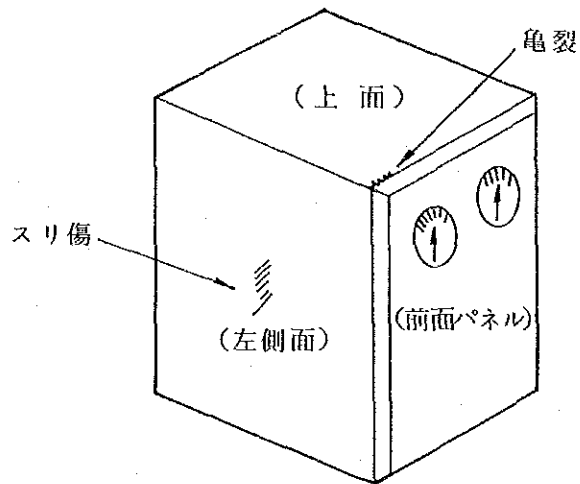
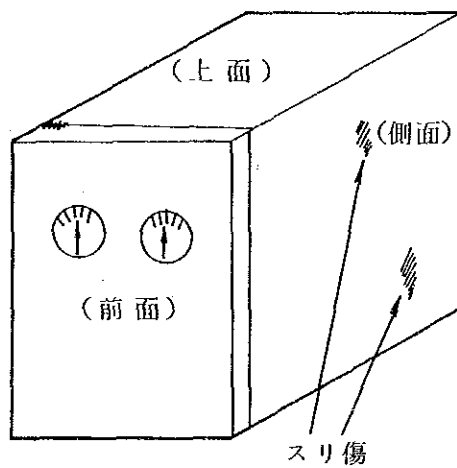
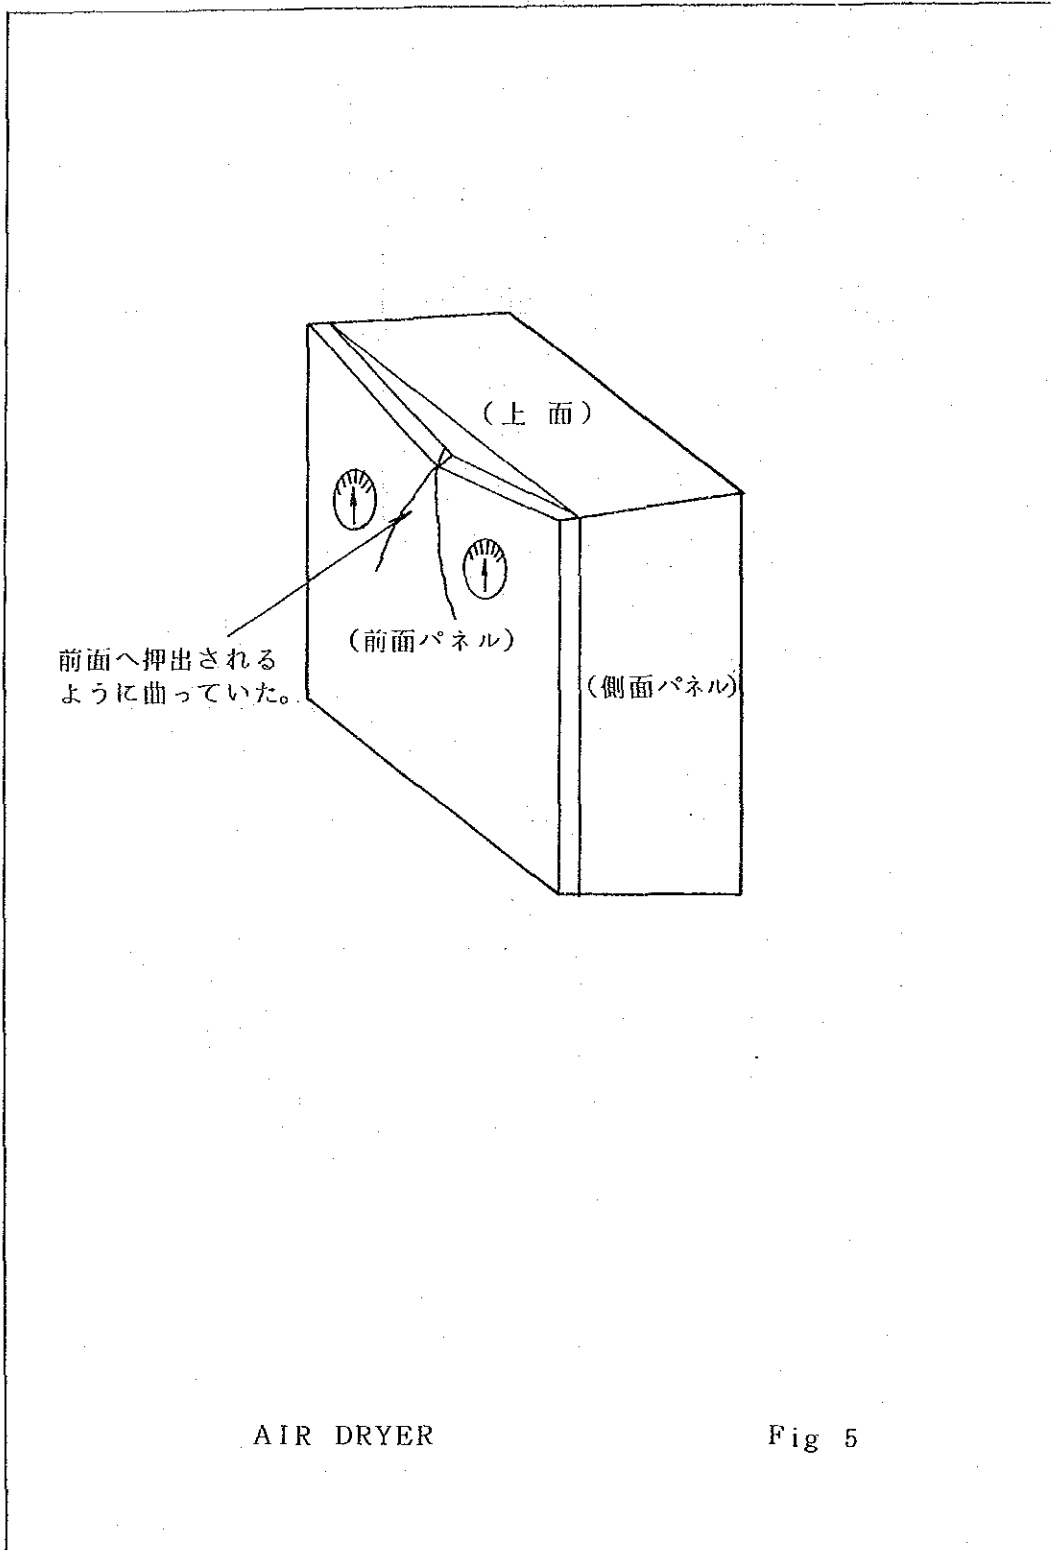
Fig 4

1. CHILLER-左右側面の左右の傷3ヶ所及び前面左上隅の部分の亀裂。

CASE#	故障箇所	結 果	コメント	価 格
Mitsubishi H-5	Chiller	<p>(梱包状態)</p> <p>L 0.99×W 0.98×H 1.55mの左右側面に3箇所 の凹部分があった。</p> <p>(破損部分)</p> <p>1. 左右側面の塗装の傷。3箇所 2. 前面左上隅の部分の亀裂。</p> <p>(破損状態)</p> <p>1. 塗装の傷は3箇所とも約10cm<sup>2</sup>程度である。 2. Front door 左上隅の溶接部分に亀裂が約2cm程度あった。</p> <p>(結 果)</p> <p>運送中に落下及び横転があったように思われる。</p>	修 理 修 理	現地修理 可 能 現地修理 可 能
Mitsubishi H-9	Air Dryer	<p>(梱包状態)</p> <p>L 1.67×W 1.11×H 1.38mの左側面に高さ約 0.8m前面から0.4m当りに木製板の欠損 約40cm<sup>2</sup>程度があった。</p> <p>(破損部分)</p> <p>1. 前面Front door の上部中心部分で約 3cm本体より浮き上り、本体から離れていた。</p> <p>(破損状態)</p> <p>Front door 固定用ブロックが衝撃により、 固定用ネジがはずれ落下していた。</p> <p>(結 果)</p> <p>運送中の衝撃によるものと思われる。</p>	修 理	現地修理 可 能

※ これらの衝撃によって内部的に悪影響を及ぼしていると思われるが、  
今回は運転できる状態でないため、機能の正否は判断できない。

現地で修理可能。
