Annexe: Brochure de photos

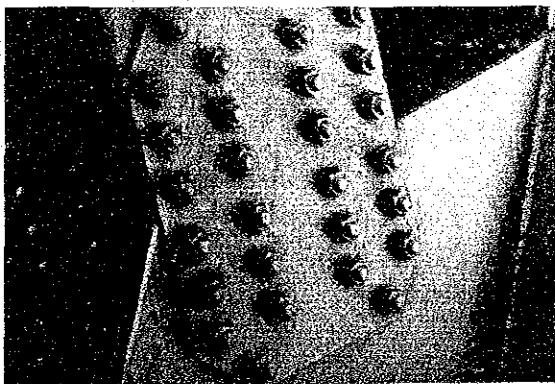
Salissure d'éléments: influence de navires

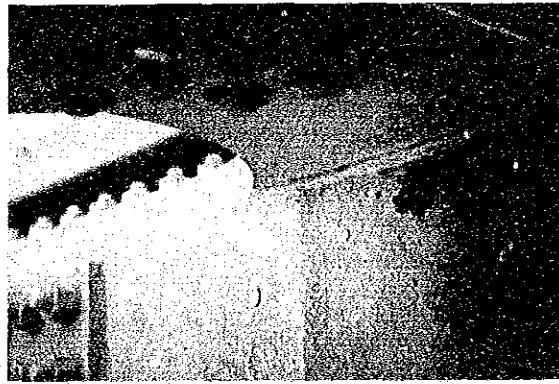
Décollement de peinture en rebord supérieur de poutre inférieure

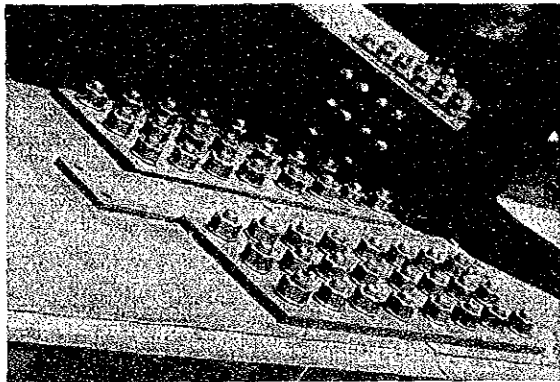
Absence de boulons sur plaque  
de recouvrement

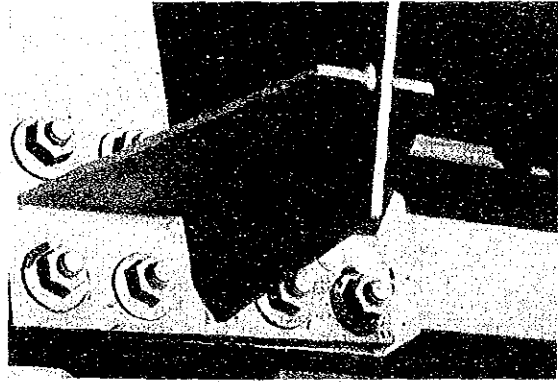
Apparition de rouille sur  
boulon de fixation du rail  
pour rail de wagon-contrôle

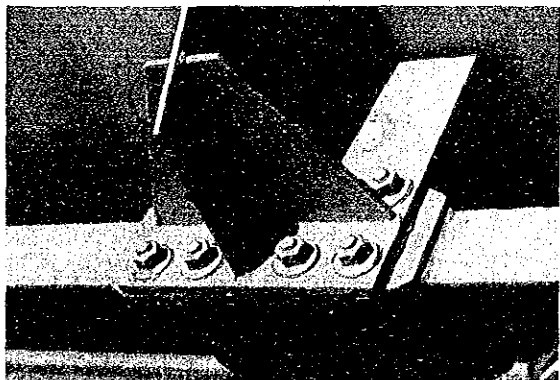
Rouille sur rail par roue de  
wagon-contrôle

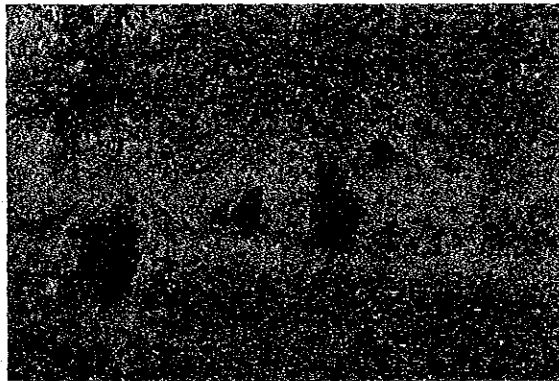
Suintement d'eau sur le revêtement de surface de pont

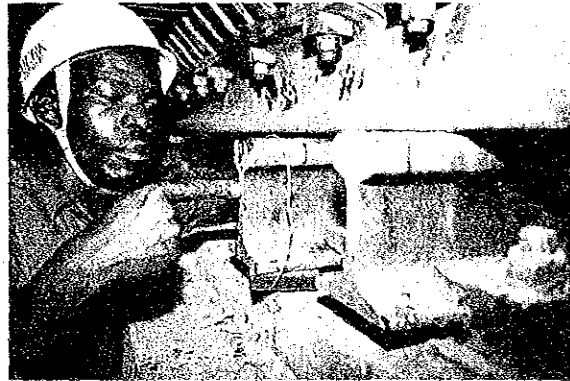
Dispositif de dilatation: Décalage du rail côté pont du

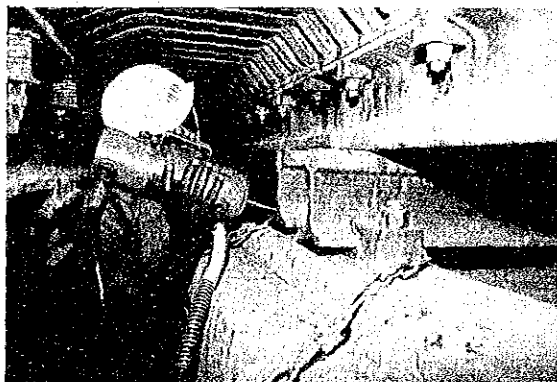
Dispositif de dilatation: Rail côté pont réparé
