6-4 橋梁及び構造物

6-4-2 橋梁及び構造物の現況

6-5-4 Ibague～Calarca間の災害発生形態

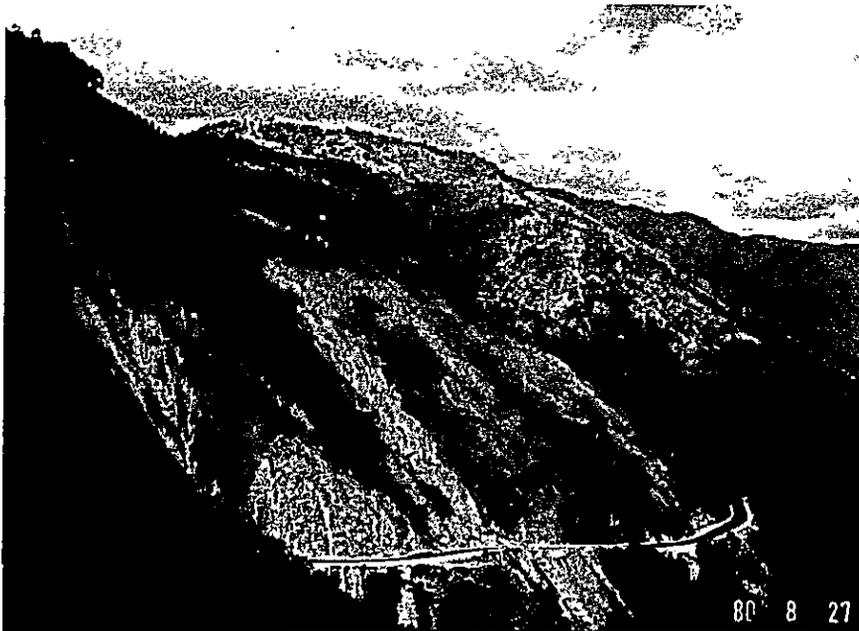
Photo 6-2 The Site in Danger of Landslide

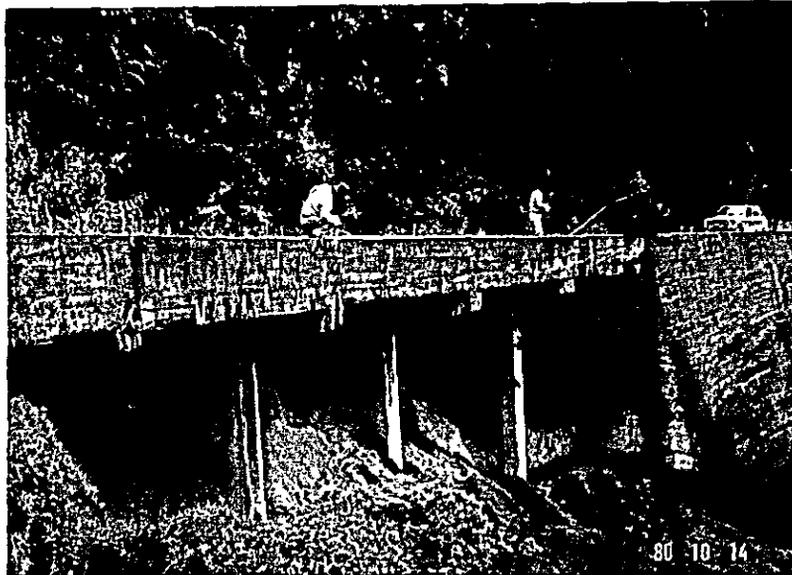
Photo 6-8 Concrete Half Bridge at Km.110
