フィリピン共和国  
メトロマニラ火力発電所  
リハビリテーション  
計画調査報告書

1982年11月

国際協力事業団

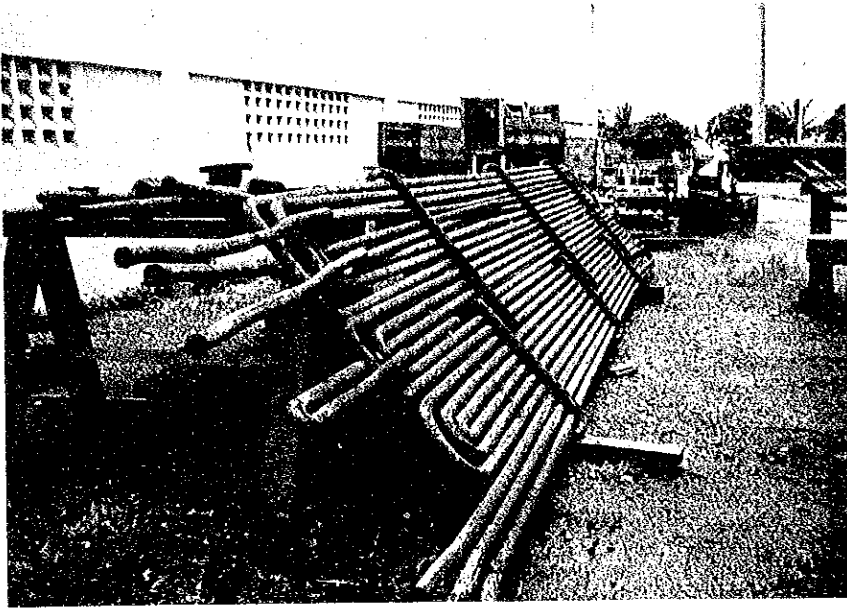
G-2 : 2次過熱器チューブ  
最近のオーバーホールで取外されたもの

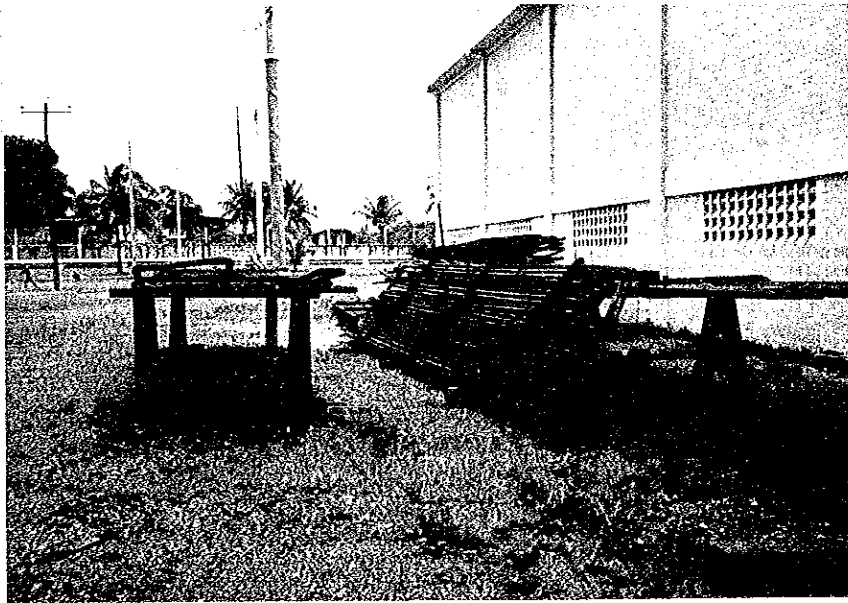
G-2 取外された2次過熱器チューブ

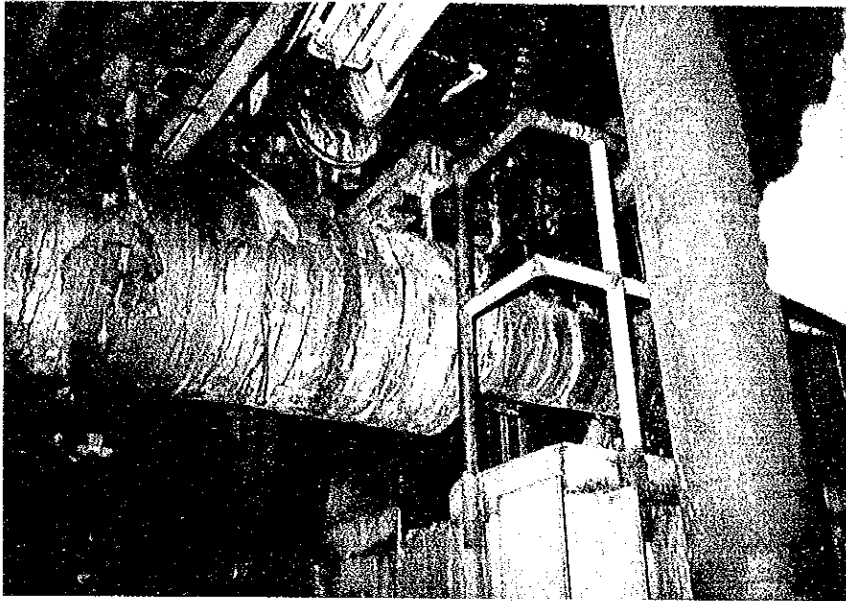
配管の保温の状況  
(安全弁、ベント部に  
取付けられている  
ことに注意)

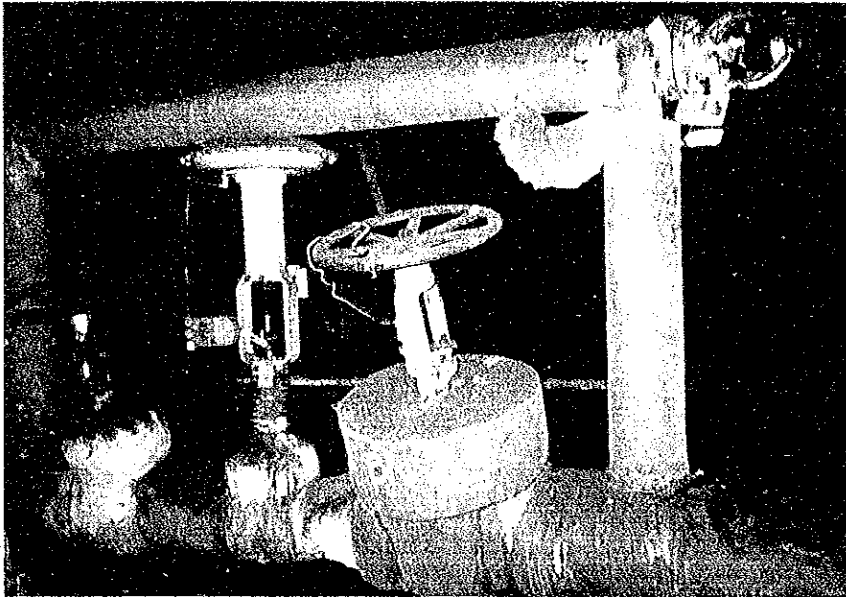
運転されていない補助蒸気制御弁

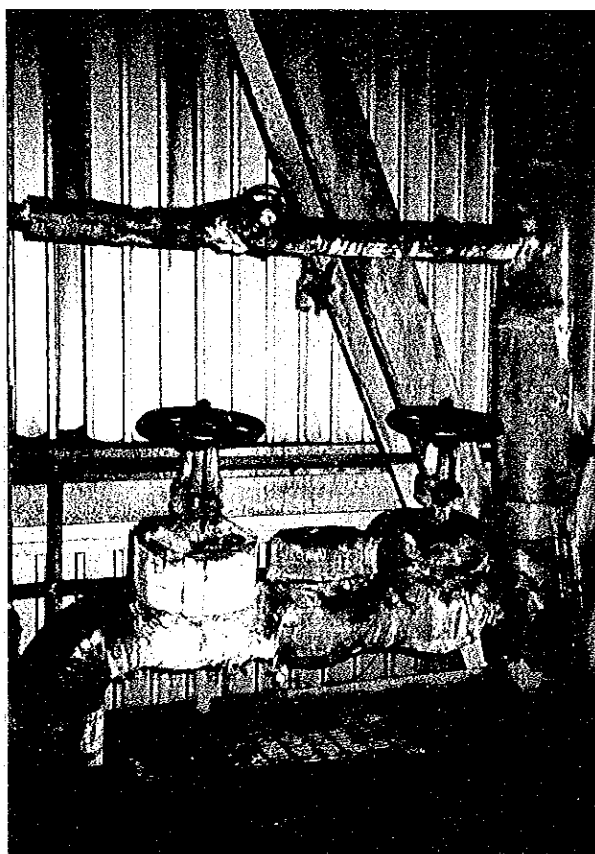
S-1 補助蒸気制御弁  
(制御弁は取外されている)

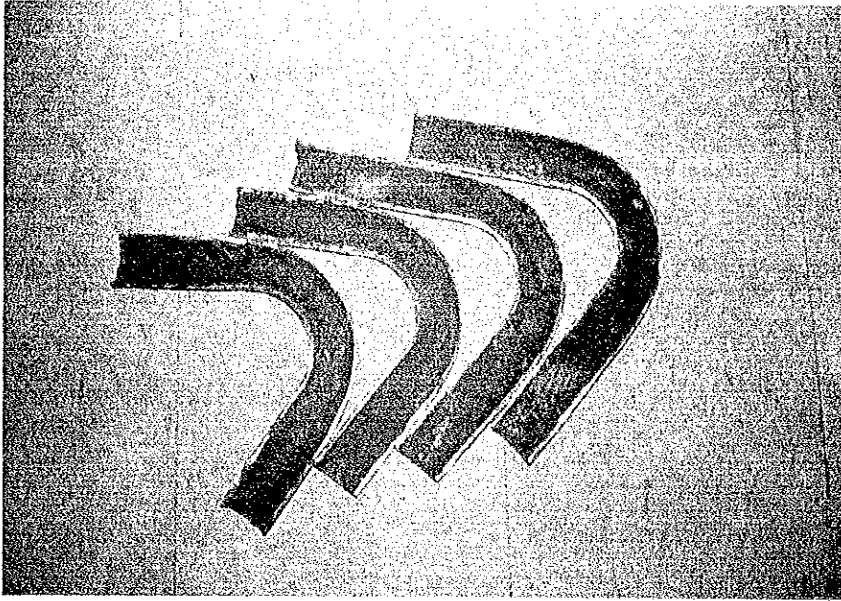
G-2 再熱器ベントチューブ（内面腐蝕）

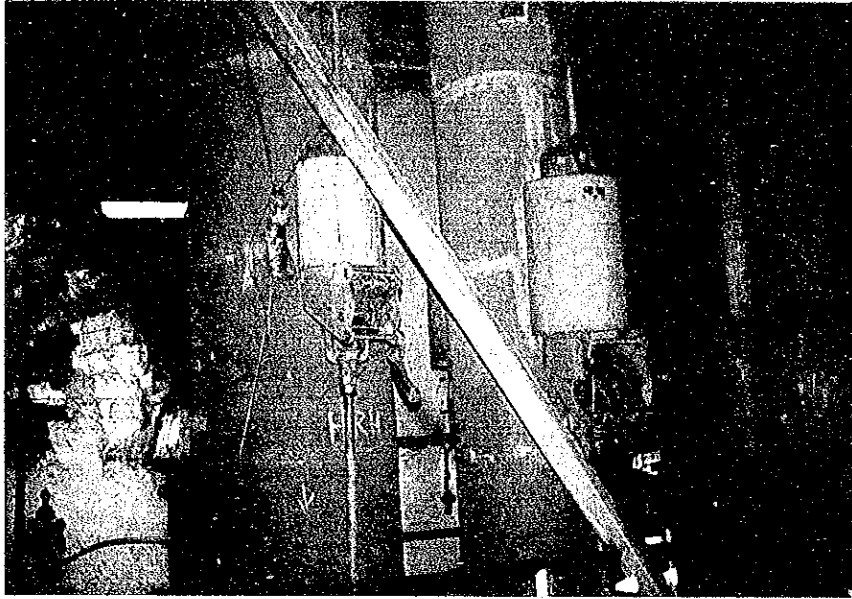
S-1 主配管のサポート（定荷重ハンガーの機能が失われている）

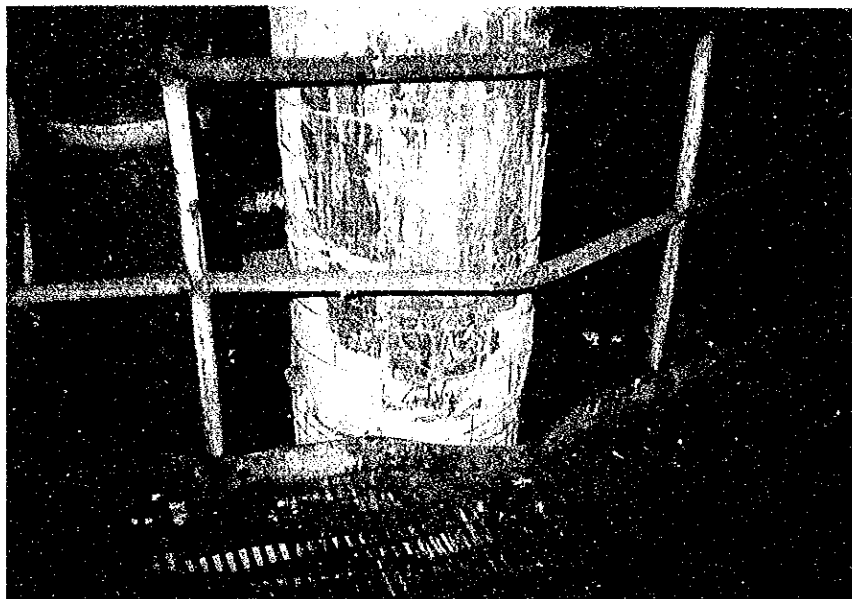
S-1 低温再熱器管及び損傷した中2階のグレーチング

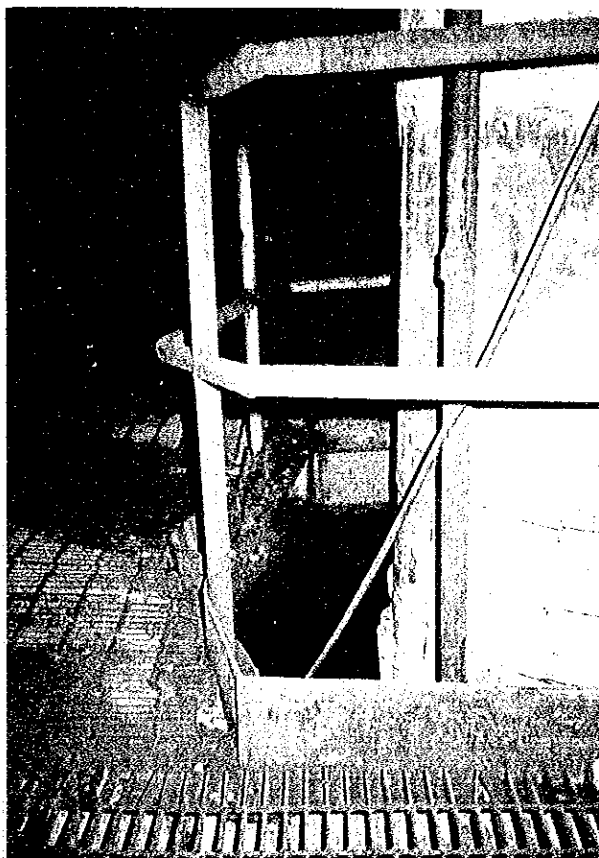
グレーチングの損傷状況

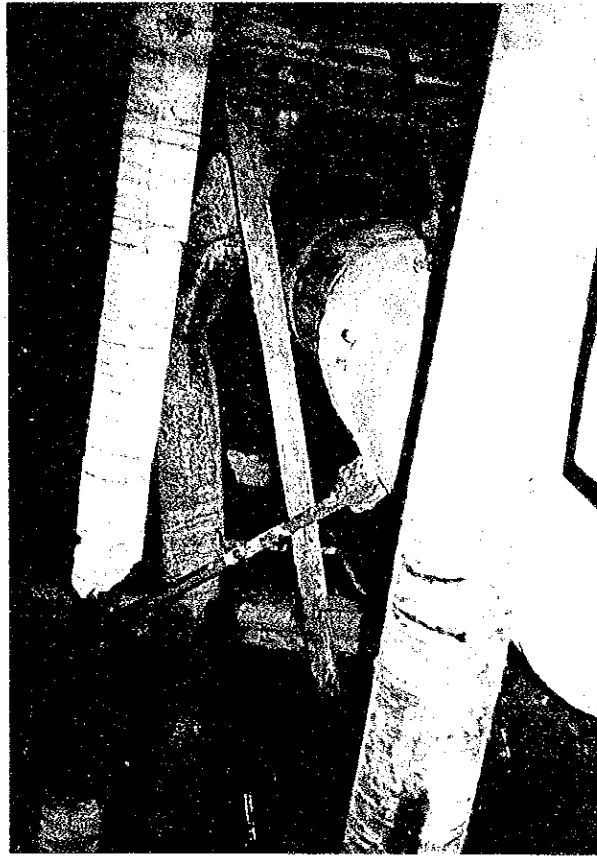
S-1 低温再熱器管近くの曲っているアイビーム

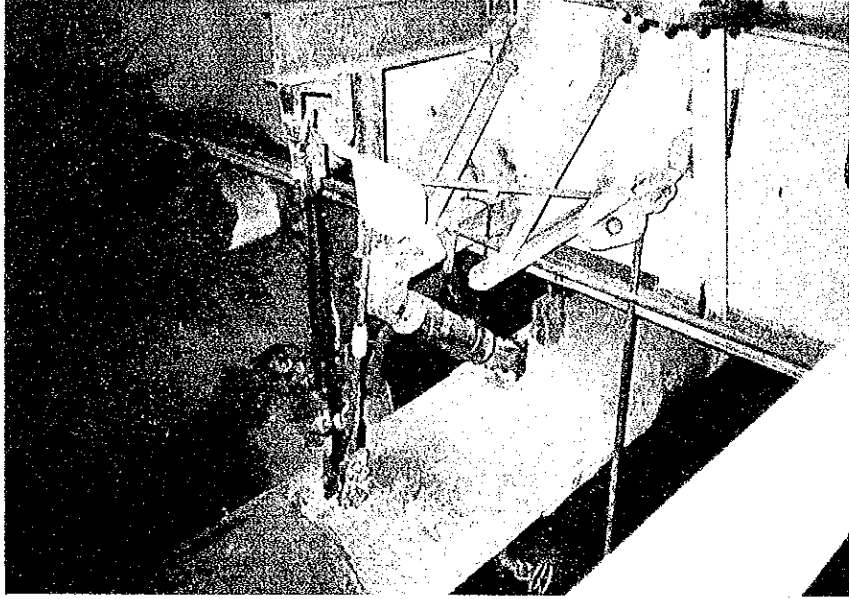
S-2 低温再熱器管仮設ハンガー

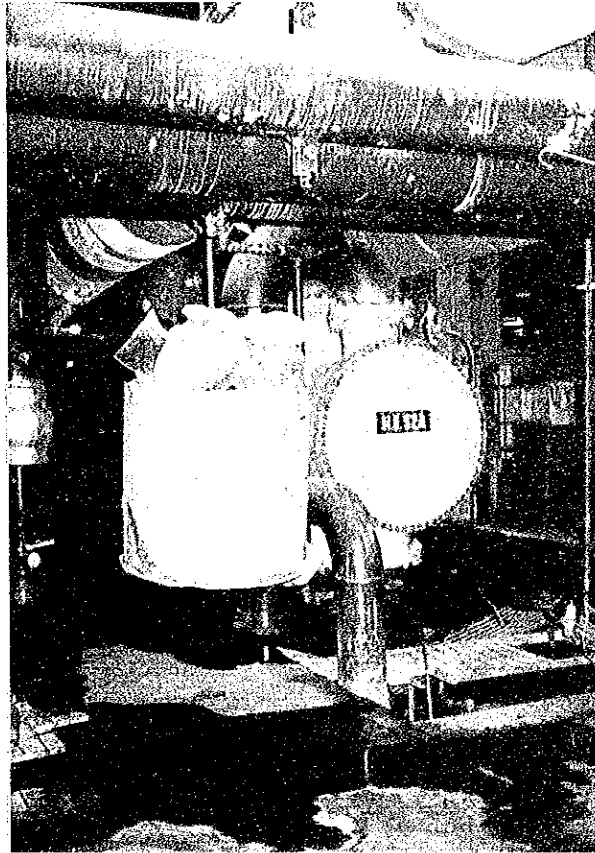
S-2 低温再熱器管の仮設ハンガー

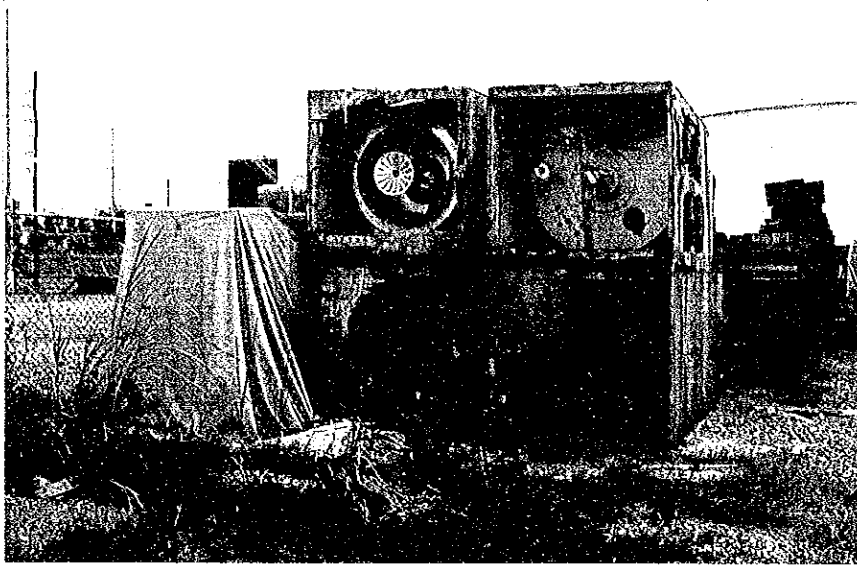
資材・装置の屋外保管状況

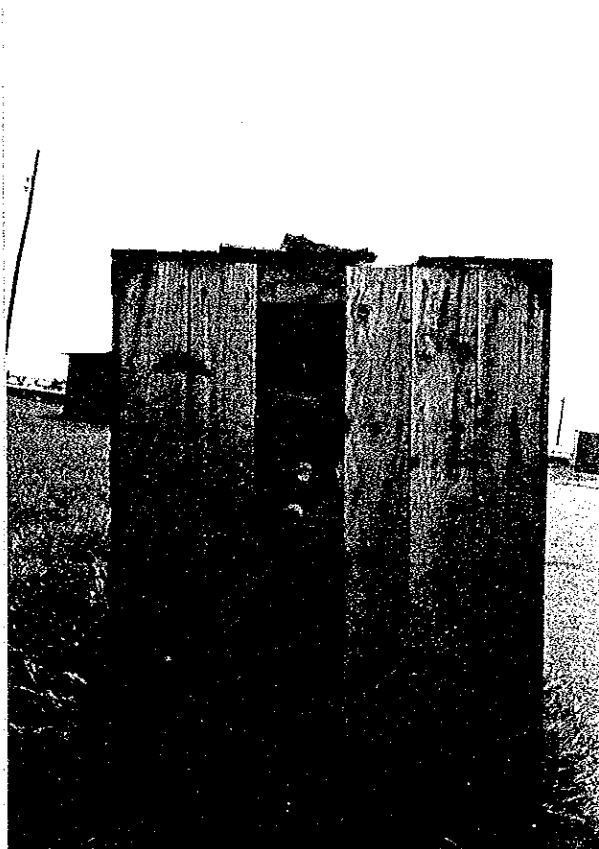
屋外保管の状況

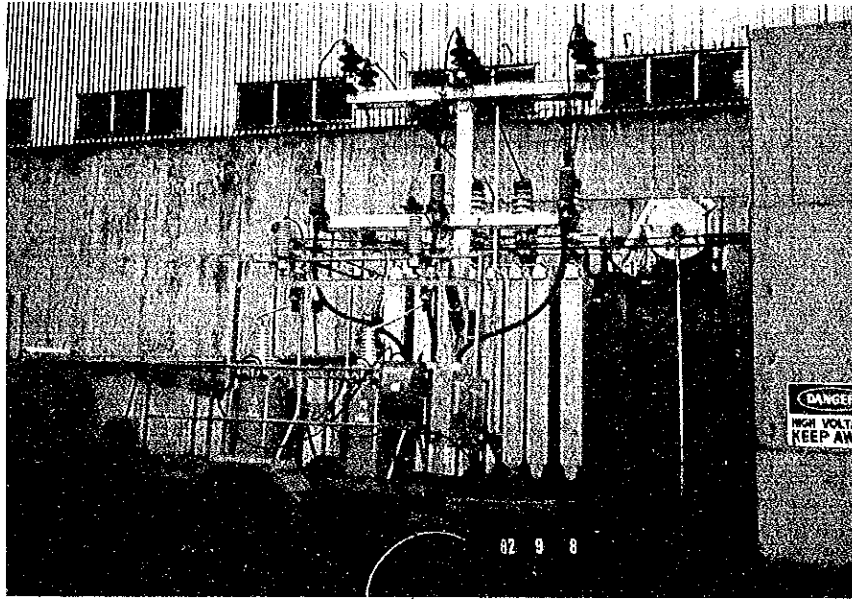
仮設工事用変圧器が非常用変圧器の回路に接続されている 危険!

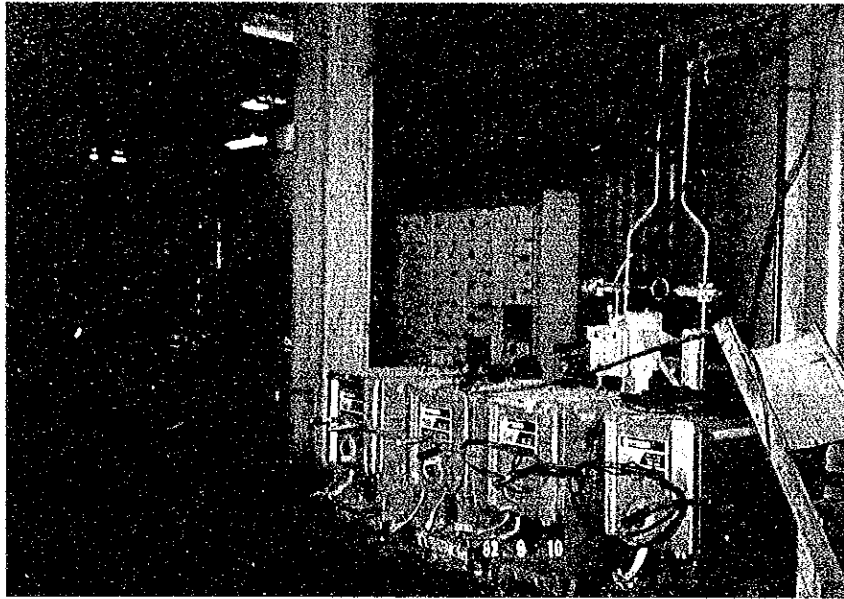
定期修理用の電源を他の運転中のユニットから引出している。危険！

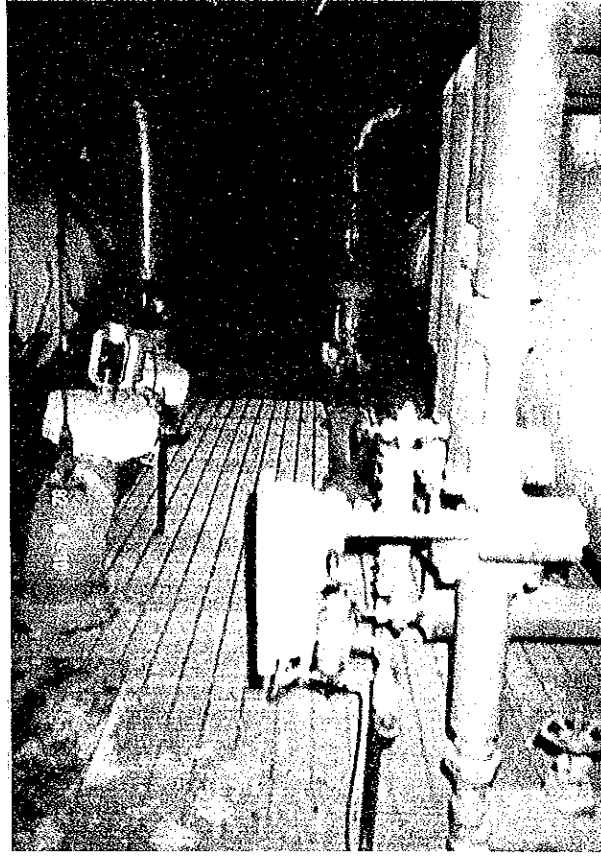
G-1 低圧ヒータードレン制御弁、バイパス弁がない。

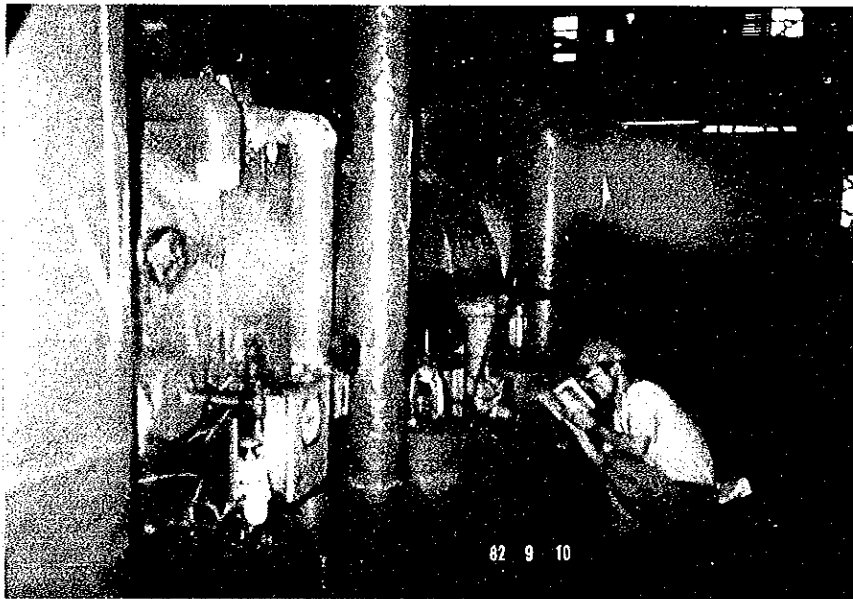
G-1 蒸気洩れの状況

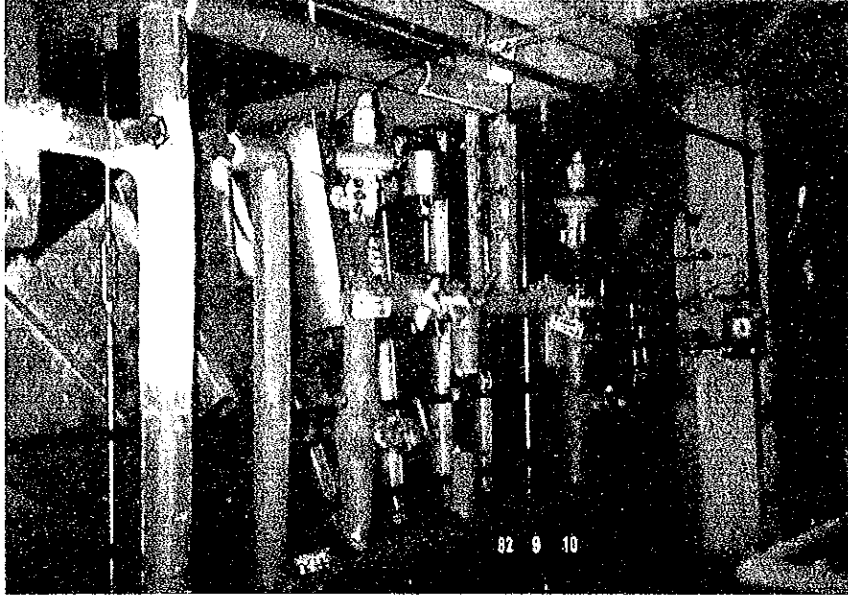
G-1 手動運転中の補助蒸気

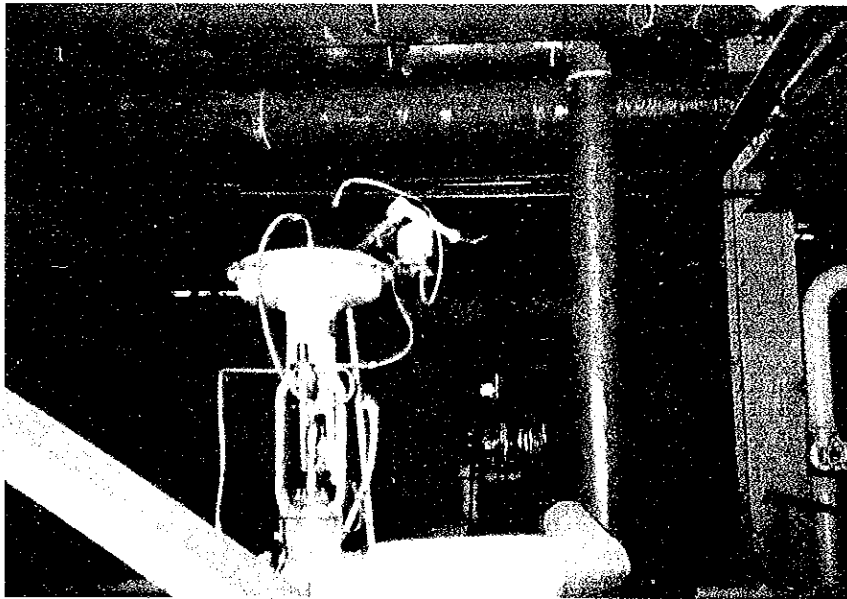
G-1 給水ポンプの過熱防止弁が開いた状態でロックされている。補機動力の節電！

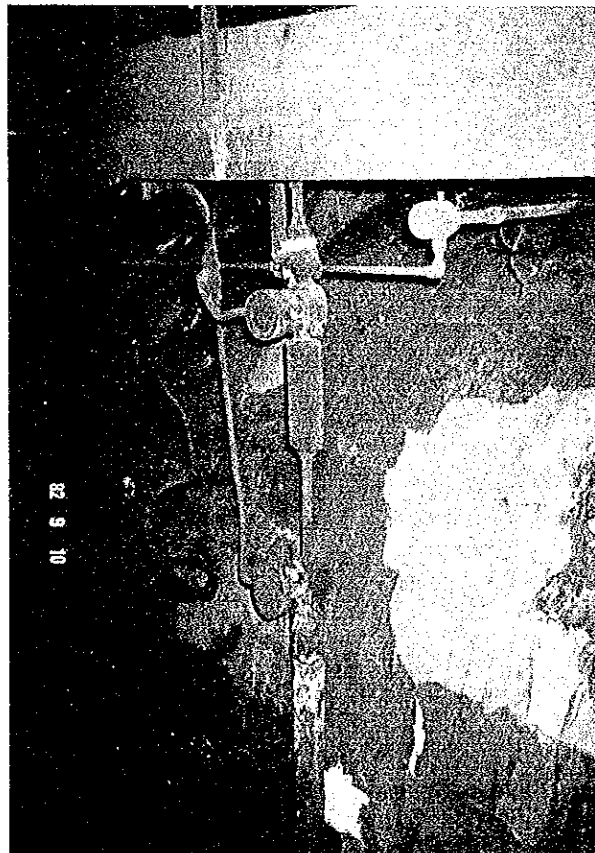
G-1 脱気器レベルスイッチ、このスイッチでプラントがトリップする。

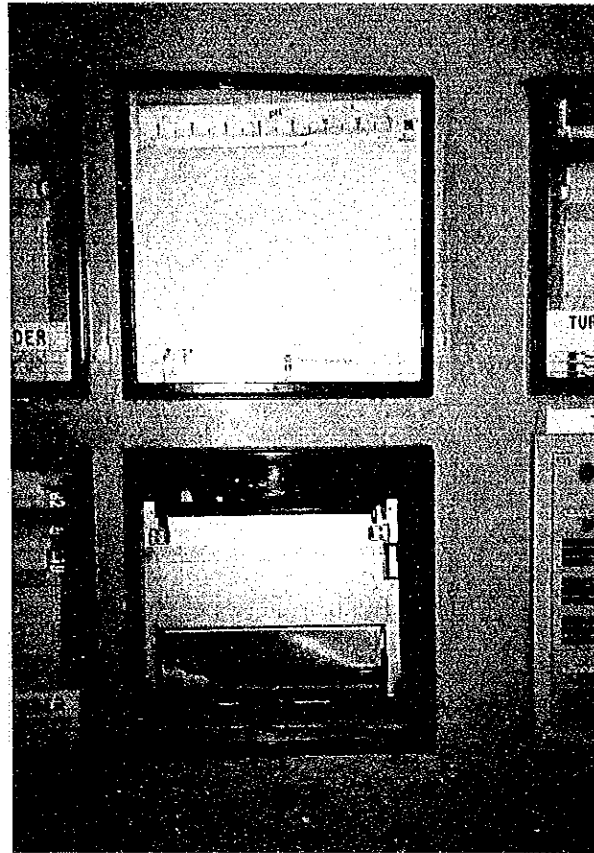
S-1 pH計の全部品が取外されている。重要な記録計である。

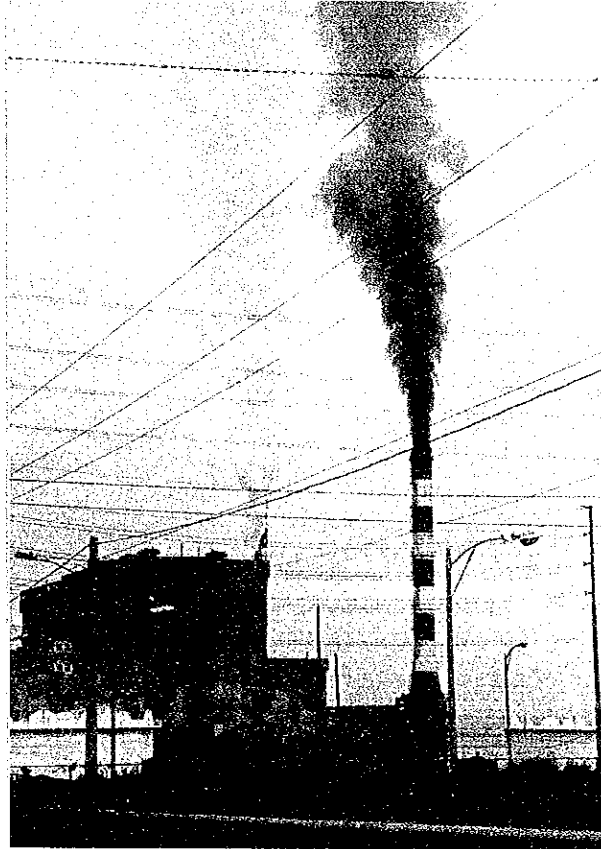
エアーヒーターの目詰りのため、増負荷中に空気量が不足して黒煙を出している。

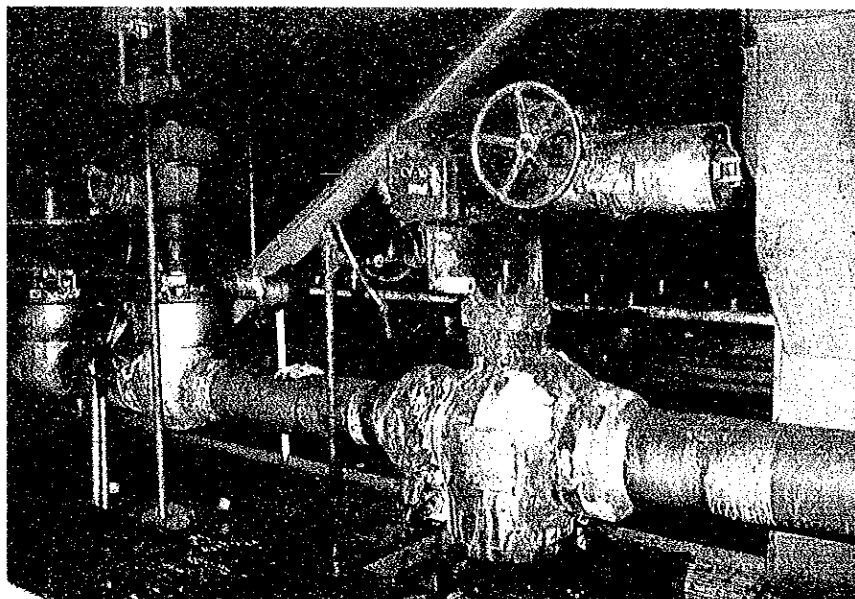
M-1 CV-103  
弁とそのまわりの機器がガスリークのため腐蝕している。

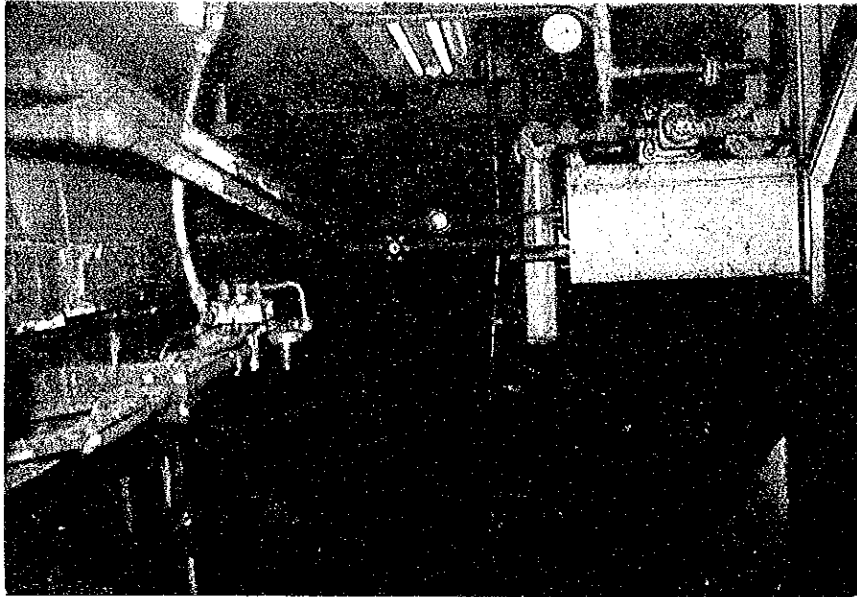
M-2 AHまわりは燃焼ガスが充満している。

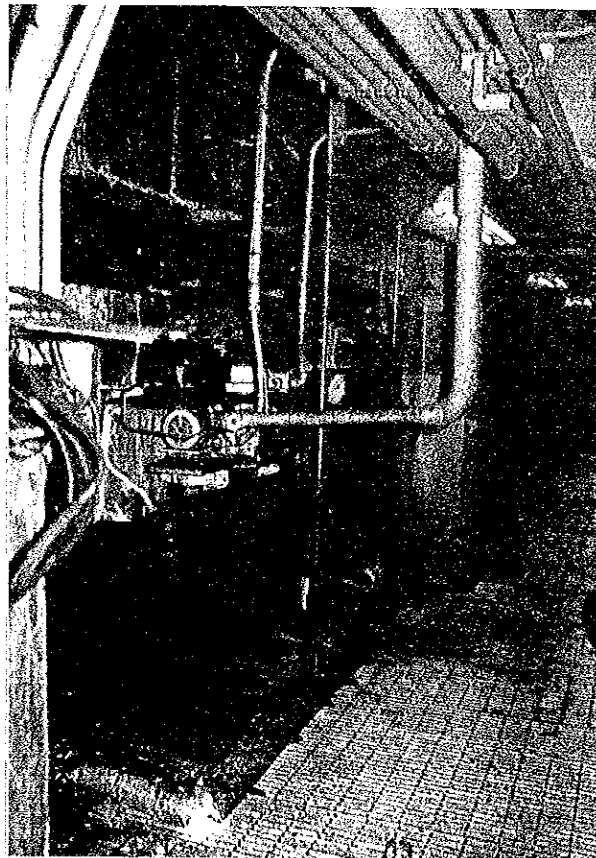
M-2 2A AH  
腐蝕されたAH付属装置

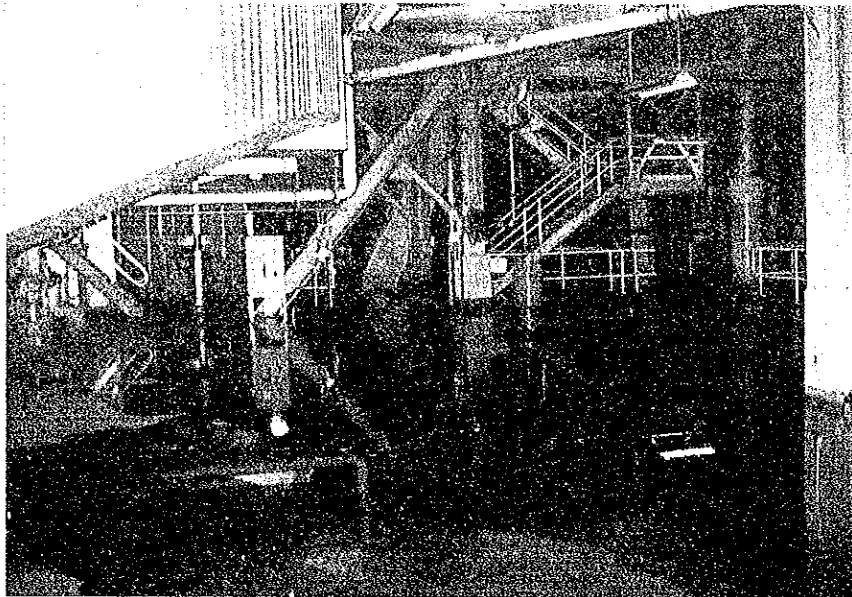
燃焼ガスリーク  
燃焼ガスリークのみでなく、雨水の洩れも多い。

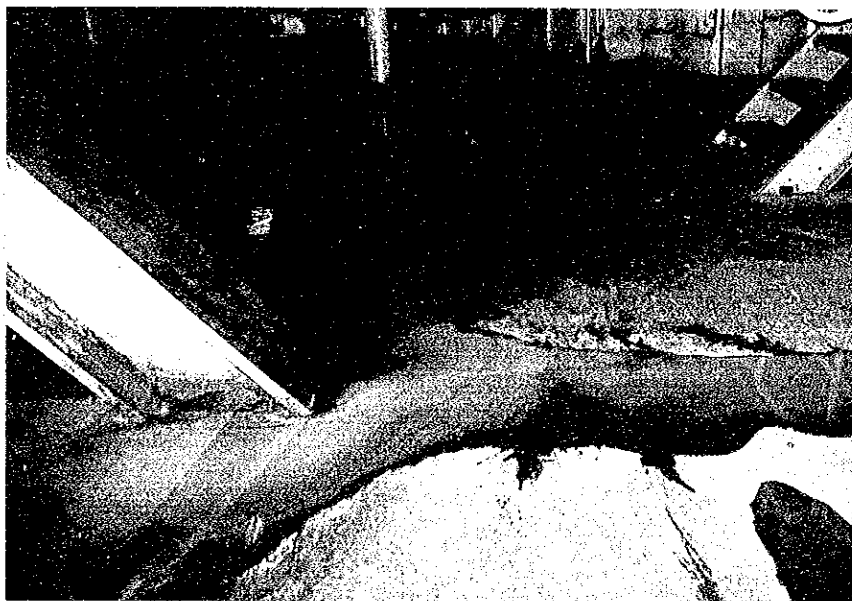
M-2 AHまわりの茶色の腐蝕性の水たまり、  
雨洩りによるものである。

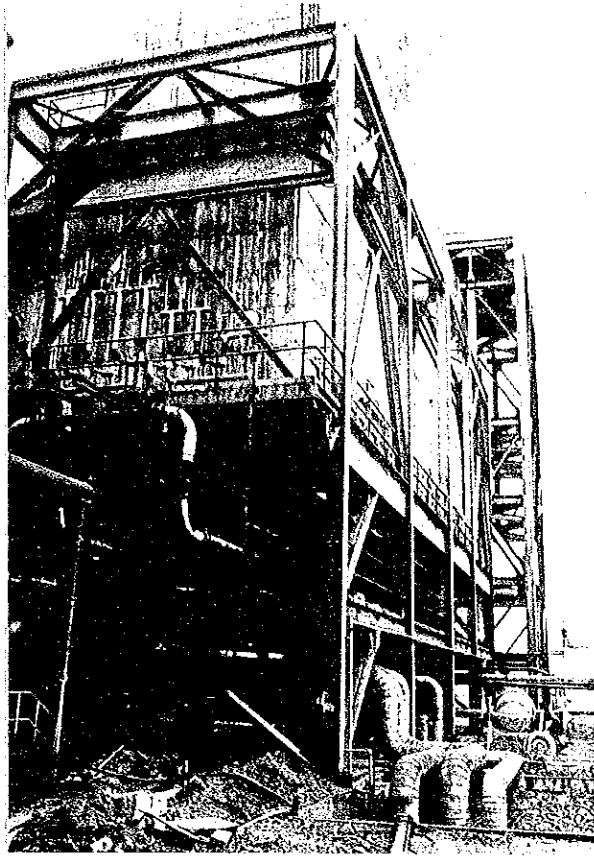
燃焼ガスは集塵装置も  
腐蝕している。

M-1 集塵装置

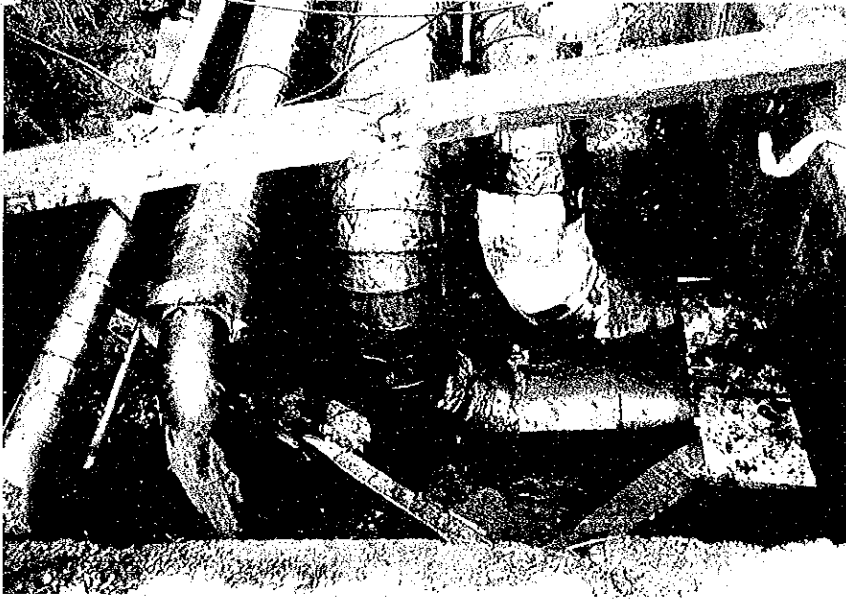
屋外の重油配管  
ドレンポンプが洩れている。

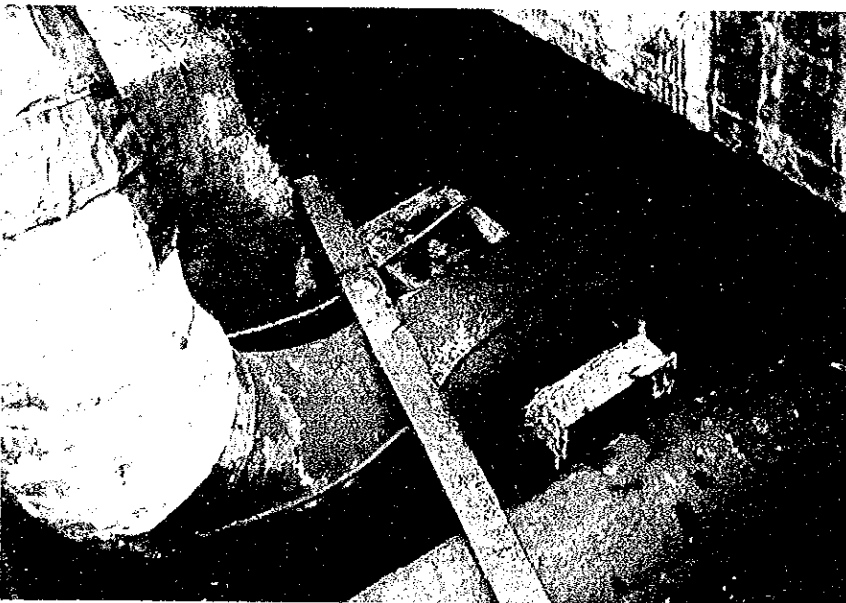
漏洩箇所は箱でカバーされた。
