総 論

フィリッピン共和国
メトロマニラ火力発電所リハビリテーション

計画調査報告書

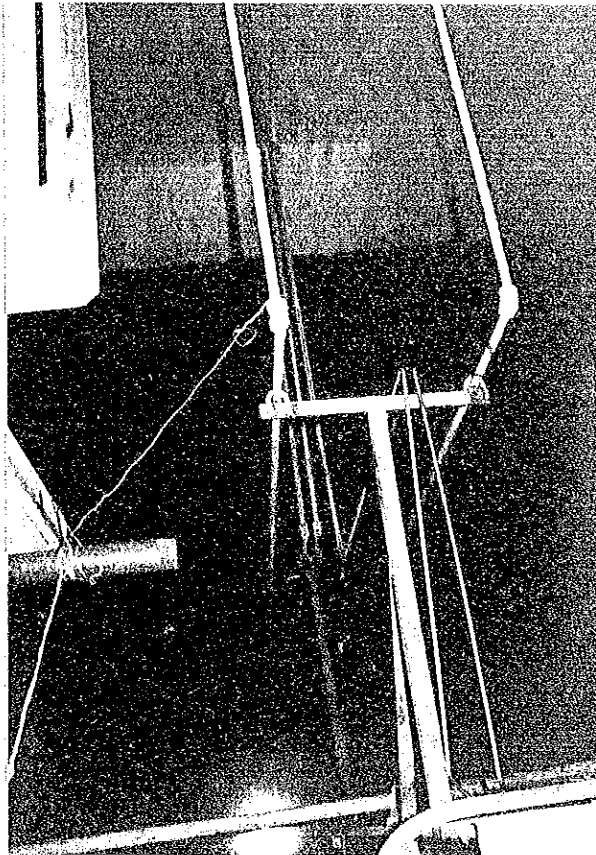
コンデンサー漏洩検知器は装置の腐蝕を防ぐために設けられている。その装置が腐蝕されたのでは他の装置が腐蝕されるのは当然のなりゆきである。

M-2 コンデンサ漏洩検知器甲サンプリングポンプが水没している。

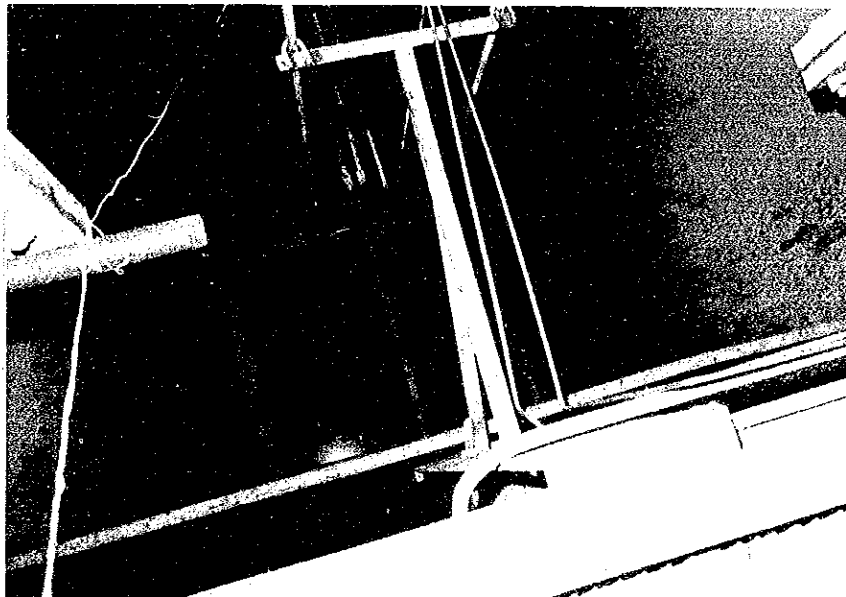
M-2 サンプリングポンプ
排水後、サンプリング装置が姿を現わしたが、もはや使用できない。

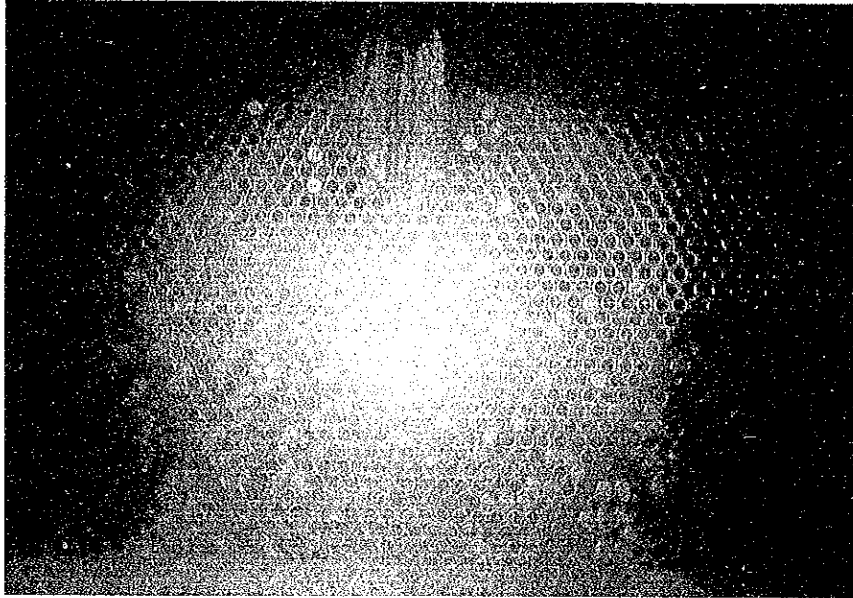
M-2 コンデンサー・チューブ・リーク

コンデンサー・チューブは多数リークがあり盲栓が取付けられている。チューブリークの原因ははっきりしていない。運転中は復水のサンプリングを頻繁に行い監視を強化すること。

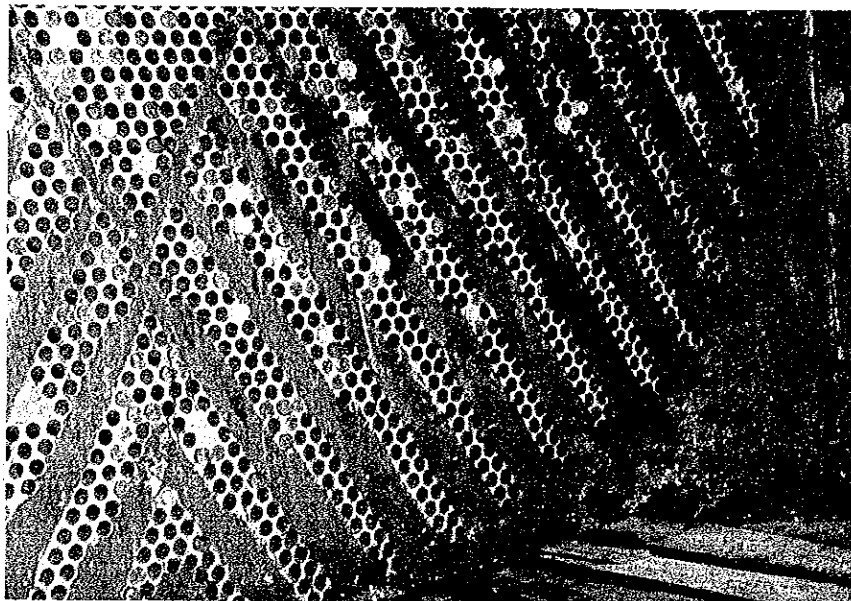
M-2 コンデンサ（外側）、さびがみられる。

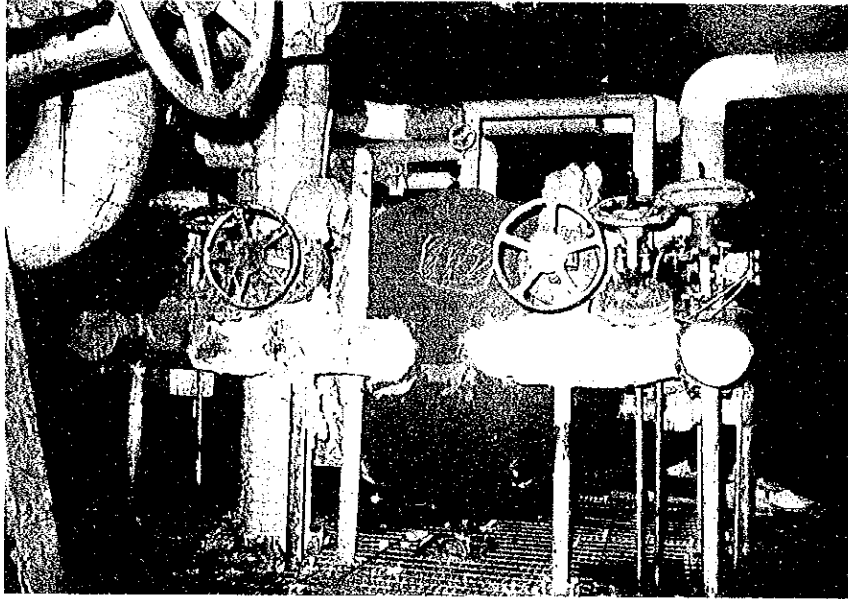
M-1 LP 炉3ヒーター
ドレン管が2本はいつている。

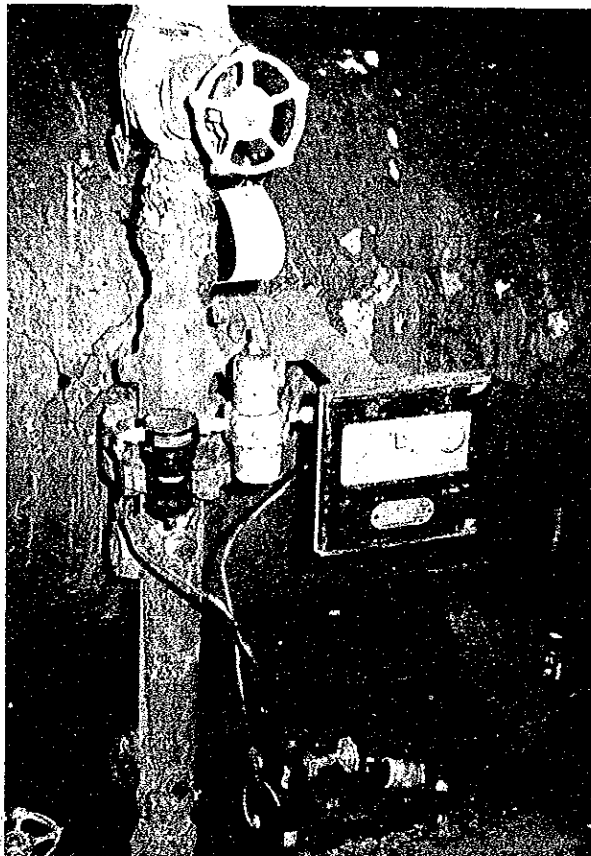
M-1 給水ヒーターにチューブブリークが多数発生している。
この原因の1つとして、レベル制御の不良が考えられる。

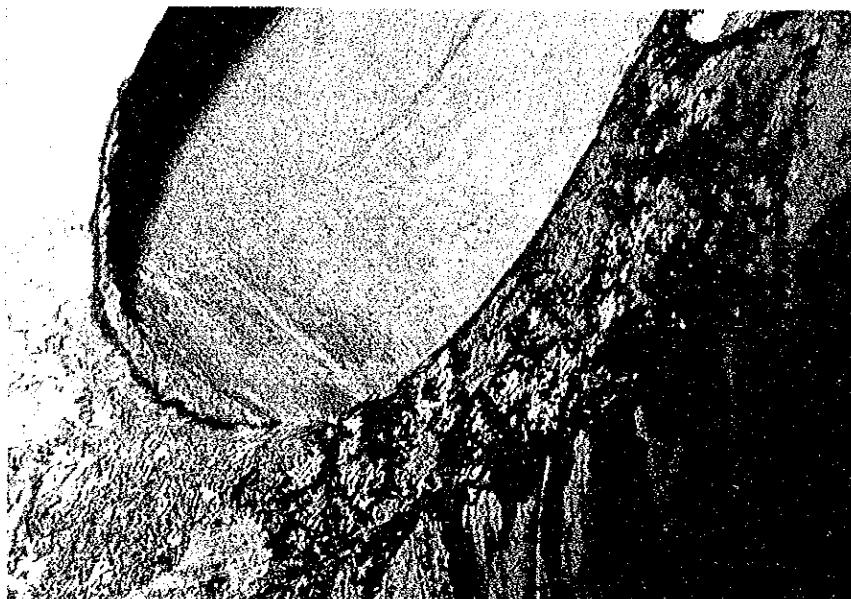
M-2 熱交換器の水室、腐蝕がみられる。要塗装

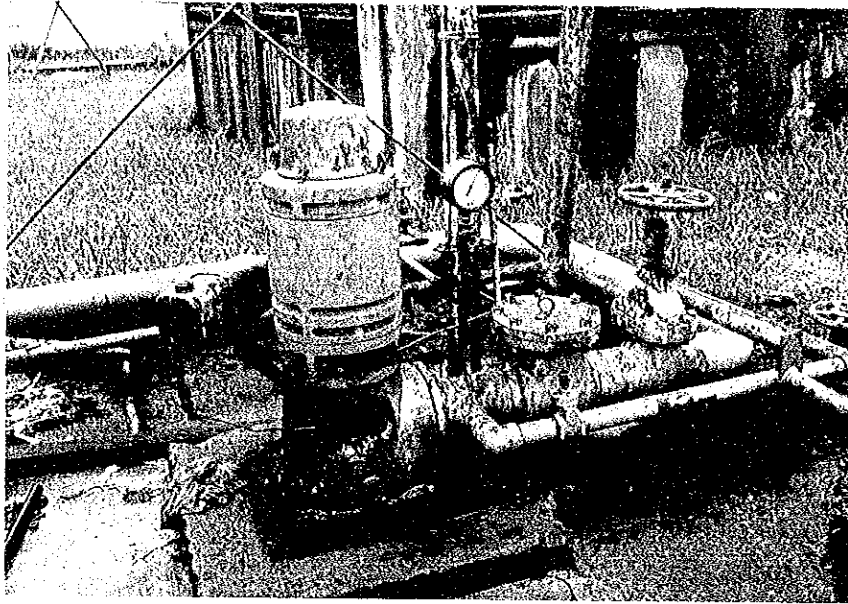
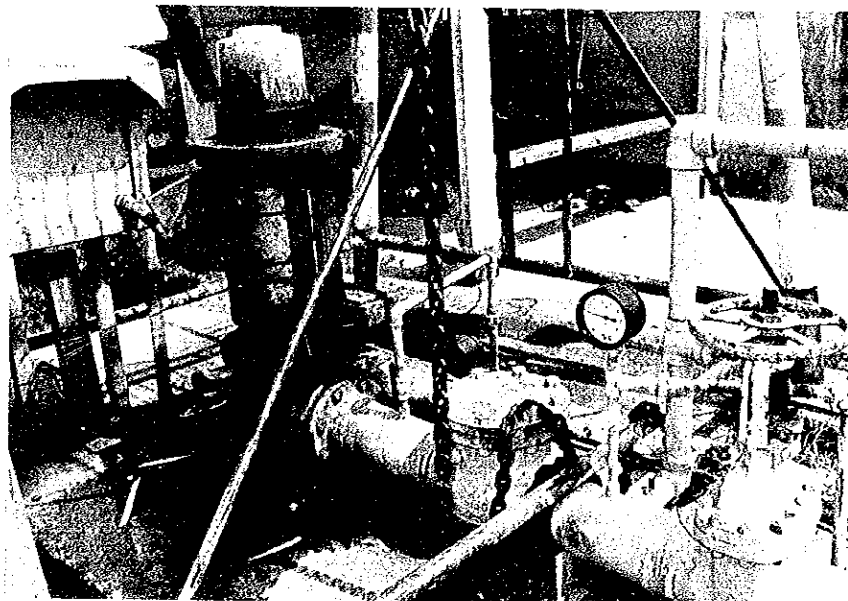
マラヤは深刻な水不足になやまされている。3つの井戸があり、他に1つの井戸も掘削中であるが、井戸水の水位下る一方である。

№2 深井戸ポンプ
出口弁はわずかに開かれたままである。

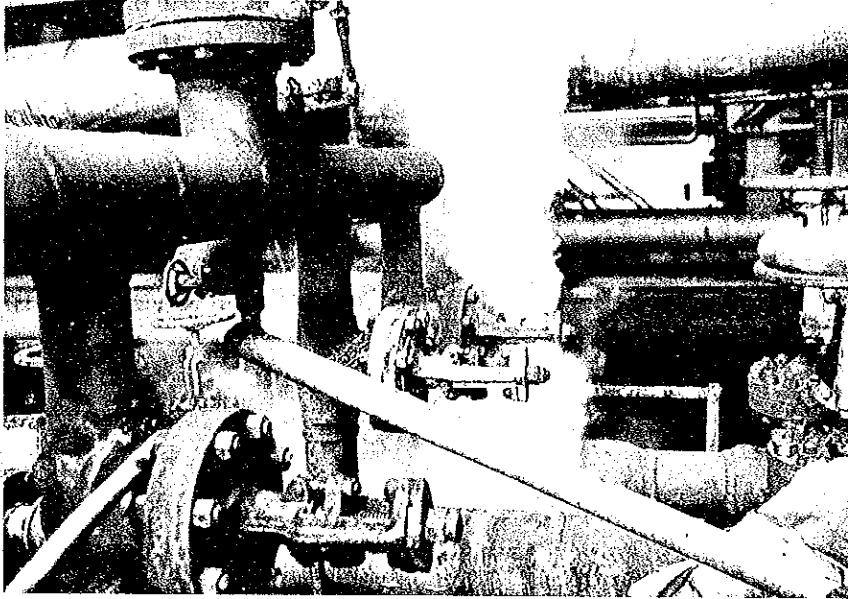
水不足にもかかわらず、蒸気の漏洩箇所が多い。
要修理

M-1 屋外における蒸気の漏洩

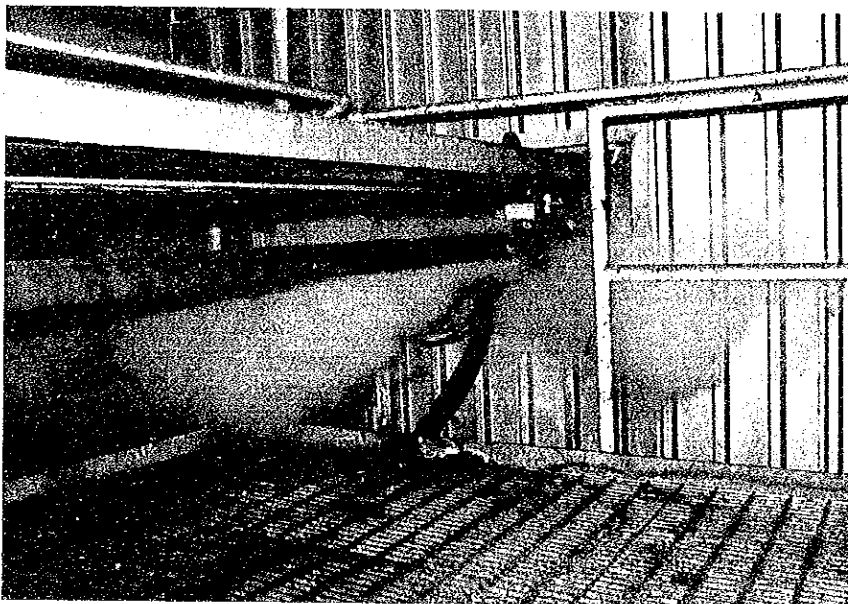
M-1 スートブロワ：
スートブロワより蒸気の漏洩

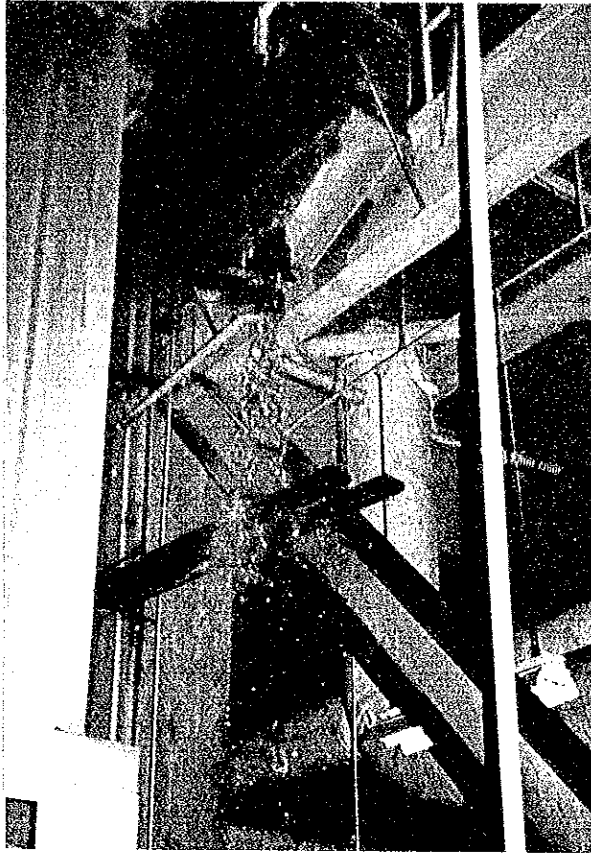
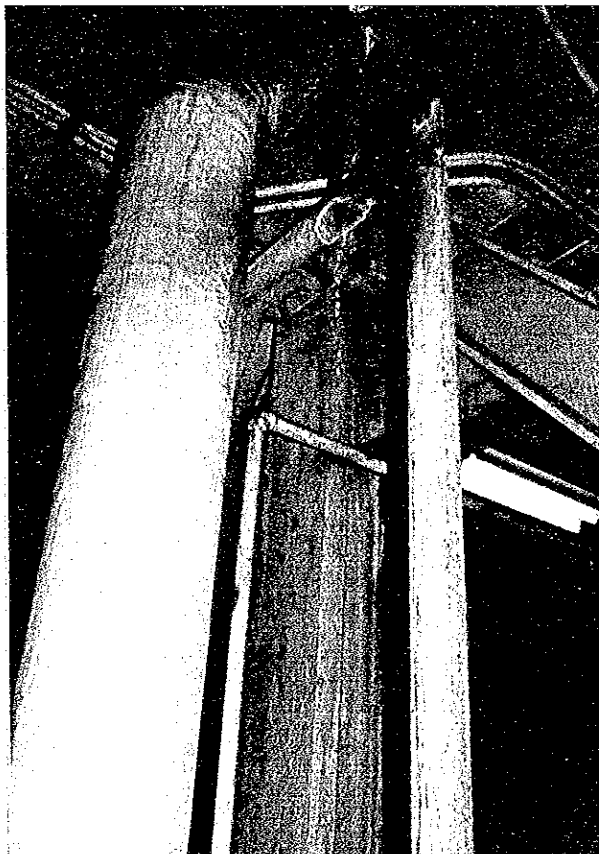
こわれているドレン受け

蒸気だけでなく水の漏洩
も多い。
漏水は腐蝕の原因となる。

M-1 腐蝕された水配管

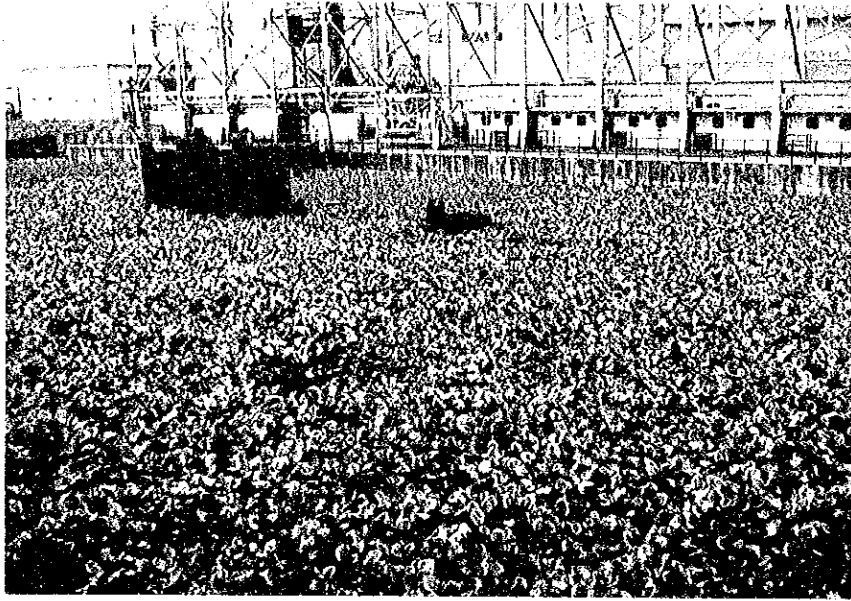
取水路 ウォーターリイリの除去が必要である。

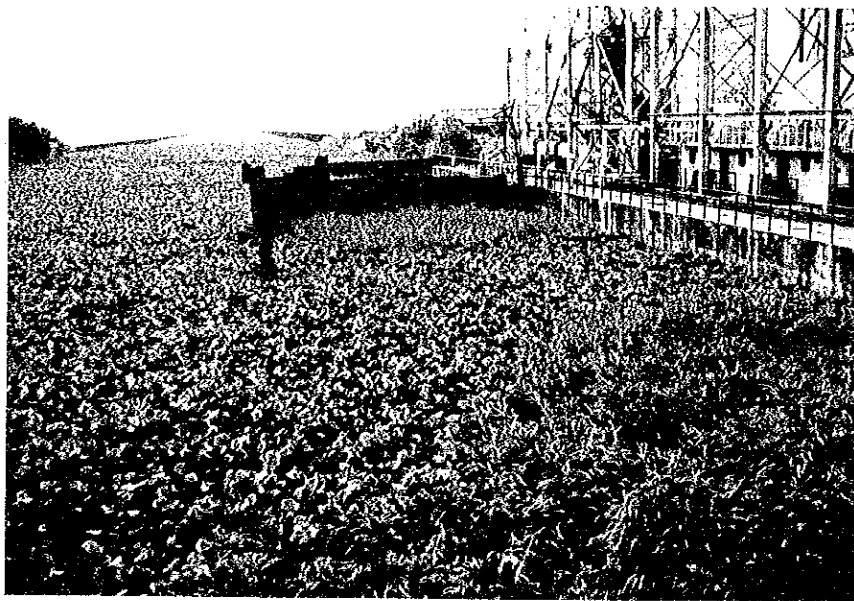
取水路 水草で覆われている。

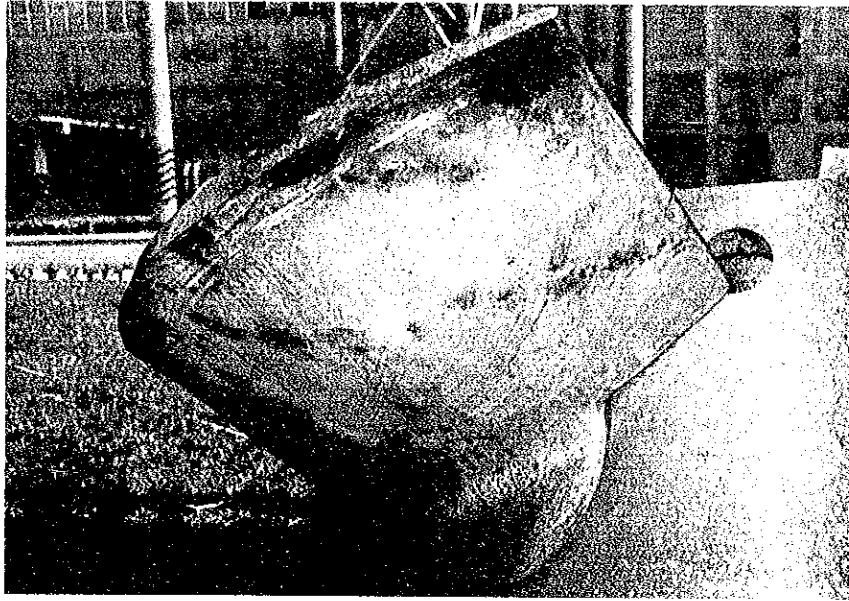
M-2 2A-CWPインペラー
ステンレススチールが腐蝕されている。

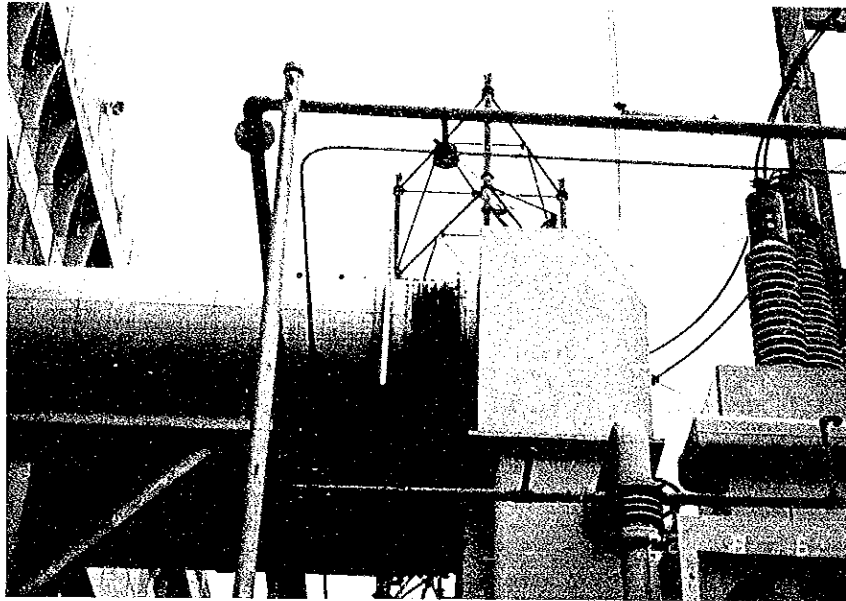
M-1 主変圧器と相分離母線のセンタリングにずれがある。

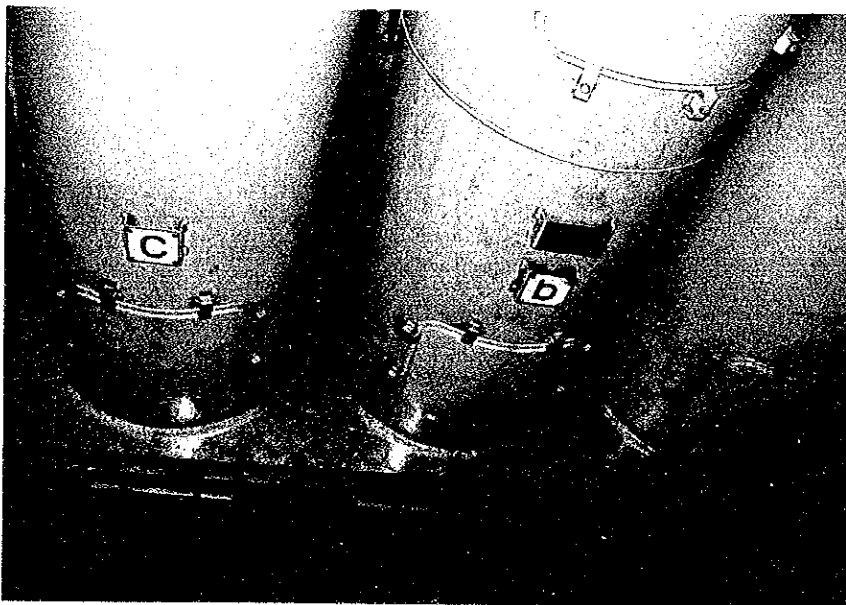
M-1 発電機下部に油洩れがみられる。

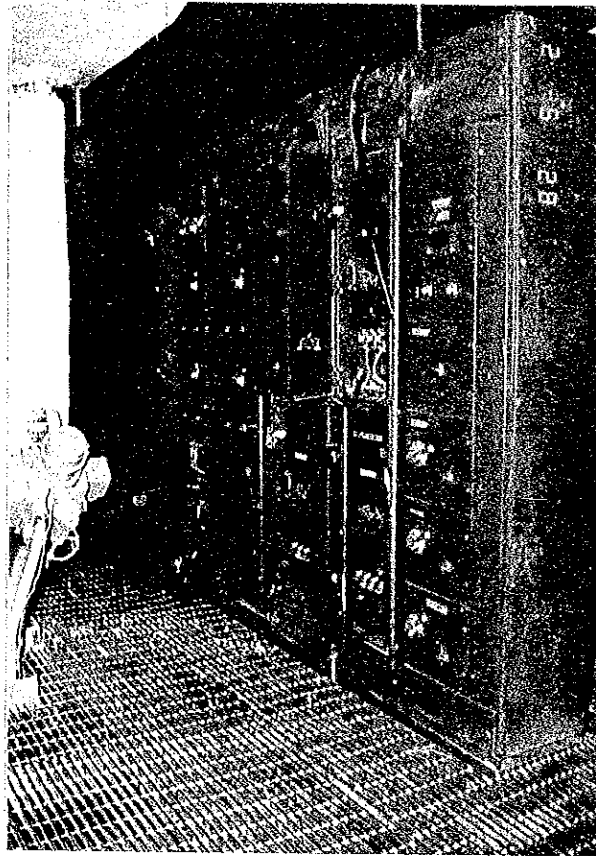
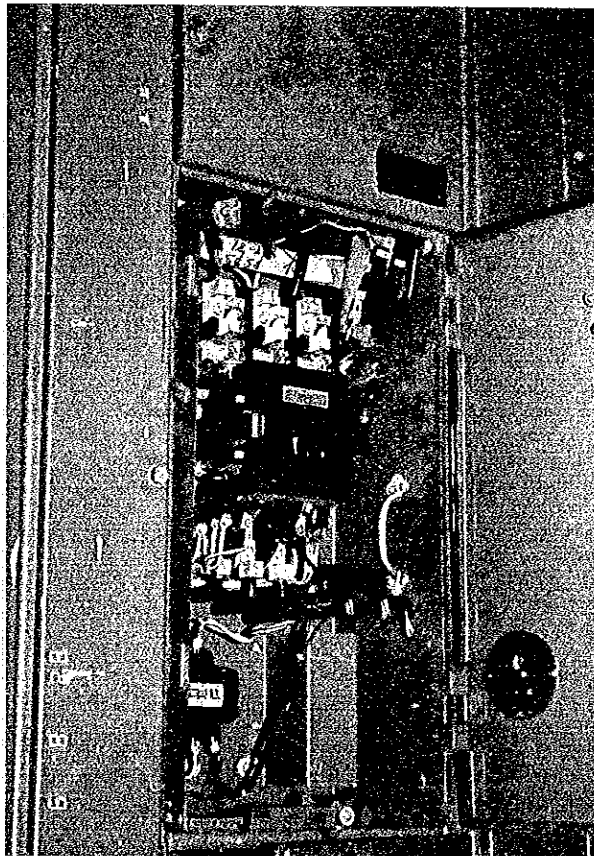
M-1 コントロールセン
タは汚れている。

M-1 部品が取外されている。

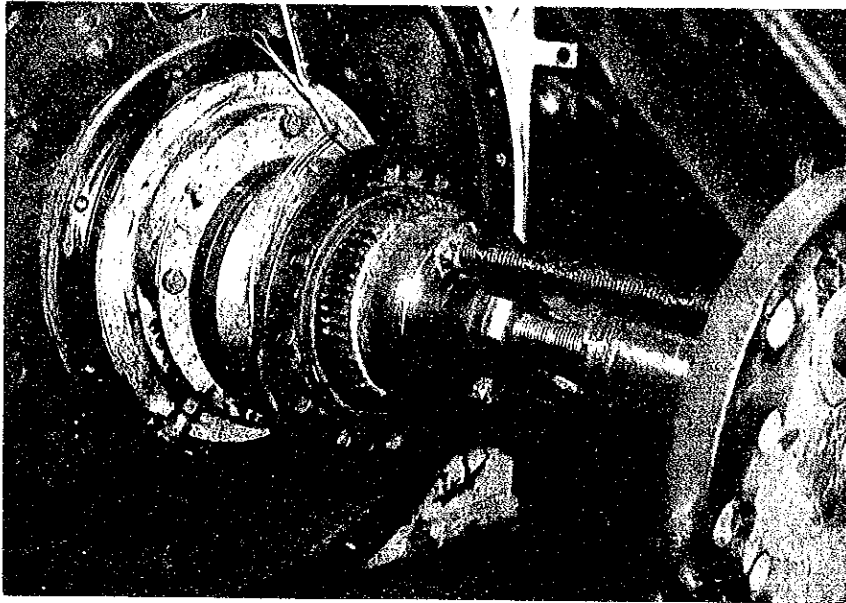
M-2 T-BFPブースタポンプモーターの分解作業、
カップリンク引抜きのためボルトが溶接されて
いる。

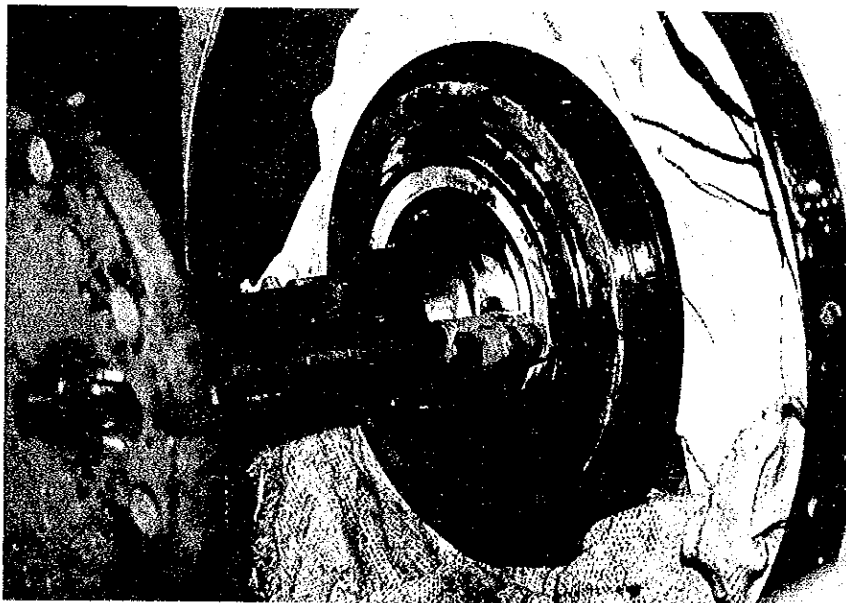
M-2 軸受内輪を不適当な工具を使用して拔出
している。

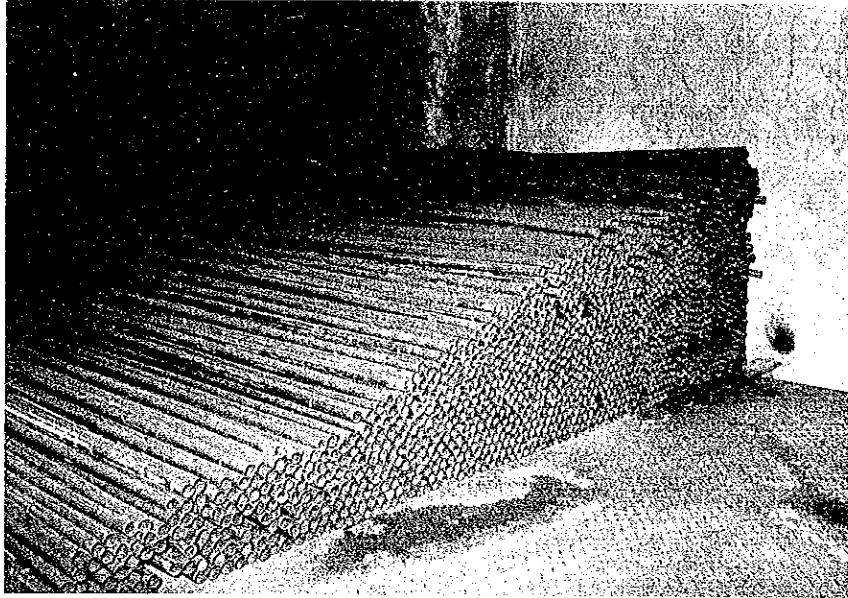
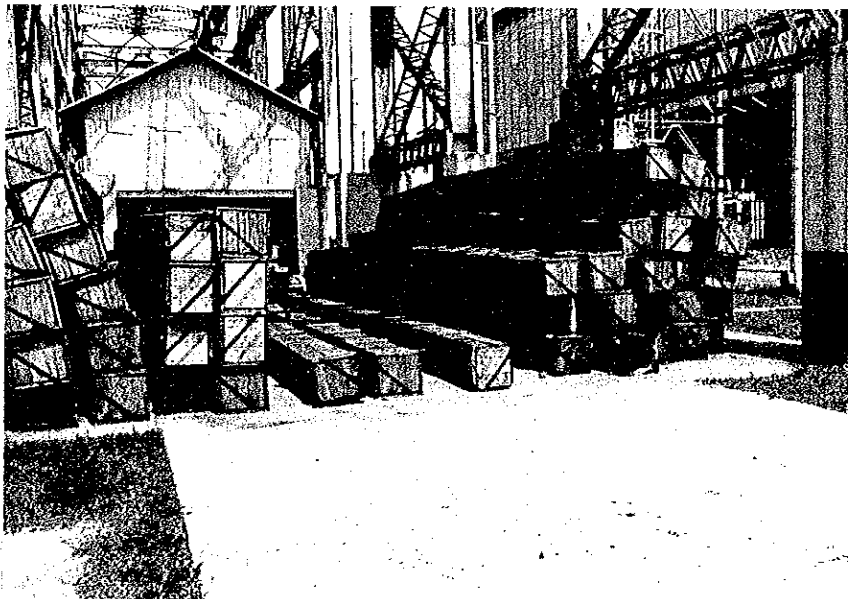
M-2 コンデンサ予備チューブ

予備品の管理が良くない。新しい予備品が屋外やタービン室に放置されている。
又、倉庫の中の予備品は適切に置かれていず必要なものまで放置されている。

M-2 予備コンデンサチューブは屋外に置かれている。

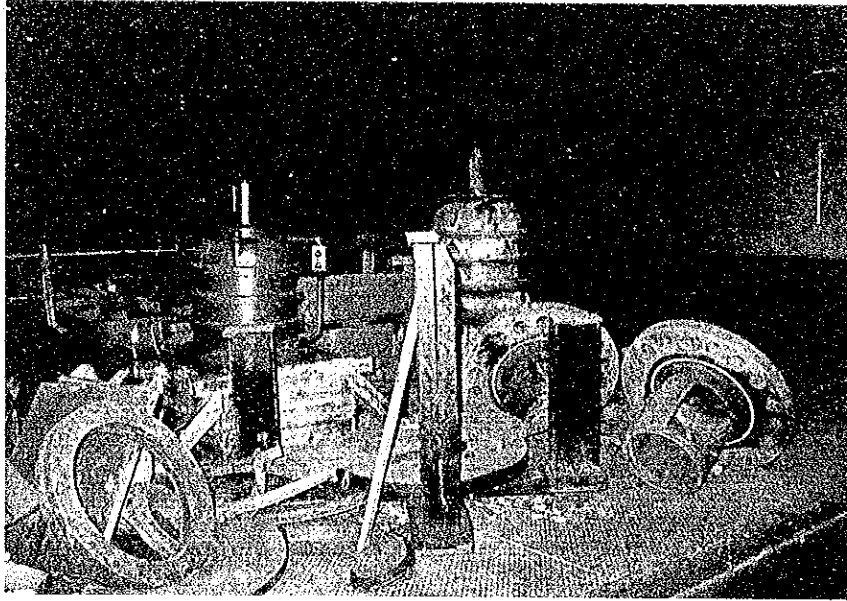
タービン室はまるで倉庫の様になっている。

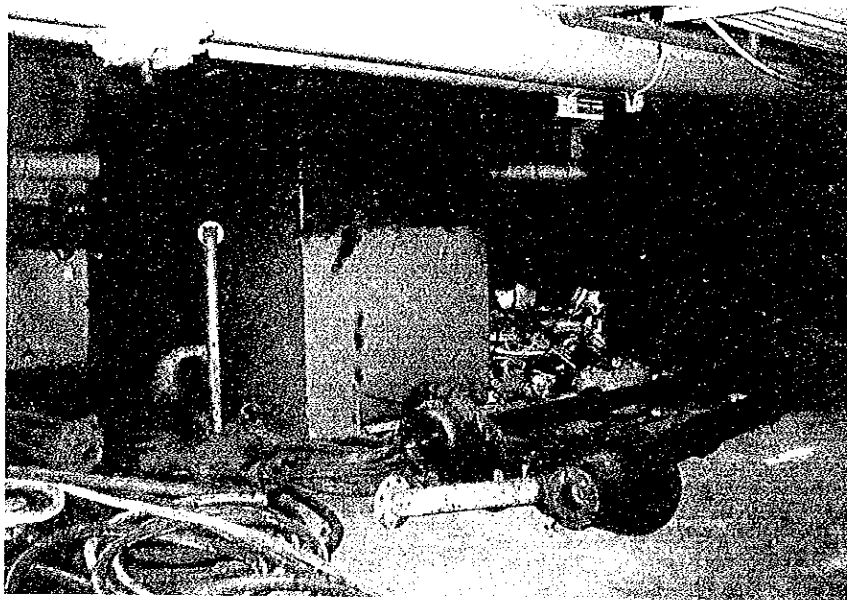
補機室に不要品が放置されている。

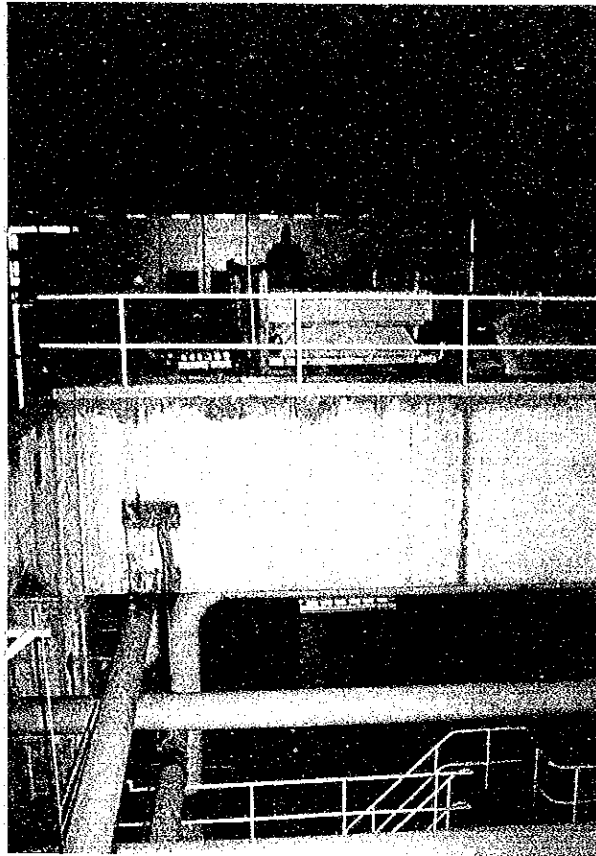
床下

タービン室の床が重量物のため部分的に沈んでいる。この状態は非常に危険である。

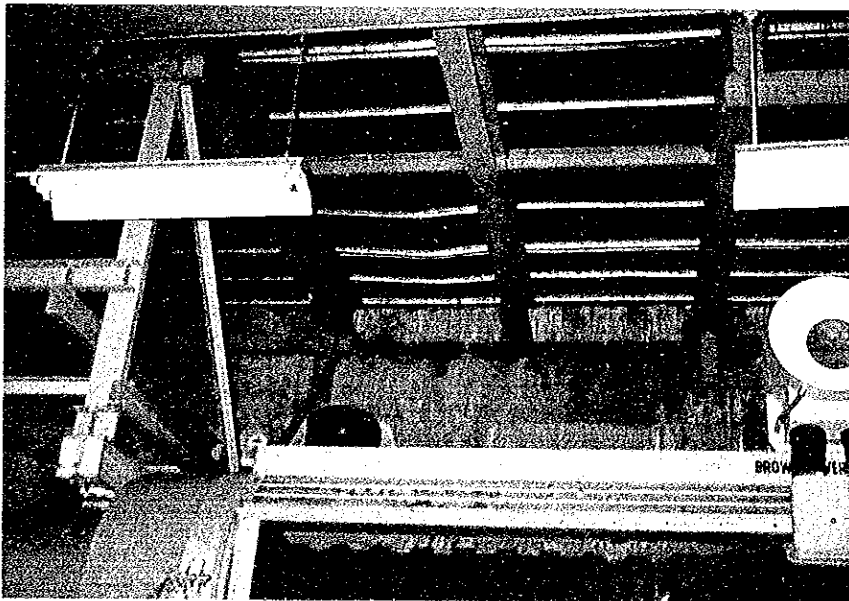
相分離母線の上部の床が沈下している。

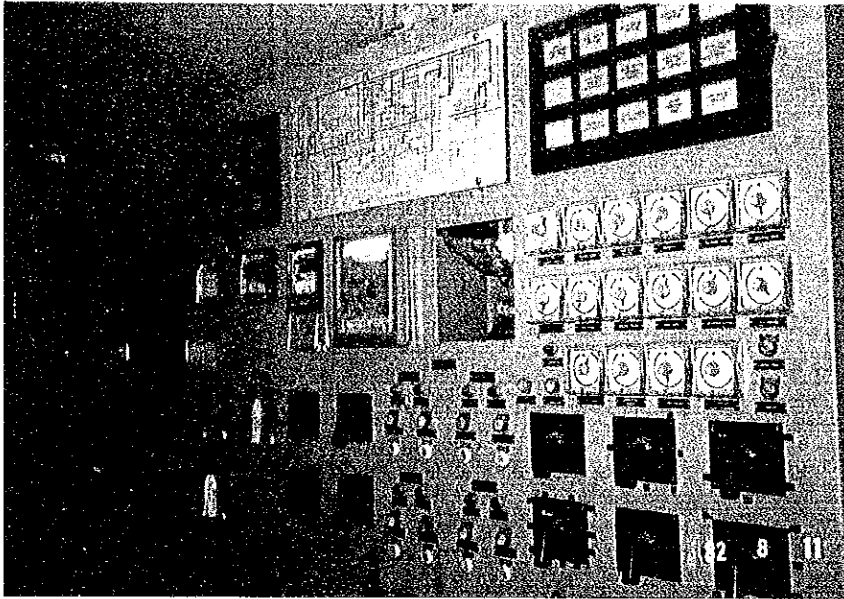
S-1 アモネックス制御盤
動作していない。

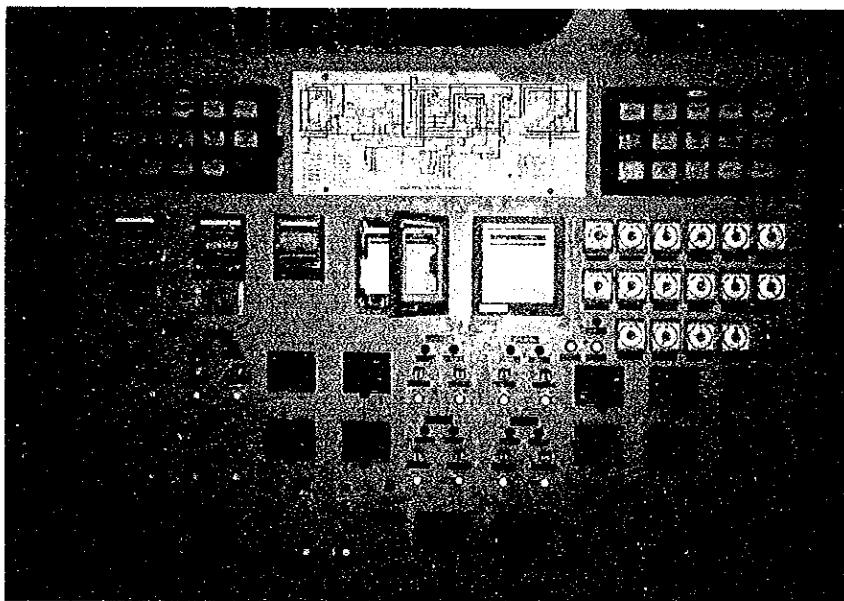
M-1 アモネックス制御盤
動作していない。

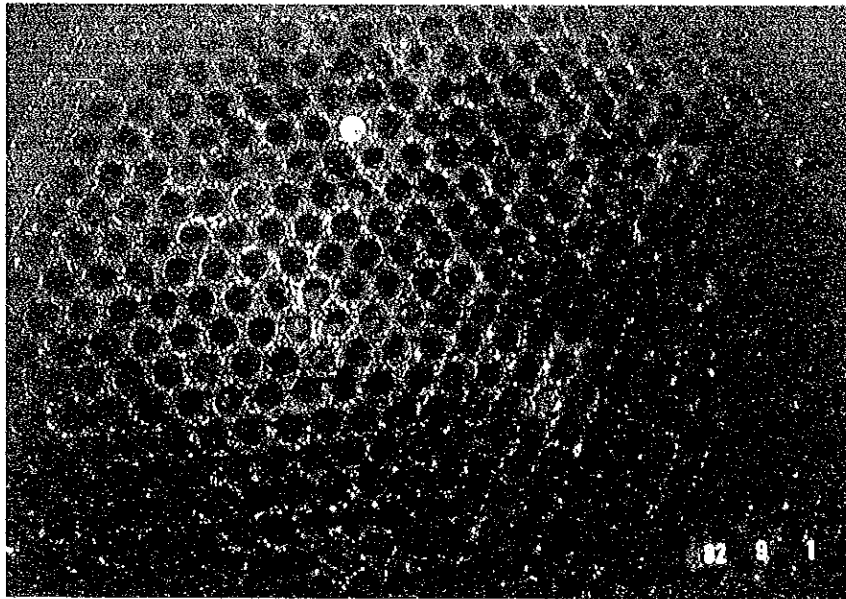
M-2 熱交換器
多数プラグされている、チューブシート
の腐蝕がひどい。
