## 5.3 発電所の問題点と対策

### 5.3.1 発電設備

#### 1) ガードナー／スナイダー発電所

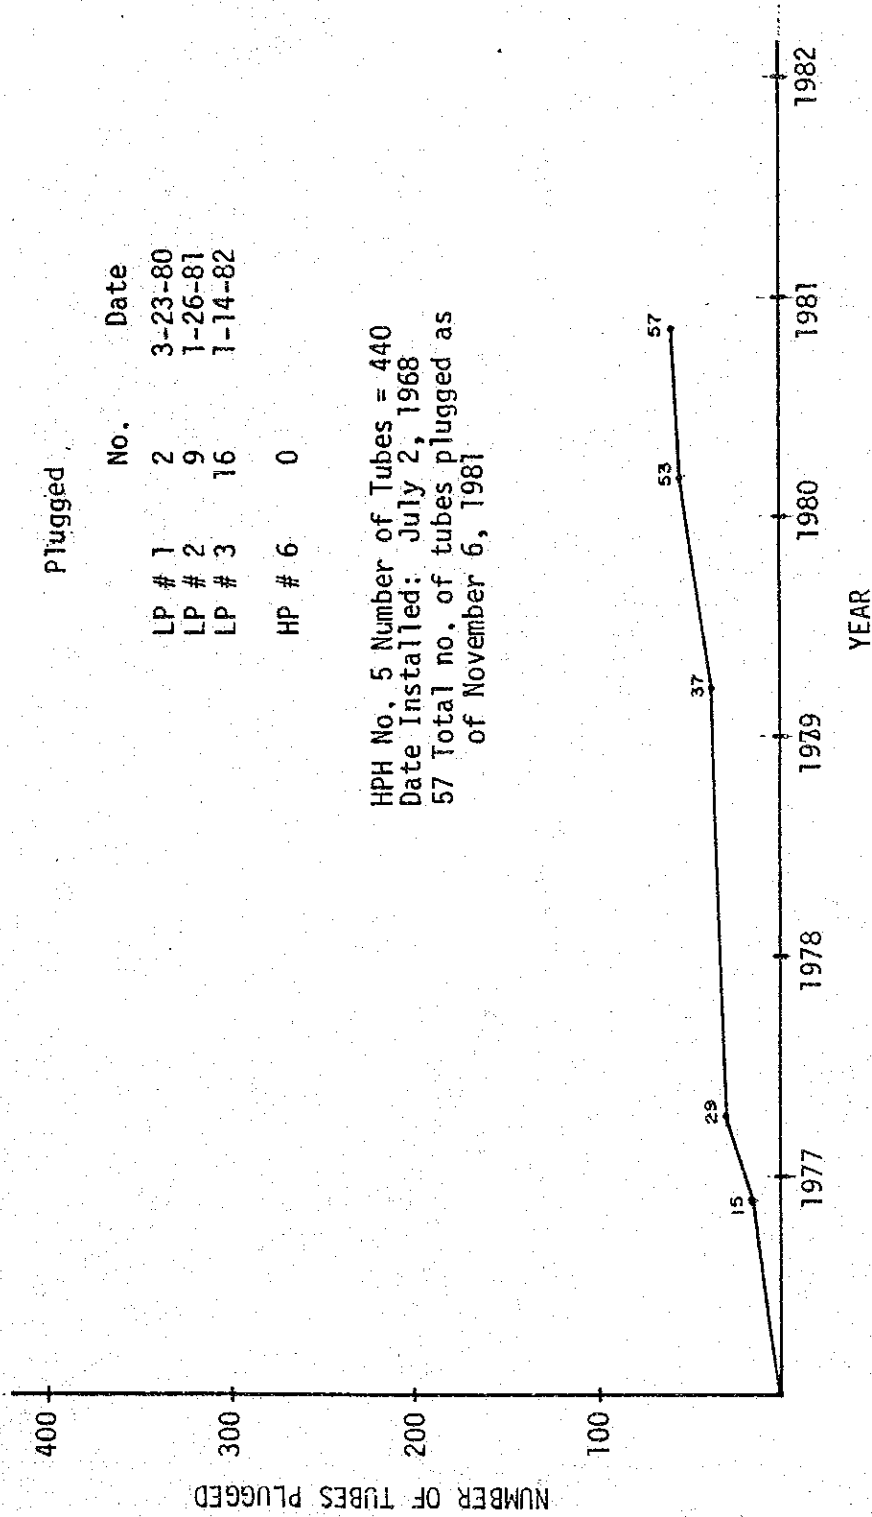
図 5 M-2 ガードナー 1 号 高圧給水加熱器 Ⅱ 5

HPH No. 5 Number of Tubes = 440  
 Date Installed: July 2, 1968  
 57 Total no. of tubes plugged as  
 of November 6, 1981

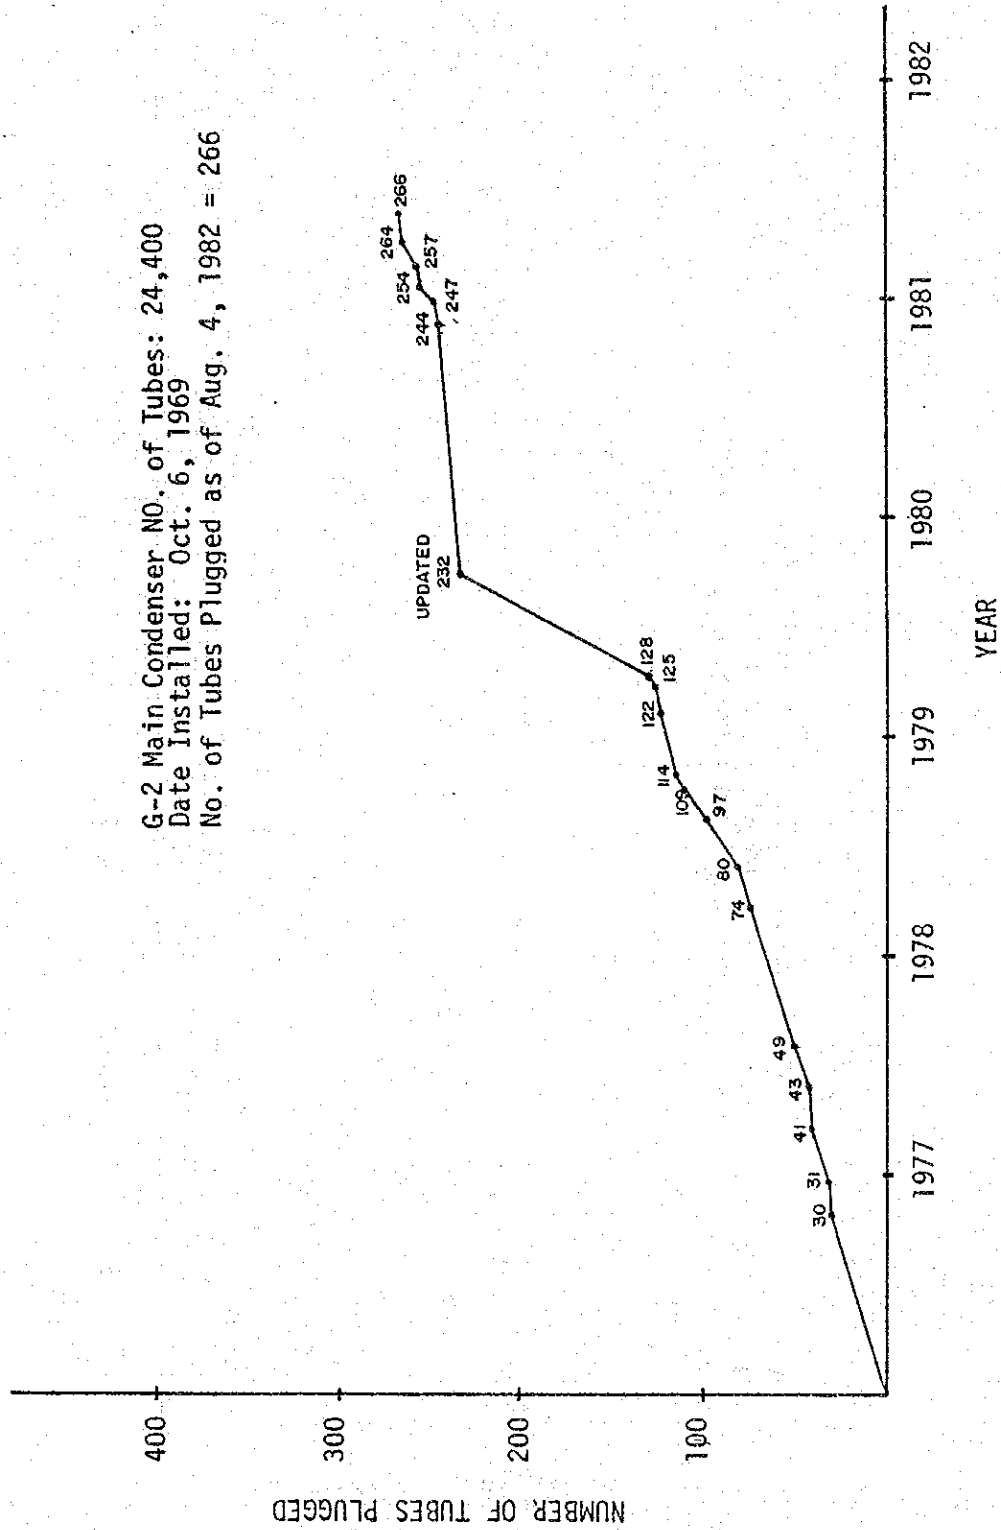
図 5 M-3 ガーランド-2号 主復水器

G-2 Main Condenser NO. of Tubes: 24,400  
 Date Installed: Oct. 6, 1969  
 No. of Tubes Plugged as of Aug. 4, 1982 = 266

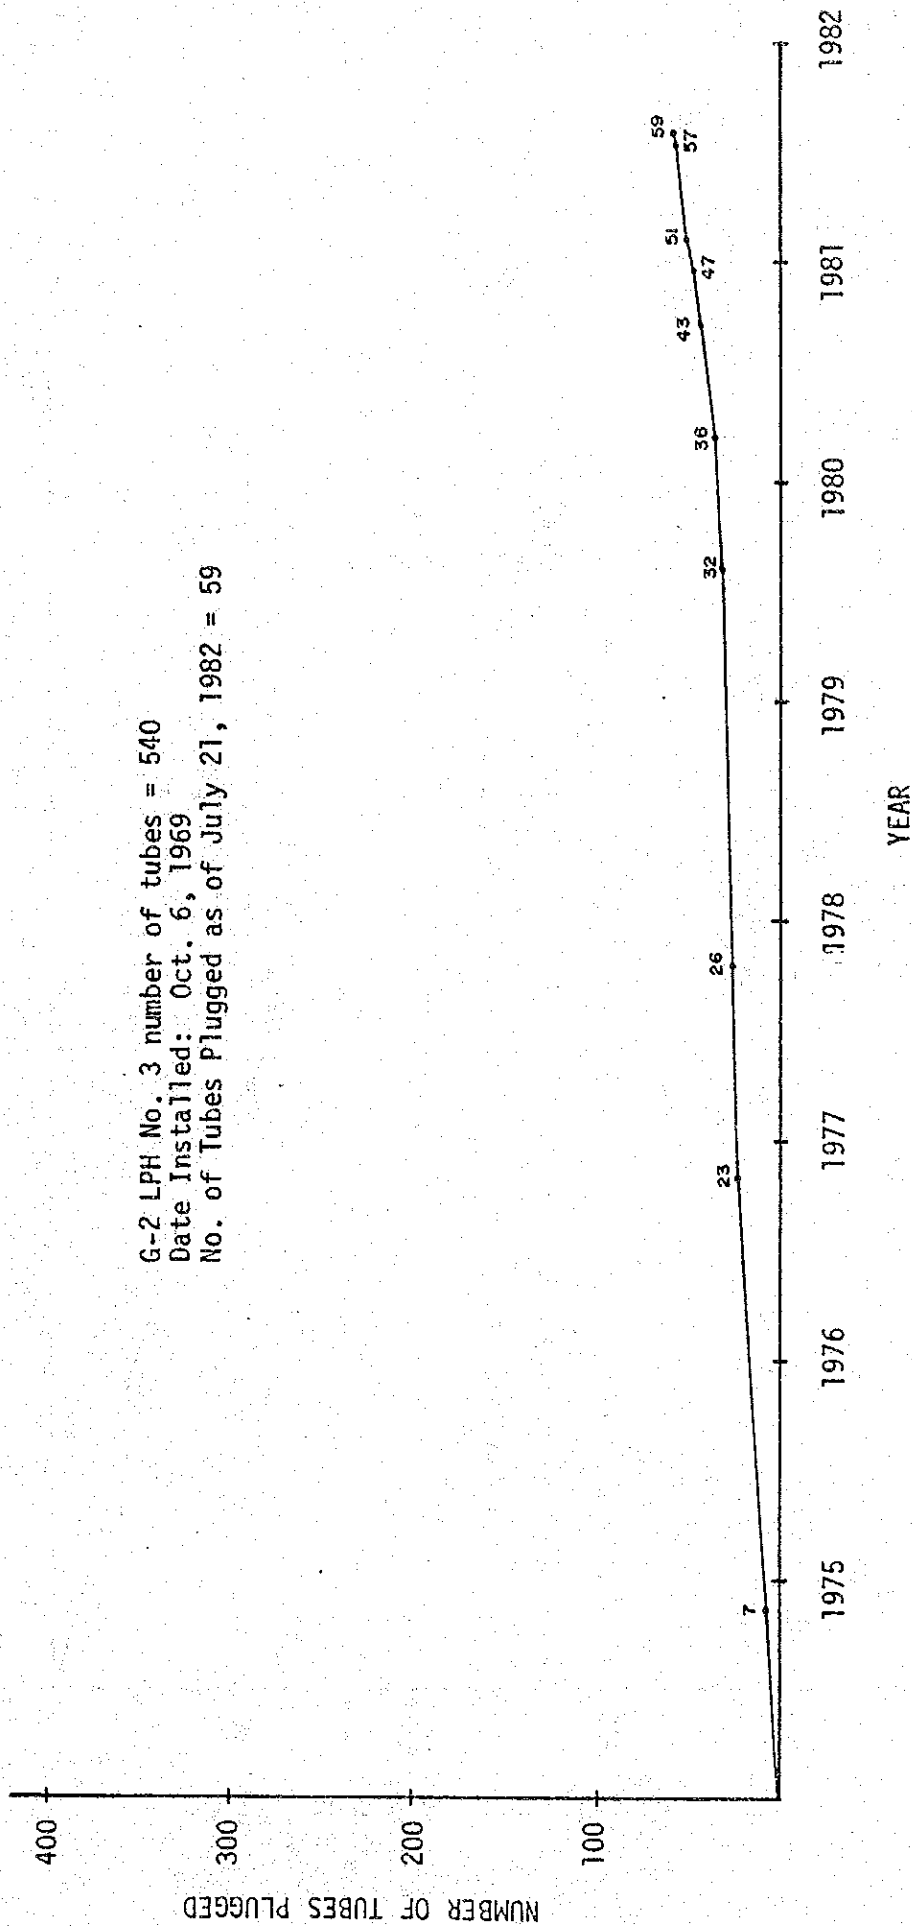
図5 M-4 ガードナー2号 低圧給水加熱器 No. 3

G-2 LPH No. 3 number of tubes = 540  
 Date Installed: Oct. 6, 1969  
 No. of Tubes Plugged as of July 21, 1982 = 59

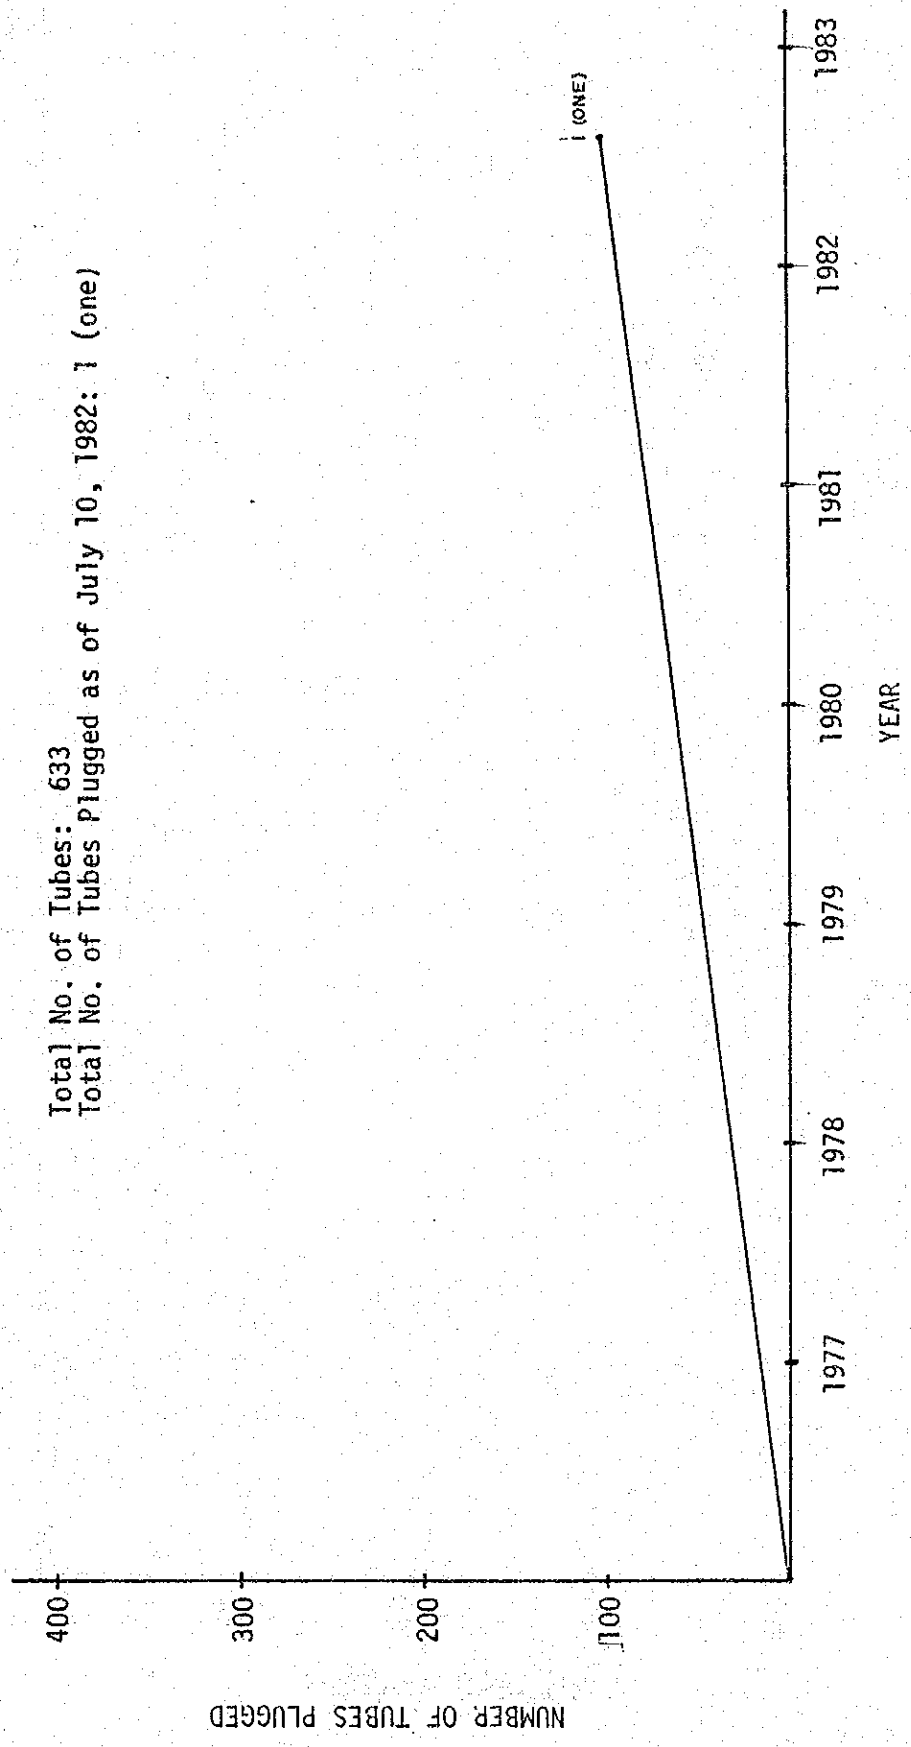
図 5 M-5 カードナー 2 号 高圧給水加熱器 5 A

Total No. of Tubes: 633  
Total No. of Tubes Plugged as of July 10, 1982: 1 (one)

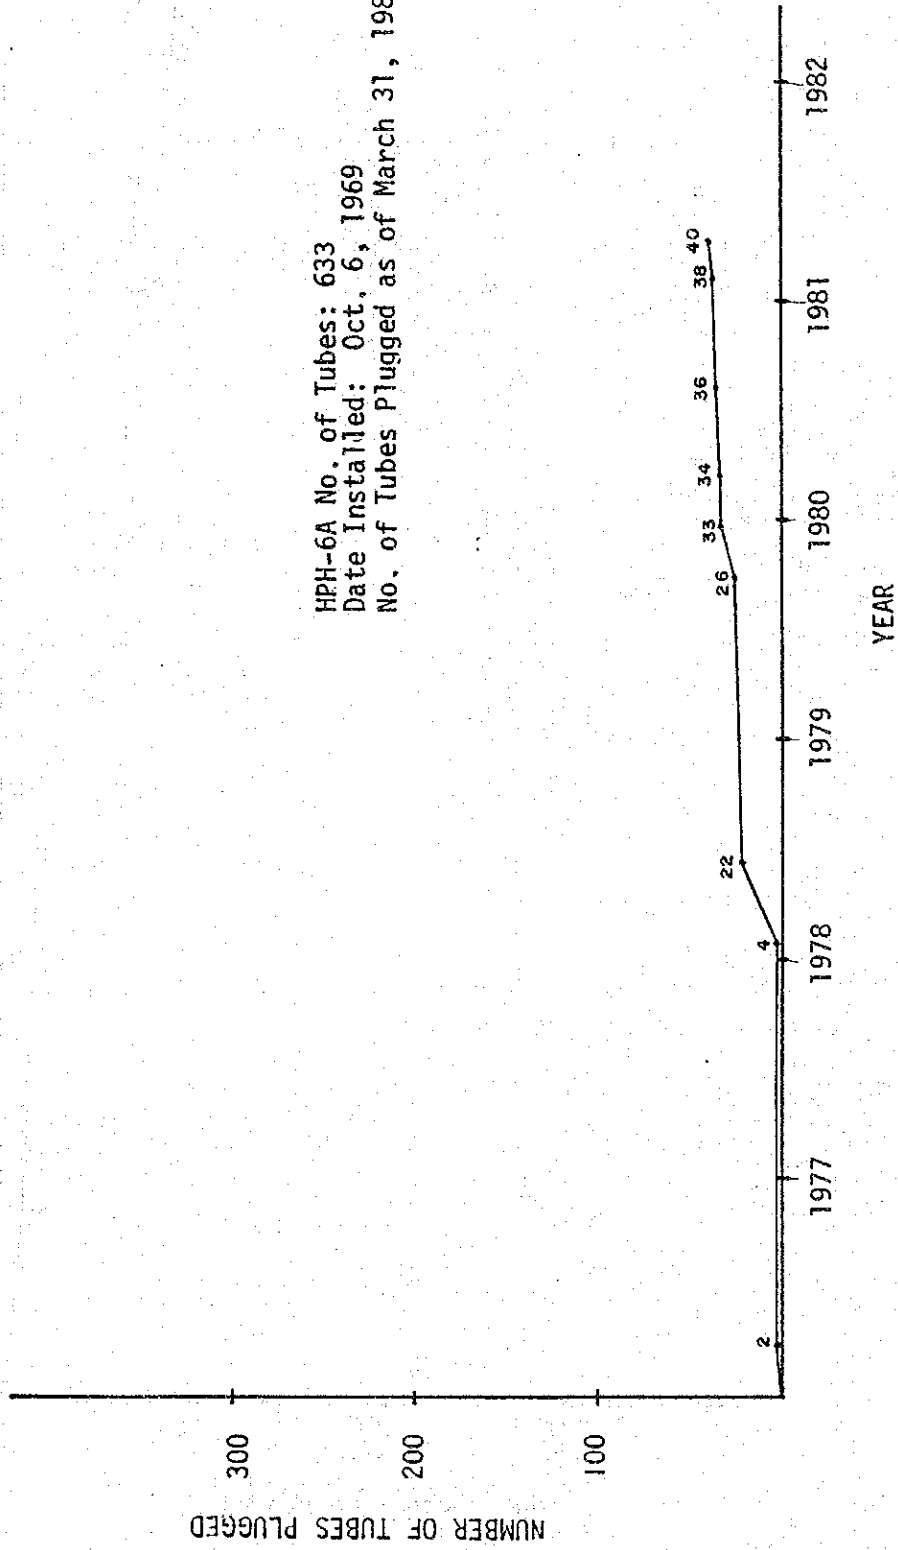
図 5 M-7 ガードナー 2 号 高圧給水加熱器 6 A

HPH-6A No. of Tubes: 633  
Date Installed: Oct. 6, 1969  
No. of Tubes Plugged as of March 31, 1983 = 40

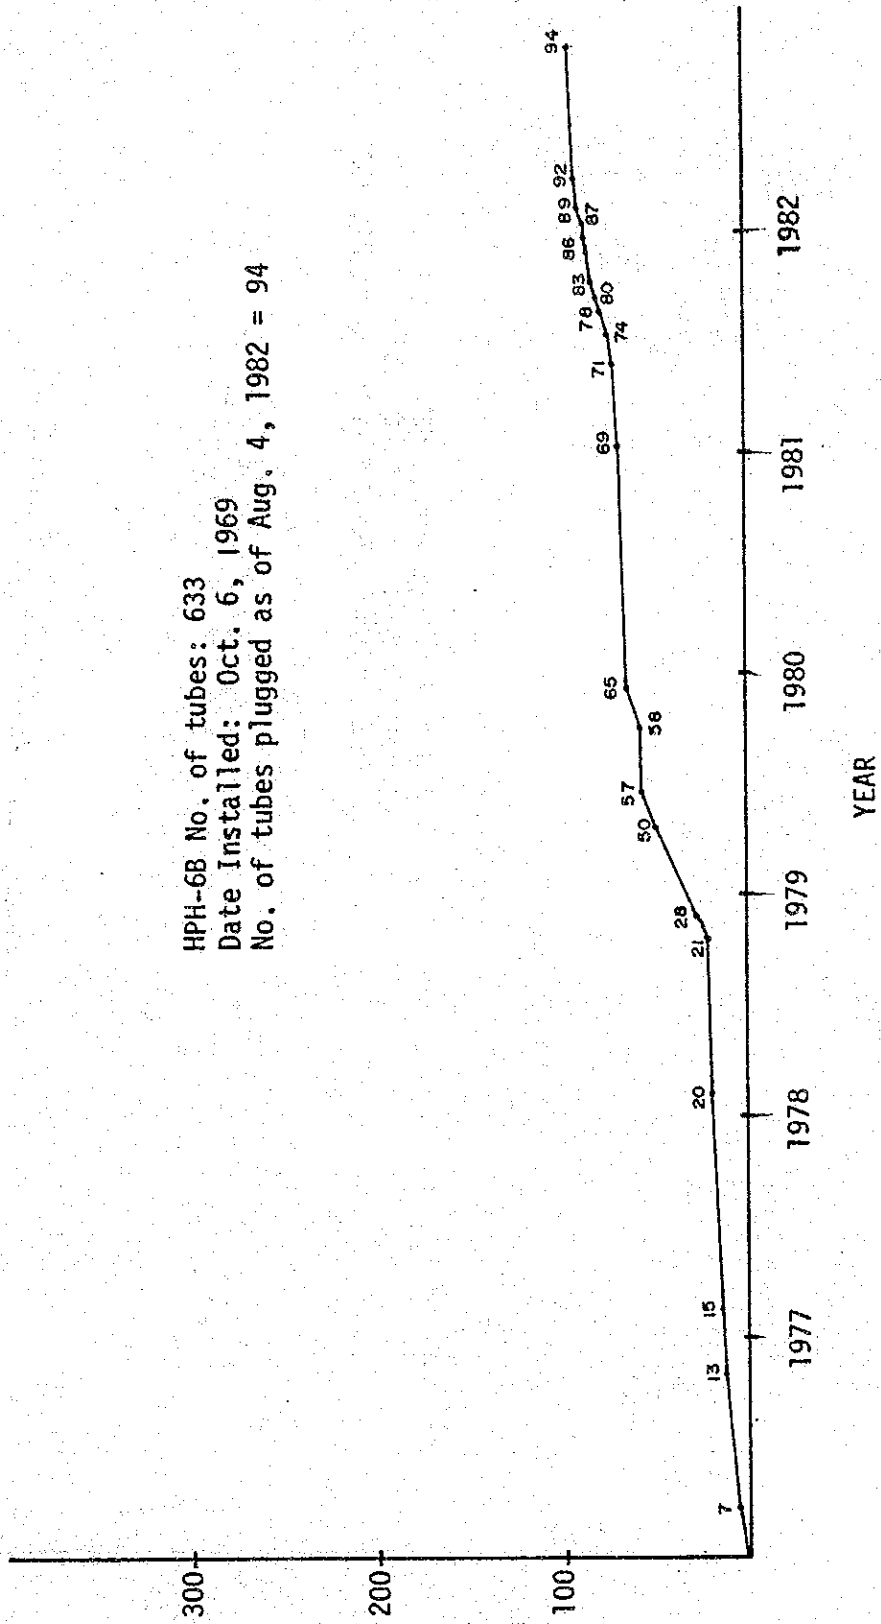
図5M-8 カードナー2号 高压给水加热器 6B

HPH-6B No. of tubes: 633  
Date Installed: Oct. 6, 1969  
No. of tubes plugged as of Aug. 4, 1982 = 94

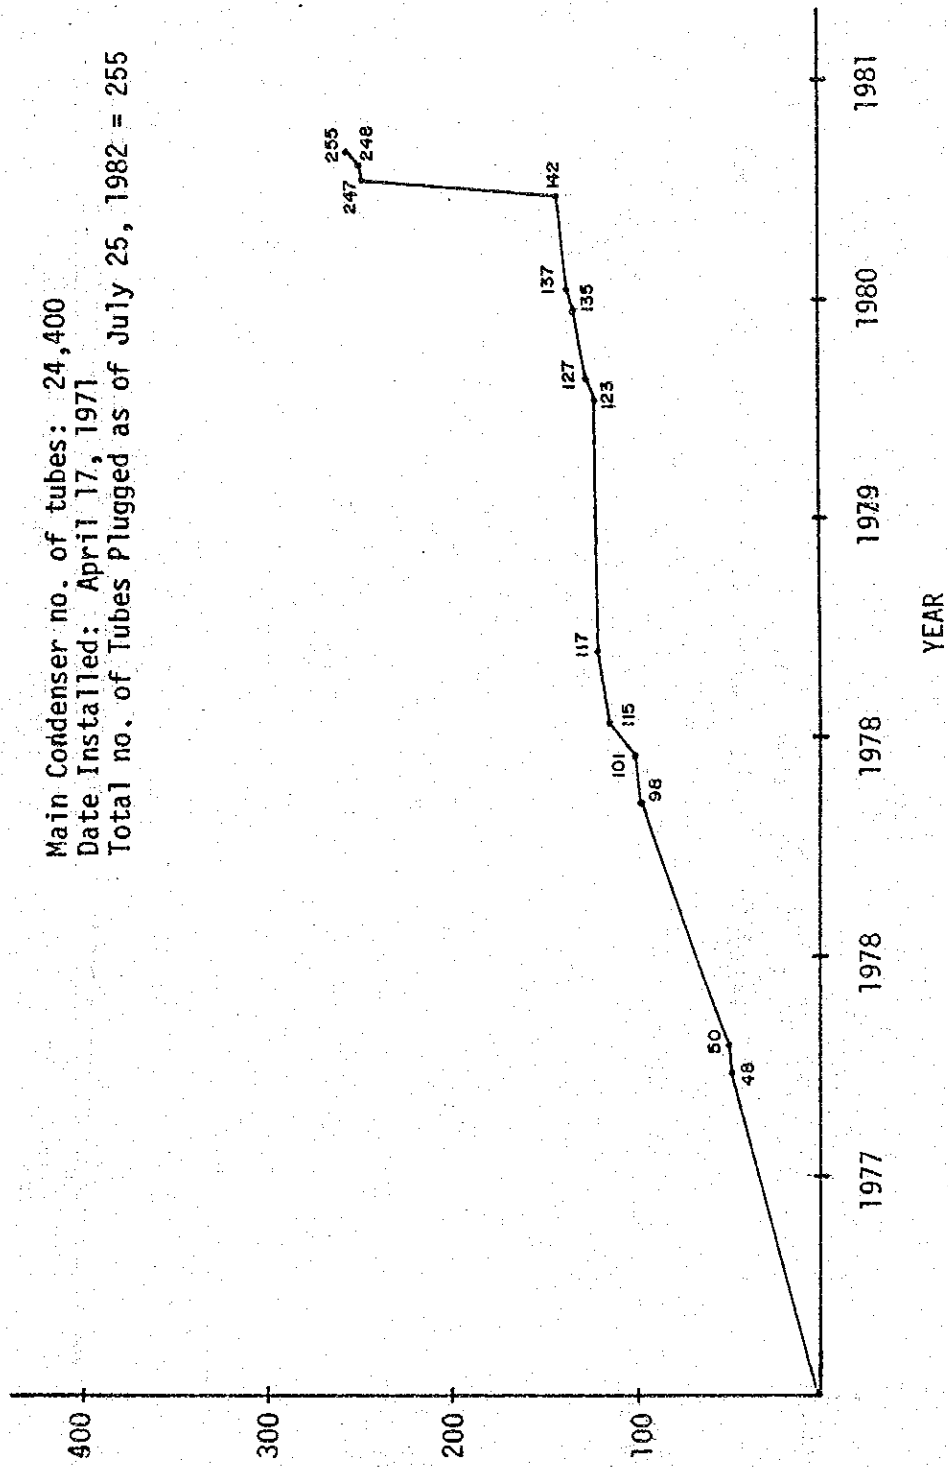
図 5 M-9 スナイダー-2号 主復水器

Main Condenser no. of tubes: 24,400  
 Date Installed: April 17, 1971  
 Total no. of Tubes Plugged as of July 25, 1982 = 255

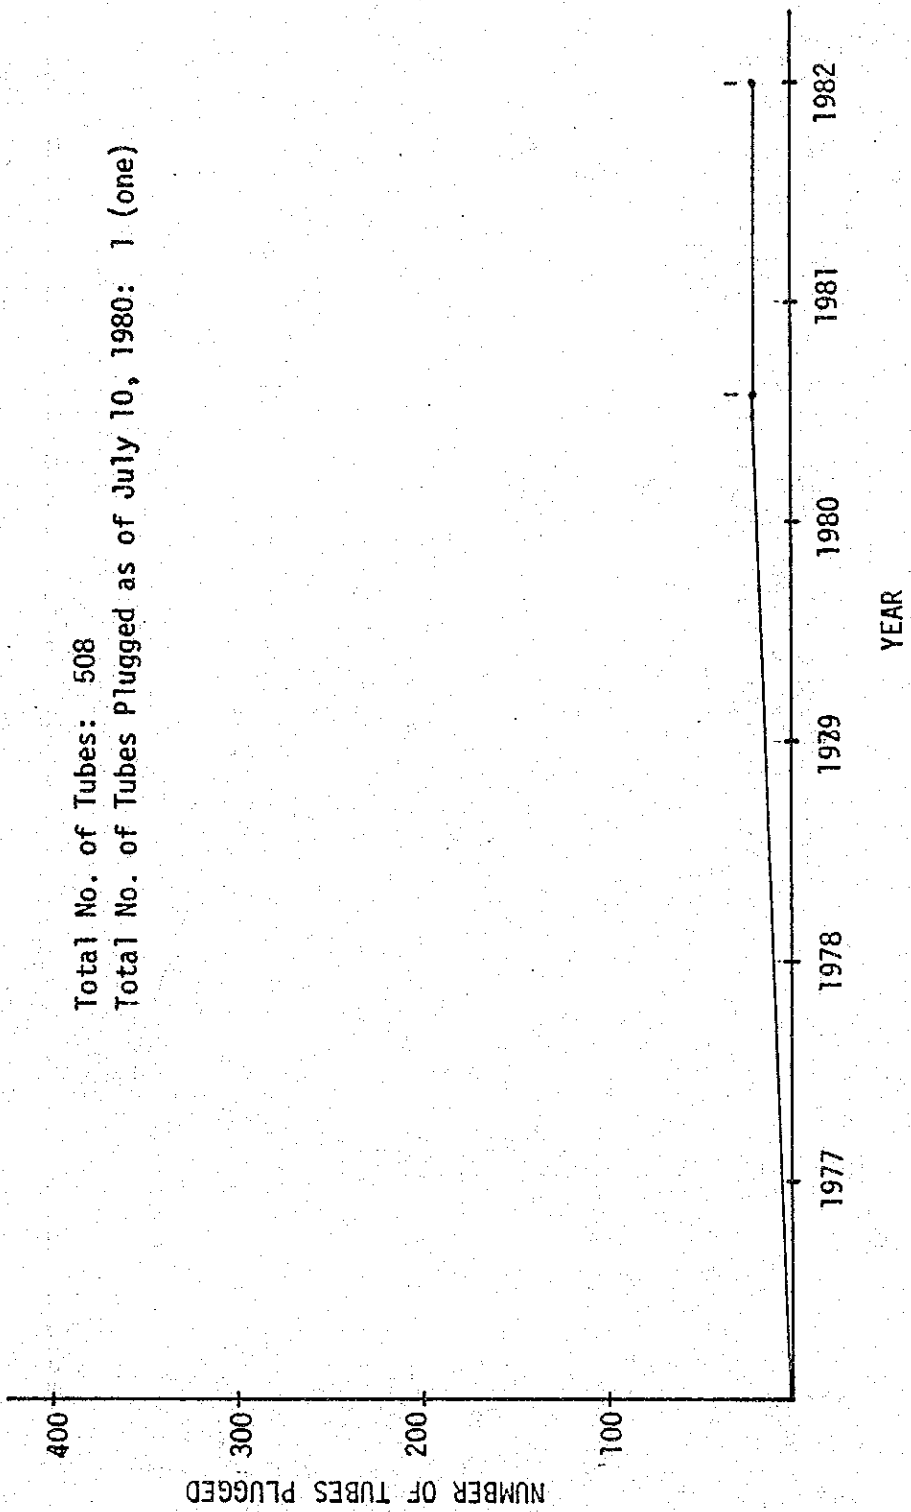
図 5 M-10 スナイダー 1 号 低圧給水加熱器 1

Total No. of Tubes: 508  
 Total No. of Tubes Plugged as of July 10, 1980: 1 (one)

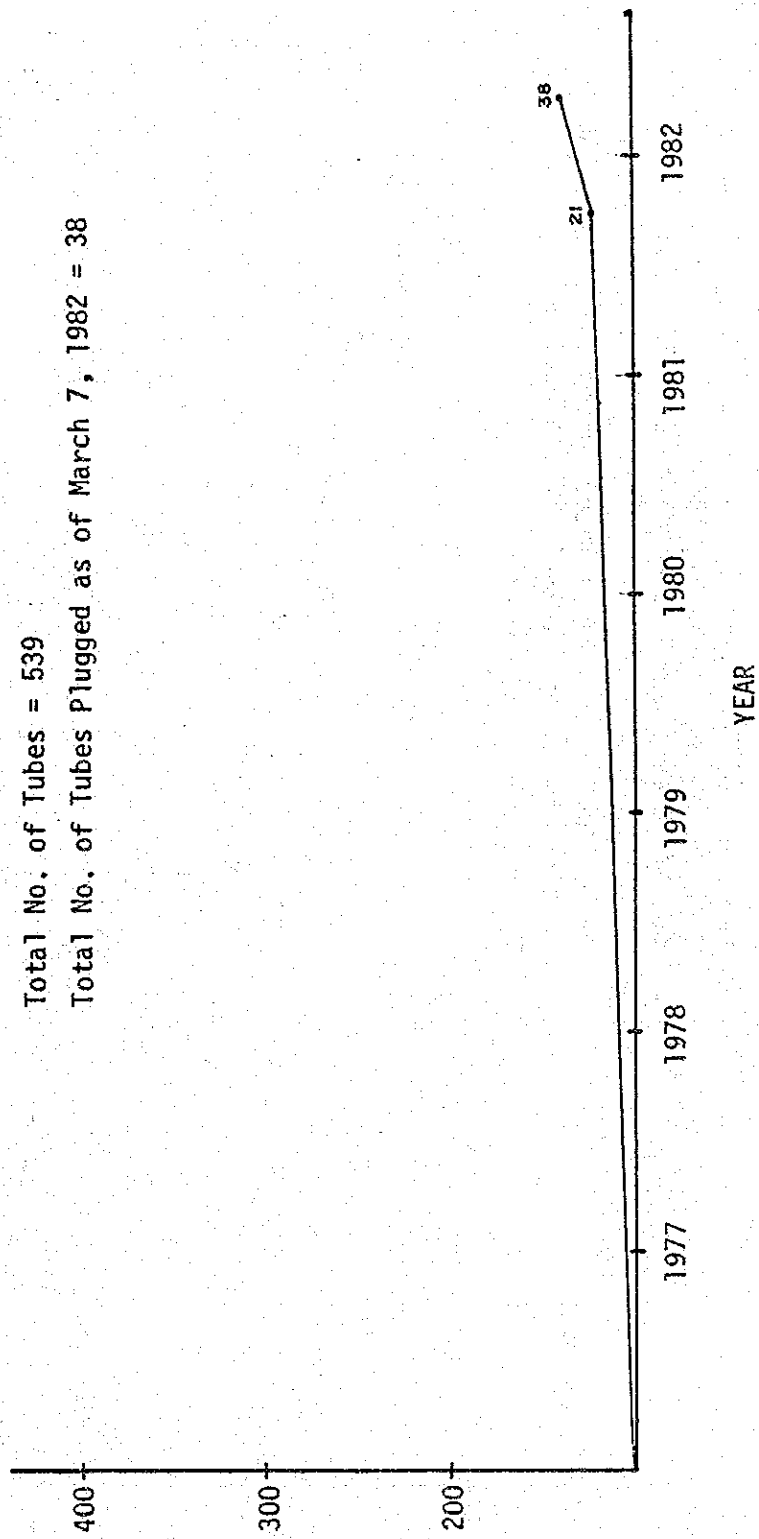
図5M-11 スナイダー1号 低圧給水加熱器 No. 2

Total No. of Tubes = 539  
Total No. of Tubes Plugged as of March 7, 1982 = 38

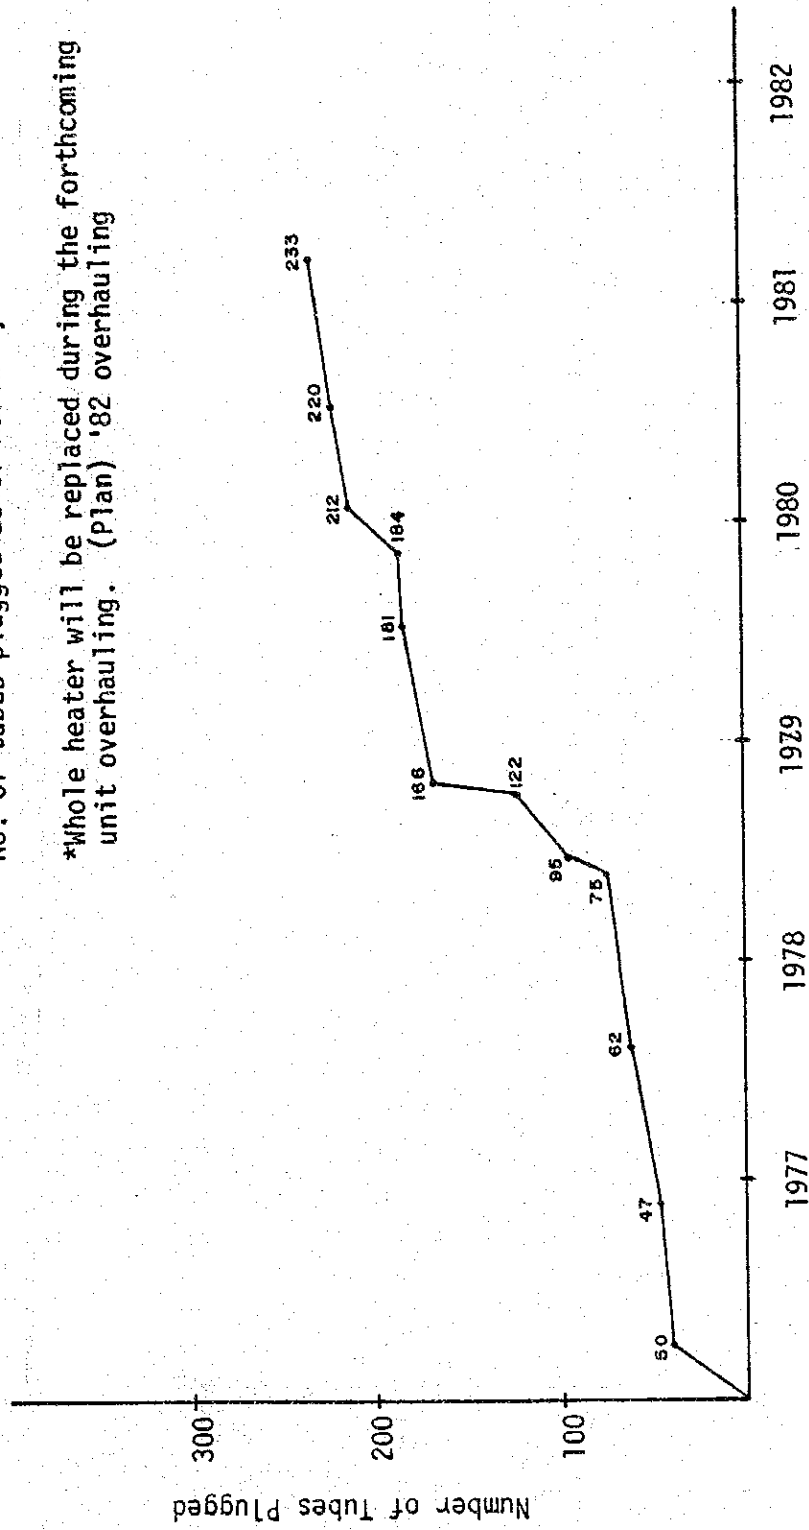
図 5 M-12 スカイダー 1 号 低圧給水加熱器 用 3

LPH-3 No. of Tubes; 539  
 Date installed: April 17, 1971  
 No. of tubes plugged as of March 6, 1982 = 233

\*Whole heater will be replaced during the forthcoming unit overhauling. (Plan) '82 overhauling

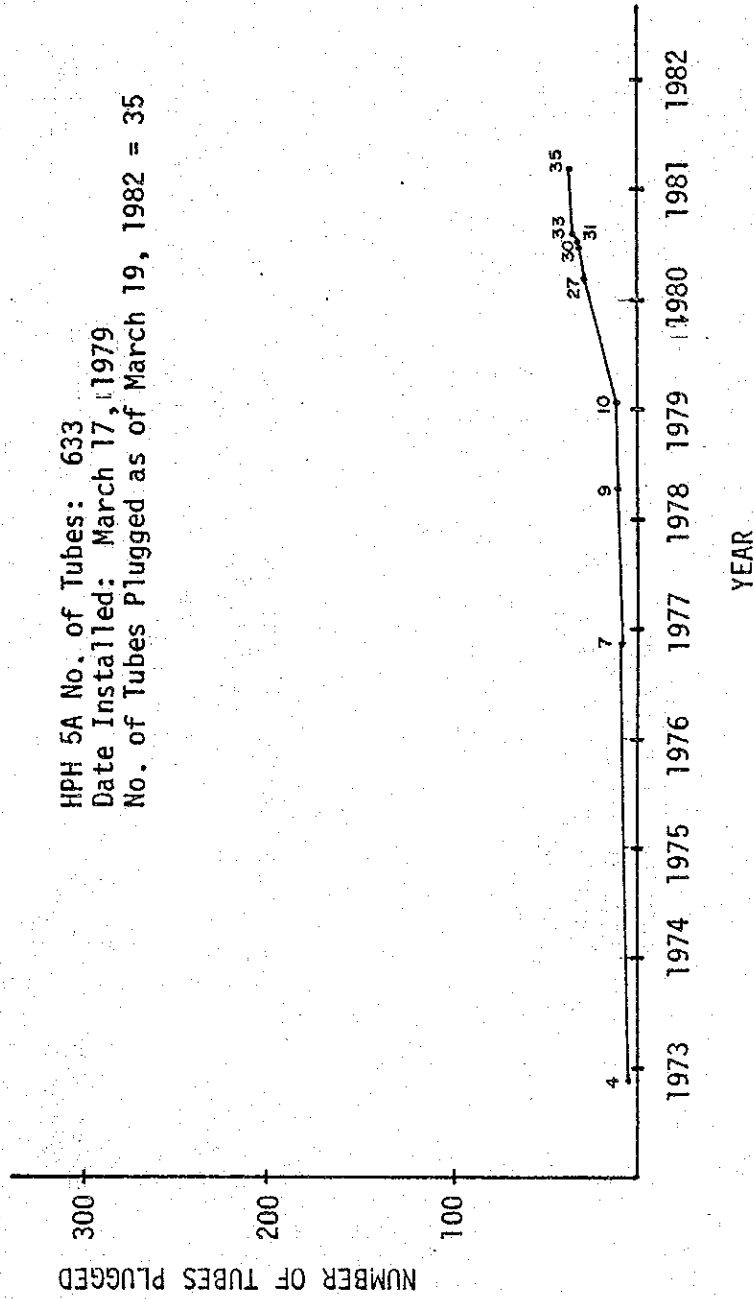
図 5 M-13 スナイダー 1 号 高圧給水加熱器 No. 5 A

HPH 5A No. of Tubes: 633  
 Date Installed: March 17, 1979  
 No. of Tubes Plugged as of March 19, 1982 = 35

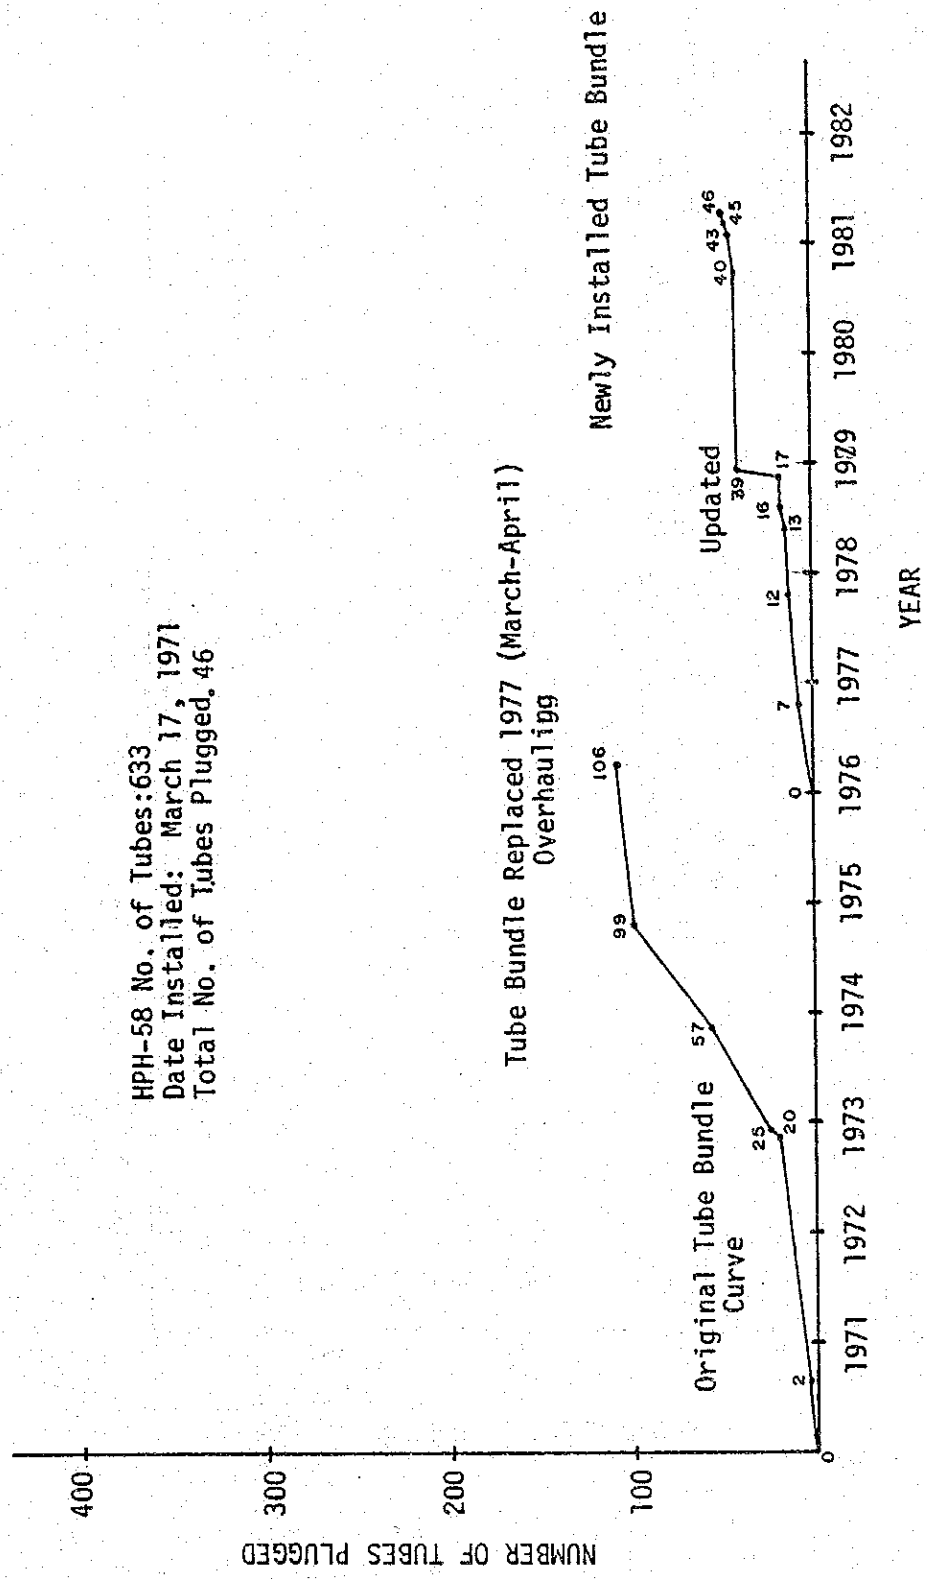
図 5M-14 スナイダー 1号 高圧給水加熱器 5 B

HPH-58 No. of Tubes: 633  
 Date Installed: March 17, 1971  
 Total No. of Tubes Plugged, 46

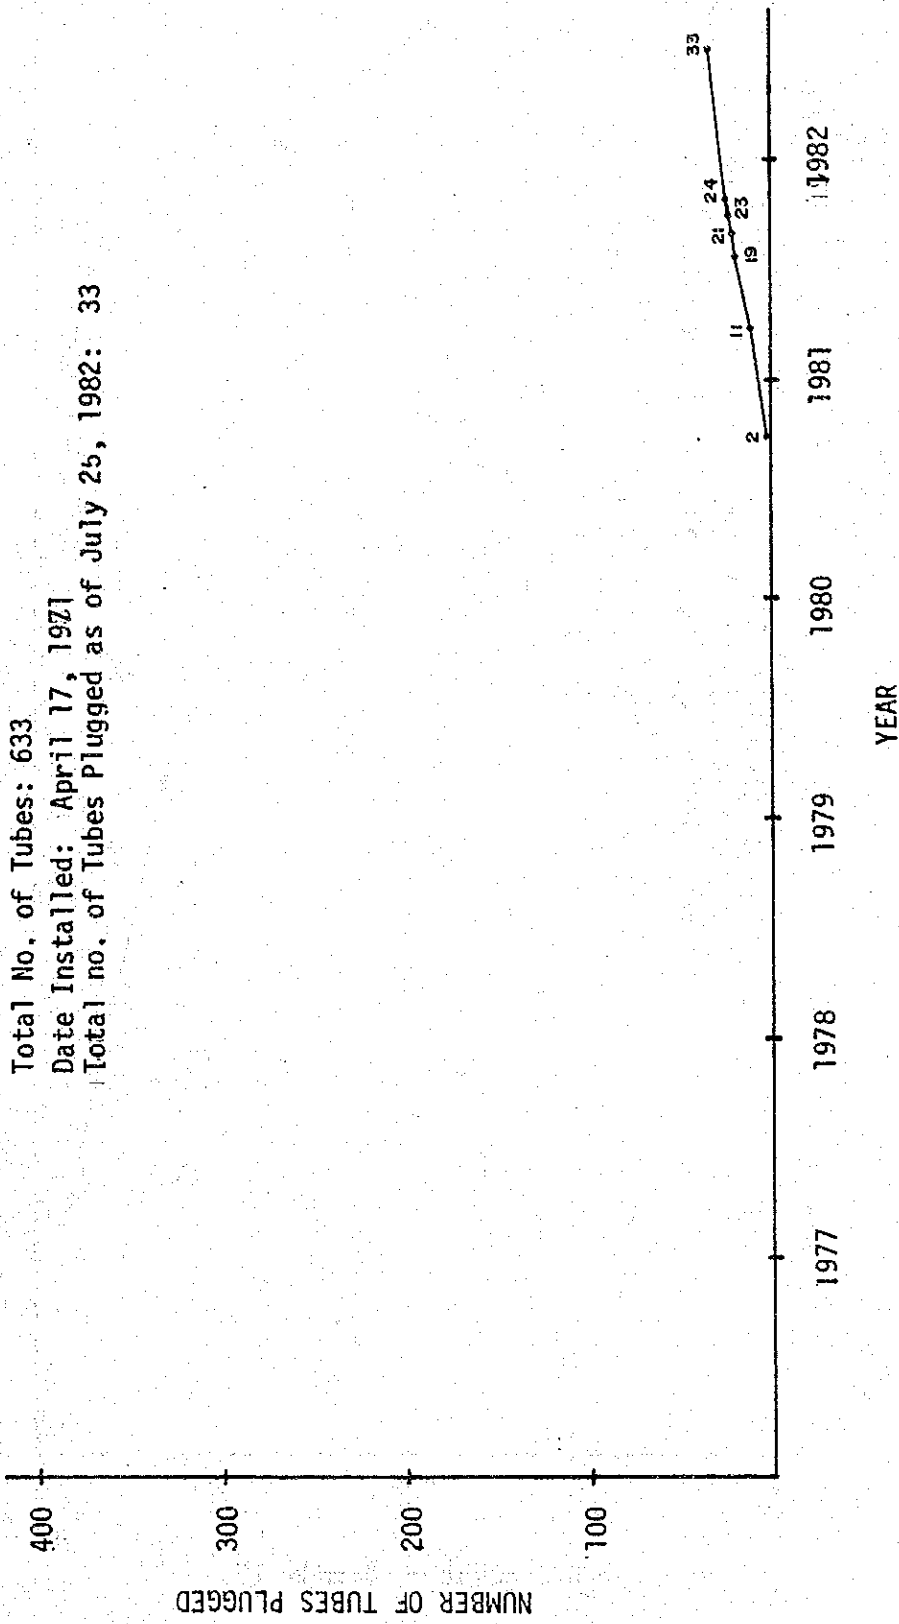
図 5 M-16 スナイダー-1号 高圧給水加熱器 No. 6 B

Total No. of Tubes: 633  
 Date Installed: April 17, 1971  
 Total no. of Tubes Plugged as of July 25, 1982: 33

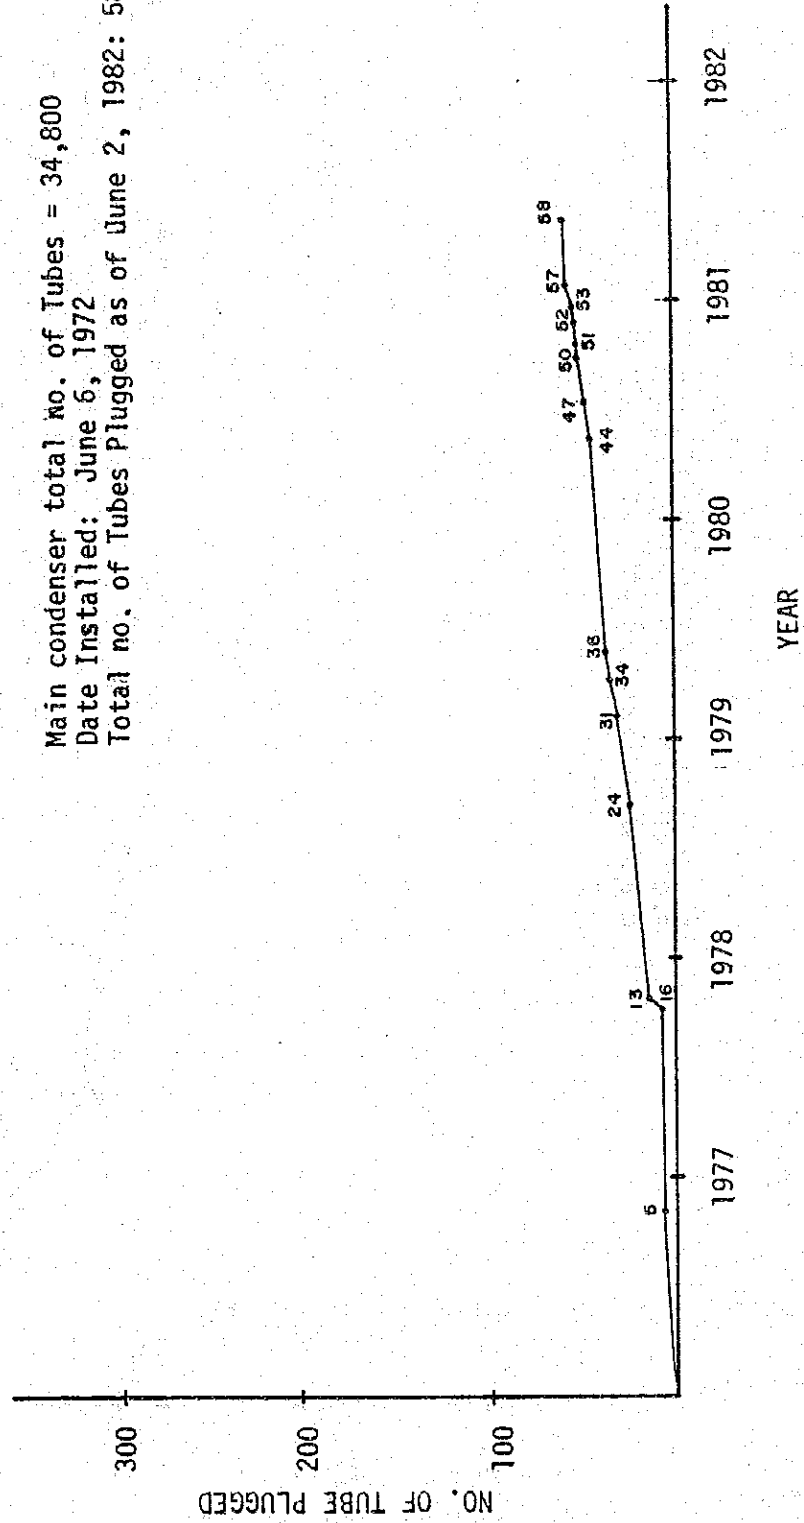
図 5M-17 スカイダ-2号 主復水器

Main condenser total no. of Tubes = 34,800  
 Date Installed: June 6, 1972  
 Total no. of Tubes Plugged as of June 2, 1982: 58

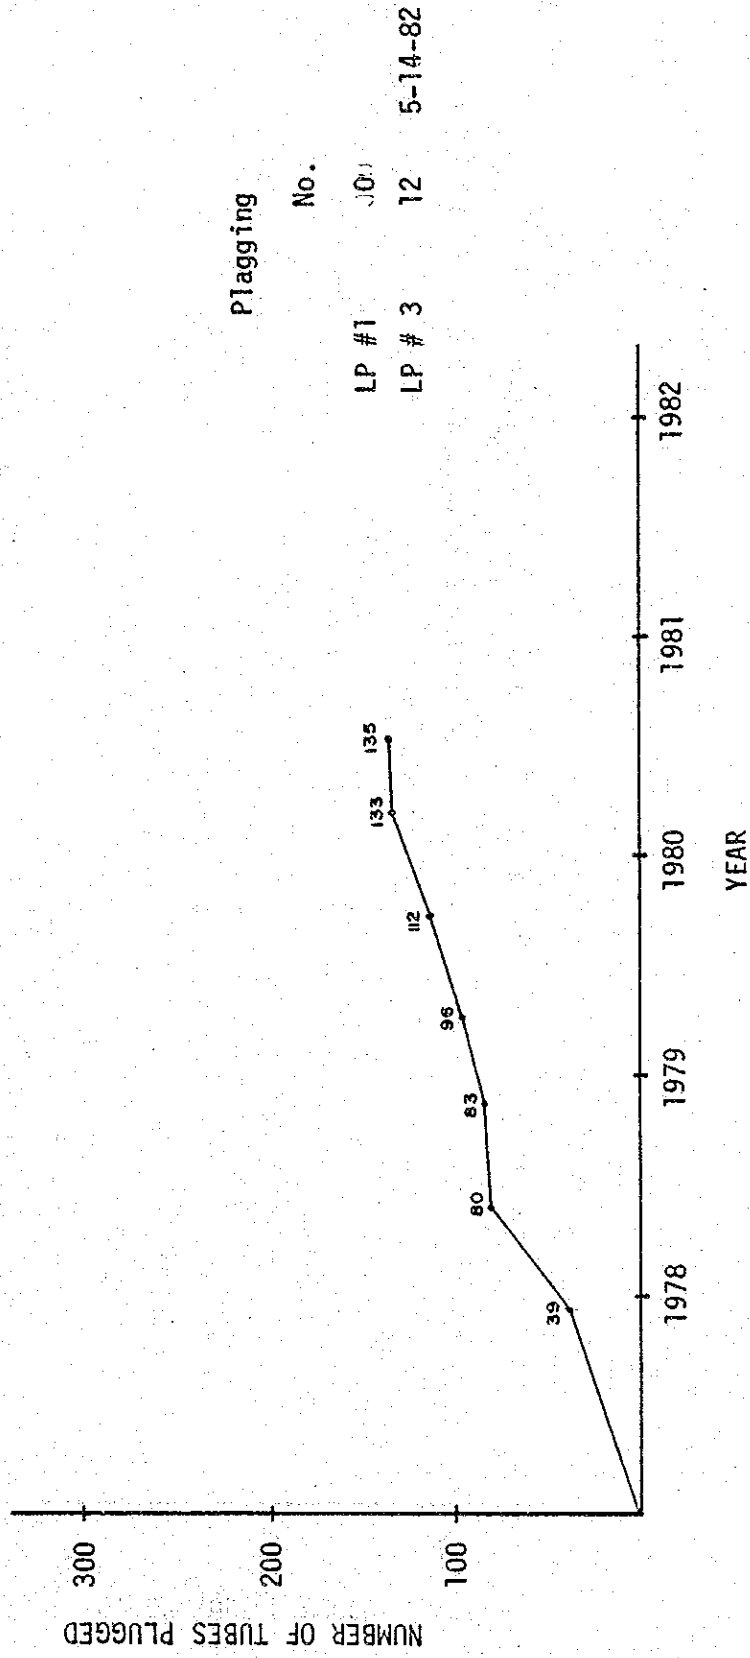
図 5 M-18 スナイダー 2 号 低圧給水加熱器 2

LPH No. 2 Total number of tubes: 755  
 Date Installed: June 2, 1972  
 Total No. of tubes plugged as of July 24, 1981 = 135

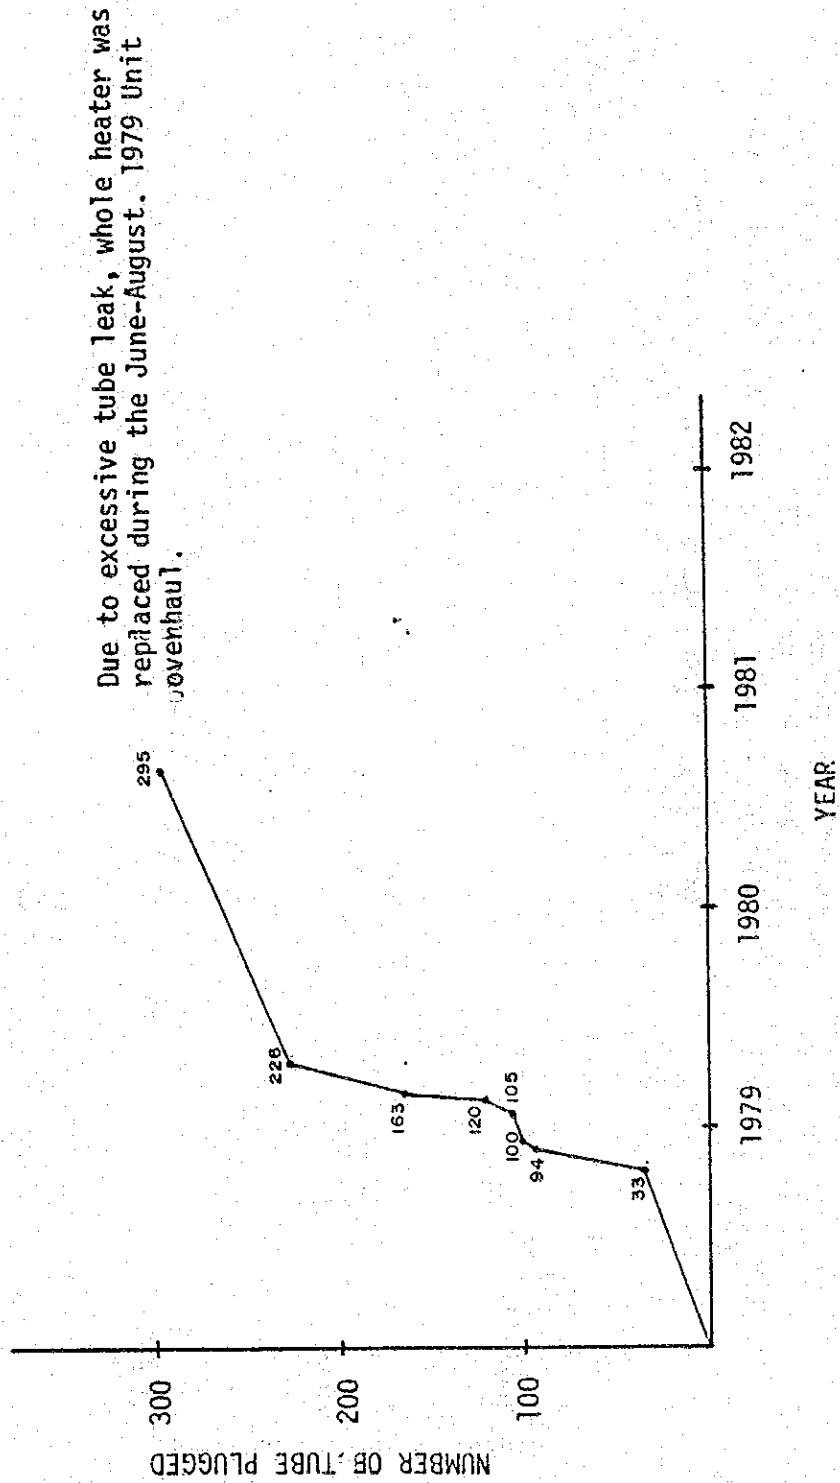
図 5.M-19 スナイター 2号 高圧給水加熱器 No. 5 A

HPH-5A Total no. of Tubes: 749  
 Date Installed: June 2, 1972  
 Total no. of Tubes plugged as of Aug. 27, 1981 = 295
