## 5.3 発電所の問題点と対策

### 5.3.1 発電設備

#### 1) ガードナー／スナイダー発電所

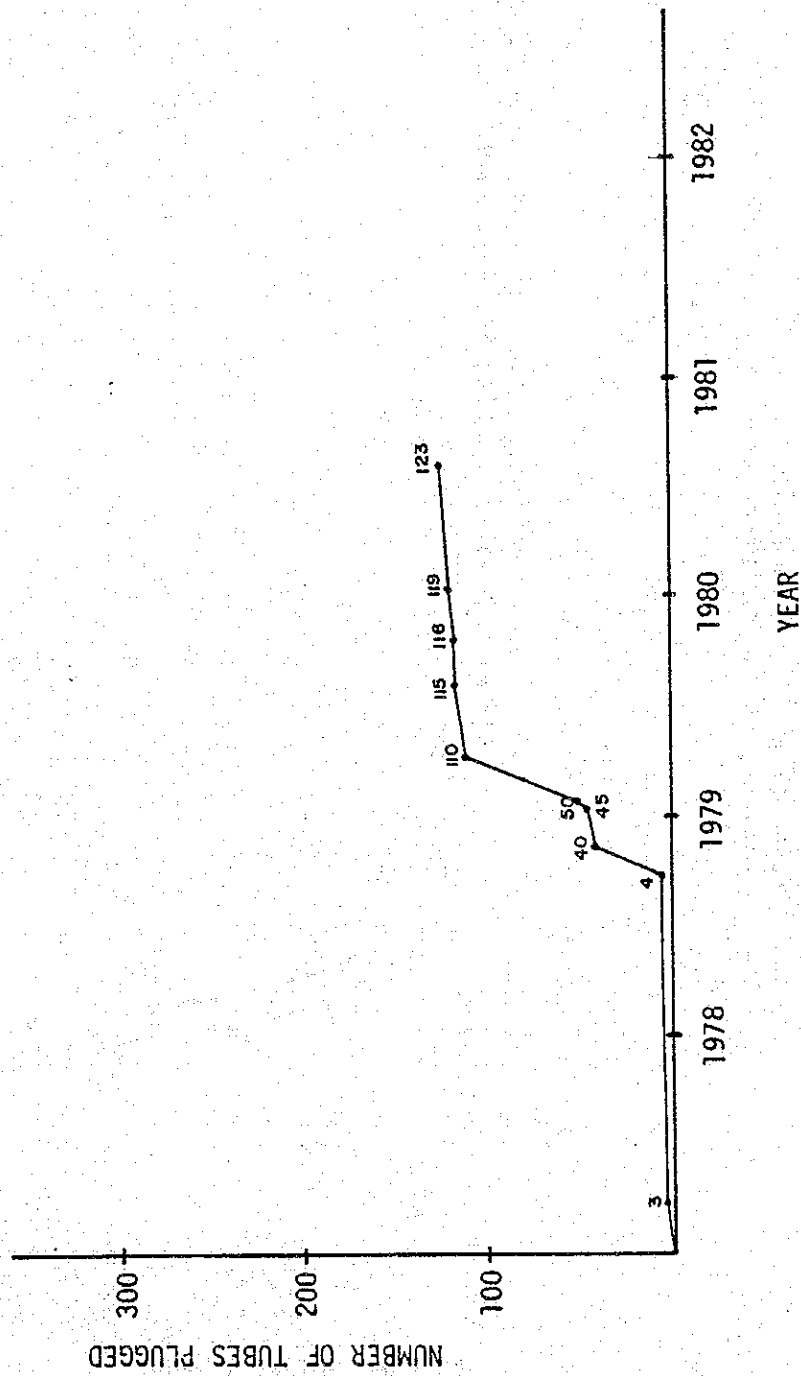
図 5 M-20 スナイダー 2 号 高圧給水加熱器 5 B

HPH-5B Total No. of Tubes: 749  
 Date Installed: June 2, 1972  
 Total No. of Tubes Plugged as of Aug. 20, 1981 = 123

\*Heater was repalced during the unit overhauling  
 March 1982.

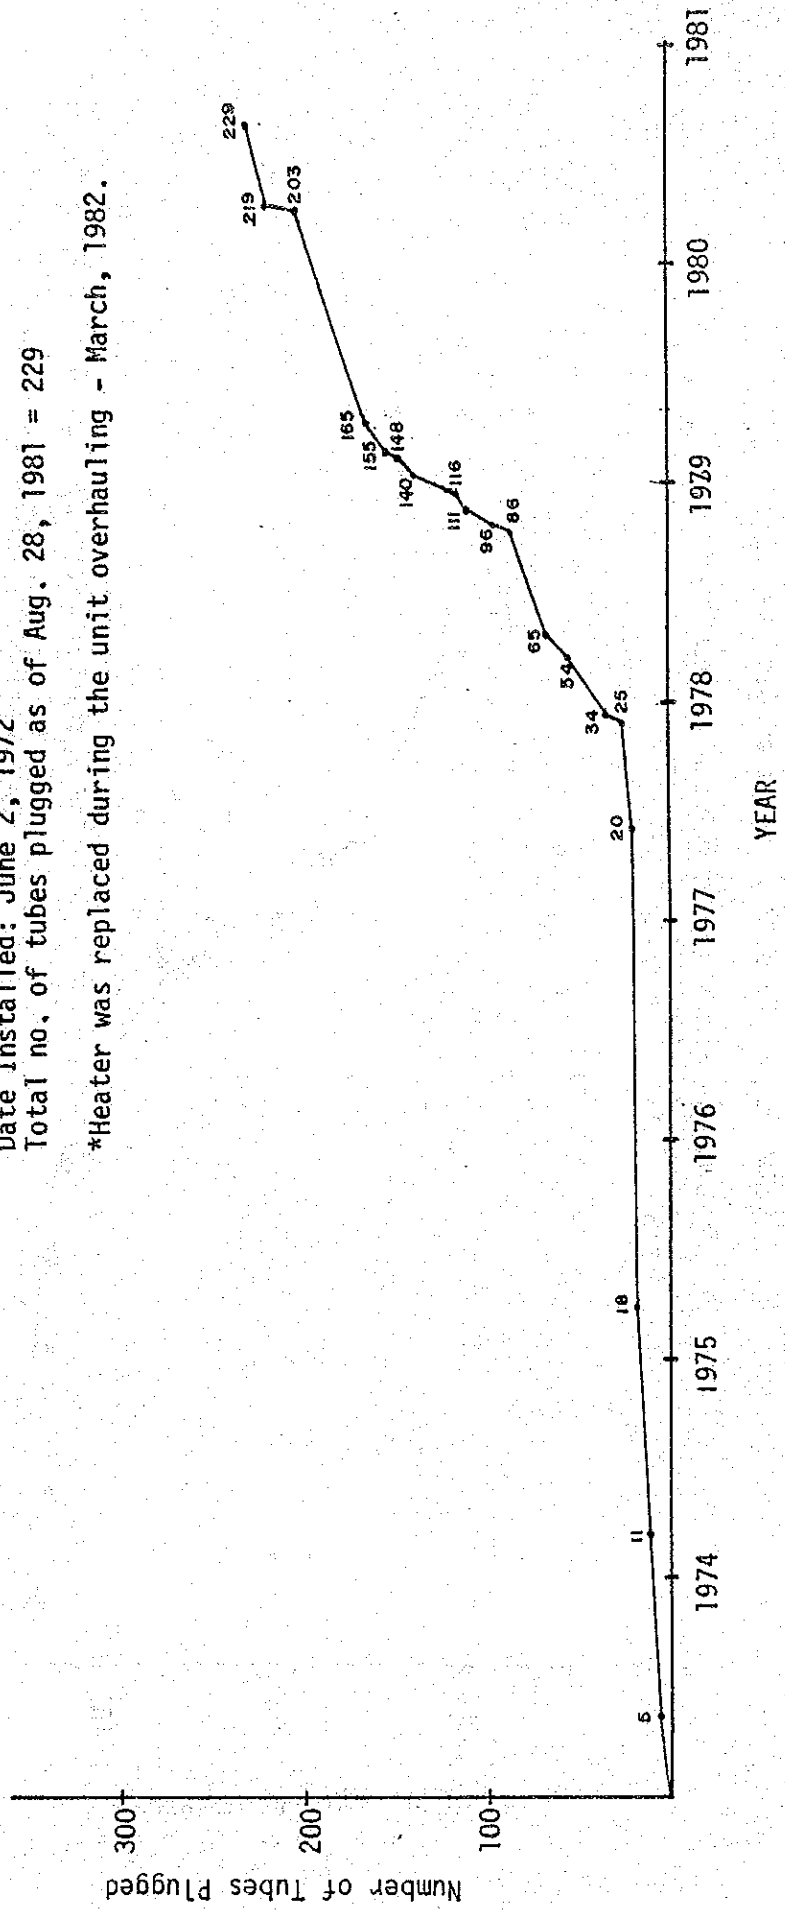
図 5M-21 スナイダー 2号 高圧給水加熱器 6A

HPH6A total no. of Tubes = 707  
 Date Installed: June 2, 1972  
 Total no. of tubes plugged as of Aug. 28, 1981 = 229

\*Heater was replaced during the unit overhauling - March, 1982.

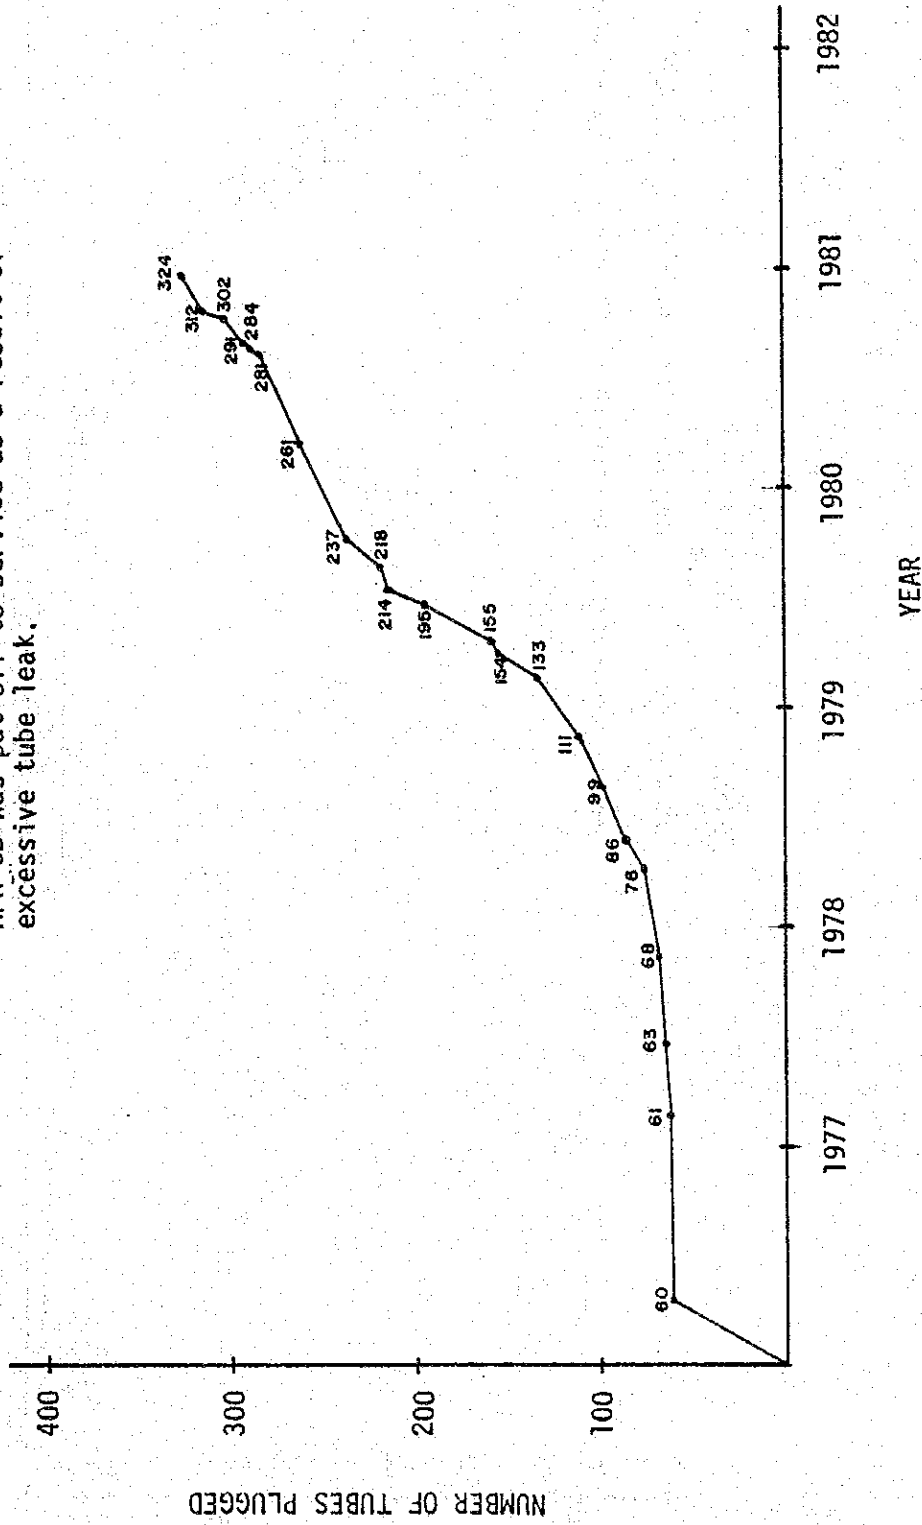
図 5M-22 スナイダー 2 号 高压给水加热器 6 B

HPH-6B Total no. of Tubes: 707  
 Date Installed: June 6, 1972  
 Total no. of Tubes Plugged as of Dec. 13, 1981

\*HPH-6B was put off to service as a result of excessive tube leak.

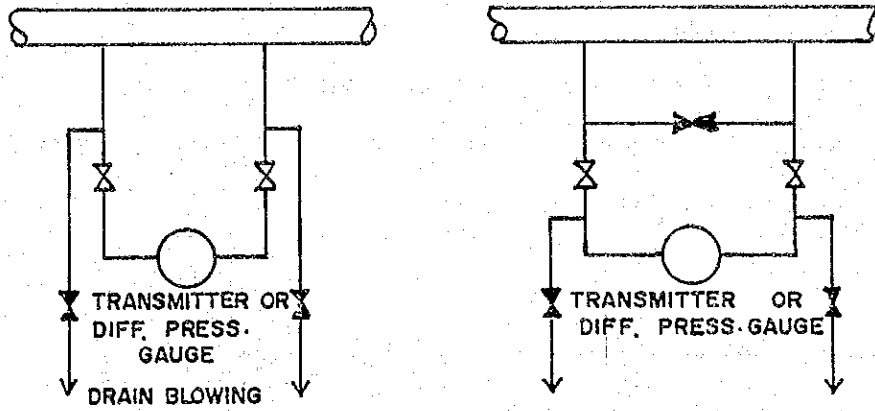
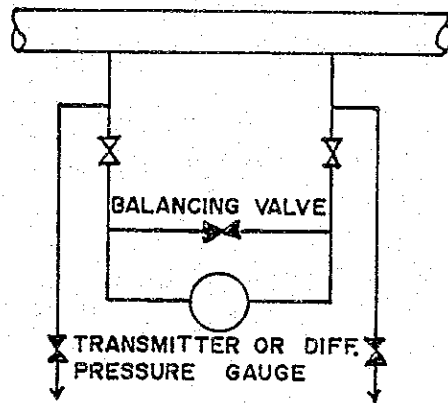
図 5 E - 4 差圧検出用計器配管

差圧及び流量発信器用計器配管ラインには数種類の配管系統が採用されている。計器用配管の方法としては下記に示すものは正しいものではない。将来の差圧発信器用の配管方法としては下図に示すものを推奨する。

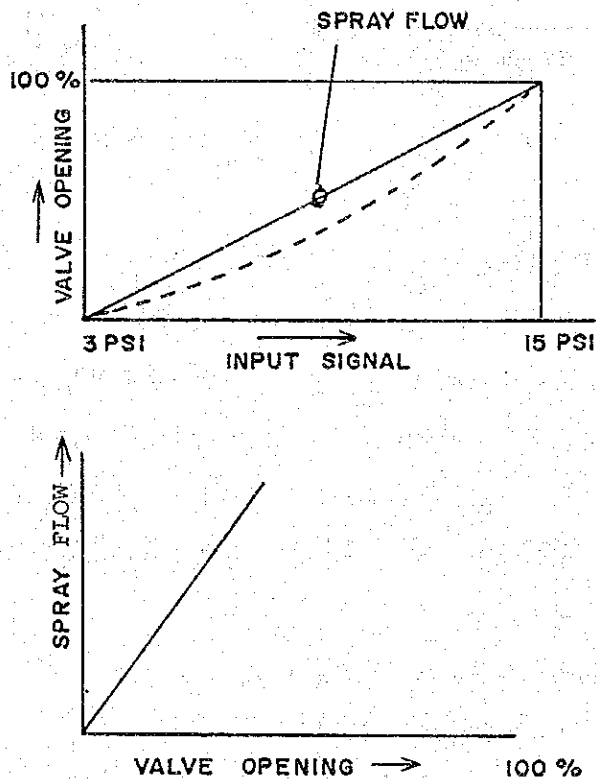
図 5 E - 7 制御弁特性

ガードナー2号及びスナイダー1, 2号の過熱器スプレイ制御は自動運転がされていない。過熱器スプレイ制御弁は微開の状態でも相当の流量が流れている。制御技術者がスプレイ流量信号伝送器のカムをBからAに移してみたが、流量特性に少しの改善もみられなかった。(下記の図を参照)

これらの制御特性の改善の過程から判断するとこの制御系統の問題は弁の容量選定にあるのではないと思われる。制御弁の容量選定についての検討は“事前調査報告書”の11~27頁に述べられている。

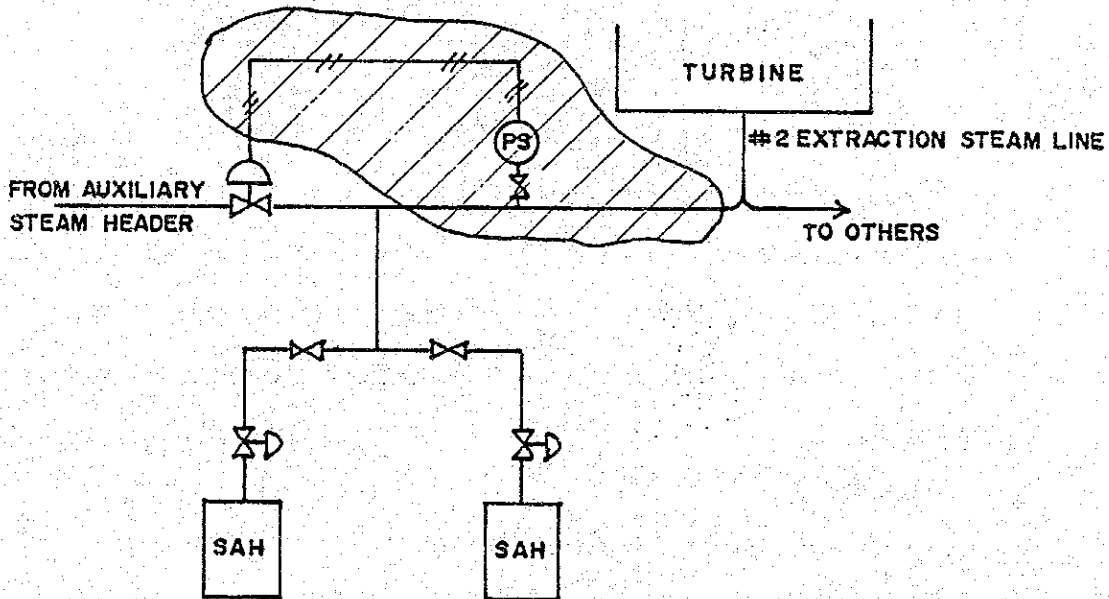
図5E-14 蒸気式空気予熱器の蒸気源

蒸気式空気予熱器の蒸気源は他のユニットと共通に使用されている補助蒸気母管よりの蒸気である。何故ならばタービン抽気よりの蒸気配管はその元より切り外されているからである。

現在燃焼用空気は補助蒸気だけで加熱されているが、その制御弁は完全に壊れており、入口止弁の手動調整によって温度制御がなされている。燃焼用空気の温度は下記の表に示される通り燃料油の燃焼安定に適したものである。

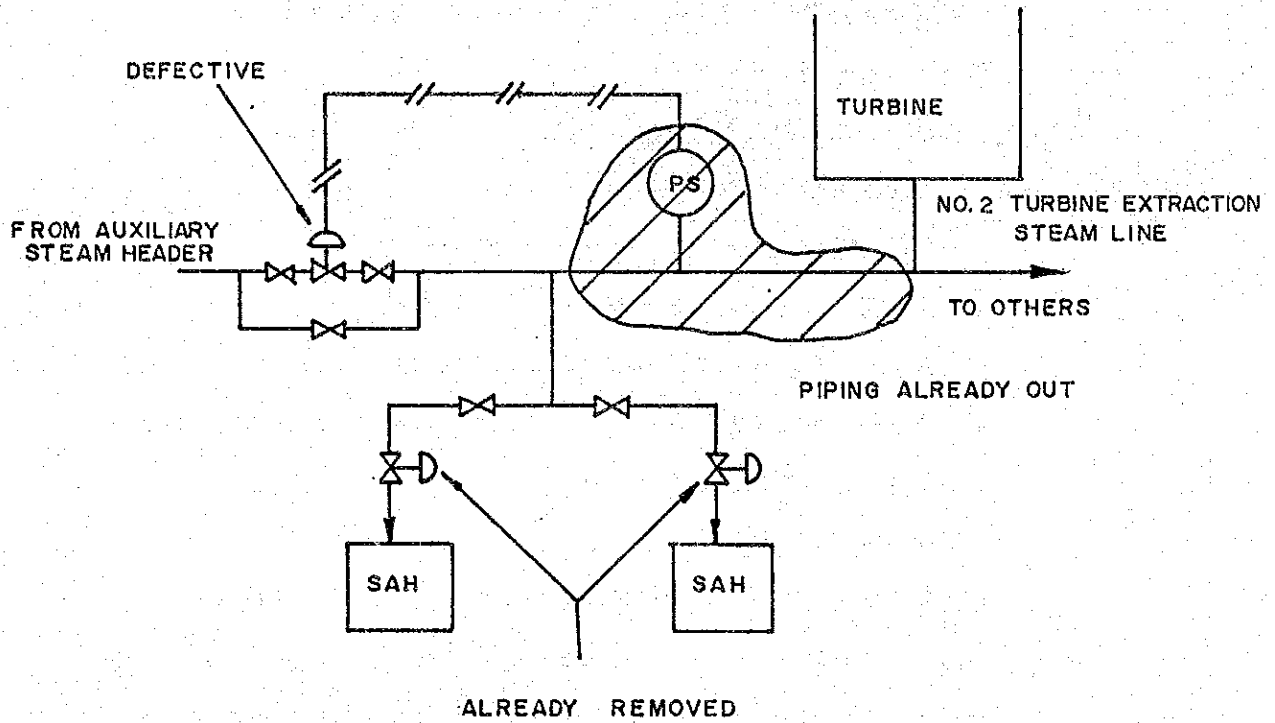
図5E-15 スナイダー1号蒸気式空気予熱器の蒸気源

蒸気式空気予熱器温度制御弁は長い間取外されたままとなっており、燃焼用空気は補助蒸気圧力制御弁のバイパス弁を使って制御されている。

従って、補助蒸気制御系統は完全に壊れていると言える。
