IV. スナイダー2号

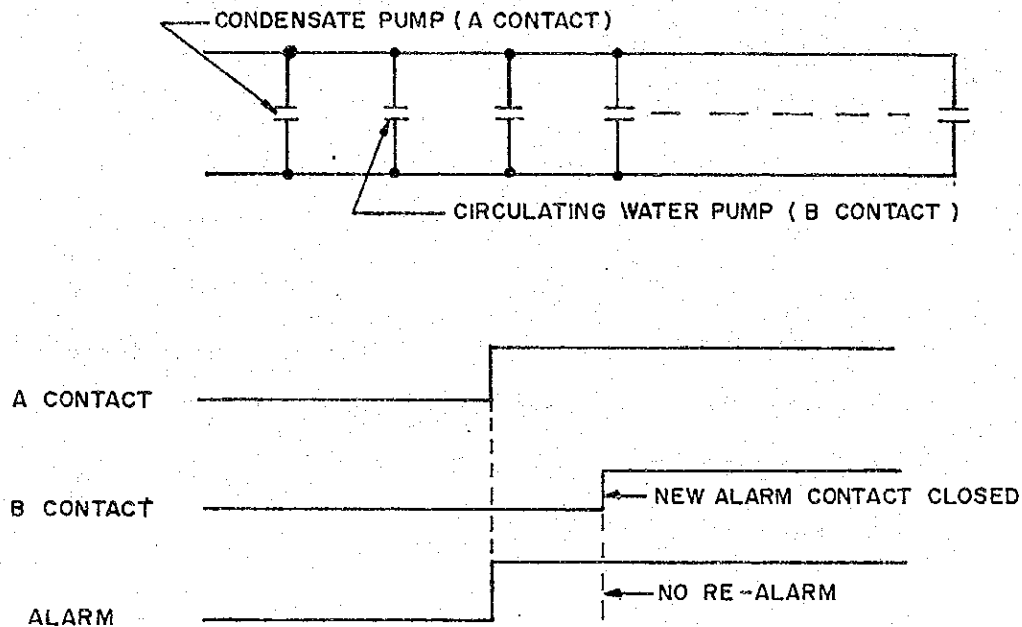
図5E-22 多重点警報

現在の多重点警報システムは或る警報接点が既に閉じている場合、別の警報接点が閉じてても再故障表示をしないので適切なものとは言えない。

既存警報システムでは、運転員は新しく発生した警報についてはまったく知ることが出来ない。運転員に新しく発生した故障警報を、ただちに知らせるため再故障警報装置を設置すべきである。

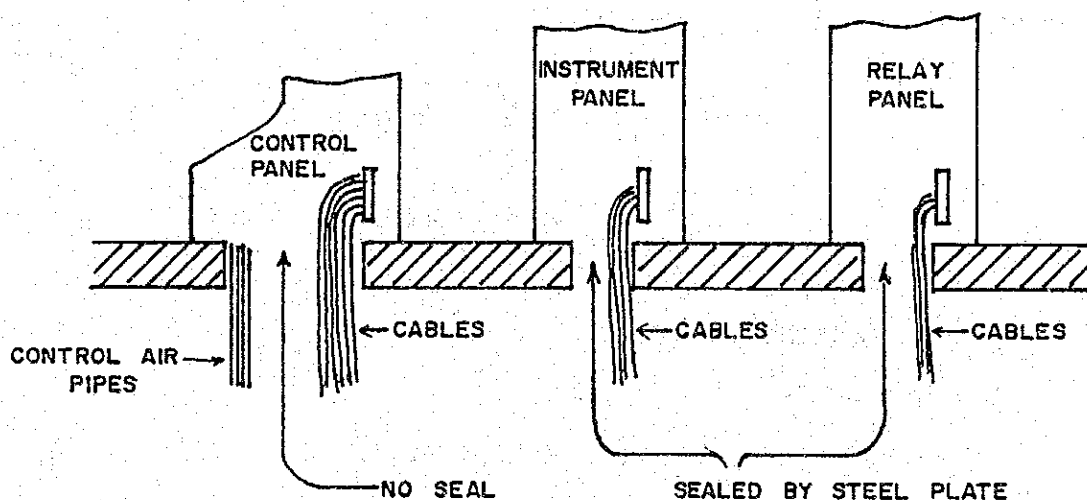
図5E-23 中央制御室内制御盤

一方、スナイダー1, 2号の中央制御室及びリレー室内の制御盤、操作盤の床開口部は開けられたままとなっている。従って、室内に高温のばいじん及びすすが侵入し、しかも中央制御室内の2台のパッケージ型空調装置がしばしば故障するため室内温度は相当に高い。各室内温度記録の結果は次の通りである。

現在、スナイダー1, 2号中央制御室及びリレー室に6台のパッケージ型空調装置が追設されることになっているので室内温度は相当に緩和されるものと思われる。しかしながらまだ重要な問題が残されている。それは高温のばいじん及びガスの室内への侵入、運転員の健康及び計装機器への悪影響を早急に防止することである。

スナイダー1, 2号中央制御室をガードナー1, 2号中央制御室と同等に改善するため、下記に述べる対策がとられるよう勧告する。

空調設備の追設に加えて、ボイラ・ヤードの外部より新鮮空気を導入するためファン及び空気ダクトを新設すべきである。既設の空調設備では同じ空気の再循環だけだからである。

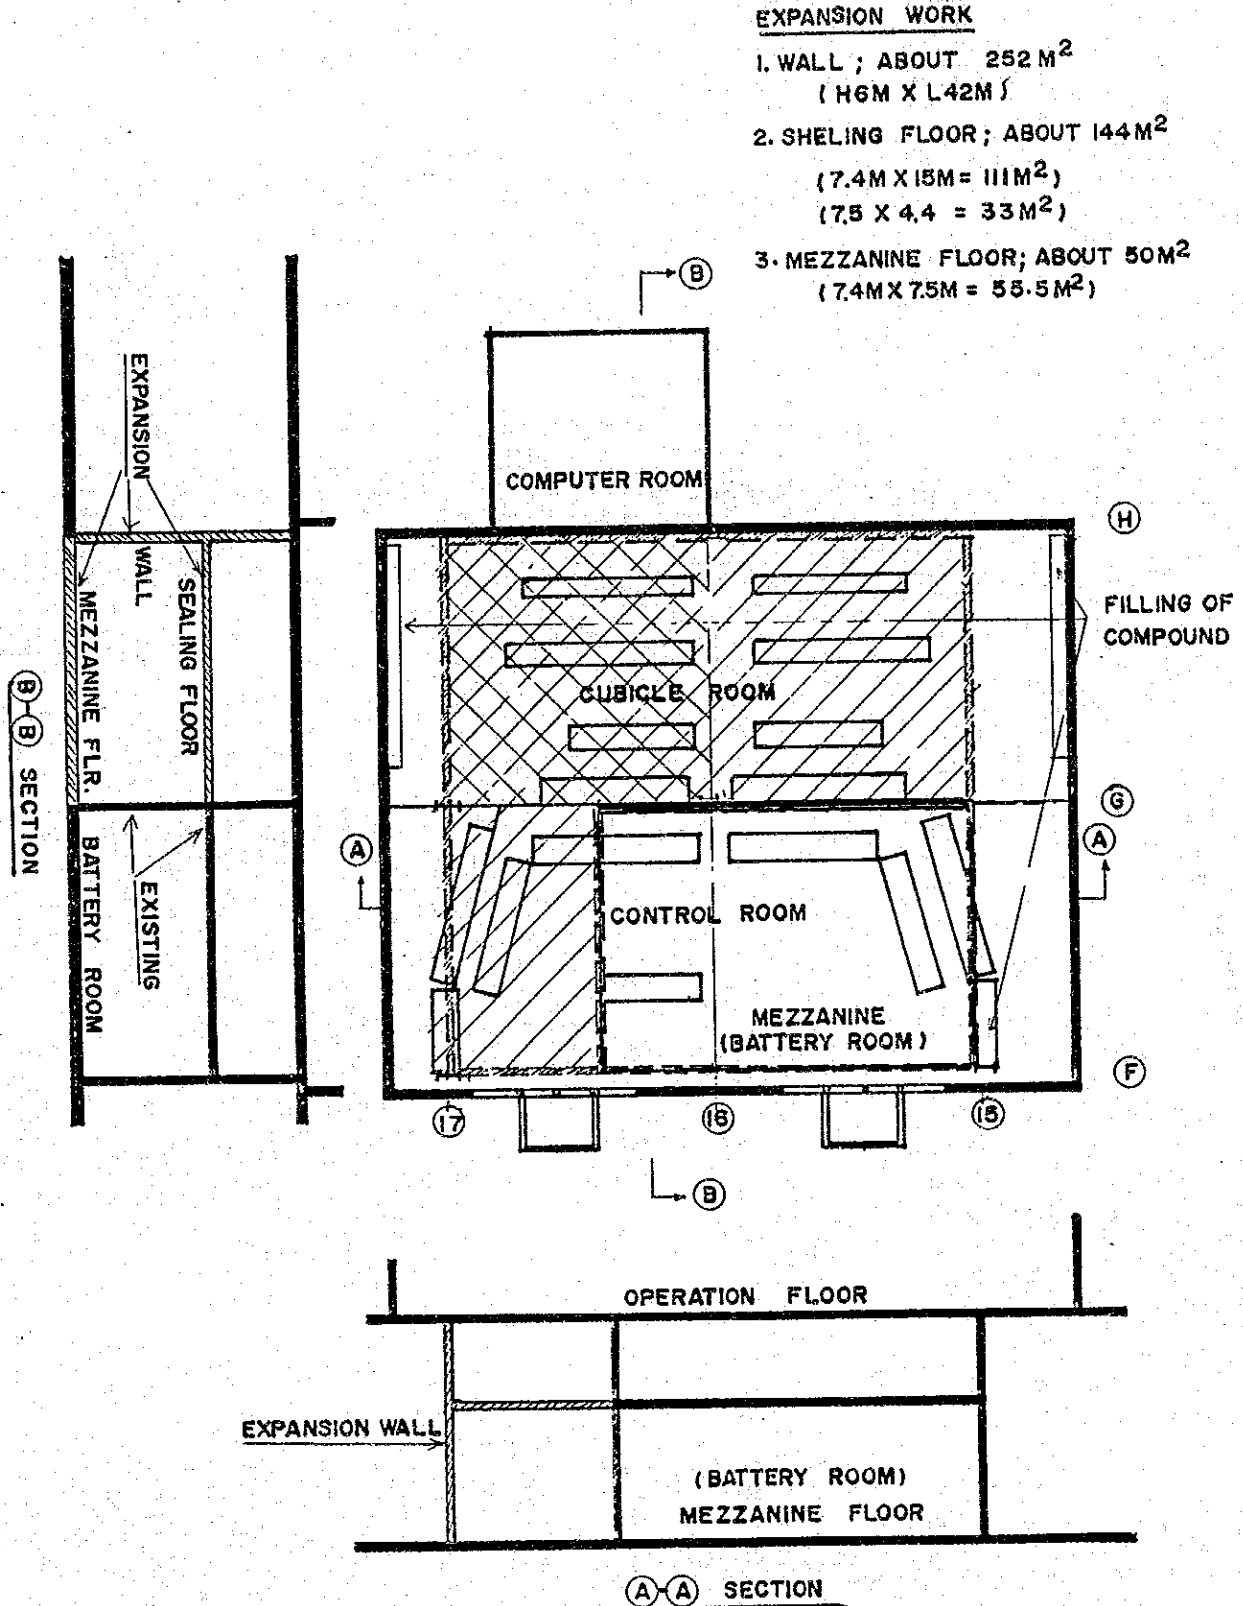
図 5E-24 スナイダー 1・2号中央制御室のケーブル処理用孔の  
シール計画

シール板のみでのシール方法では不完全である。従って処理の容易なシール材によって開口部はシールされるべきである。

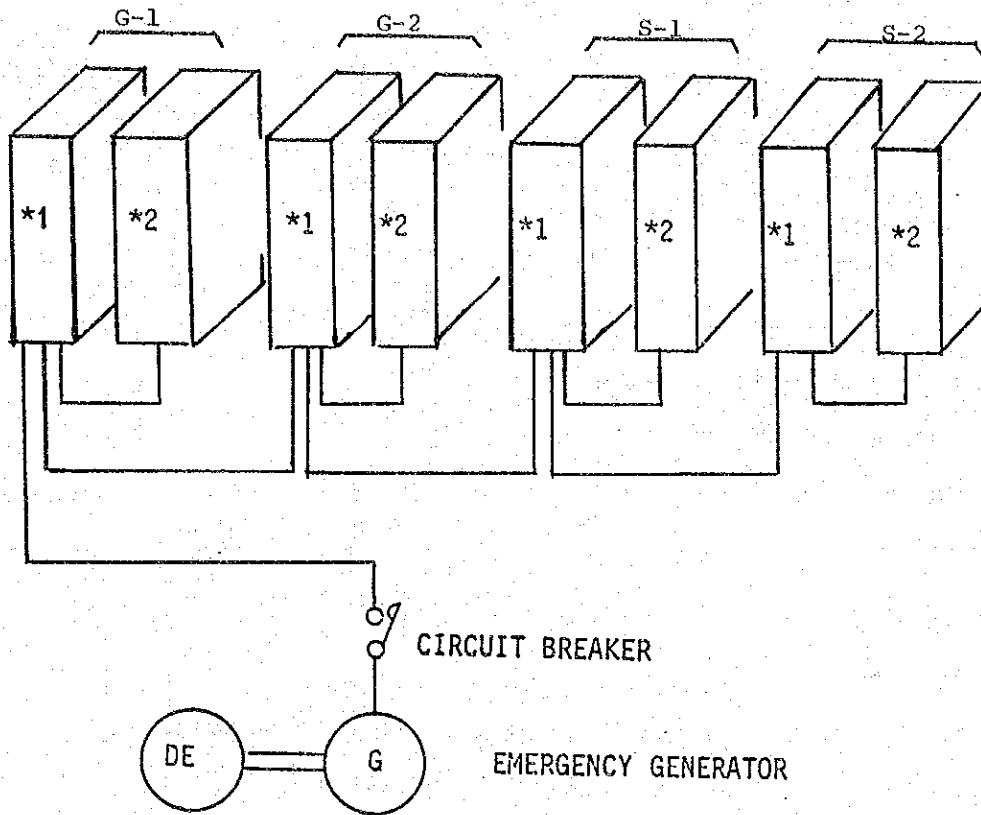
図5E-25 非常用電源供給システム

発電所内の停電の事故時に、起動用変圧器側にうまく切り替れば問題はないが、自動切替が成功しない場合を考慮して、非常用コントロール・センターを既設コントロール・センターの近くに追設されるべきである。発電所の安全停

\*1は追設の非常用コントロール・センターを示す。

\*2は既設コントロール・センターを示す。

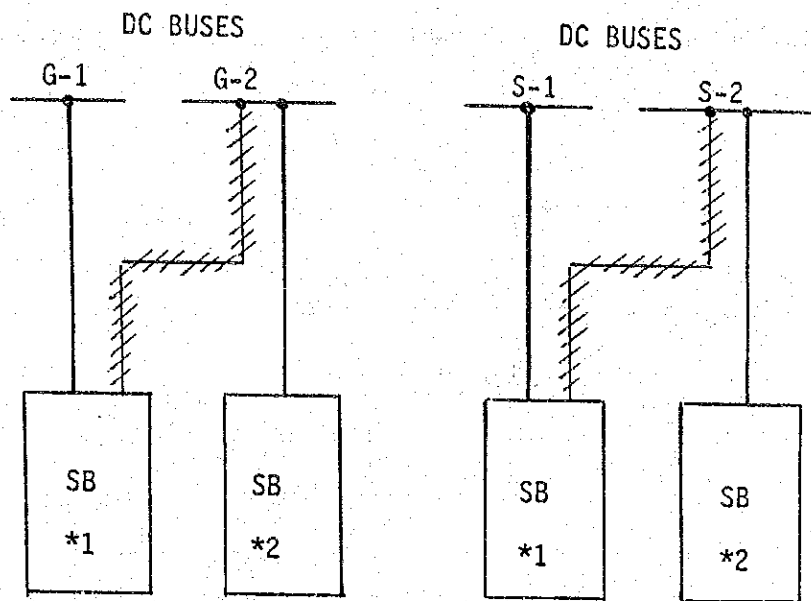
図5E-26 直流電源装置

ガードナー1, 2号用とスナイダー1, 2号用に2系統の直流電源装置が各々1967年, 1970年に設置されている。ガードナー1, 2号用のものは設置より既に15年経過しており、ケーシングのひび割れ及び電極のはく離が見られる。そういう蓄電池は新品と取替えるべきである。更に直流電源は下図に示す通り各ユニット毎に設置されるべきである。

\*1及び\*2は各々既設及び追設の蓄電池を示す。

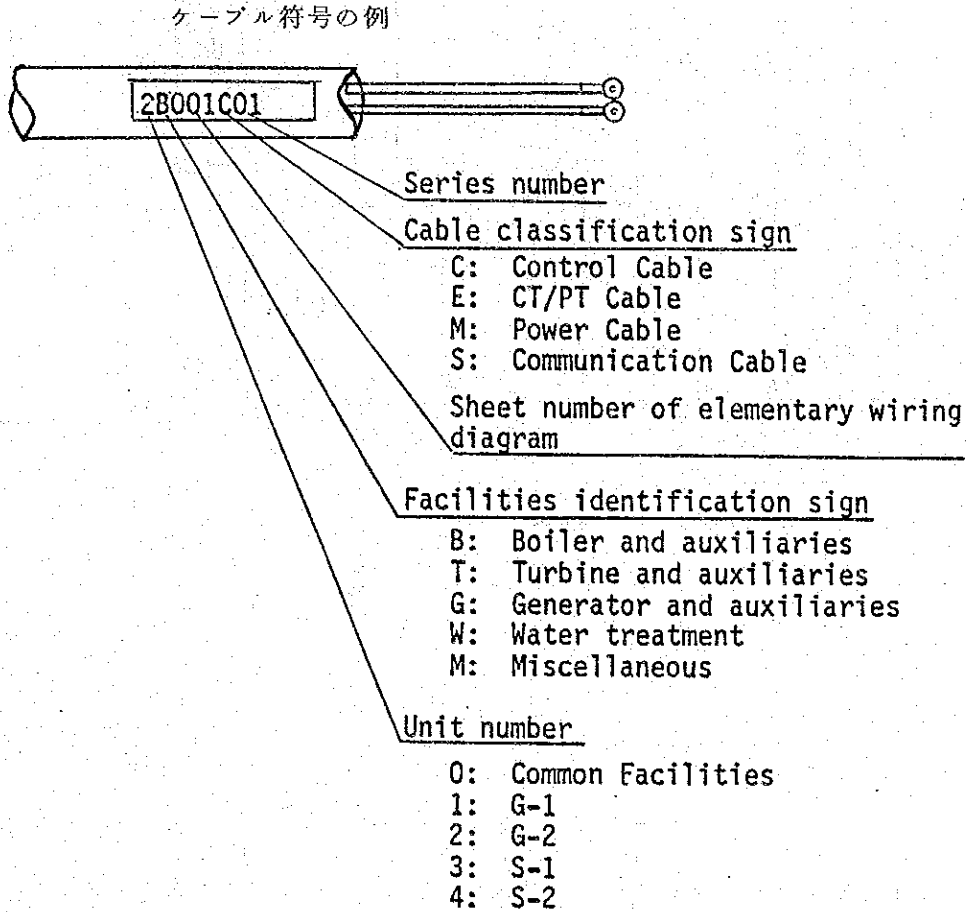
図5E-27 ケーブル符号

制御盤より外部へ又は外部より制御盤内に入るケーブル及び電線にはケーブル符号或いは線番号をつけるべきである。

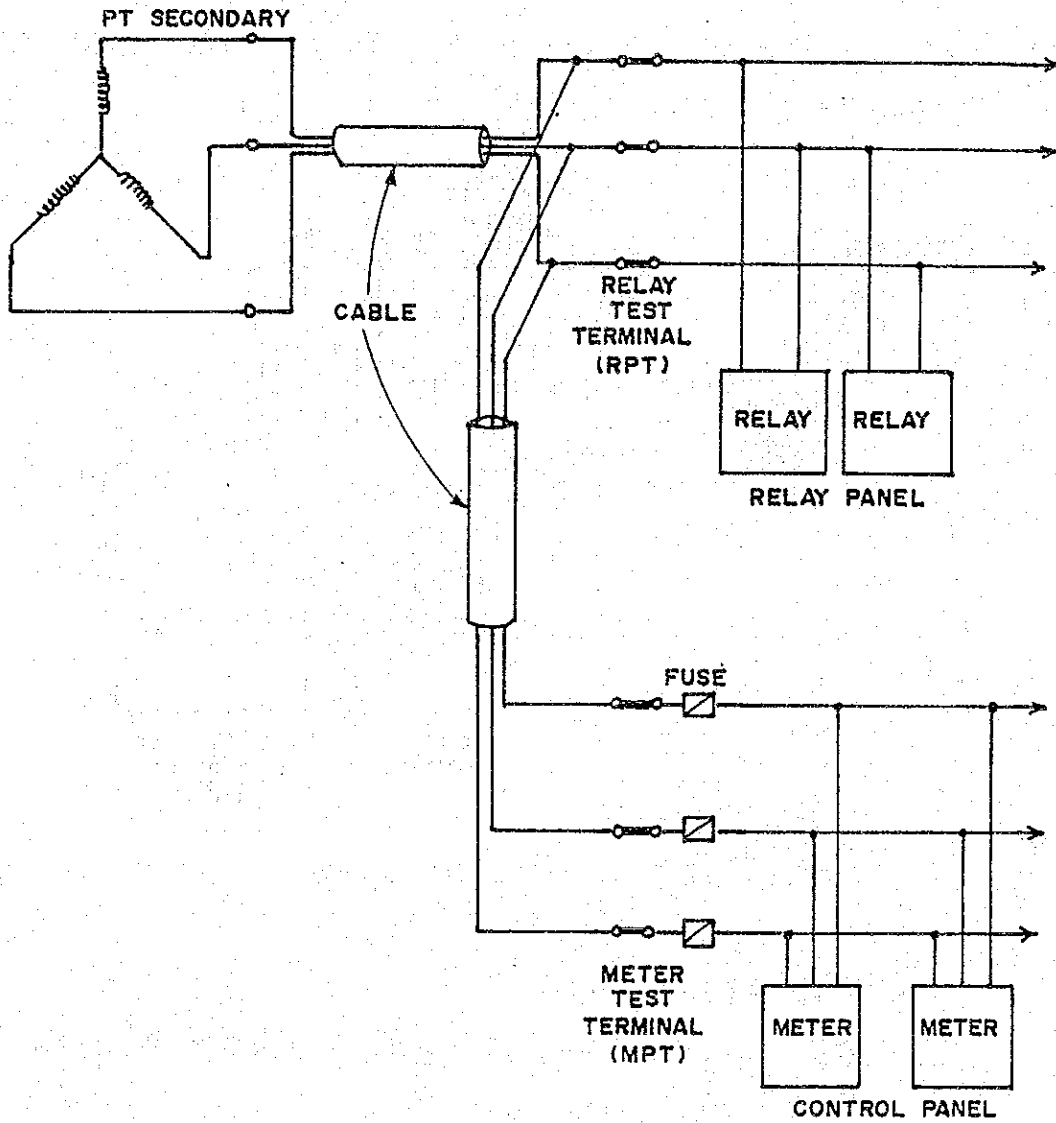
図5E-29 P T 2次側回路接続

既設P T 2次側回路では、保護継電器用と計器用とは共用して1つの回路のみで使われている。

保護継電器用と計器用とは下図の様に2回路に分けて使われることを推奨する。

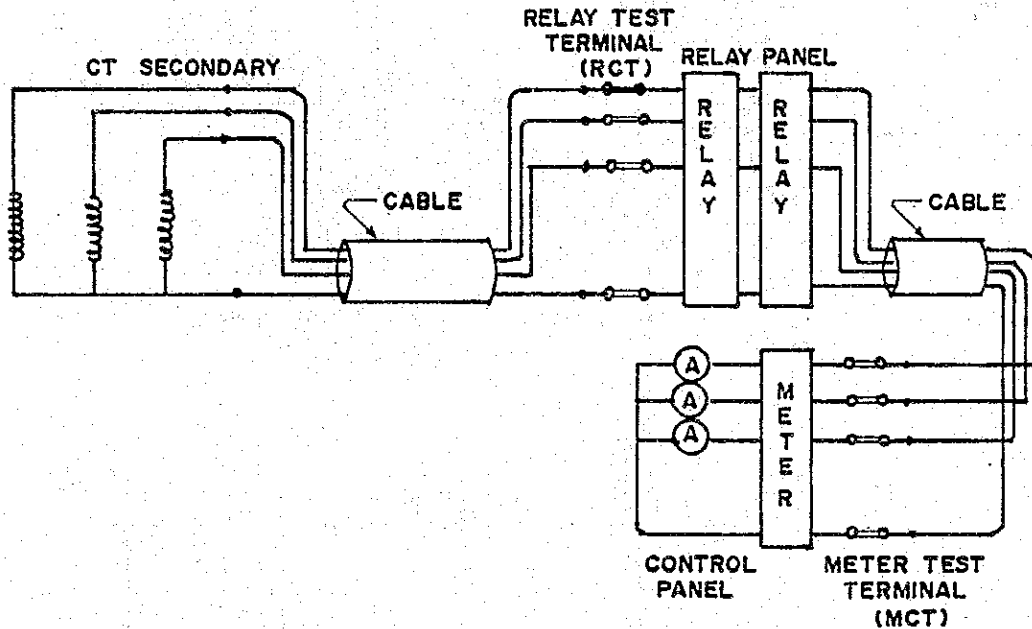
図5E-30 CT 2次側回路接続

原則として、保護継電器用と計器用とはそれぞれ1台ずつ計2台のCTを設けることが望ましい。しかしながら1台のCTの場合は、保守の容易性と発電所の安全のために次の回路が考慮されるべきである。

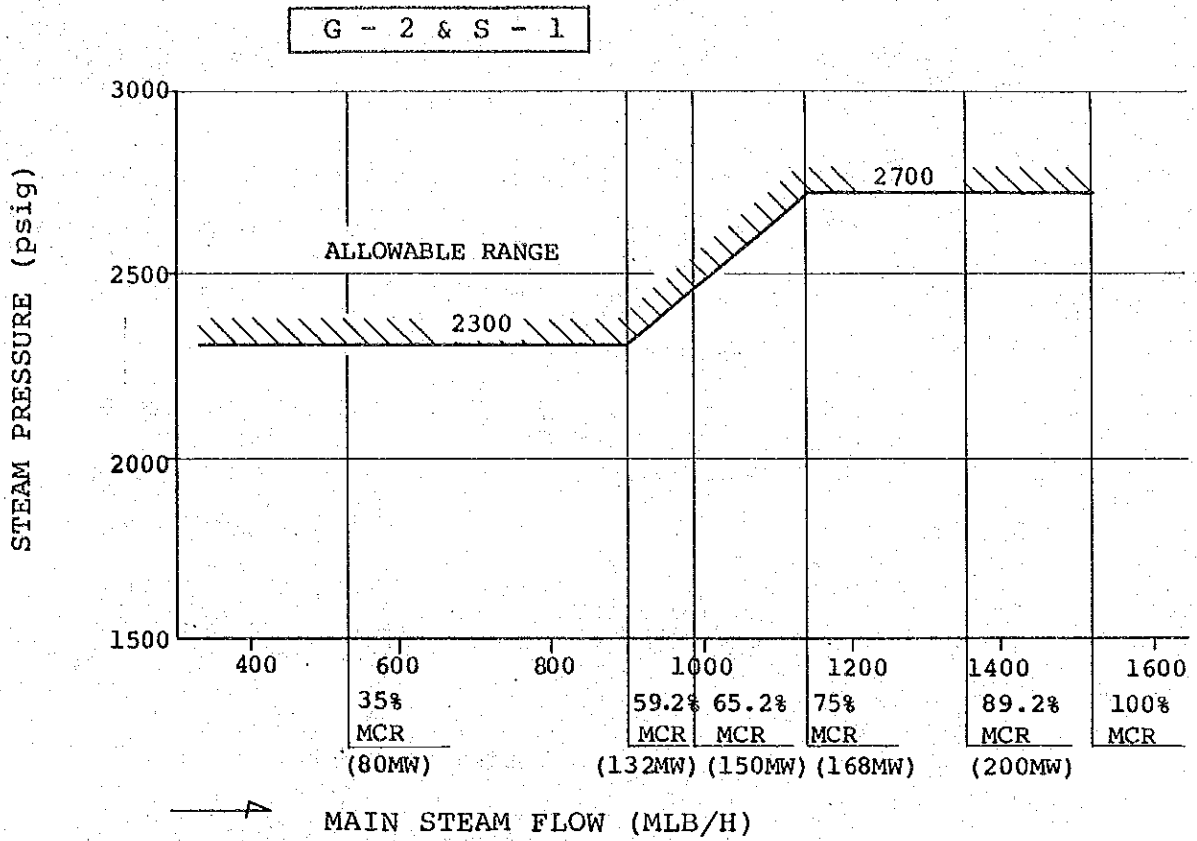
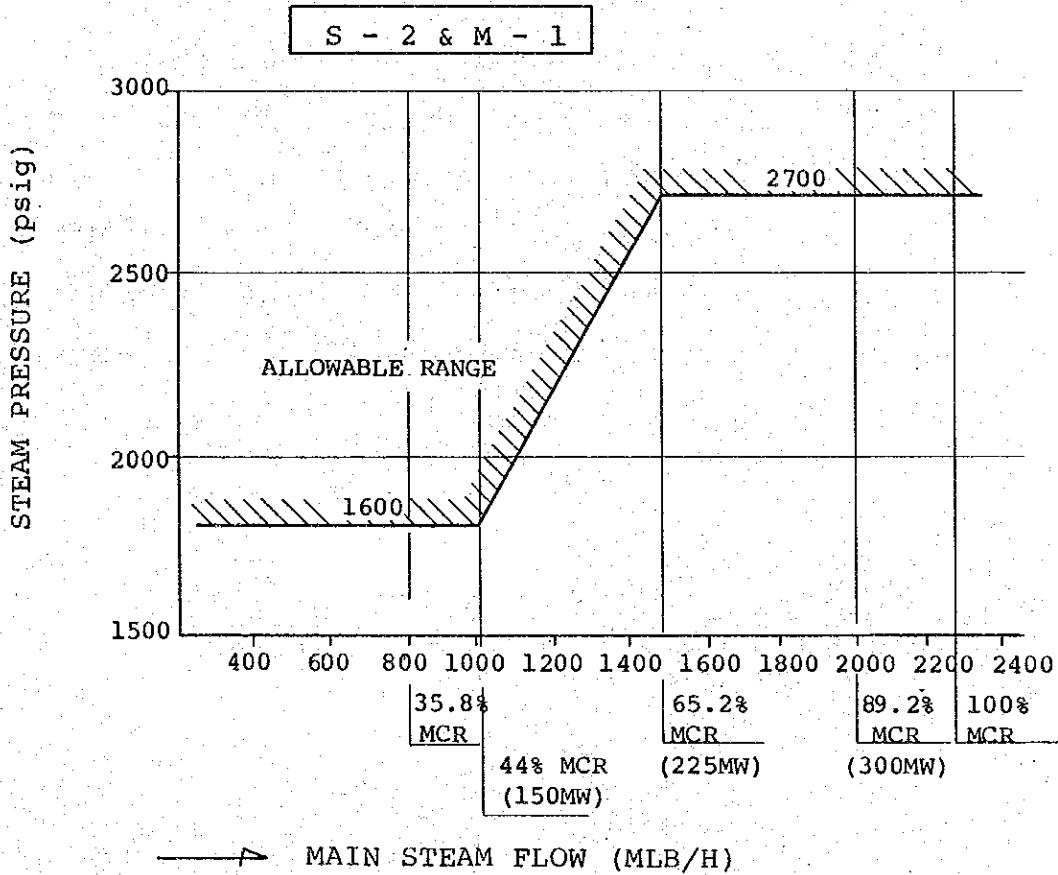
図 5M-23 減 圧 運 転

- (i) 貫流ボイラでは、ボイラチューブ内の流体の流れについて特別の注意を払う必要がある。減圧運転についてのボイラメーカーの報告書によれば、貫流ボイラの圧力と蒸気流量との相互関係は非常に重要である。もし不注意な減圧運転を行った場合はボイラが重大な損傷を受けるかもしれない。マラヤ1号においては2100 Psiの減圧運転で最大出力を240 MWとしている。ボイラメーカーの勧告によると最大出力は175 MW以下に守らなければならない。JICA調査団は減圧運転がボイラメーカーの勧告に従って実施される様強く推奨したい。

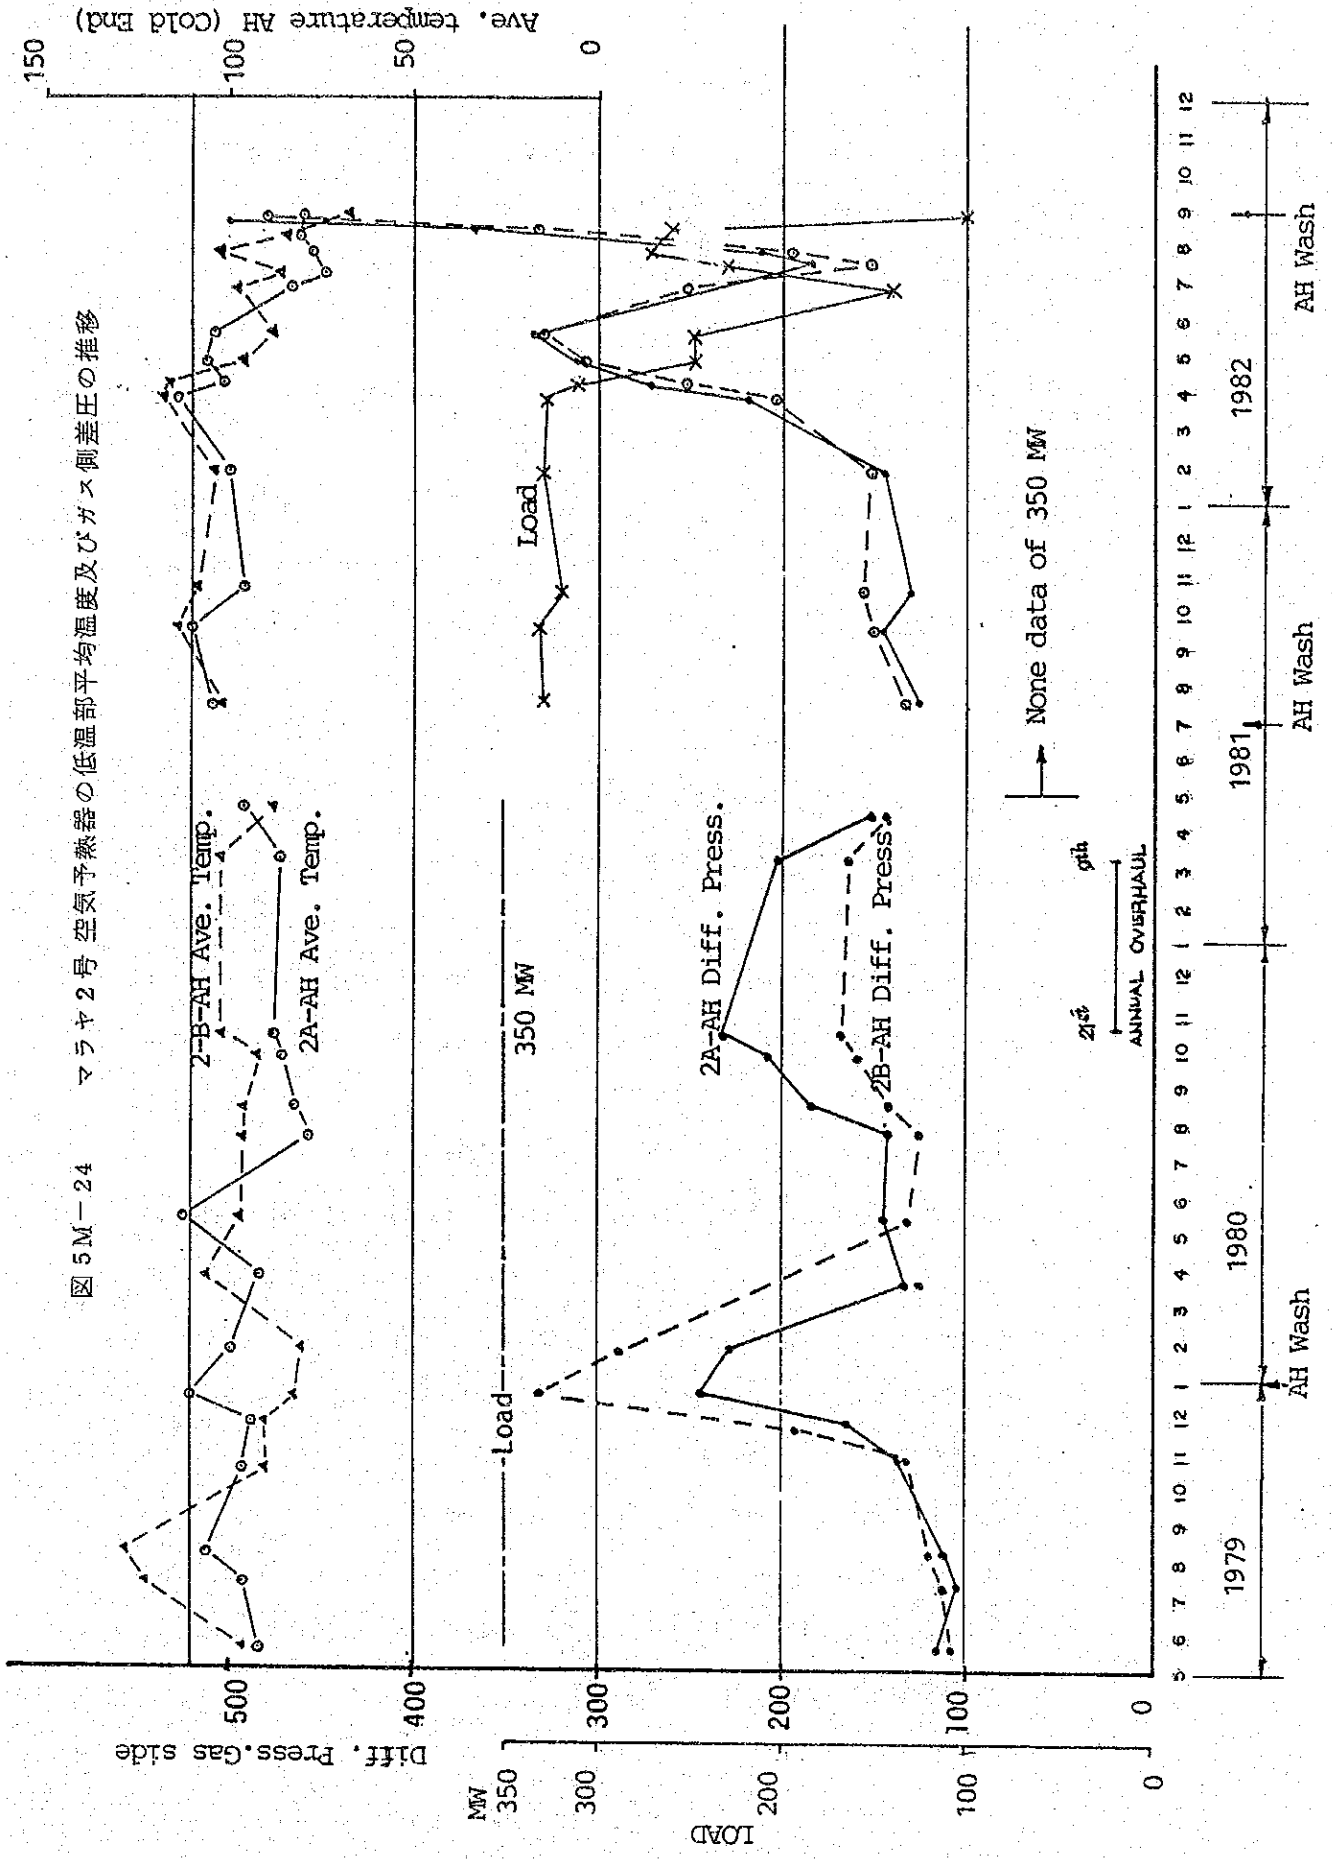
図 5M-24 マラヤ 2 号 空気予熱器の低温部平均温度及びガス側差圧の推移

マラヤ1号とマラヤ2号は非常に重大な空気予熱器腐食の問題をもっている。特にマラヤ2号は図5 M-24で示す様に非常に危険な状態である。

空気予熱器低温部のガス-空気平均温度が110℃以上を保てた期間は1979年5月から1982年8月の間で非常に少ない。特にA側は長期間低い温度の状態で運転されている。

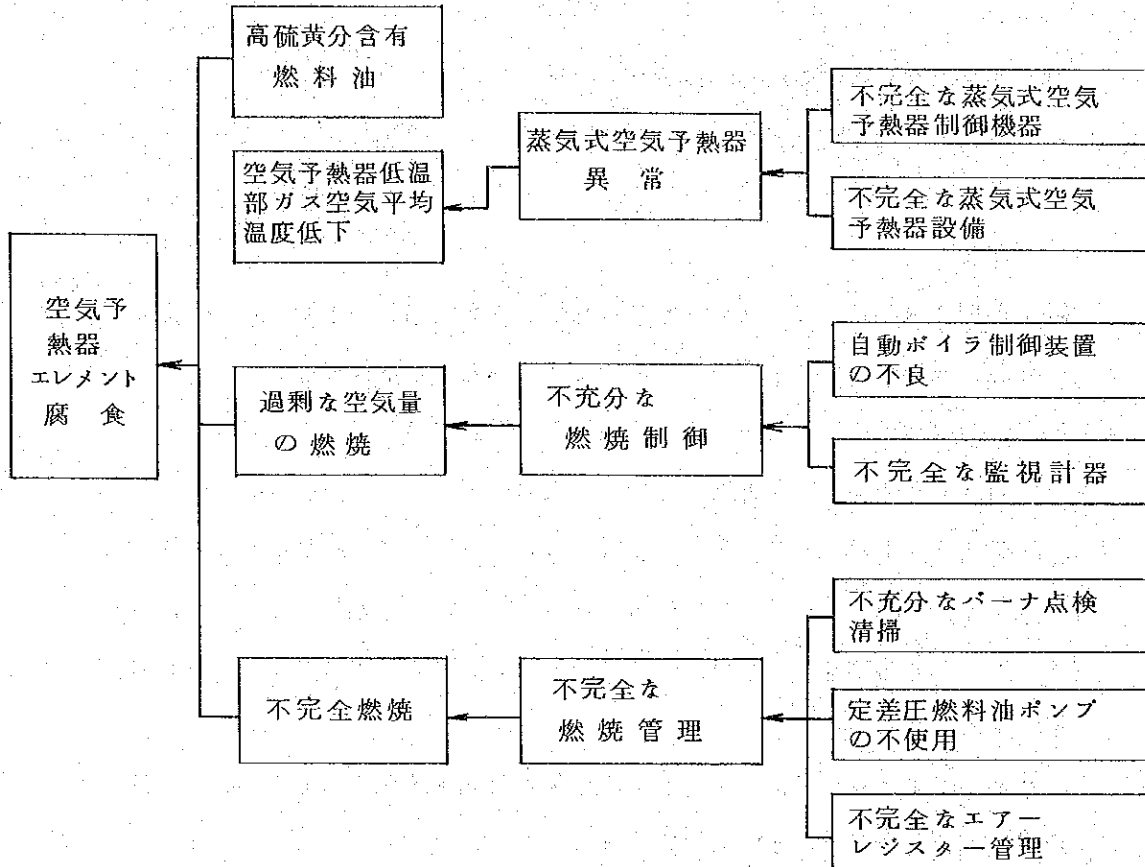
図 5 M-25 空気予熱器腐食の原因

マラヤ2号空気予熱器エレメントの腐食経過を下图に示す。

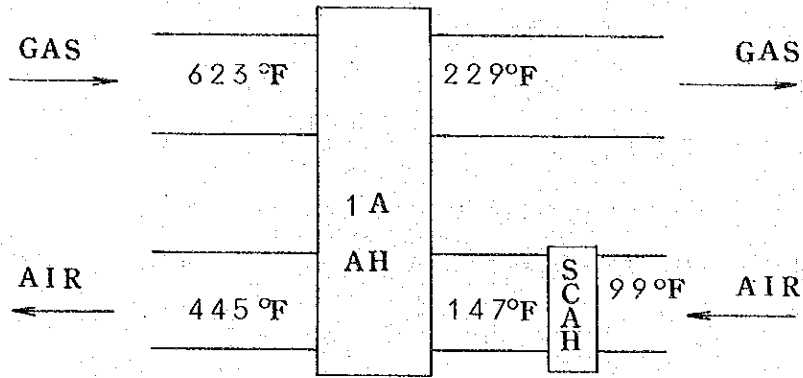
図 5M-26 マラヤ1号の空気・ガス温度

$$\text{ガス-空気平均温度} = \frac{229 + 147}{2} = 188 \text{ (°F)}$$

空気予熱器低温部エレメントは硫酸腐食を防止するため240°F以上のガス-空気平均温度が必要である。

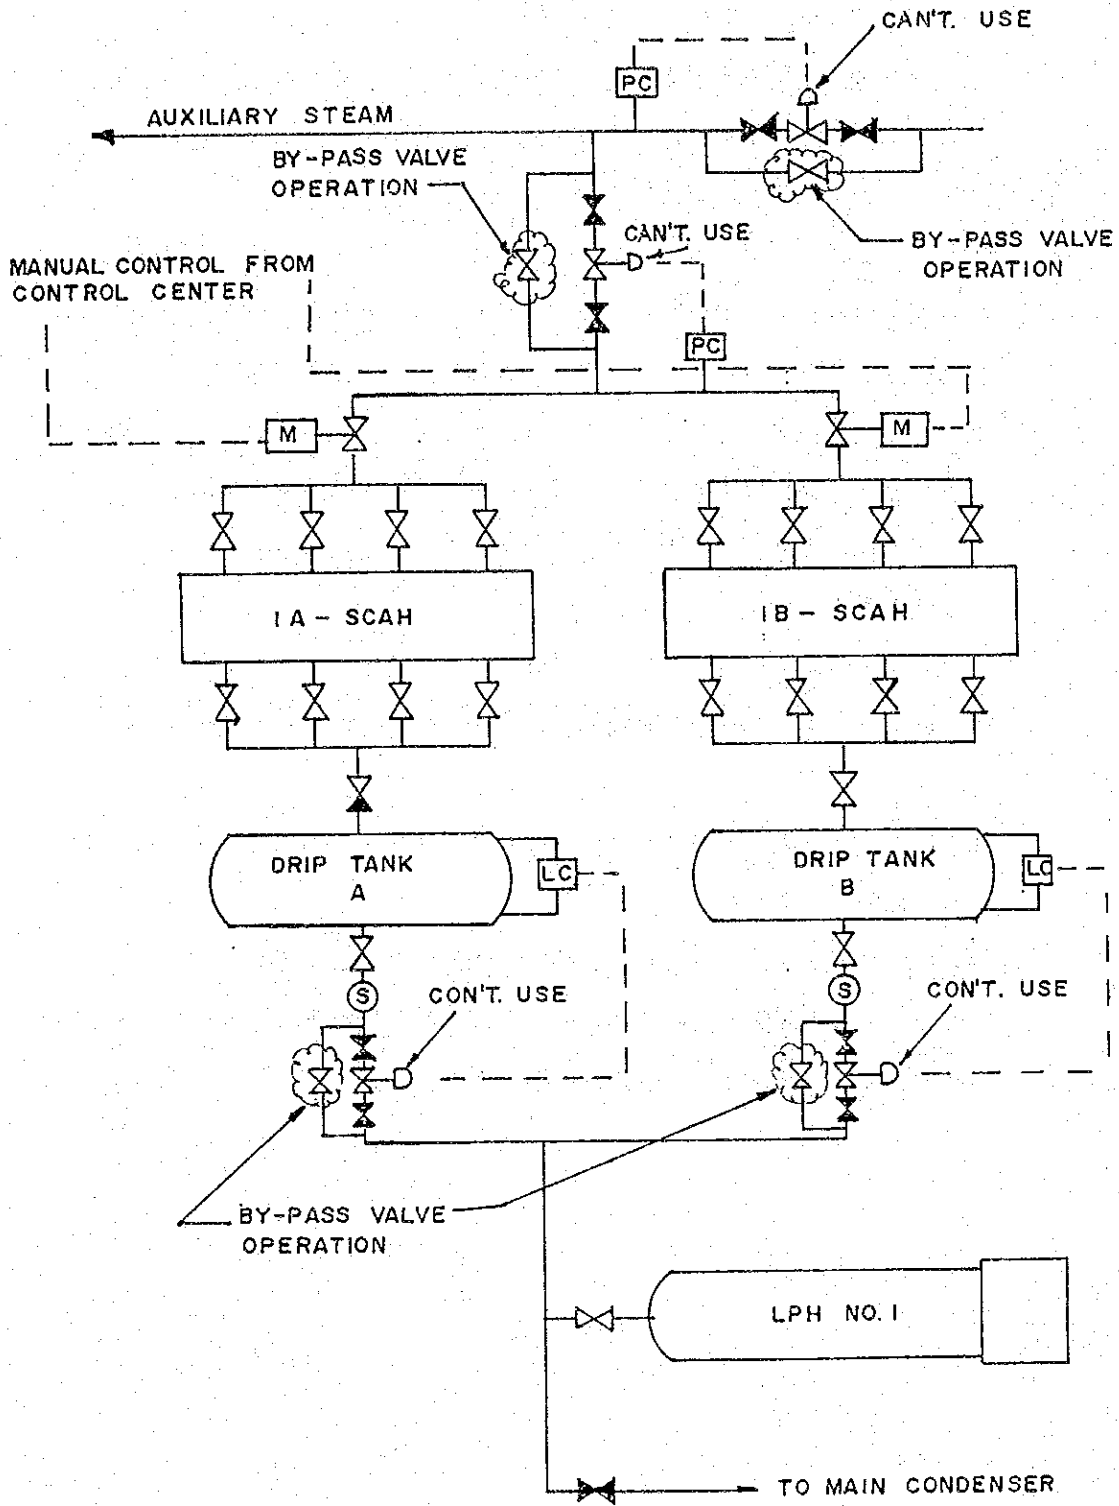
図 5M-27 マラヤ1号蒸気式空気予熱器の運転状況

- (i) 蒸気式空気予熱器加熱用補助蒸気ラインにある2つの圧力調整弁が制御装置不良のため使用できない。そのため加熱用補助蒸気圧力は自動で調整されていない。
- (ii) 蒸気式空気予熱器温度調整弁(A、B共)全自動制御されていない。そのため蒸気式空気予熱器で空気予熱器低温部ガス-空気平均温度を一定に、そしてその制限値以上に保つことができない。
- (iii) A、B共ドレンレベル調整弁が自動で使用されていない。これは非常に危険である。もしドレンレベルが上昇した場合蒸気式空気予熱器出口の空気温度が低下するし、ドレンによって加熱蒸気が流れず蒸気式空気予熱器内での熱交換が行なわれなくなる。又もしドレンレベルが低下した場合は水と蒸気の混合により配管内でハンマーリングが発生する危険がある。そしてこれにより蒸気式空気予熱器のチューブリークを生ずる様な被害を受けるだろう。

- (i) 直ちに蒸気式空気予熱器加熱用補助蒸気の制御機器を修理又は取替えるべきである。
- (ii) 直ちに蒸気式空気予熱器温度調整弁の制御機器を修理又は取替え、常に自動使用すべきである。
- (iii) 直ちにドレンレベル調整弁の制御機器を修理又は取替えるべきである。もしこれらの対策が実施されないならば空気予熱器低温部エレメントの腐食や蒸気式空気予熱器の損傷は解決できないだろう。

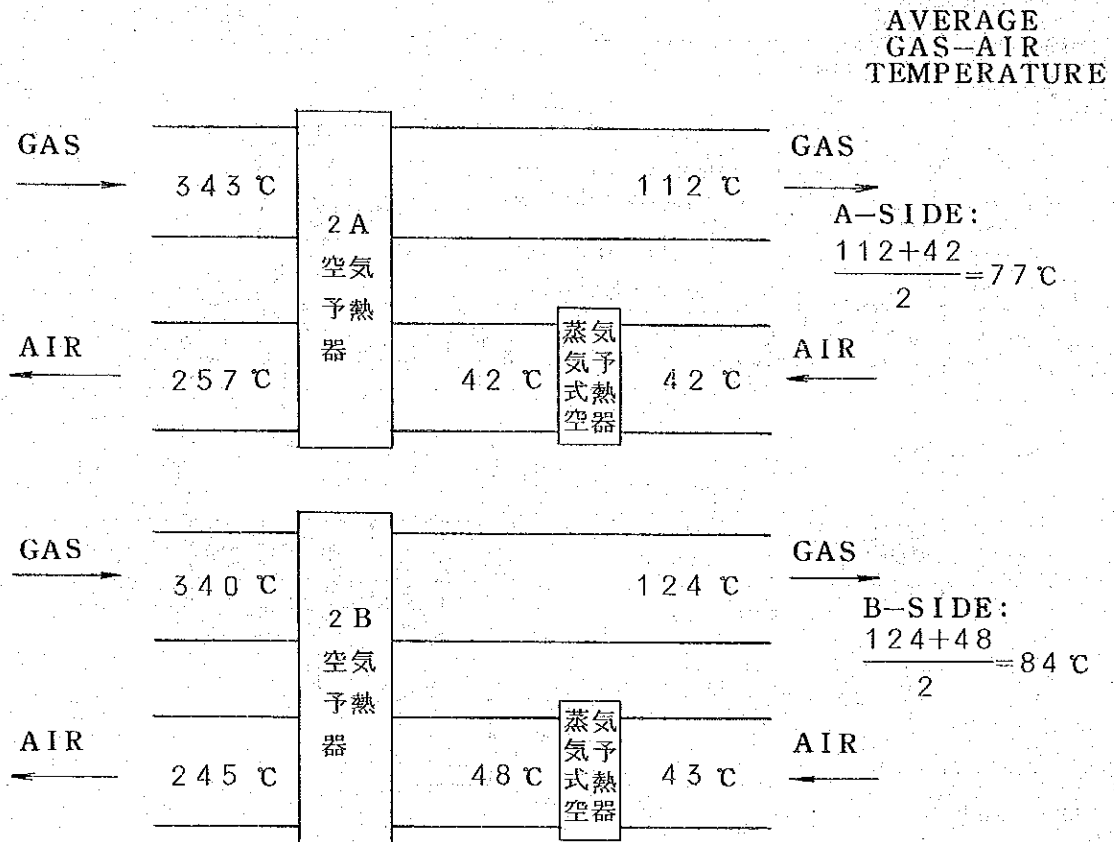
図 5 M-28 マラヤ2号の空気・ガス温度

空気予熱器低温部エレメントは硫酸による腐食を防止するために110°C以上のガス-空気平均温度が必要である。

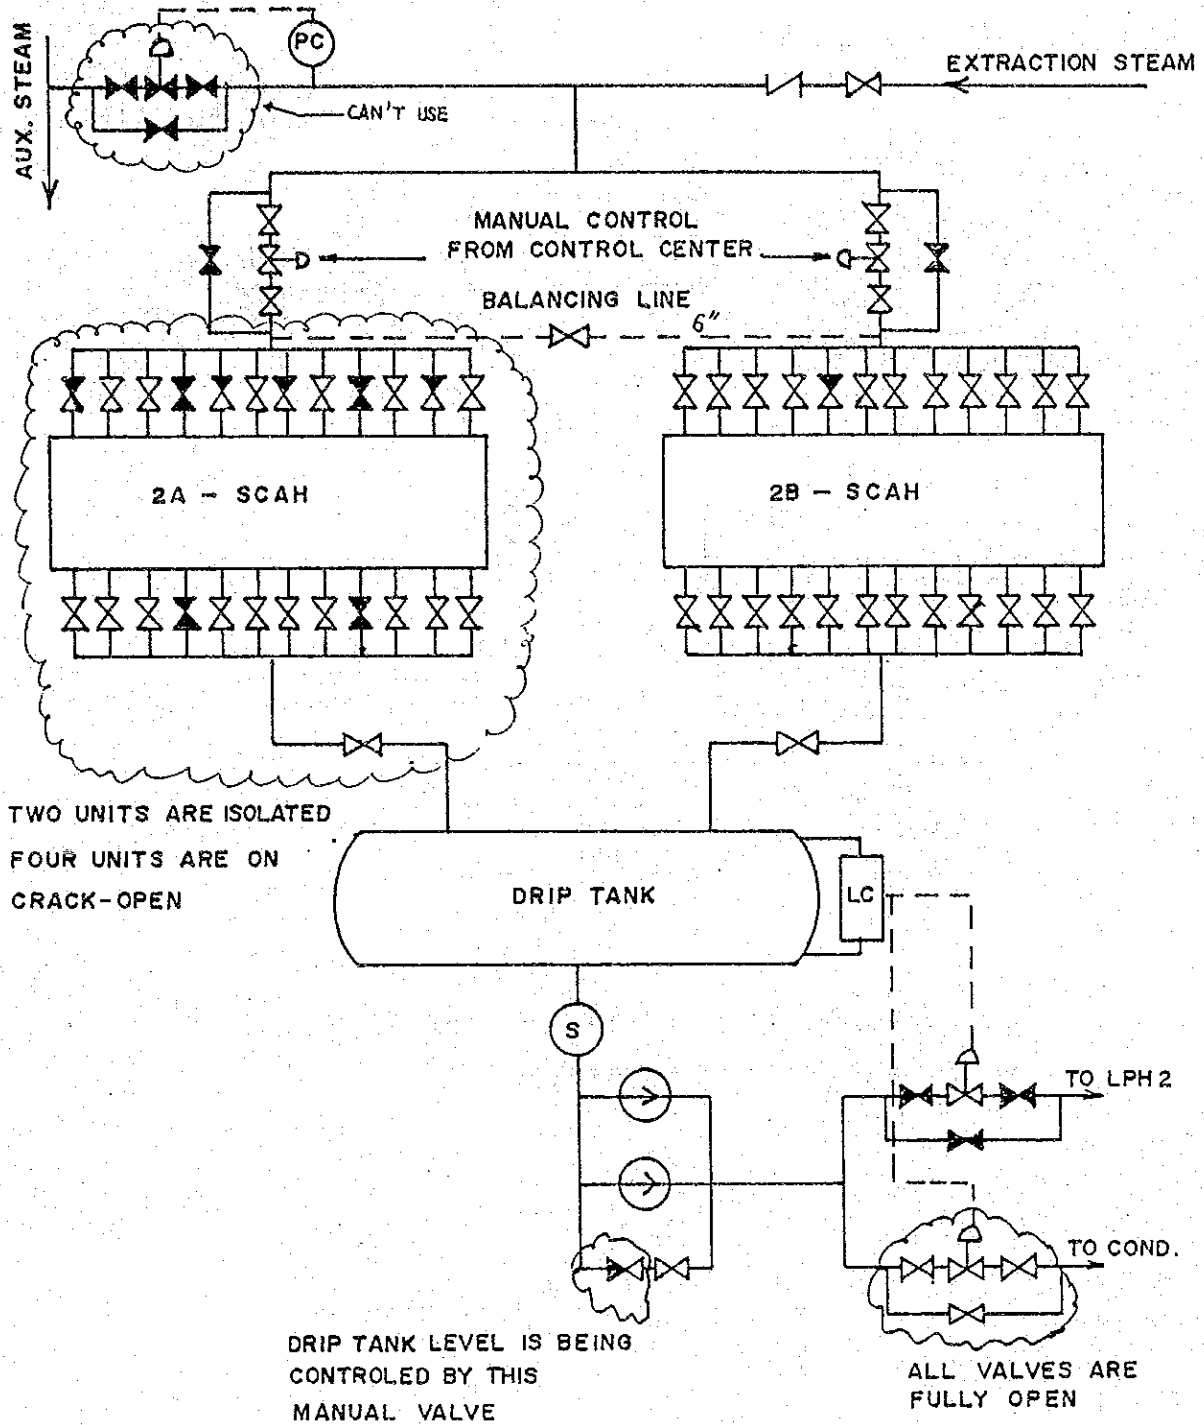
図 5 M-29 マラヤ2号蒸気式空気予熱器の運転状況

(i) マラヤ2号の蒸気式空気予熱器は2つの加熱源を持っている。1つはタービン抽気ラインからで、もう1つはボイラ補助蒸気ラインからである。しかし補助蒸気ラインはその圧力調整弁の制御装置不良のため使用されていない。そのためマラヤ2号蒸気式空気予熱器の加熱源はタービンからの抽気ラインだけである。

(v) マラヤ2号蒸気式空気予熱器はドレンタンクがA、B共通となっている。この場合、A、Bどちらかのヒーティングコイルが破損した場合A、B間にアンバランスの状態を生ずる。

- (i) 直ちに加熱蒸気圧力調整弁、温度調整弁、レベル調整弁等の制御装置を修理又は取替えるべきである。
- (ii) 直ちにドレンポンプを修理し、それを自動的に使用すべきである。
- (iii) 下図の様な方法でドレンタンクを改造すべきである。
- (iv) バランスラインの連絡弁は閉めておくべきである。

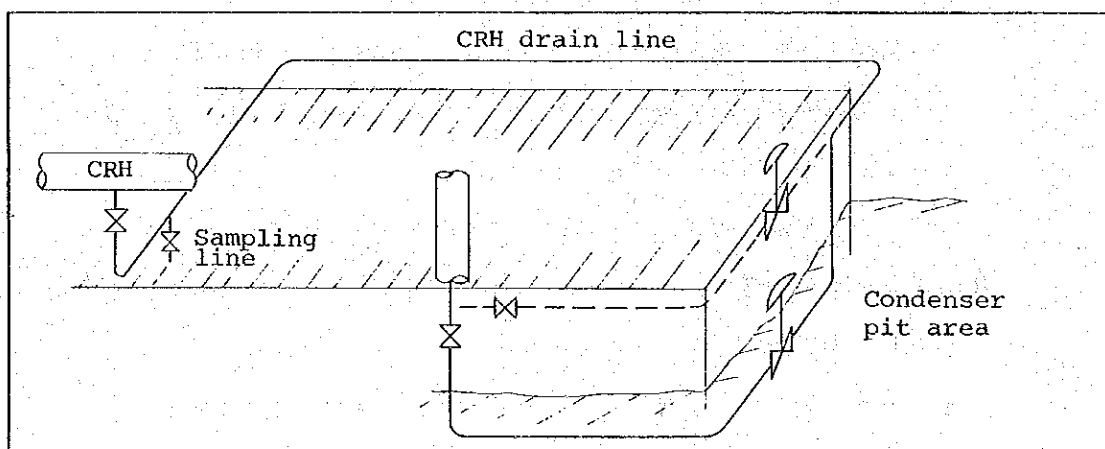
図 5 M-3 1 低温再熱管ドレン系統(マラヤ1号)

マラヤ1号について、復水器廻りが非常に汚れている。多くの配管が汚水と接触して腐食されている。例えば低温再熱管のドレン配管である。もしこの配管が汚水により腐食されると再熱器チューブなどが汚染されるだろう。マラヤ2号について、復水器の検塩ポンプが汚水の中に水没して使用できず廃棄されている。

- (i) 復水器検塩装置を新品に取り替えるべきである。(マラヤ2号)
- (ii) 復水器サンプピットを常にきれいな状態に保つべきである。  
(マラヤ1、2号)
- (iii) 復水器サンプポンプの定例予防保守点検を実施すべきである。  
(マラヤ1、2号)
- (iv) マラヤ1号復水器ホットウェルタンクに検塩装置を設置すべきである。  
(マラヤ1号)
- (v) 低温再熱管のドレン配管を下図の様に配置変更すべきである。  
(マラヤ1号)

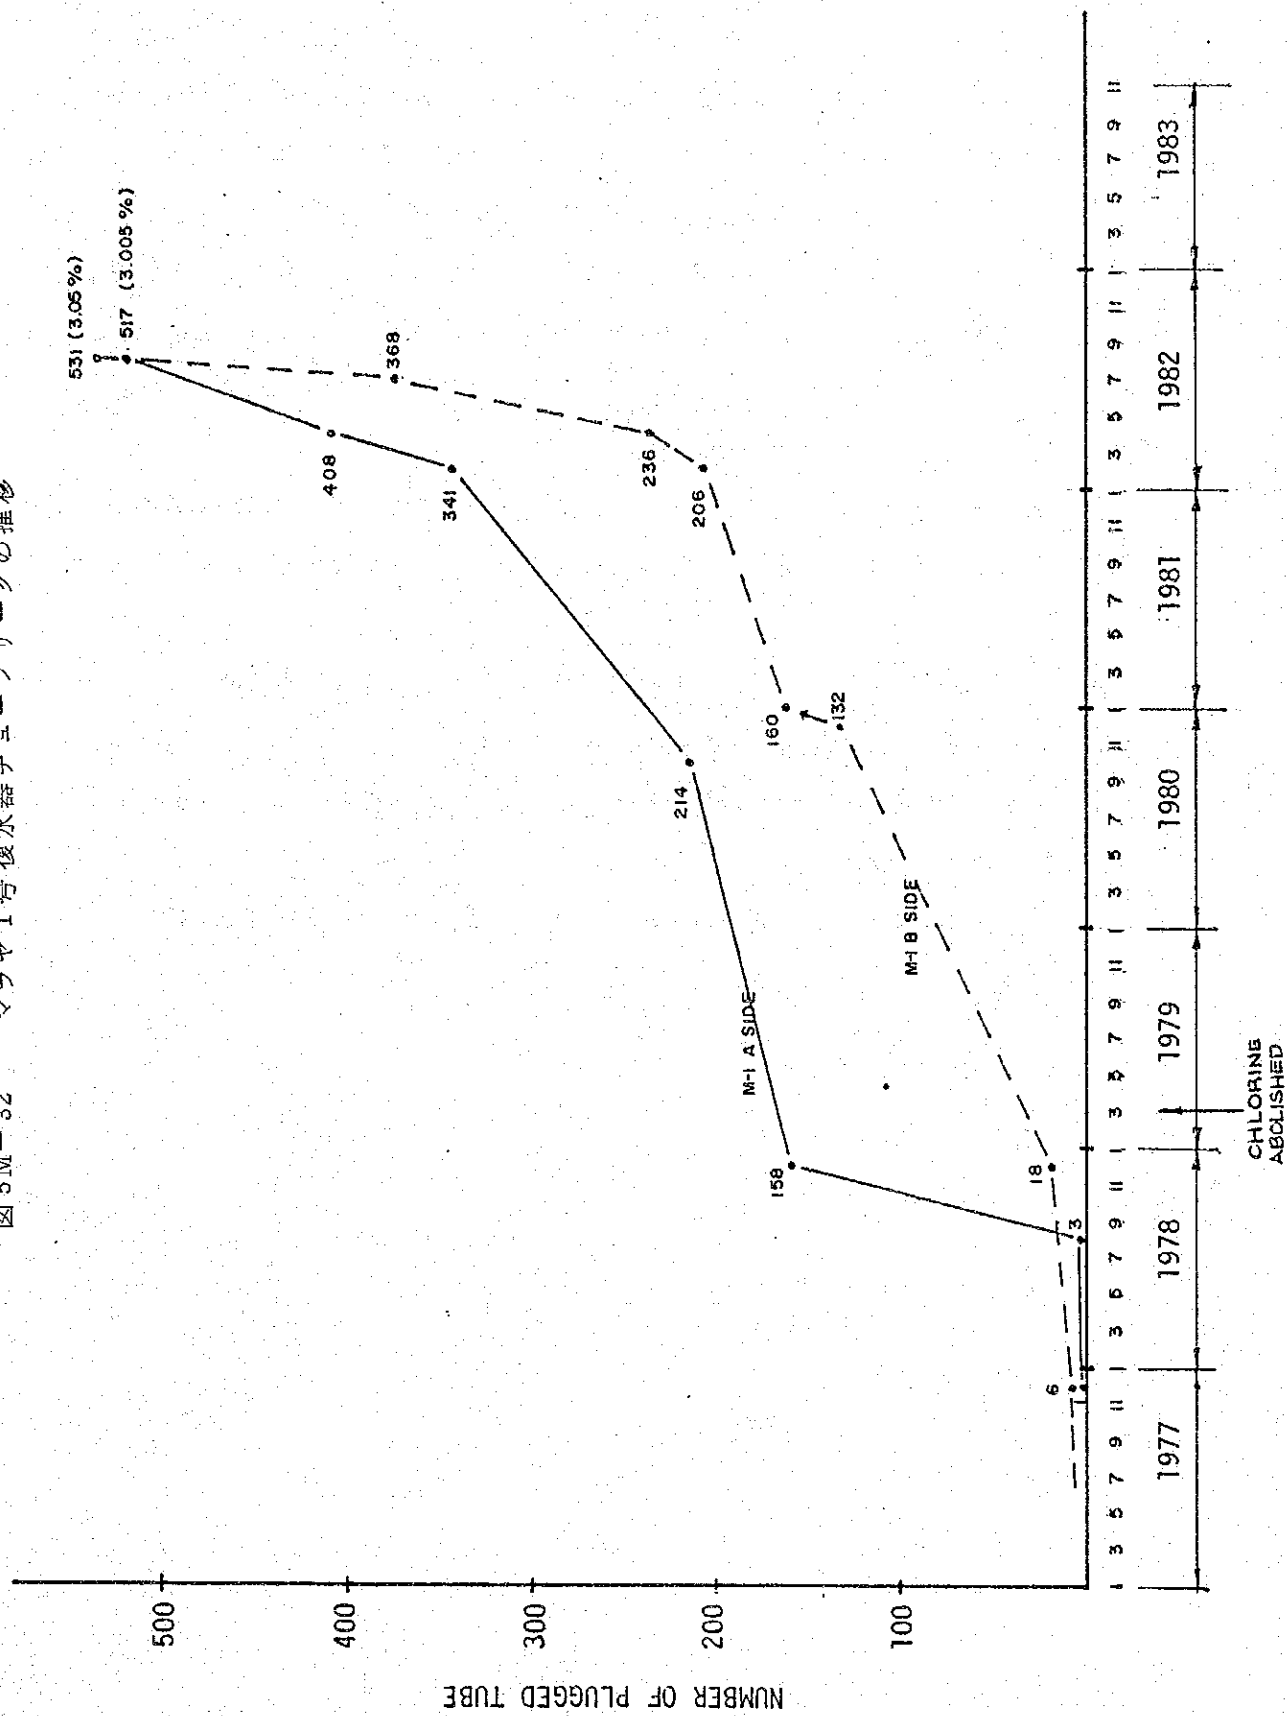
図 5M-32 マラヤ 1 号復水器チューブの推移

JICA調査団はマラヤ1、2号の復水器チューブ漏洩状況について調査した。調査結果は図5M-32及び図5M-33に示す。

- (i) 1978年8月まではA、B側共チューブ漏洩はわずかであった。
- (ii) A側チューブのプラグ数は1978年8月から12月の間で急激に増加している。この間B側は正常である。このことはタービー羽根の切損等による外部破壊を復水器チューブが受けたと想像できるが、確証できるまでには至らなかった。
- (iii) 復水器チューブのブラッキングは、1978年12月1980年12月(2年間)行われていない。しかし、チューブリーク量は増加している。その上、この間に塩素注入が中止されている。
- (iv) 1981年1月から1982年1月の間A、B側共プラグ数の比率は増加している。
- (v) 1982年1月から1982年7月の間までにプラグ数の比率は急激に増加している。これはマラヤ1号復水器が現在注意を必要とする状態であることを意味している。
- (vi) 1982年8月現在のプラグ数は下記の通りである。
