IV. スナイダー2号

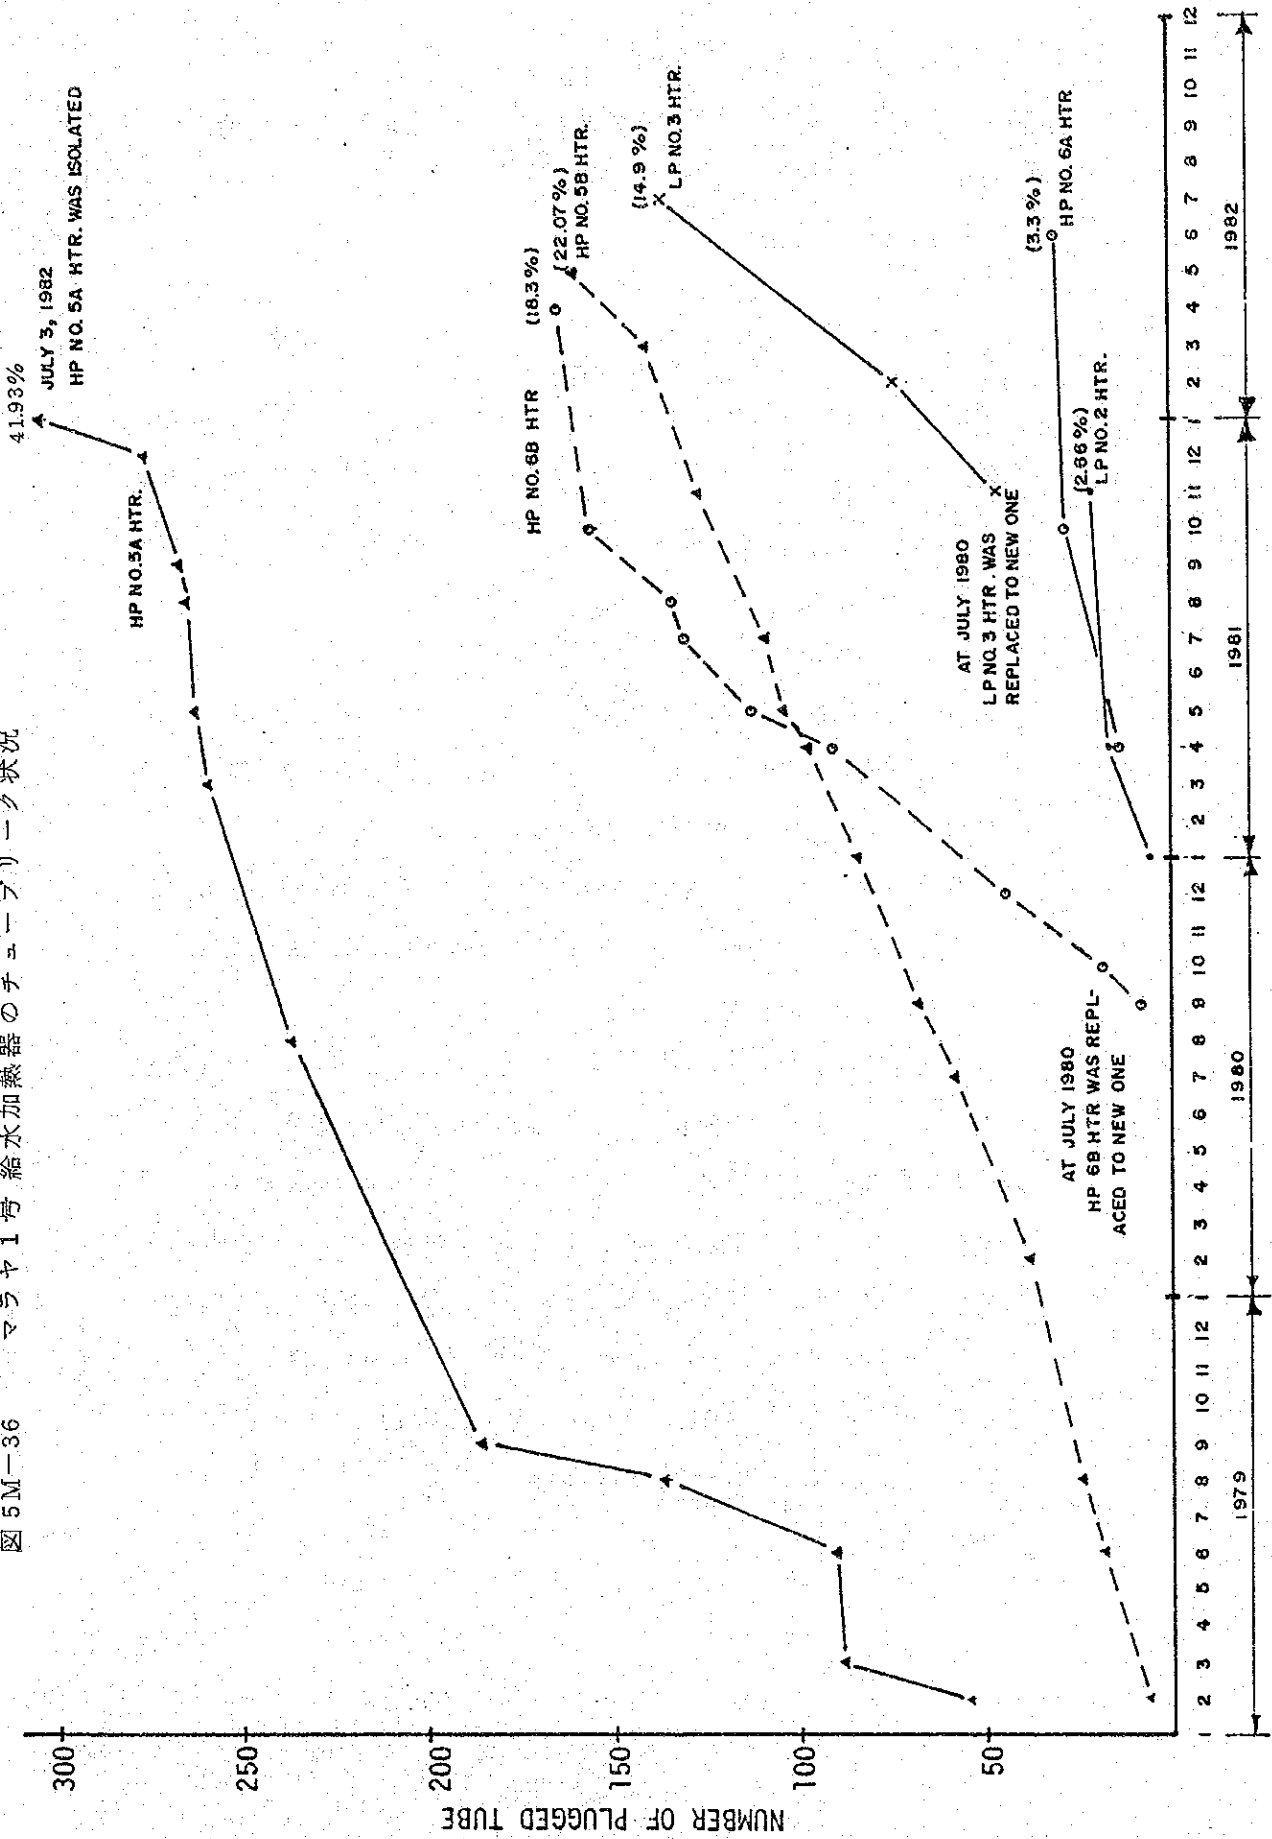
図 5M-36 マラヤ 1 号 給水加熱器のチューブブリーク状況

JICA調査団はマラヤ1号の給水加熱器チューブ漏洩について調査したがその結果を図5M-36に示す。

高圧第6A給水加熱器と高圧第6B給水加熱器とのチューブリークの差については他のデータで述べる。

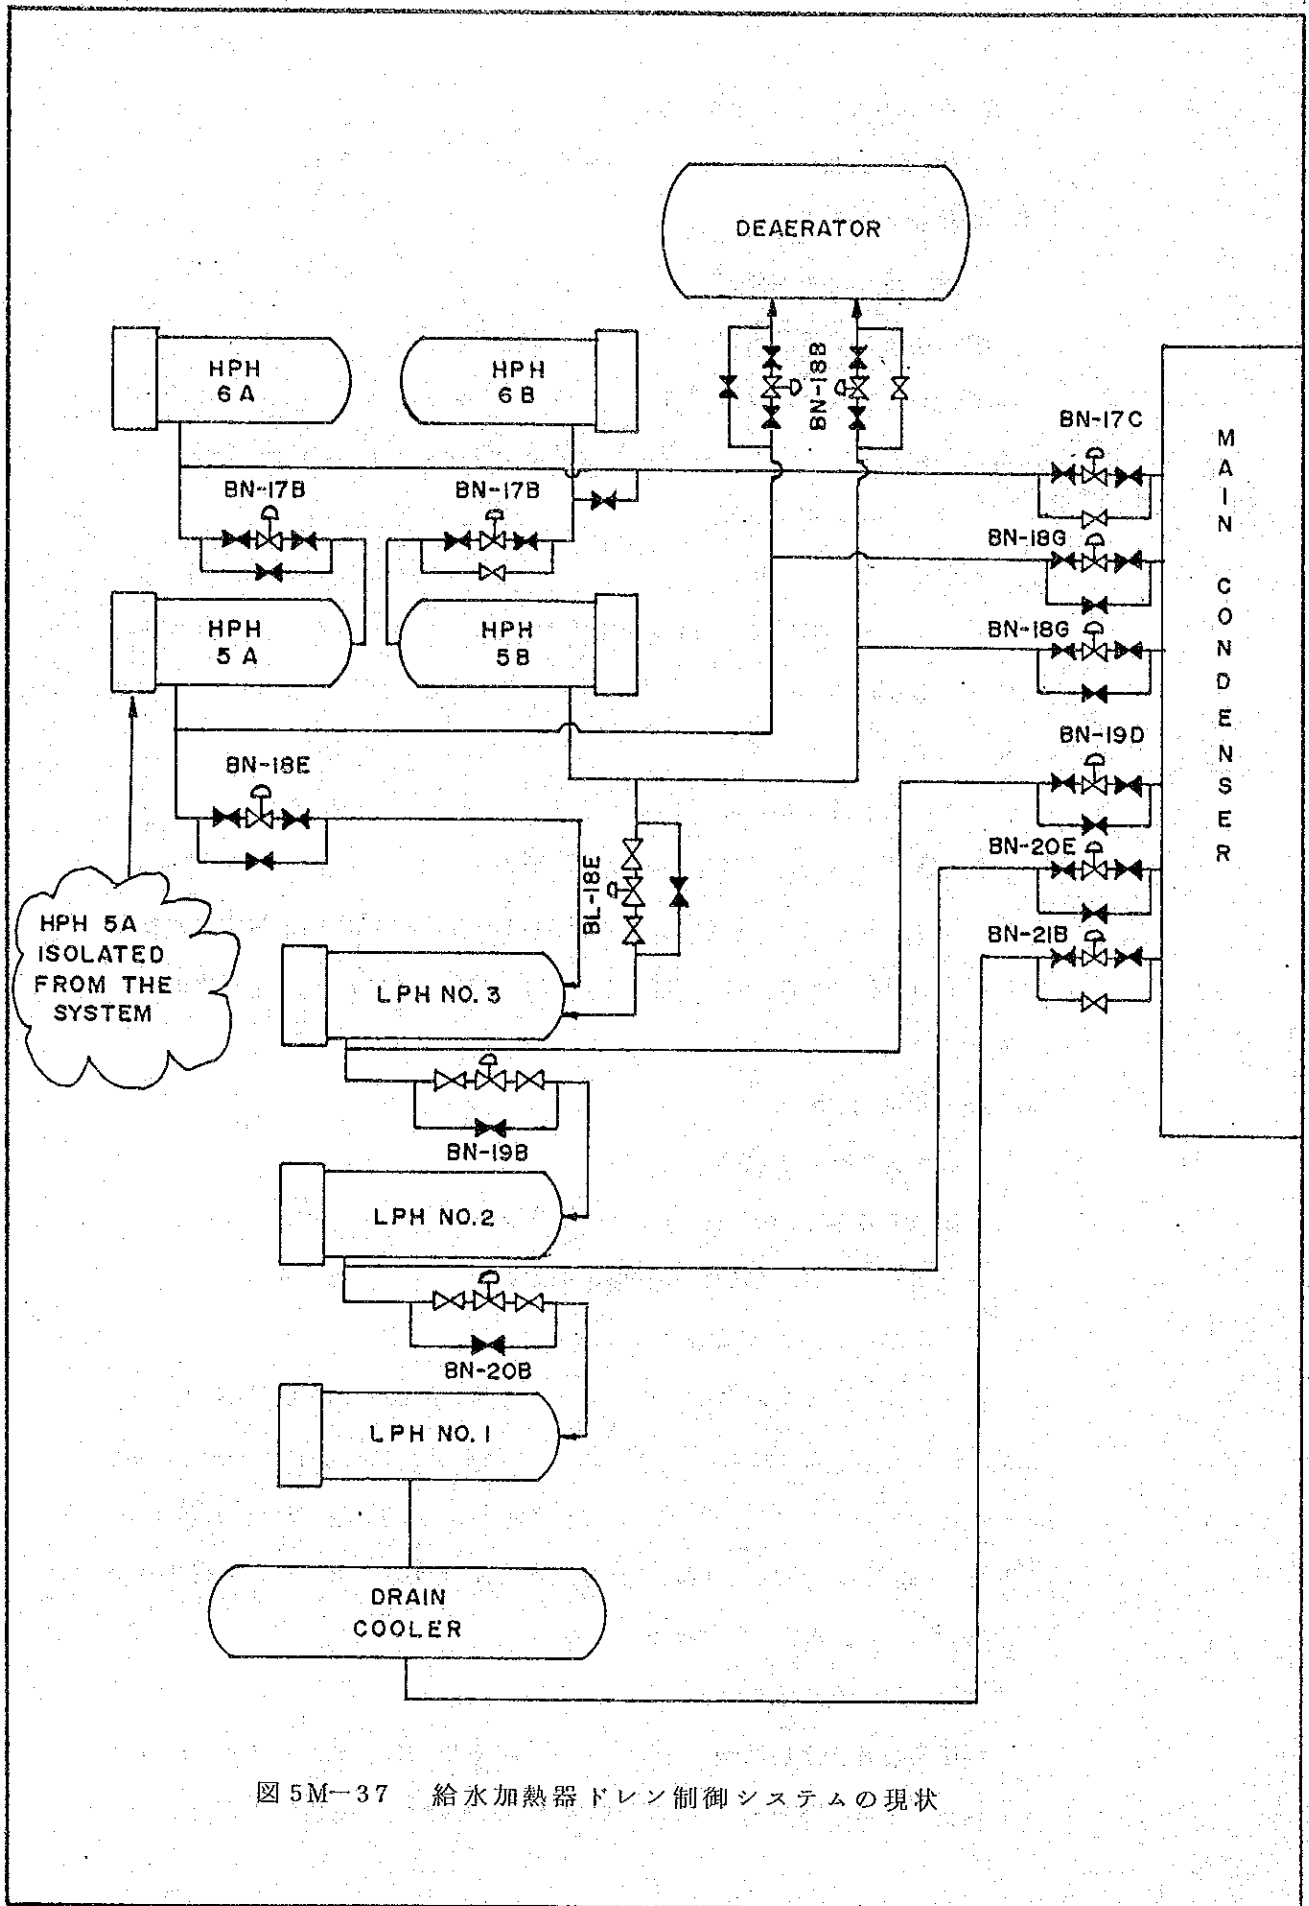
図 5M-37 給水加熱器ドレン制御システムの現状

低圧第1給水加熱器のドレンレベル調整弁(BN-21b、低圧第1給水加熱器→復水器)は故障中でバイパスされている。したがって低圧第1給水加熱器のドレンレベルは現在手動調整されている。

低圧第2給水加熱器は2つのレベル調整弁(BN-20b、BN-20e)を持っている。BN-20b(低圧第2給水加熱器→低圧第1給水加熱器)は現在自動制御されている。しかしBN-20e(低圧第2給水加熱器→復水器)は故障中である。

低圧第3給水加熱器は2つのレベル調整弁(BN-19b、BN-19d)を持っている。BN-19b(低圧第3給水加熱器→低圧第2給水加熱器)は現在自動制御中であるがBN-19d(低圧第3給水加熱器→復水器)は故障中である。

高圧第5B給水加熱器は3つのレベル調整弁(BN-18b、BN-18e、BN-18g)を持っている。BN-18b(高圧第5B給水加熱器→脱気器)は故障中でバイパス手動制御されている。BN-18e(高圧第5B給水加熱器→高圧第3給水加熱器)は自動制御可能、BN-18g(高圧第5B給水加熱器→復水器)は故障中である。

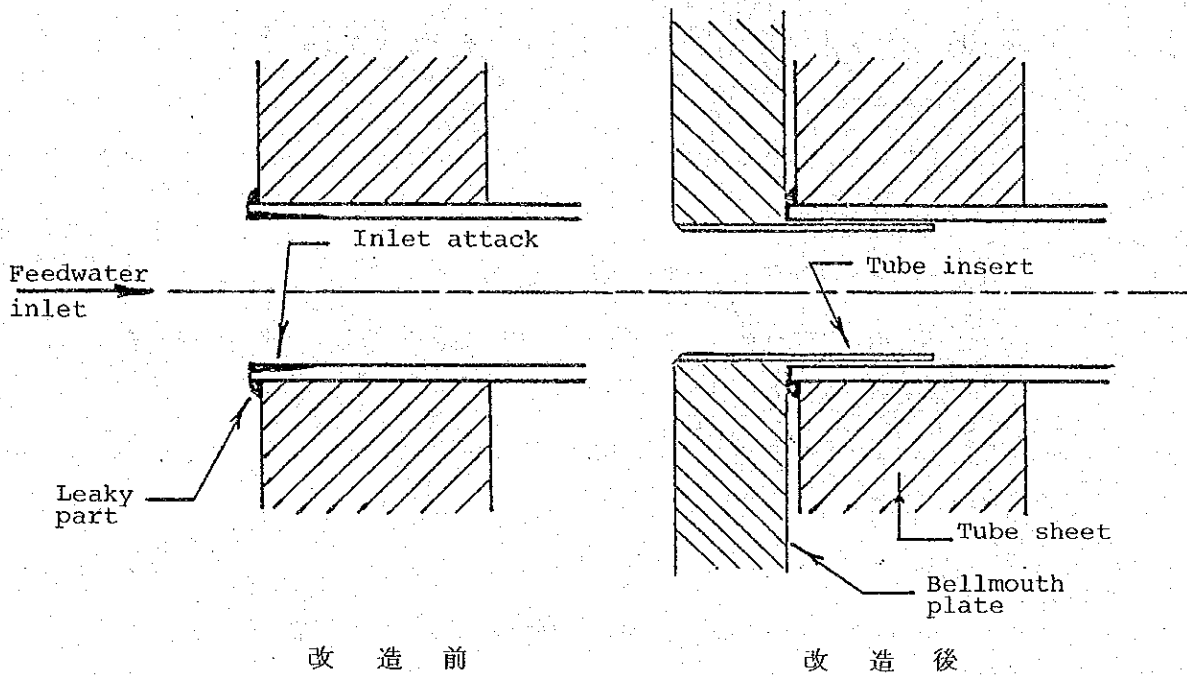
図 5M-38 給水加熱器リーク対策

インレットアタックを防止するためチューブシートとチューブ接続部に下記の様なベルマウスやチューブインサートをつけることがある。

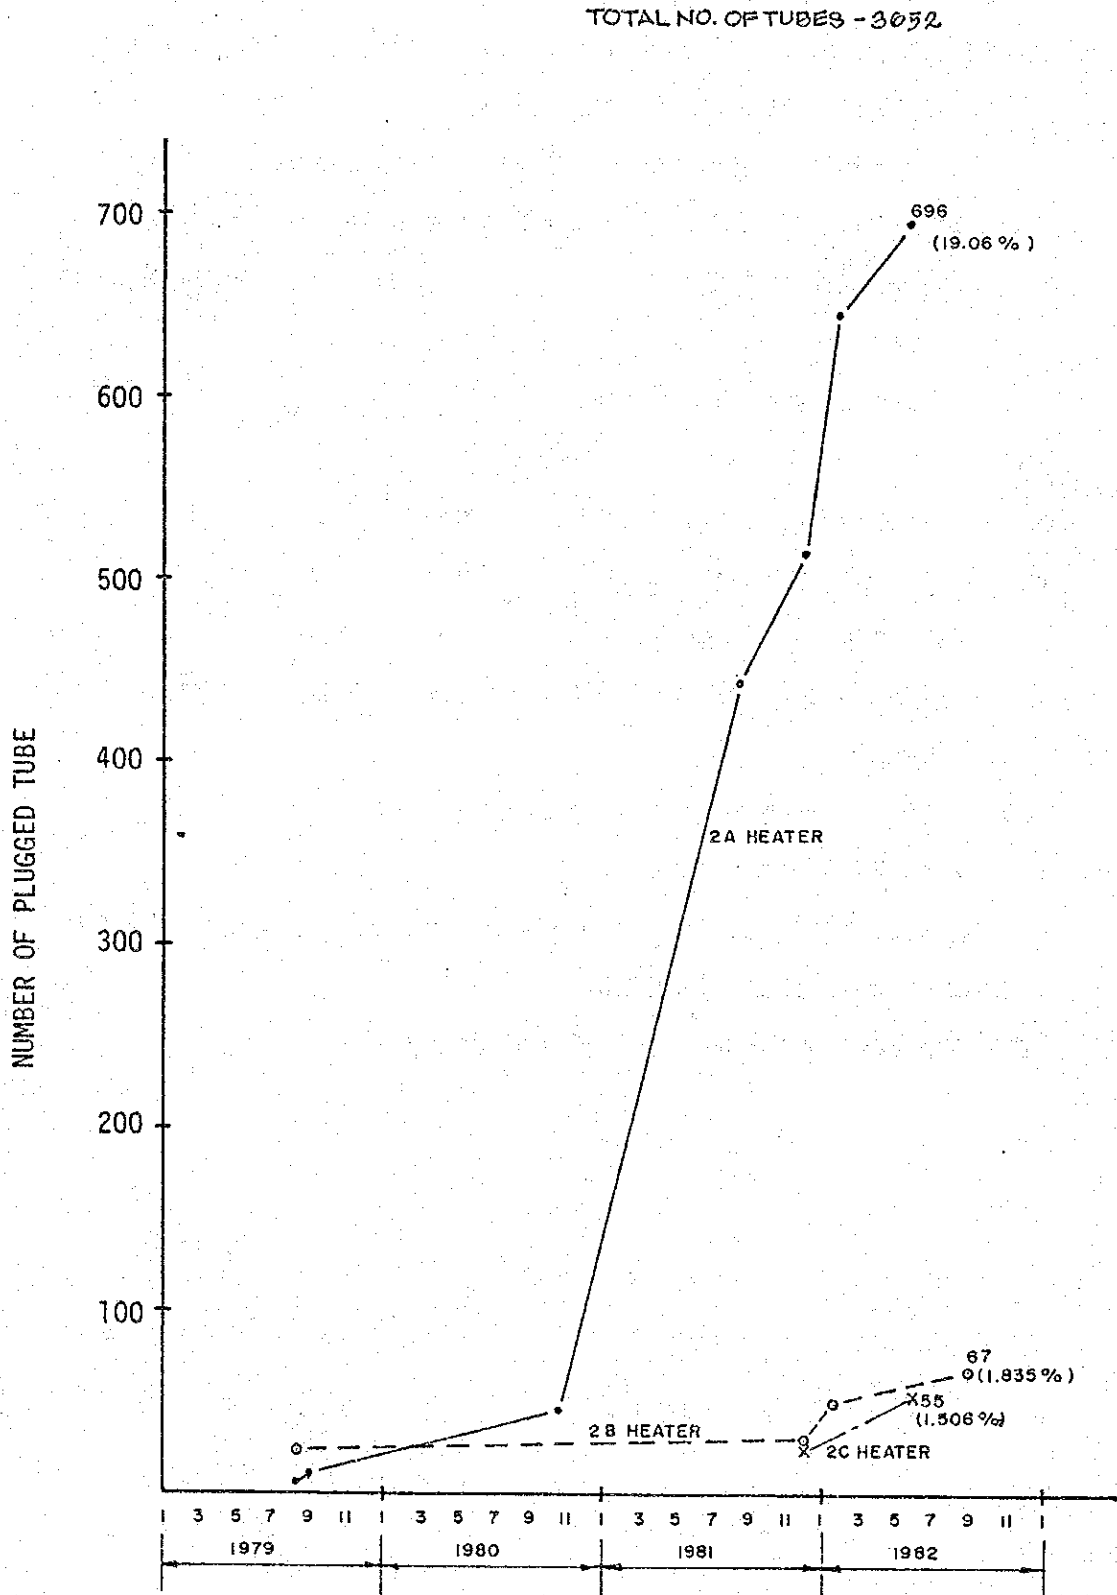
図5M-40 マラヤ2号軸冷水用冷却器のチューブリーク状況

これらの熱交換器一定周期のローテーションで使用されねばならない。マラヤ2号Bとマラヤ2号Cをプラグする作業を見る機会があったが、チューブシートにたくさんのサビが発生している。そしてチューブシートに深い腐食があった。又チューブ内には泥がたくさん詰っていた。

- (i) 圧縮空気で全チューブ内を掃除する。
- (ii) 軸冷水(シェル側)をブローする。
- (iii) ブラシでチューブシート面のサビを取る。
- (iv) チューブシート面の腐食状態を点検する。
- (v) 腐食部分を溶接肉盛りする。
- (vi) 水圧試験を行いリークをチェックする。
- (vii) リークしているチューブをプラグする。
- (viii) チューブシートを塗装する。

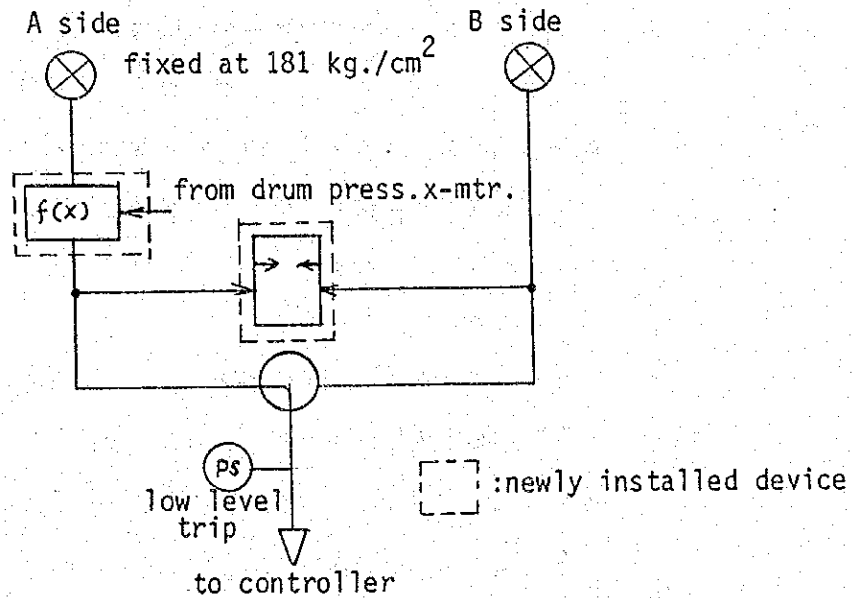
図5E-31 UTLチームが推奨したドラム水位発信器についての対策

B側については現在応答がないのでA側と同様に改造すべきである。

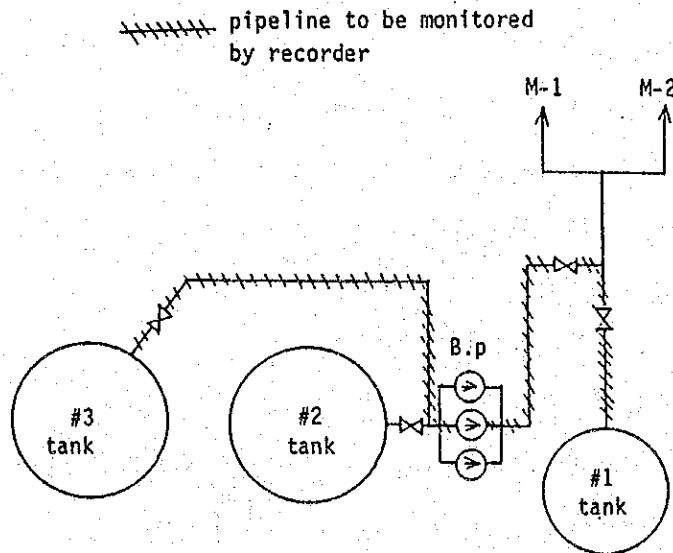
図 5 E - 3 1 温度記録計の設置

- (i) 本プラントに設けられている全ての計器は系統を良好な状態に保つために必要なものである。これらの計器は至急修理すべきである。たとえ購入手配中と言えどもプラントの不完全な状態によって、機器の劣化は着々と進行しているに違いない。
- (ii) 起動中および通常運転中の状態監視のため、タービン回転数/カム位置、発電機出力、復水器真空度、復水流量の記録計を設置すべきである。
- (iii) 用水の管理のため、補給水流量、井戸水の供給ラインに流量積算計を設けること。
- (iv) マラヤ1、2号の復水器に検塩装置(カチオンバス導電率計)を設けること。
- (v) 下図に示す配管の温度監視及び警報用の記録計をもうけること。温度検出器は配管の表面に50 m毎にもうけること。

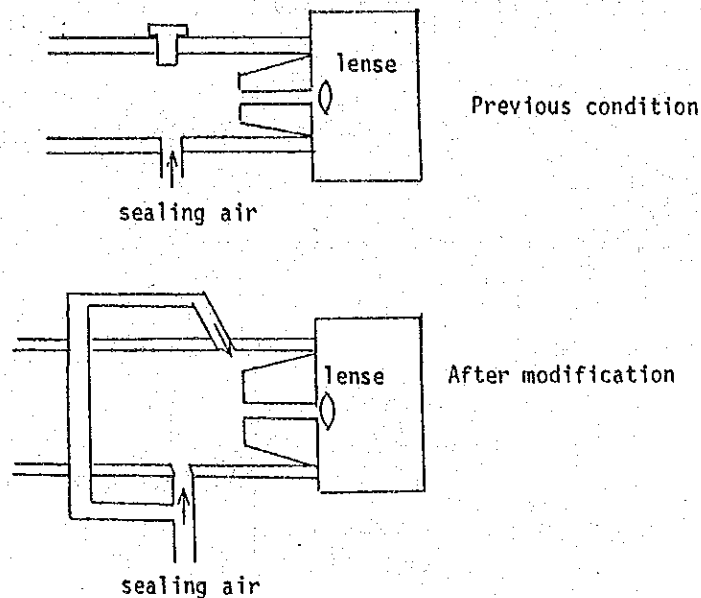
図5E-32 冷却の改造

- (i) 火炎検出器は全て故障している。
- (ii) 過熱とレンズくもり対策が下図の様に実施されたが、結果は連続運転に対して不十分であった。

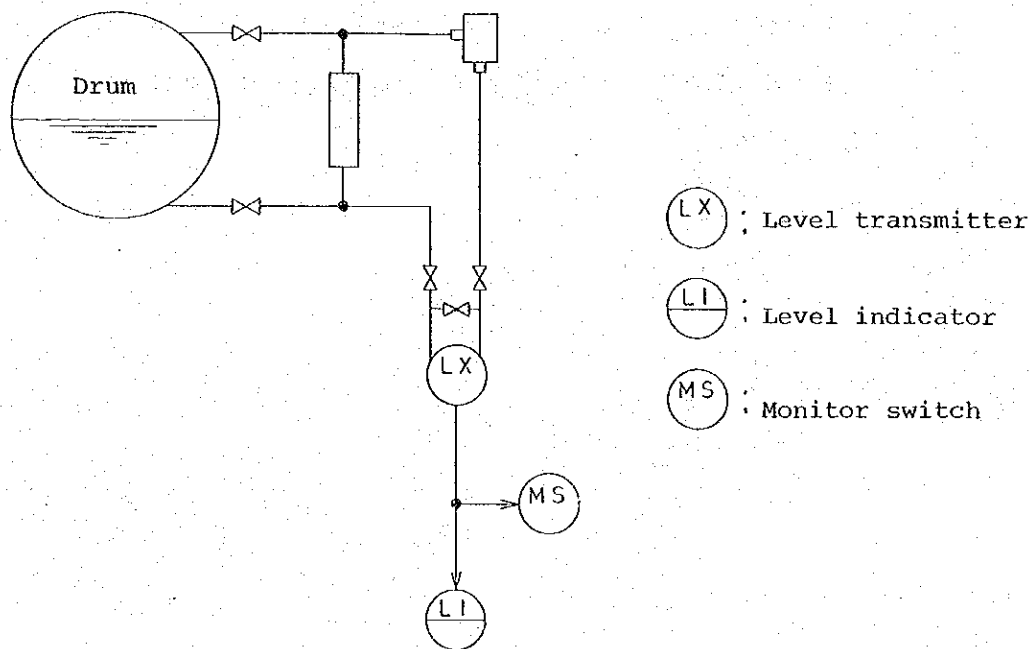
図5E-33 ドラムレベル発信器

(i) ドラムレベル低トリップについて、理想的にはドラム水位の検出ラインにスイッチを設けるべきで発信器の信号ラインにつけるべきではない。しかし高压容器のレベルスイッチが入手出来ないため、別にトリップ・インターロック用及び指示計用として次のように電気式トランスミッターを設けることを推奨する。この場合トリップインターロックに使用するリレー回路の電源と発信器の電源は同一のものとし停電時の誤動作を防止すること。
