フィリピン国道路防災計画調査

報告書

(要約編)

昭和59年6月

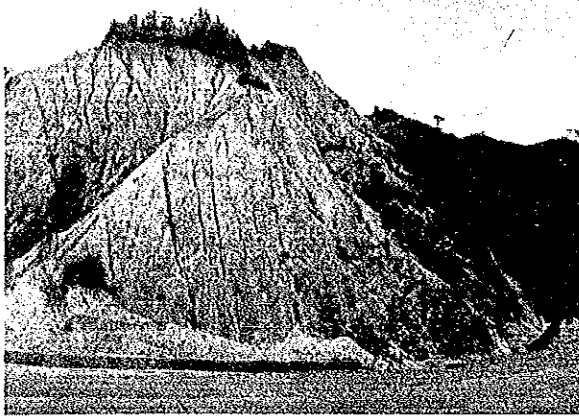
*MAHARLIKA HIGHWAY,
NORTH LUZON
km 215 + 600*

*CUT SLOPE
SURFACE FAILURE
(EROSION)
C-S.F (E)*

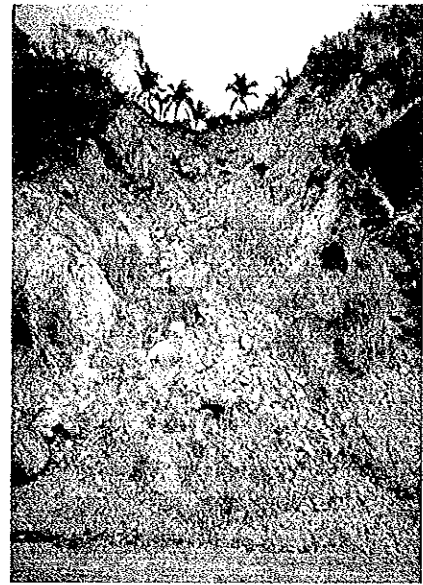
*MAHARLIKA HIGHWAY,
LEYTE
km 1019 + 690*

*CUT SLOPE
DEEP FAILURE
(SCOURING)
S-D.F (S)*

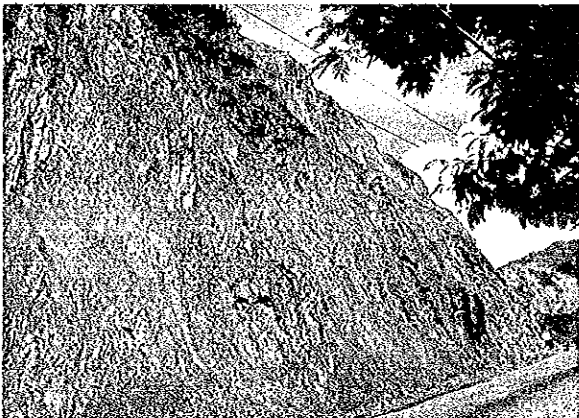
*KENNON ROAD
km 237 + 800*

*CUT SLOPE
SURFACE FAILURE
(WEATHERING)
C-S.F (W)*

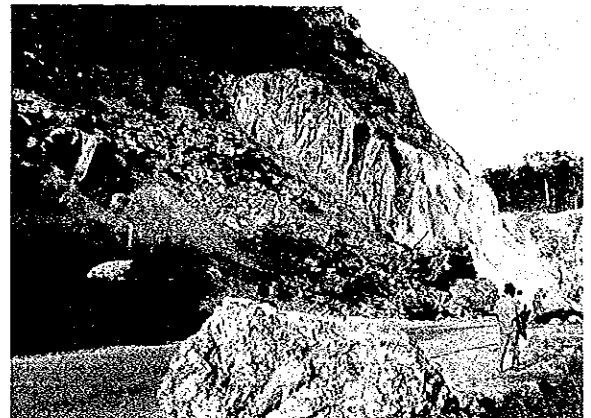
*MAHARLIKA HIGHWAY,
SOUTH LUZON
km 158 + 500*

*CUT SLOPE
DEEP FAILURE
(ROTATIONAL)
C-D.F (R)*

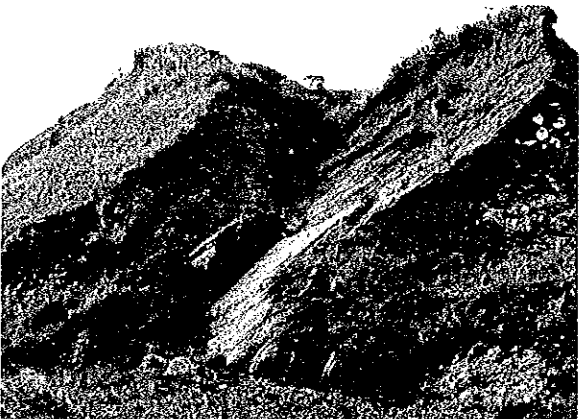
*AGOO-BAGUIO ROAD
km 272 + 600*

*CUT SLOPE
SURFACE FAILURE
(STRUCTURAL WEAKNESS)
C-S.F (S)*

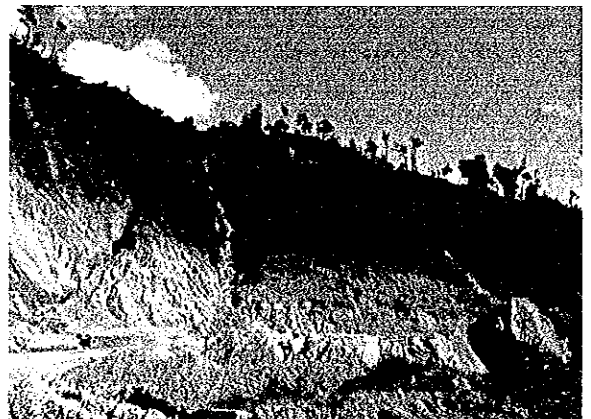
*MAHARLIKA HIGHWAY,
LEYTE
km 1009 + 600*

*CUT SLOPE
DEEP FAILURE
(TRANSLATIONAL)
C-D.F (T)*

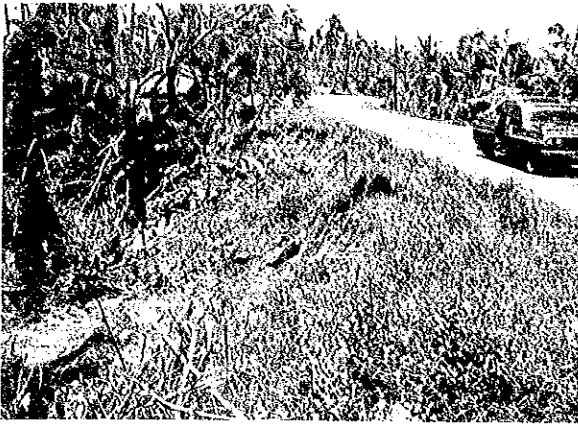
EMBANKMENT SLOPE **MAHARLIKA HIGHWAY,**
SURFACE FAILURE **SOUTH LUZON**
(EROSION) **km 406 + 490**
E-S.F (E)

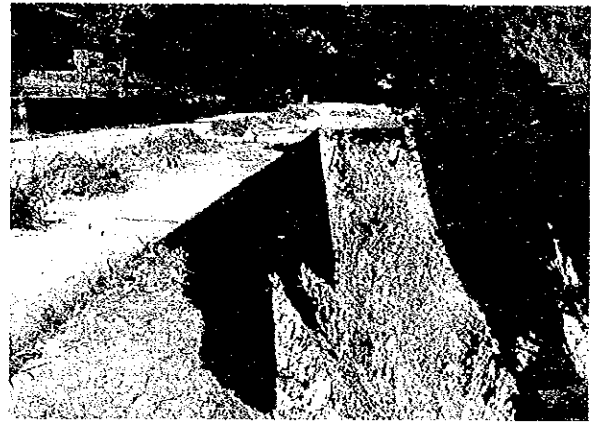
EMBANKMENT SLOPE **KENNON ROAD**
DEEP FAILURE **km 227 + 750**
(SATURATION)
E-D.F (P)

盛土斜面崩壊は、ブエド川の流れや路面及び切土斜面からの表面水流下の集中による洗掘が主たる原因となって発生する。大規模な盛土斜面崩壊は1983年の8月に *km* 227 + 500 地点で発生したが、これは主に湧水が盛土へ浸透したことによって起った。

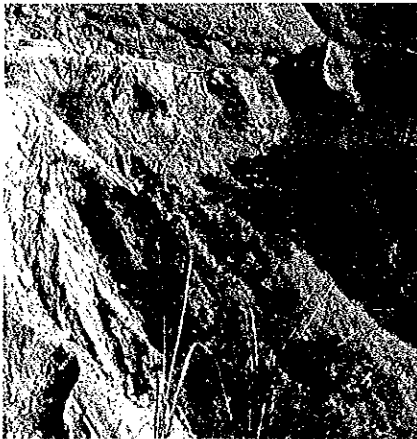
EMBANKMENT SLOPE **MAHARLIKA HIGHWAY,**
DEEP FAILURE **LEYTE**
(SCOURING BY **km 1009 + 700**
SURFACE WATER)
E-D.F (S)

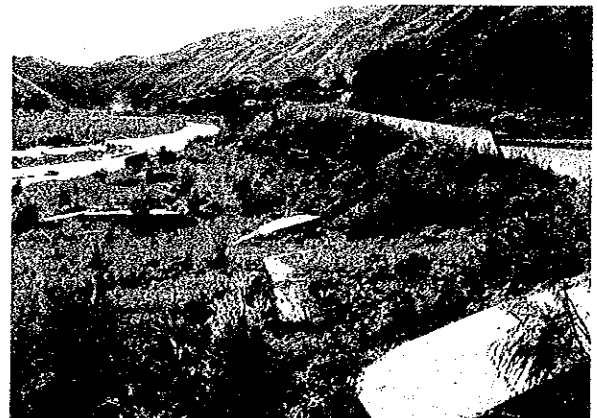
EMBANKMENT SLOPE **MAHARLIKA HIGHWAY,**
DEEP FAILURE **NORTH LUZON**
(SCOURING BY RIVER) **km 225 + 700**
E-D.F (S)

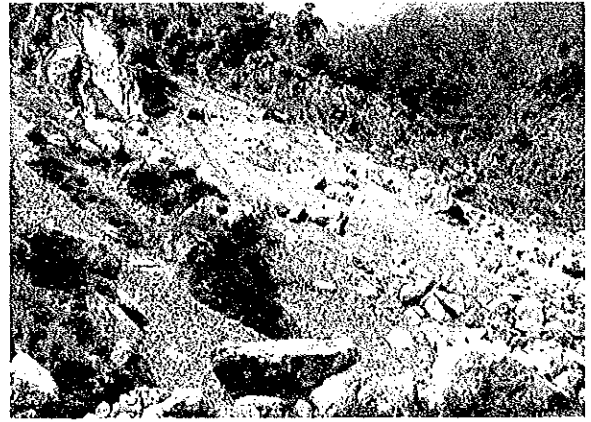
AGOO-BAGUIO ROAD
km 277 + 600

FALLS
DEBRIS FALL
C-F (D)

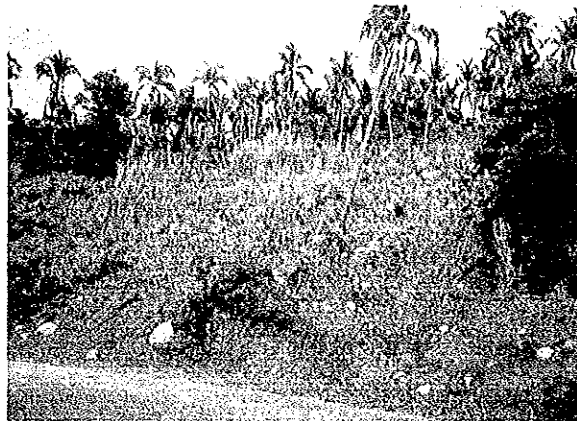
MAHARLIKA HIGHWAY,
LEYTE
km 1021 + 100

LANDSLIDE
SOIL LANDSLIDE
L.S (S)

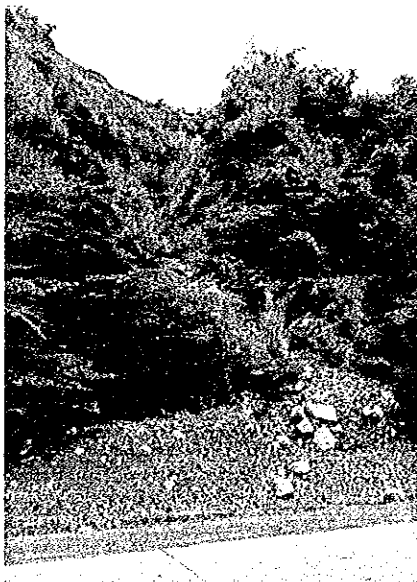
MAHARLIKA HIGHWAY,
NORTH LUZON
km 173 + 450

DEBRIS FLOW
DEBRIS FLOW
D.F (D)

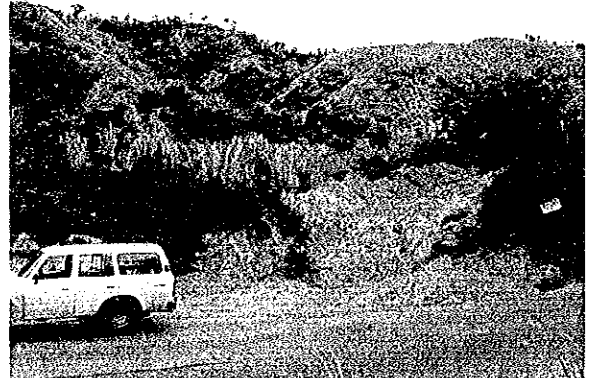
MAHARLIKA HIGHWAY,
NORTH LUZON
km 188 + 200

DEBRIS FLOW
MUD FLOW
D.F (M)
