### 5.3.2 アレンーカルバヨグ区間

FIGURE 5.3-2 LOCATION MAP OF DISASTER SPOTS  
 ALLEN-CALBAYOG SECTION (M-16)

FIGURE 5.3-3 LOCATION MAP OF DISASTER SPOTS  
NAGUILIAN ROAD (B-3)

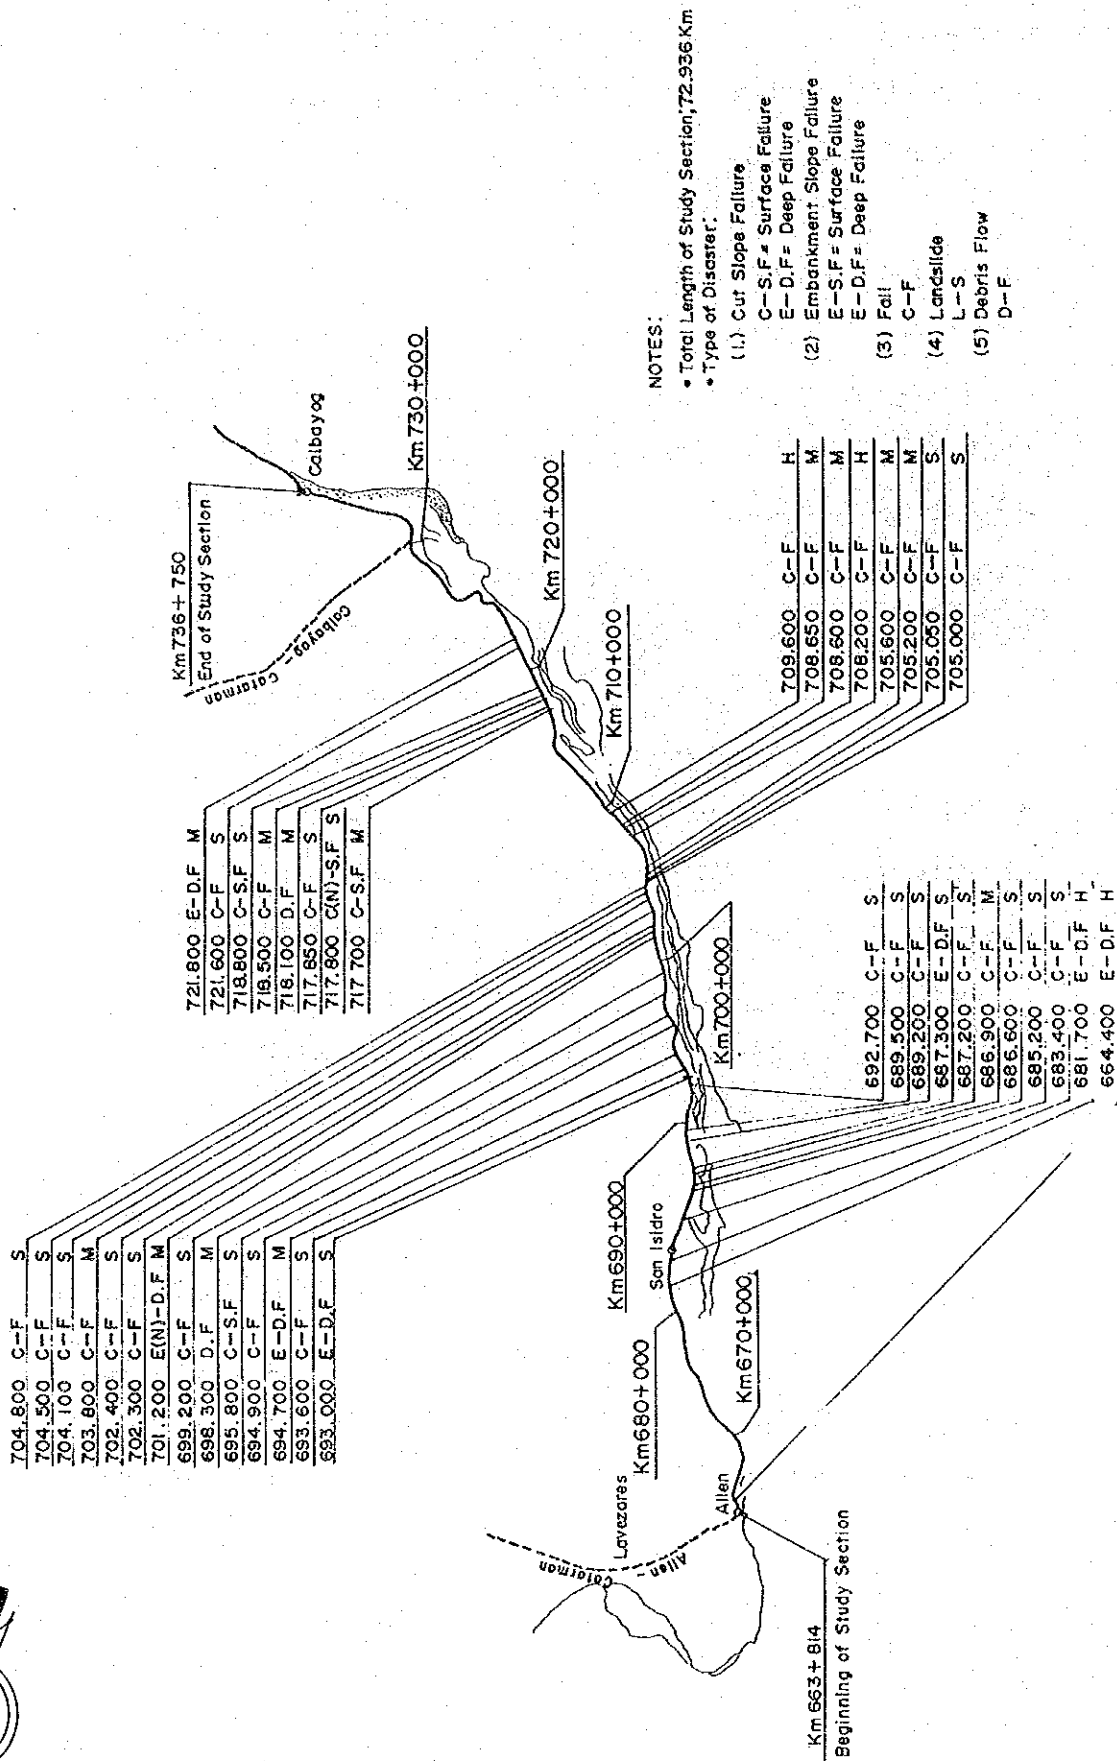
本区間には41ヶ所の災害危険ヶ所があり、そのほとんどがサン・インドロ (*km* 686+500) とティナンバカン (*km* 723+300) の間にあり、この間の危険ヶ所数は、1 *km* 当たり1.11ヶ所である。

全危険ヶ所のうち、17ヶ所が危険度が高く、早急に対策工を施す必要のある地点 (HあるいはM) として判定された。災害種類別では、落石が9ヶ所と多く、続いて盛土斜面崩壊、土石流、切土斜面崩壊となっており、それぞれ5ヶ所、2ヶ所、1ヶ所ある。

ほとんどの落石は、風化が進み、ひび割れの発達した砂岩の斜面で発生している。ほとんどの落石は、30 *cm* ~ 50 *cm* 程度のものであるが、中には3 *m* を越える大きな岩もある。対策工を施さなければ、これらの落石は今後も起るであろう。

ほとんど全ての盛土斜面崩壊は、海岸沿いで発生しており、波や洪水による洗掘が原因となっている。

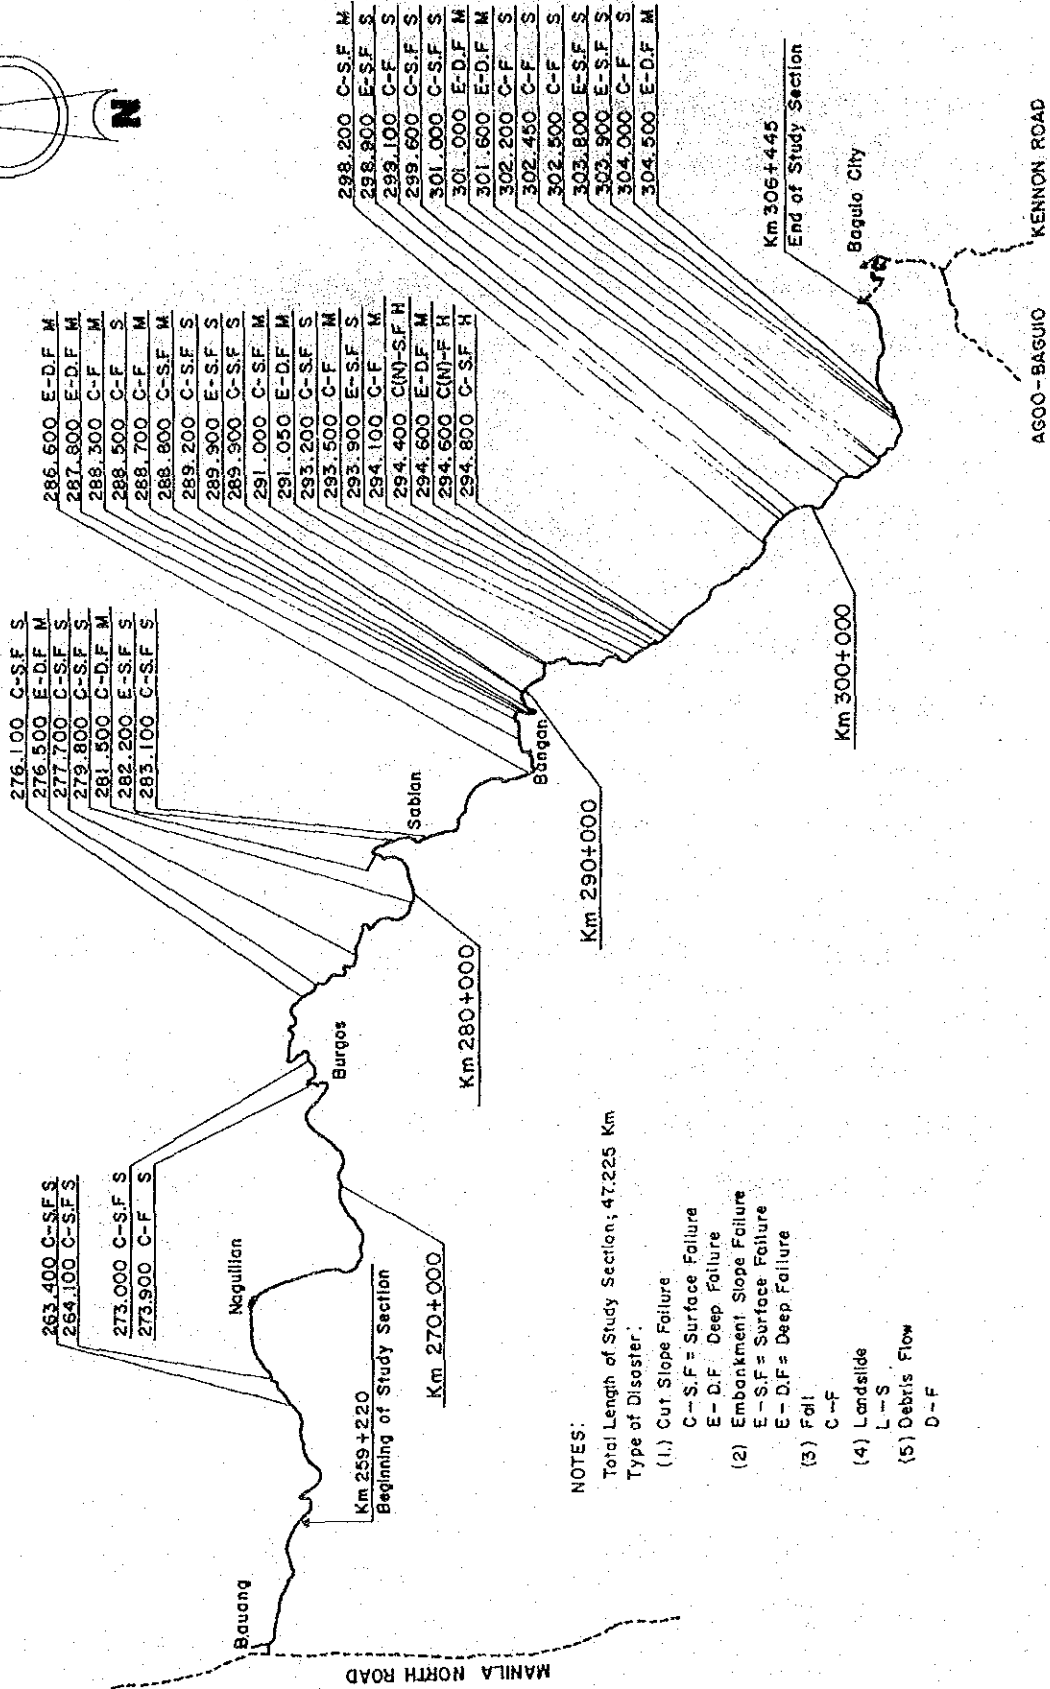
44ヶ所の災害危険ヶ所が抽出されているが、丘陵部には、4ヶ所あるのみで、残りの40ヶ所は、延長約30 kmの山岳部にある。丘陵部の密度は、0.24ヶ所/kmであり、山岳部では1.33ヶ所/kmである。

これらの内、18ヶ所が危険度の高い所としてHあるいはMに判定されている。盛土斜面の崩壊が多く8ヶ所あり、他には、切土斜面崩壊と落石とが各5ヶ所ある。

この道路における盛土斜面崩壊は、谷側の盛土斜面に施してある石積みの崩壊である。この種の崩壊は、多くの地点で広く発生しており、今後とも増加していくものと思われる。

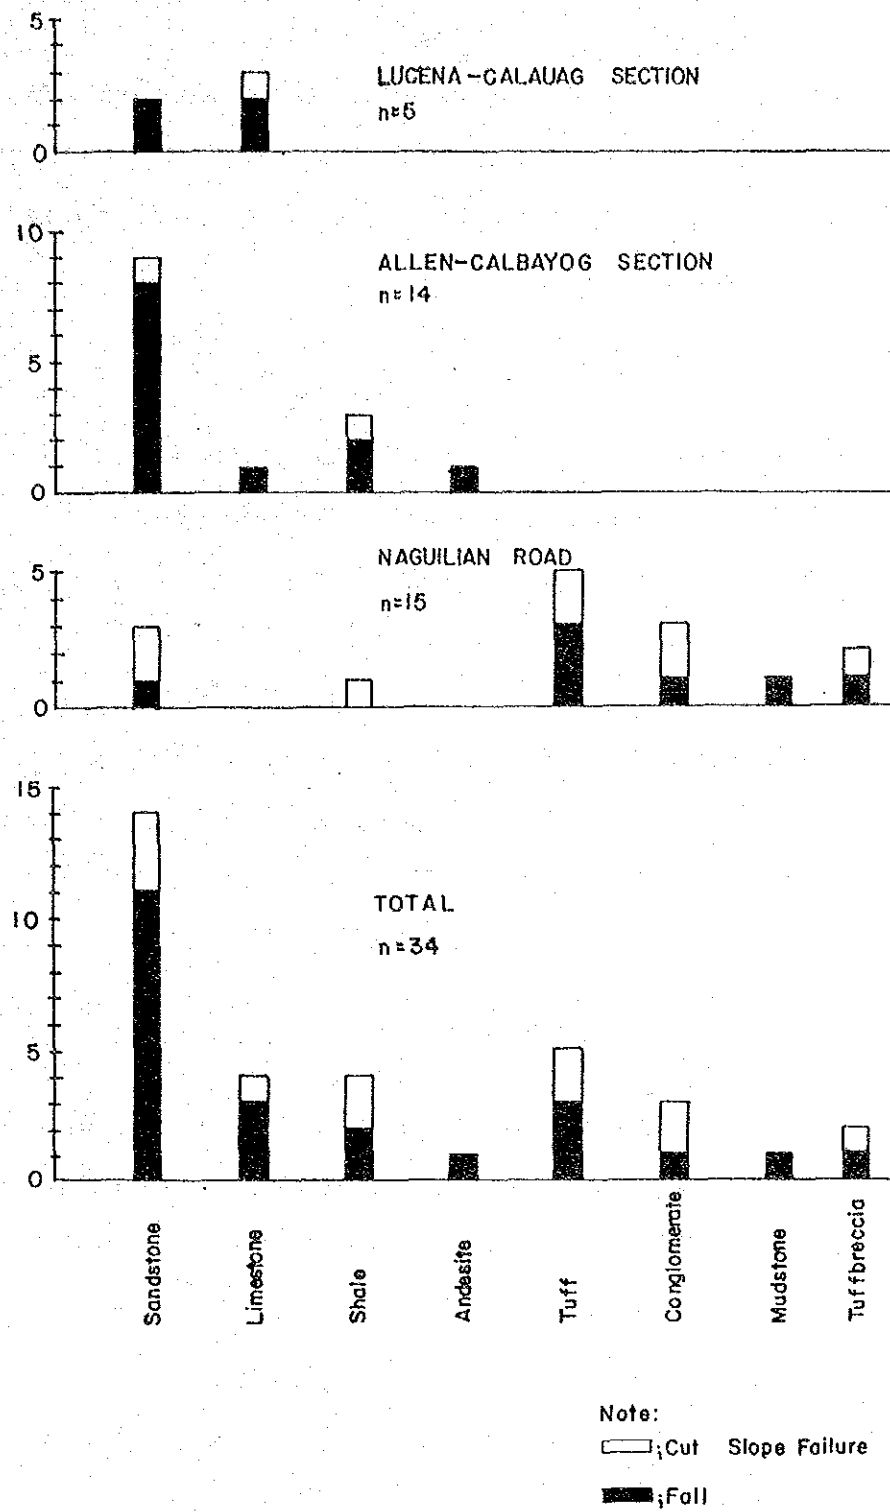
FIGURE 5.3-4 NUMBER OF CUT SLOPE FAILURES AND FALLS AND KINDS OF ROCKS

切土斜面崩壊と落石は、凝灰岩、凝灰角礫岩及び礫岩のような硬質岩の斜面において発生している。

これらの岩には、大きなひび割れが数多くあるため、落石を起こしやすくなっている。危険度の高い切土斜面崩壊と落石の危険ヶ所数と岩の種類との関係を図5.3-4に示す。抽出された危険ヶ所数と図中の合計数が一致しないのは、斜面に複数の岩があるからである。

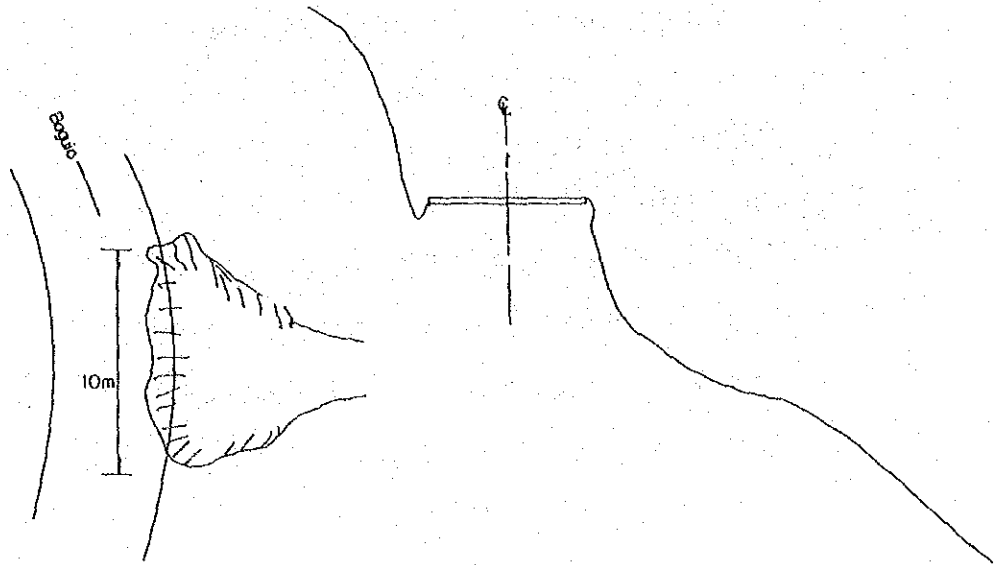
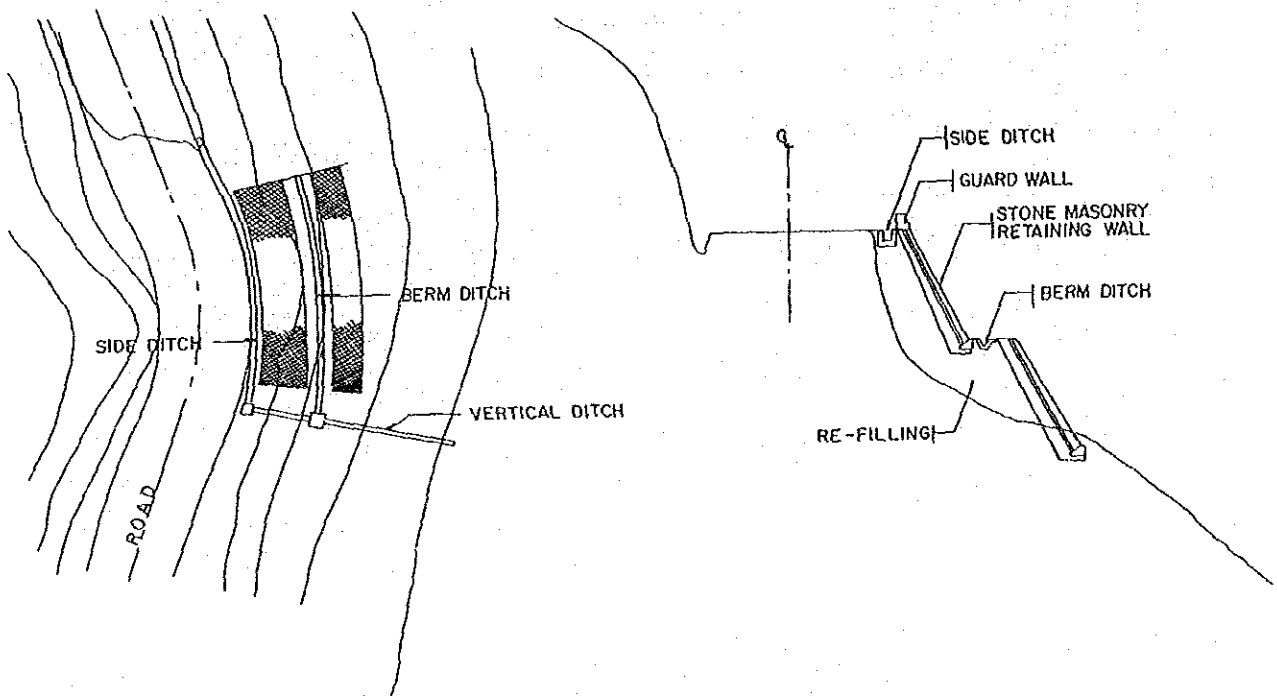
FIGURE 6.4-3 CASE STUDY 2 EMBANKMENT SLOPE FAILURE  
SPOT NO. IN-8-5

ナギリアン道路には、石積の排水溝が比較的設置されているが、部分的に破れた排水溝がそのまま放置されたため、洗い流され、盛土まで洗掘された所が、雨水によって崩壊している。これは、小さな崩壊が降り続く雨によって悪化し、大きな崩壊へと進んでいった例である。

- 斜面の修復 …… 腹付盛土
- 斜面の保護 …… 石積擁壁
- 排水 …… 小段排水溝、側溝

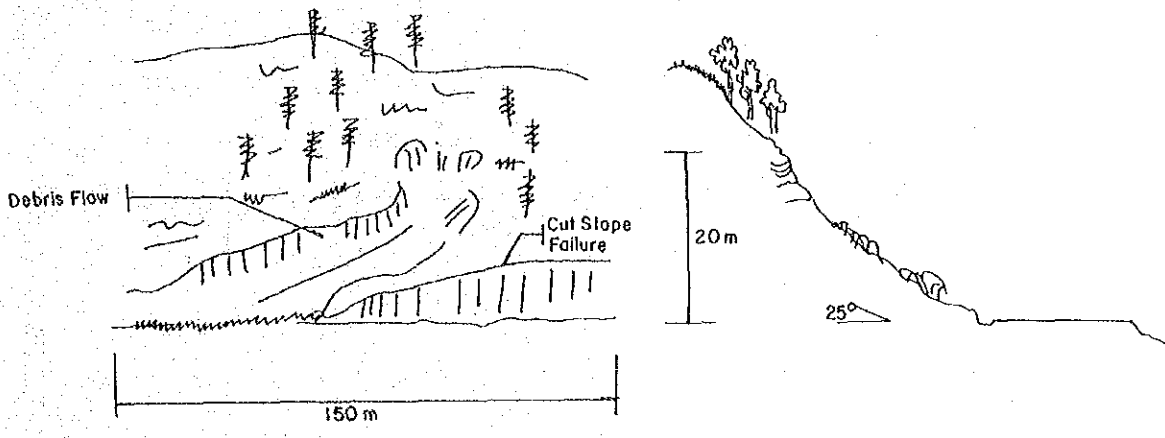
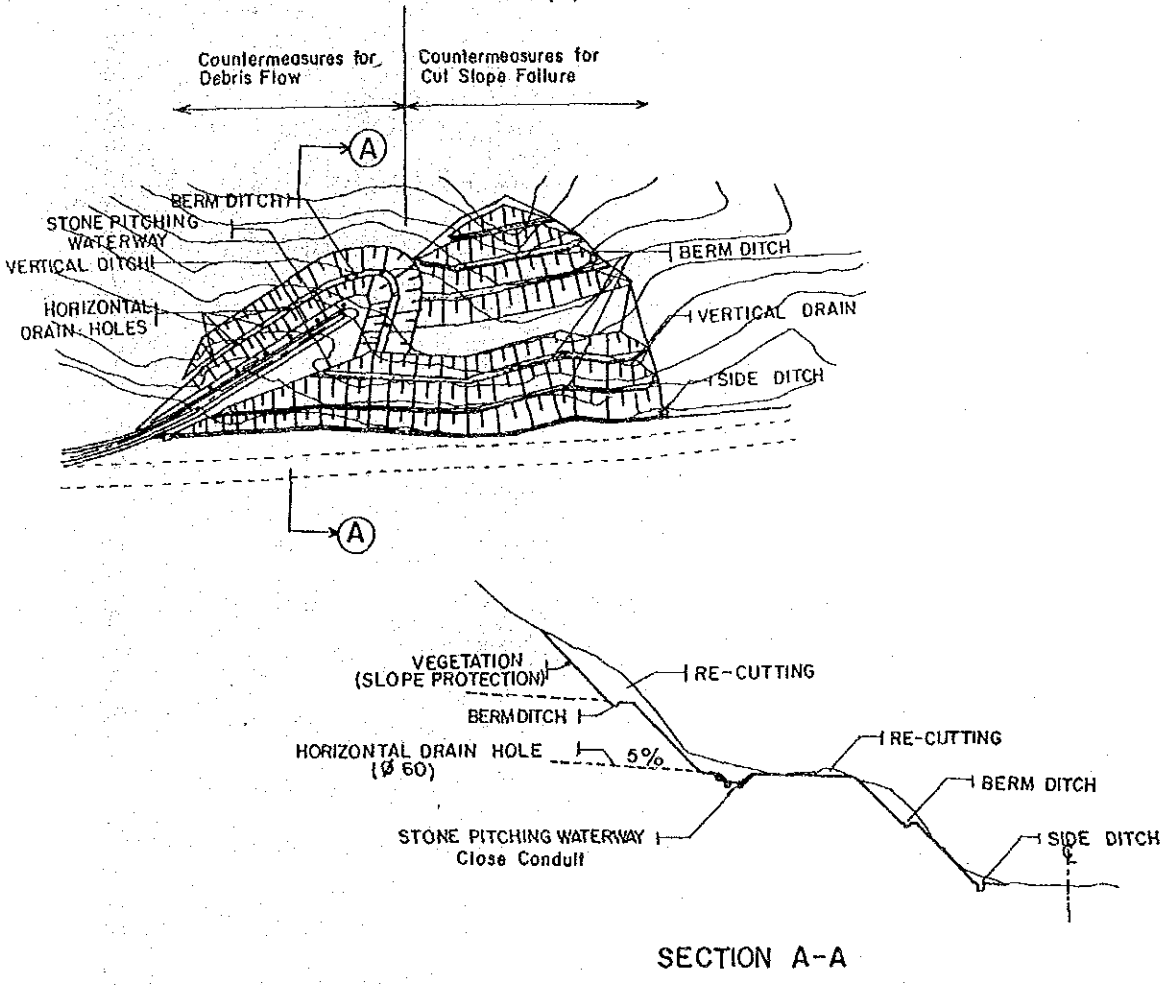
FIGURE 6.4-10 CASE STUDY 6 DEBRIS FLOW SPOT NO. VIII-16

*km* 698+300 の土石流は、中規模のもので、道路を横切って家を押し流し、数人の死者を出している。堆積物によって約100 *m* に渡って道路が埋められてしまったと記録されている。付近の住民からのインタビュー調査によると、この土石流は毎年発生しているようである。斜面の上に多量の湧水が観察されたことから、地下水位の上昇によって土石流を引き起こしたものと考えられる。

*km* 718+100 の土石流は、横断排水工、水路、小規模砂防ダムなどの対策工がないために奔流によって引き起こされた。噴出物が路面を覆うため、雨の度に通行止めとなっている。

- 山 腹 工 …………… 切直し工，植生工，表面排水工
- 山 腹 工（地下排水工）…………… 水平排水孔，盲排水溝
- 溪 流 工 …………… 石張り水路
