## カリラヤダム修復計画

### 調査報告書

昭和61年9月

国際協力事業団

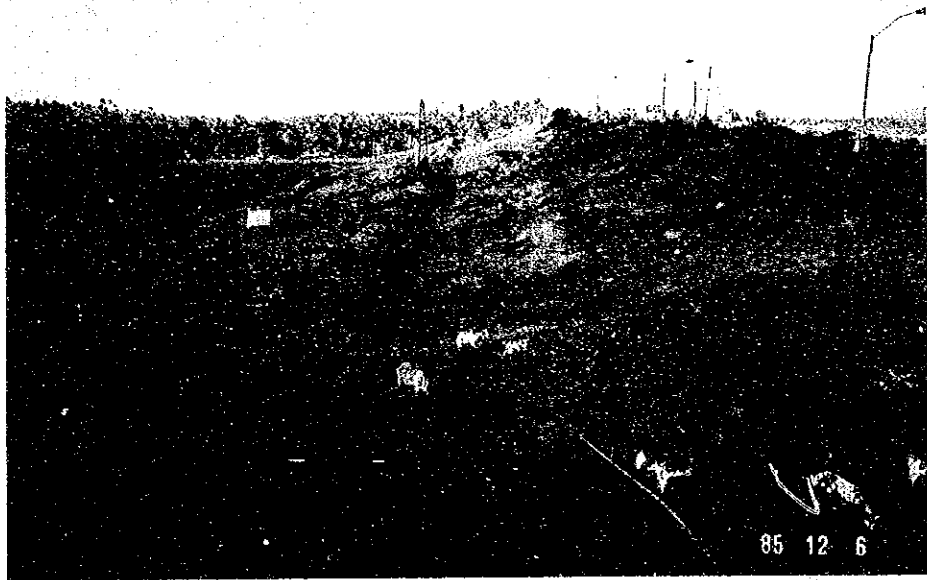
• 家畜が自由に歩きまわる下流面

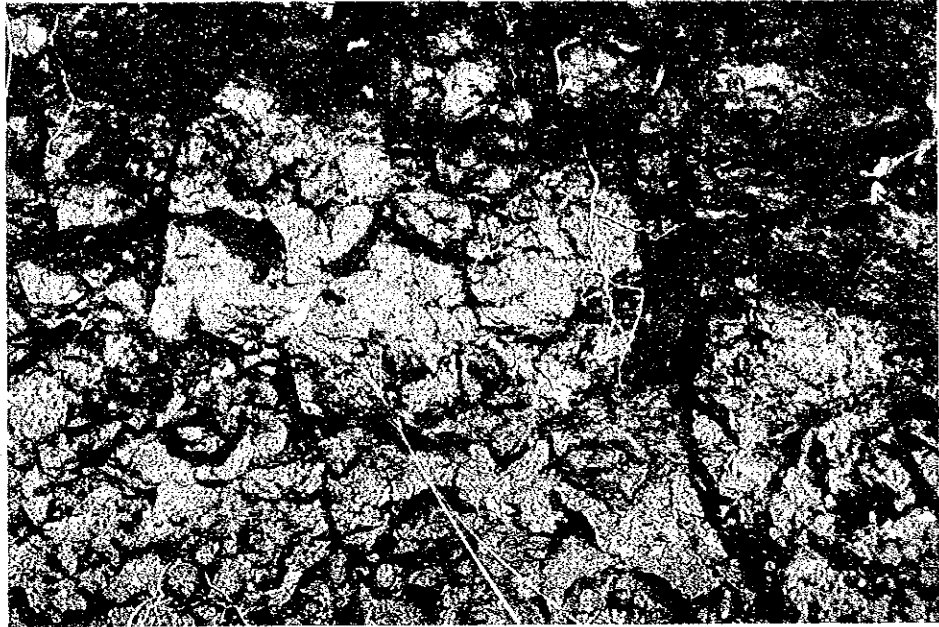
• 下流面浸蝕跡の堤体盛土  
(クラックによって小ブロック化している)

これらすべり跡は、盛土部が3方向の亀裂で囲まれ小さな固体ブロックに分離して出来たものである。即ち、第一の亀裂はダム軸と直交したほぼ鉛直方向のもので、第二の亀裂はダム軸と平行で鉛直方向に伸びており、更に第三の亀裂は殆ど盛土転圧層の境界面に対応するもので時たま水平から約20°の傾斜面を有する。これらの亀裂の間隔は1 cmから15 cmの範囲にある。こうした亀裂は堤体盛立段階から潜在しているものに違いない。

これら3方向の亀裂によって分離された小さな立方形または、板状の盛立土は、雨期に、鉛直方向荷重の増大や、亀裂面に雨水が流れ込んで摩摺抵抗が減少し、このため若干動いたものである。

乾期には、各盛土小ブロック間の亀裂が乾燥によって少し開き、こうした開きがいくらか深部や横方向に進展していく。こうした現象は毎年の雨期と乾期で繰返され結果的にすべりの深さと面積が拡張して行ったものである。このような現象は熱帯で特有なものであり、カリラヤダムのみならず、地表に風化分解した角礫凝灰岩が露出している様などころではどこでも見られる現象である。

こうした乾燥亀裂の進展を防止するため、ダム堤体下流面は、フィルター材を介したロック材で覆って盛土材の混度を適当な範囲に保持しなければならない。

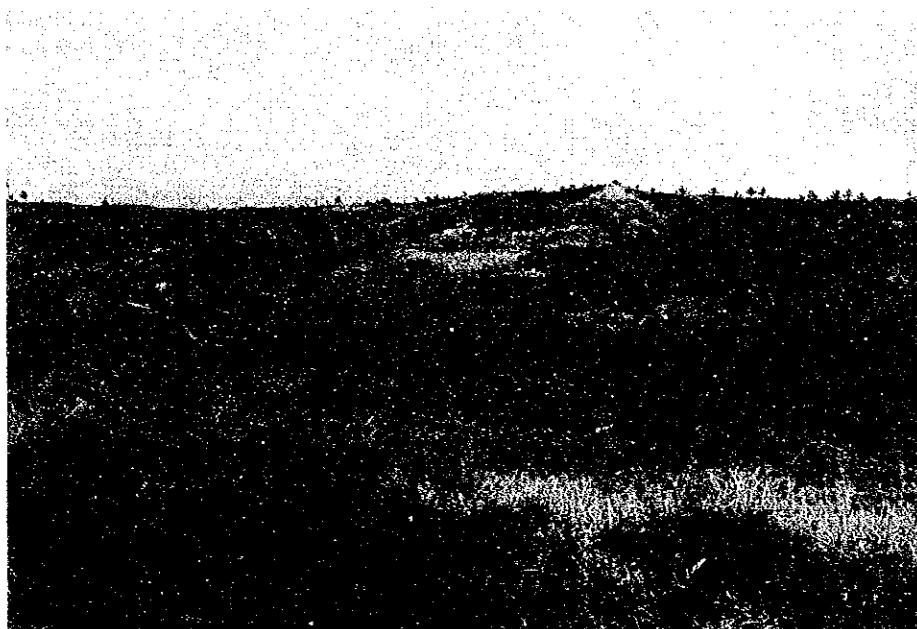
• Upper Canal 右岸の地すべり跡

iv) カラヤン取水口に通ずる upper canal 右岸側に存在する地すべりは upper

canal 掘削中に発生したものであるが、これはロック盛立と排水溝によって対策されており、現在滑動を停止し小康状態にある。しかし、すべり始点付近の地山はすべり面の地肌が露出しており、滑動を再発するおそれもあるので、充分その挙動を監視して行くことが必要である。

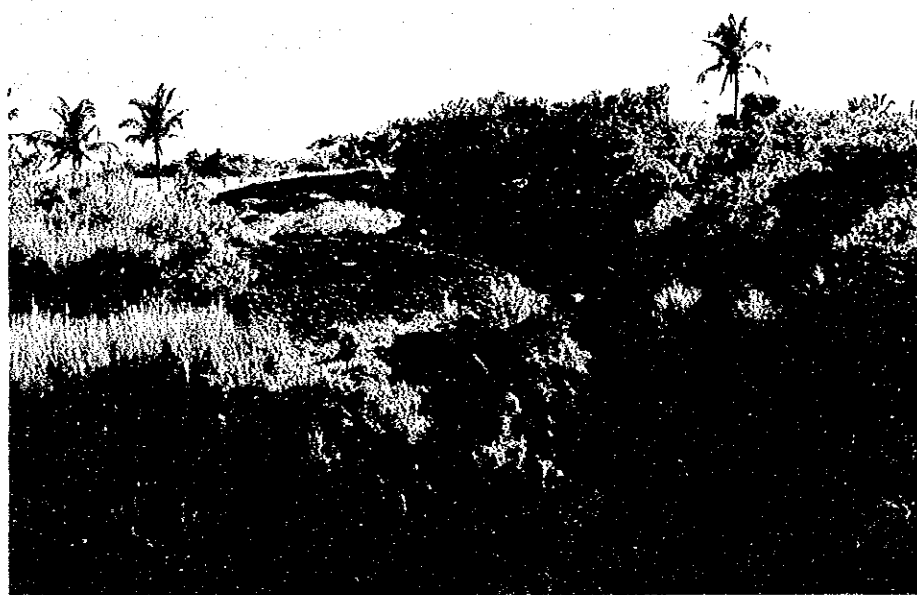
• Upper Canal 右岸の地すべり跡  
(中央のロック盛立部は対策工)

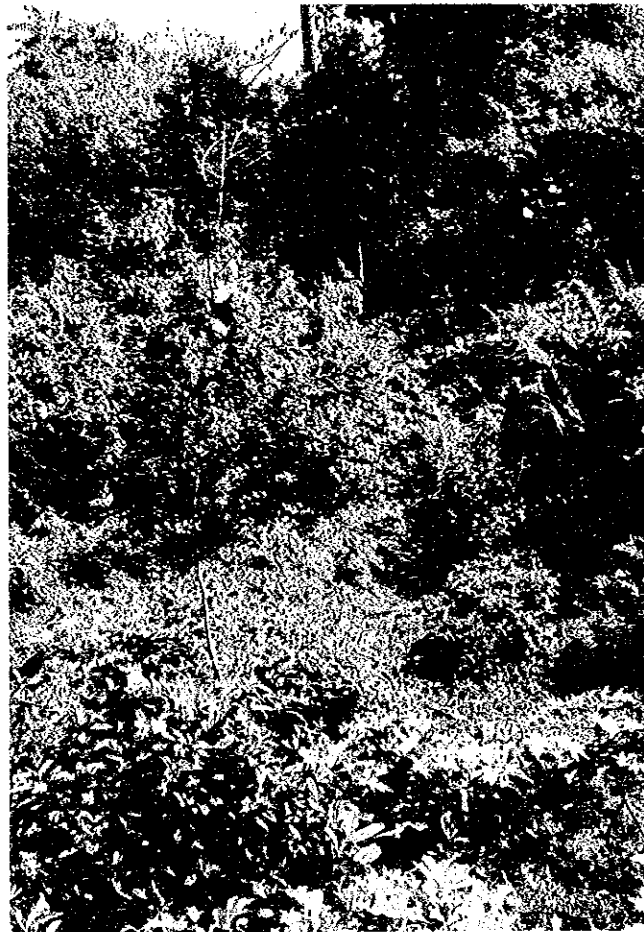
• 東側ダイク地山のすべり

iii) 東側ダイク下流地山の地すべりは円弧すべりの様相を呈している。この地すべりは比較的新しいもので、ダイク盛土部の近くで発生しており、現在ダイクの基礎地山にまですべりが進行しつつあるので、直ちにロック材で埋戻す必要がある。

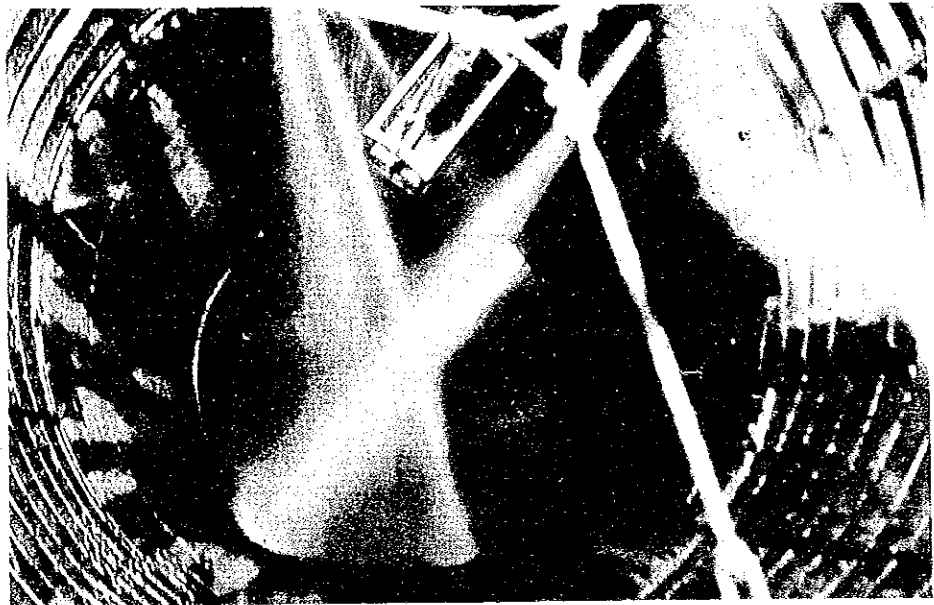
• 常用洪水吐立坑部の漏水  
(周囲のリブ構造はシリンダーゲート)

カリラヤダムは常用洪水吐はトンネル式洪水吐である。この洪水吐は建設後 40 年以上経過しており、老朽化がひどい。ゲート水密部・巻立コンクリート部・内張鉄管部等いたるところから漏水している。これらの崩壊は洪水時のダム溢水に直接結びつき、ダム決壊の原因となるので直ちに修復する必要がある。

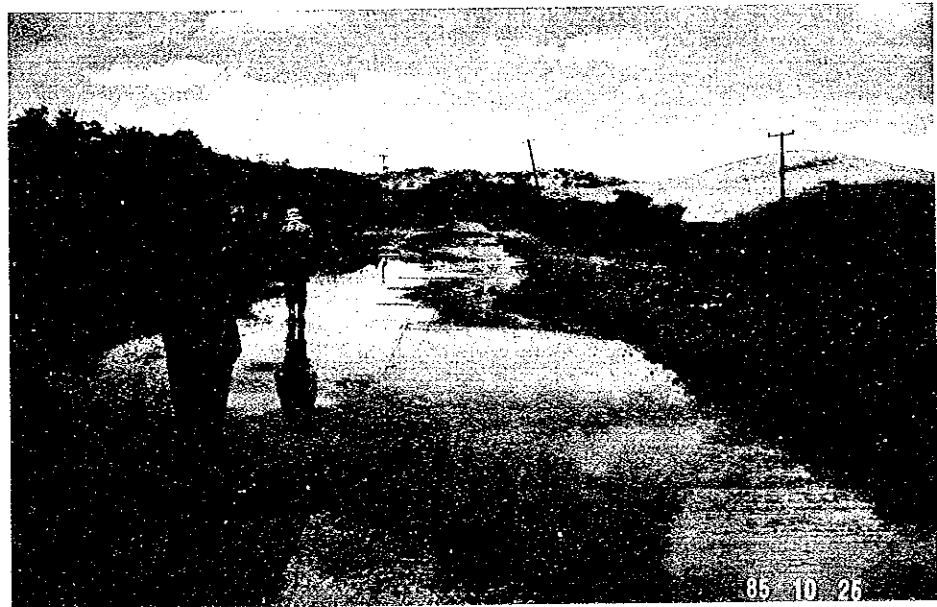
• 非常用洪水吐越流部 (道路となっている)

とになる。その上、非常用洪水吐越流部の下流側一帯は私有地で占められており、越流水を安全に流下させる水路が存在しない。

従って、洪水放流能力の増加と、非常用洪水吐からの越流の機会を出来るだけ少なくするため、カリラヤ貯水池に新たな洪水吐を直ちに増設する必要がある。

この新しい洪水吐は越流敷標高 284.0 m で、巾 9.0 m × 高さ 5.0 m のゲート 2 門を備えたものである。
