2.2.5 成型工程の現状と問題点および対策

2.2.6 徐冷工程の現状と問題点及び対策

2.2.7 切断・採板工程

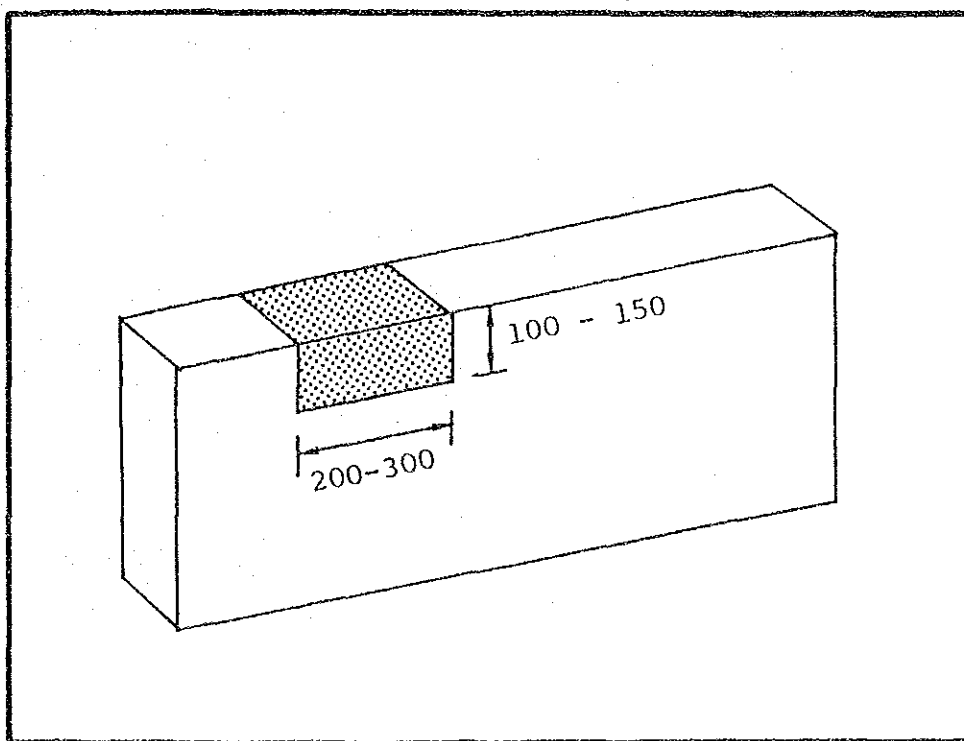
圖 2.2.5.1 耳 際 厚 味 調 節

図 2.2.5.1のように鉄板をデビトーズクーラに引っ掛けて厚味を調節している。

尚、鉄板はマシン窓から挿入し厚味状態に応じた最適な寸法の鉄板を使用する。

- a) 耳際厚味調節は鉄板をクーラーに引っ掛けて行なっている。
鉄板では微細な調節は出来ないし、鉄板を出し入れする時に鉄粉がガラスに落ちることがある。
- b) 素地面変動巾は±0.5mmより大と推定される。
（測定データはなし。制御方式より判断）
- c) 流入素地温度のバラツキが大きい。
（十字路の所で7～8℃/日ある。）
- d) 各マシン毎の流入素地温度の測定は行なっていない。
- e) 引上部素地温度測定は8時間に1回しか行なわず記録は1直（8時間）で3マシンしか記録していない。
- f) 温度測定、温度記録は全て、熔融担当者が行ないマシン担当者は何の記録もしていない。
- g) デビトーズ形状は現在のものが最適とは考えられない。
形状変更のテストも実施されていない。
- h) 橋煉瓦の素地への挿入深さ200mmはやや深すぎる。
コーナー部にコーナーカットがされていない。

- a) 耳際厚味調節は鉄板の代わりに電熱器を利用するやり方がある。
尚、鉄板を使う場合でも形状を現在の箱型から舟方(□)に変えた方がガラス品質には良い。
材質も鉄ではなく不銹鋼を使う方が得策である。
- b) 板厚の安定化の為には素地面が一定であることが必要条件となる。現在の沈陽ガラス工場の素地面制御方式では素地面の一定化は困難であり、N式の素地面制御方式に変更することをリメンドする。
- c) 板厚の安定化の為には流入素地温度が一定であることが必要条件となる。その為には窯の温度を安定させることが必要である。温度で重油使用量を変化させる自動温度コントロール装置を設置するのが得策である。
- d) 各マシン毎の流入素地温度を測定する必要がある。
測温点は橋煉瓦前部が良い。
- e) 引上部素地温度測定は出来れば1時間1回、少なくとも2時間に1回は行なう必要がある。
温度記録は2時間に1回は記録した方がよい。
- f) 引上げに関する温度(例: 十字路温度、引上部素地温度)は、引上空操作員が測温及び記録をして温度バラツキが大きい時は溶化班へすぐフィードバックすることが大事である。
- g) デビトーズの形状は色々テストを行ない最適形状を把握すること。尚デビトーズ製作にはかなりの日数を必要とする為、かなり前からテスト計画を立案した方がよい。
2mm厚と5mm厚とは引上量がかなり異なるので、デビトーズの形状(スロット部形状)を変え、引上マシンも固定した方がよい。

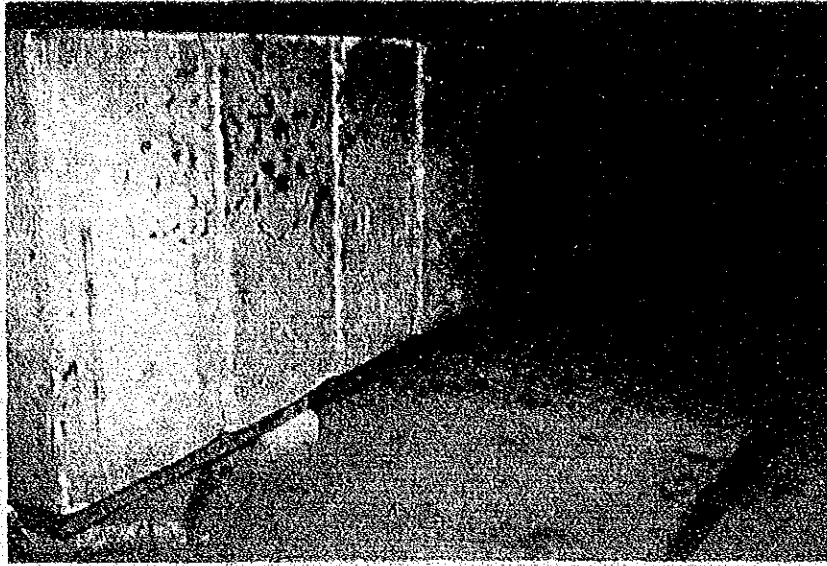
写真 2.2.5.1

写真 2.2.5.1は橋煉瓦を示す。

素地への挿入深さは 200mmである。

尚、コーナー部は直角でありコーナーカットはしていない。

橋 煉 瓦

h) 橋煉瓦の素地への挿入深さは 175mm程度が良いと思う。

尚、煉瓦は素地がなめらかに流れるようにコーナーカットをした方が得策である。

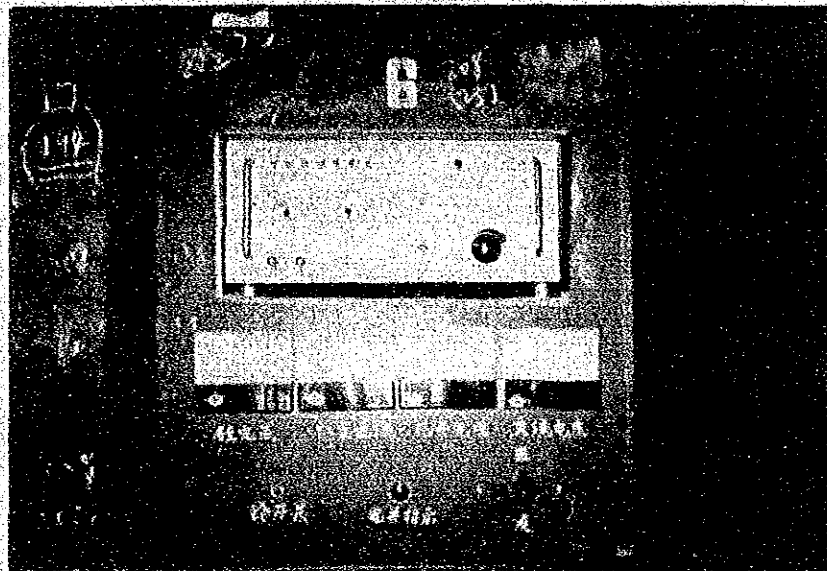
写真 2.2.5.2

写真 2.2.5.2のようなシリコン整流器の出力電圧を変化させ速度を調節している。

- c) シリコン整流器の出力電圧は1時間で約1%も変化しているということである。(板厚味が1%変化していることになる)
 - d) 引上温度を決める時に平均厚味は全く考慮していない。
厚味範囲のみを考慮している。
- 3) クーラー
- a) デビトーズクーラー及び補助クーラーとも形状は箱型である為給水側の方が温度が低く排水側の温度が高い為、巾方向に均一な冷却が出来ない。
 - b) クーラーとホースのつなぎにホースジョイントが使用されていない為、ホースが外れる可能性がある。
 - c) クーラー表面に黒色の塗料が塗布されていない為、冷却効果が良くない、又表面に錆が発生しやすい。
 - d) 補助クーラーが1本しかなく、ガラス板の冷却が不十分な為、アスベストロールの跡がガラスについているものがある。
- 4) 板巾について
- 沈陽ガラス工場の板全巾は3100~3150mmとフルコール式の中では最大級の広さである。
- ここまで板巾を拡げた工場の努力には敬意を表したい。
- 但し板巾維持方法については問題点がある。
- a) 耳受けフックを使用して巾を維持しているがこの程度のものでは巾維持にはあまり効果ない。
 - b) 板巾維持の為に引上部の窓を開け冷気流を入れているが、冷気流はガラスの品質に悪い影響を与えまた工程を不安定にする為、良くない。
- 5) シール(密閉)について
- a) 上記4)、b)の通り板巾維持の為に引上部の窓を開け冷気流を入れている。故にシールはほとんどなされていないと言える。

引上速度調節機

c) シリコン整流器の出力電圧を安定させる為にはまず入力電圧を安定させることが必要である。

入力電圧側にAVR（自動電圧制御装置）を設置することをリコメンドする。

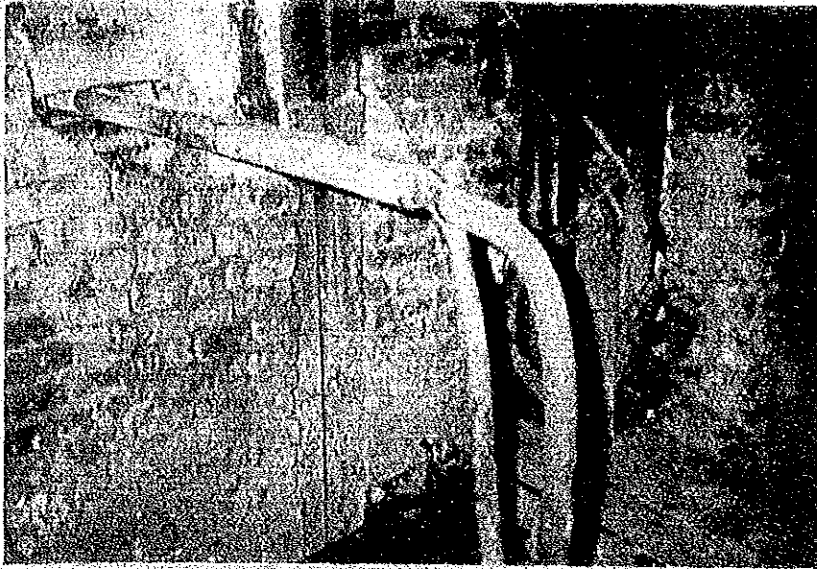
写真 2.2.5.4

写真 2.2.5.4のように1 1/4"φ程度の裸のパイプクーラーが1～3本挿入してある。

尚、ホースとクーラーのつなぎはホースジョイントを使っていなくてパイプにホースを差し込んだままである。

マシンキャナルの
パイプクーラー

b) クーラーとホースとのつなぎにはホースジョイントを使用し、ホースが外れないようにすべきである。

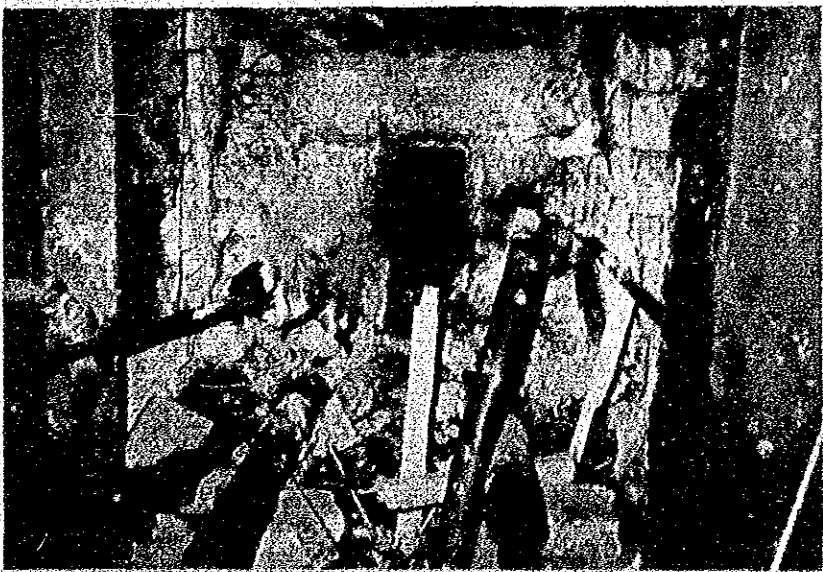
写真 2.2.5.9

沈陽ガラス工場はシールの状態が不良で、マシン部はモルタルでシールはしてあるがクーラーの配管部のシールは不十分であるし、マシン窓が開けてある為、写真 2.2.5.9のように外気流がマシン内側へ流れ込んでいる。

マシン窓 (外気がマシン
内側へ流れ込む)

- 5) シール（密閉）について
- a) ガラス品質向上の為、引上部は徹底的にシールする必要がある。窓は勿論ガラスをはめて外気がマシン内に入らない様にする。
 - b) ガラス品質向上の為、立上り部で気流制御を実施した方が得策である。
- 6) 品種切替
- 品種切替（厚味切替）する時は切替前の厚味分布や平均厚味を考慮して行なうこと。
- 特に平均厚味は重要であり、これをもとにして切替時の速度を算出すること。
- 7) 各種記録、作業標準について
- a) 工程能力の把握、品質保証及び平均厚味の算出等、色々な面から板厚味の記録は非常に役立つので是非記録をつけたい。
 - b) 板厚味を決める最大の要因は引上速度であるので引上室操作員は常に板の状態と引上速度を監視すること。その為に引上速度の表示と記録は現場ですぐに見れるようにする必要がある。
 - c) 操作員のレベルアップや最適操業条件の把握、作業標準の確立等に役立つので、マシン関係の温度と操作員が操作した操作記録表は操作員がつける方がよい。
 - d) 交替時の申し送りは温度表、操作記録表をもとにして、十分行なう必要がある。前の状況を良く知っておかないと良い仕事は出来ないと考える。
 - e) 切上箱数だけでなく、歩留りや能率達成率も現場に掲示した方が問題点の早期発見に役立ち作業員の箱数に対する意識向上にも役立つ。
 - f) 作業標準はすべての作業に関し、作成すること。
作業手順、管理基準、規格、安全の留意点等を絵入りで分かり易

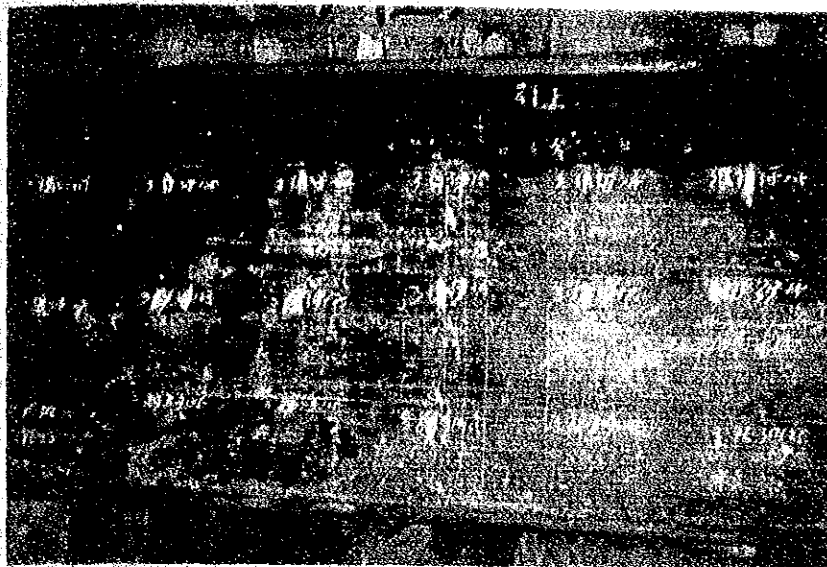
写真 2.2.5.10 の様な黒板にガラスサイズと秒数を記入している。これから速度を算出しているが黒板には速度は記入されていない。

引上速度表示用黒板

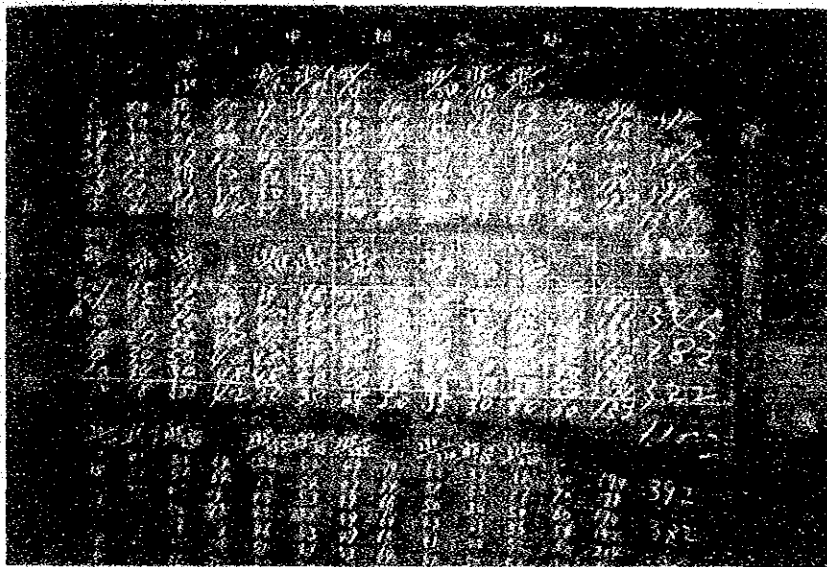
写真 2.2.5.11 の様な黒板に切上函数を記入している。

歩留りとか能率達成率とかは記入されていない。

切上函数記入用黒板

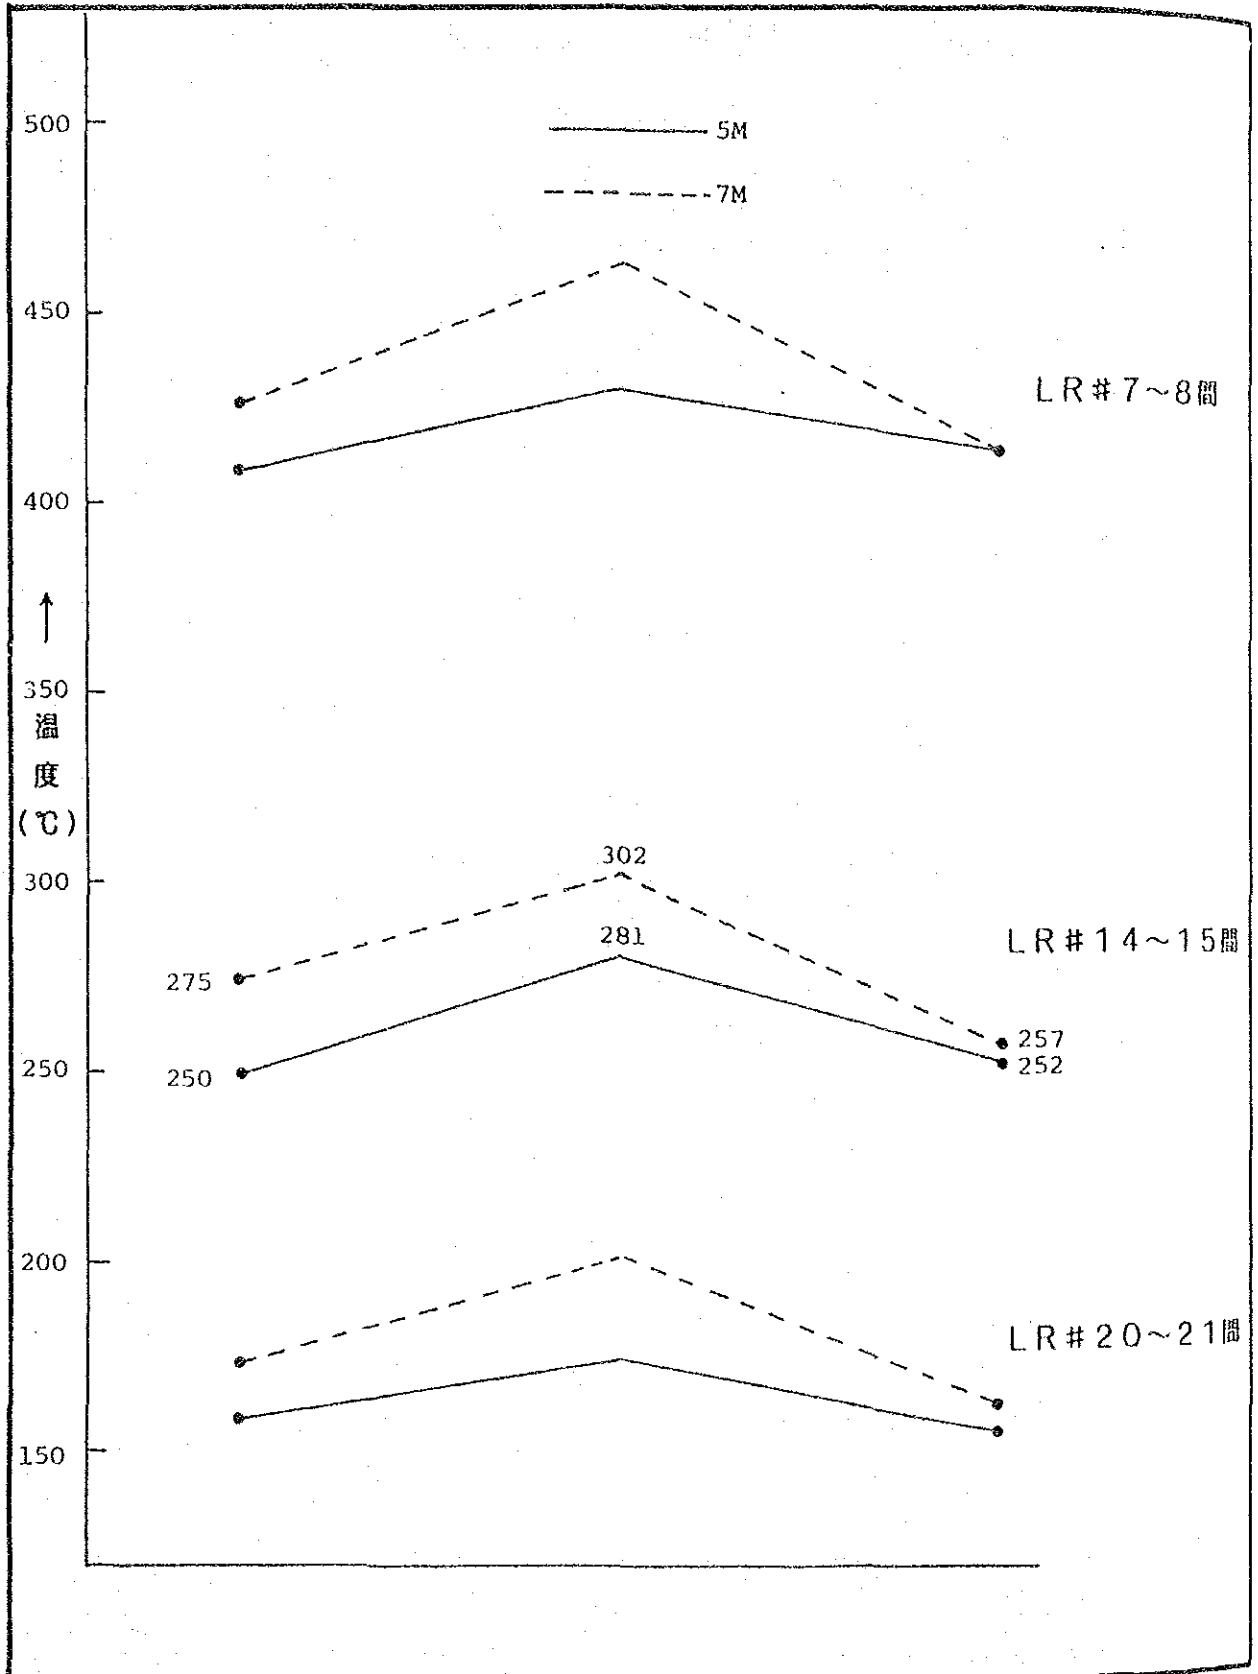
図 2.2.6.5 巾方向板温度分布

c) 巾方向の板温度のバラツキ大（図 2.2.6.5 参照）

①レヤー破れがない良好な5Mの場合

LR#14~15間の温度で中央部と前部の温度差 31℃

前部と後部の温度差 2℃

②レヤー破れ多い不調な7Mの場合

LR#14~15間の温度で中央部と後部の温度差 45℃

前部と後部の温度差 18℃

フルコール式の場合レヤー破れ防止のためには巾方向温度差が中央部と端部で40℃以下、前部と後部の温度差は10℃以下であることが必要である。

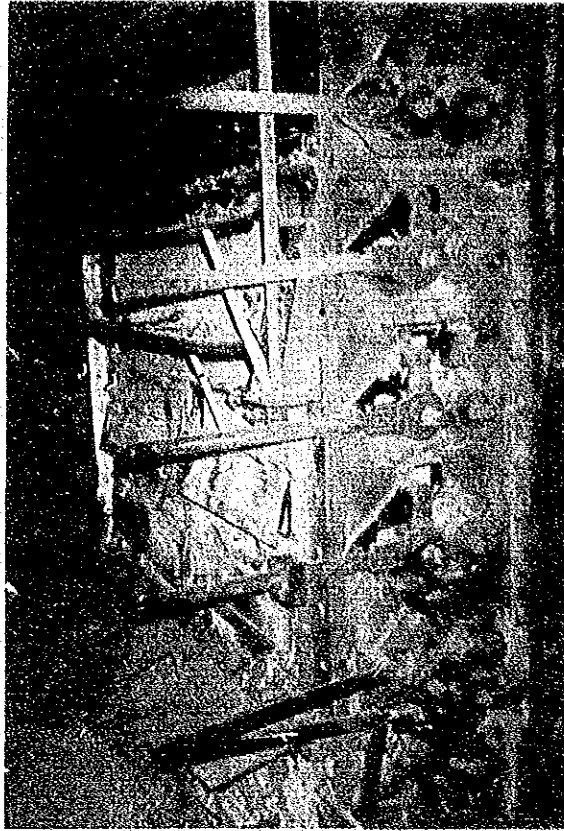
写真 2.2.6.5

写真 2.2.6.5のようにロールプレッシャーにウエイトをつけウエイトの位置又は個数で調節。

e) ロールギャップ調節方法が標準化されていない。

ウエイトによりロール
ギャップを調節

e) ロールギャップの調節方法を標準化した方がよい。

木の棒を入れて調節するというやり方はやめウエイトで調節する方がよい。

①ロールプレッシャーの取っ手（棒の部分）に20～30mmきざみでマークを入れマークの間に番号を記入する。

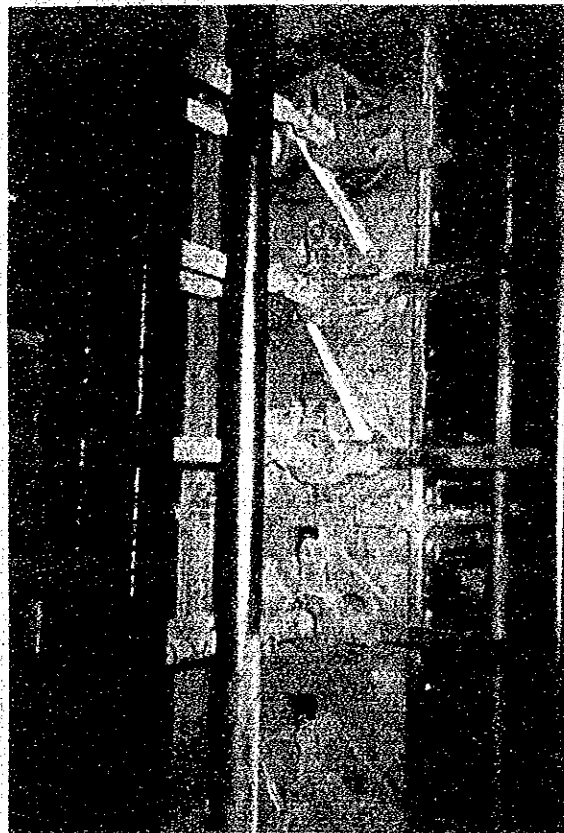
写真 2.2.6.6

または、写真 2.2.6.6のようにロールの間に木の棒を入れこれでロールギャップを調節している。

ロールの間に木の棒を入
れてロールギャップを調
節

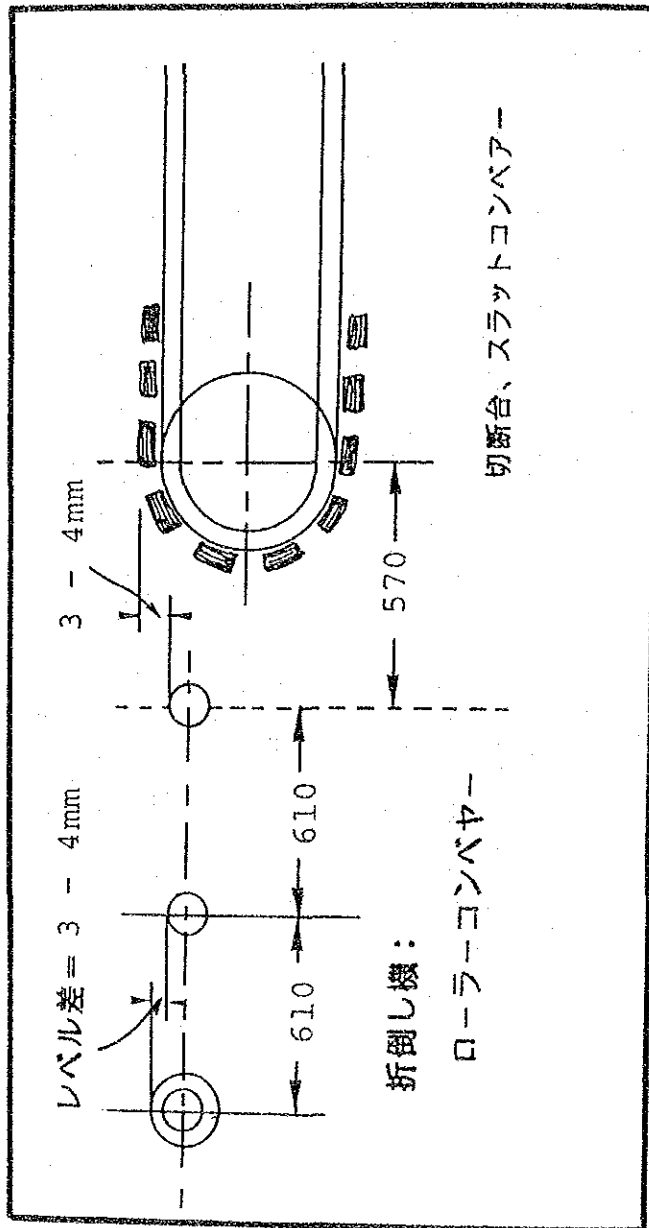
図 2.2.7.4 コンベヤー寸法

ローラーコンベヤーはゴムローラー外径寸法が不揃いで2~3mmの差があり、ゴムロール末端レベルも3~4mmの差がある。又、ロールピッチが折り倒し部では610mmと広い。

この様に、レベル不良でロールピッチが広い為、ガラスは搬送されながら少しの振動でも割れてしまうのである。

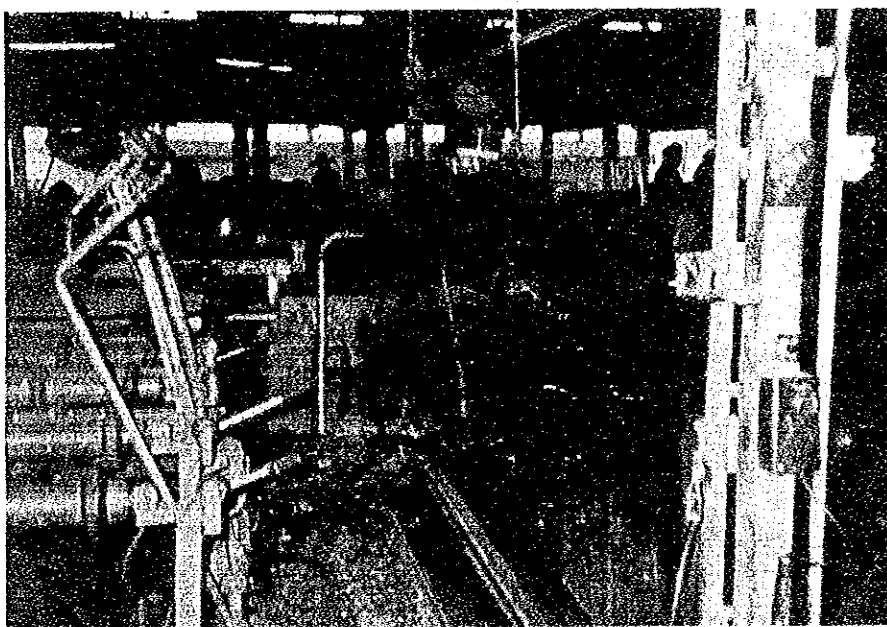
写真 2.2.7.14

引上機のモーターもカレットの山の中にあり（写真2.2.7.13）
引上機の廻りもカレットだらけで、徐冷割れの処理をする場合等、足元が悪く危険である。（写真2.2.7.14）

4号機引上部回りの床状態

もし万一、破損して床へ落ちたカレットはすぐ掃除して排除すること。なおカレット処理の方法については次の項で述べる。

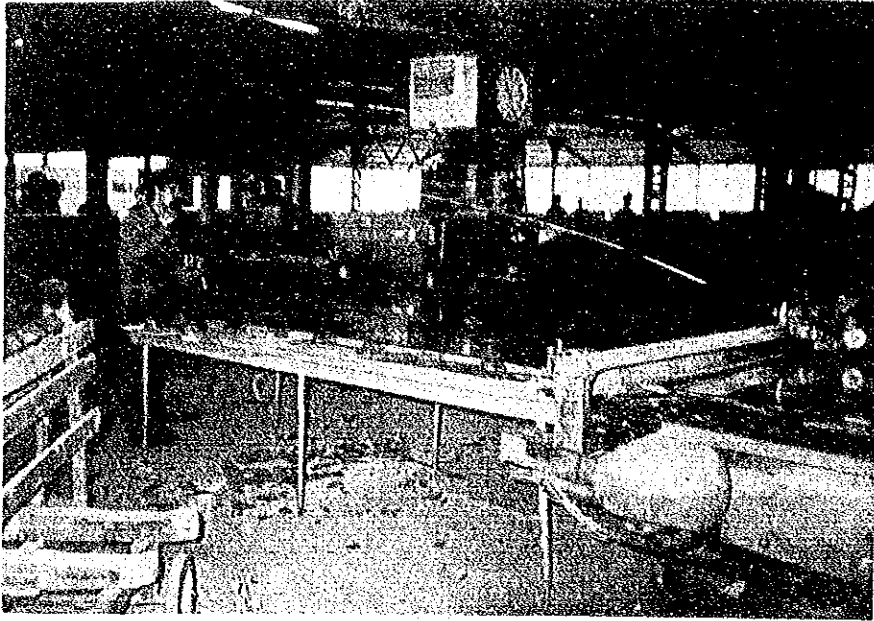
写真 2.2.7.15 はカッティング後、折割テーブルで耳を折取った後カレット投下口の方へ、その耳を投げているところである。

この様な現状ではカレット飛散による手、足、目等の怪我が多発するのは当たり前であり、又ガラス板を運んだり、馬へ積付けたりする作業で足元が不安定の為ガラスを割ってしまい、手や足に受傷することが度々あるのもうなづけることである。

3号機耳落し後の耳投げ

3号機、6号機、7号機を除く6台のラインには、カッティングテーブルの横にカレット投入口があり、破棄可能となっているが、耳落しや中割（ブレーキング）作業を実施する作業者のそばにカレット破棄口を設置し、カレットホッパーで受け（中間ロストル配置）ホッパー下はカレットコンベヤー（振動コンベヤーが最良だが、建物構造が弱く設置不可であるからベルトコンベヤーを設置）を振動フィーダーを介して配置するのが良く、後述する

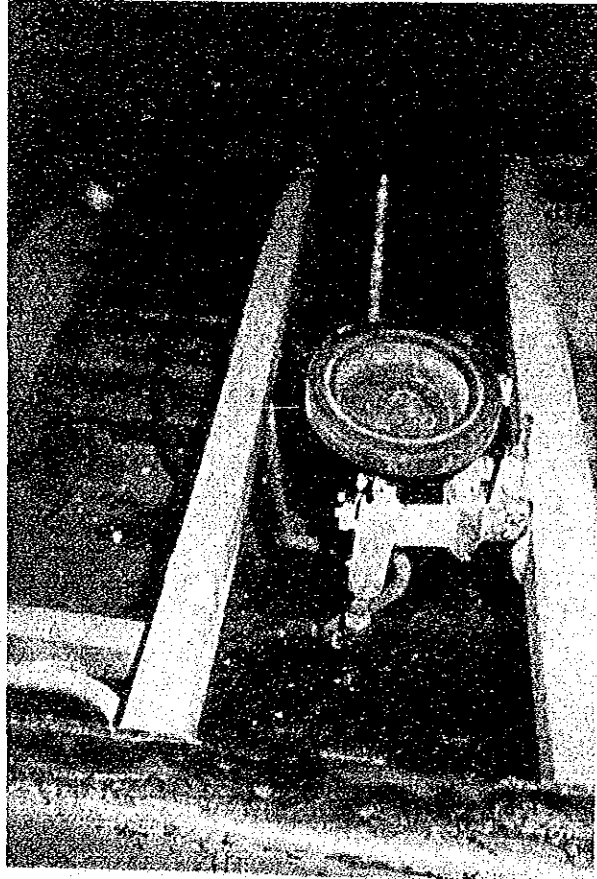
写真 2.2.7.16 でも判る通り、吸盤の断面構造が下図の様になっており、大気圧で押されるガラス板との接触部分は肩のA部であり、ここはゴム形状からも硬く、ガラスの振動や凹凸に追従しにくいので、ガラスは外れ易い。

日本でも古くはこの形状が使用されたことがあるが、近年は使用されていない。

硝子折り倒し機の吸盤

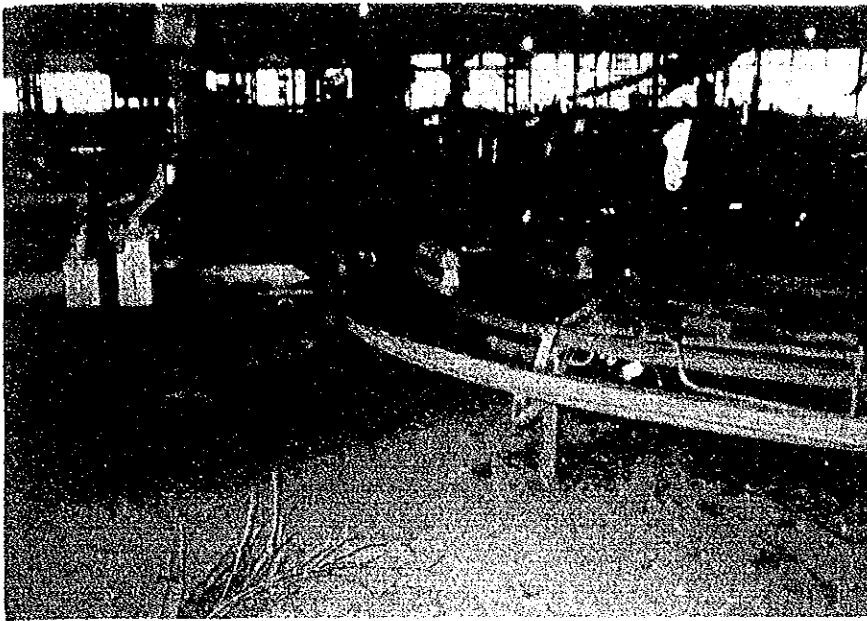
写真 2.2.7-17

図 2.2.7.4からも又写真 2.2.7.17 からも判るようにスラットは鎖車の部分では、機械的構造上不等速円運動をしていると同時に上下・左右に振動しながら回転するものである。このことは、従動鎖車から 200mmしか離れていない。カッター部でガラスは振動しながらSCORING されているわけである。

ガラスSCORING 中に振動があると(2) -2)で述べた切口不良(シャークティース、シャーマーク)が発生する。

このような切口欠点はクラックを有しており、切口強度を極端に下げて、採板・包装・輸送時の割れの原因となっている。

ローラーコンベヤからス
ラットコンベヤへのガ
ラス渡り

6) 切断テーブルは振動や不等速運動をするスラットコンベヤーで

はなく、リングロールテーブルか、エヤーテーブルが良い。

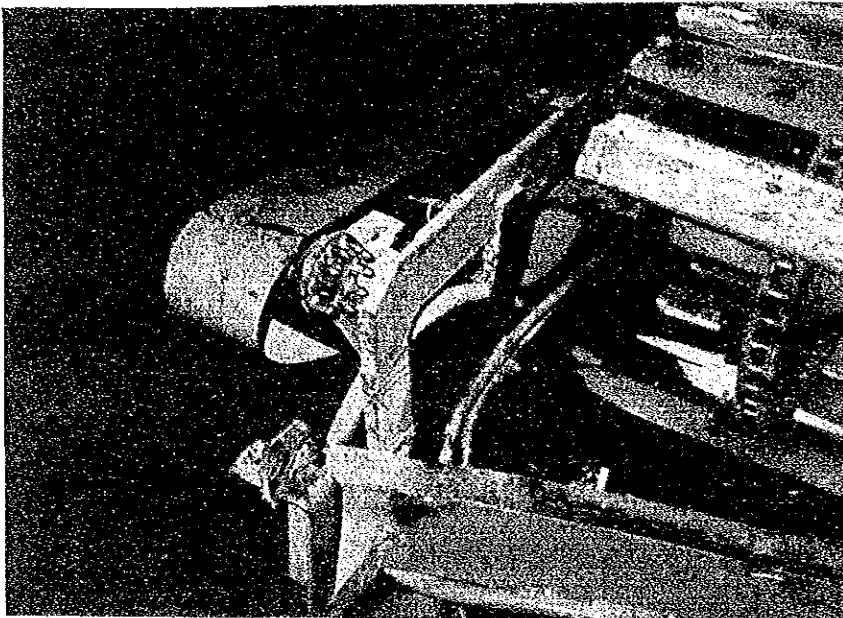
写真 2.2.7.21

写真 2.2.2.20 ～21にも見られる如く、電気設備、機械設備に整備・補修不良が見られた。

ガラス切断テーブル
破損部

- 9) 設備の故障、不具合は、即刻補修を実施し、安全第一と考える
必要がある。
