## 2.2.8 包装・出荷工程の現状と問題点及び対策

## (2) 包装・出荷工程に於る問題点と対策

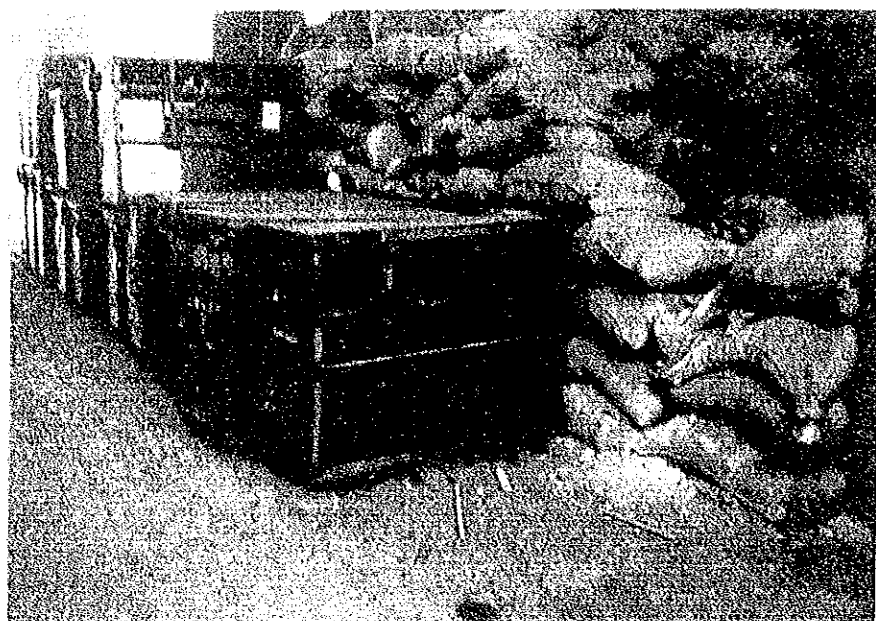
写真 2.2.8.17

ガラス長辺を高さにして置かれている。(写真 2.2.8.16)この場所は、到着する原料(珪岩等)を荷卸しするので製品の上には粉塵が乗って、白く汚れている。(写真 2.2.8.17)参照

原料と一緒に在庫されて  
いる鉄箱製品

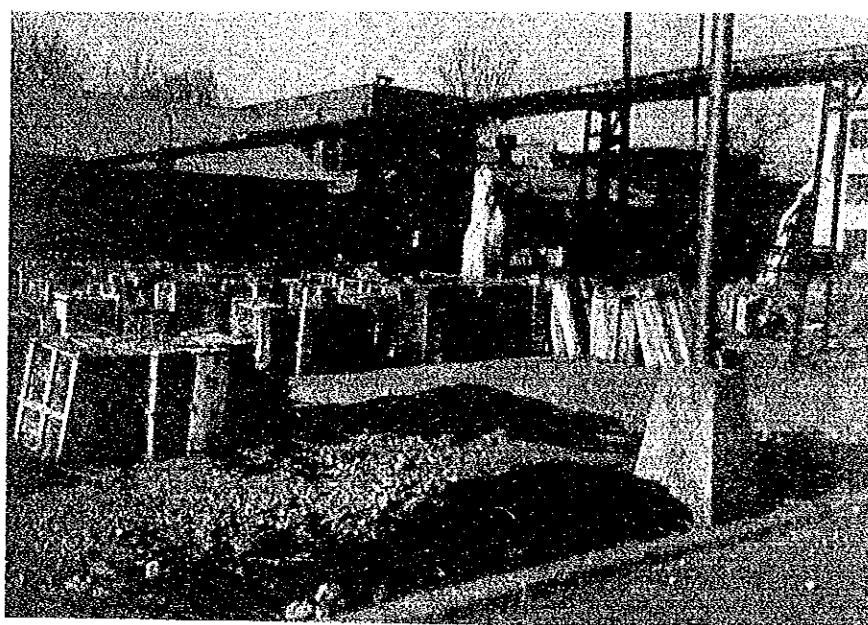
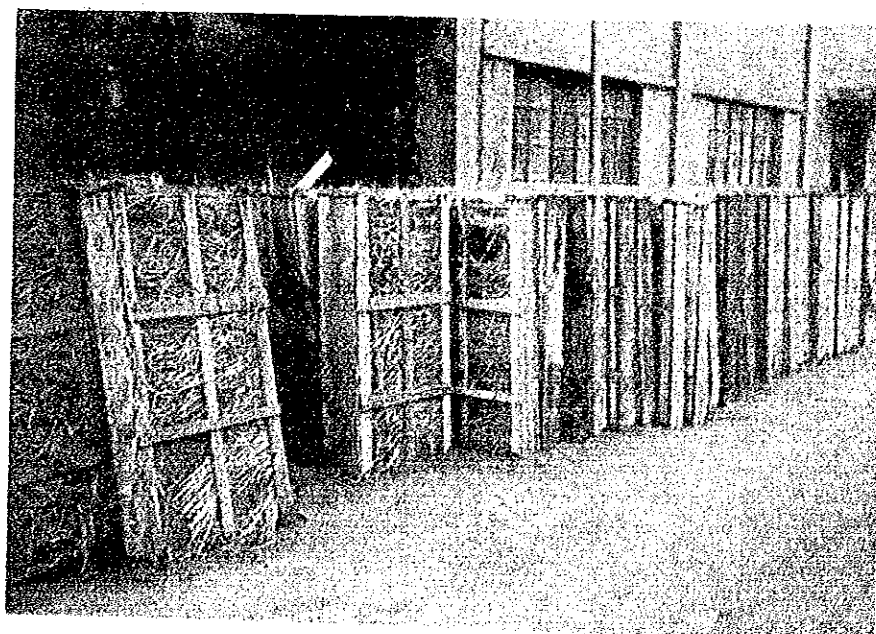
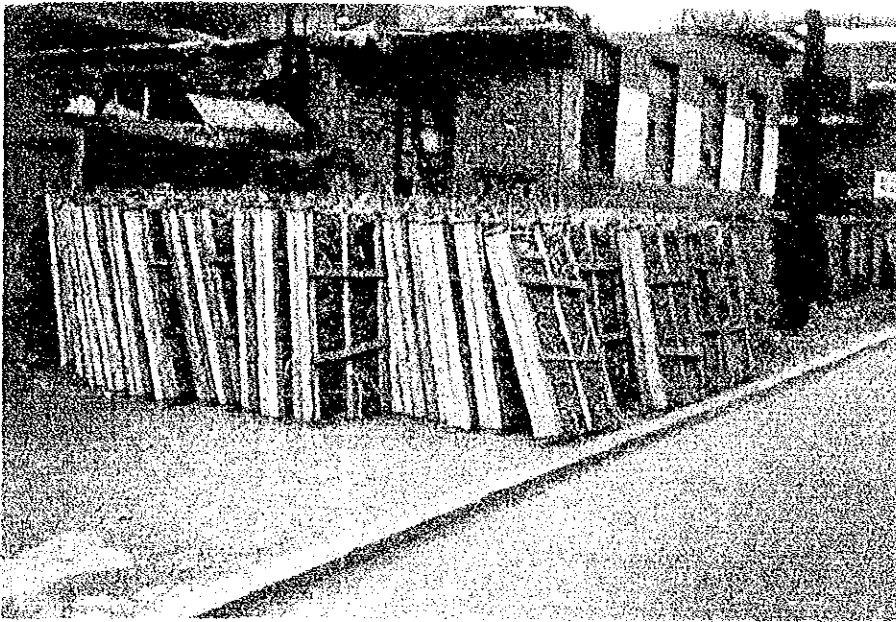
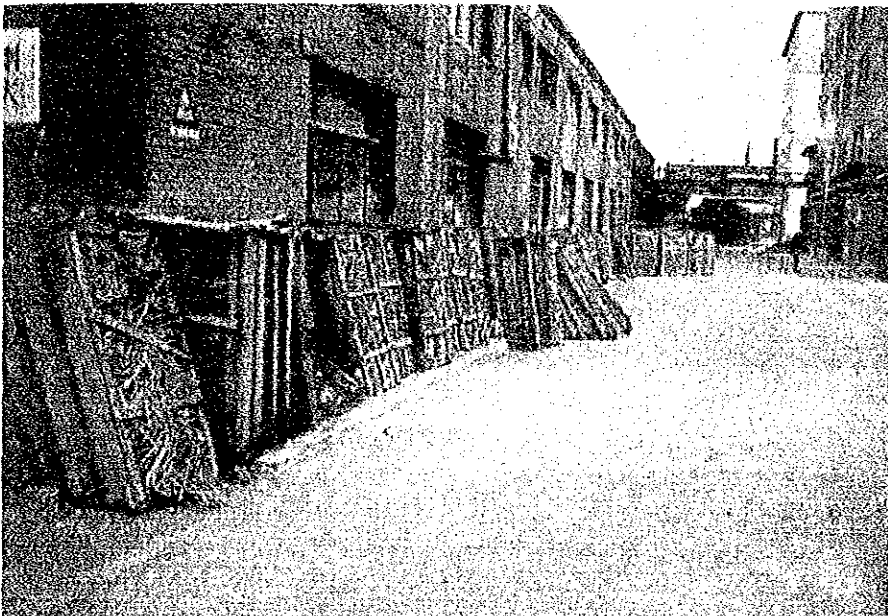
外置きされた鉄箱は粉塵で汚れており、木箱は汚れだけでなく、藁や木が傷み、くさってきており、再度包装し直さなければ、出荷できない状態のものが多い。

写真 2.2.8.18 ~21に見られるように、沈陽ガラス工場では、在庫は外置きがほとんどであり、シート掛けもなされていない。

2.2.8、(1)、5)で述べた通り、在庫されているガラスは汚れ

ており、Dead Stockとならざるを得ない状態である。

木箱製品の奥に鉄箱製品  
が見られる

比較的新しい木箱製品

少し古い木箱製品

数ヶ月経過した木箱製品

これを解決するには、倉庫が必要であり、日本に於る倉庫の状態等、参考資料に紹介したので参考にされたい。

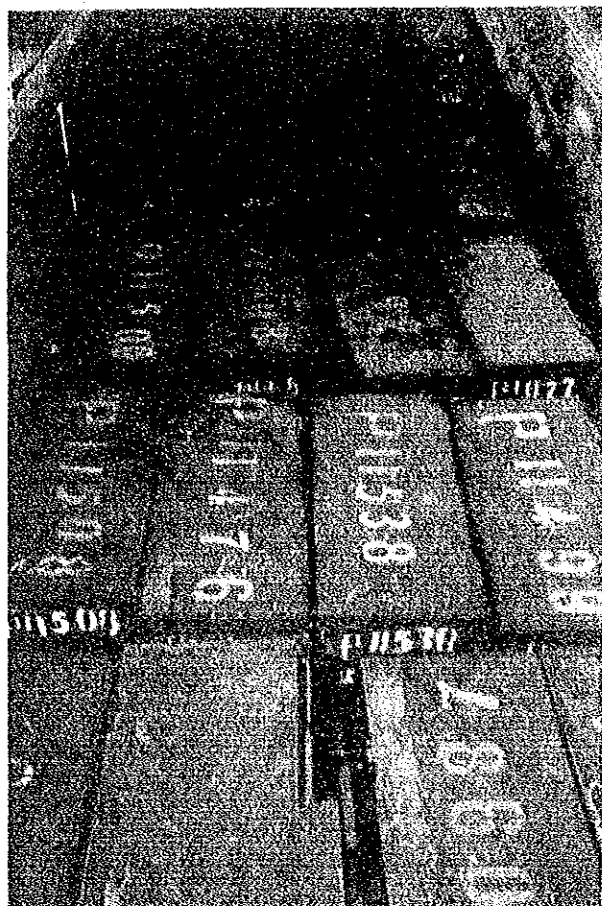
写真 2.2.8.23 ~25で判る通り貨車に積まれた鉄箱は、間隙が大きい為、貨車の編成時突放衝撃では10G以上の加速度が加わり、緩衝効果の少ない鉄箱では、ガラスは箱の側面へ

激突して破損することになる。

突放だけでなく、貨車による運搬時の加減速による連結器衝撃や振動によっても、沈陽ガラス工場のガラスは切口にシャークテイスやシャーマークがあつてエッチ強度が低い為、ガラスが割れるわけである。

貨車積みされた1段目の  
鉄箱  
(鉄箱間及び貨車の壁と  
の間に間隙大)

これを防止するには、切口強度を高くすると同時に鉄箱の緩衝能力を上げ、そして貨車積み時、鉄箱間の間隙が無いようにキッチリ積み込まねばならない。

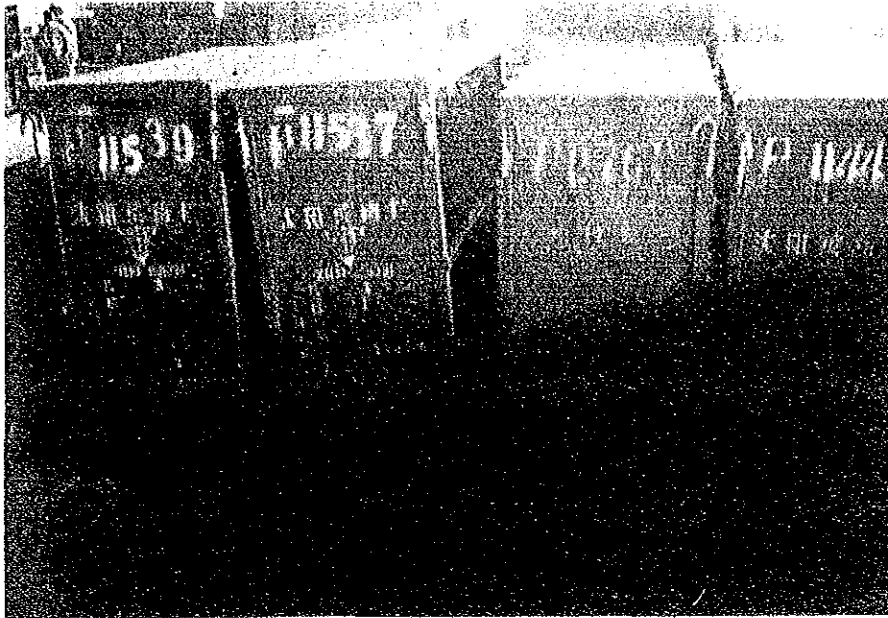
写真 2.2.8.25

貨車積みされた鉄箱  
2段目  
(上段の鉄箱は、斜めに  
なったりして不安定な  
状態である)

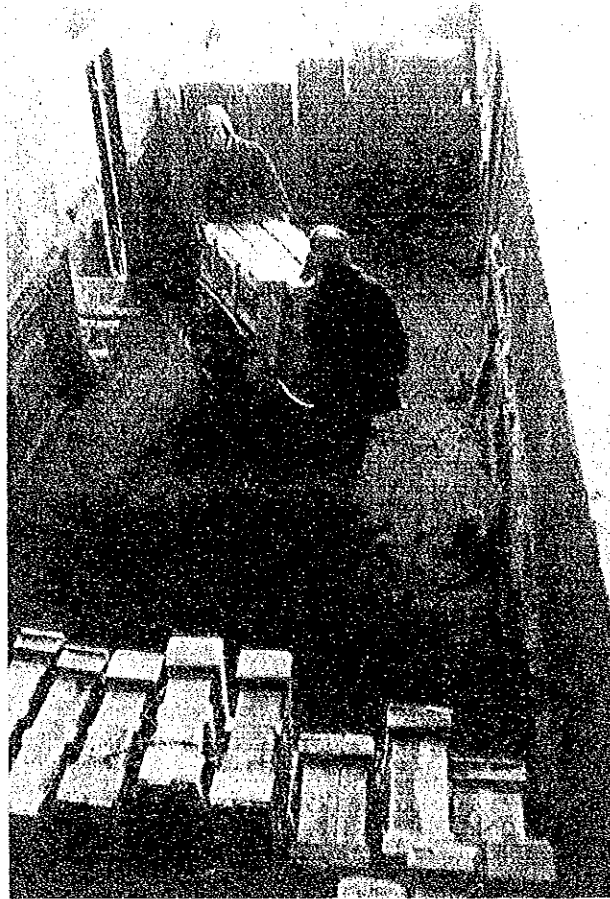
写真 2.2.8.27 ~28で判る通り、まず、木箱の長辺を縦方向に積んでいるので、箱に表示された上下を無視している。このことは、木箱が設計された基本強度・緩衝条件を無視して搬送するわけであるから、中のガラスが破損するのは当然である。

木箱が貨車内へ持込まれたところ

(木箱は長辺を高さ方向に短辺を貨車の進行方向と平行に並べられている)

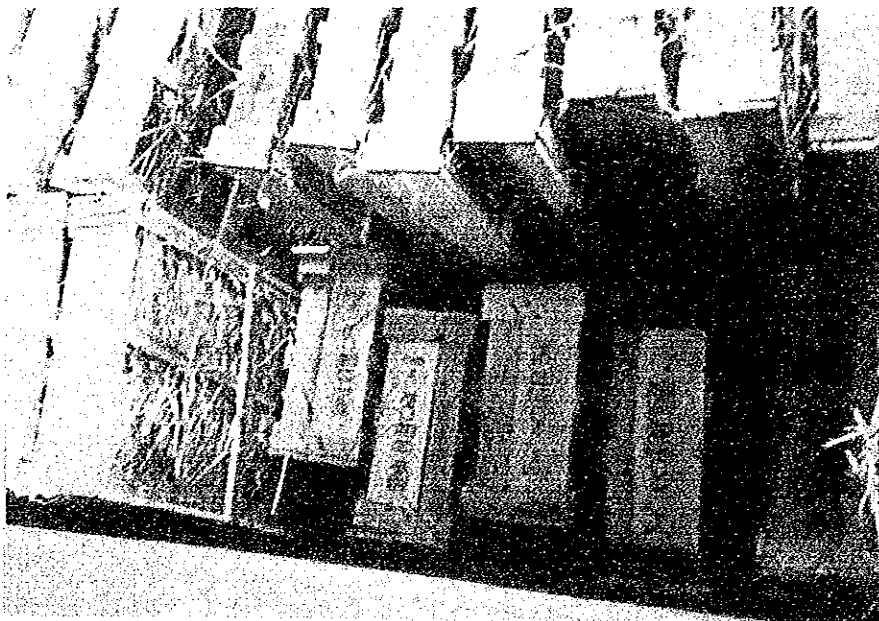
写真 2.2.8.28

鉄箱でも木箱でも、貨車及びトラックへ何の固縛もなされていない。数キロメートル程度の近距離なら固縛が無くても注意して運搬すれば良いが、10キロメートルを越えるような遠距離輸送では固縛は絶対必要である。

貨車内に並べられた木箱  
(木箱の隙間は大きく、  
固縛はされていない)

その方法については、参考資料に記述したので参考にされたい。

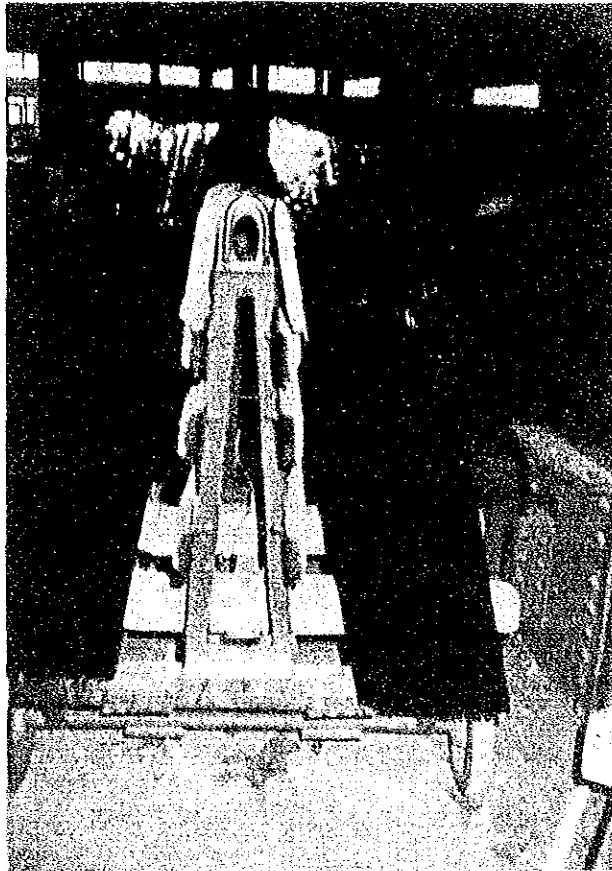
写真 2.2.8.29

現在、切断後A型馬に積まれた後、包装される迄に多い時で3～4%、すくない時でも1～2%の置き割れが発生することが調査によって判った。

この置き割れの原因は2つあり、1つは熱割れである。

これは、ヒートカット部で、ガラス温度は冬でも80℃、夏では110℃もあり、馬へ積まれた時点でも50℃～80℃迄しか温度は下がっていない。この様な状態で積まれて放置されると中央部は45℃～70℃の温度が残っていて、周辺部のみ室温と同じ0℃～25℃迄下がると、一枚のガラスの中央と周辺部に40℃～50℃の温度差が発生し、大きな熱応力(2.2.7、(4)、2)にて理論算式説明)によって、切口不良部又は面欠陥部(深キズ部)を初発点として割れが入る。

一方、写真 2.2.8.29 で判る通り、ガラスは馬の背面に添わせて立掛けてなく、馬の受機から背板の最上部にもたせ掛けてあり、頂部(A部)には大きな圧縮応力が発生しているし又、下部のガラス受機に全てのガラスが乗せられていないので、浮き上ってし

まっている状態も見受けられる。

このような場合は熱応力以外にも、積付状態・立掛け状態の不良による外力がガラスに加えられ、割れの原因となっている。

ガラス馬積状態

- a) 引上機最上部から、馬積み迄の間に、風冷ファンを配置して、ガラスの温度を早目に室温に近づける。  
目標としては、馬積時の中央部ガラス温度が室温より25℃高い程度迄下げておく方がよい。
- b) 馬の受機にゴムを貼り、クッション効果を持たせ搬送時の衝撃力を緩和させると共に、背受の角度を大きくし、受板にもスポンジや発泡スチレン等を貼って緩衝効果を持たせる必要がある。
- 3) 鉄箱構造は、ガラスの積込み・運輸・貨車輸送に対する配慮・工夫がされていないので、割れを発生させている。  
対策案については近代化の項で提案する。
- 4) 木箱については、割率が少なく貨車輸送時に発生する最大10G（貨車編成時の突放、結合時発生加速度）という衝撃力にはとても強度がたりない。  
割率を多くし、木箱の構造自体も強度を増す方向で規格を変え  
る必要があり、詳細については、参考資料に記述したので参考に  
されたい。

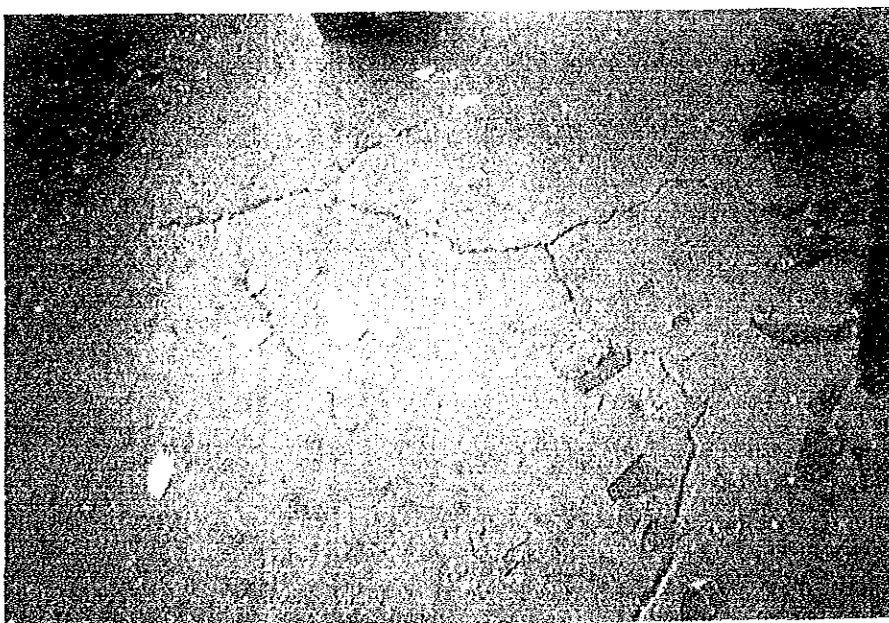
写真 2.2.8.30

沈陽ガラス工場で調査した床強度は、下表の通り、切装車間4階では、旧建家で  $1.2 \text{ T/m}^2$ 、新建家  $2.0 \text{ T/m}^2$  となっているが、下の写真の如く4階床は、製品運搬の集中荷重により各所でコンクリートが割れており、ほとんど強度は無くなっており、非常に危険な状態である。

鉄筋の量については図面記載が無いので不明であるが、目視調査では、いつ床が落下してもおかしくは無い状態にまで床の割れは進んでいる。

切装車間 4 階床  
コンクリートの割れ

このことは、近代化計画で自動化設備を4階に設置する場合に問題であり、床は一度落として新らしくしなければならない。

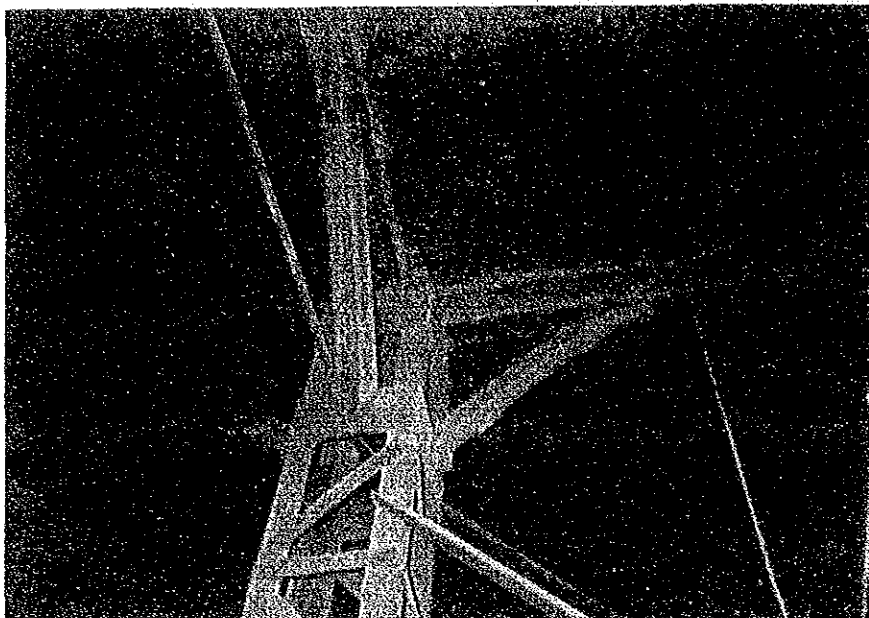
写真 2.2.8.31

切装車間4階床コンクリート割れを3階から見た状態
