ペルー国チンボテ地域

サイスミック・マイクロゾーニング報告書

1971年3月

海外技術協力事業団

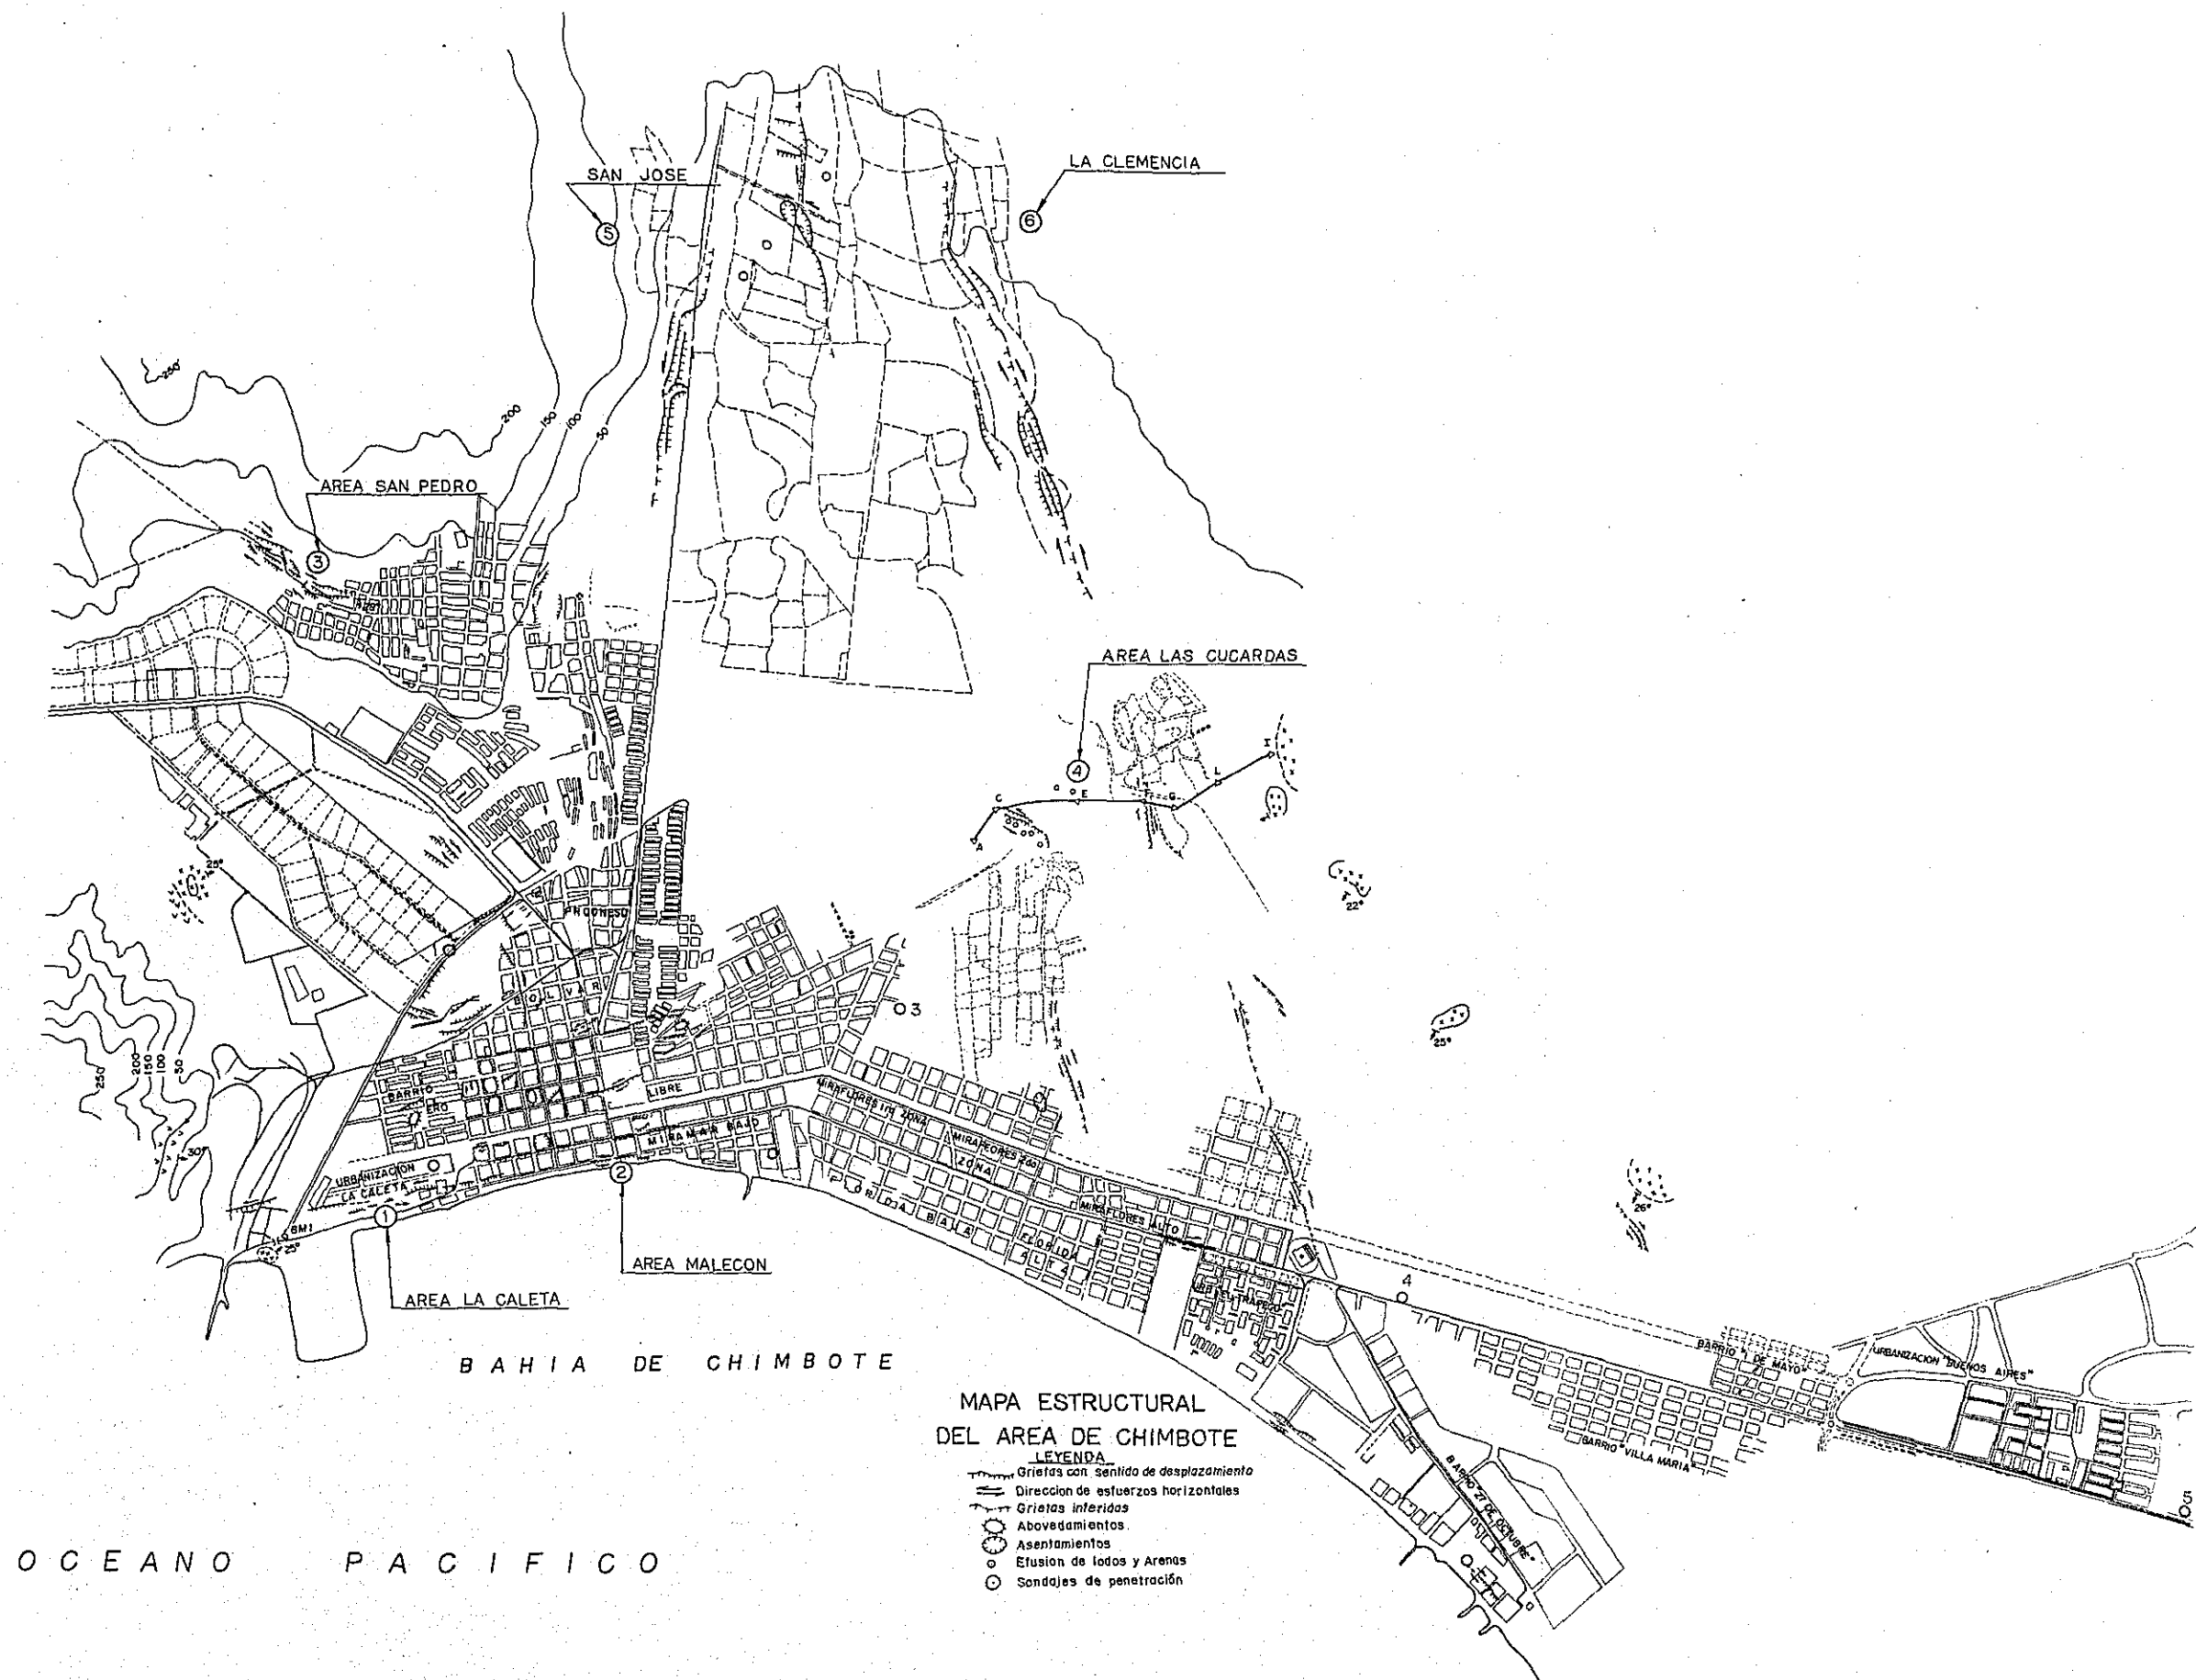
Fig. 8-1 DISTRIBUTION MAP OF GROUND CRACKS AND SAND VOLCANOES IN THE CHIMBOTE AREA ,  
FORMED DURING MAY 31, 1970 EARTHQUAKE ( See Appendix 7 )

Rio de Lacramarca での最も顕著な地震の影響は砂や水の噴出を伴った地面の亀裂であった (Figs. 8-2, 3, 4, 5)。とくに噴砂現象は、この沖積平野中部の Hda San Jose および Hda Clementia 間の耕地や Camino Peru 南東部 (Cucarda) 付近で顕著であった (亀裂および噴砂の分布は Fig 8-1 参照)

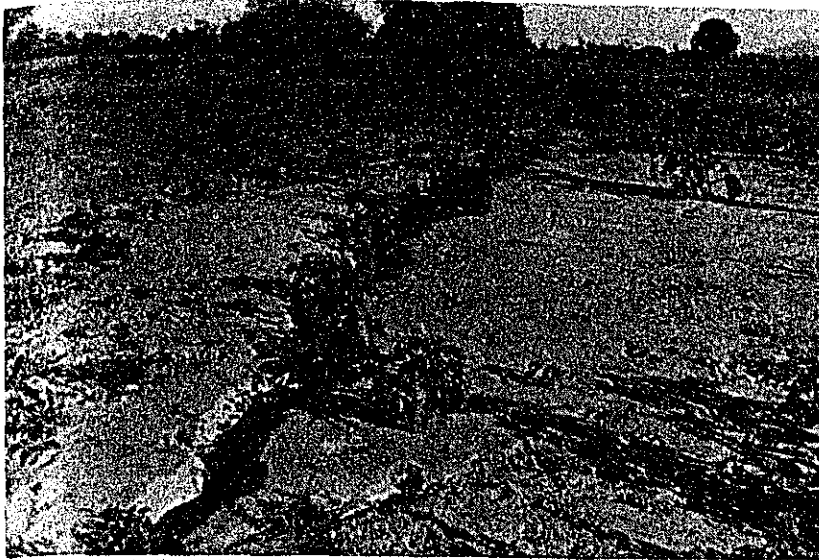
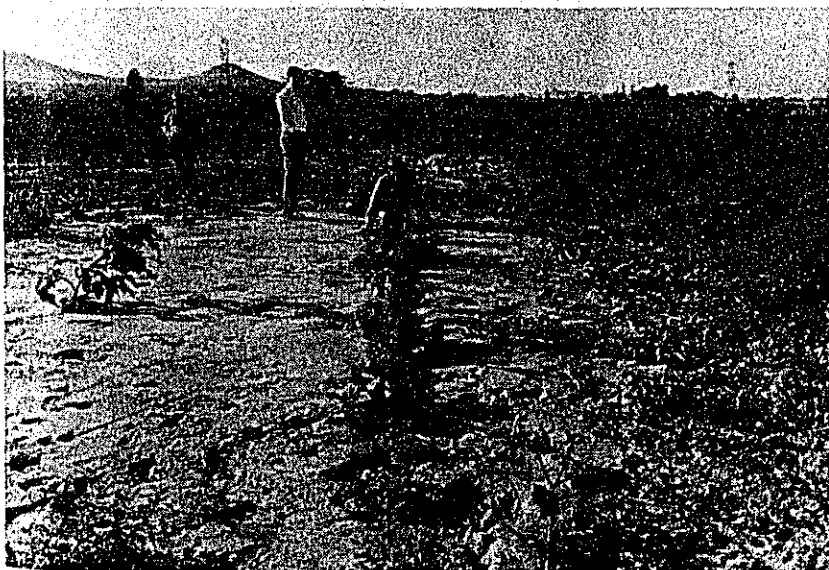
Fig. 8-2  
Sand volcanoes with  
open fissures on the  
Rio de Lacramarca  
alluvial plain (East  
of Hda. San Jose)

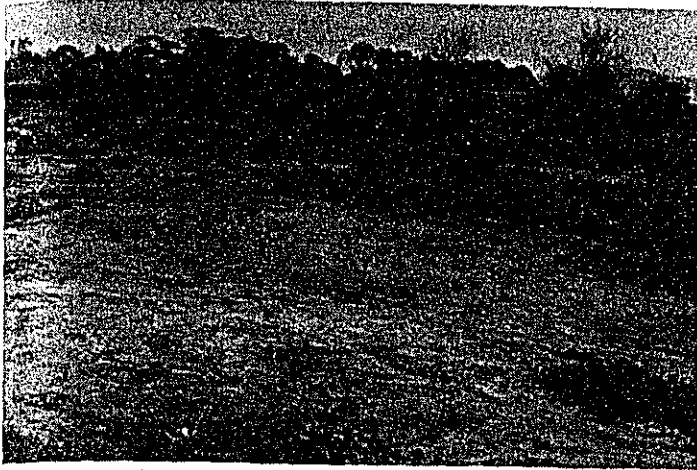
Fig. 8-3  
Sand volcanoes on the  
Rio de Lacramarca  
alluvial plain (Near  
Camino Peru)

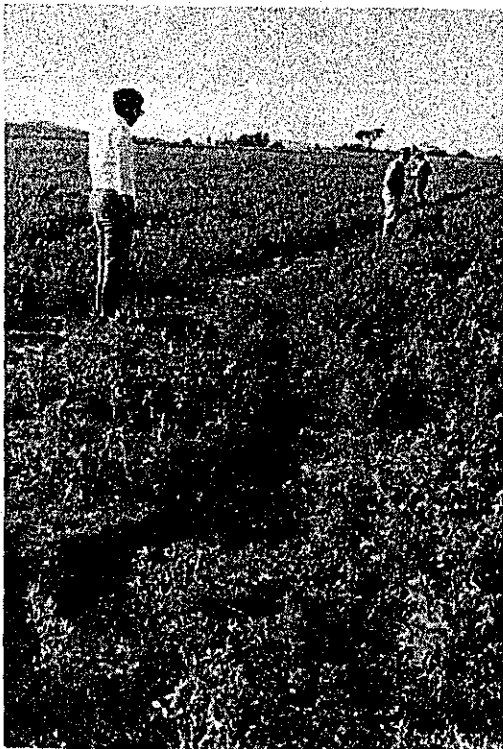
Fig. 8-4  
Open cracks associ-  
ated with Sand  
volcanoes (Loc.  
same as Fig. 2 )

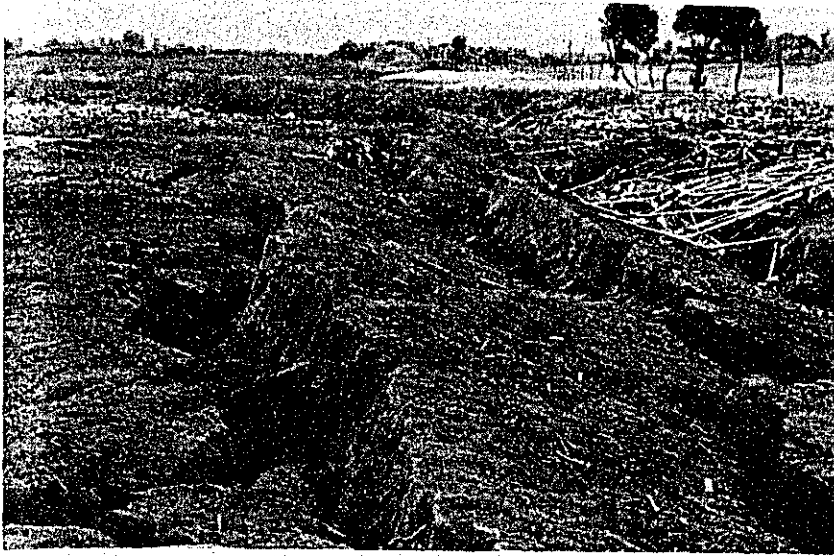
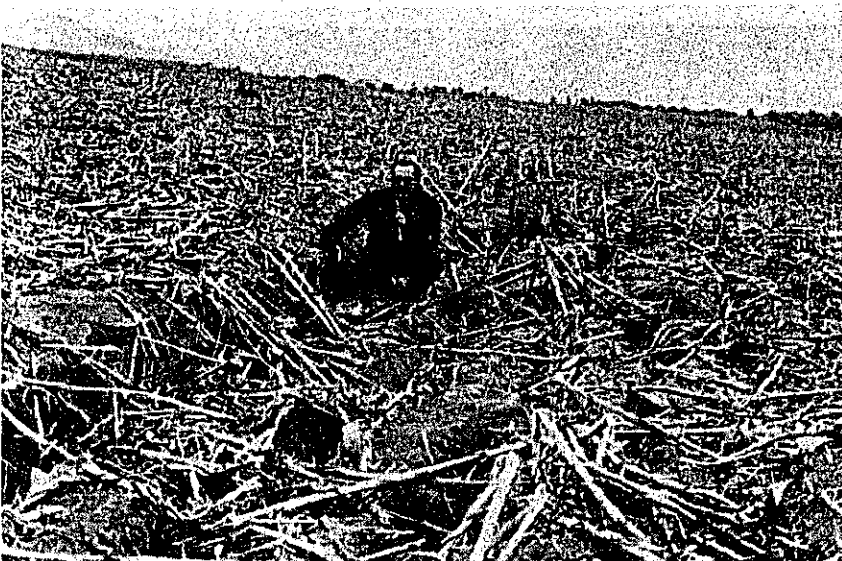
沖積平野の平地に生じた亀裂は開口性であり、その両側で地盤の上下変位は一般に認められなかった。しかし、平野の縁のゆるい斜面上に生じた亀裂は常に地形的に低い方 (沖積平野側) が落下していた。しかしこの縁辺部の亀裂は、極めてゆるい斜面上に生じていること、付近の沖積面上の平地に地入り末端隆起部が認められず代りに開口性の亀裂や噴砂が伴うこと、噴砂形成に伴ない、付近一帯の地表が 1 時水没する程、多量の水が噴出したこと、などから、この縁辺部の亀裂は沖積層の脱水を伴った、圧密に伴うひっぱり割れ目であると考えられる。建物の沈下や傾斜は一般にみられなかった。

Fig. 8-5  
Ground cracks on the  
Rio de Lacramarca  
alluvial plain.  
(Hda. San Jose)

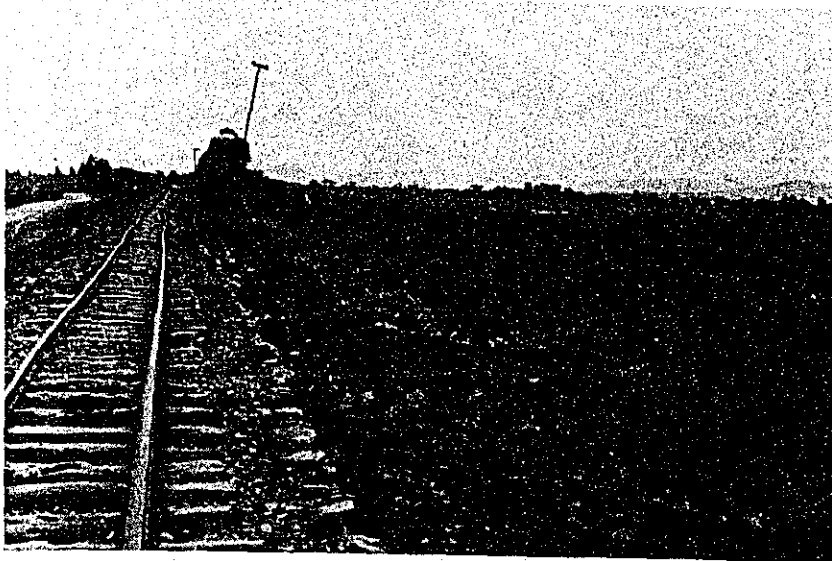
Fig. 8-6

これらの地域ではいくつかの水井戸が破壊された。井戸のコンクリート管は傾むきあるいは 1 m 以上も沈下した (Fig 8-6 (b)(c))。揚水井戸 (Servopesca など) はパイプが曲がり、あるいは折損し揚水不能となった。San Jose 付近では鉄道線路が地盤の波状変形により上下左右に曲った (Fig 8-6 (a))。

Damage due to sub-surface liquefaction on the Rio de Lacramarca alluvial plain.

a) damage to  
Chimbote—Huallanca  
railway near Hda. San Jose

(a) b) and c)  
damage to wells  
(subsidence and  
tilting)

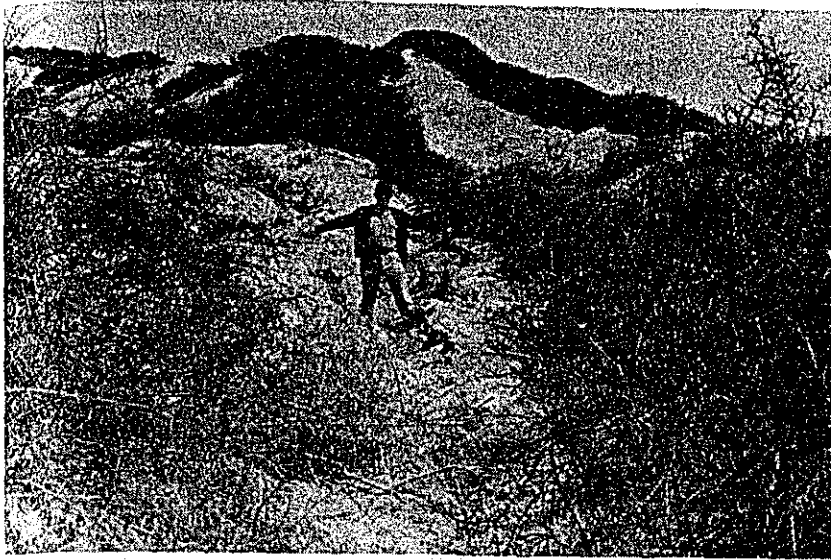
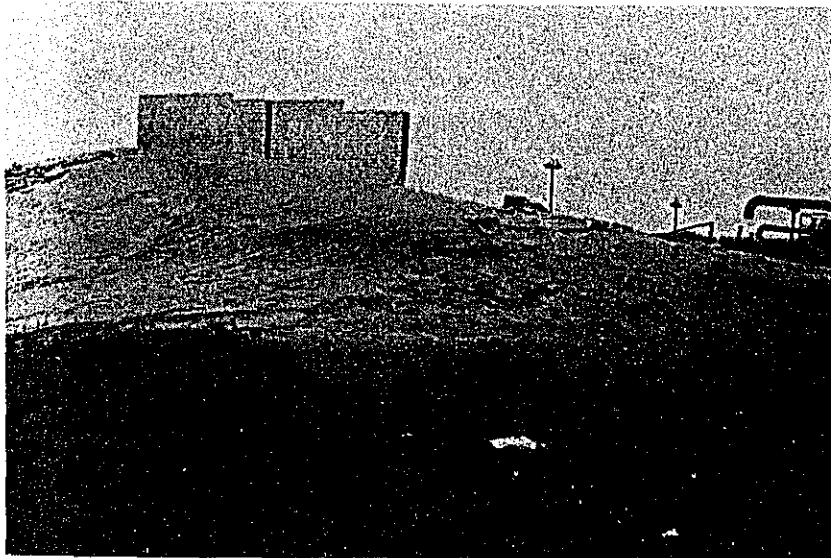
地震動による砂丘の崩壊 (Fig 8-7 (a)) または周囲地域の沈下に伴う亀裂などが生じた (Fig 8-7 (b)(c), 8-8 (b))。

Fig. 8-7  
Cracks in sand dunes  
a: Cucardas  
b.c: north of Estadio  
Pensacola

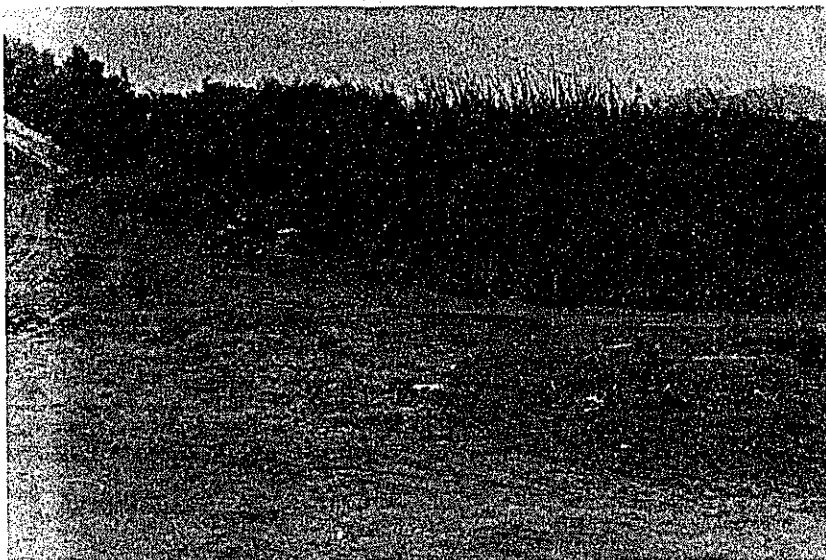
後者の例としては、Tres Cabezas 付近の砂丘で後背湿地の縁の部分に生じた亀裂がある。ここでは、ほぼ後背湿地を囲むように亀裂が生じ、後背湿地側が低下した。このため、これらの亀裂の上につくられていた建物は不等沈下および横へひばられて全壊した (Fig 8-10)。またチンボテ海岸の Urbanizacion la Caleta では浜堤とその内側の低地との境にほぼそって亀裂が生じ、後者側が沈下し、(Fig 8-12 (c))、このために建物は不等沈下をおこして破壊された (Fig 8-13 (a)(b))。

Fig. 8-8  
Cracks near the  
boundary between  
sand dune and  
backswamp  
(Tres Cabezas)

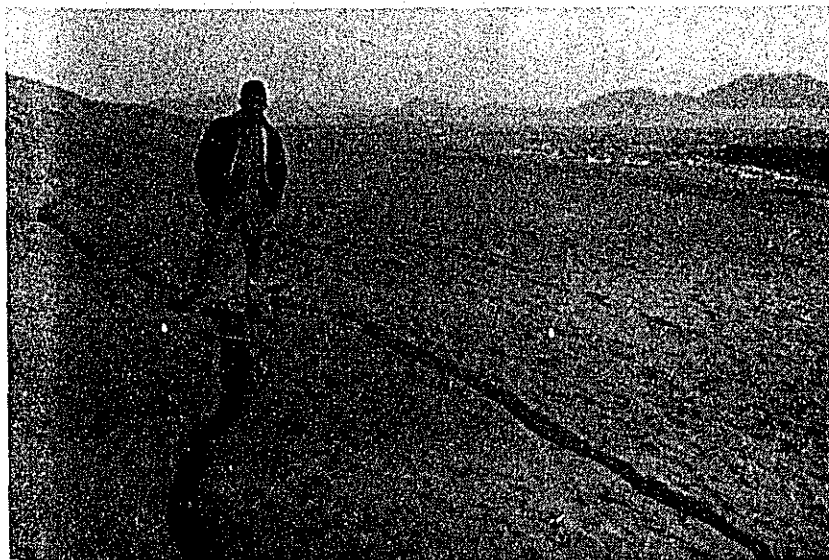
また、Hotel Chimu 付近では海岸側の地盤が下る亀裂がほぼ海岸に平行して生じた (Fig 8-10)。これは、震動によって砂丘の海側の部分が下方へslumping したために生じたものと考えられる。San Pedro 地域の丘陵斜面では、半ば固結した古期風成砂 (Chapter 2 参照) の岩盤が地震動によって斜面にそって下方へずり下り、Fig 8-9 に示すような開口亀裂が多数生じた。

Fig. 8-9  
Cracks in the crust  
of semi-consolidated  
sand layers on the  
hill slope of San  
Pedro

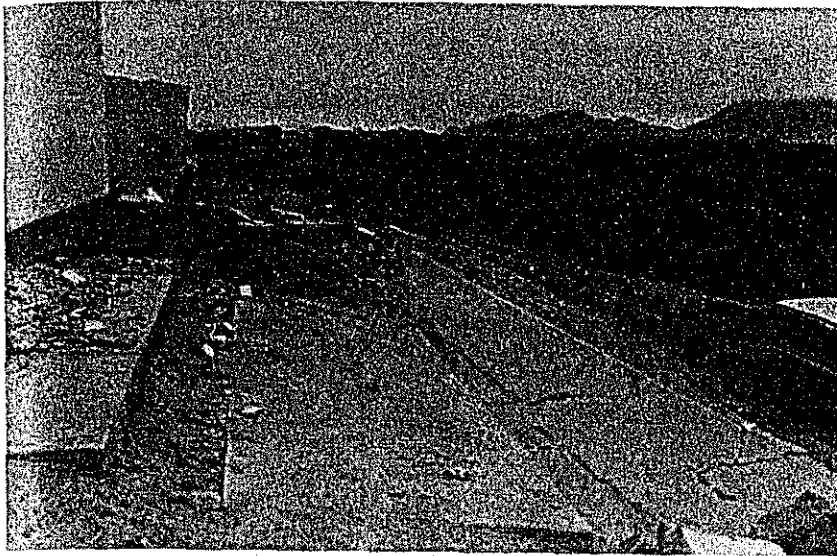
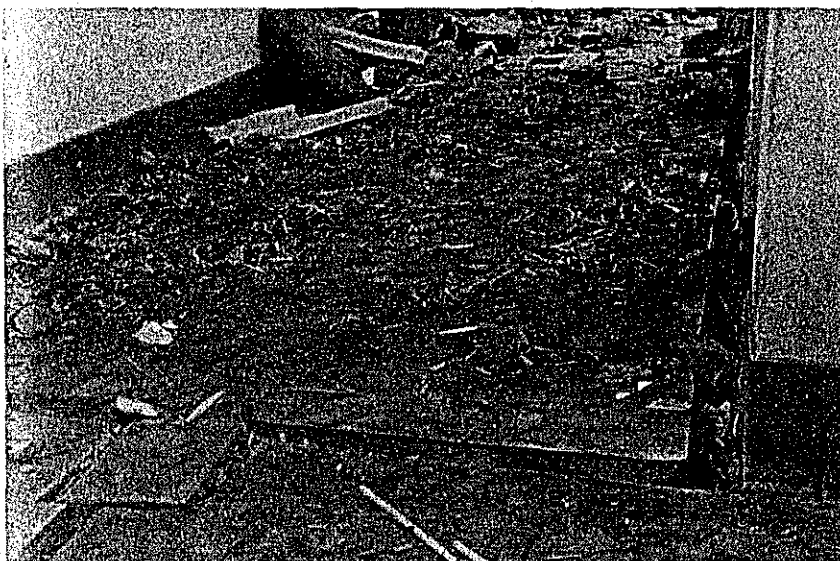
Fig. 8-10  
Damage due to  
differential subsidence  
and to  
opening of foun-  
dation at the  
edge of sand dune.  
(Tres Cabezas)

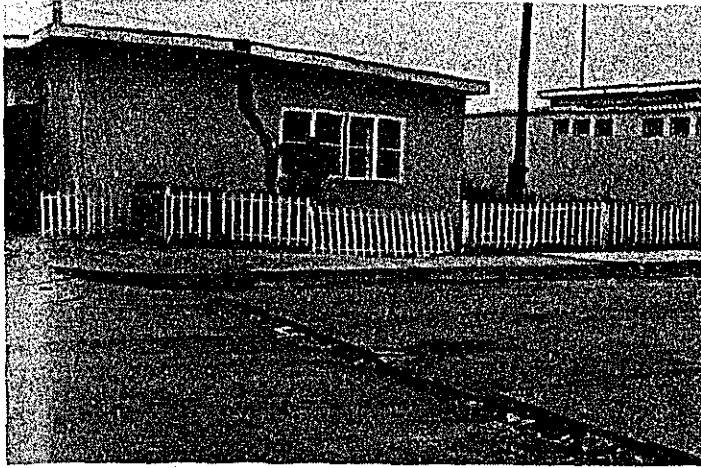
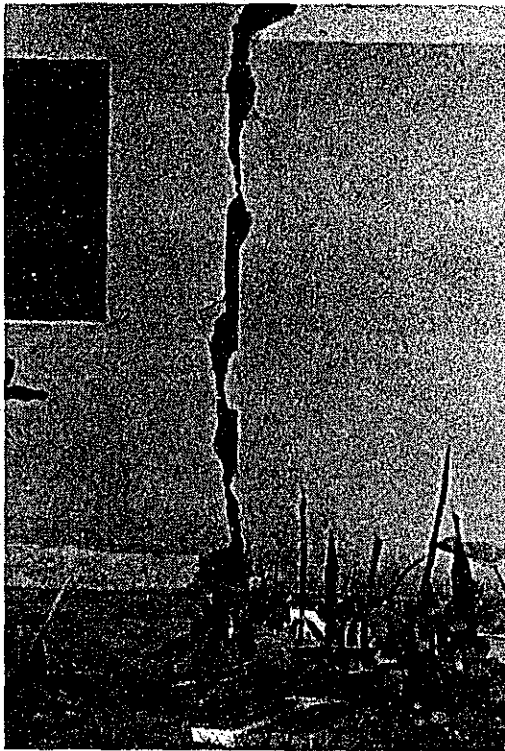
Fig. 8-13  
Damage to houses  
due to differential  
subsidence of the  
ground at the edge  
of beach ridge.  
(a, b: Urbanizacion  
la Caleta,  
c: Urb el Trapecio)

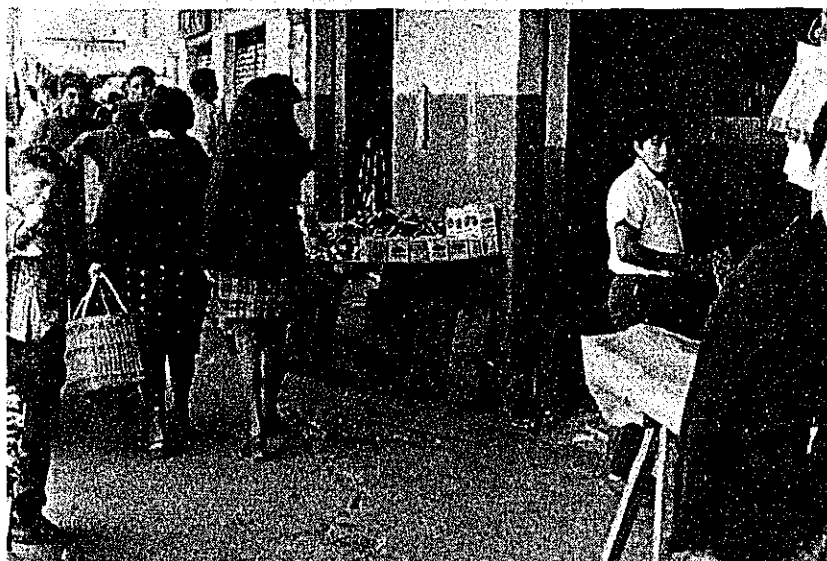
Fig. 8-17  
Damage due to  
differential sub-  
sidence of foun-  
dation of build-  
ing  
(Casco Uabano)

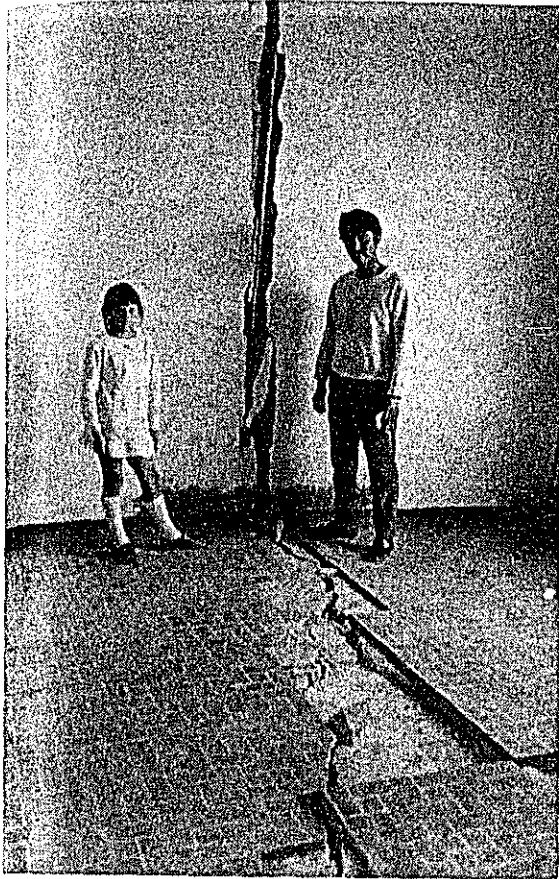
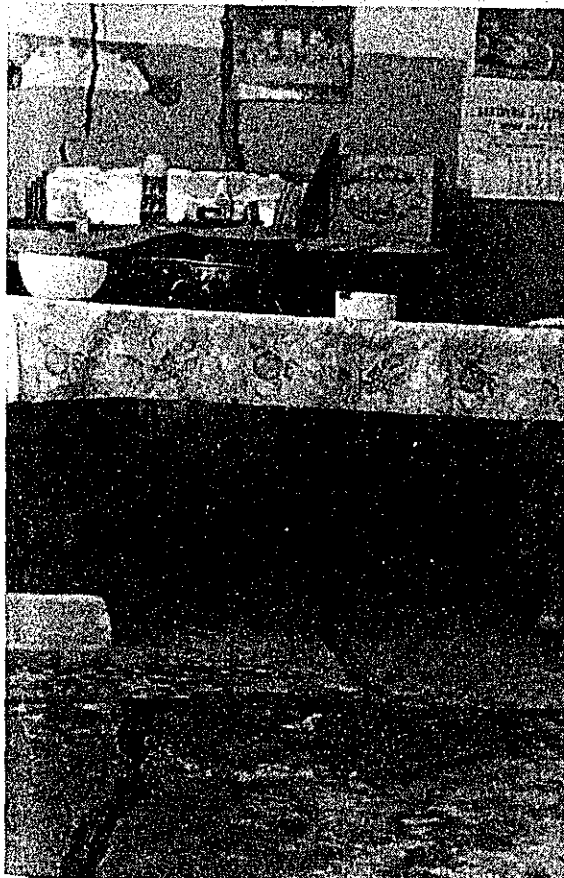
Fig. 8-18  
Damage to house  
due to differential  
subsidence.  
(Casco Uabano)

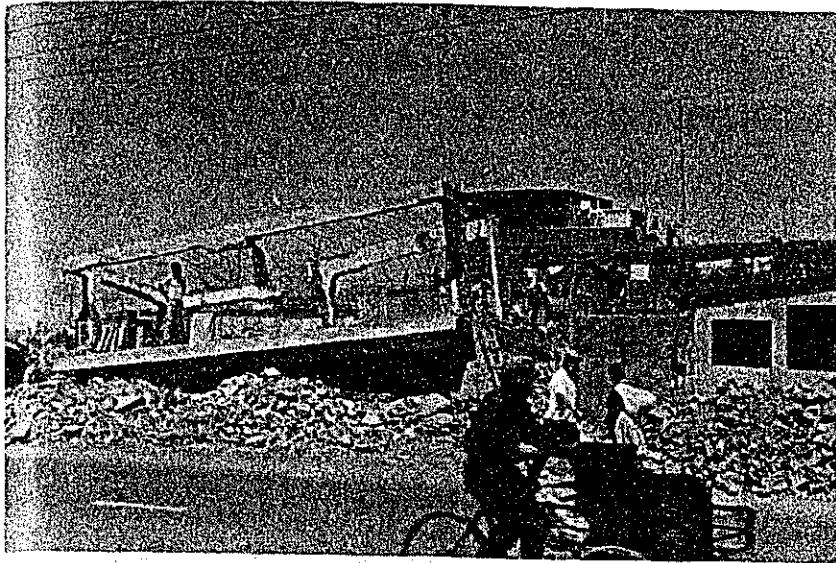
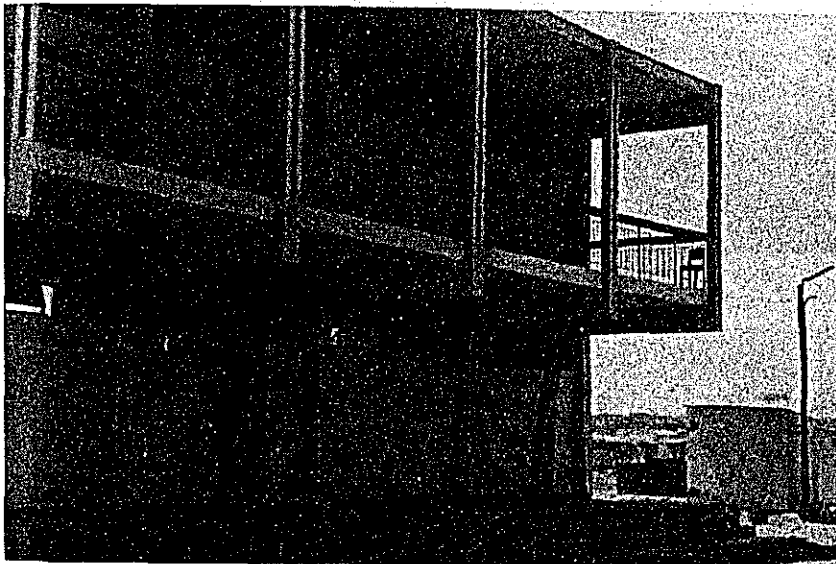
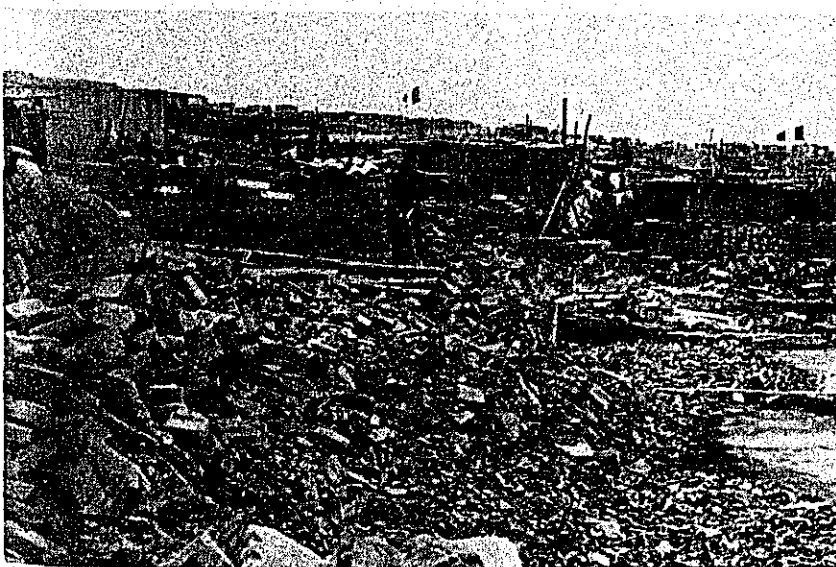
Fig. 8-19  
Damage to building  
due to earthquake  
shocks.

(a: Miraflores,  
b: School  
building of G.U.E.  
Inmaculada de la  
Merced,  
c: San Pedro)

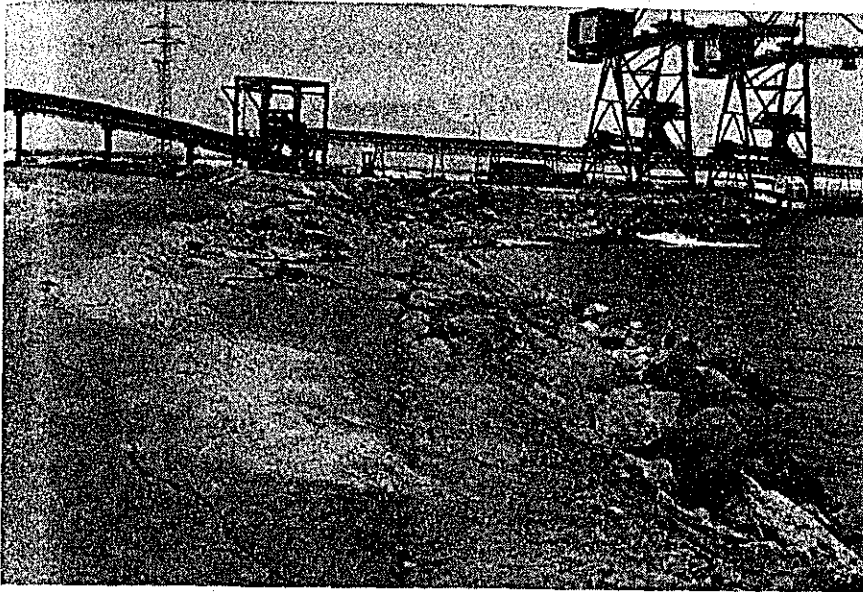
チンボテ市北部のチンボテ港では栈橋の一部(ロックフィルの部分)が沈下した。また阜頭に隣接して設けた盛土して造成された地域では全面的に、はげしい多数の砂・水の噴出がおこり、無数の亀裂を伴って2 mも沈下し、一部は水没(海面下)した(Fig 8-20(b))。

**Fig. 8-20**  
**Damage to Chimbote**  
**harbour**

**a: slumping of paved**  
**road.**

**b: ground settlement**  
**with cracks and sand**  
**volcanoes, due to**  
**liquefaction on the**  
**filled earth.**
