TOMO II - 1979

6. Fundición de La Oroya
CENTROMIN PERU
Estudios de Seguridad e Higiene
Industrial.
(Informe Preliminar) ABRIL

CONVENIO DE COOPERACION TECNICA
SOBRE SEGURIDAD MINERA ENTRE EL
GOBIERNO DEL JAPON Y EL GOBIERNO
DEL PERU.

ESTUDIO DE SEGURIDAD, HIGIENE MINERA Y RECOMENDACIONES
PARA EL CAMBIO DE METODO DE EXPLOTACION AL SISTEMA
TRACKLESS EN LA MINA CHAPI.

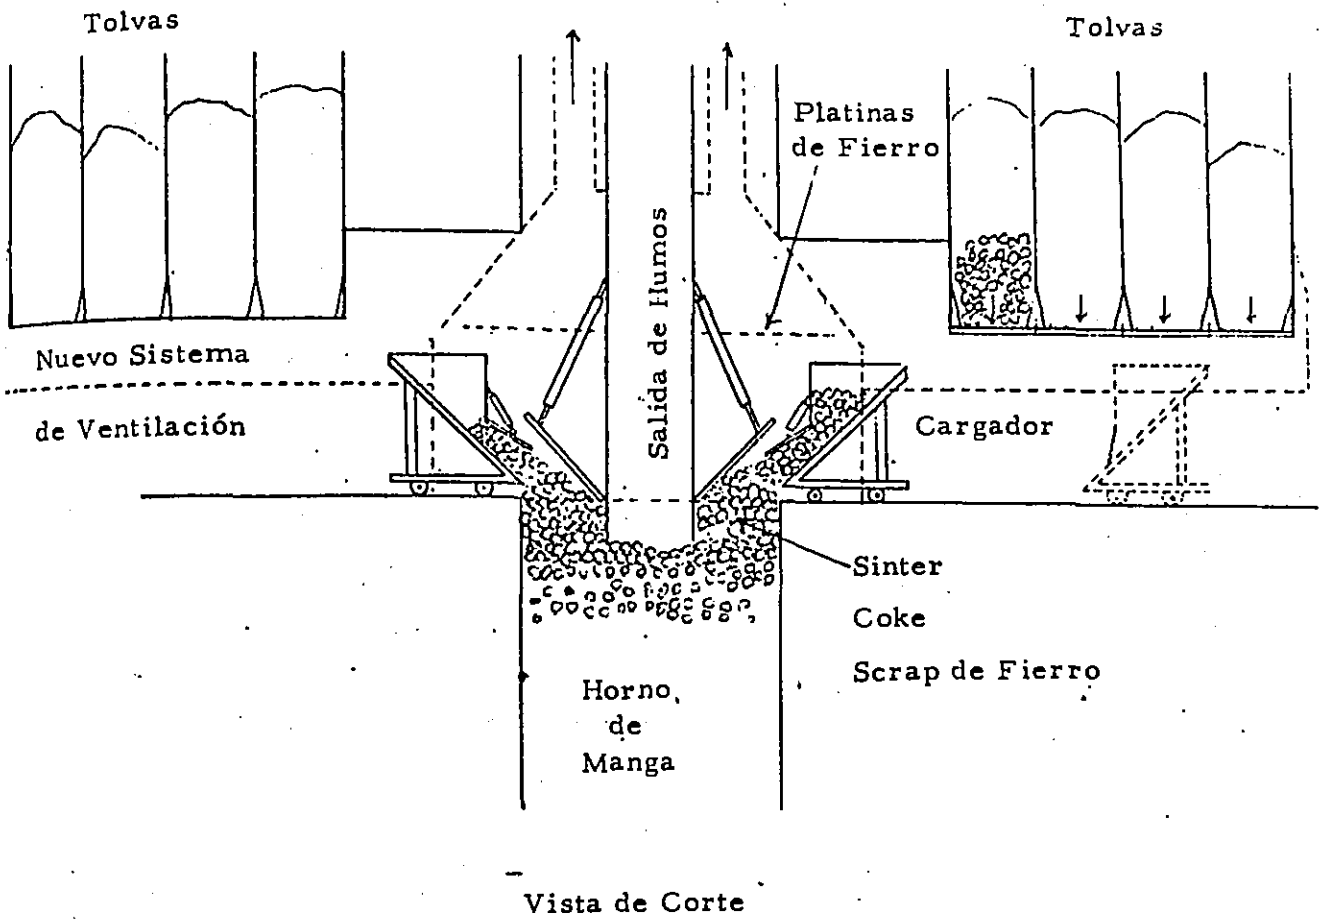
Fig. 2

1. Siendo la principal fuente de contaminación las rendijas y cerrado defectuoso de las compuertas para carga de cada horno (Fig. 2) es conveniente mantener cada horno lleno de material (sinter y coke) y los carros de carguío en la posición que muestra la Fig. 3 de tal manera que a medida que la carga del horno baja, el material contenido en los carros de carga (ambos lados) también baja, manteniendo el horno cargado a plenitud. Lo anterior evitará el escape de gases, polvo y pérdida de calor.

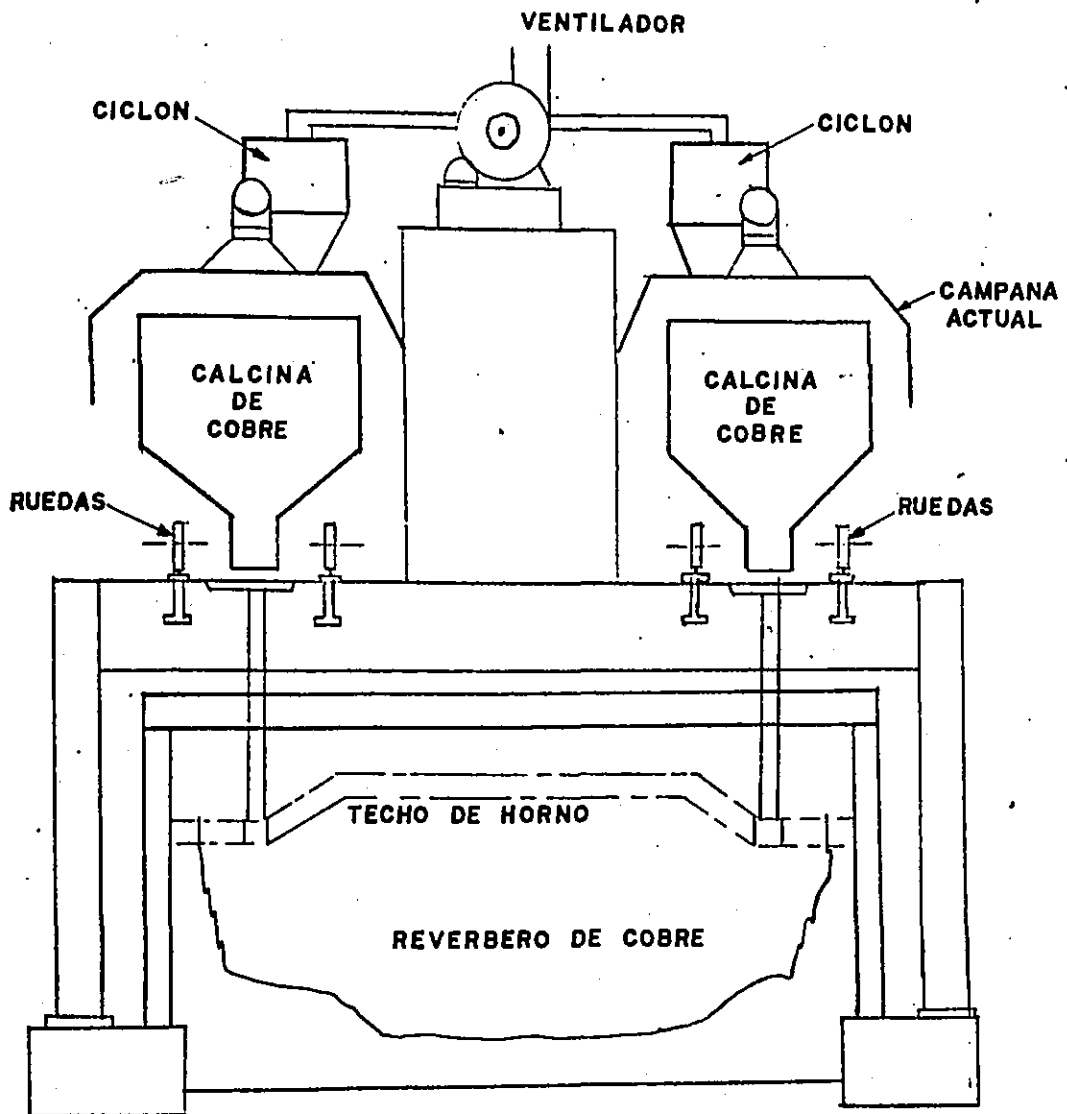
FIG. Nº 10.-CARGA ACTUAL DE CALCINA A REVERBERO Nº 2

El Reverbero N° 2, dispone de dos campanas sobre el piso de carga; pero, debido a defectos en su diseño no logra controlar los efluentes liberados especialmente durante la carga de calcina. Se ha observado también, que el personal del piso de carga no cumple con cerrar oportunamente las compuertas para el ingreso de calcina y ello contribuye a incrementar la contaminación. El Reverbero N° 1, no dispone de ningún sistema de control en el piso de carga, por lo tanto el escape de polvo y gases es constante.

1. Carga de calcina a los reverberos por carros tolvas eléctricos.
2. Escape de polvo por las bocas de carga de los reverberos durante la descarga de calcina y escape de gases después de esta operación.
3. Escape de gases por la parte superior de los carros tolvas.
4. Falta de campana y encerramiento para la captación de efluentes en el Reverbero N° 1 y el deficiente diseño del sistema de control de contaminantes que funciona en el Reverbero N° 2. Fig. 10.

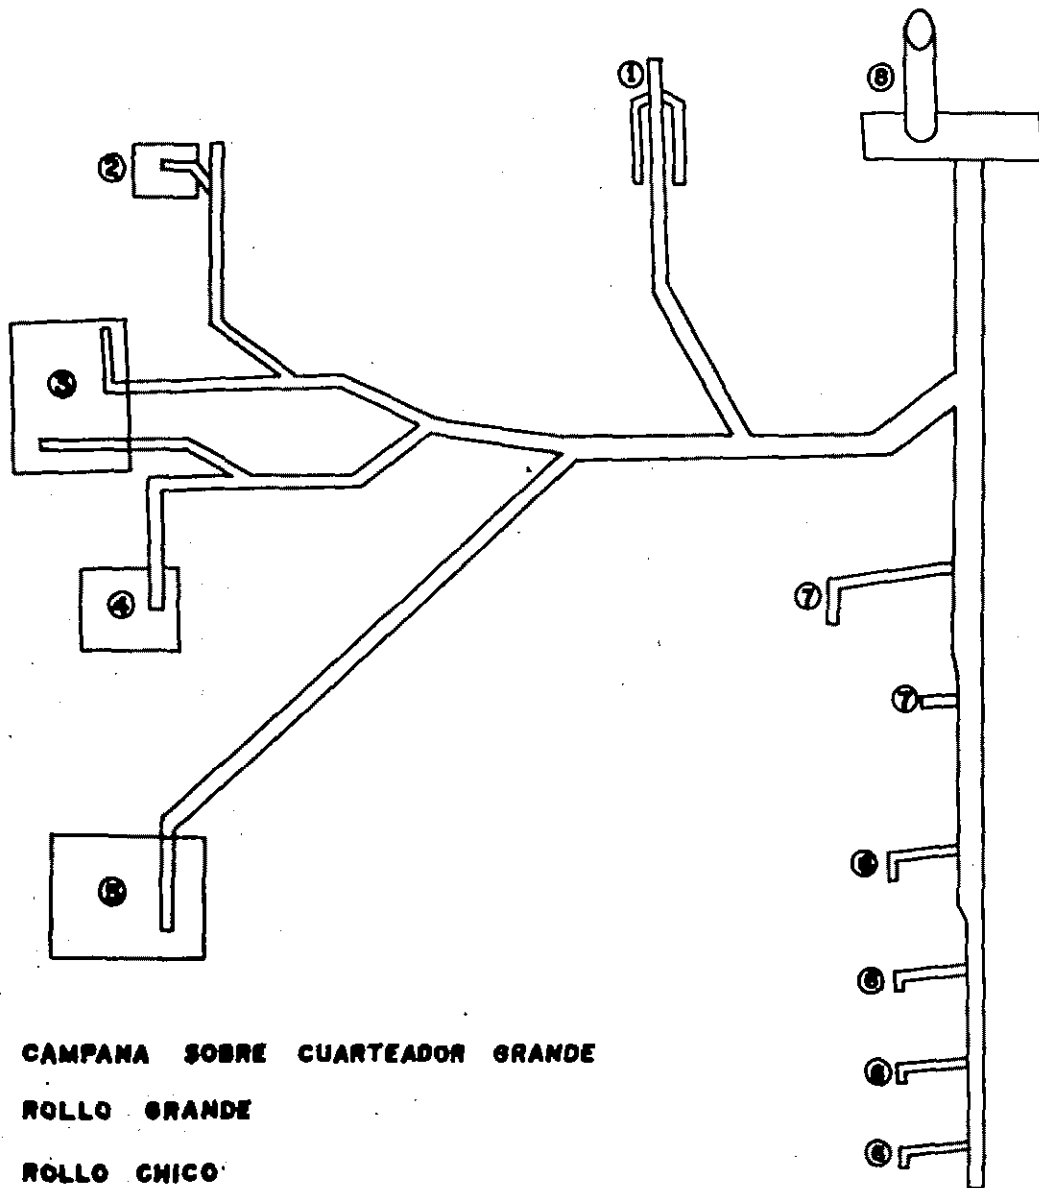
**FIG. 15 -- CAMPANA ACTUAL SOBRE
MAQUINA CUARTEADORA**

- La eficiencia de la campana ubicada sobre la máquina cuarteadora, no es suficiente para captar el polvo emitido durante el cuarteo y limpieza, Fig. 15.
- Diseño deficiente del sistema de control que funciona en el Rollo Chico.
- Desperdicio de energía y potencia de succión en el sistema exhaustor que funciona en las cabinas de pulverización.
- Las aberturas en los ductos para efectuar mediciones de ventilación, no se taponan.
