**TOMO VI - 1981**

22. Hualgayoc y Bambamarca  
(Cajamarca)  
Estudio de Investigación y Evaluación de la Contaminación de los ríos Maygasbamba y Llaucano **ENERO**
23. Marcona  
**HIERRO-PERU**  
Estudio Preliminar de Contaminación en Mina y Planta **MARZO**

Estudio del Estado actual de las Plantas de Tratamiento de mi  
neral , de las Canchas de Relave y sobre la Contaminación de  
los ríos en las zonas de Hualgayoc y Bambamarca del Dpto .  
de Cajamarca.

# ESTUDIO DE INVESTIGACION Y EVALUACION DE LA CONTAMINACION EN LA ZONA DE HUALGAYOC Y BAMBAMARCA EN EL DEPARTAMENTO DE CAJAMARCA.

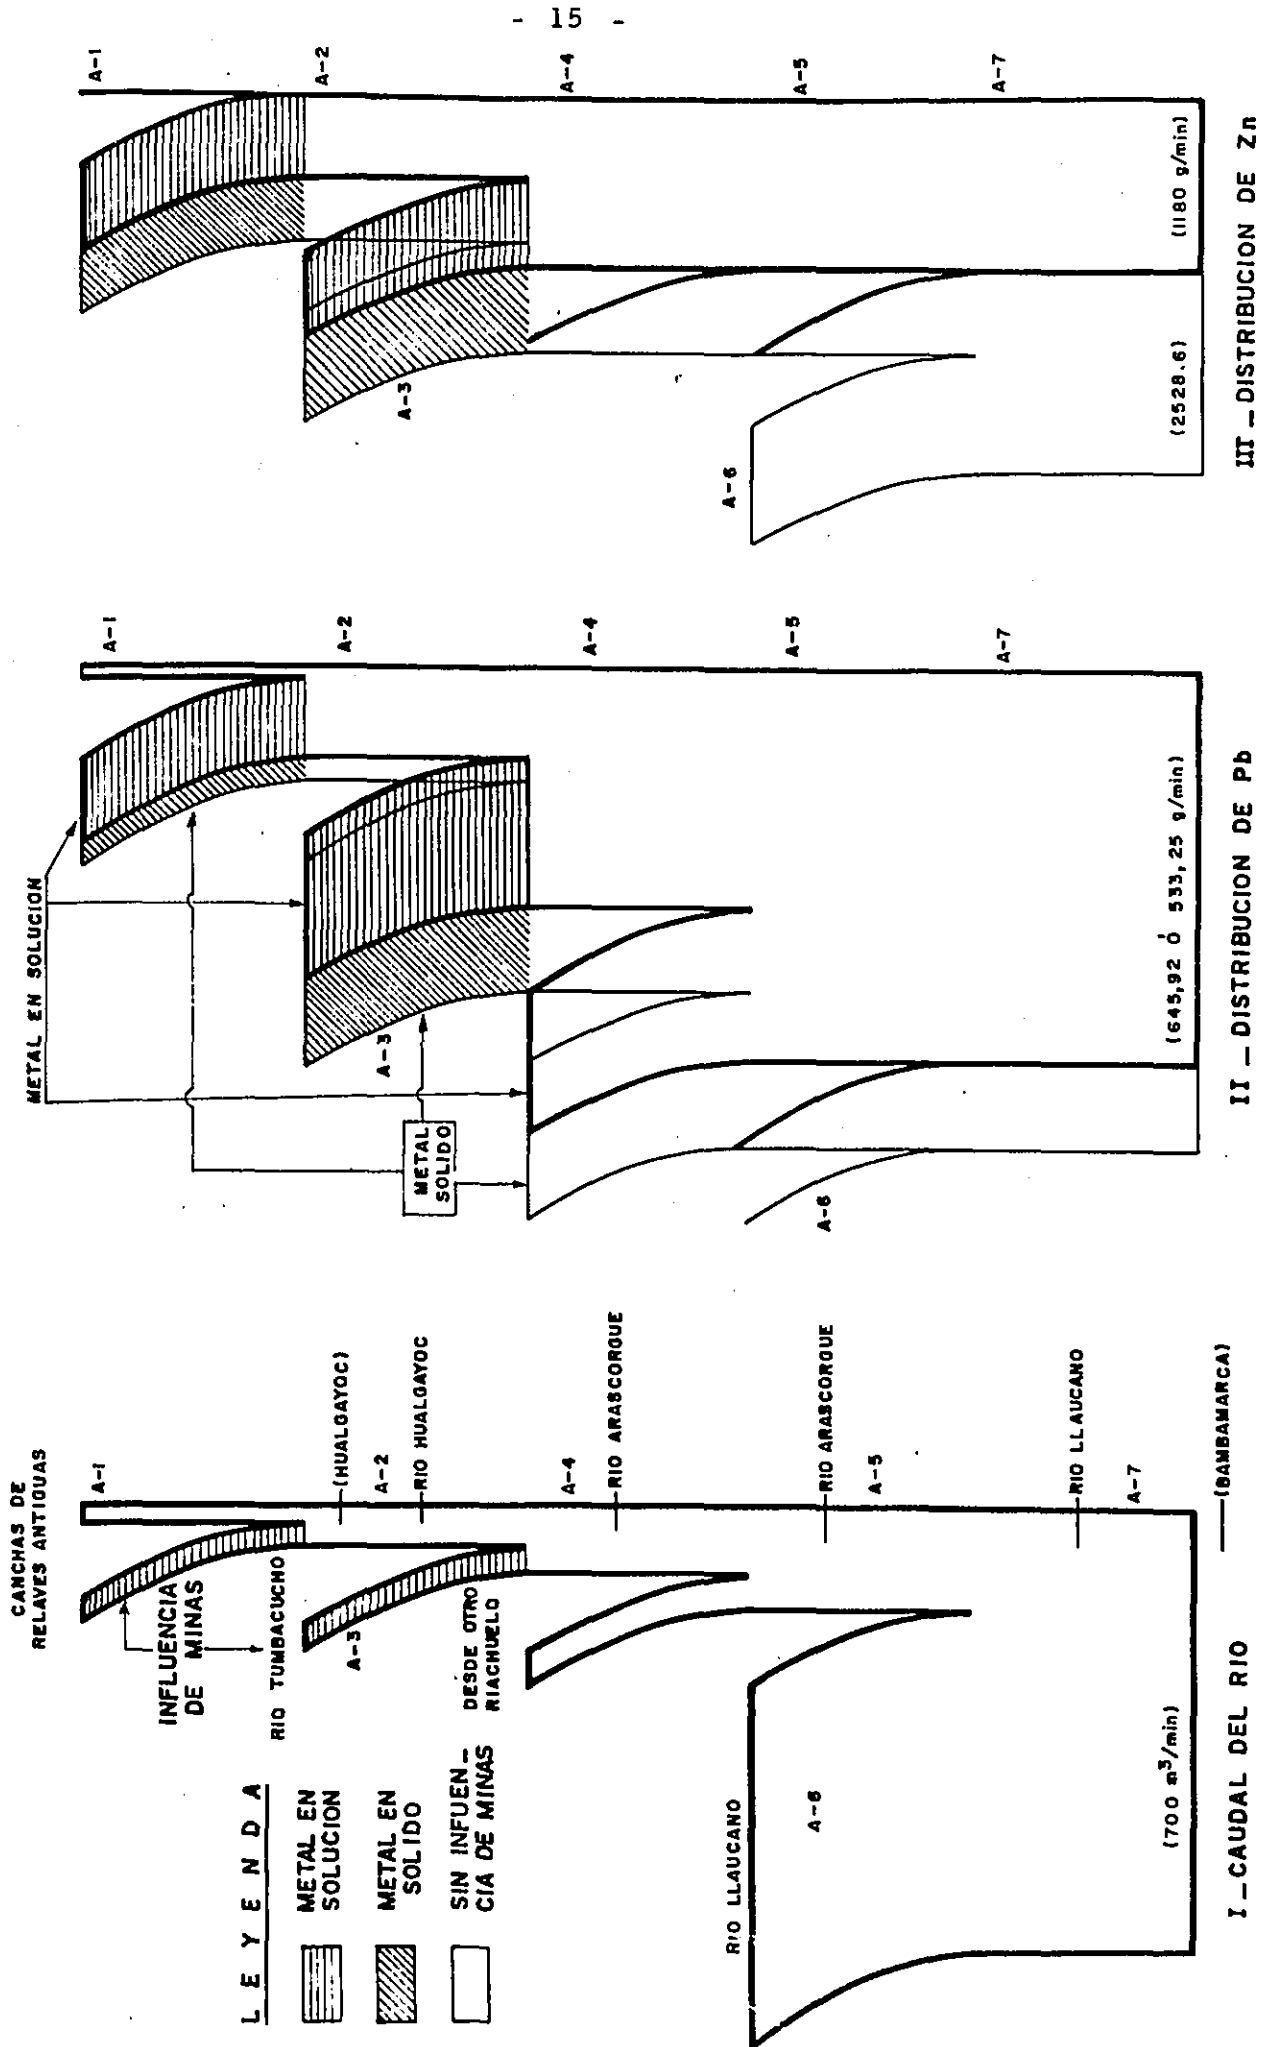
FIG. 1 - A - GRADO DE CONTRIBUCION A LA CONTAMINACION DEL RIO LLAUCANO (SERIE A)

En los gráficos, se puede observar la contribución de contaminantes en muestras al lado de la mina y la presencia de estos contaminantes aguas abajo cerca de la ciudad de Bambamarca.

En la serie de A, A-1 , A-3 , correspondiente al agua de filtración de la cancha de relaves antigua y agua del río Tumbacucho a la que se descarga el agua de la cancha de relaves antigua de la mina Colquirrumi , tiene influencia en el incremento de la contaminación .

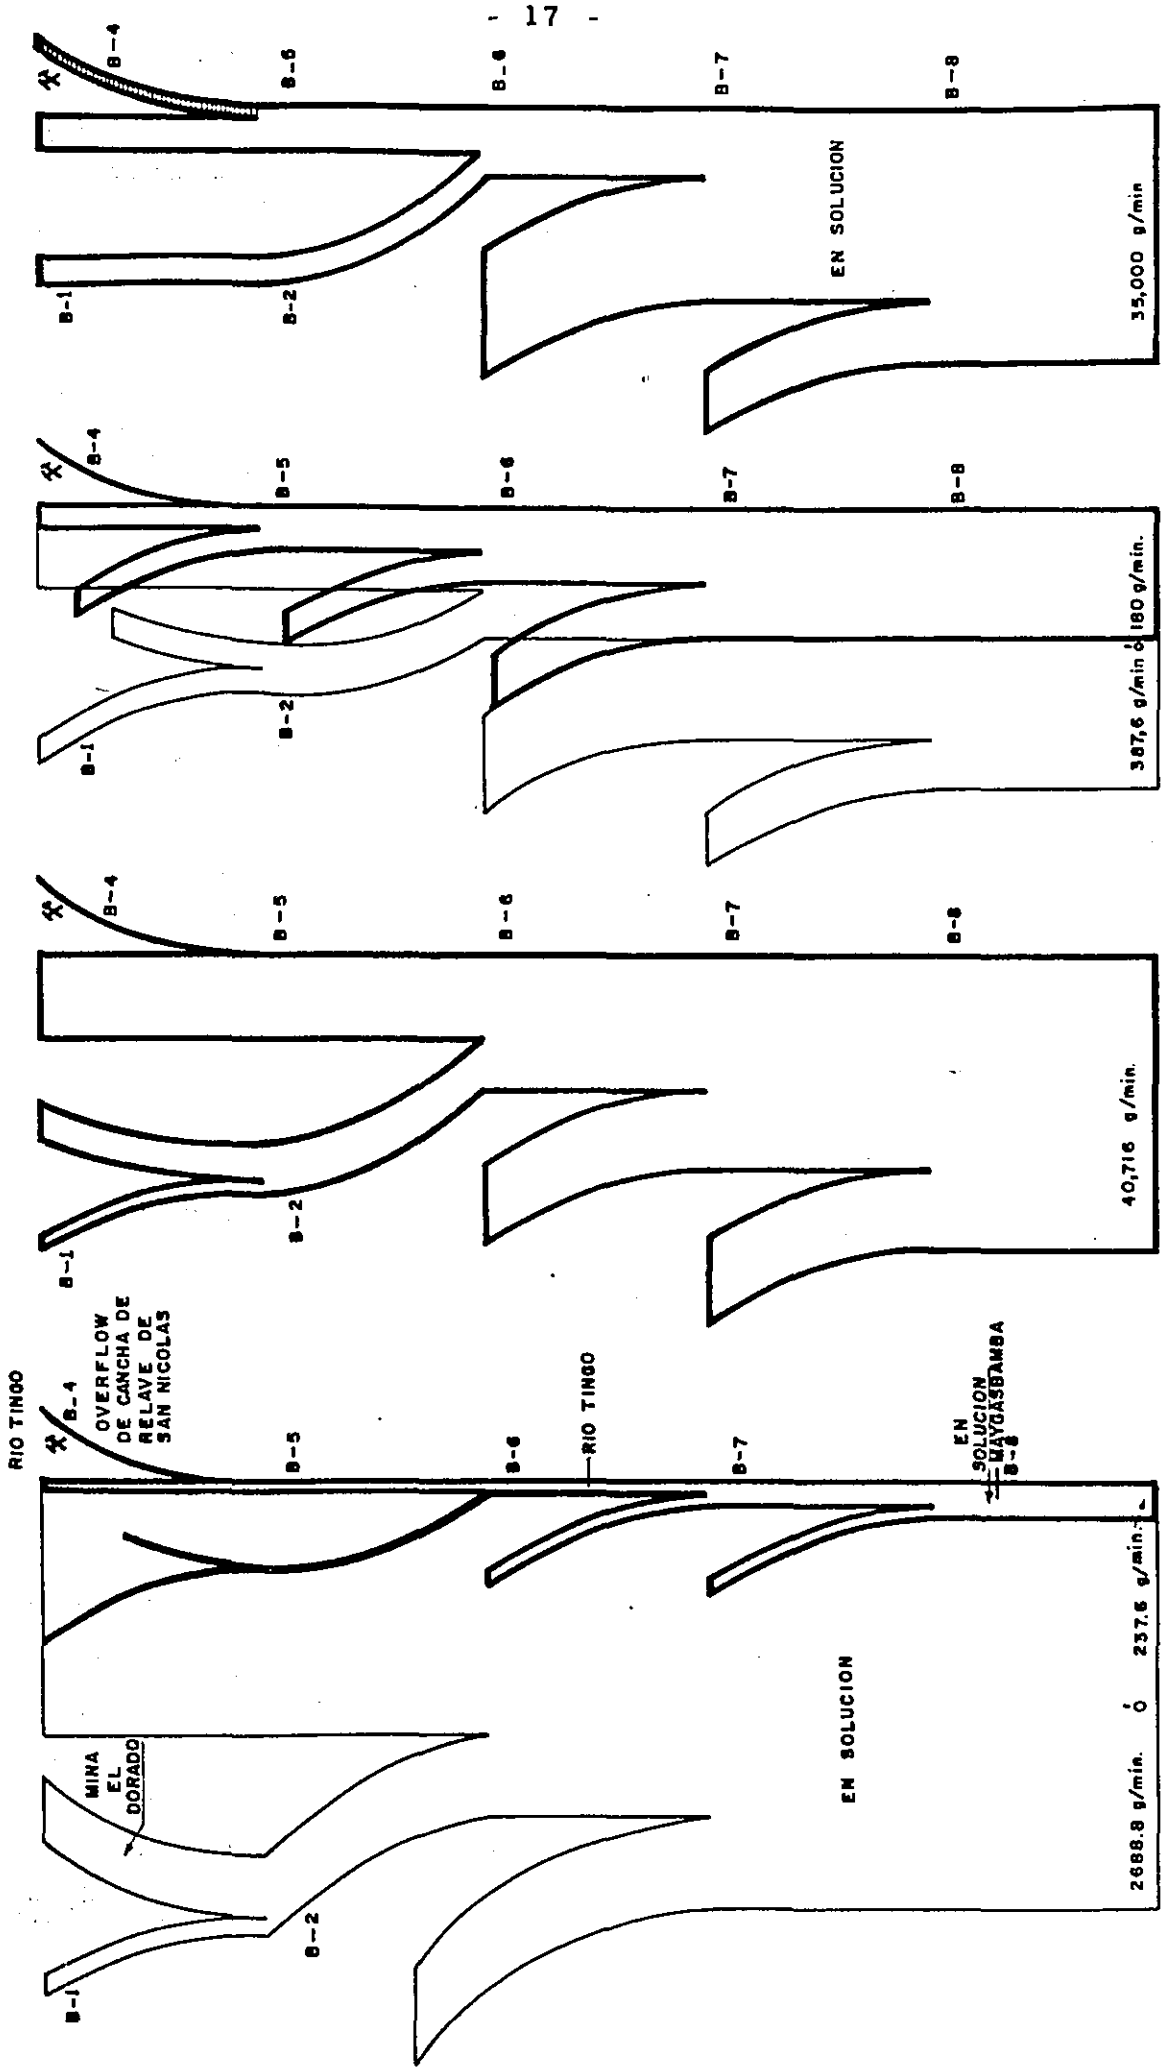
FIG. 2 - B - GRADO DE CONTRIBUCION A LA CONTAMINACION DEL RIO MAYGASBAMBA (SERIE B)

En la serie de (B) , la influencia del agua de rebose de la cancha de relaves de la Cía. San Nicolás , es mínima .

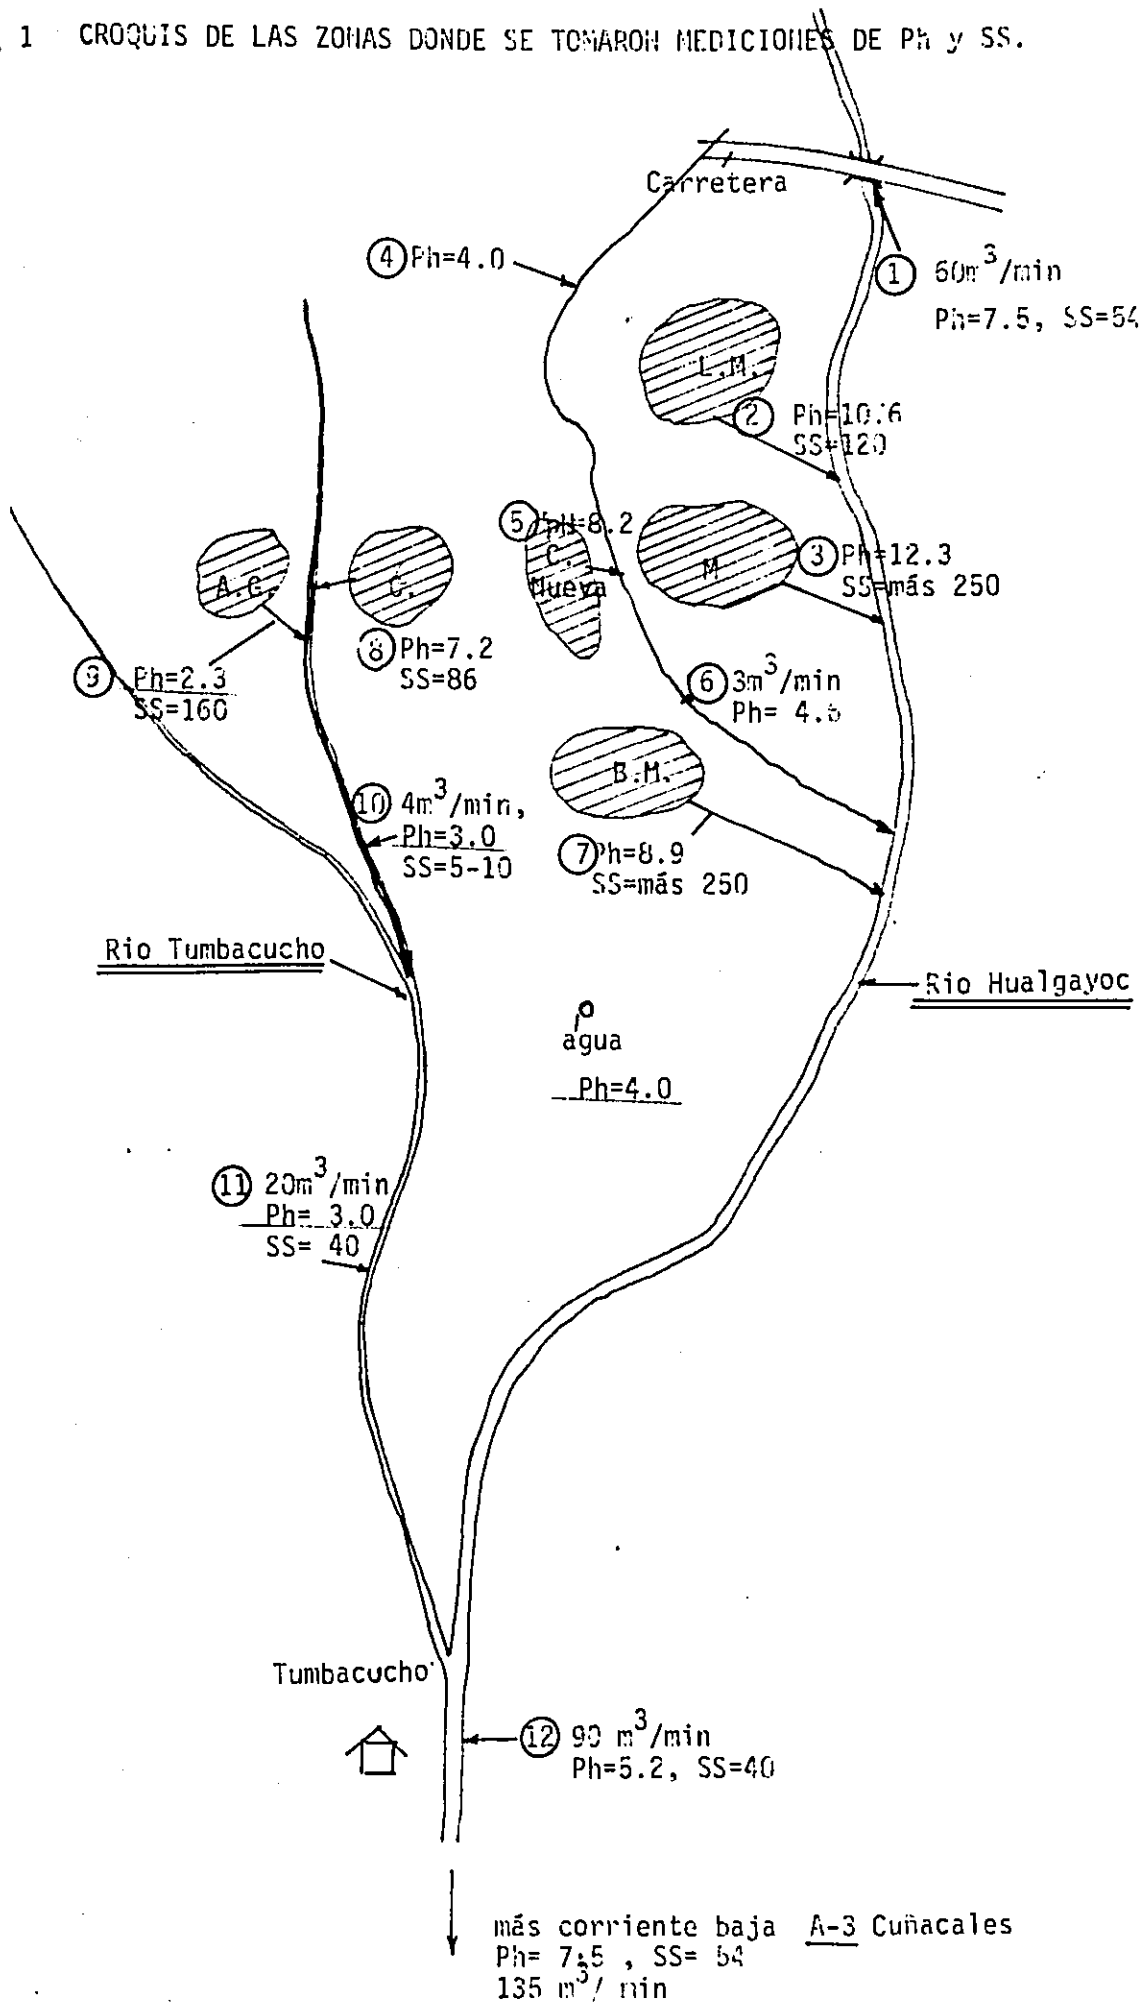
Fig. 1 CROQUIS DE LAS ZONAS DONDE SE TOMARON MEDICIONES DE Ph y SS.

En la Tabla N° 1 las mediciones 9 y 10 correspondiente al rebose de la cancha antigua de Colquirrumi presentan un pH de 2.3 a 3.0 respectivamente , esta agua se descarga al río Tumbacucho con un pH de 3.0 . Posteriormente al unirse el río Tumbacucho con el río Hualgayoc el pH sube a 5.2 , luego en el punto CUÑACALES ( A- 7 ) el pH sube a 7.5 después de recorrer una gran distancia el río Arrascorgue . En este lugar los valores de sólidos en suspensión tiene un valor de 40 , lectura que se obtiene al observar el fondo de una bureta de vidrio de 250 cc. en cuyo fondo se ha pegado un papel con una lectura referencial.
