ルーマニア地震
日本政府地震専門家グループ調査報告書

昭和52年6月

国際協力事業団

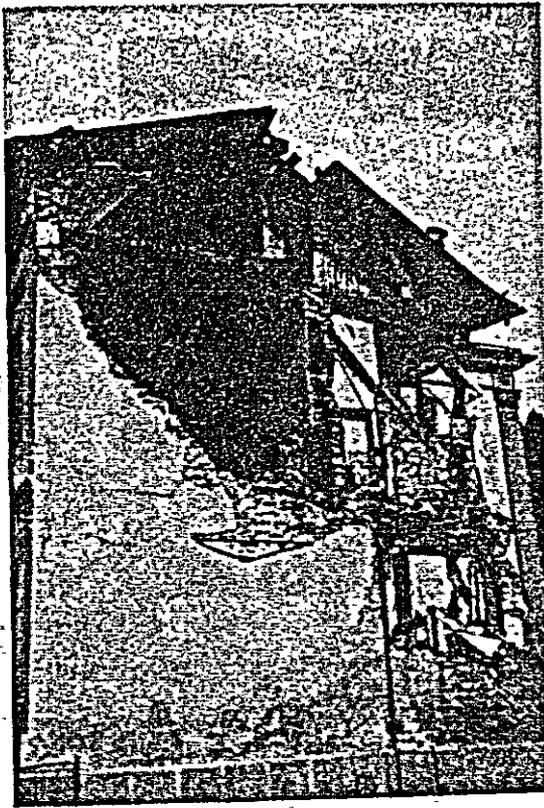
写真5.1

個々の建物の被害は煉瓦壁の壁面が面内せん断力のため、主として目地部分を走る斜めせん断ひびわれによって破壊する例と面外に倒壊する例とが見られた。後者は屋根や床材で水平方向に拘束されていない壁に多くみられたが、方位からいうと、北側の壁面が震源方向である北側に倒れた場合が多かったようである(写真5.1, 5.2, 5.3参照)。

クライオバ市の破壊された
煉瓦造住宅

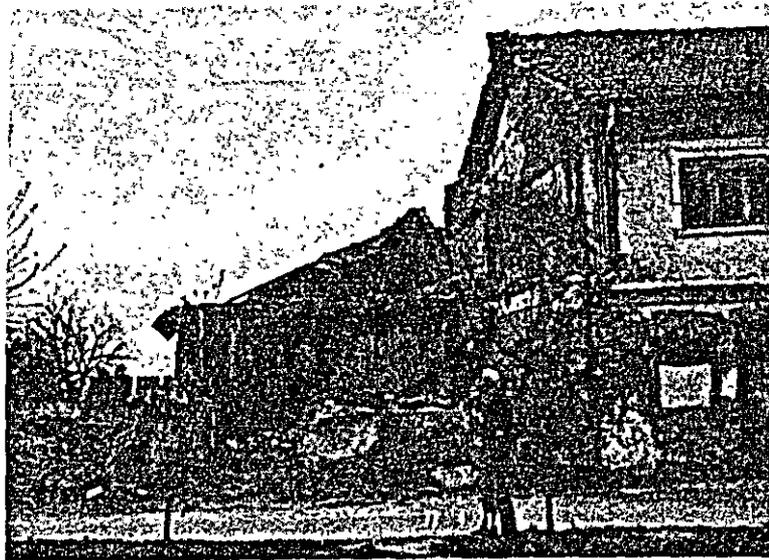
写真 5.2 クライオバ市の破壊された煉瓦造住宅

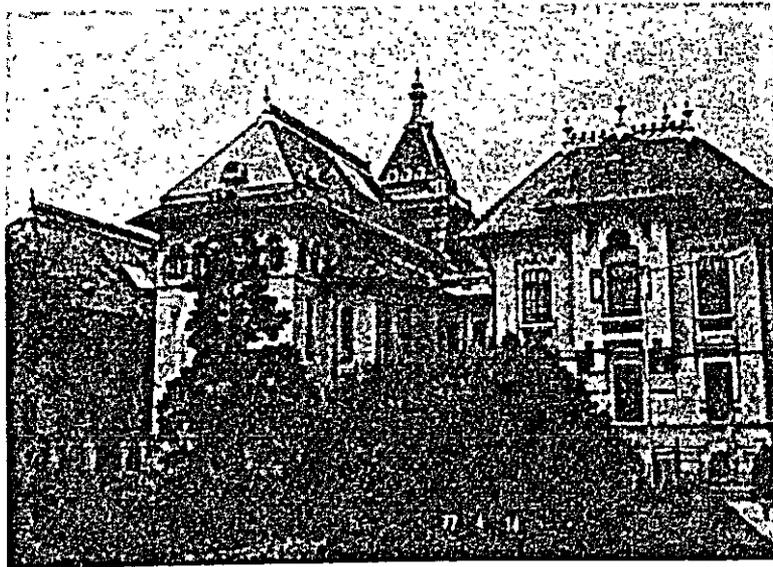
写真5.4 泉ホール

(煉瓦造，外見は被害少ないが内部の被害は写真5.5の
ように著しい，クライオバ市)

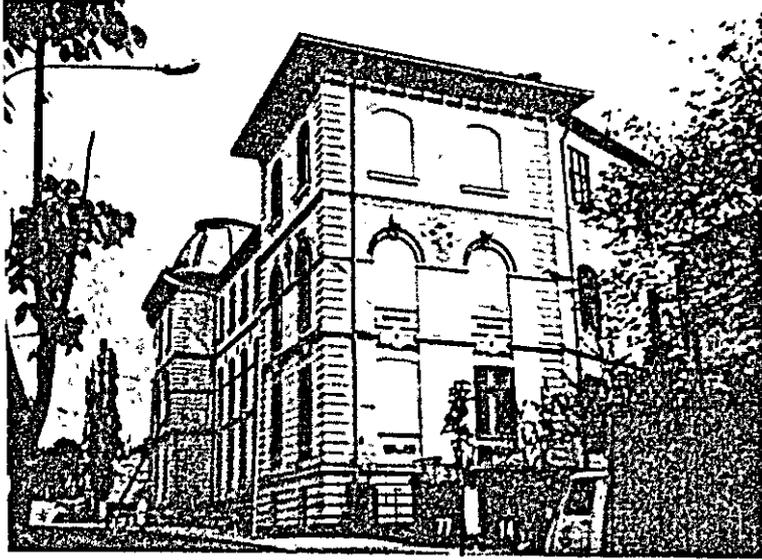
写真 5.1 0 クライオバ市の高校（1826年内部は大破）

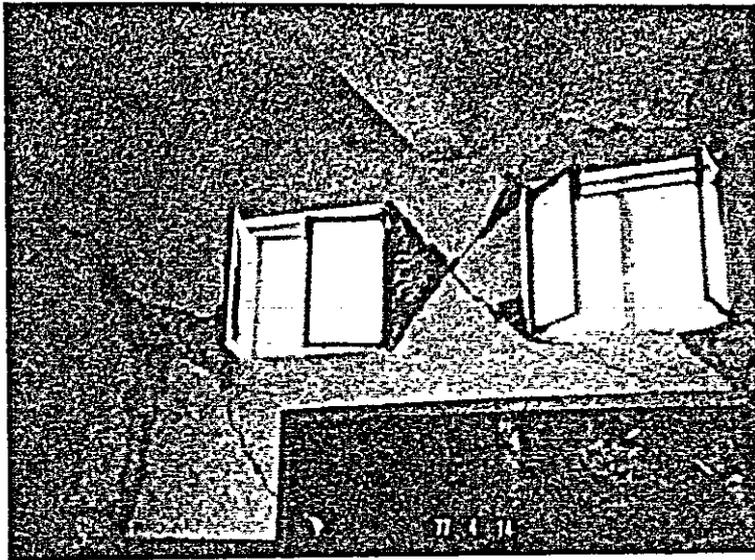
写真 5.1 1 クライオバ市の高校内部のせん断ひびわれの
生じたブロック壁

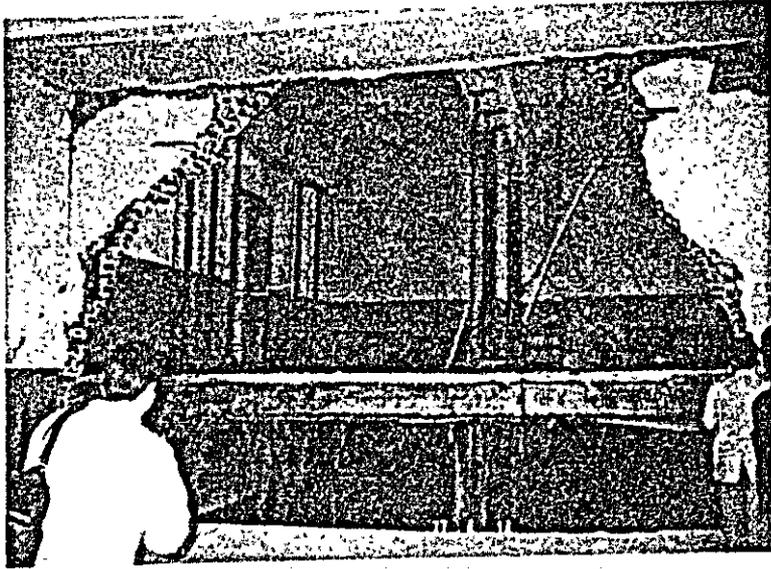
写真 5.1 2 クライオバ市の高校内部の落下した
ブロック壁

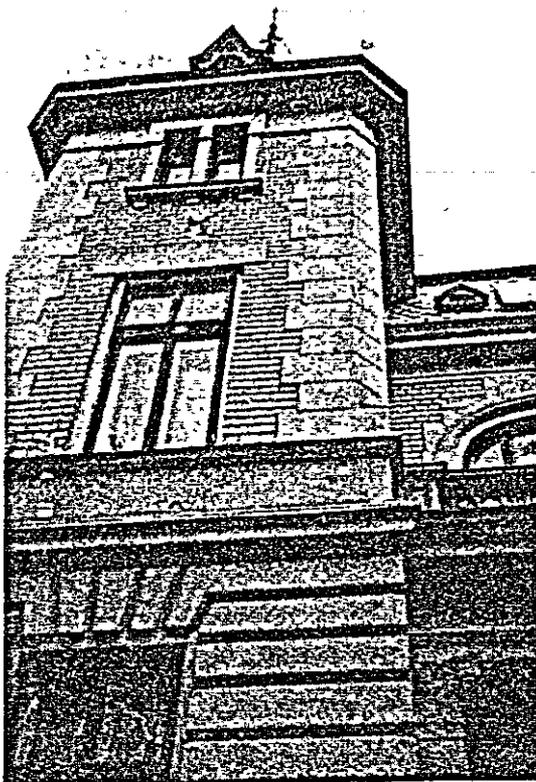
写真5.15

ルーマニアの日本大使公邸
(地下1階地上2階建ての古
い煉瓦造、がりょうやアー
チ頂部に顕著なひびわれ、
ブカレスト市)

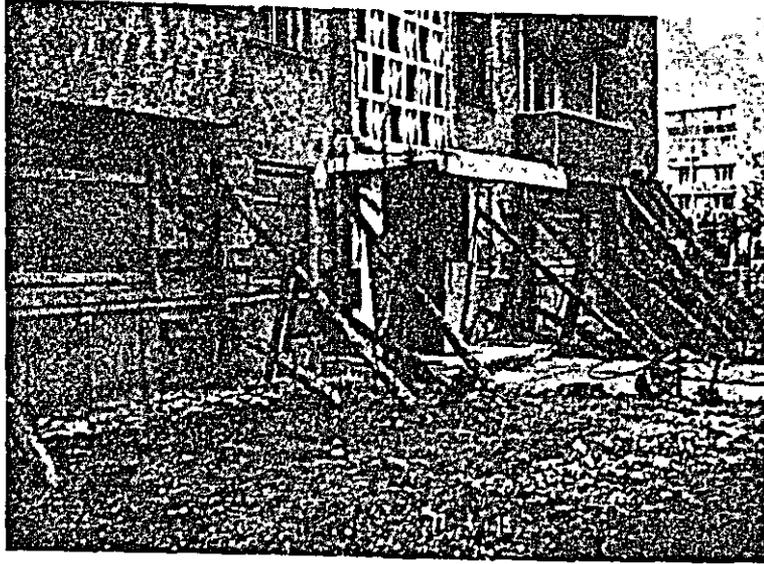
又、前述したように、煉瓦造でも5階建て以下ならば現在でも建設が認められるが、煉瓦壁には水平補強筋として9筋をダブルに少なくとも3段以上設けることになっている。しかし、この種の建物も写真5.17と5.18に示すように顕著な被害をうけた例もみられた。この場合も隅角部の破壊が目立ったが、一般的にいえば、アパートのように居住空間の比較的小さい建物の被害は比較的少なかったようである。

写真 5.17 煉瓦造 5 階建アパートの破壊
(1962年, プロエスティ市)

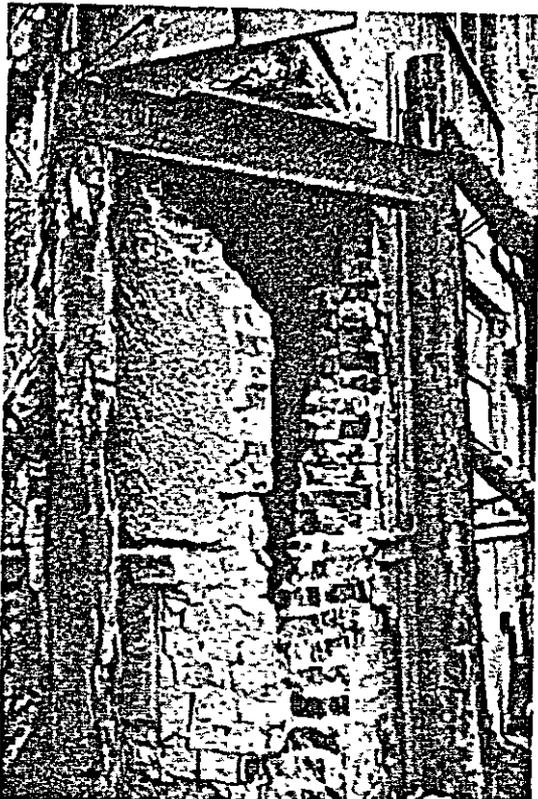
写真 5.18
煉瓦造 5 階建アパートの破壊
部分の詳細 (目地はライムモ
ルタル)

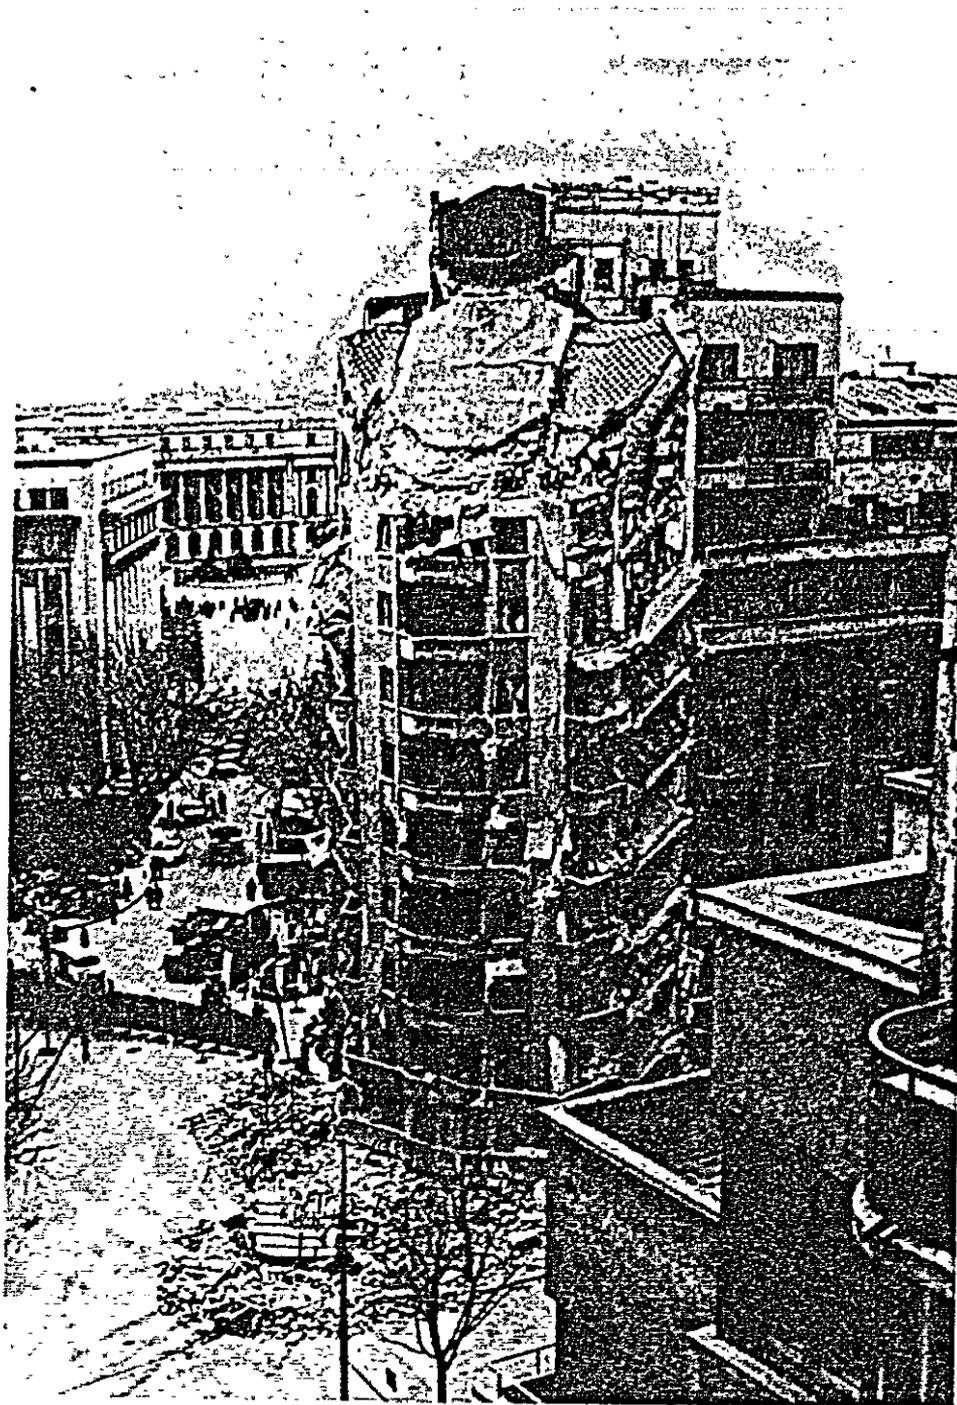
写真 5.19 崩壊した補強煉瓦造建物
その1 (ブカレスト市)

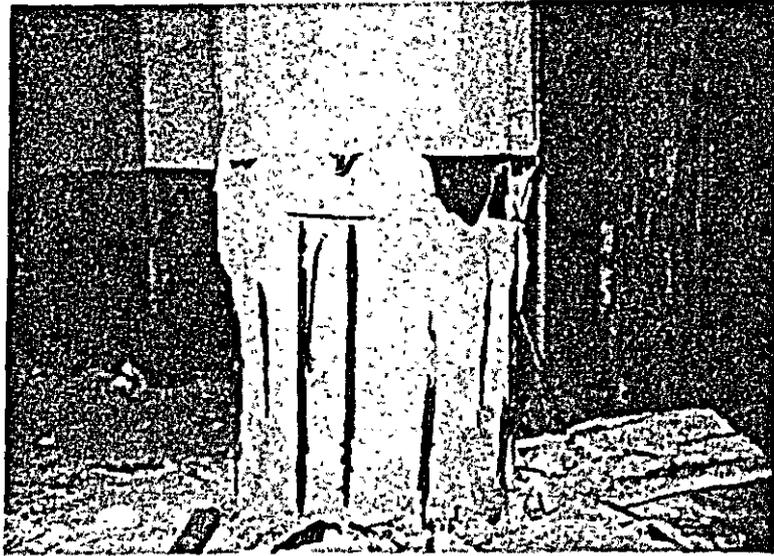
写真5.32 写真5.29の地階部分の鉄筋コンクリート柱の腐蝕した鉄筋

(3) 経年による劣化及び耐力低下の影響(写真5.32にみるように煉瓦造建物を支持する地階の鉄筋コンクリート柱の柱脚部の主筋は完全に腐蝕していた。)

例えば写真 5.83 は鉄筋コンクリート造の床をもつ煉瓦造の5階建アパートであるが9mm筋を25cmから50cm間隔に設置し、その上からモルタルをふきつける計画であるが、芯となる煉瓦壁がかなり痛んでいる上に、増設されるモルタル壁は薄くかつ周辺に鉄筋コンクリートの部材がないため補強効果がどの程度期待できるか疑問である。又、写真5.84は写真5.32に示した主筋の腐蝕した柱脚部の補修状況である。新設した主筋の柱脚部での定着が不完全なうえに、補修した部分の範囲も不十分でこれらの新設の補強筋としては殆んど効果は期待できないであろう。さらに、写真5.85のような柱頭のせん断破壊部分の4隅にアングルをあて、それらをかなり厚いフラットプレートで溶接接合した後にコンクリートで巻いた例もみられたが、この場合にも鋼材と既存柱の間の空隙に対する配慮が十分でないとか、鋼材が全般的に不必要な程厚いなどの問題点がみられた。

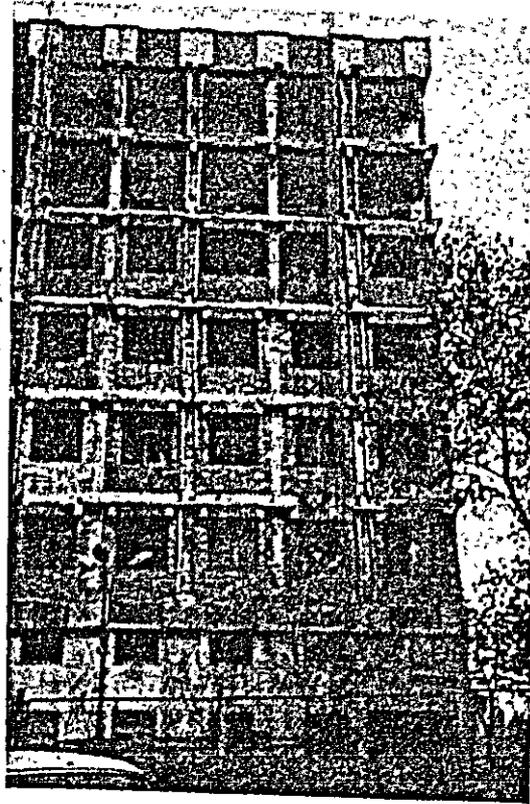
写真 5.3 9

鉄筋コンクリート造ラーメン構造による8階建ての病院。
(ブカレスト市, 煉瓦造の腰壁が破壊落下し, 修理中の状態)

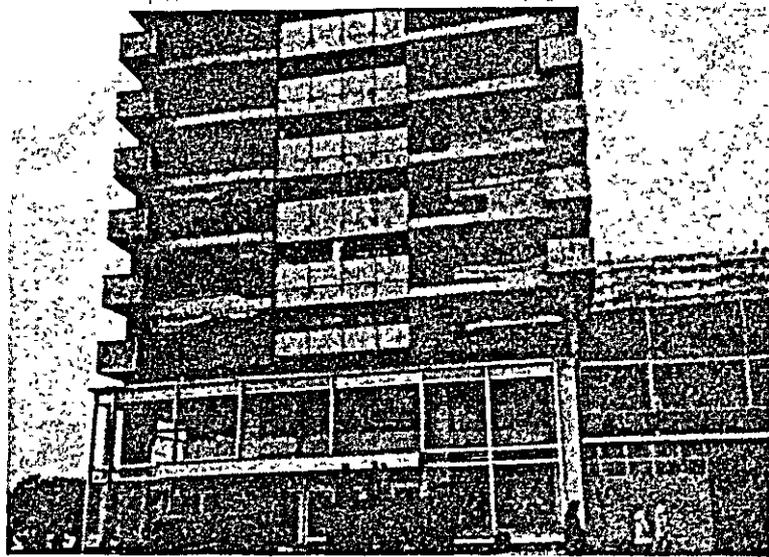
写真5.45 1, 2階部分はデパートとなっている12階
建鉄筋コンクリート造ラーメン式アパートの
外装の被害 (ブカレスト市)

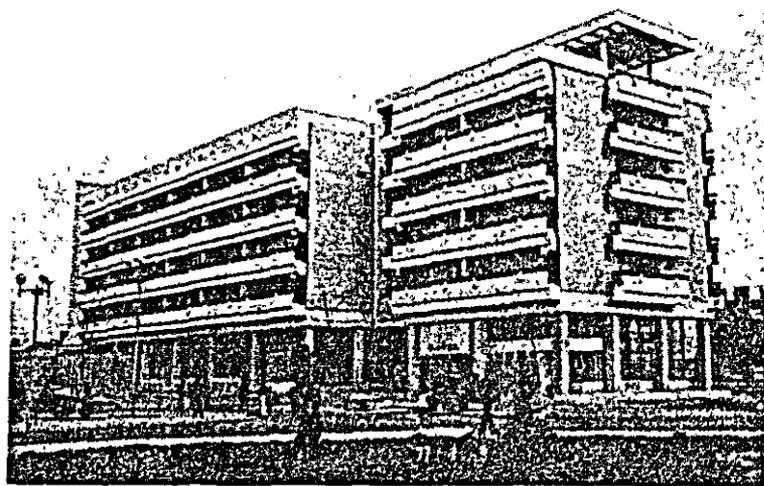
写真 5.4 9 マグレレの国立物理センター内の鉄筋コンクリートラーメン構造による5階建てのホテル（ブカレスト市南西部，調査団の宿泊したホテルで1階の柱，2本が大破）

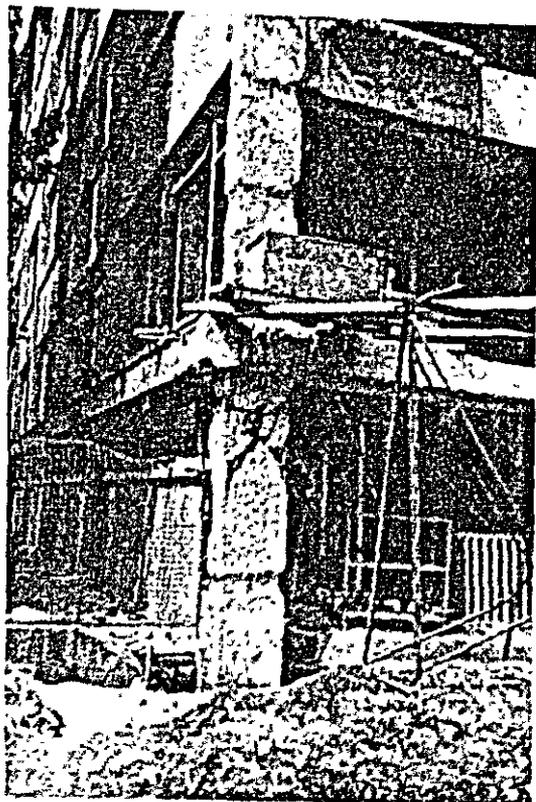
写真 5.5 1

同建物の化粧梁と煉瓦壁とに
よって構成された短柱のせん
断破壊 (ブカレスト市)

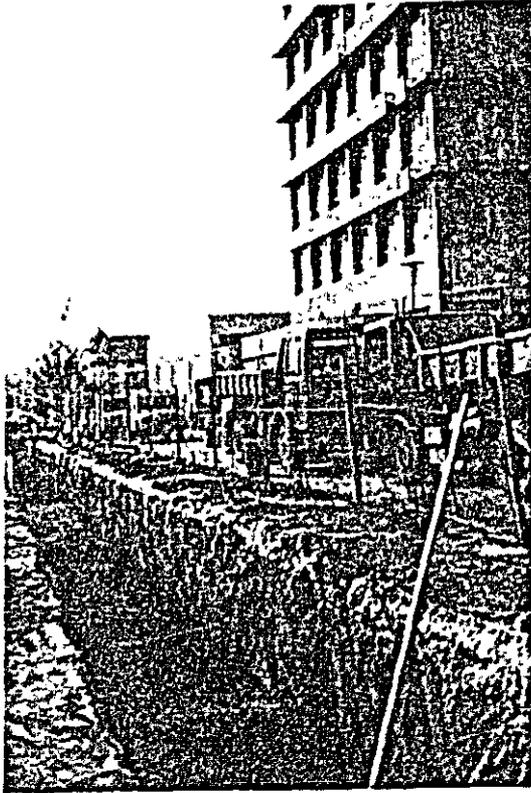
写真 5.5 3

鉄筋コンクリートラーメン構造による 14 階建て事務所建築（ブカレスト市，内部の煉瓦壁，外装のガラスが殆んど大破した。同建物の平面図と骨組図を図 5.8 及び 5.9 に示してある。）

付近において主筋の座屈を伴う柱の圧潰や外梁のせん断ひびわれが多数生じた他、内柱も 1 箇所せん断破壊した。さらに、内部の無補強レンガ壁は至る所で大破し、外周に貼りめぐらされたガラス窓も大部分が破損した。なお、この建物はベースシア係数を 0.025 として設計され、その 1 次固有周期の計算値は両方向共約 2.5 秒前後とのことであった。

表に見るように本建物の短辺方向の保有耐力は、外柱については柱の曲げ耐力、内柱については梁の曲げ耐力に支配されることになり柱のせん断破壊については特に問題はない。また、終局時の保有降伏せん断力係数は約 0.08 で、設計値の 3 倍位にはなっているものの、日本の同種の建物についての値 0.26 にくらべ約 $\frac{1}{3}$ となっている。

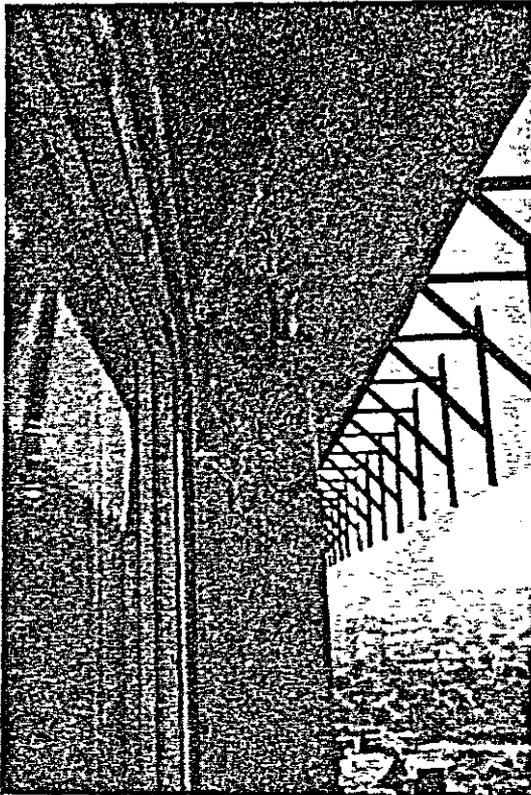
写真 5.5 4

同建物の 6 階の柱頭に生じた主筋の座屈（ブカレスト市）

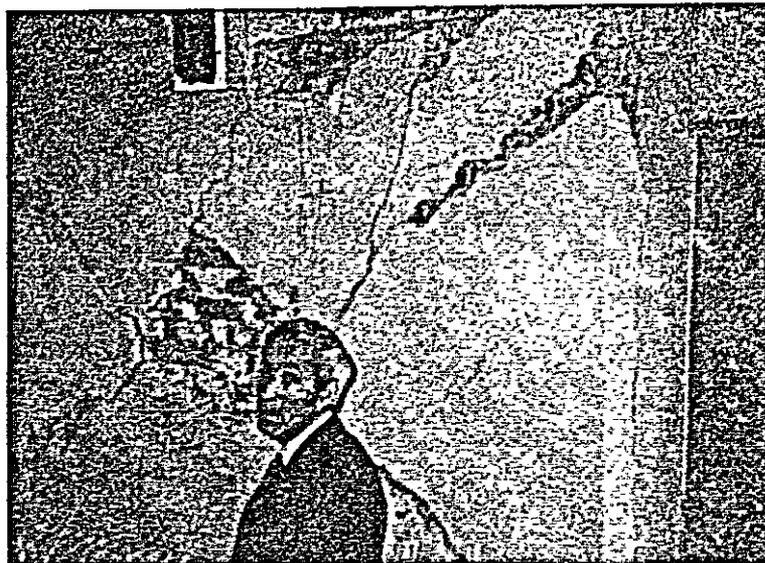
写真 5.5 8 同建物内部の無筋煉瓦造板壁のせん断破壊
(ブカレスト市)

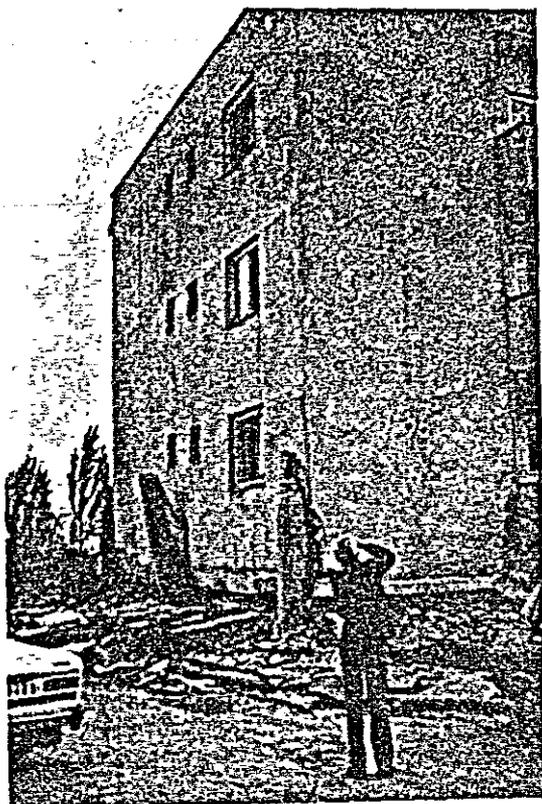
写真 5.6 0

1階部分が完全に崩壊した4
階建アパート(ブロエスティ
市付近, 1階はピロティ)

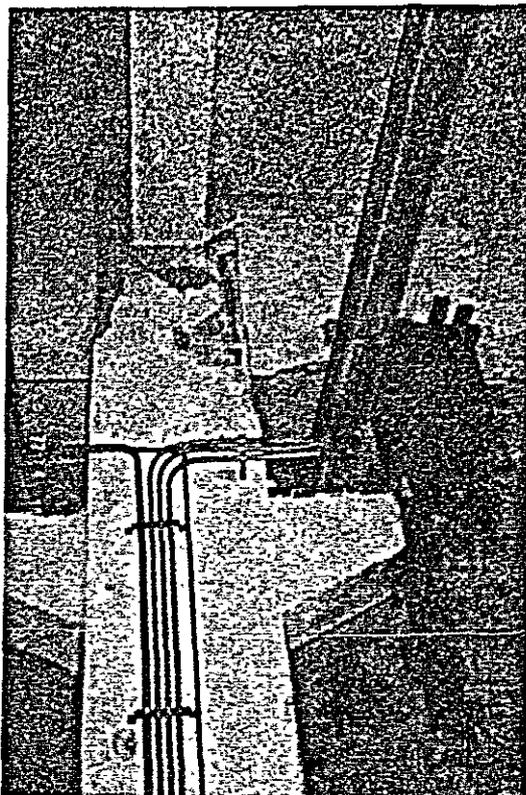
写真 5.6 6

鉄筋コンクリートラーメン構造による 5 階建工場の柱頭部に生じたコンクリートの剥落と主筋の座屈 (ブカレスト市)

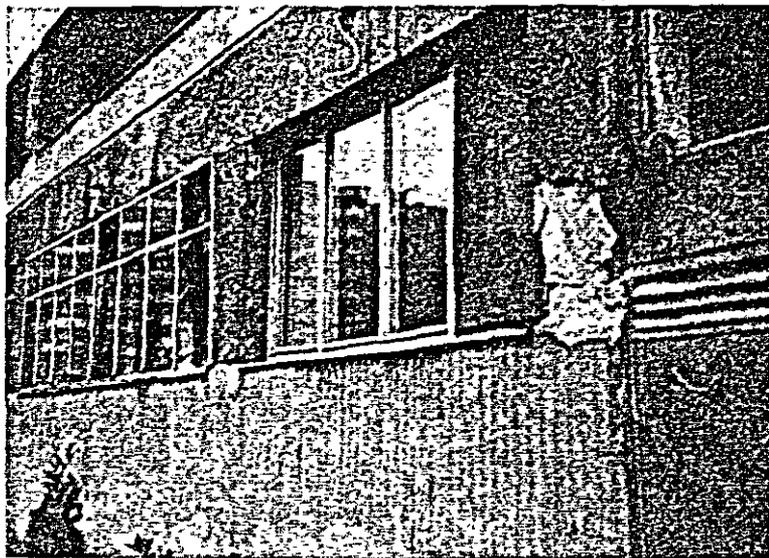
写真5.68 鉄筋コンクリート壁式構造11階建アパートの壁周辺柱の破壊とガラスの破損(ブカレスト、長辺方向の壁は中通りだけにある。)

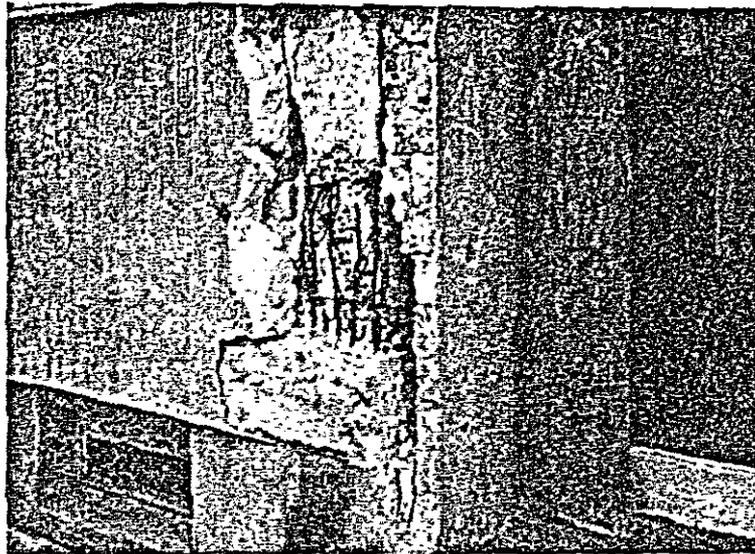
写真 5.70 同種の建物の1階壁周辺柱の破壊
（ブカレスト市，コンクリートの打設不良）

この例も(1)のアパートとほぼ同形式のアパートであるが、崩壊には至らなかったものの1階部分が顕著に破壊した。この原因としては写真 5.69 及び 5.70 にみるように壁柱部分のコンクリートの打設不良と壁柱主筋の著しい台直しと考えられる。このため、写真 5.71 にみるように内部の耐震壁にまで圧潰、座屈が生じた。

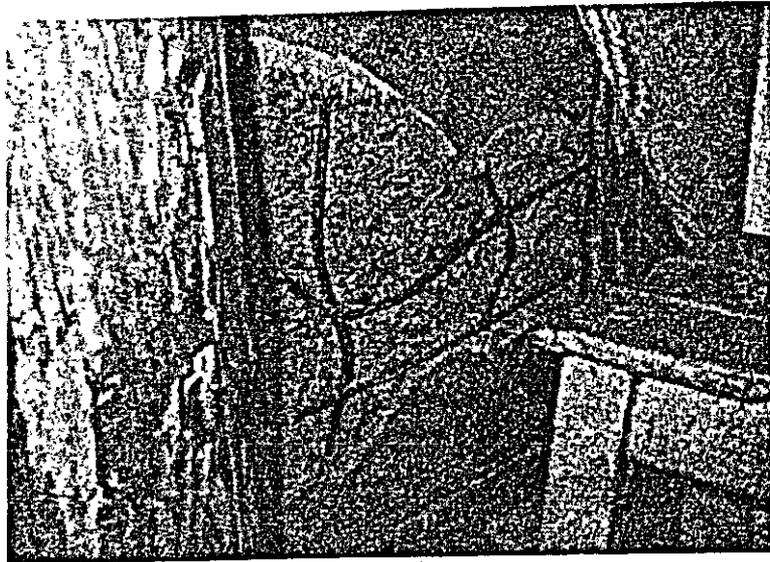
写真 5.7 1 同種の建物の短辺方向1階の壁の破壊と
主筋の座屈 (ブカレスト市)

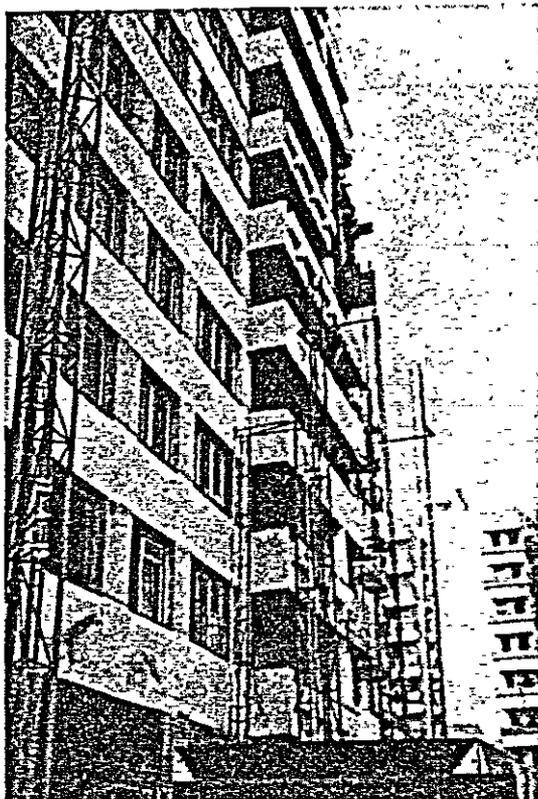
写真 5.7 2

この建物は1975年に建設されたばかりであるが、構造的に独立した(ただし、エクステンションジョイントの巾は殆んどない。)1階段、2住戸の建物が6棟連続して建てられており、その内の最も西側に位置した1棟が北側(短辺方向)へ倒れ、完全に破壊された。

地上11階地下1階の鉄筋コ
ンクリート壁式構造によるア
パート(ブカレスト市、隣接
した同種の建物が完全に崩壊
し90人が死亡)

このため、約150人の居住者の内、約90人が死亡した。この建物の平面図は5.13に示したものと殆んど同一である。

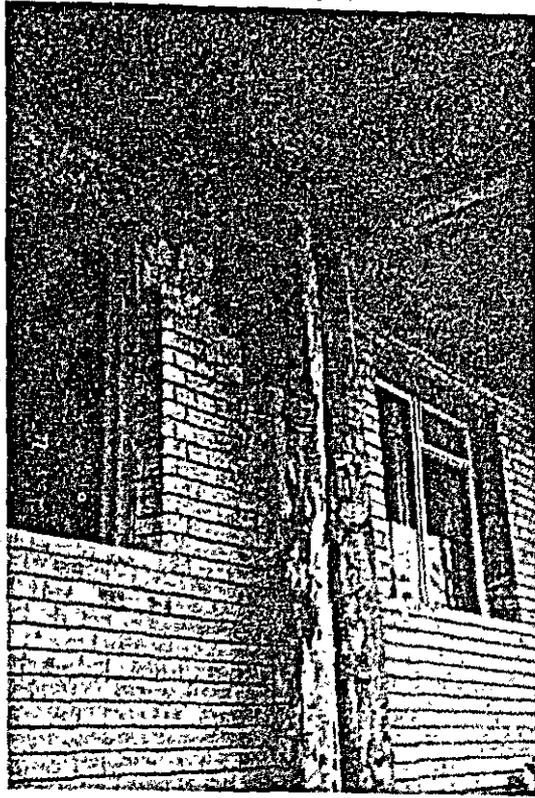
写真5.7 3

同建物の1階壁周辺柱の破壊
(ブカレスト市, 外見は長辺
方向外周も壁があるようにみ
えるが壁は中通りのみにあり,
外通りは無筋煉瓦造によるぜ
い肉, 実測固有周期長辺方向
0.5秒, 短辺方向0.7秒)

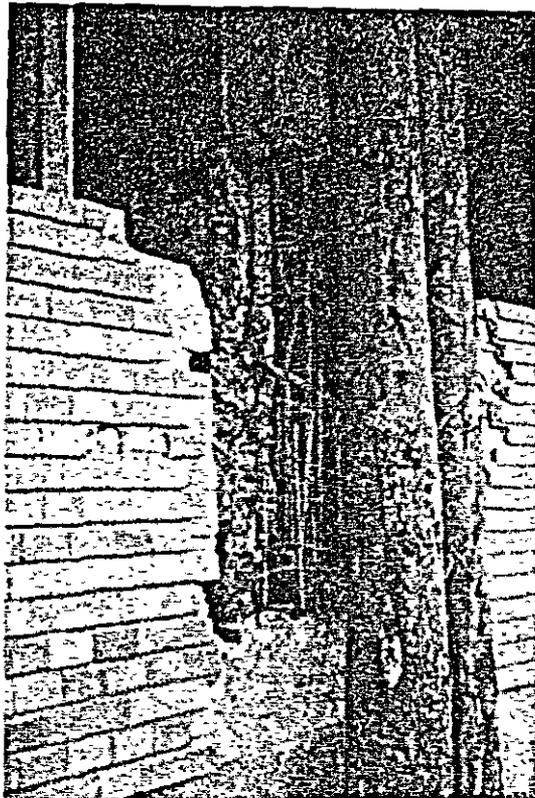
写真5.7 4

同建物の1階壁周辺柱の破壊
(ブカレスト市, 補強工事前
だが柱主筋の座屈がみられる)

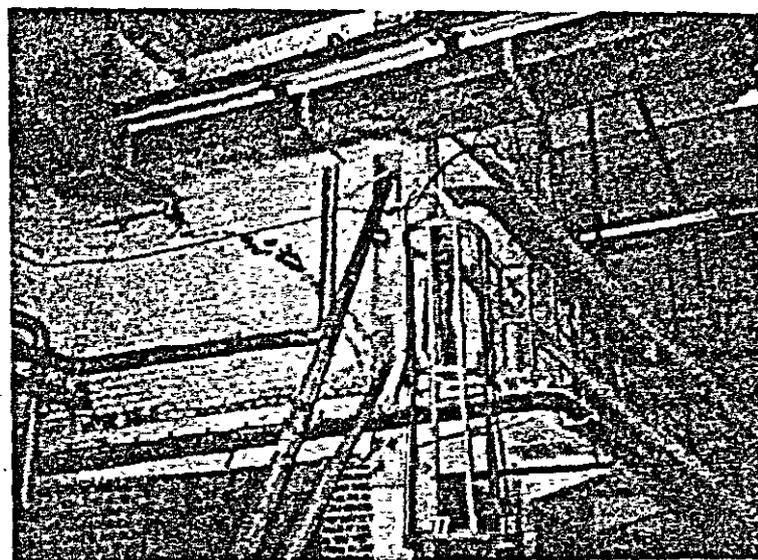
写真5.8 1 柱は場所打ちではりと床がプレキャスト材となっている平家建ての工場の煉瓦造帳壁のひびわれ（ブロエスティ市，階高約9 m）

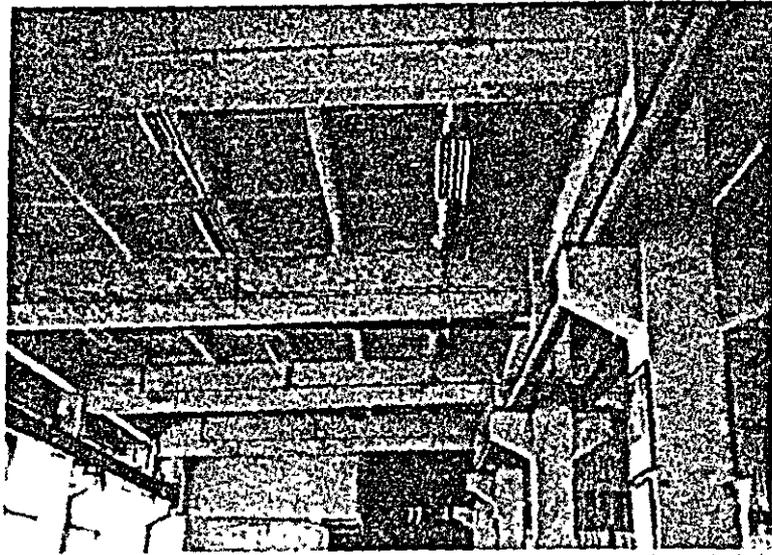
写真 5.8 2 現場打ちのラーメン部分にプレキャスト床を用いた
5階建の工場（ブカレスト市，構造的な被害軽微）

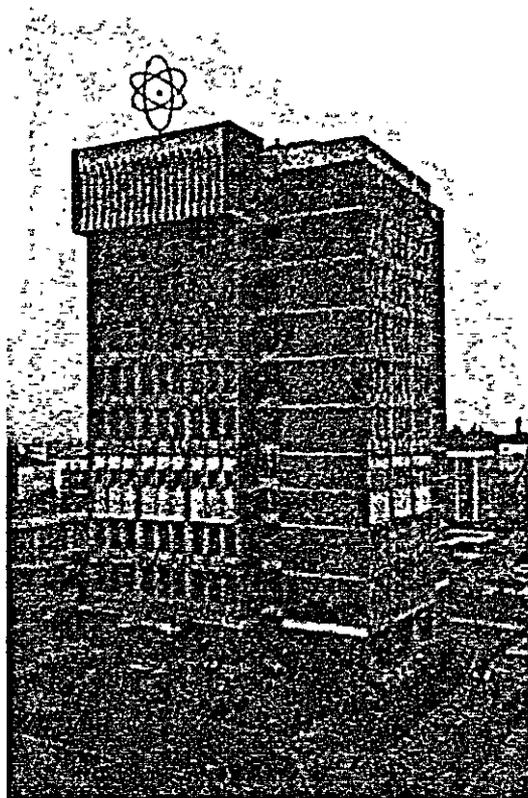
写真 5.7 8

鉄筋コンクリート造ラーメン
と耐震壁の併用構造による地
下1階地上11階建ての国立
地球物理センターの建物
(マグレレ町, 被害軽微)

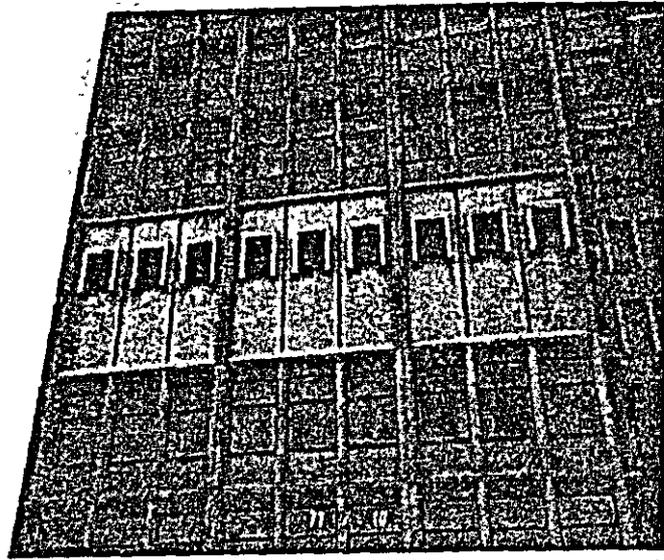
写真5.79 同建物のカーテンウォールのひびわれ
(マグレレ町)
