## 第6章 各種土木施設及び都市施設の現状

## 第7章 土木施設の被害状況とその特徴

## 第8章 都市供給施設の現況と被害状況

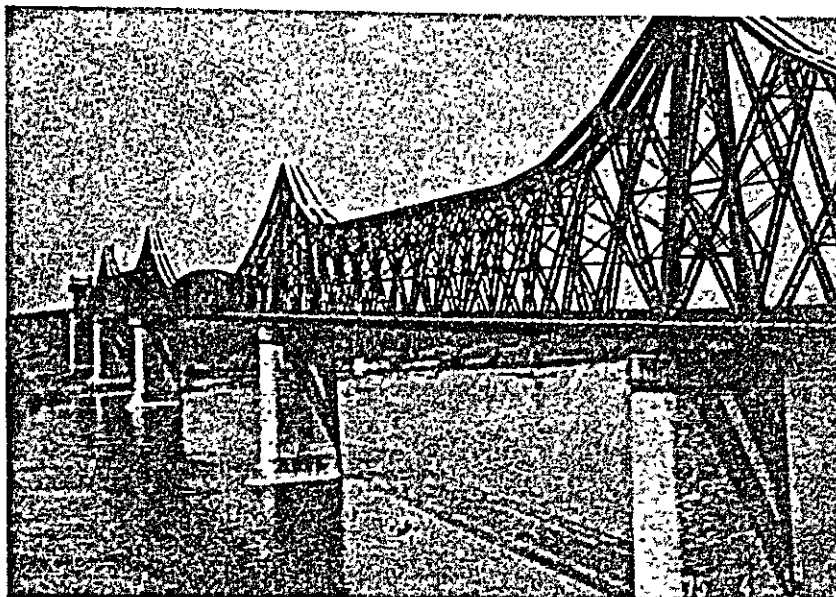
ダニューブ川河口部をセルナボダで渡るカンティレバトラス形式の鉄道橋（1895竣工）の吊りスパン（約80m）のシューのローラーに若干ずれが生じたが、運行に差し支えのない程

写真7.1 セルナボダ鉄道橋

度であった。しかしながら、吊りスパンを正しい位置に架け直す復旧作業をしている。

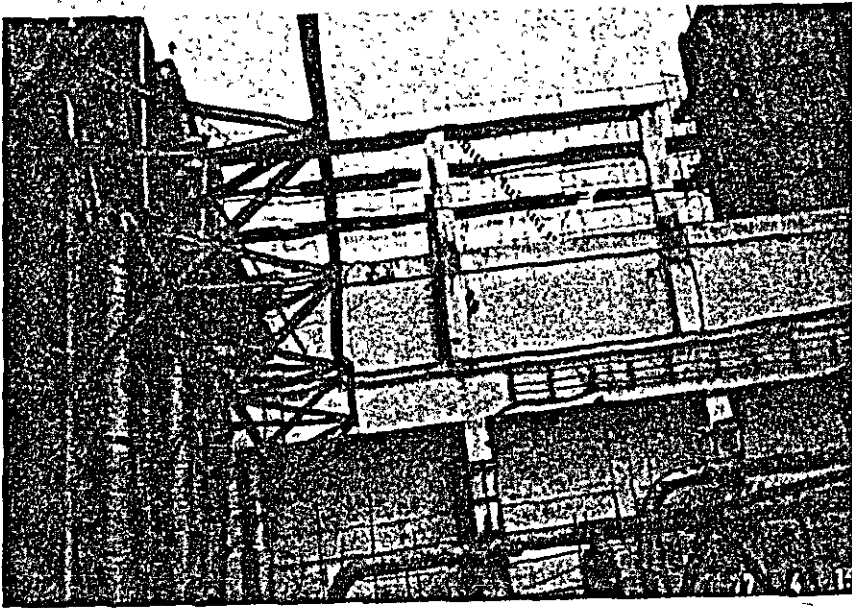
電力施設に関連して、ブカレスト市およびプロエスティ市にある火力発電所において屋根トラスが崩落してタービン等の機器に損傷を与え、60箇所の変電設備においても変圧器にずれが生じて絶縁不良、ショート等が生じた。

写真7.2 プラチ  
火力発電所の屋根  
トラス崩落の跡  
(プロコピエフ市)

火力発電所の屋根トラスの崩落は新設の建物であるだけに建築工学による今後の解明を待ちたい。

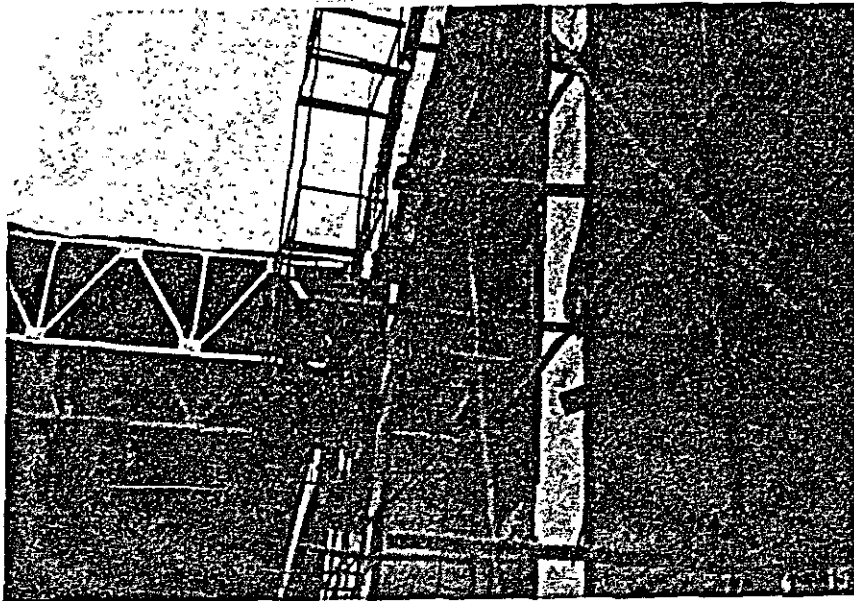
写真7.3 上に同じ

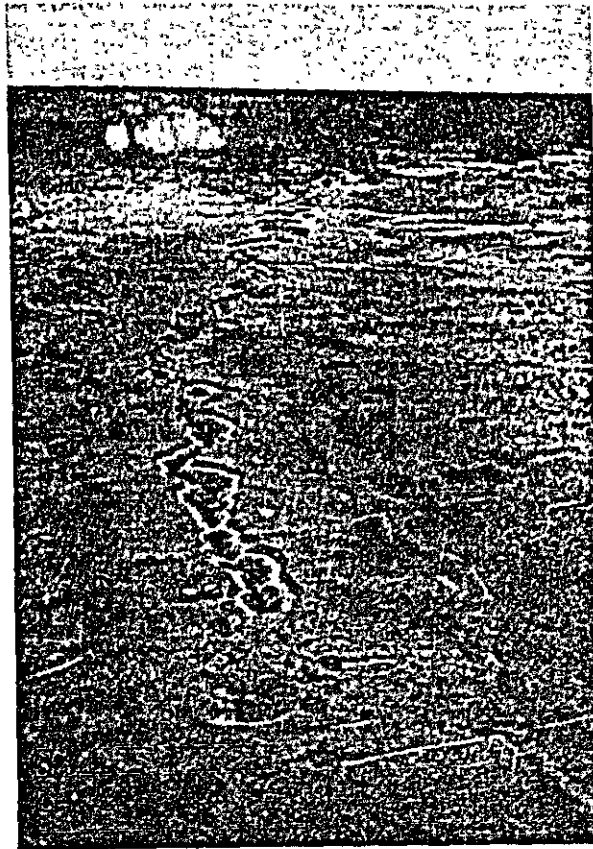
ル ( $\Delta = 270 \text{ km}$ ) で流動化現象が生じた (図 7.1, 7.2, 7.3, 写真 7.4, 7.5 参照)。

写真 7.4 ファウレにおける砂質地盤の流動化現象のこん跡  
( ICH提供 )

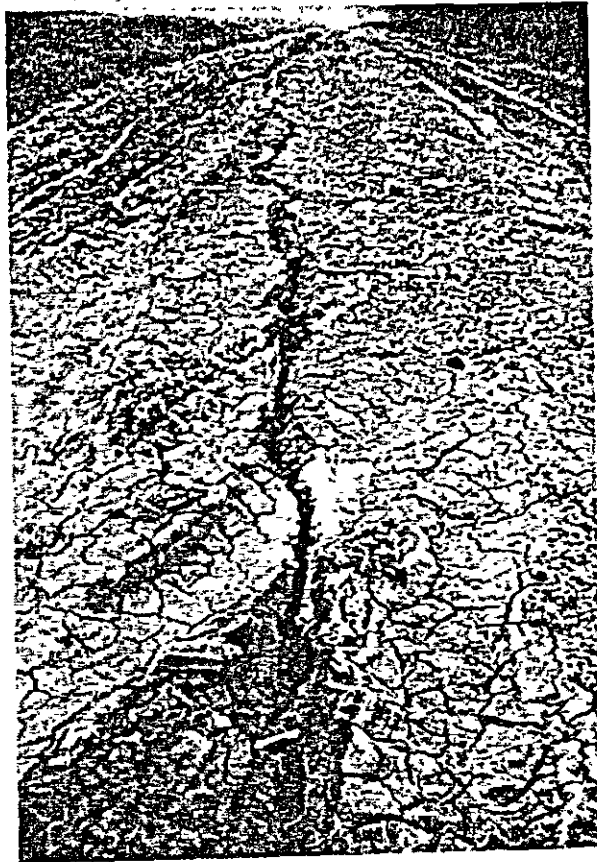
写真 7.5 上に同じ

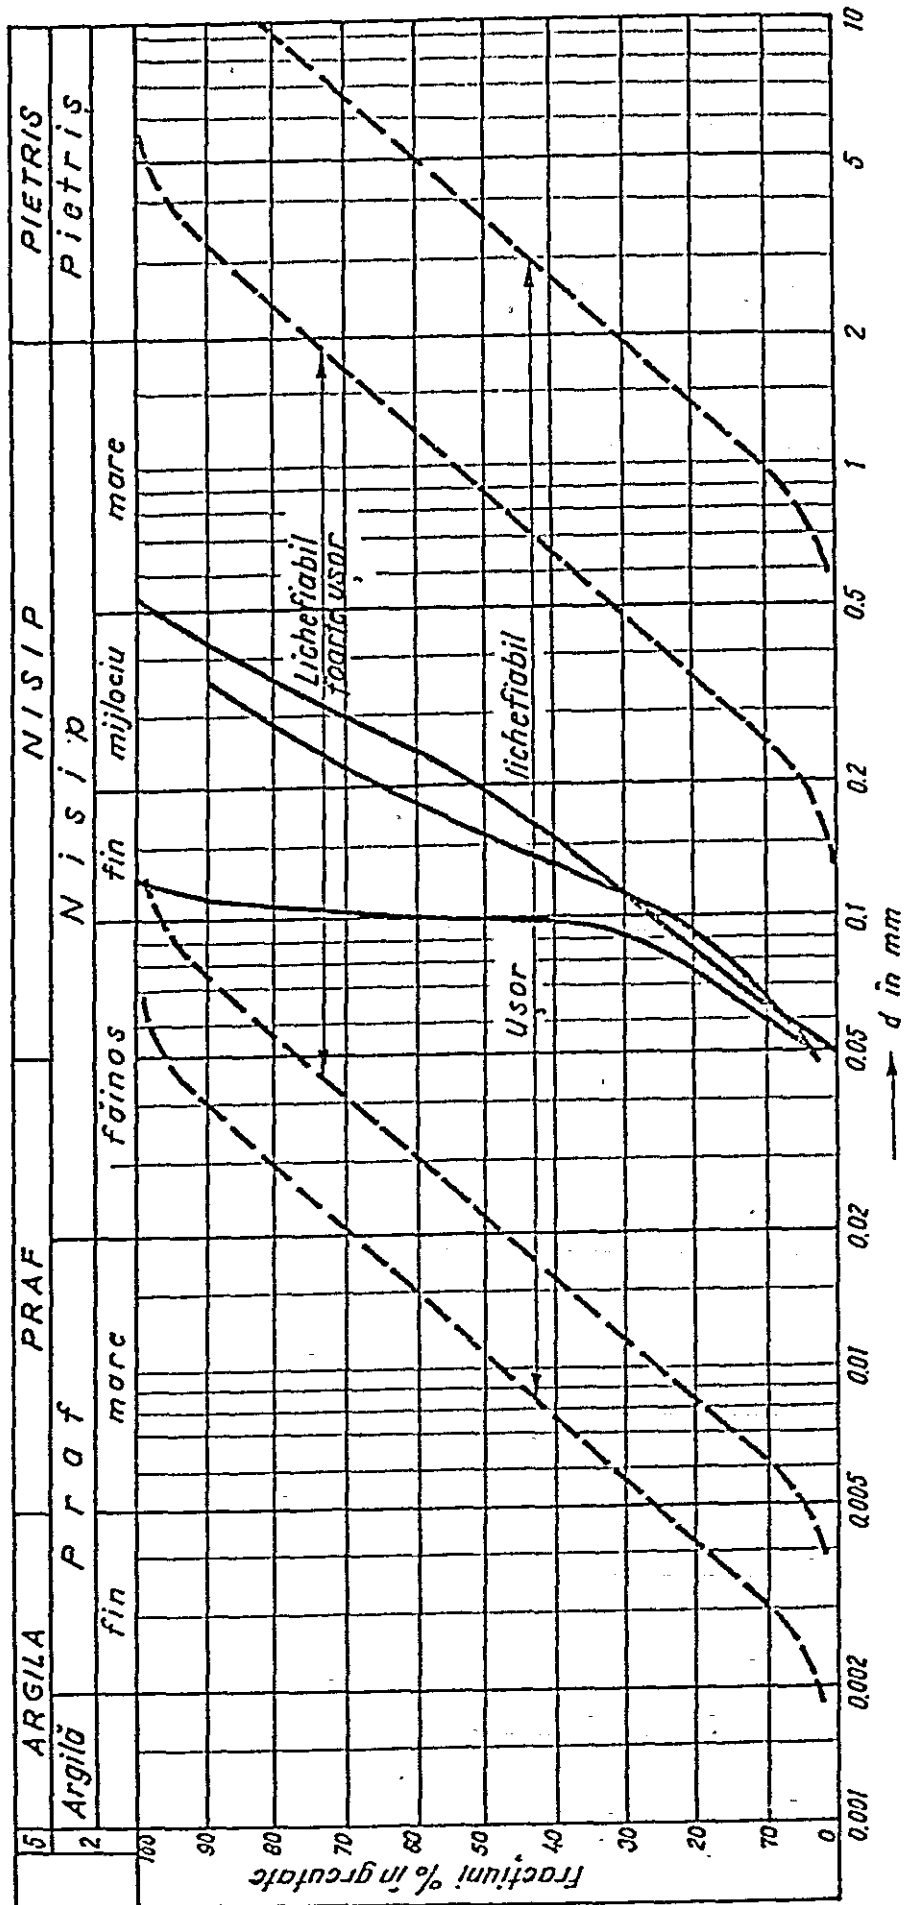
图7.1 フラウレイ (Δ=100 Km) の砂の粒度曲線

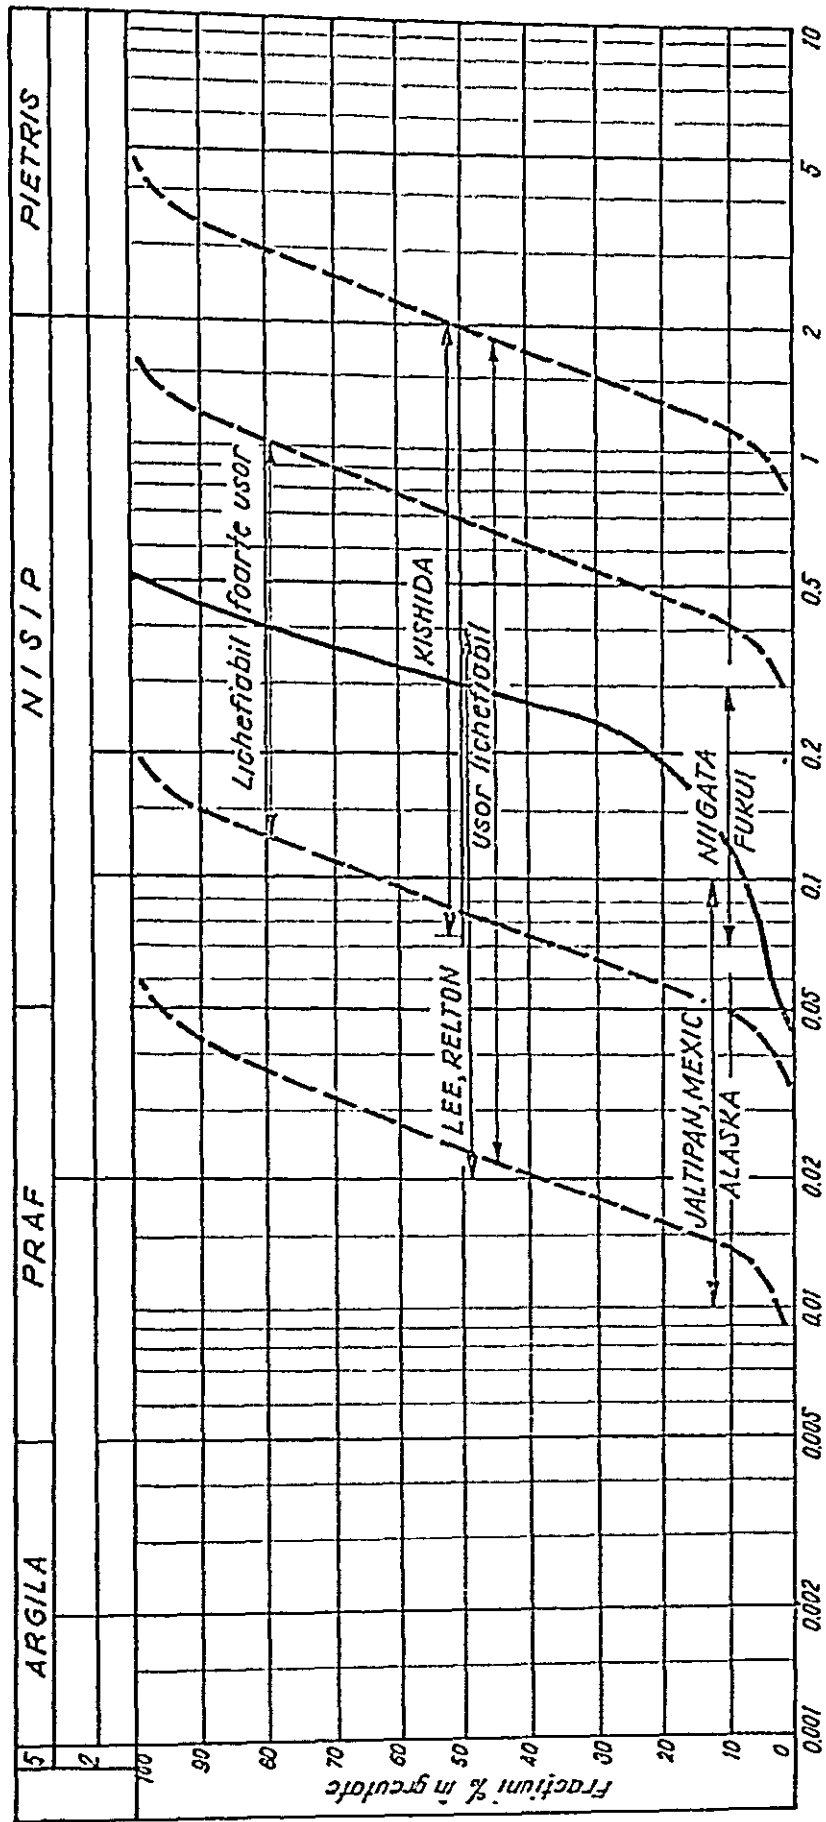
图 7.2 プラガテル (  $\Delta = 270 \text{ Km}$  ) の砂の粒度曲線 ( ICH 提供 )

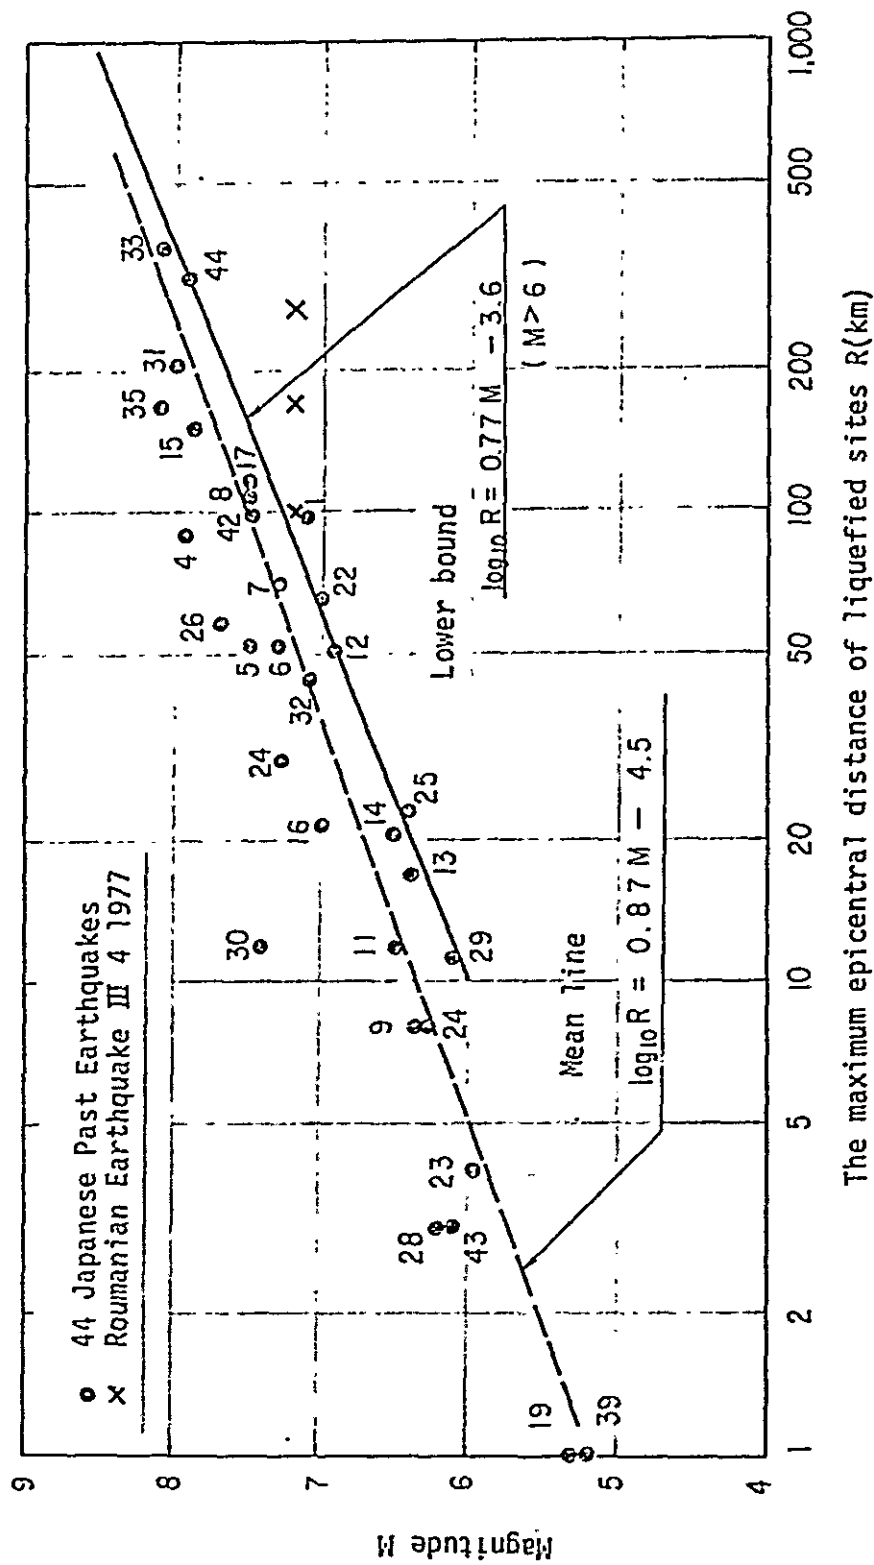
図 7.3 1977年ルーマニア地震における流動化現象発生の特異性

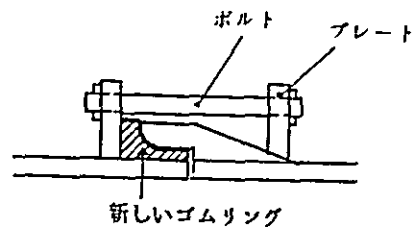
ブカレスト市では 1600 km の水道管の幹線として図 8.2 に示すような本管 (1200mm から 2200mm コンクリート管) が 200 km 配管されているが、地震によって前記同様継手部分 3 箇所に破損現象が見られた。破損が本管であるため流量を抑えて通水しながら図 8.3 のような方法で修理を完了している。

図 8.3 ゴム及び鉛の飛びだした継手の復旧方法

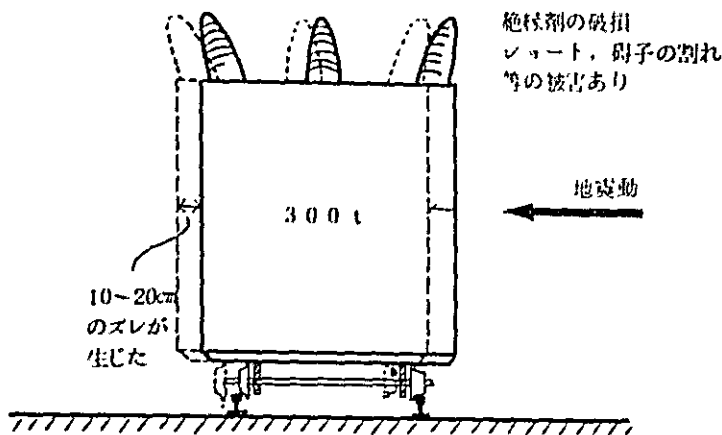
又、8基の変圧器も破損したが、それは中の絶縁物が破れたり、端子が割れたり、ショートしたりしたものである。なかには図8.6に示すように移動したのもあったが修理は比較的容易であったようである。ルーマニアでは変圧器と変圧器の間に防火壁を設けておりそのためブラジなどでも大火災は生じなかったとのことである。

図8.6 移動したトランスの例

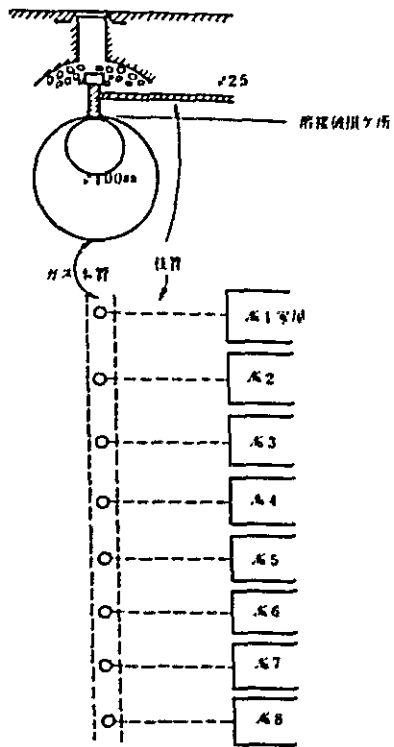
ビティンティ市でガス管の一部破損事例があったが大事にはいたっていない。この破損例は本管と接続部の溶接部の破損例であり、説明では図 8.8 に示すように一団地の住宅8軒に通ずる分岐部が全て地震のゆれの方向に破損した例である。溶接方法は確認はしていないが多分ガス溶接だろうとのことであった。矢張り接続部分が弱点となっており、接続部分の対策の検討が必要である。

図 8.8 ピテイシテイ市のガス管の破損状況

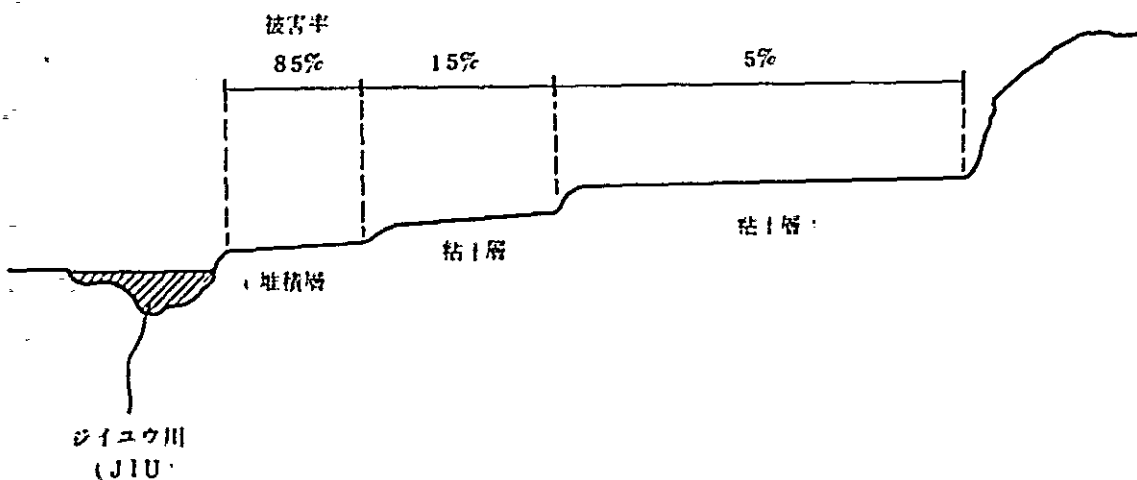
なかでも市西部のジニュー川の河沿いの地域の住宅地に被害が集中しており、この地区では、古い煉瓦造りの1、2階建て住宅の約85%が倒壊され、瓦礫の山と化し、地震の瞬間地鳴りと共に多くの住宅が倒壊し、50人の市民が圧死したと言われているが、その他の地区では、地盤が安定していたこともあって、建築物に亀裂が生じた程度の被害しかでなかったのである。

なお、クライオバ市の地盤及び地形の断面からみた被害分布は、図10.2のとおりである。

図10.2 クライオバ市の被害分布

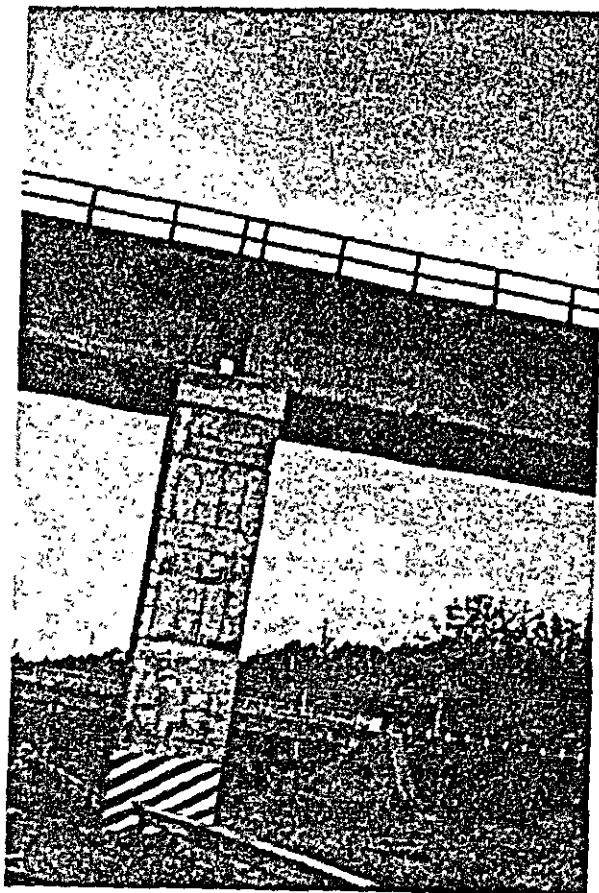
写真11-4.1 落橋防止構造を付けたらよいと思われる橋の一例

橋については特に問題とすべき点はない。しかしながら、安全性のより一層の向上を図るためにあらゆる橋に落橋防止構造を付加することが望ましい(写真11-4.1参照)。
