## 第10章 道路機能の改良工法の選定と評価

Department of Environment Road Research Laboratory

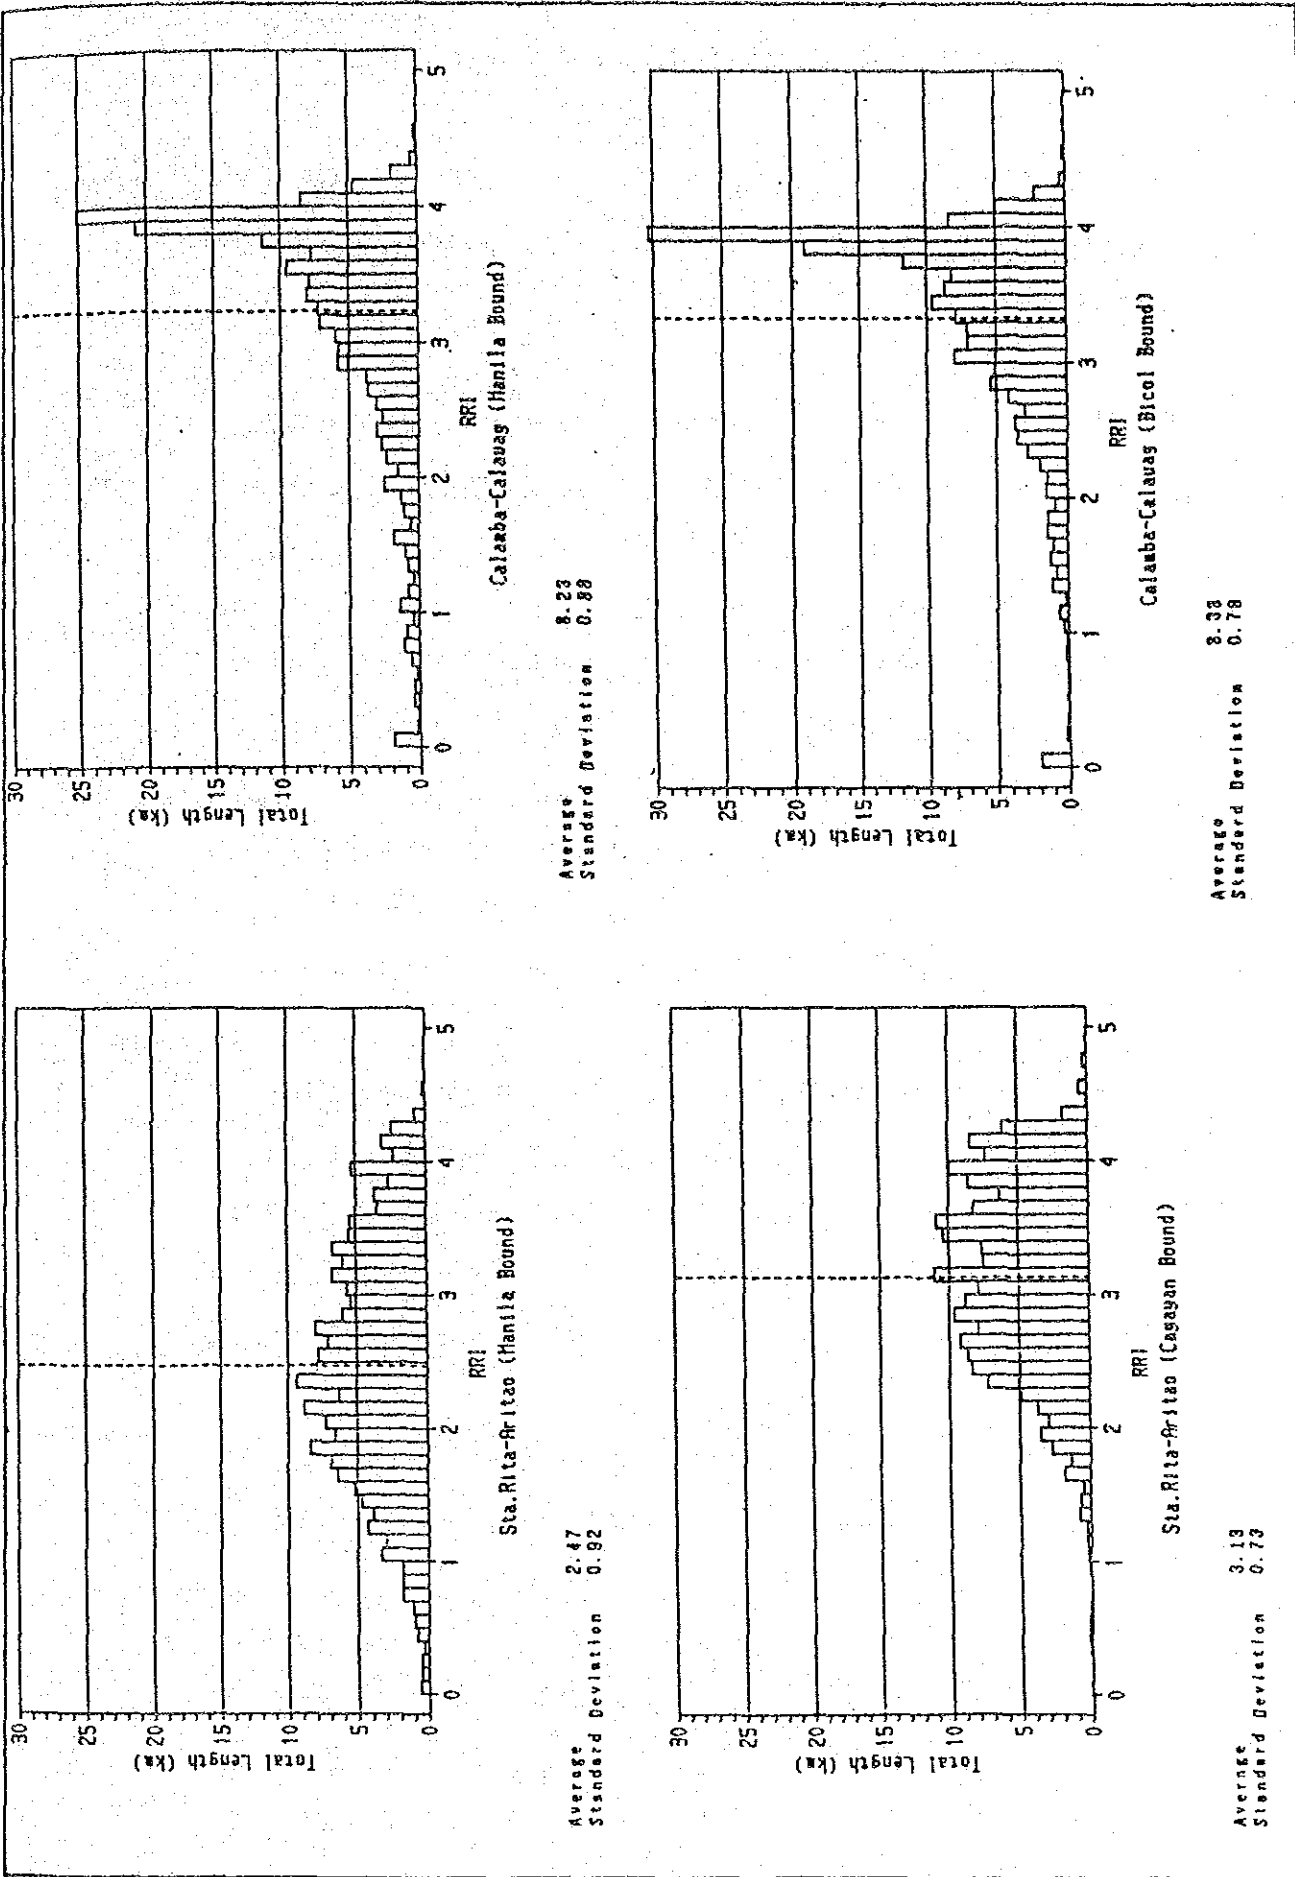
FIGURE 13.5-1 SUMMARY OF PAVEMENT LENGTHS BY LEVEL OF RRI

マニラ方向の車線での RRI が 2.47 と、カガヤン方向にと比較して著しく低いことは、マニラ方向の車線では緊急な修復の必要があることを示唆している。

一方、南部調査区間 (カランバ〜カルワグ) における平均 RRI はマニラ方向で 3.23、ビコール方向で 3.33 である。この調査区間の RRI は、均等には分布しておらず 3.9 附近に集中している。調査区間の大半は、許容できる状況にあり、両方向の RRI の間には著しい差異はない。

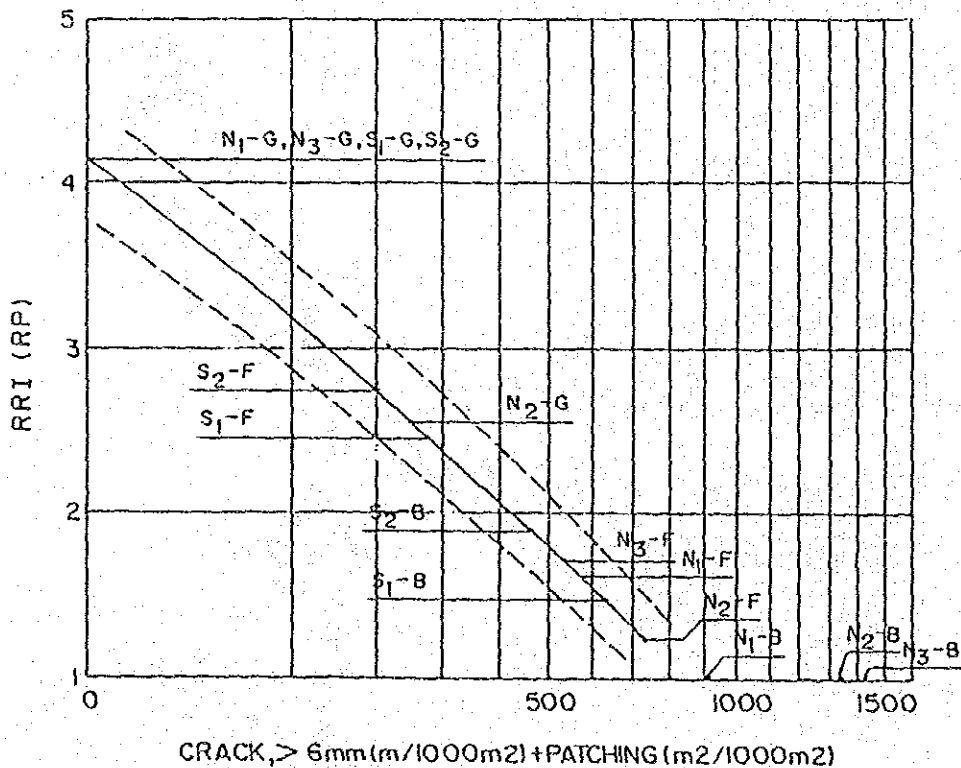
FIGURE 14.2-2 RRI VS. CRACKING SLABS FOR DETERIORATION SURVEY

舗装版の現況の状態をラフネス、クラッキング及びパッチングから求める RRI 式で評価した。

各版の RRI を図 14.2-2 に示す。

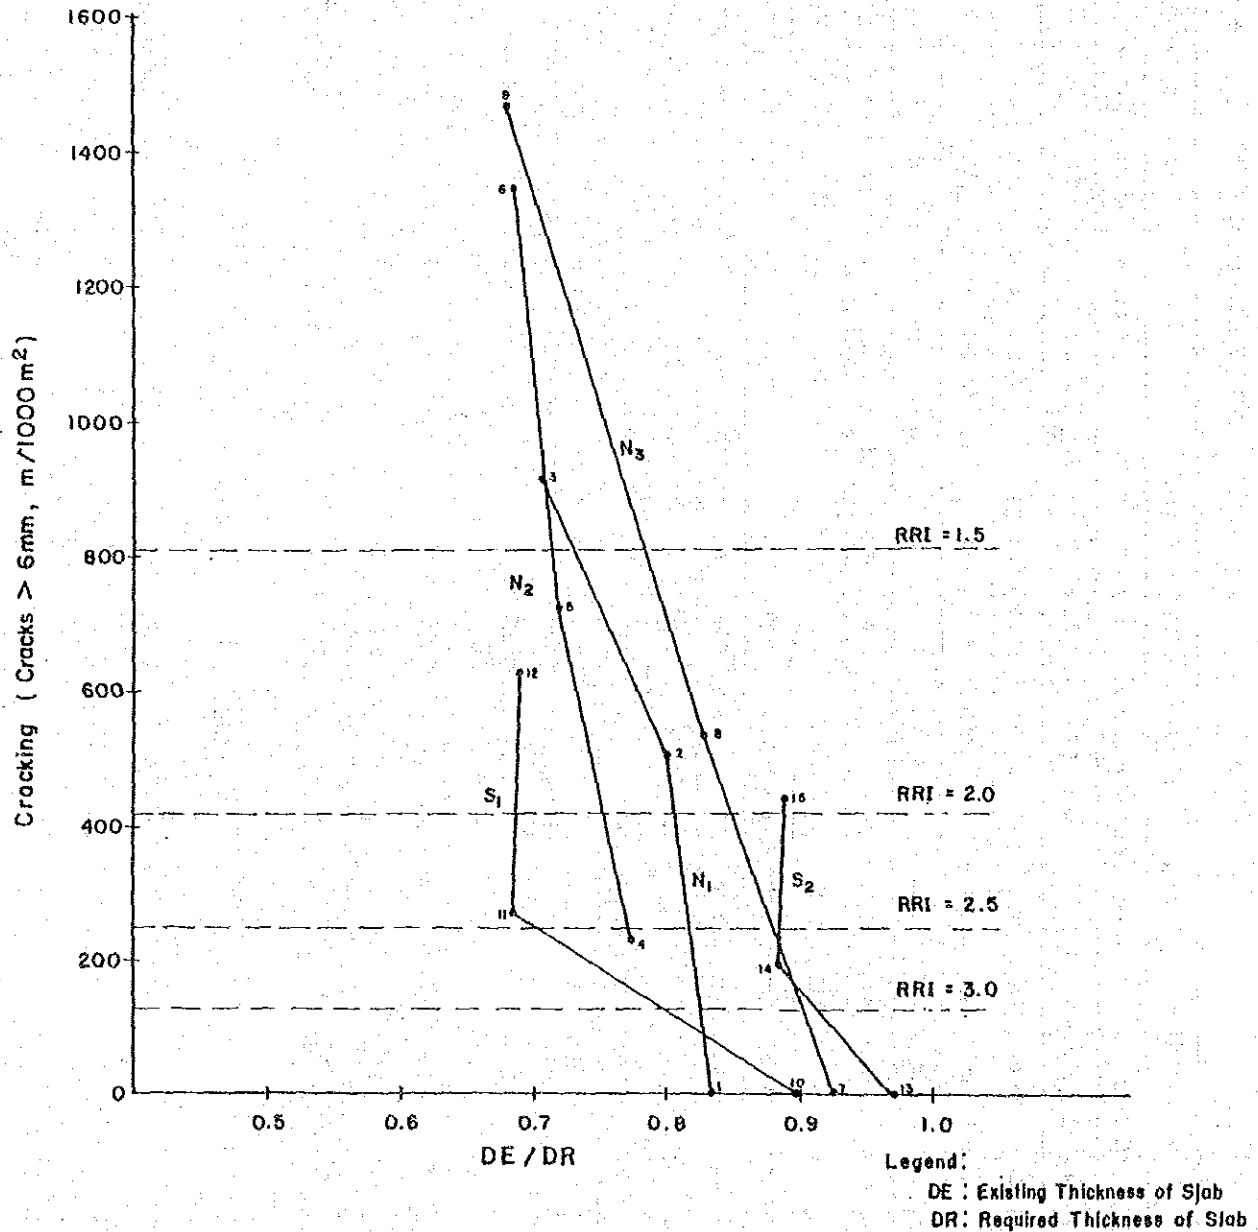
FIGURE 14.6-1 CRACKING THICKNESS OF SLAB

解析結果によると、既存のコンクリート版は、今日までの累積交通荷重に対して 1 ~ 2 in ( 2.5 ~ 5.0 cm ), 20 年間のそれに対しては、 3 ~ 4 in ( 7.5 ~ 10 cm ) 不足することになる。

図 14.6-1 は、コンクリート版厚の不足と、クラック発生割合とを示したものである。

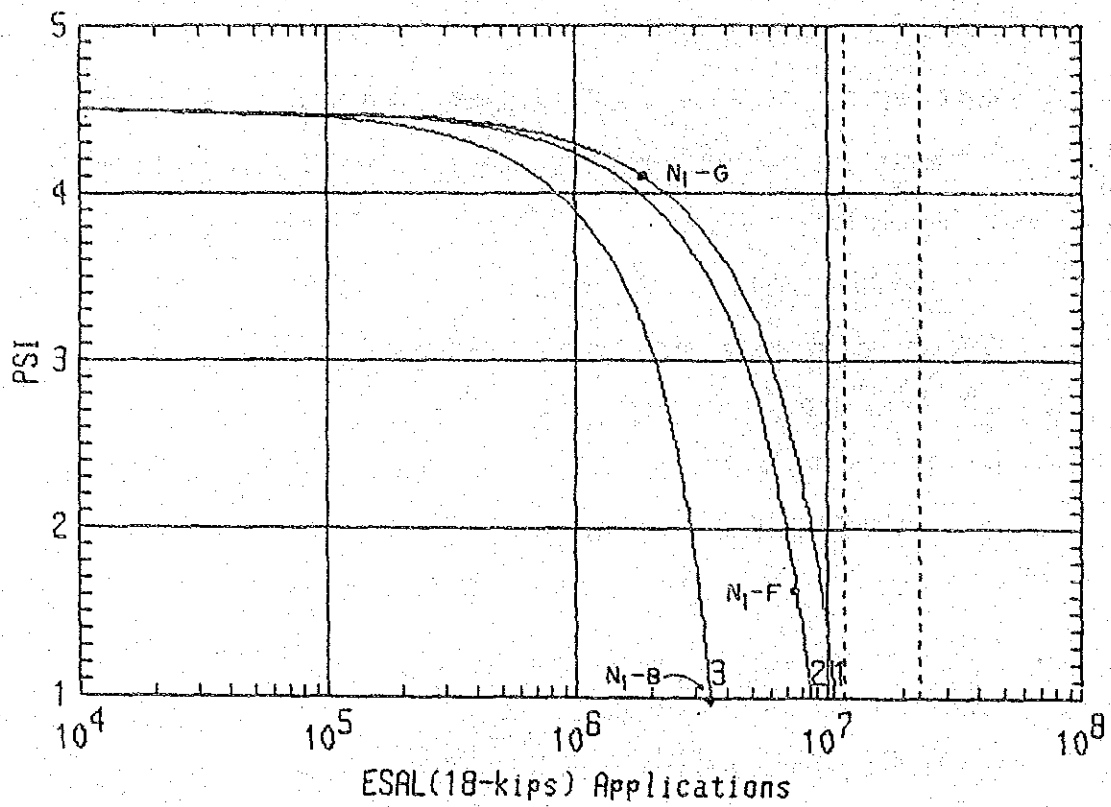
FIGURE 14.7-1 STA. RITA - GAPAN; N<sub>1</sub>

サービス性能供用性カーブは、破壊又は著しく損傷されている版の現状を、充分説明している。

版の現状は必ずしも充分説明されていない。これらの版のカーブは“損傷”を示しているが、RRIは2.5に近い。この値は、55%の人が損傷を認めないことを意味している。

カーブは、RRIが大きいと考えられる版の現状を説明することは出来ない。しかしカーブは、損傷を予測している。

この方法による評価は、予想される原因と共に表14.8-2に総括してある。

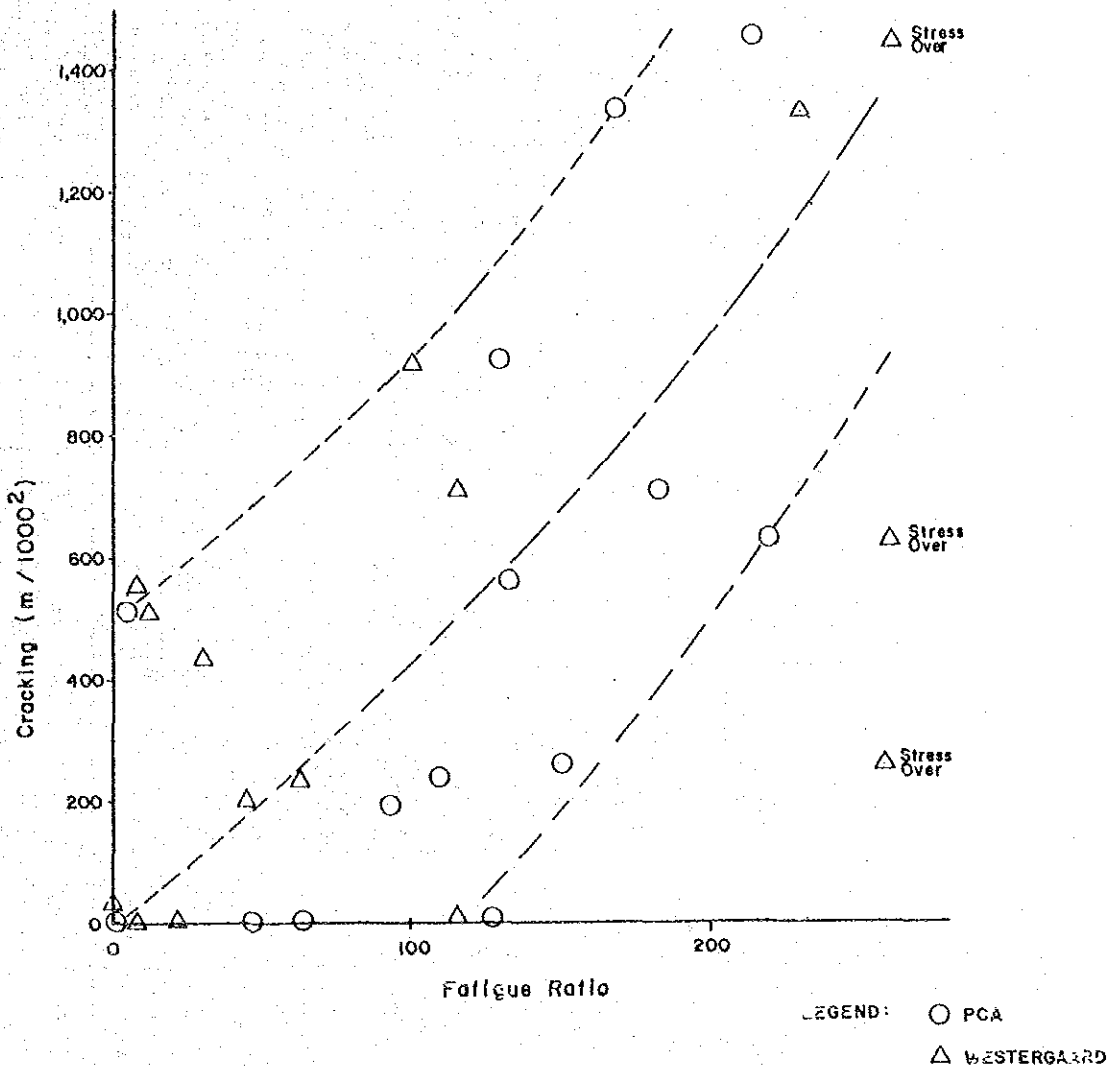
FIGURE 14.7-4 CRACKING VS. FATIGUE RATIO

修正ウェスターガード法に従って、車輛荷重および温度変化による応力と疲労比の関係をコンピューターで解析した。その結果は、資料編 14-7 及び図 14.7-4 に示してある。

PCA およびウェスターガードの両方法とも、クラックと疲労比との間には、比較的良い比例相関があるようである。
