フィリピン共和国
メトロマニラ火力発電所
リハビリテーション
計画調査報告書
(要約版)

国際協力事業団

計画調査報告書
(要約版)

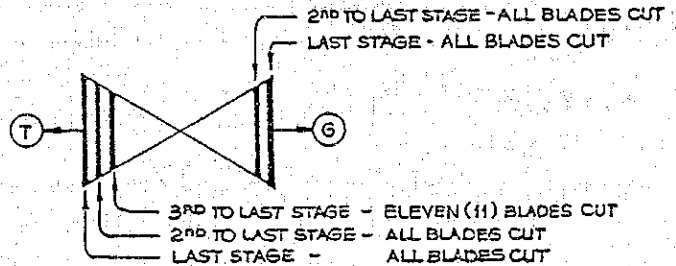
SNYDER #1
(SIEMENS)

- 低圧タービン最終段翼がタービン側、発電機側共損傷。損傷翼とその対称翼を切断。
- 低圧最終段翼材質 X22Cr-Mo-V121 から焼入れをしたX20Cr13 に取替え
- 再度、低圧最終段及び最終段より 2 段目の翼およびタービンの一部が損傷。翼損傷は応力腐食と云われている。

LP 最終段 (タービンおよび発電機側) 翼全数カット

LP 最終段から 2 段目 (タービンおよび発電機側) 翼全数カット

LP 最終段から 3 段目 (タービン及び発電機側) 10 枚カット 1 枚欠除

i. 翼の焼入れ方法や焼戻しの効果等最終段翼及び隣接段翼の損傷に関するデータをメーカーに提出させて保守時に有効に活用すべきである。

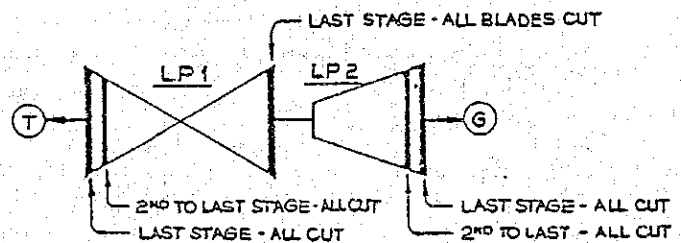
SNYDER #2
(SIEMENS)

- 高圧タービン衝動段翼損傷、翼及び他の損傷部取替え
- 1981年の定期修理でLP-1及びLP-2の最終段翼及び最終段より 2 段目の多数の羽根にクラック発見。全数翼をカット。
- 定期修理後、低温再熱管がタービンに推力を加えた為、タービン本体に極めて大きい振動を生じ、検査結果、衝動翼、HPCV-1・2・4 のスピンドルハンガーが破損していた。

LP-1 最終段 (発電機側) 翼全数カット

LP-1 最終段 (タービン側) 翼全数カット

LP-1	最終段より2段目(タービン側)	翼全数カット
LP-2	最終段	翼全数カット
LP-2	最終段より2段目	翼全数カット

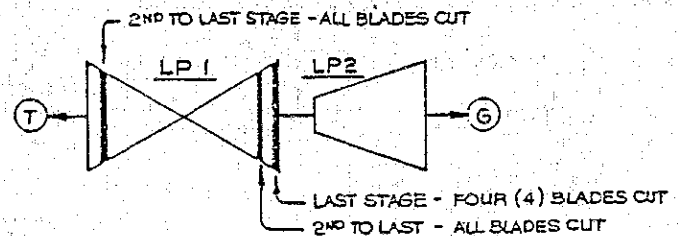
MALAYA #1
(SIEMENS)

検査後LP-1最終段(発電機側)破損。およびLP-2のクロスオーバー管の伸縮接手4箇所が破損。

破損翼カット 損傷ベローズ新品に取替え。

LP-1	最終段(発電機側)	翼4枚カット
LP-1	最終段より2段目(発電機側)	翼全数カット
LP-1	最終段より2段目(タービン側)	翼全数カット

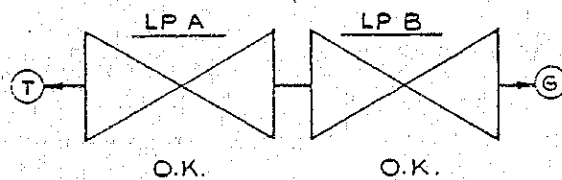
MALAYA #2
(HITACHI)

1980年、外部事故によるマラヤ1, 2号のトリップがあり、タービン及び発電機の全ての軸受が損傷した。

軸受は新品の備品と取替え。ジャーナルは機械加工した。

翼は全数完備

機械加工したジャーナルの直径は基準値より小さくなっている。

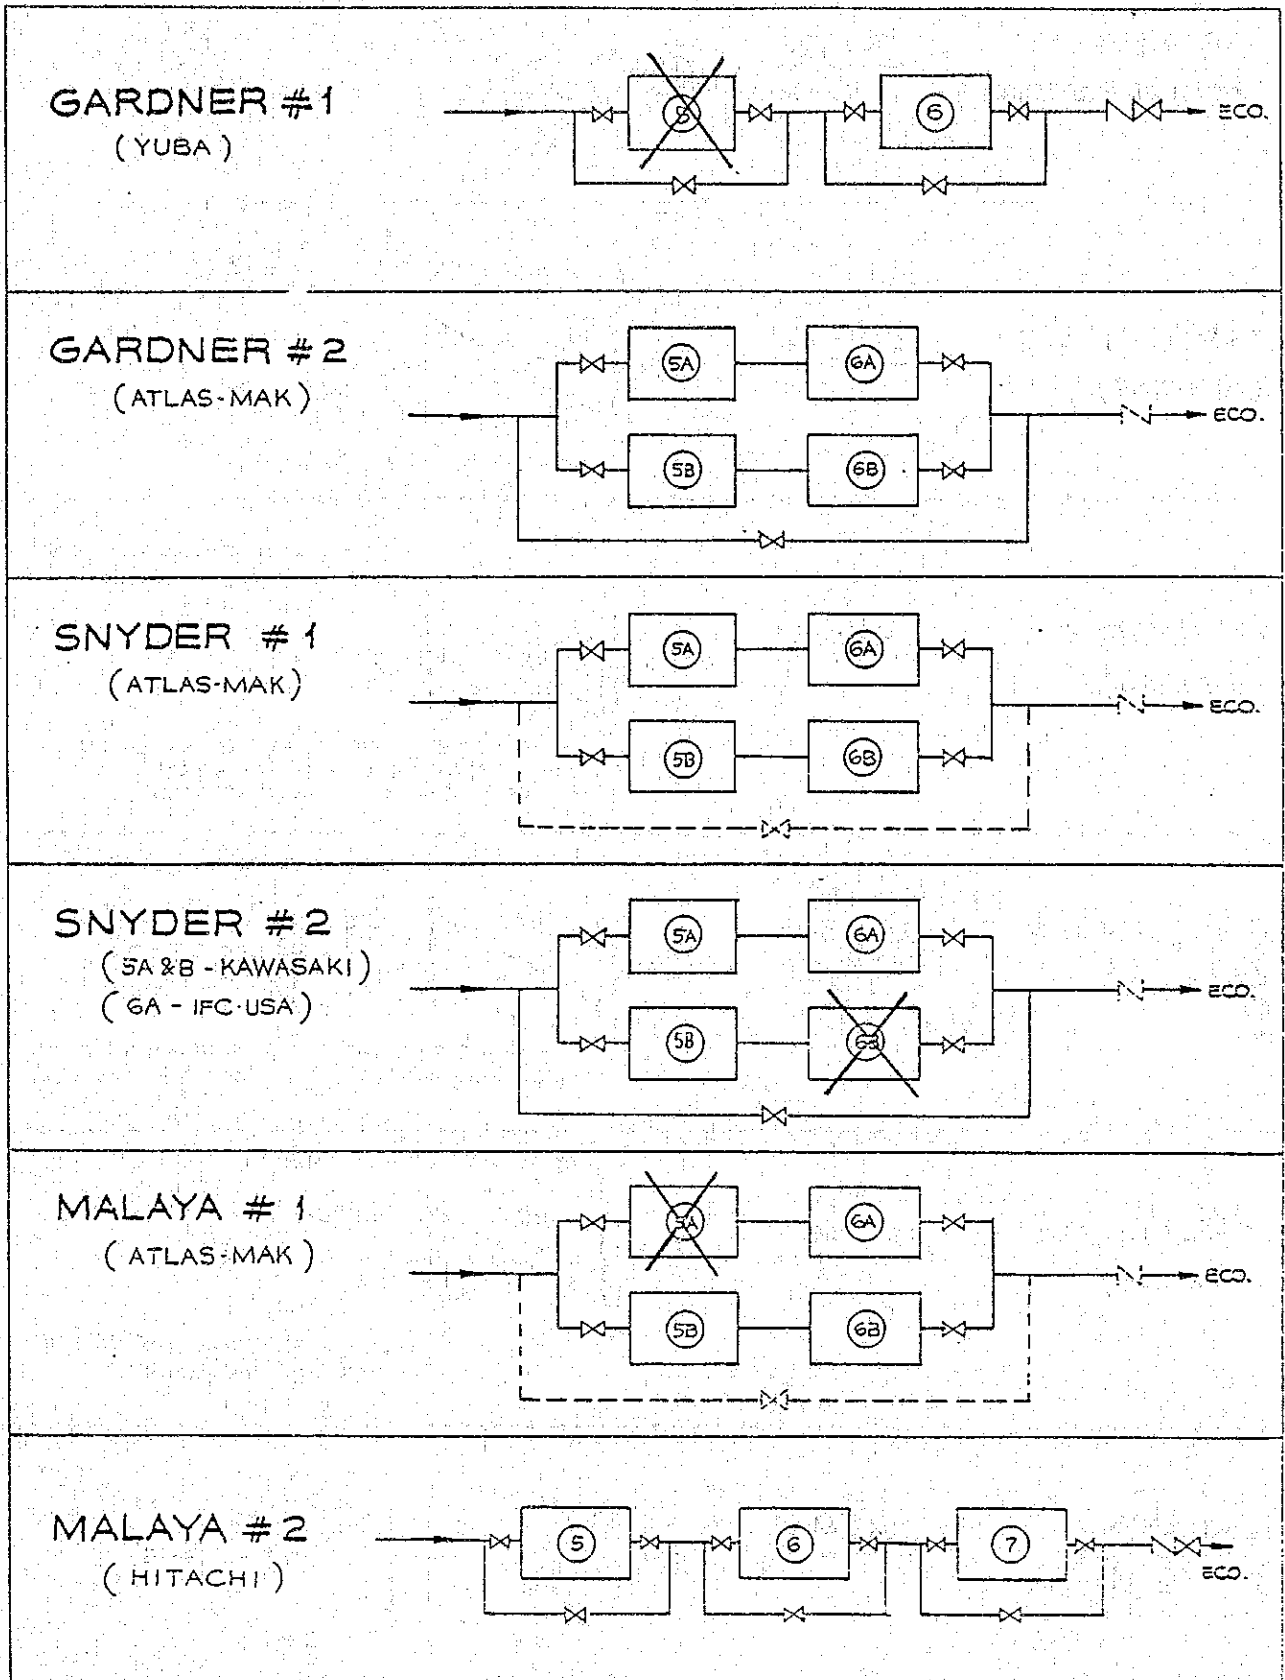
図 2 - 2 高圧給水加熱器の現状

高圧給水加熱器 #5 バイパス運転

高圧給水加熱器 # 6 B バイパス運転

高圧給水加熱器 # 5 A 及び # 5 B のチューブリーク率が高い。# 5 A は切離されている。
