インドネシア共和国
バリ海岸緊急保全計画調査
事前調査報告書

昭和62年12月

国際協力事業団

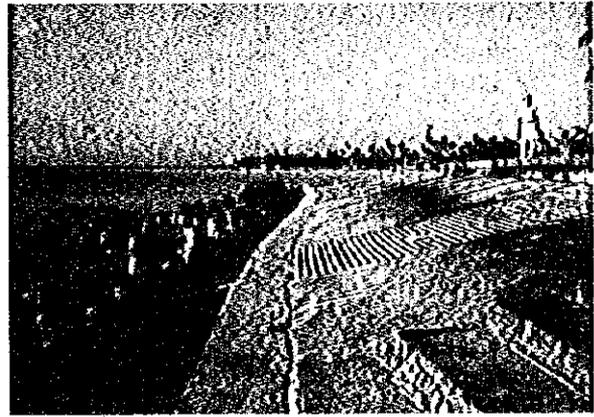
いくつかの国際会議の会場にもなったブルタミナ・コ
 テージの前の護岸。
 侵食により、護岸の根が洗われ、浜が消え、消波工の
 ブロックがリゾート地としての景観を悪くしている。
 (クタ海岸)

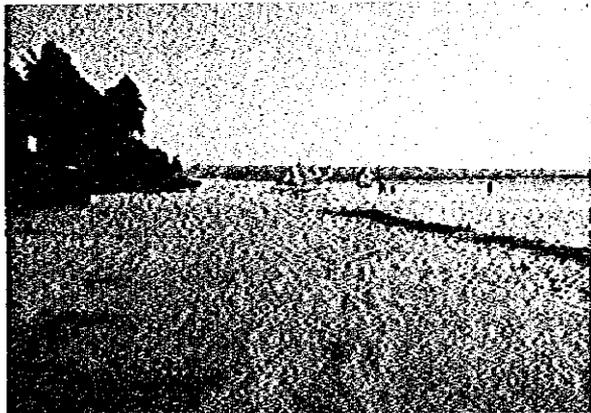
護岸が浮き上がったように見えるが、その分だけ浜辺
 が下がっているのである。
 遠くに見えるのがアンバサール空港の滑走路である。
 (クタ海岸)

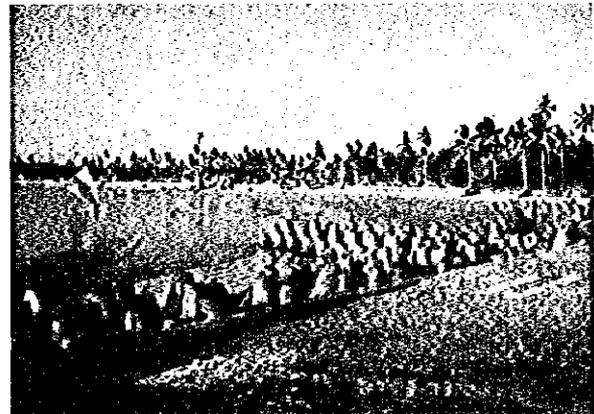
ブルタミナ・コテージの護岸の端である。
 建設当時と比較すると現在の汀線は100m以上後退
 している。(クタ海岸)

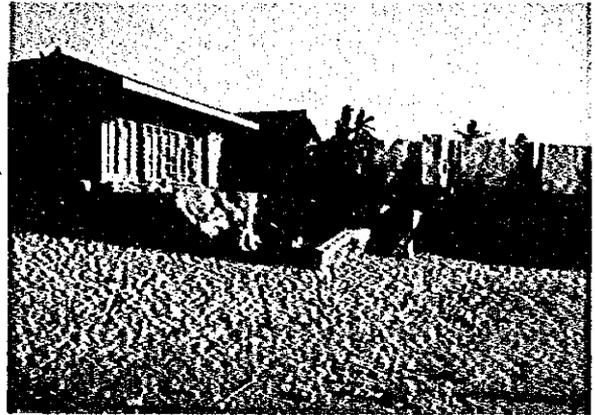
海岸侵食により倒壊したホテル。
侵食された浜は2 m 程低くなっている。(クタ海岸)

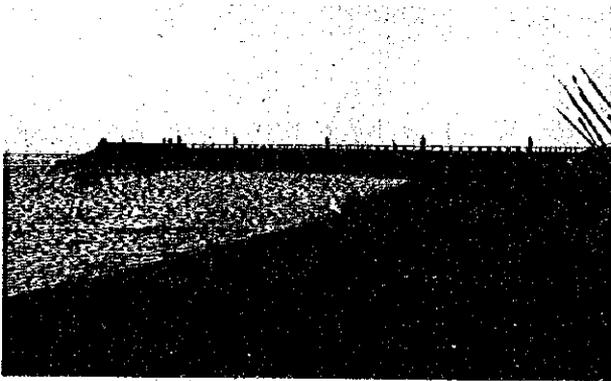
パリビーチホテルの前の巨大な突堤。
突堤の向う側は漂砂をとらえ、堆積傾向である。
(サヌール海岸)

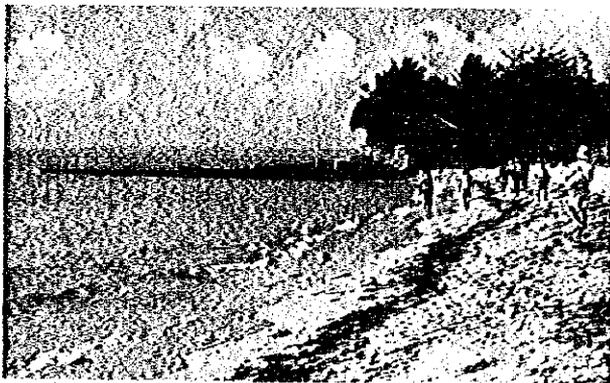
プライベートセクターが作った海岸保全施設。
保全されている所とそうでない所の汀線の位置に違いが認められる。(サヌール海岸)

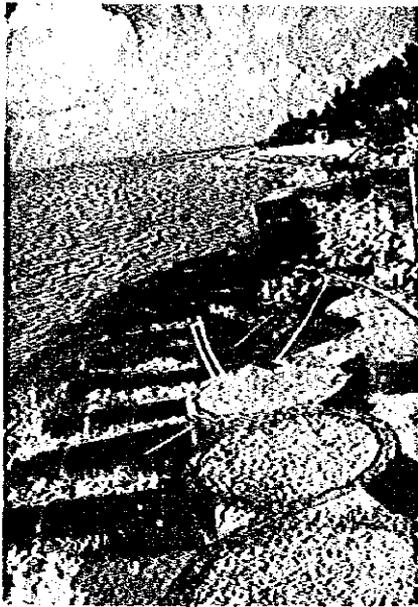
侵食を受け、倒壊した直立護岸。
向う側に見える汀線は手前の護岸の位
置より後退している上に、海浜勾配は
急で侵食性海岸である事を示してい
る。(サヌール海岸)

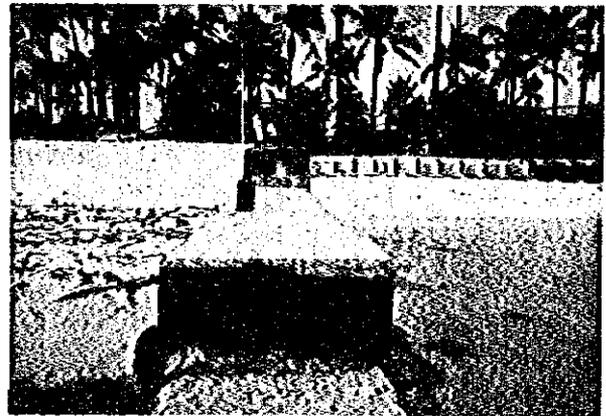
突堤の漂砂捕捉効果は大きい
が、下手側には護岸等の侵食
対策が必要となる。(ヌサ・ドゥア海岸)

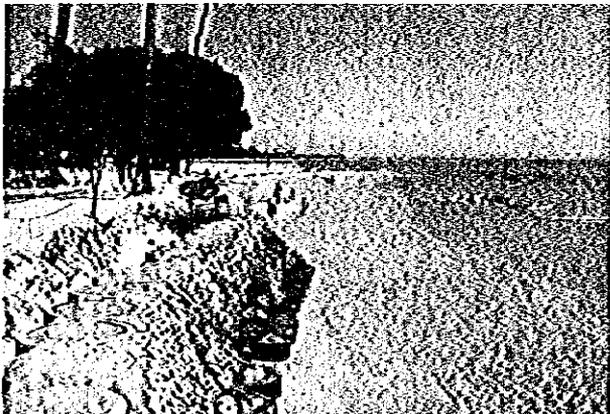
南東のモンスーンによる風浪で、
前浜がなくなり、護岸が動いた。
(ヌサ・ドゥア海岸)

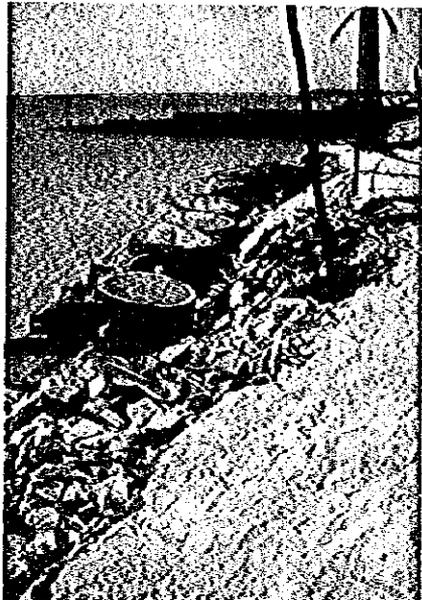
被災した護岸の応急対策。
(ヌサ・ドゥア海岸)

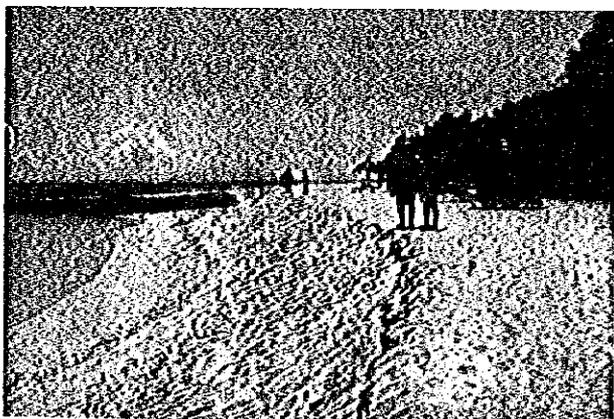
浜の勾配が急になっており、侵食性の海岸であることを
示している。(ヌサ・ドゥア海岸)

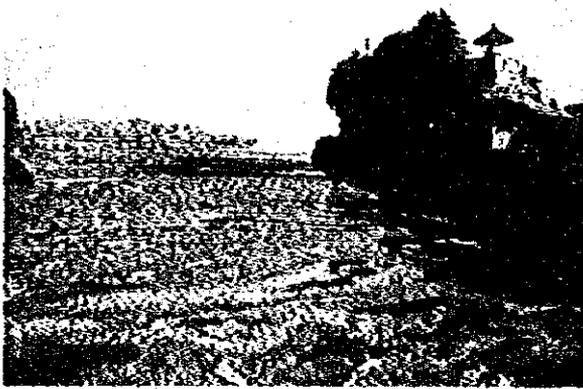
寺院のある岩は若干堅かったため残ったが、周囲の岩は侵食を受け「鬼の洗濯岩」のようになっている。しかし、残った岩も乾湿を繰り返しているため、風化が進んでいる。(タナ・ロット)

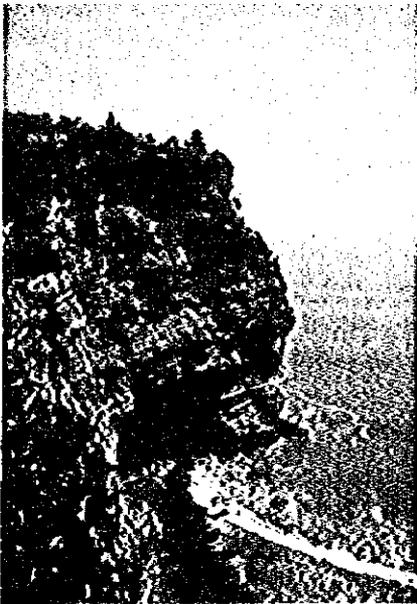
激しい波浪により海岸侵食を受け、断崖絶壁となっている。(ウル・ワトゥ)

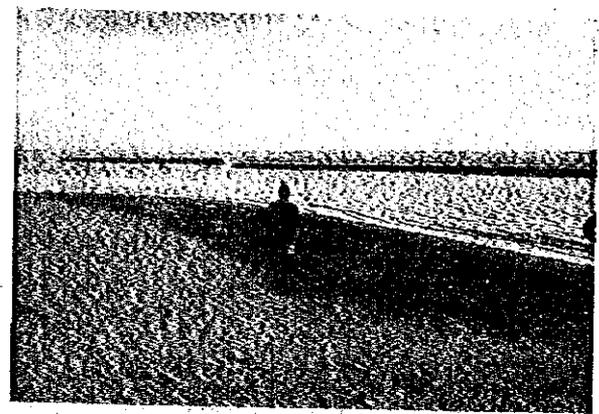
写真-4.1.1 サヌール海岸の離岸堤

バリ・ビーチ・ホテルの北側に突堤が設置されているが、これにより、ホテルの前面にはかなりの砂の堆積が見られる。さらに、同ホテルの南側には、写真-4.1.1に示すように、公共事業省により2つの離岸堤が建設(1984年、1986年)され、かなりのトンボロがつき、効果を上げている。しかし、離岸堤の構造は、わが国のものと比較すると、高さが低くかつ不透過となっているため、離岸堤前面の洗掘を招いている。

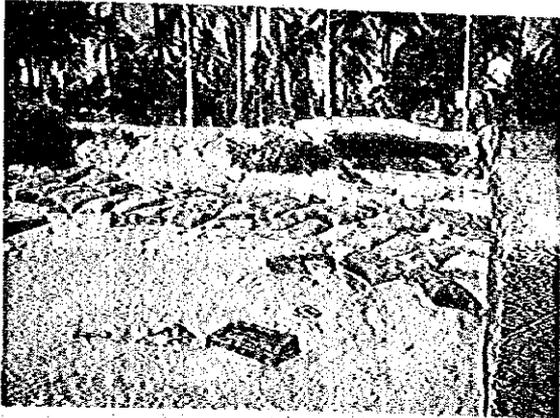
写真-4.1.4 ヌサ・ドゥア海岸の被災状況

形成しており、ヌサ・ドゥア海岸にとって重要な海浜であるが、侵食が激しく、護岸、突堤及び離岸堤により守られているが、南西のモンスーンによる風浪により、護岸の一部が被災していた。

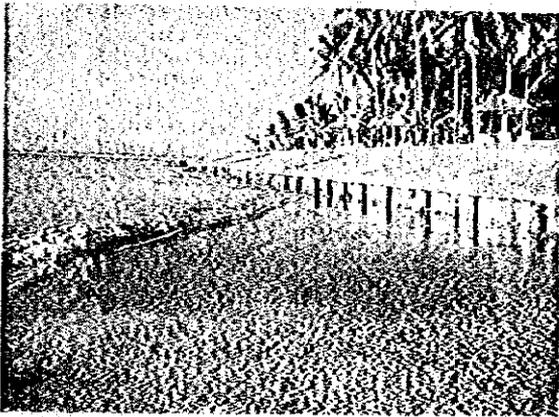
写真-4.1.6 プルタミナコテージ前面護岸の侵食状況 (クタ海岸)

この海岸の侵食は、全く人為的な原因で起こっている。リーフが約1kmに亘って存在する海岸に1969年にデンパサール空港 (Denpasar Airport) の滑走路が建設されたが、それにより、北向きの漂砂が遮断されたため、滑走路より南側には堆積現象が現れるのに対し、北側には大幅な侵食となり、汀線が約100m位後退したと言われている。また、この侵食により、プルタミナコテージ (Pertamina cottage) の前面に設置された護岸の基礎が大きな洗掘を受けていた。さらに北側には、基礎のみが残っているコテージや放置された建物がある。

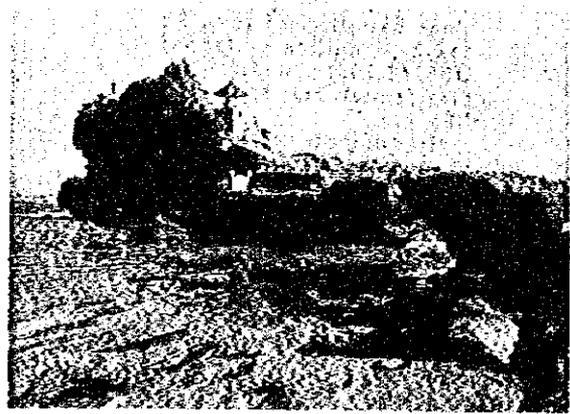
写真-4.1.9 タナ・ロット

ここは、クタの日没風景とともに知られる夕日の名所であるとともに、ロック・テンブルの愛称で知られるタナ・ロット寺院がある。ビーチから少し離れた巨大な岩上に黒色の塔が二つ立っており、ヒンズー教徒の巡礼地として、年間40万人もの信者と外国人観光客が訪れ、文化的、観光的見地から見て非常に重要なところである。このタナ・ロット寺院のある岩の周囲には、リーフが存在せず、インド洋からの波の影響を直接受けているため、崖侵食が非常に進んでおり、このまま侵食が進むと、この寺院の存続の危機に瀕することは容易に想像のつくところである。

現在、応急緊急対策として、大統領の留置予算を流用して、消波ブロックを設置中であるが、景観上の問題もあり、何らかの抜本的対策が必要であろう。

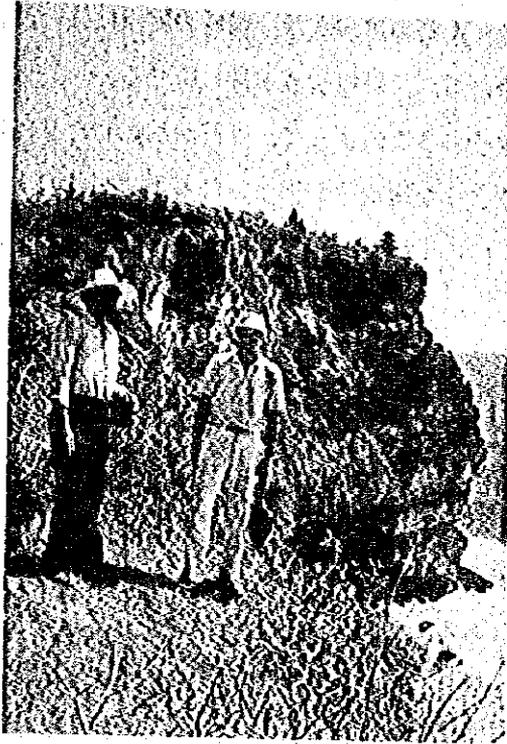
写真-4.1.10 ウル・ワトゥ

バリ島の最南端にある海岸地帯で、約100m程度の切り立った崖からなり、その崖の上にタナ・ロット以上に立派なピンドゥー寺院がある。ここには、リーフが存在せず、前面の海底勾配もかなり大きく、インド洋の荒波を直接受けて、崖侵食が進んでいる。むしろ、この崖侵食により、切り立った崖風景が形成されたと言った方が正確な地形をしている。寺院の下の方には、大きなクラックが何本も存在しており、波浪による崖侵食が主要因で起こっている現象ではあるが、侵食対策だけでは対処出来るものではない。
