第 4 章 カラカ発電所の現状

4-1 運転、保守、管理

4-1-1 運転実績

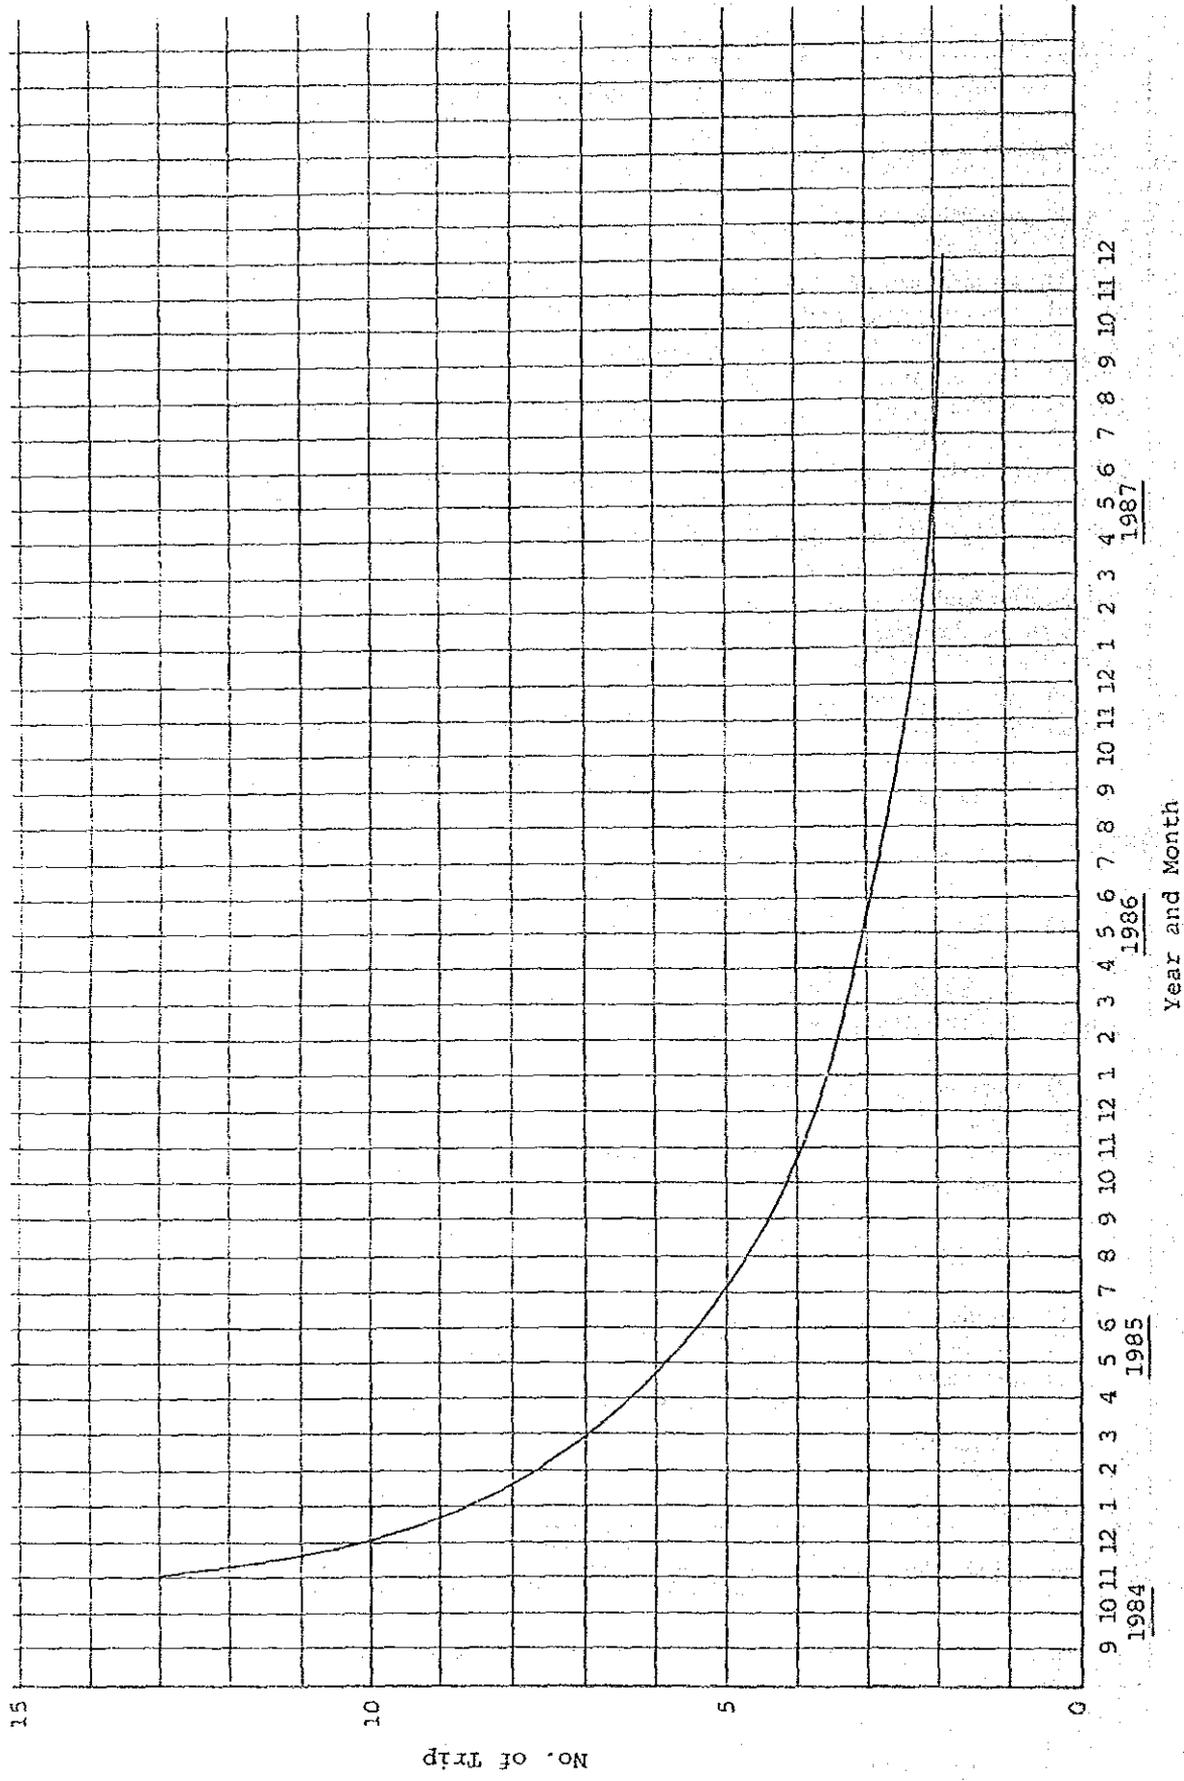
図 4 - 1 カラカ 1 号機事故停止回数の推移

停止事故の経時変化は図4-1に示す通りであるが、いわゆる初期故障と言われるものは1984年9月の運開から1985年5月までの間にはほぼ出つくしており、大部分は対策が施こされ現在問題はないと考えられる。しかし上記に述べた様に、初期調整期間の不足からくる問題点としてクリティカルフレームアウト、ABCの動作不良等が残存している。次に停止事故を多く起した項目として、カラカ発電所に当初燃料として供給されたセミララ島からのROM炭及びSSCによる運炭設備の詰りやボイラのスラッキング、ファウリング及びこれに起因するボイラチューブブリークなどで、ボイラ付属機器の故障を含めると故障全体の約19%を占めている。これらの問題はNAPOCOR関係者の努力により殆ど解決され、スラッキング、ファウリングについても混炭による運転を行っている現在では全く起っていない。

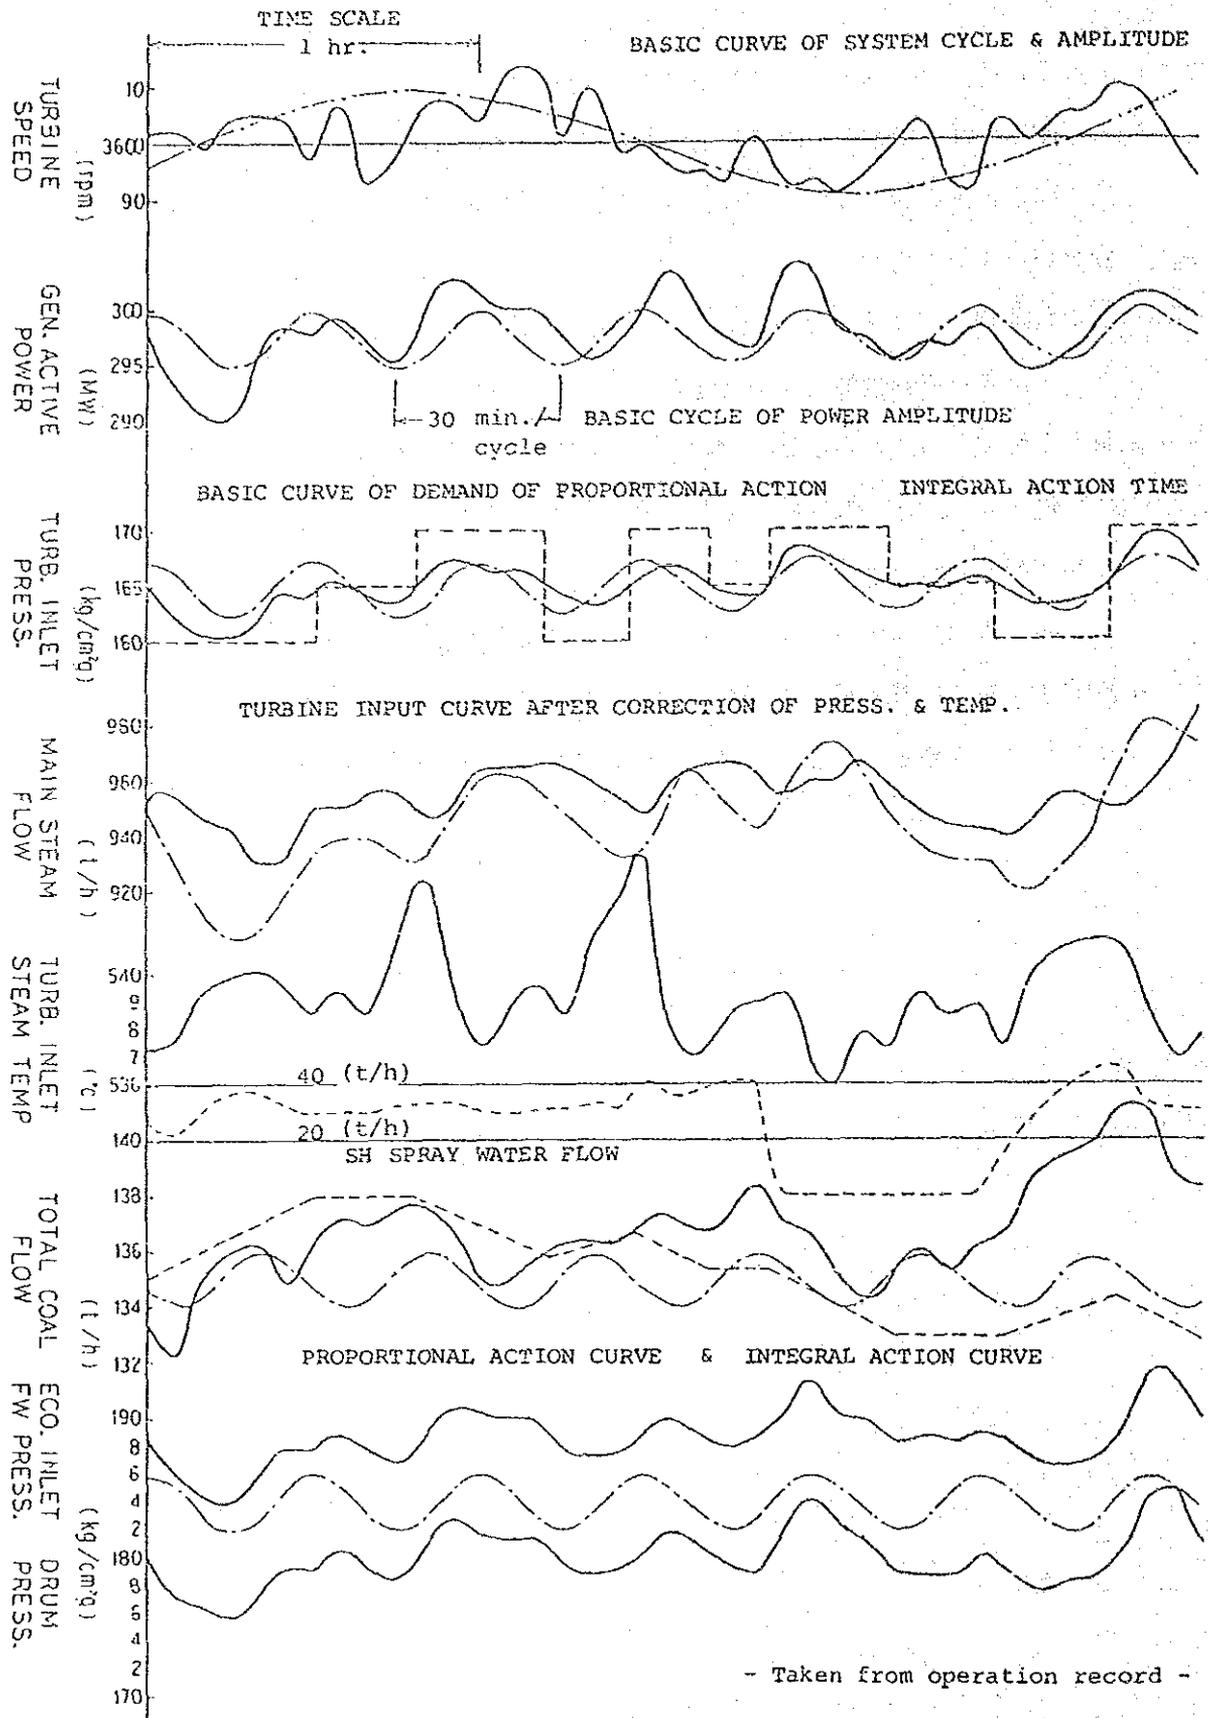
図 4 - 3 定負荷時における給水制御システム過度応答によるABCシステム不安定動作

タービン入口主蒸気温度を一定とみなすと、タービンへの熱入力 Q は主蒸気圧力 P と主蒸気流量 W との関数となる。図4-3で加減弁が一定開度の条件で発電機出力が $\pm 8\text{MW}$ ($\pm 2.6\% \text{E CR}$) 変動することは、燃料の変化が負荷急変時の初期にはないことから、給水流量の変化に伴うものと判断される。

又、給水流量の変化する原因としては、給水制御系の閉ループの中で、ドラム水位偏差を補償する給水流量の変化が過剰となっているので、水位と給水量が180度位相おくれとなりシーソー現象をおこし、持続ハンチングを行っているためである。

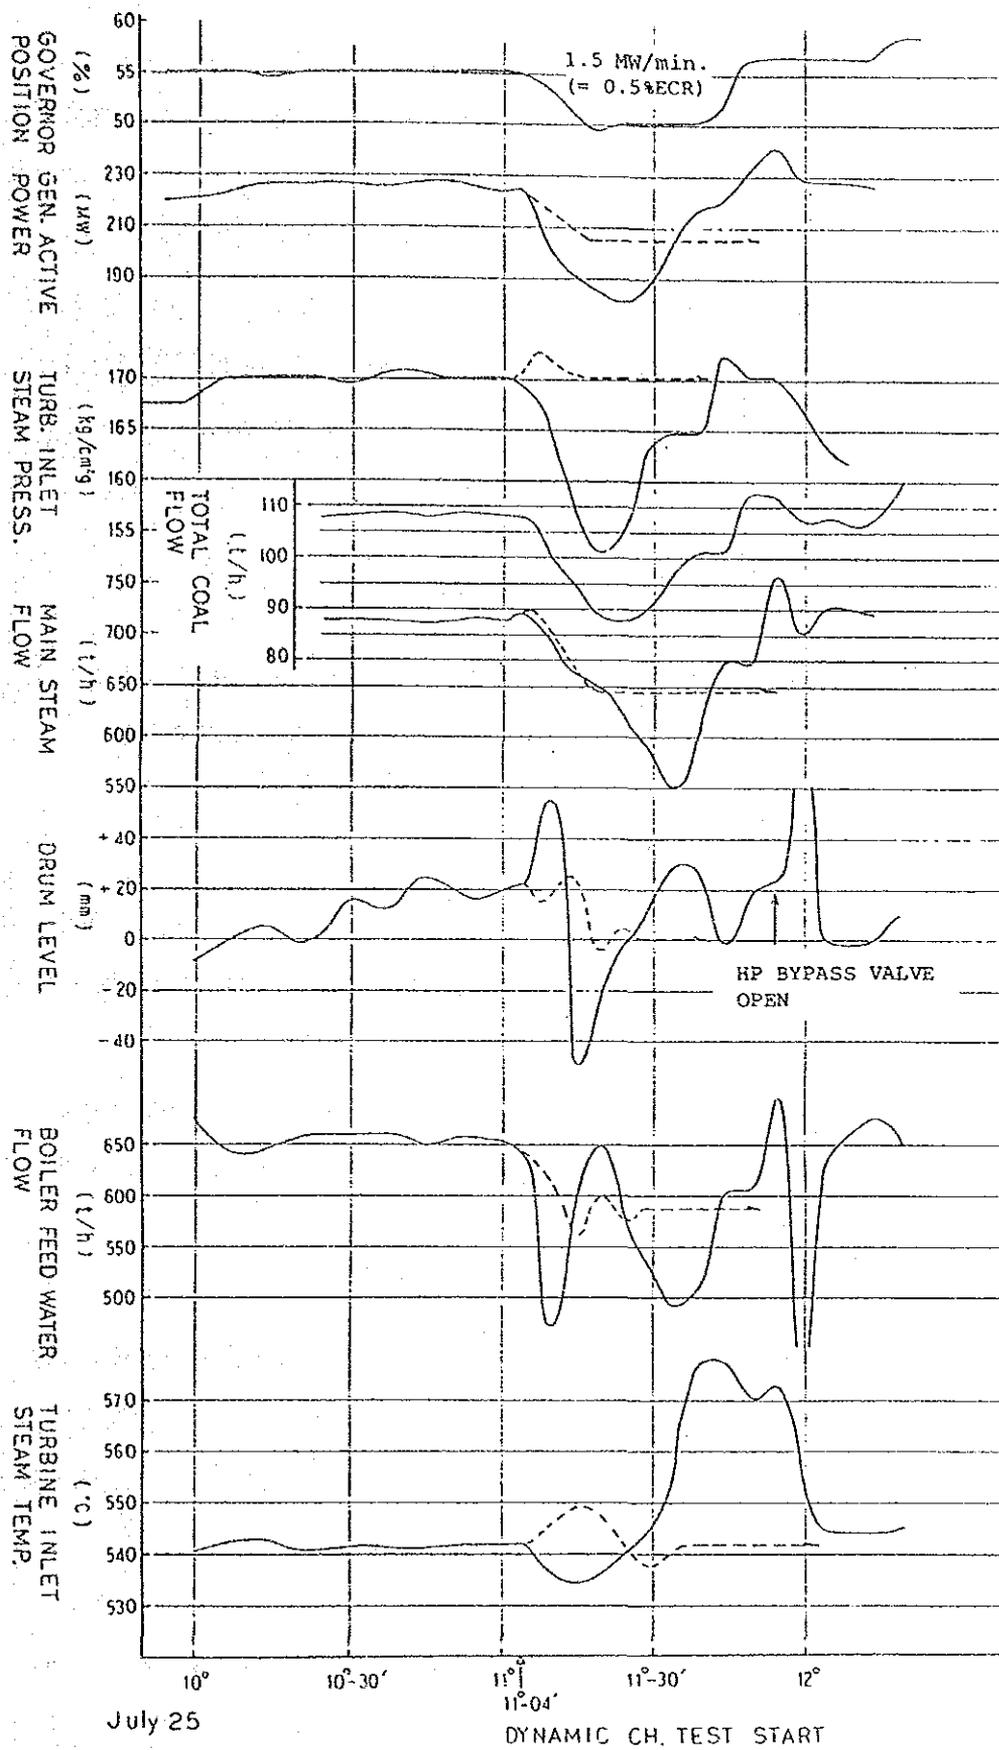
図 4 - 4 負荷変動時における給水過度減少による ABC システム不安定動作

この直接原因は、カスケード制御システムにおけるマスタコントローラとスレイブコントローラとの協調不良か給水ポンプ (BFP) の制御信号と給水流量との相関ゲインの不適合かも知れない。

動特性試験から判断すると、主蒸気圧力制御、給水制御とも適切な調整が成されていないため、制御性が悪く早急に適正な調整を行なう必要がある。このABCシステムは日本で使用しているシステムと類似のものであり、十分に調整可能なシステムである。従って、定修時に演算器、検出器などの単体の較正を行い、定修後のプラント立上がり時にABC調整のためにテスト期間を設け、コントローラの調整を行なえば制御性が改善され、最低限の安定な運転を行なえるものと思われる。

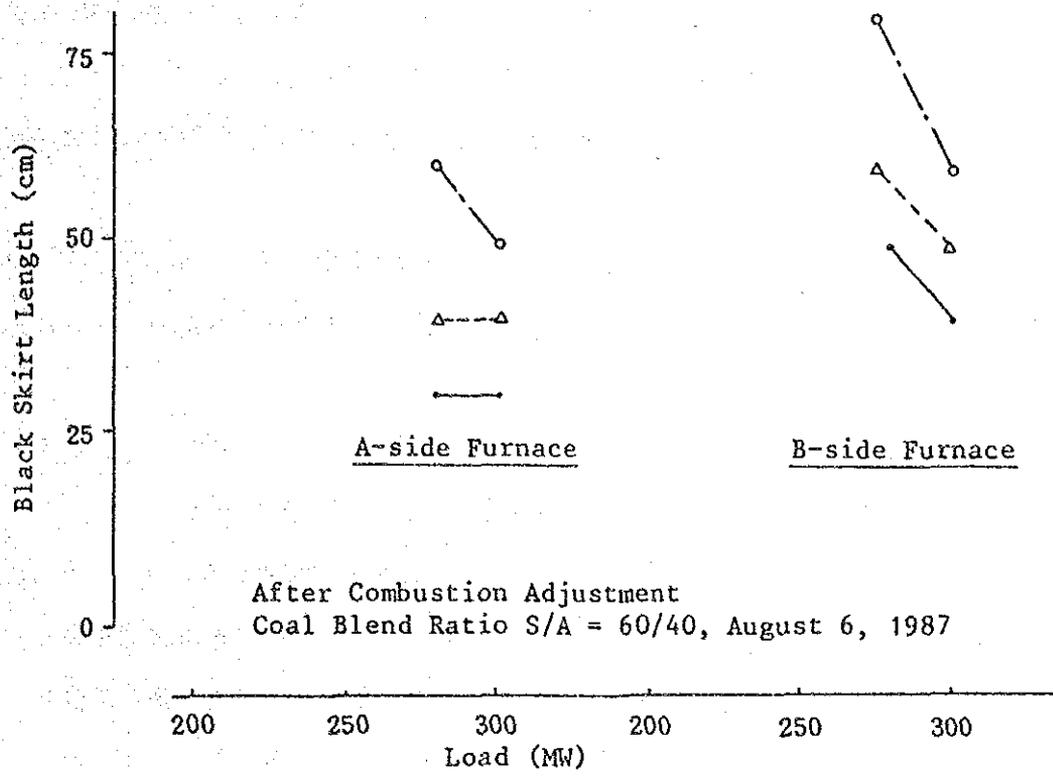
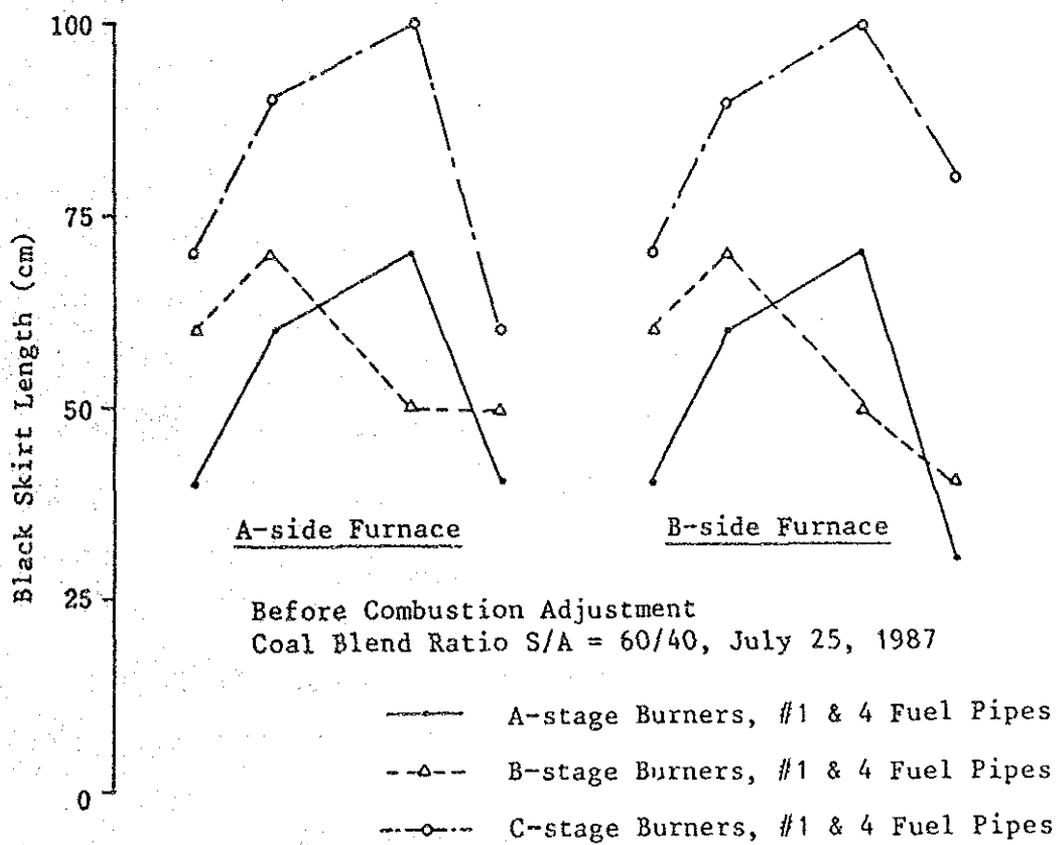
図 5 - 5 ブラックスカート長特性

これはA段とC段と燃焼温度が上昇するために、これらの中間位置にあるB段は燃焼雰囲気温度が高くなって、火炎の着火安定がなされたものである。

次に燃焼調整を、2次空気量の増加策としてエアポートのダンパを閉めて、風箱の風圧を上昇した。その結果として、図5-5の燃焼調整（後）のデータを得た。

火炉A側においては、ブラックスカートを全段50cm以下に保持すると共に、B側においては、C段の着火点を上段と同様にすることに成功している。なお更に燃焼を良くする方法としては、最下段（Dミル）を運転し、火炉燃焼点を下げて、火炉下部の燃焼のデッドスペースを狭くすると、最下段の雰囲気温度を高く保持することになり、下段バーナの燃焼安定化の助勢を行うとともに、全段バーナの着火安定をはかることができる。

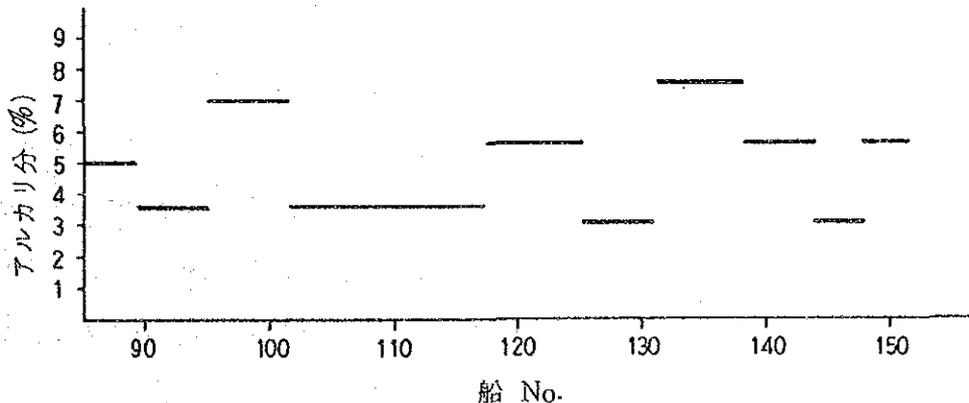
図7-2 セミララ炭アルカリ成分実績（配船時期別分布）

又、このアルカリ分の変動状態は図7-2のようにある期間5~10船程度、高アルカリが連続している。

このことは、特定の炭層に高アルカリ石炭が集中している事を示しているので、この炭層が採掘される時はSCCからNAPOCORへ事前に連絡する事が望まれる。

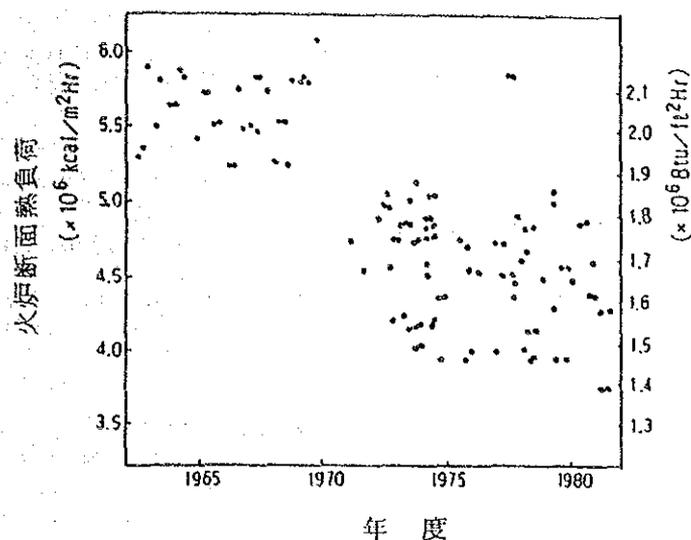
図8-1 石炭焚ボイラ火炉断面熱負荷の変遷

現設備ではMCR時において 15.02×10^3 Btu/ft³h (135×10^3 kcal/m³·h) となっているが、低品位炭、褐炭を燃焼する場合には 11×10^3 Btu/ft³h (100×10^3 kcal/m³h) 以下が多く採用されている。

又、火炉断面熱負荷についても、現設備は 1.8×10^6 Btu/ft²h (4.9×10^6 kcal/m²h) となっているが、褐炭の場合は 1.4×10^6 Btu/ft²h (3.8×10^6 kcal/m²h) 以下が多用され、ボイラの信頼性の向上が計られている。図8-1にその傾向を示す。

従って設計炭と大巾に炭質を異にするROM炭およびSSCを専焼することは、現設備では非常に無理があり、新しい設計によるボイラを新設することが必要であると考えられる。
