フィリピン共和国
アンブクラオダム修復計画
事前調査報告書

1986年9月

国際協力事業団

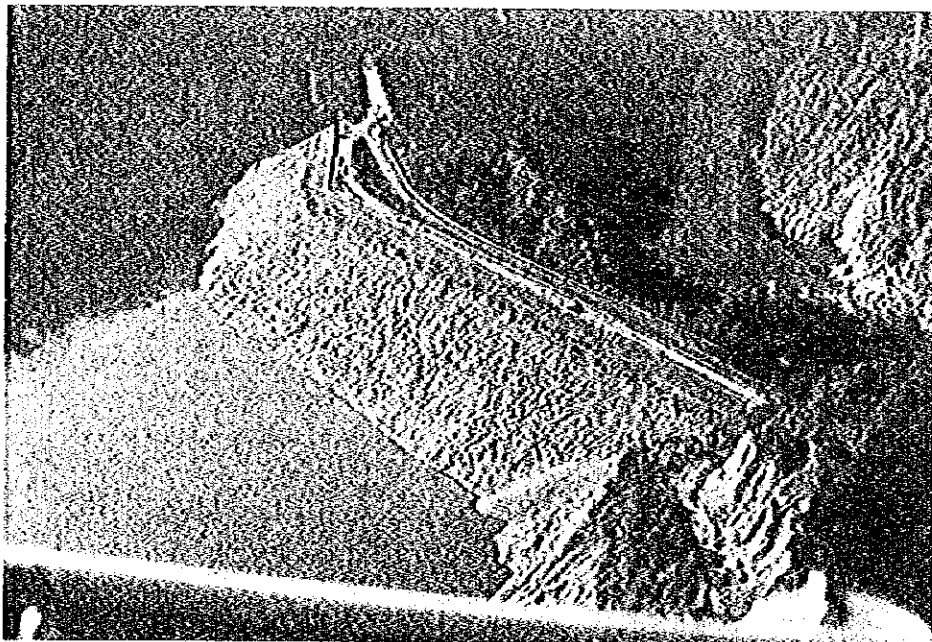
ダム上流面

上流面については、台風のため貯水池が満水状態であったので観察できなかったが、下流面は中央部付近がやや脹らんでいるようであった。

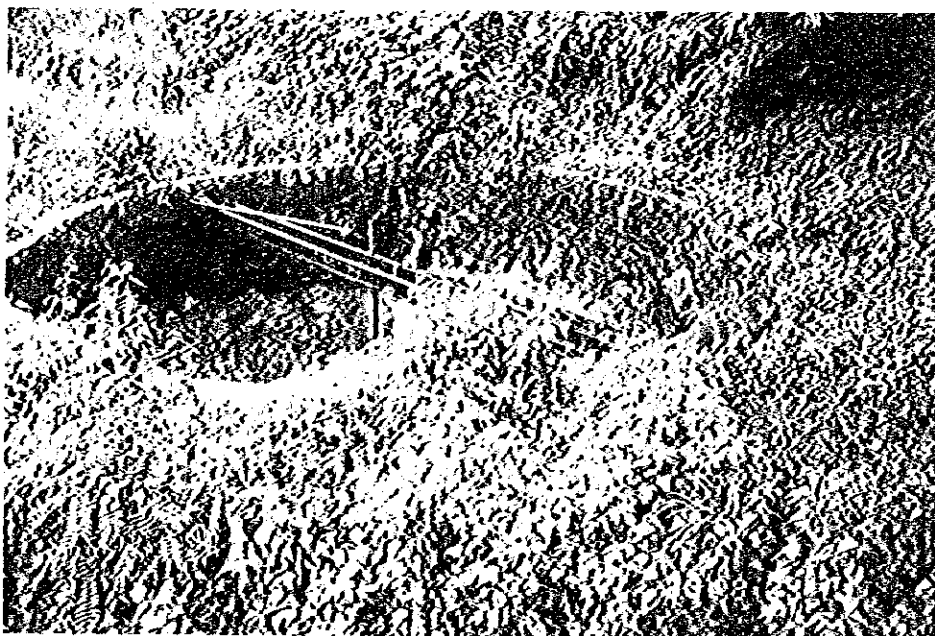
ダム下流端
観測井

ダム堤体端末部に設けられたダムドレーン排水観測用井の位置が不適當である疑いがあるので、その調査と結果によっては移設についての考察が必要である。

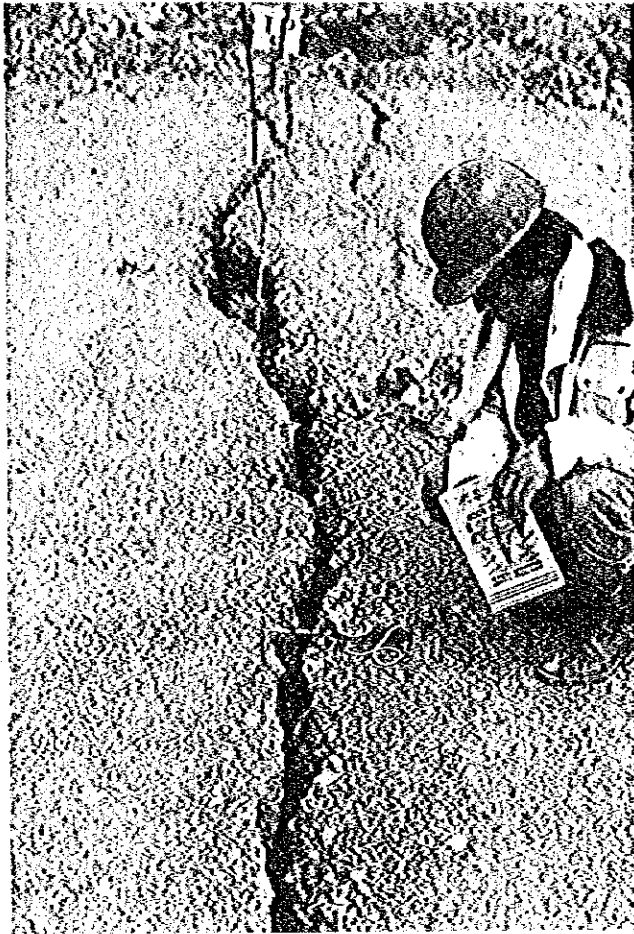
← 堤頂部クラック
(T P 5 付近)

洪水吐左岸取付道路脇
クラック (鏡測立坑)

堤頂全長に渡り約26ヶ所、亀裂またはクラック(幅15cm前後)が入り、ダム軸と平行したクラックの幾つかは20~60mの長さであった。また、ダム軸と直交するクラックは右岸側および左岸側のアバット部で発生した。テストピットによる調査では、クラックは殆ど垂直で一番深いものはコアーの中に約5.2m入っていた(TP-B)。

堤頂のクラックについては、クラックに沿いにトレンチをその影響範囲まで掘削し、コア材およびランダム材で埋戻した。コア材は一層10~15cmとし、人力により突固めたが、ランダム材については雨期に入る前に埋戻しを完了すべくグレーダーを使用した。テストピットの埋戻しについてもローカルコンサルタントの指示により類似の方法で実施した。

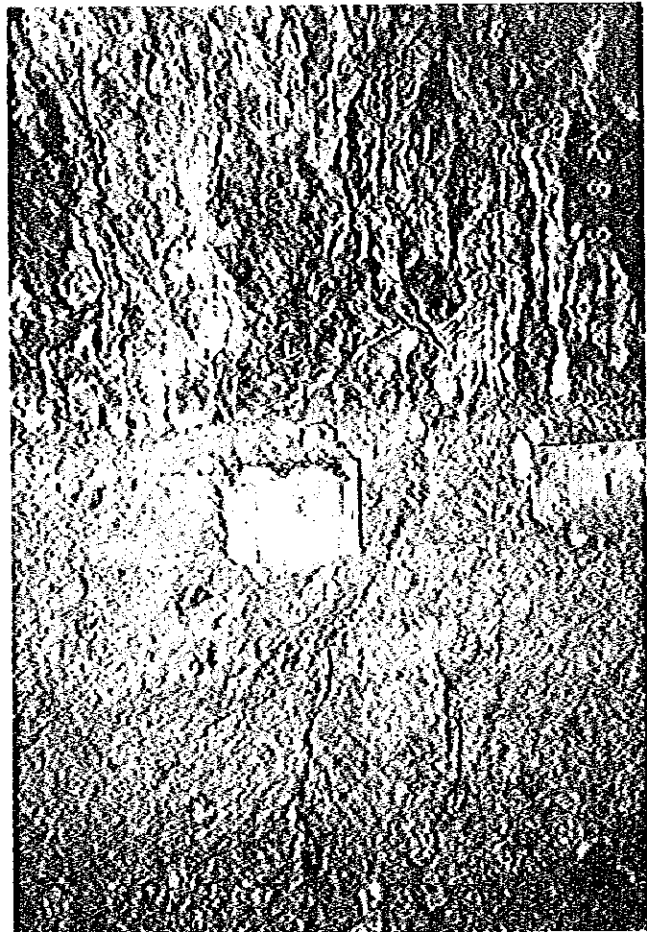
洪水吐シュート部
および左右岸取付部

シュート部はピアーの直下に一部分、車が生えていたのみで良好な状況であった。

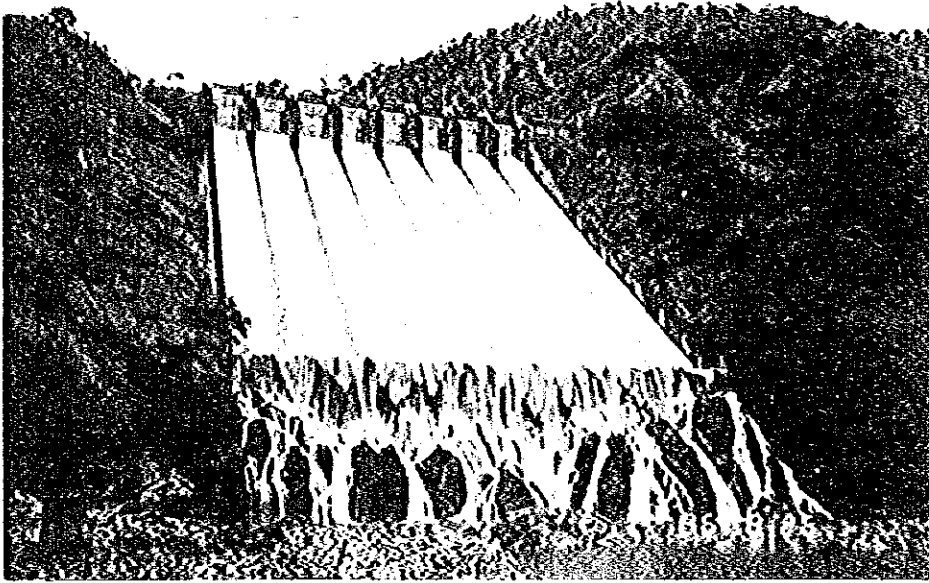
洪水吐右岸上流側
導流壁（施工継目の
補修状況）

貯水池が満水状態であったため、施工継目の補修箇所は1箇所の上端のみが観察できたのみである。補修状況は良好といえる。また導流壁脇の堤体上に設けたコンクリートの階段の沈下についても確認できた。

導流壁の施工継目、3箇所ゴム製の吸出し防止材を固定し、継目の開口部はアスファルトを注入してシールした。

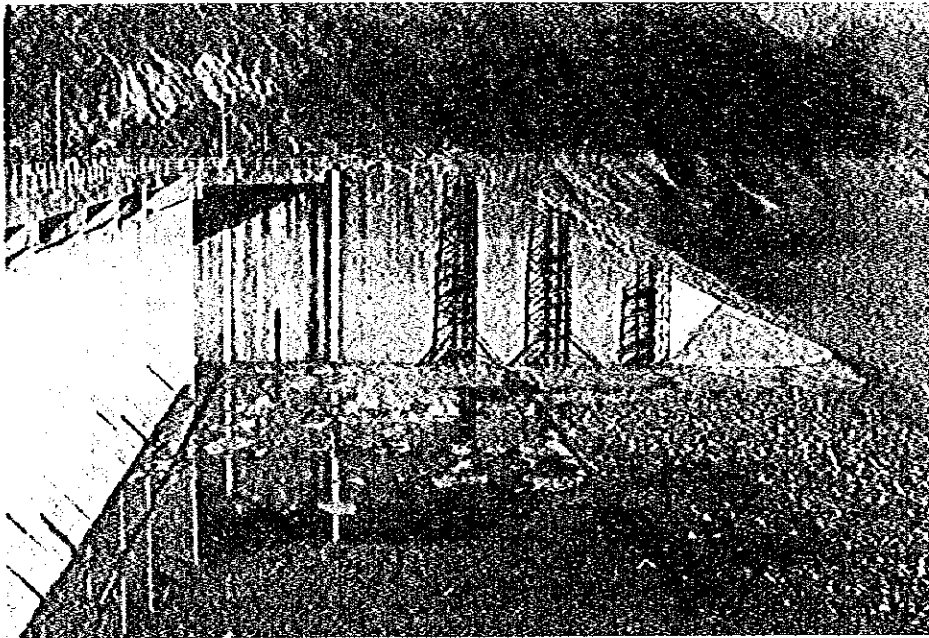
発電機室下部の
漏水状況

発電機室、バルブ室外周に多量の地下水が集中しているが、この源泉が導水路の漏水なのかダムドレーンの水なのか不明である。経路の追跡と排水系の確立についての調査研究が必要である。

地下発電所への通路（コンクリート捲立トンネル）内には水抜孔を通して多量の水が流入している。これは地山の地下水ではなくダム堤体下部ドレーンの水が出ている疑いがあるので、ダムのドレーンの水の経路を追跡して正常な排水系を構築する必要があるのではないかと考えられる。

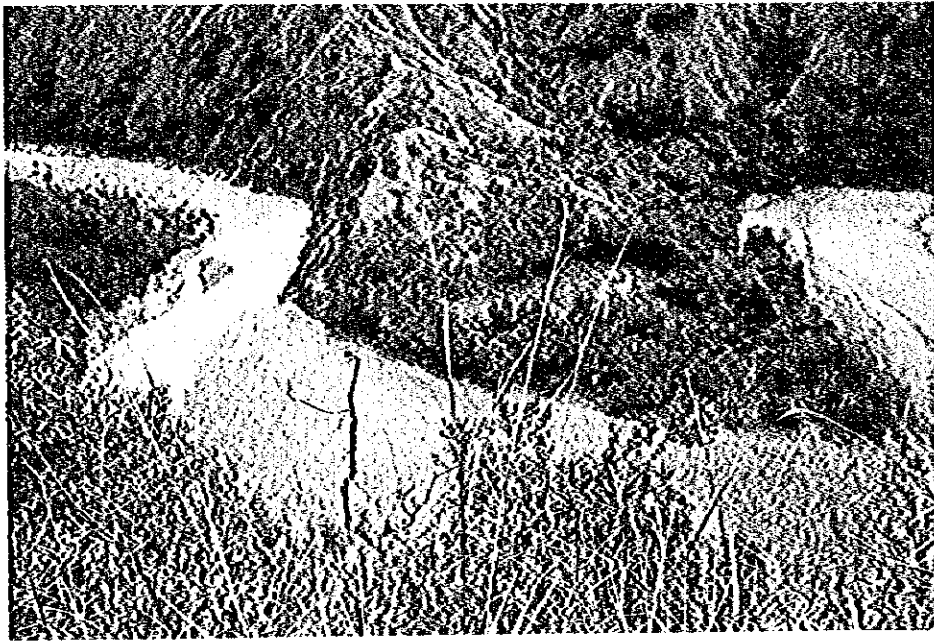
放水路トンネル吐口
(右上の部分)

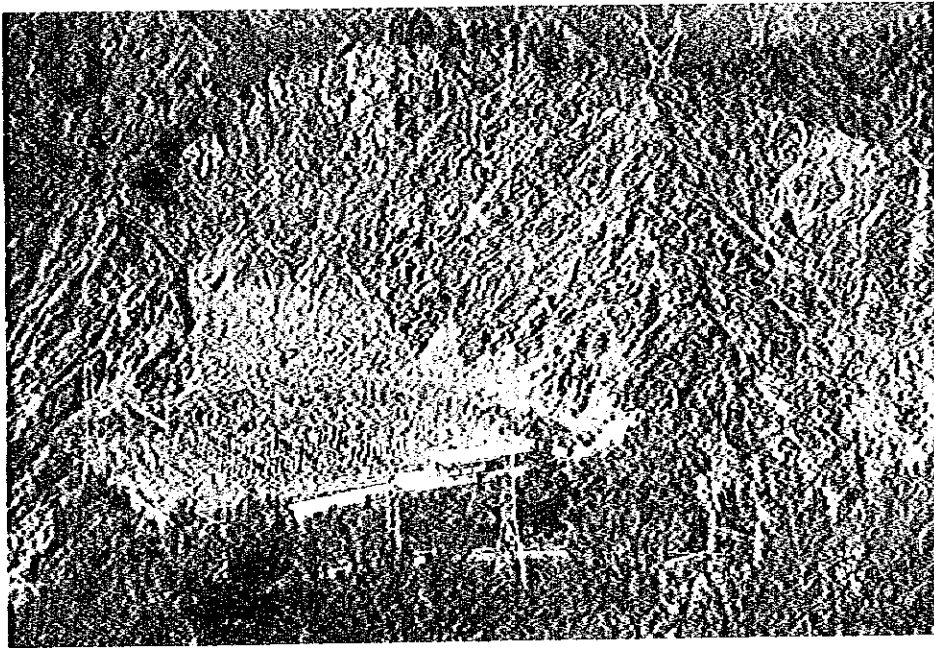
開閉所全景

開閉所と裏山（採石場跡）との間の落石防止壁（石積擁壁およびフェンス）を乗り越えて落石が開閉所に入り、ケーブルダクト、機器の一部に損傷を与えた。

発電所取付トンネル坑口付近の天盤からの漏水集水装置の設置、開閉所裏の落石防止壁の改良、送電鉄塔脚柱の補修、ゲストハウス石積擁壁および洪水吐右岸ドレーントンネル天盤

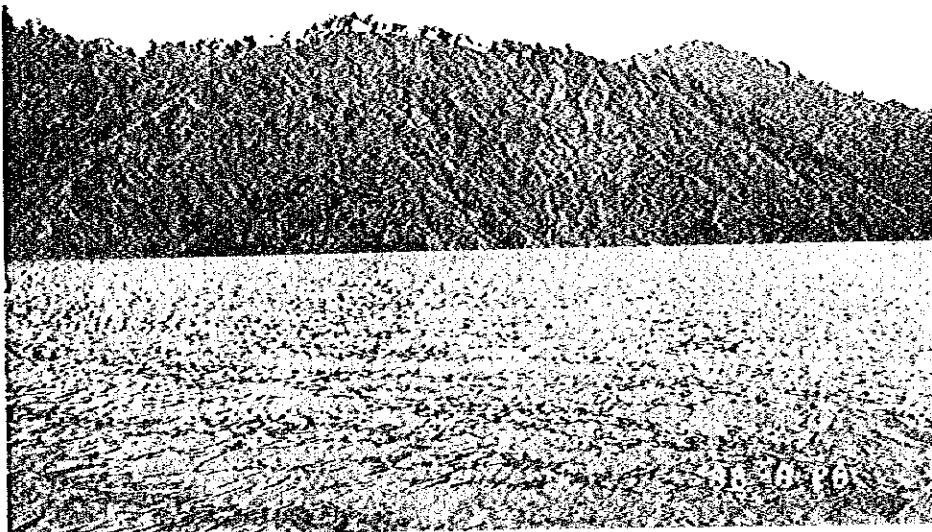
貯水池内地山の
地すべり

地山表面の斜面崩壊であって、大規模な地すべり発生の可能性は少ない。全地域にわたっての崩壊防止は事実上不可能に近い。

現在のダム湖を周航して見ても、表層岩すべりは到る所で発生しており一度すべって地山が露出した所でも一定年月後に風化層厚がある値に達すると再び岩すべりが発生する。植生特に松の樹高から推定しても数十年単位で同一地点が表層すべりを繰り返しているのではないと考えられる。

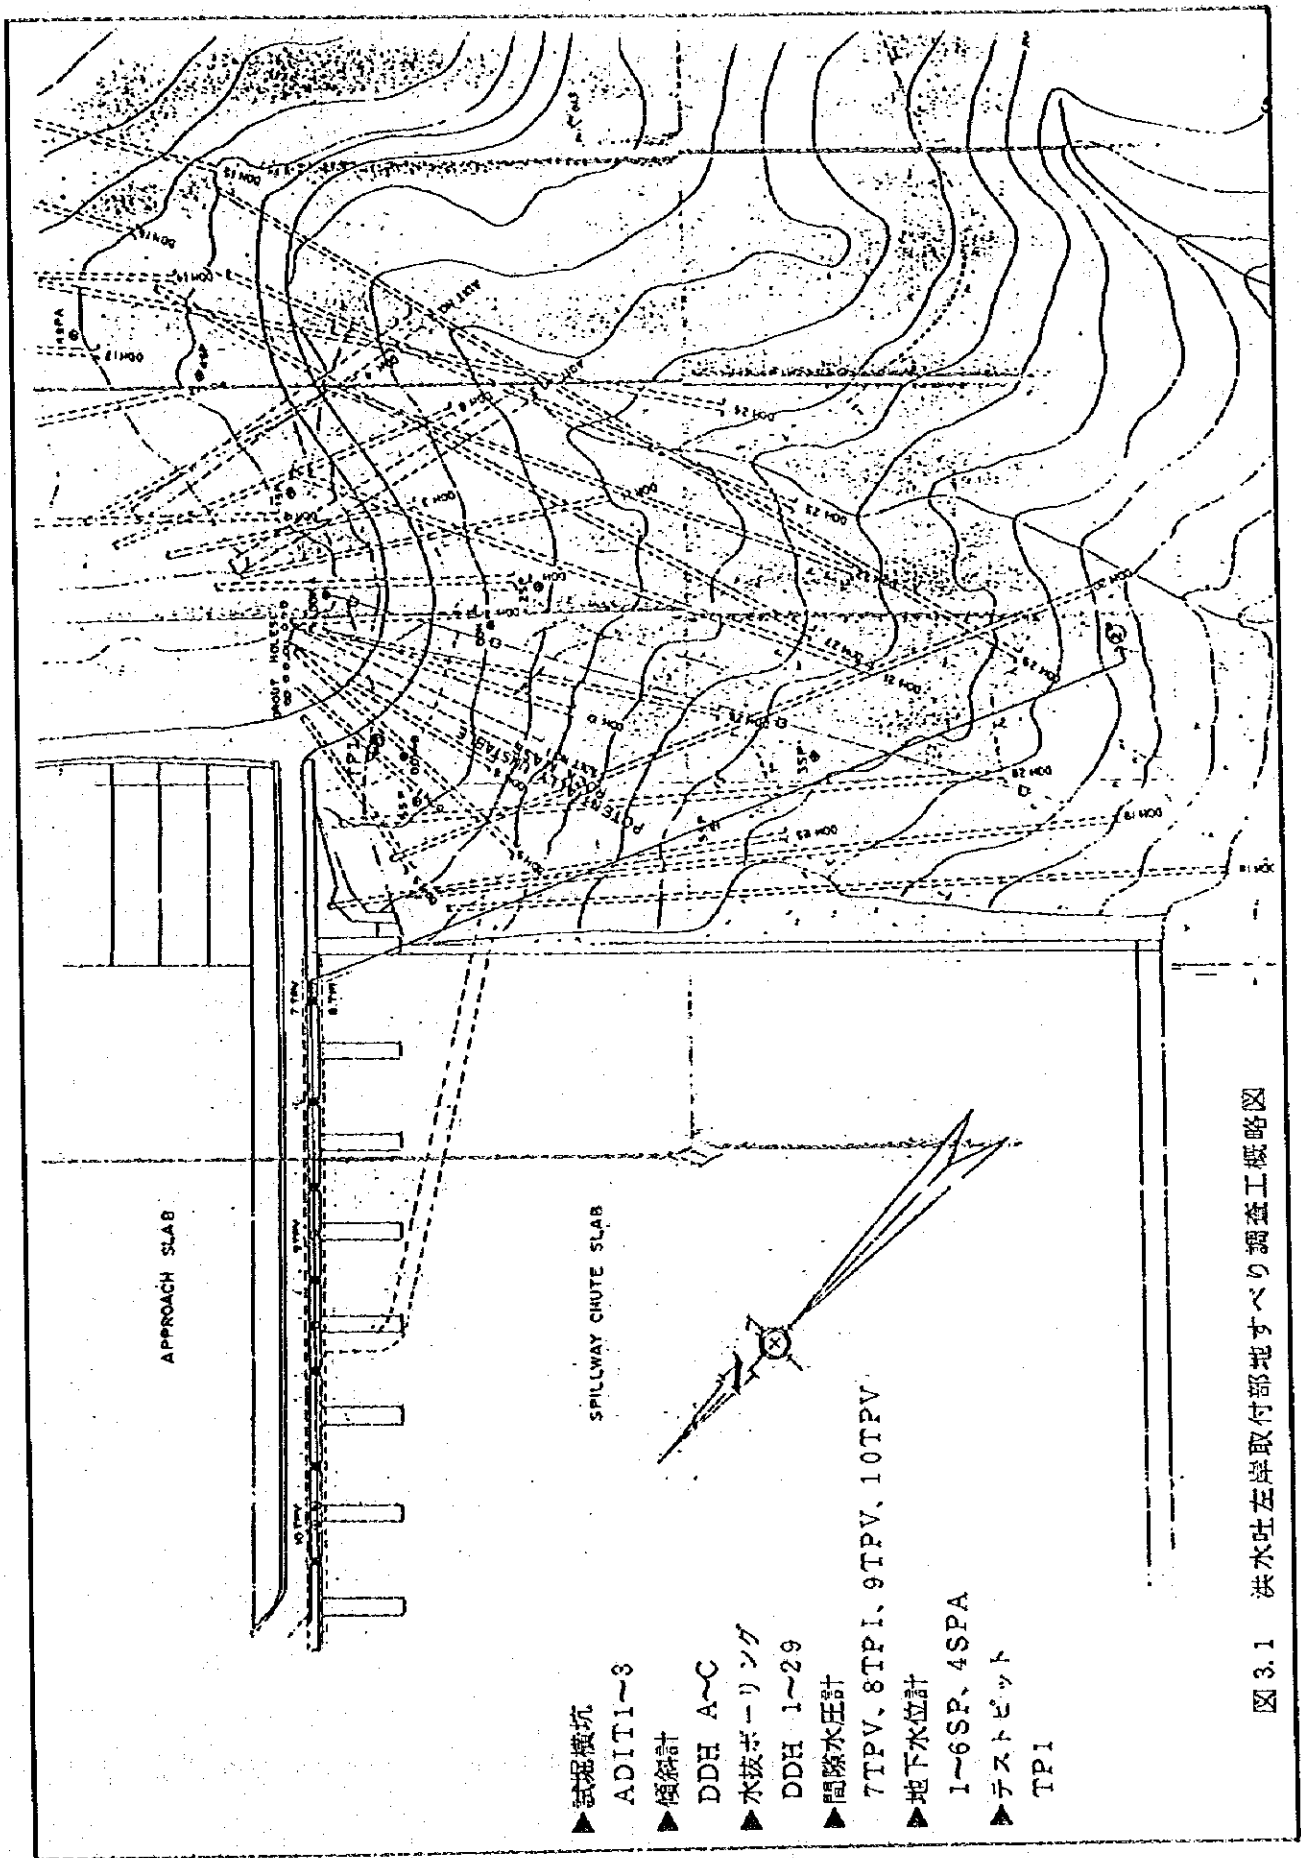
図 3.1 洪水吐左岸取付部地すべり調査工概略図

- ▲ 試掘横坑
ADIT1~3
- ▲ 傾斜計
DDH A~C
- ▲ 水抜ボーリング
DDH 1~29
- ▲ 間隙水圧計
7TPV, 8TPI, 9TPV, 10TPV
- ▲ 地下水位計
1~6SP, 4SPA
- ▲ テストピット
TPI

応急対策工事としては、地すべり箇所における石積擁壁、法砕工、コンクリート吹付工が実施された。

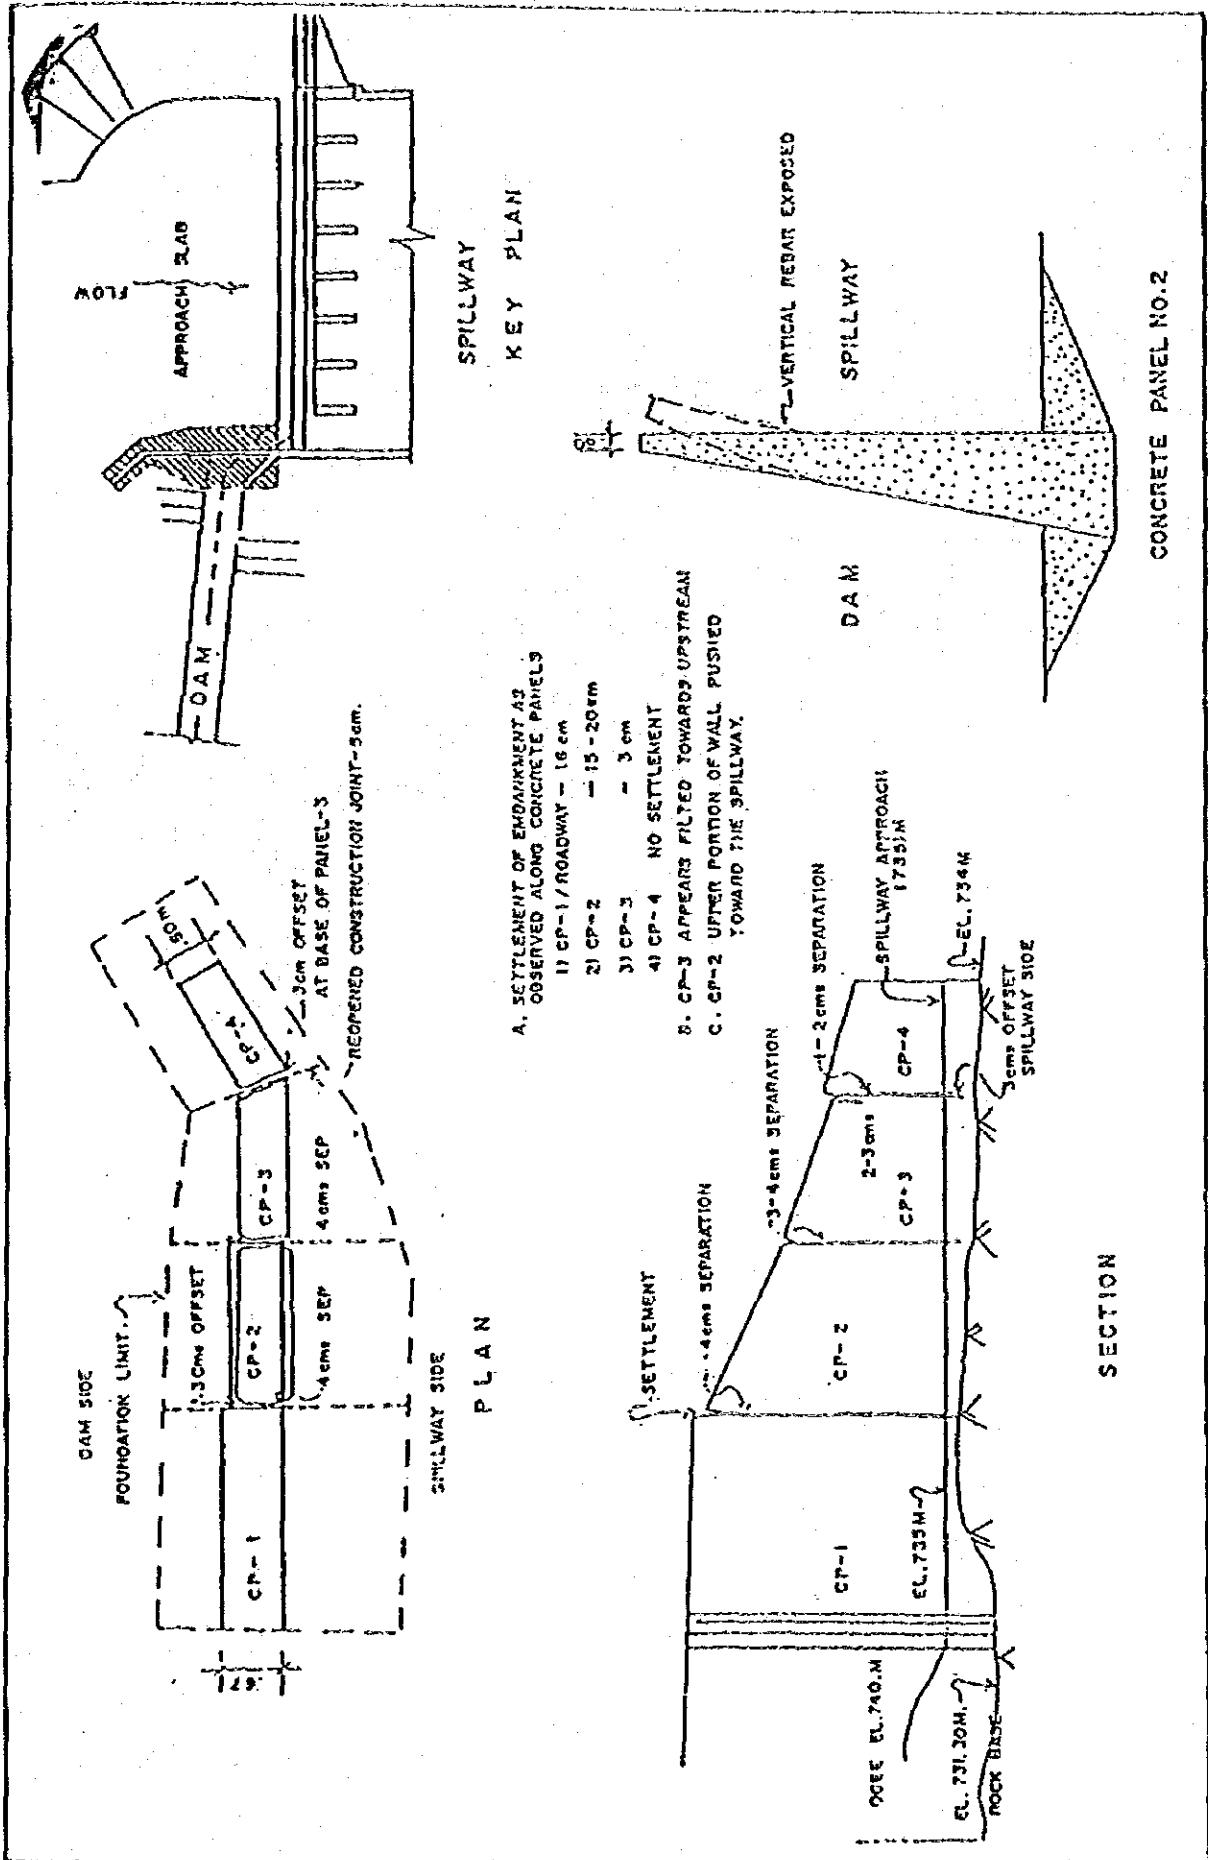
图 3.3 洪水吐右岸上流側導流壁被淤狀況

当導流壁は、堤体との接合部にあり盛土材の擁壁の役割も果たしている。被災状況は図 3-3 に示すとおりであるが、施工継目の開き、洪水吐側への変位などが主な被害である。

施工経目が開いたり、導流壁が洪水吐側へ傾いた箇所は全てその基礎が堤体の盛土材の上につき、着岩していない。こゝは地形上、やむを得ずベタ基礎として荷重の分散をはかり、盛土材の上に載せたものと考えられるが、大きな地震があれば再度影響を受けることは明らかである（参考資料2-10参照）。

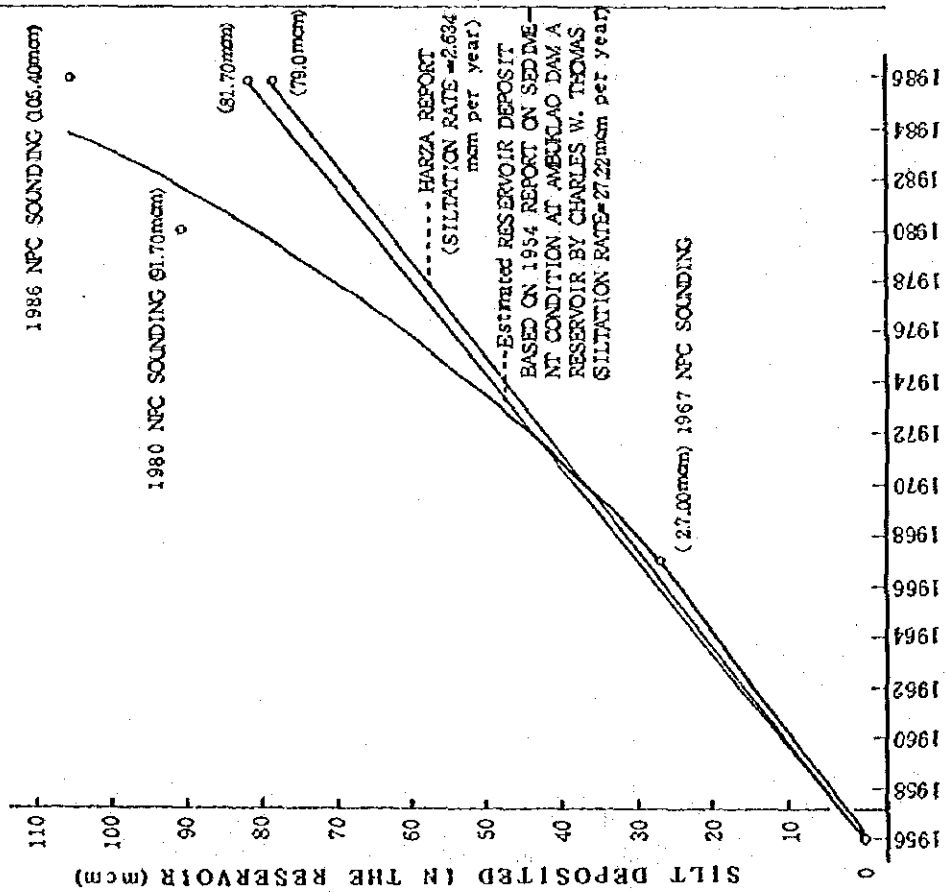
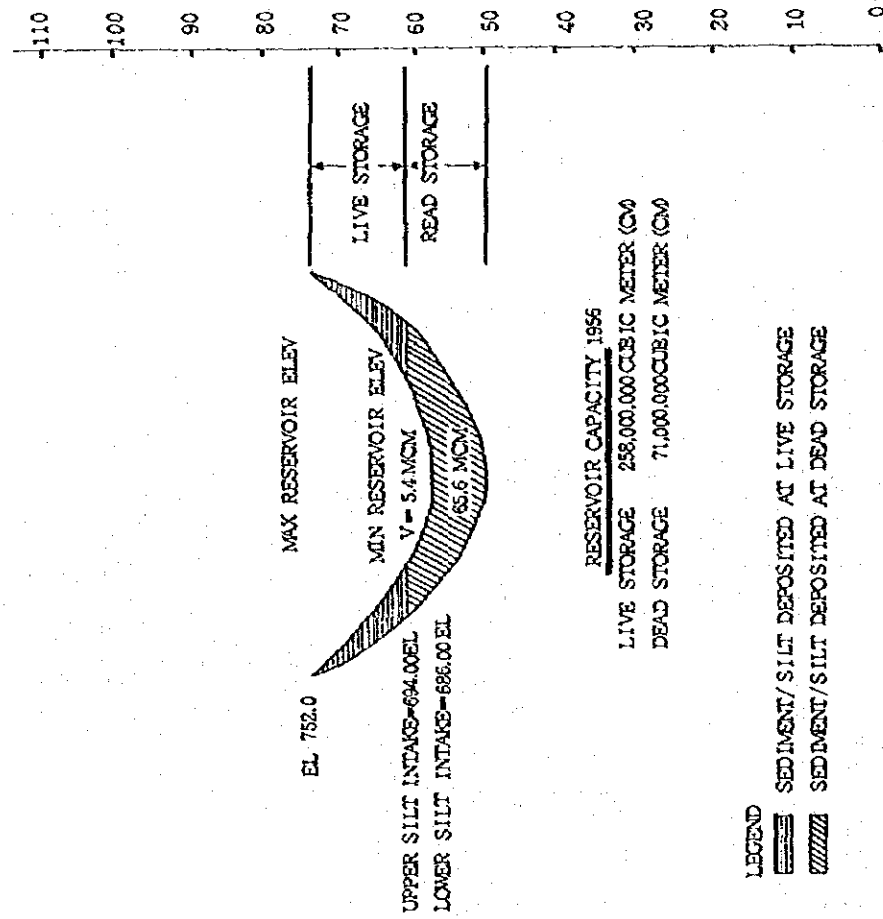
图 3.4 堆砂量测定结果

貯水池の堆砂は前にも述べたようにダム竣工以来、3回測定されており、各々の測定結果は表3-1および図3-4に示すようにまとめられている。

本年、実施した調査によると取水塔付近の堆砂が非常に多く、取水局の敷高付近（標高 686 m）までシルトが堆砂していることから、取水した水にシルトが混入することも十分考えられ、タービンその他水路系の摩耗の恐れがあるため、早急に対策を検討すべきである。
