フィリピン共和国
カリラヤダム修復計画
事前調査報告書

1985年7月

国際協力事業団

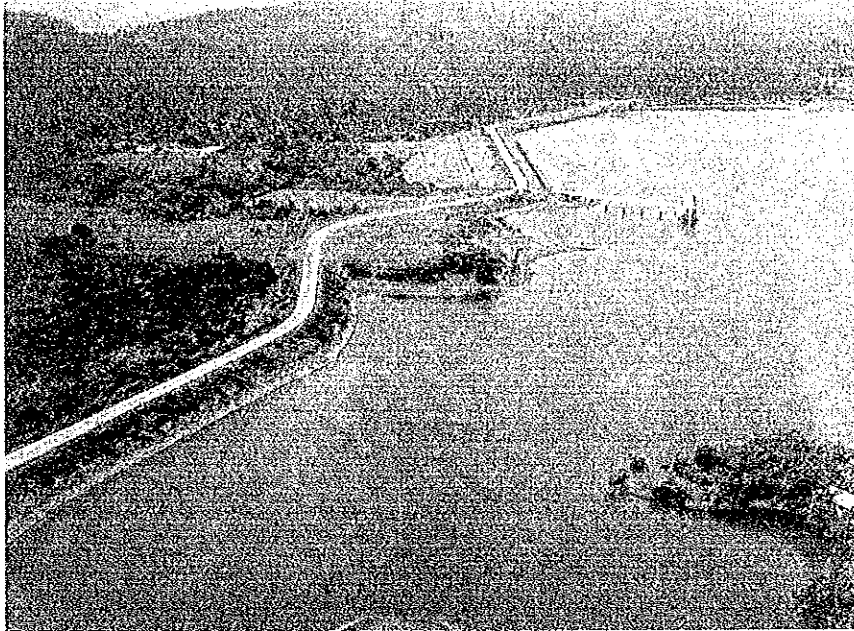
上空より見た下流側法面のすべり状況

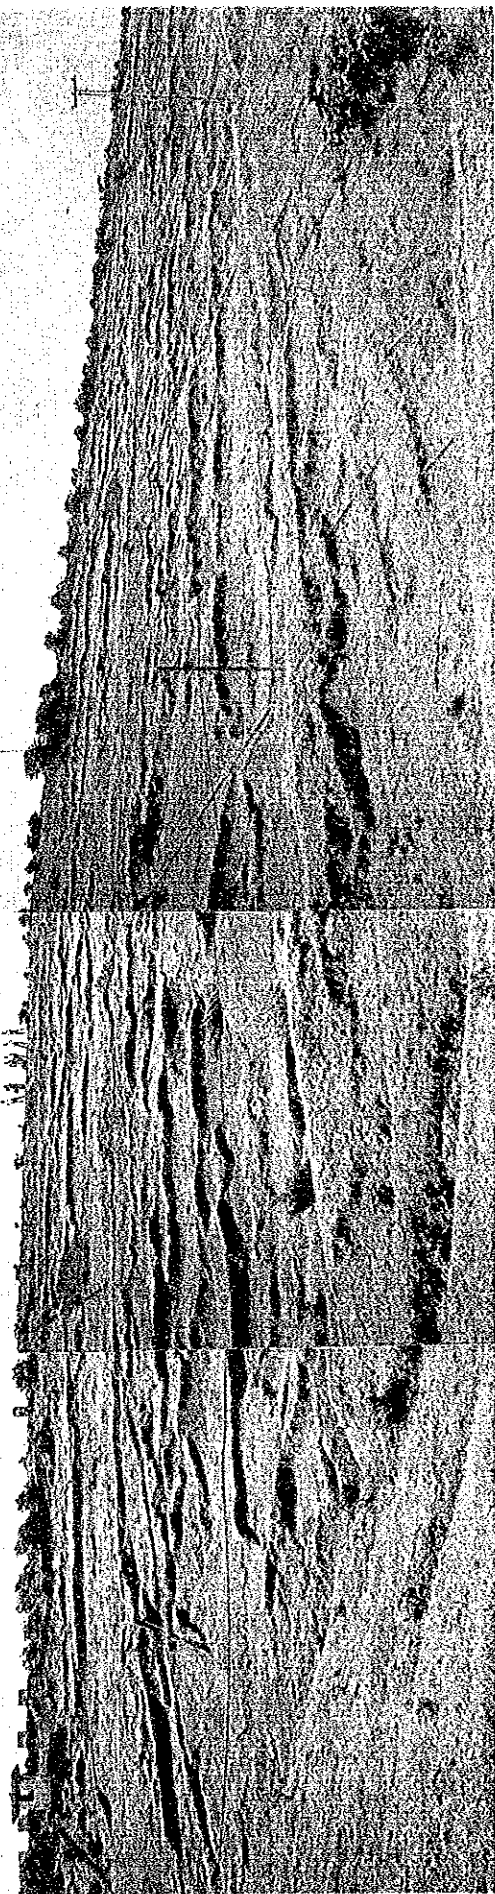
▲ 下流側より見たダム下流法面すべり状況

- ① 現在発生している地切りは、高さ10数m～数10mの滑落崖を伴うすべりであり、これらの滑落崖は斜面全体、特に上部斜面で階段状に多数形成されているが、その形状はほとんど水面方向に直線的であり、深いすべりを示すような円弧状の滑落崖やサイドクラックは認められない。別添資料Aおよび写真参照。
- ② ダム築造直後(1947～48年)に設置したと見られるダム下流法面コンクリート排水設備があるが、これらは地すべりに伴う変位は認められない。特に排水設備は、現在、周辺斜面の降雨による浸蝕、流出によって浮上った状態にあり、(写真参照)排水の機能をほとんどしておらず、今後とも斜面の浸蝕、流出が促進され易い状態にある。排水設備はJICA保存資料巻16,17を参照。

⑬ 現況のまま放置すれば降雨による浸蝕が進むので適当な補修工事はダム安全保守確保のために必要である。

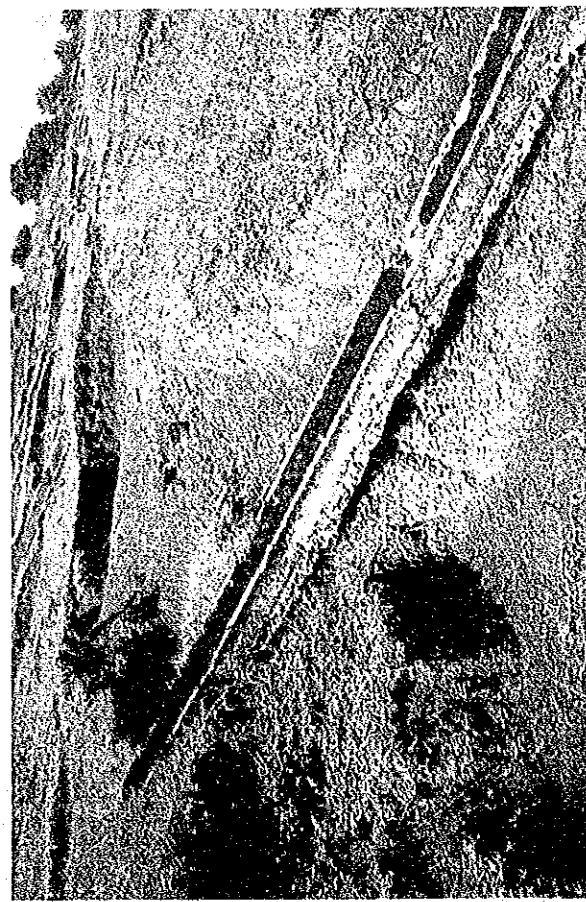
▼ 下流法面に設置され崩き上がった排水溝

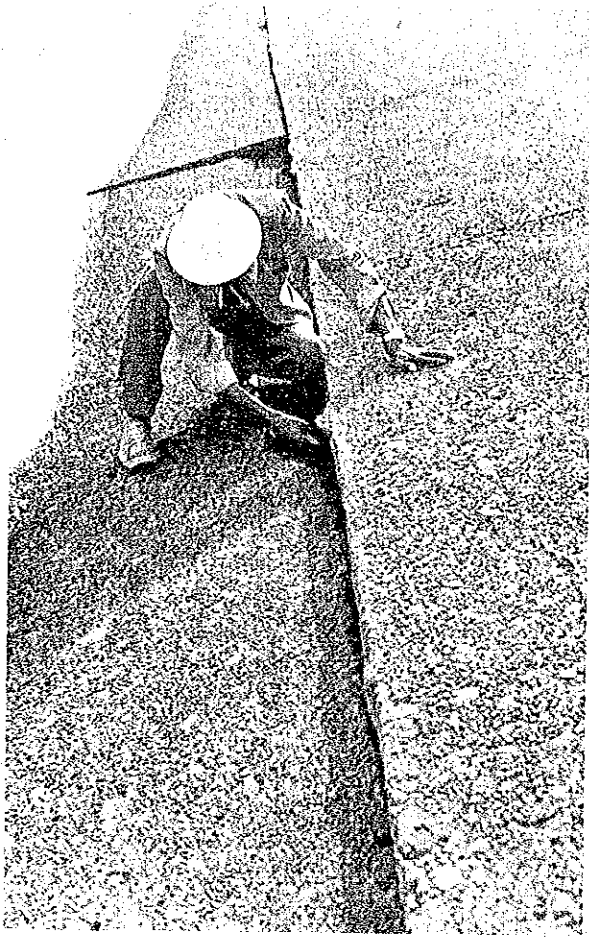
ダム上流法面のコンクリート覆工の破損状況

主なクラックは構造継目を中心として発生している。継目の埋込み止水鉄板は完全に腐蝕し波浪、水位の変動などにより背面のダム土質材料の流失が長期間に亘っており、コンクリートの破損、クラックの増大へと発展したもので、貯水池へのダム上流側地中に起因する可能性は少ない。

- ① 主なクラックはコンクリート版の構造継目を中心として発生している。
- ② 継目に埋設されている止水鉄板は完全に腐蝕しなくなっている。
- ③ コンクリートの表面は骨材が露出し、風化老朽化が進んでいる。
- ④ クラックの水中写真および貯水位以上の肉眼調査よりは、クラックは新しいものとは見えない。
- ⑤ Karayaan 揚水 P/S 運用後の貯水位は HWL 近くの WL 286 ~ 289 で運転され、最大低下 Speed は約 0.9 m/6 時間であり、一般の揚水 P/S に比べれば小さい。
カラリヤ貯水池とラグナ湖の水位は JICA 保存資料 #29 参照。
- ⑥ 構造継目の開きは一般のクラックに比べ大きいので、また止水鉄板の周辺は鉄板錆の膨張や、コンクリート厚が薄いため、クラックが発生しやすく破損などを含め誇張され易い。
- ⑦ 破損継目部は波浪および水位の変動により、土質堤体材料が吸い出されコンクリート版の沈下を進める結果となっている。原設計では 30 cm 厚の砂, 砂利のフィルターが保護のため設けられている。

- ⑧ Karayaan揚水P/Sは将来増設する計画もあり、現在のコンクリート版破損状態は早急に完全なる補修が必要であることは間違いない。

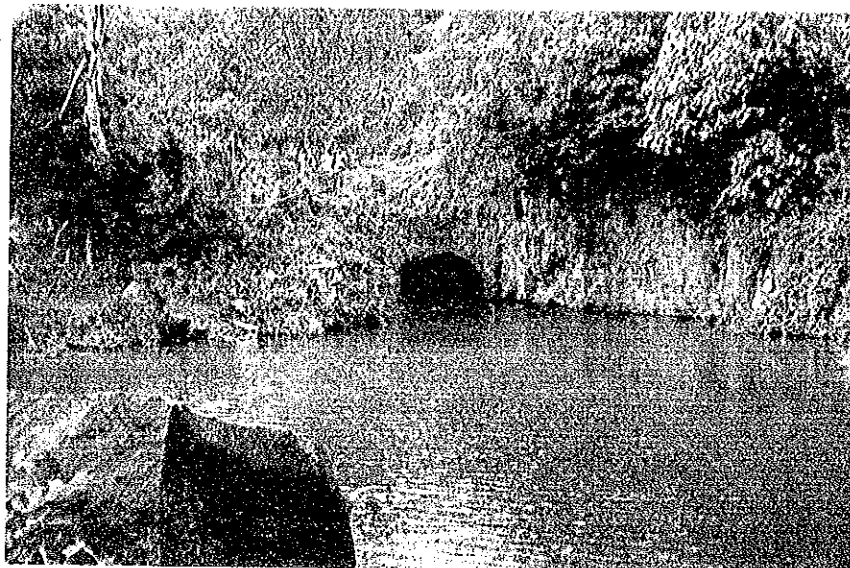
ダム直下流の仮測定堰

ダム直下流……ロック排水ゾーンの下流部で昔より地方住民が主に洗濯用水として使用している。仮測定堰があり約 85～90 ℓ/分となっている。

漏水量の測定は現在も流出中の数孔について別添資料Cのように観測がなされているが、最も重要なメインダム堤体よりの漏水量を測定するために仮堰は不十分と思われるので追加工事として完全なる測定比および自記観測装置が必要と考える。

メインダム背面直下流に全漏水量を測定できる堰を設け自記観測する。

現在の仮堰は不十分で全漏水量を示してない。その他漏水ヶ所の計測補強。

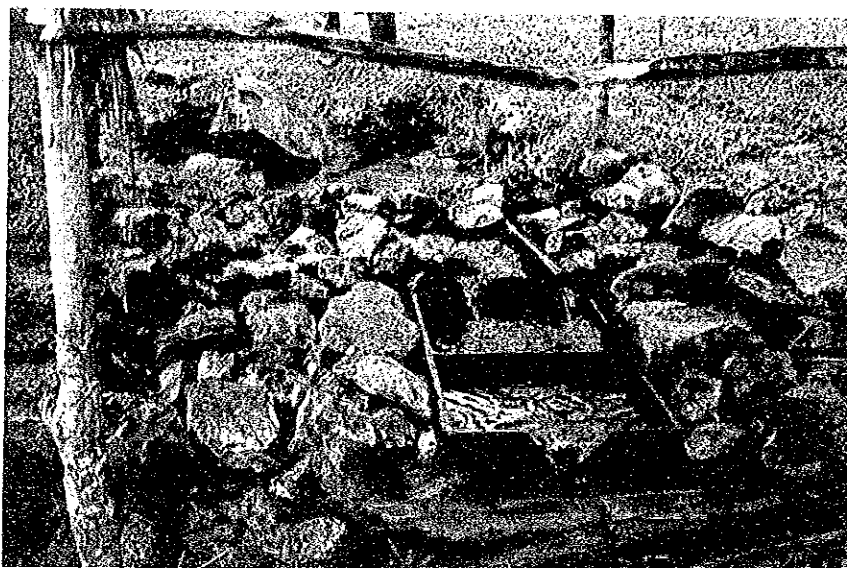
調査ピットの内部
