5. 関 連 写 真 集

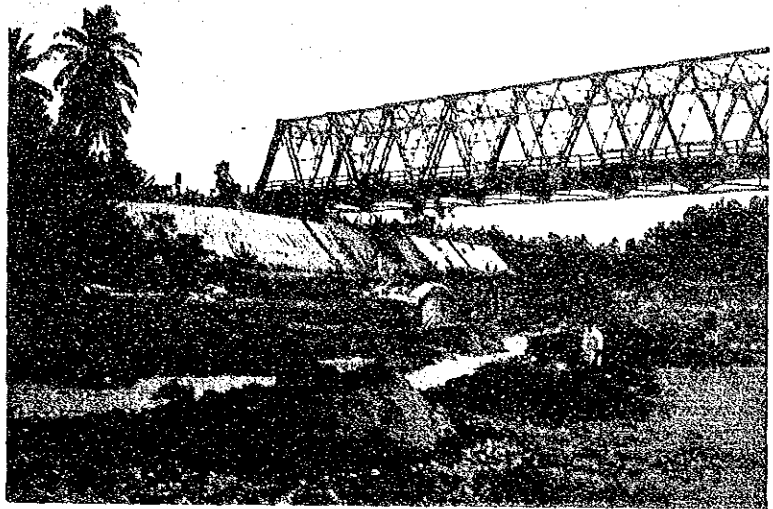
29. Kali Krasak の土砂流で破壊された鉄橋。

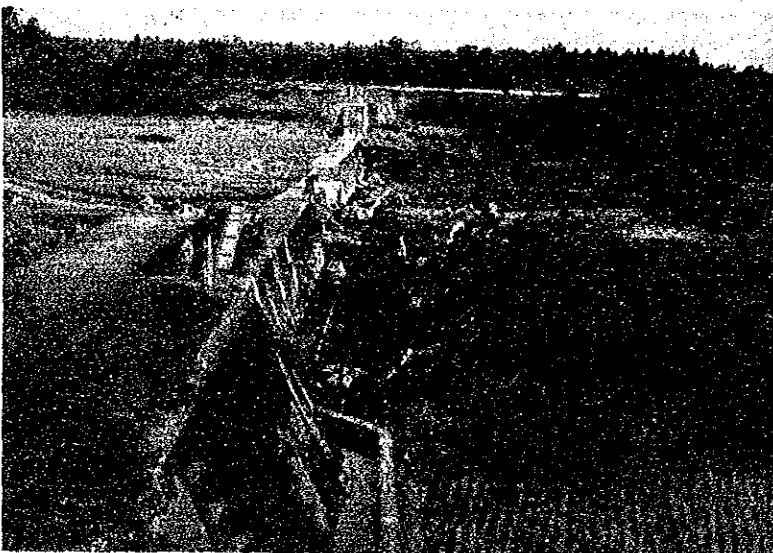
34. Kali Krasak の砂防ダム
(Kricakan), 底抜けした
床固工の復旧工事。

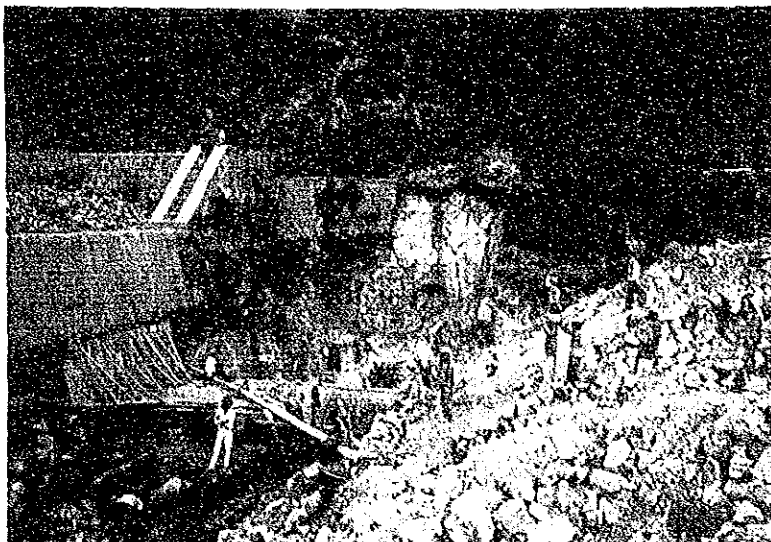
35. オオノギリ貯水池上流で
行なわれていた砂防ダム
下流洗掘の補修工事
(その1)

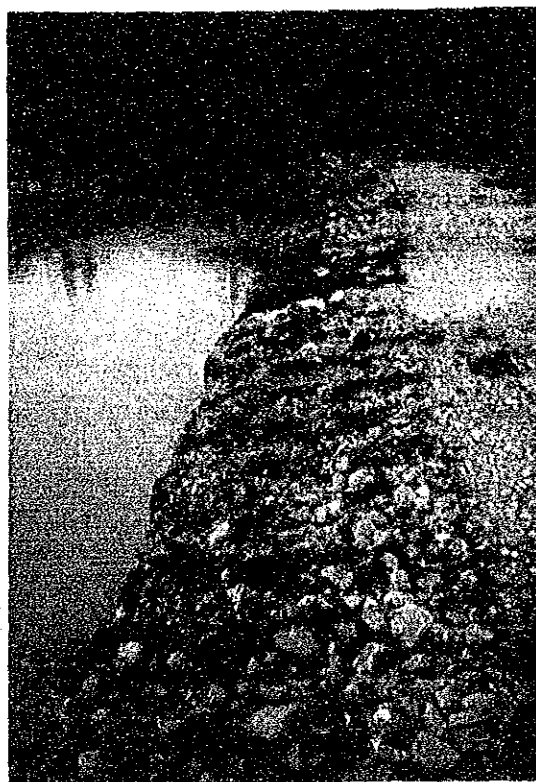
37. ジャかごによる床固で、流下砂壁
で表面の鉄線がせん断されている。
