インドネシア・タイ国農林業 機材維持管理チーム報告書

昭和59年8月

国際協力事業団
農業開発協力部

4. 点検・修理記録

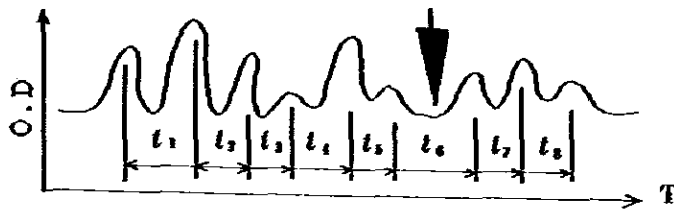
①については、前後等間隔の試料間にあたかも試料が抜けた様な状態になり、この空白部分は丁共等分の中間に位置している事からして明らかに何らかの理由により試料が吸引しなかった事が考えられる。

試料吸引が等間隔故、反応結果表示は、 $t_1=t_2=t_3=t_4=t_5=t_6=t_7=t_8$ とすべて等間隔表示となる。矢印（ ）部分が欠損部分。

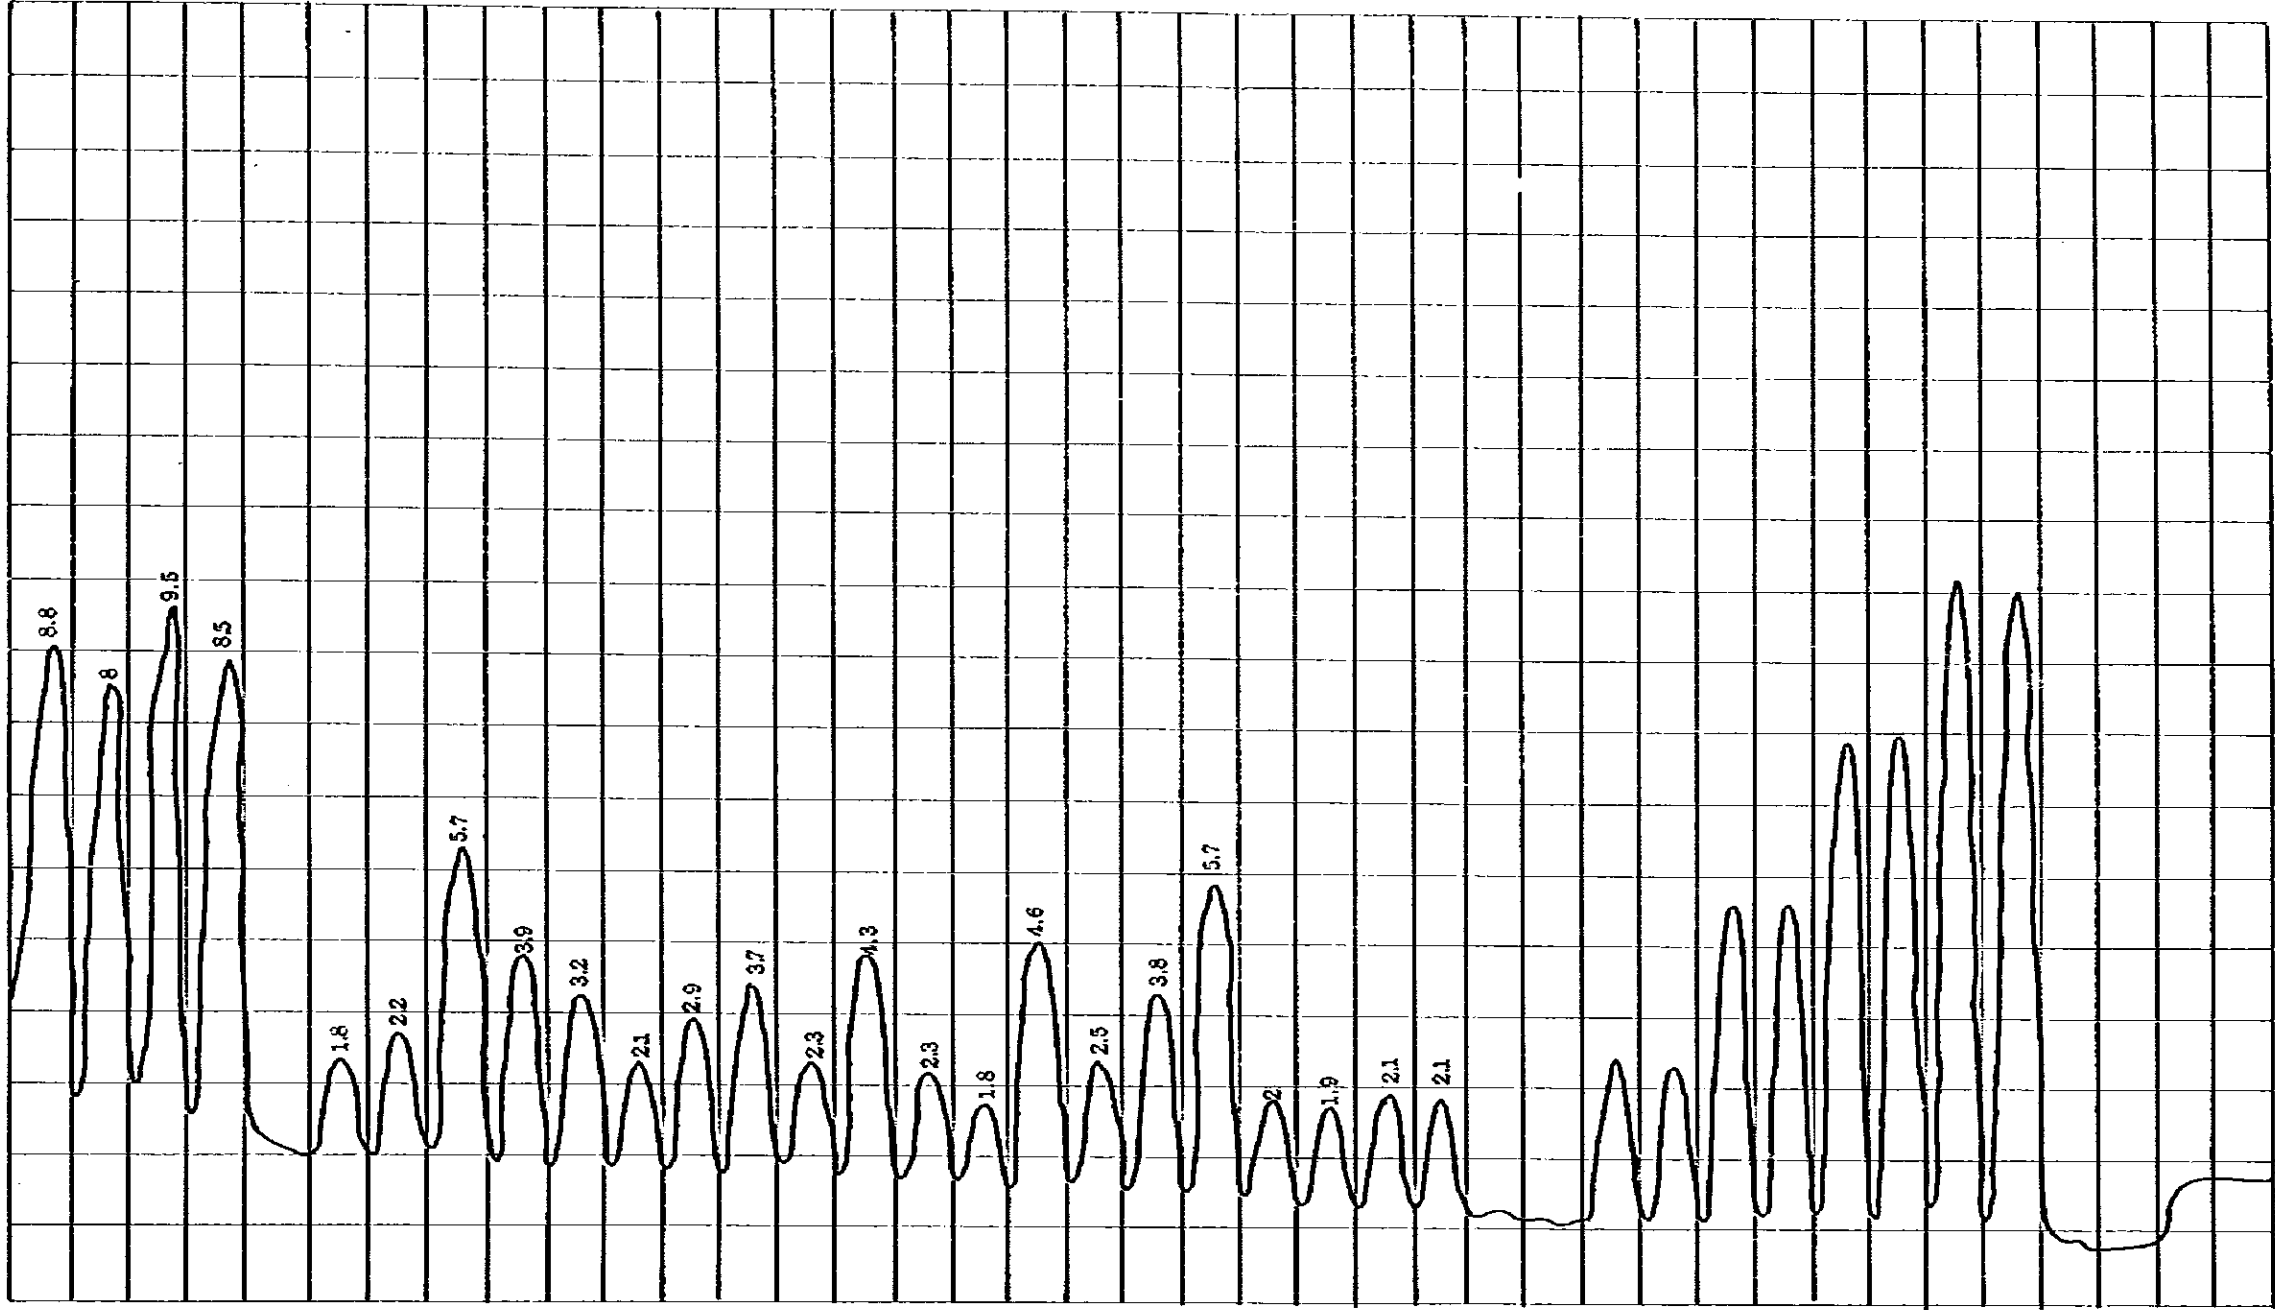
②については下図の様に最初の基線④から本来は④'であるべきが好ましい状態であるが、この記録紙上では④から④へ下がった内容である。これは化学反応系からのシフト又は光学系光軸調整の何らかのずれによるものと考えられる。

従って、この連続試料吸引状態が何らかの理由によりある区間のみ試料を吸引しなかった時は、その結果はベースライン（基線）を描く、①のケースは全くこれに該当する（丁度一サンプル分欠損状態である）。又、ベースラインがずれる件は光軸を調整する事によって解決を計る事は可能と思われるが、これら一連の内容からして使用者の取扱い操作上正しい使用状態とは思えない。

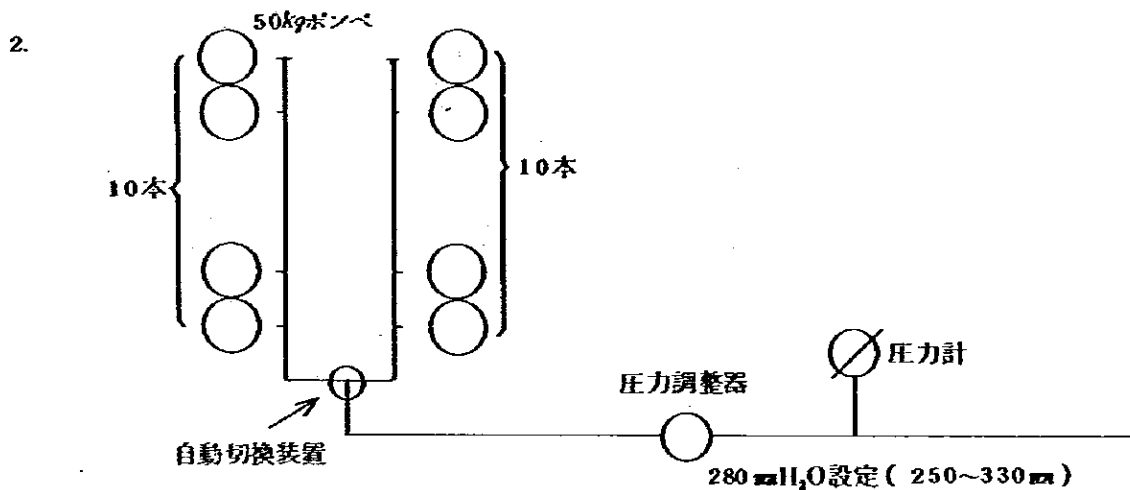
(仕様は、メイン配管(ボイラー～ポンペ間)は 32 A 以上

ガス供給 2 次圧(ボイラー～ポンペ間)は 280mmH₂O となっている。)

プロパンポンペ 50 kg 1 本当りの気化蒸発は、25 kg/h 程度で 350 kg ボイラーのガス消費量は約 22 kg/h であるので、8.8 本必要であるので安心して使用するには、10 本・10 本として自動切替装置を取り付けること。(但し、国内イ号プロパンの場合)

3. 完全な供給装置にすればガス圧も上がると思われる。又、屋外型ボイラーではないので、雨のかからないこと。
4. 参考資料を添付。
