1. 本図はスチリング復旧部の現地加工計画図を示す。
THIS DRAWING SHOWS FIELD MACHINING PLAN FOR THE DAMAGED AREAS OF STAY RING.

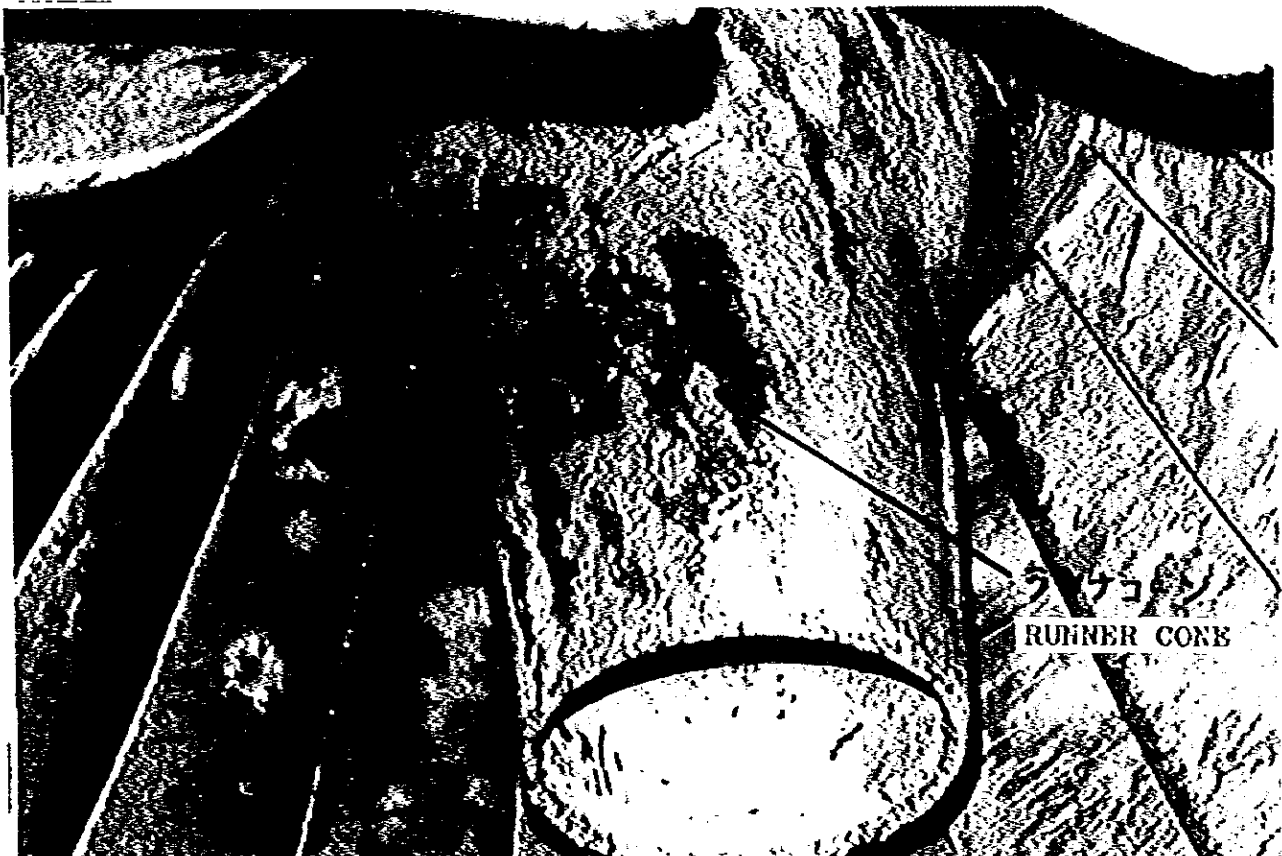
写真-6 ランナコーン状況 (1号機)
 PHOTO-6 RUNNER CONE (UNIT NO. 1)

FIXING BOLT OF
RUNNER CONE

RUNNER KEY

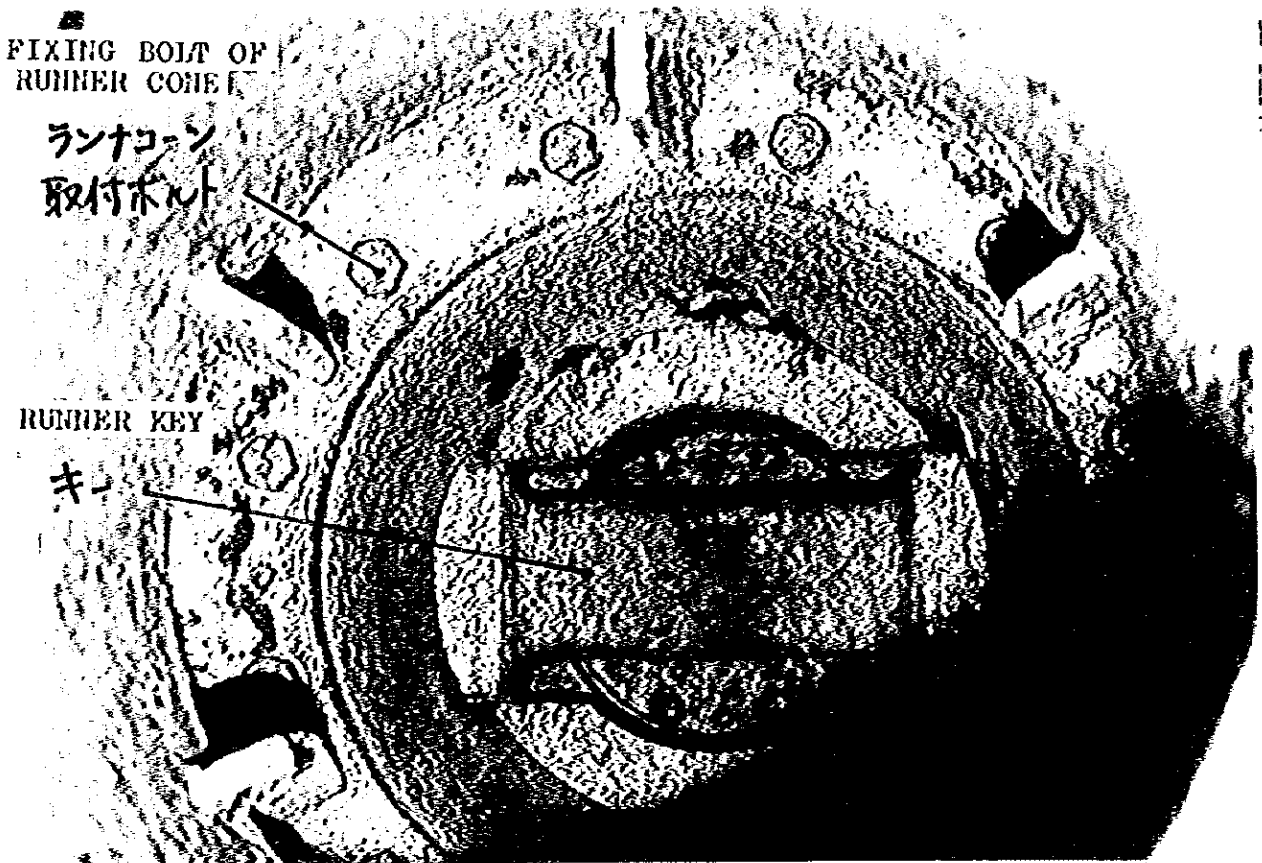
PHOTO-7 RUNNER CONE AND RUNNER KEY SEEN FROM BELOW (UNIT NO. 1)

写真-7 ランナコーン取付状況及びキー状況
(1号機)

RUNNER BALANCE HOLE

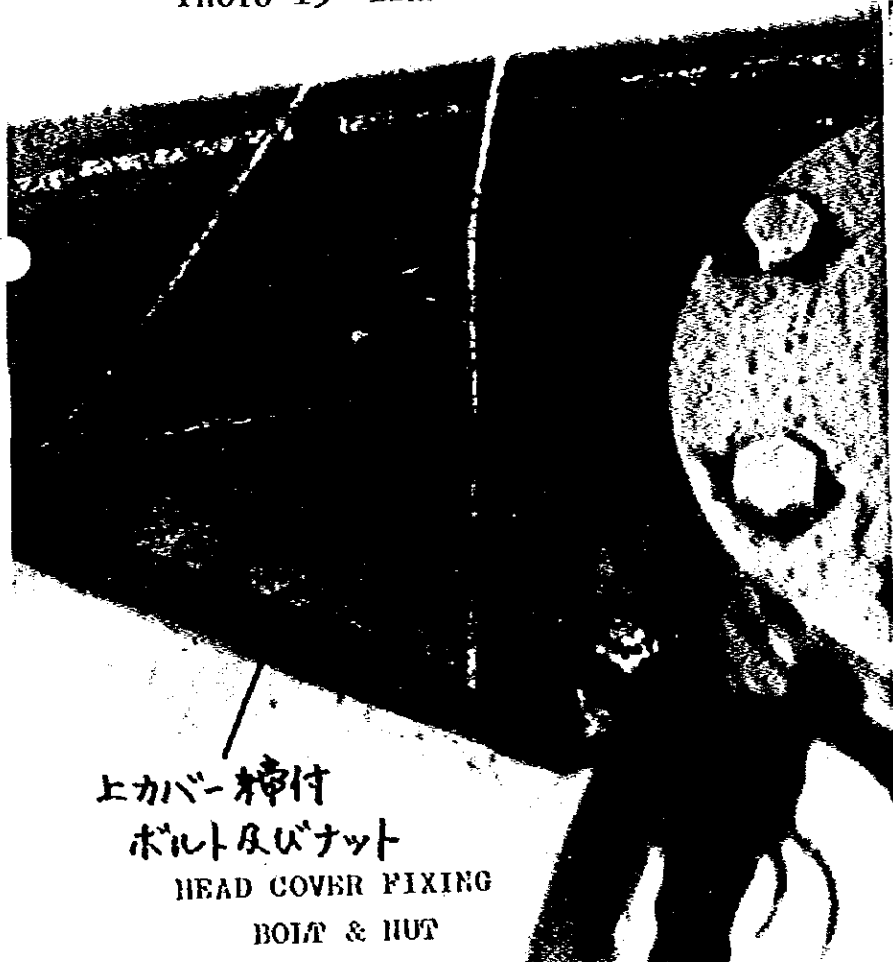
上カバー-取付部状況
(2号機)

HEAD COVER
FIXING BOLT
(UNIT NO. 2)

上カバー締付
ボルト及びナット
HEAD COVER FIXING
BOLT & NUT

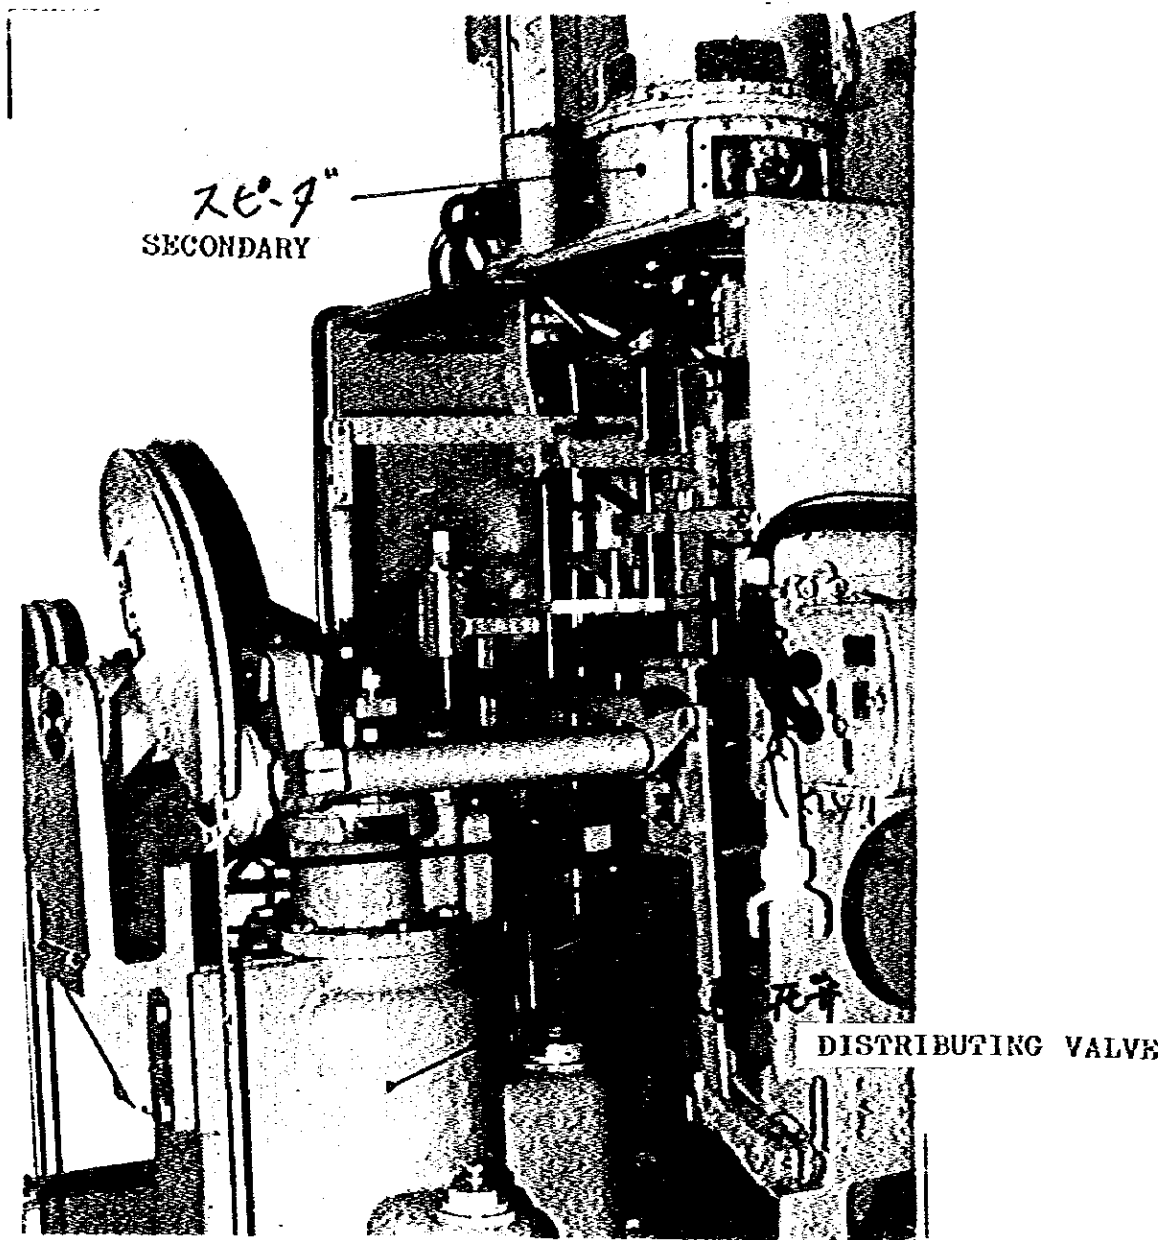
写真-17 調速機内部状況-1 (2号機)

PHOTO-17 INSIDE OF GOVERNOR ACTUATOR (UNIT NO. 2)

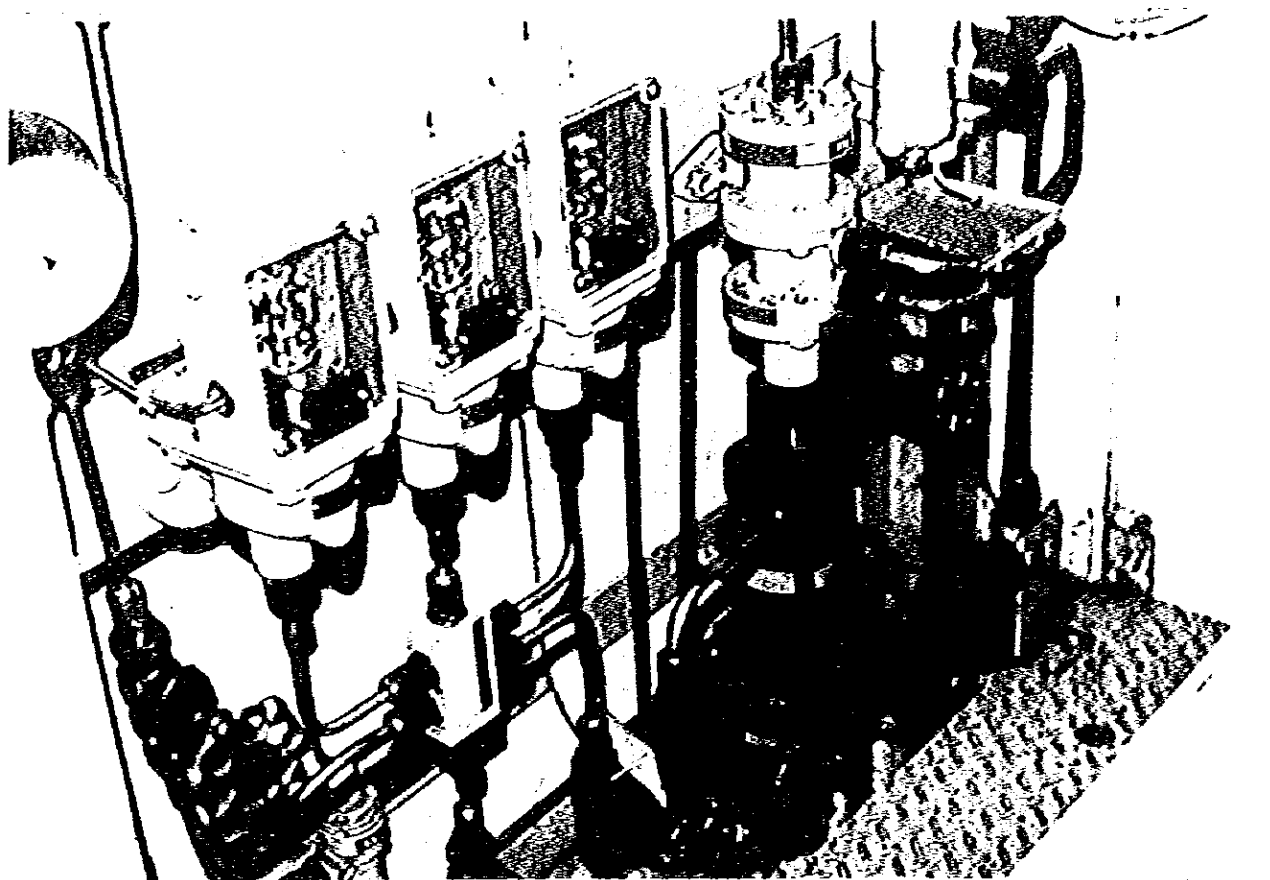
写真-18 調速機内部状況-2 (2号機)

PHOTO-18 INSIDE OF GOVERNOR ACTUATOR (UNIT NO. 2)
