**APPENDIX-III**  
**PHOTOGRAPHS**

**APPENDIX IV**

# FIELD MACHINING PLAN

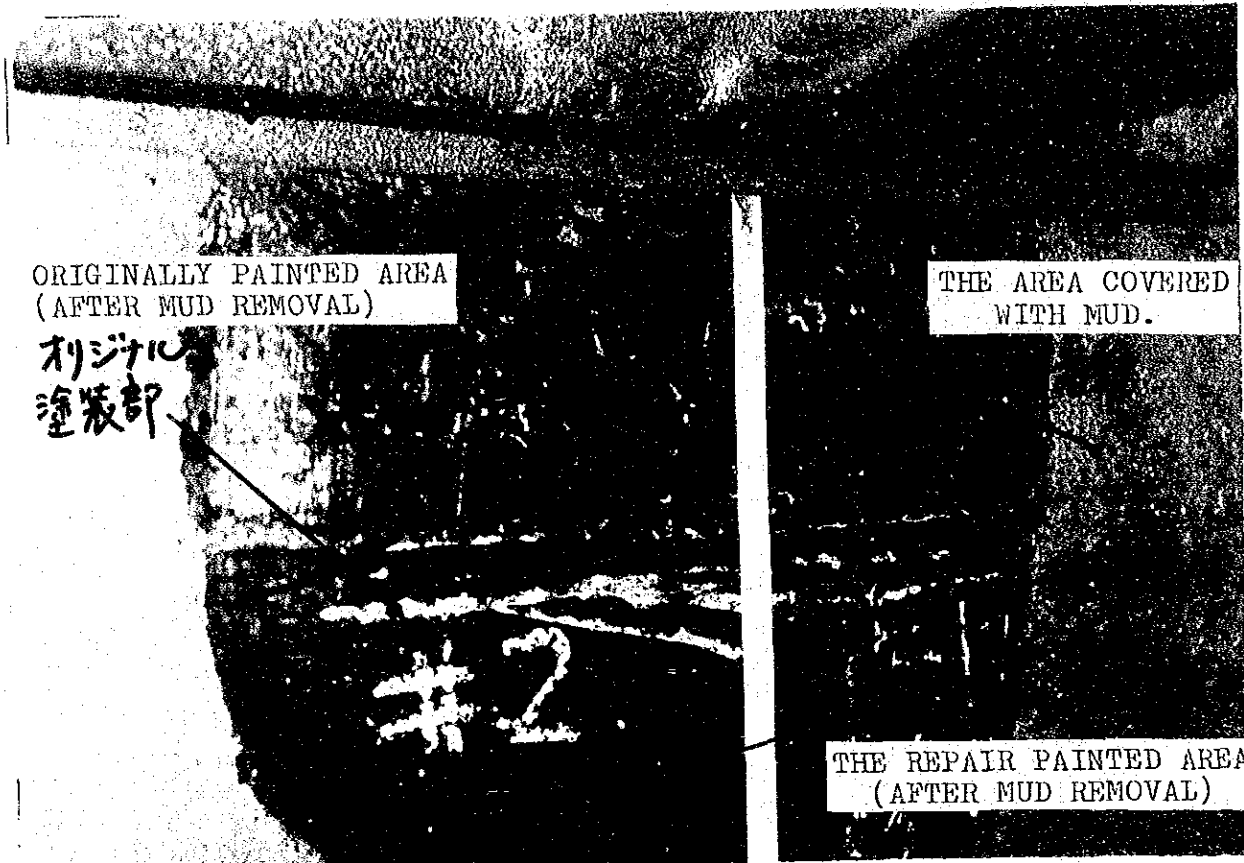
写真-1 ティスチャージリング付近の状況(2号機)  
 PHOTO-1 THE DISCHARGE RING BELOW RUNNER (UNIT NO. 2)

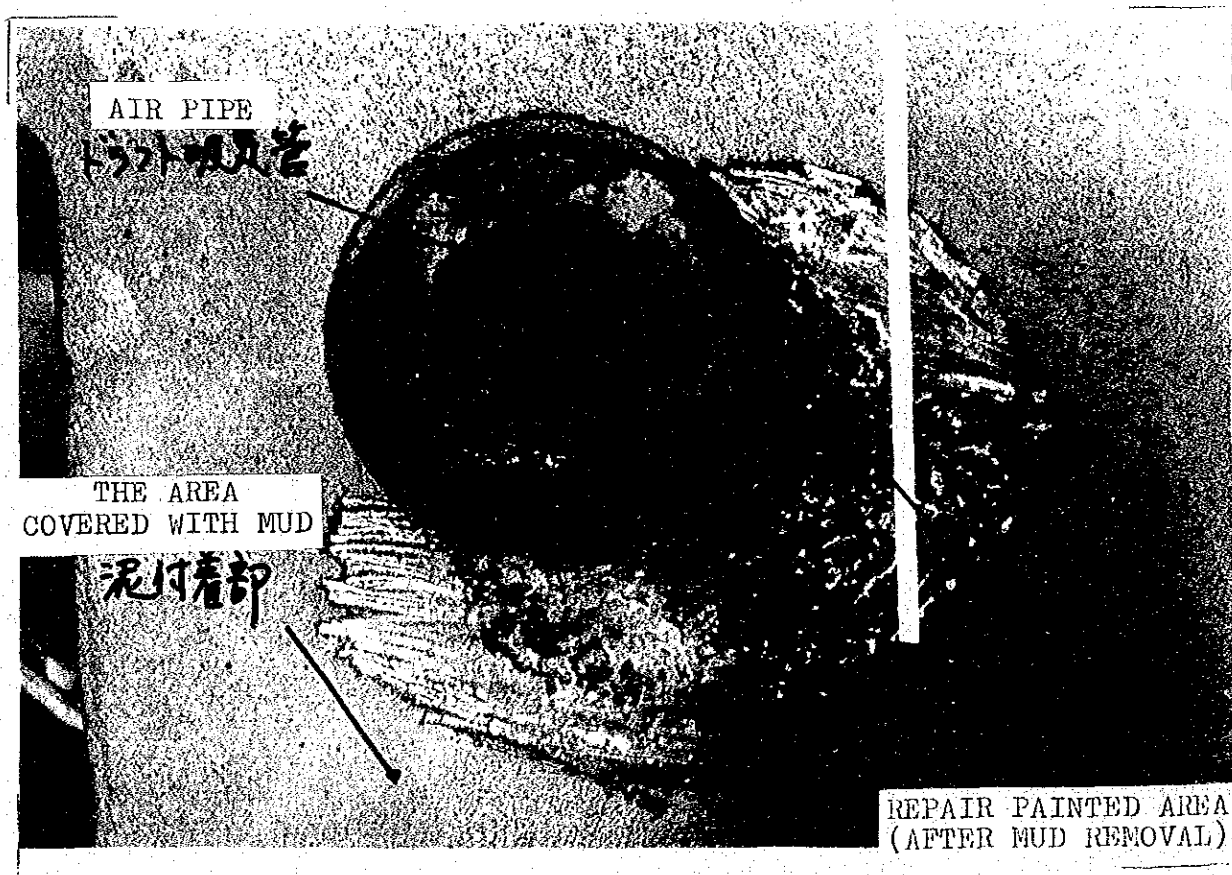
写真-2 吸気管(脱落)付根付近状況(2号機)

PHOTO-2 DRAFT TUBE INSIDE AROUND AIR PIPE (UNIT NO. 2)

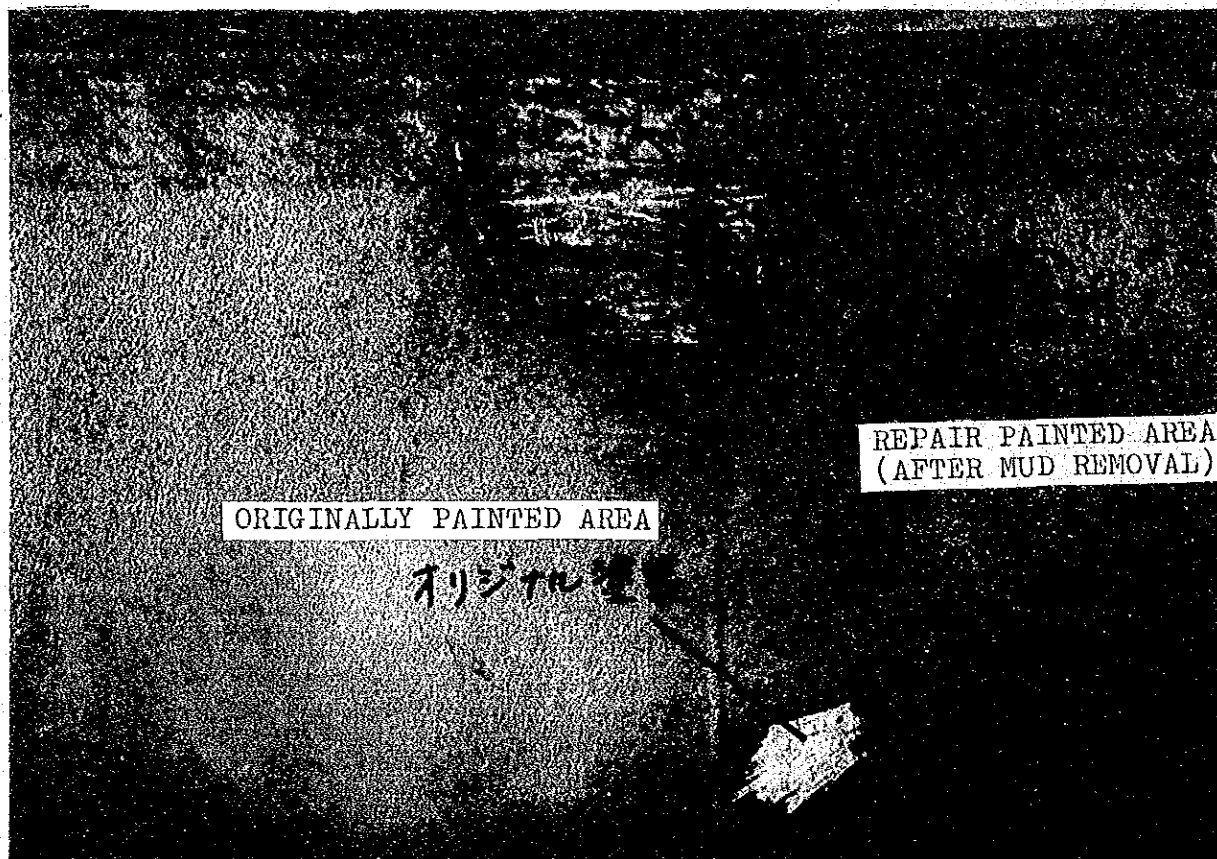
写真-3 ドラフトチューブ状況 (2号機)

PHOTO-3 DRAFT TUBE INSIDE WALL (UNIT NO. 2)

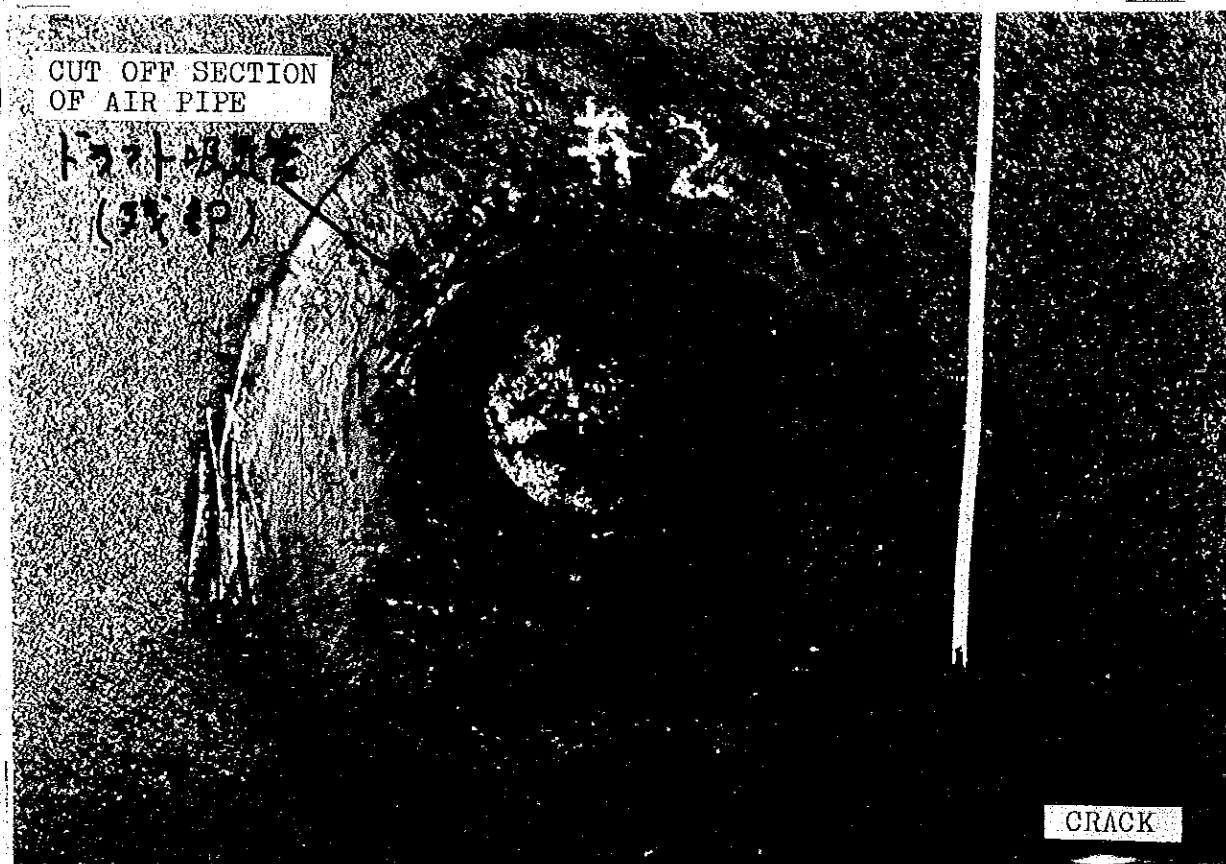
写真-4 吸気管取付部亀裂発生状況 (2号機)

PHOTO-4 CRACK BELOW THE AIR PIPE (UNIT NO. 2)

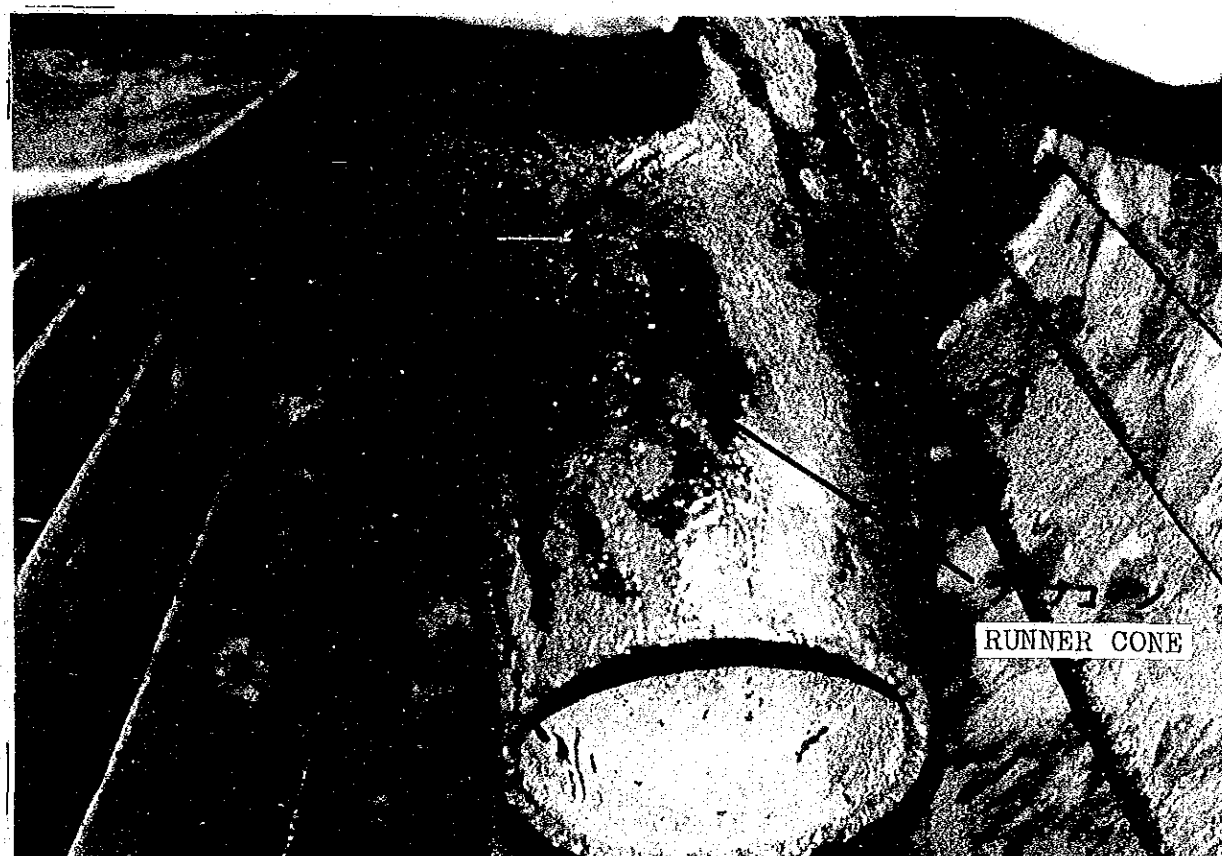
写真-6 ランナコーン状況 (1号機)  
 PHOTO-6 RUNNER CONE (UNIT NO. 1)

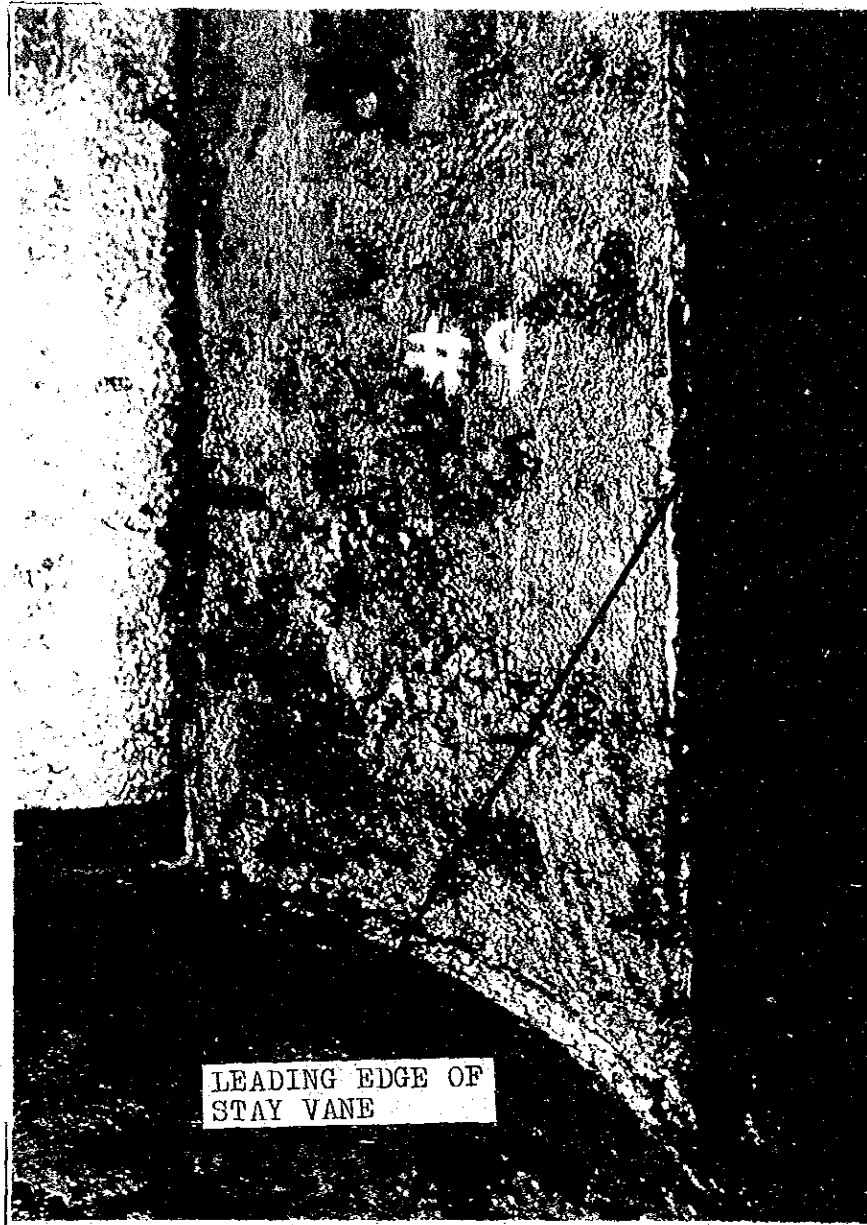
写真-10 ステーション表面及び  
端面状況 (1号機)

PHOTO-10 LEADING EDGE & SURFACE CONDITION OF STAY VANE

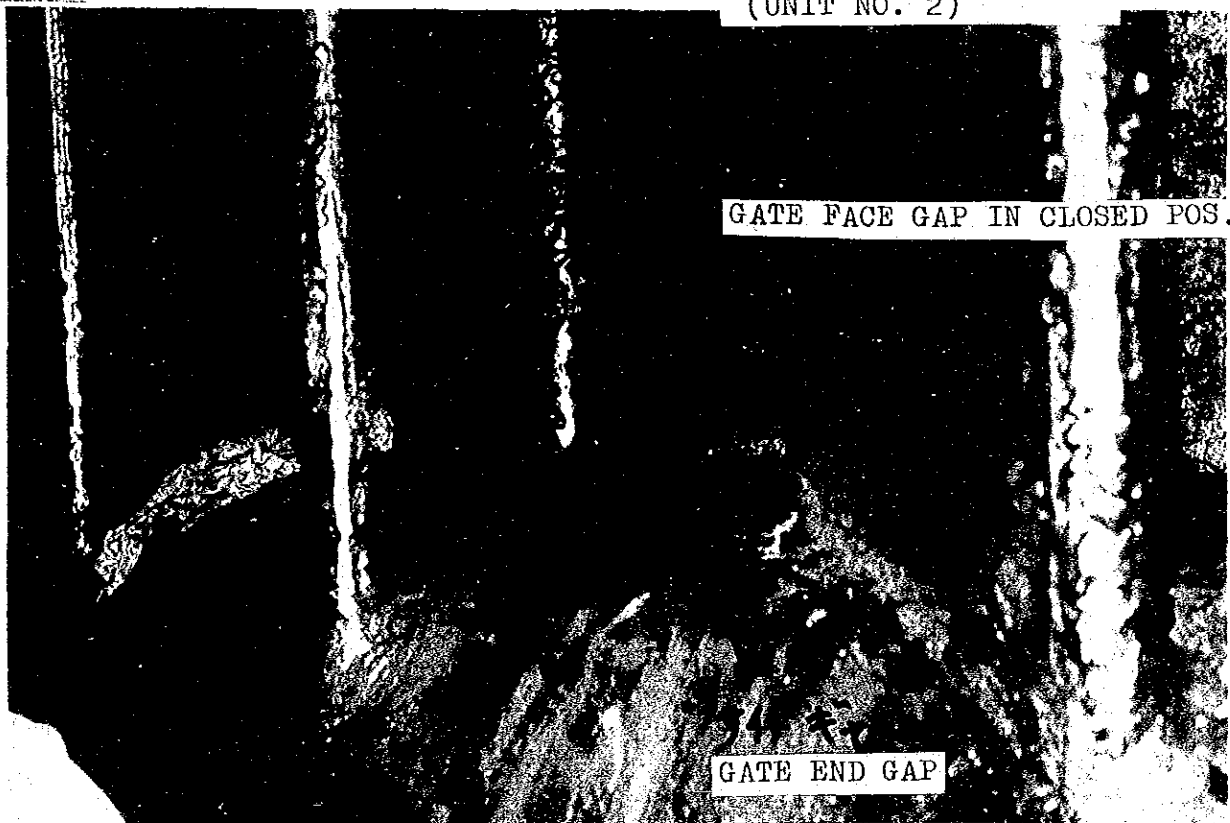
PHOTO-12 SURFACE CONDITION OF STAY VANE (UNIT NO. 1)

写真-12 ガイドベーン腐食状況 (1号機)

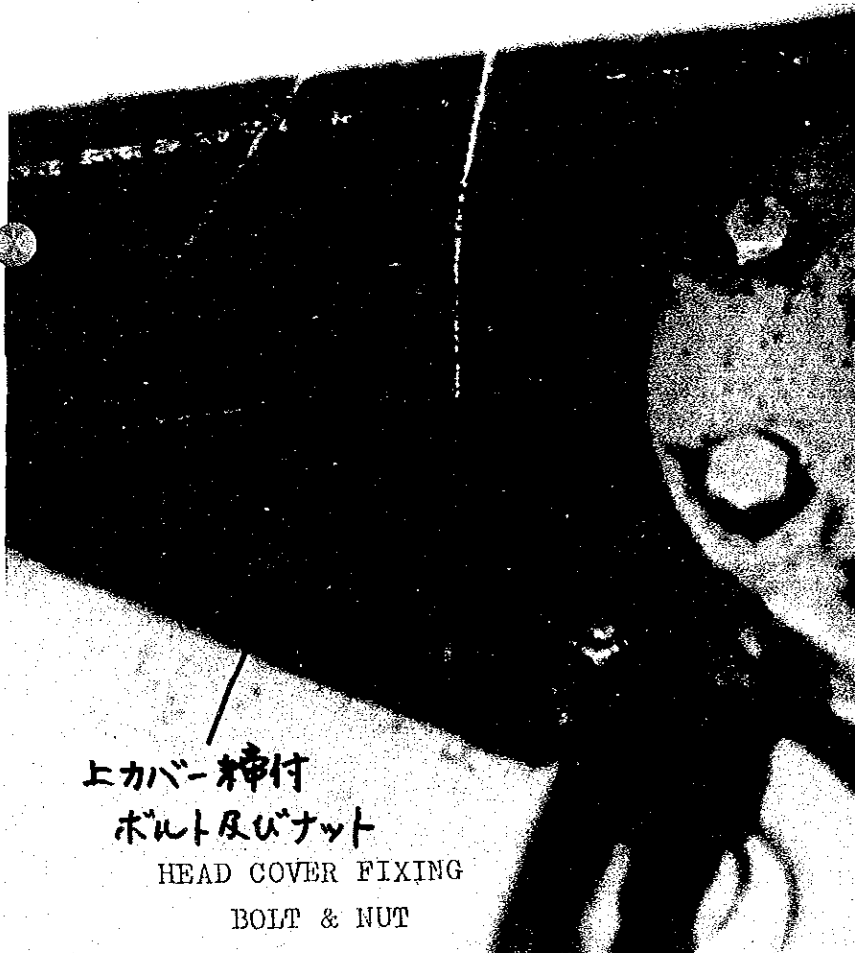
写真-14

上カバー取付部状況  
(2号機)

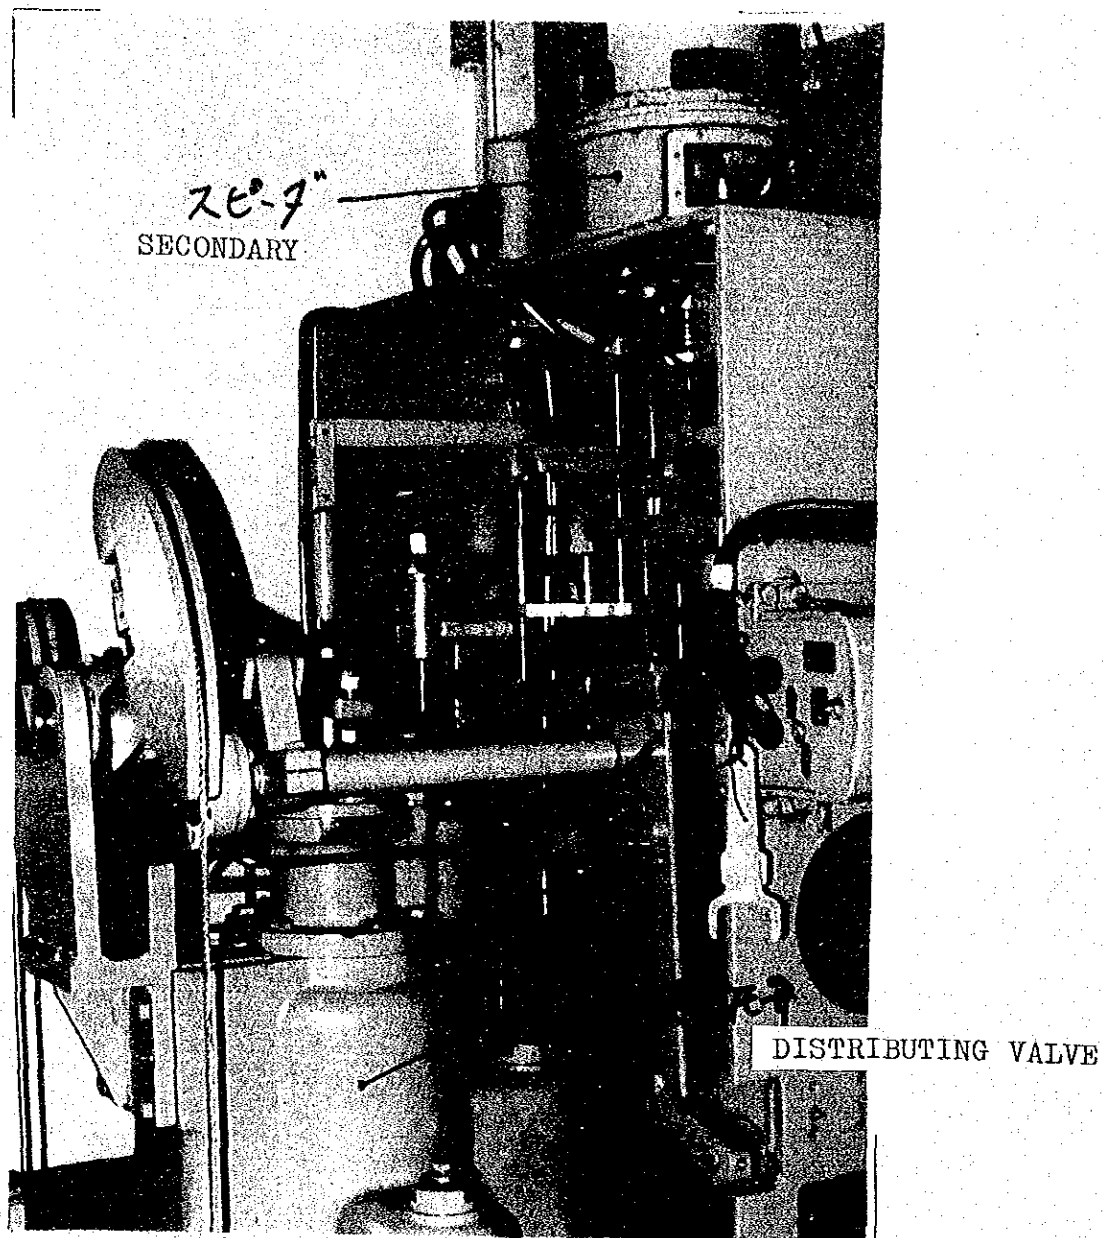
写真-17 調速機内部状況-1 (2号機)

PHOTO-17 INSIDE OF GOVERNOR ACTUATOR (UNIT NO. 2)

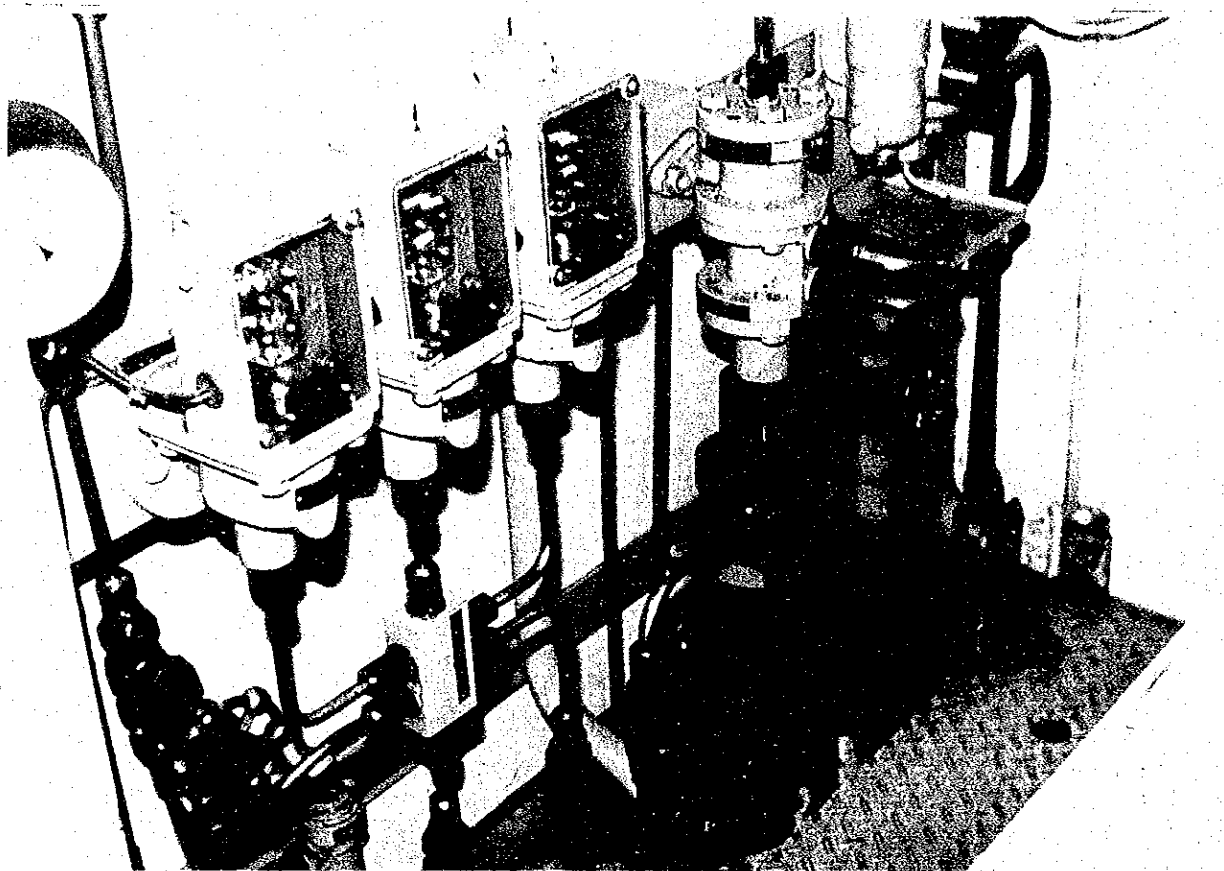
写真 - 18 調速機内部状況-2 (2号機)

PHOTO-18 INSIDE OF GOVERNOR ACTUATOR (UNIT NO. 2)

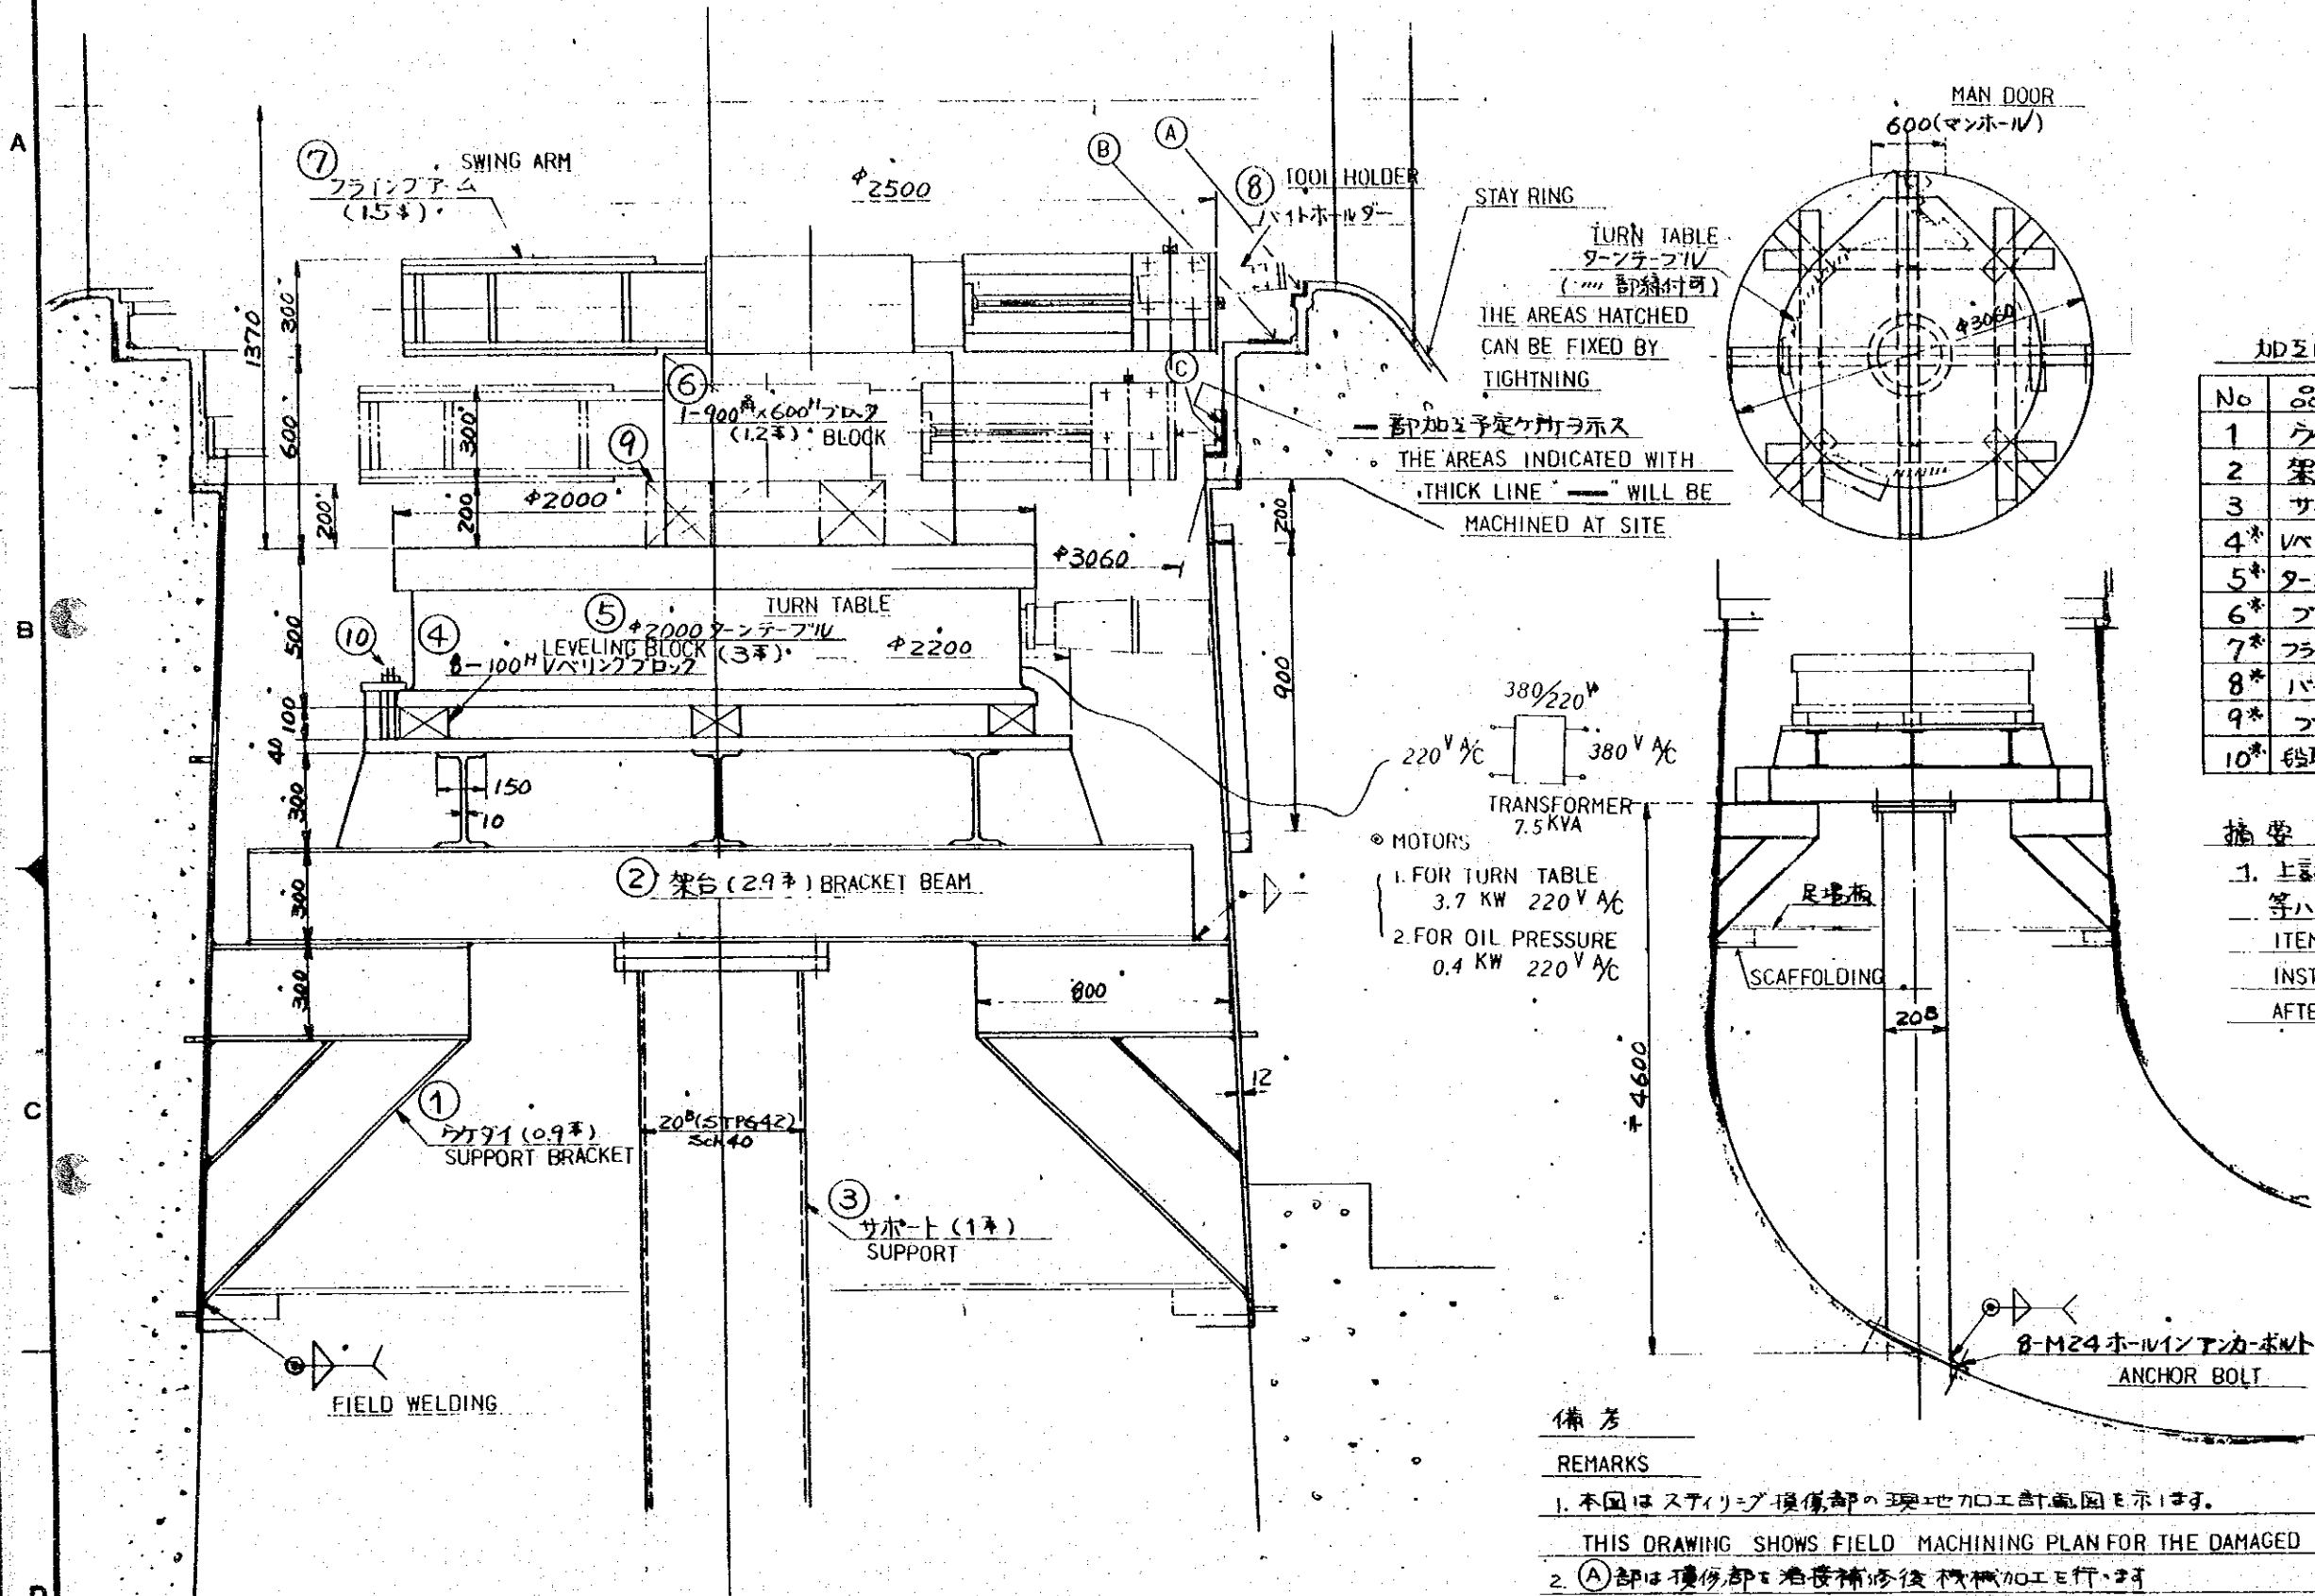
THIS DRAWING SHOWS FIELD MACHINING PLAN FOR THE DAMAGED AREAS OF STAY RING.

THE AREA (A) WILL BE MACHINED AFTER REPAIR WELDING HAS BEEN COMPLETED.

THE AREA (B) MAY BE MACHINED IF SUCH AREA IS DAMAGED AND CONSIDERED TO BE MACHINED.

FURTHER MACHINING WILL BE DONE ON THE AREA (C). REPAIR WELDING MAY BE LOCALLY DONE BEFORE MACHINING.
