マレーシア国
電気通信事情調査報告書
(電気通信サービス改善に係る諸勧告)

昭和59年11月

国際協力事業団
派遣事業部

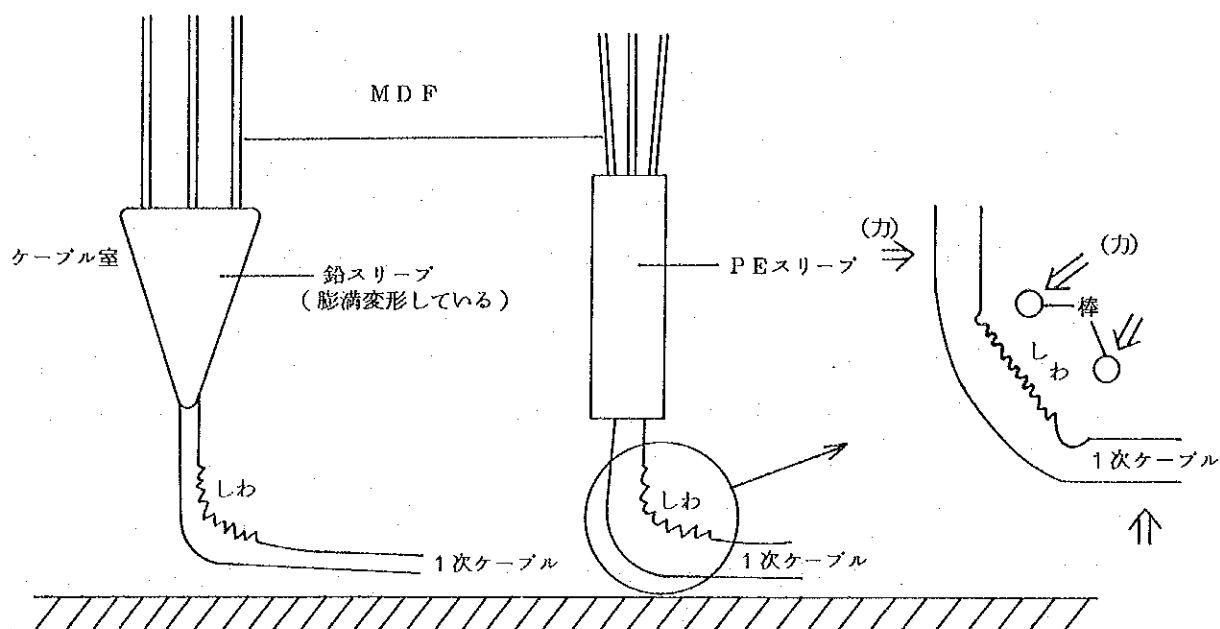
図 6.2 局内成端部

ガスダムを兼ねた鉛スリーブ（鉛シートを切断して作業現場で作成）の成端を使用しており、一部黒色、PEスリーブ（日本のPVCより細長い）を用いている。この鉛工成端部がガス圧により膨満変形しているのがピンタン局、ベナン局等数カ所で見られた。

ケーブル室の階高が低いためもあり、1次ケーブル側も垂直部で十分余長がとれず急激に水平方向に曲げられていた（曲率半径小）。そのためPEシースにしわが発生しており、屈曲部は布設時に金属又は木製の棒でケーブルを曲げた跡が残っていた。

これらに対し、新設局舎に対してはケーブル室の十分な階高確保を勧告し、既設局舎に対してはガスダムと成端接続部の分離（ガスダムは1次ケーブルの水平部でとることにより成端接続部でのガス漏洩も減少する）と合わせてスリーブ長の小さいプラスチックスリーブの採用をリコメンドした。また施工時のケーブル曲げに当ってはプラスチックケーブル用に日本で開発された油圧式ケーブルベンダの使用を推奨するとともにその資料を帰国後送付した。

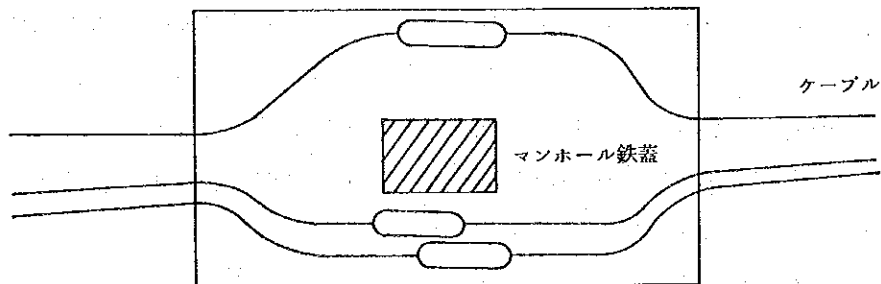
図 6.5 マンホール内ケーブル布設位置

(2) マンホール内でのケーブルの布設はケーブル防護のためマンホール開口部鉛直下を避けるべきであるが(図 6.5)無関係に布設されているため、マンホール鉄蓋の落下や保守者、工具の搬入時にケーブルに損傷を与え、ガス漏洩やケーブル障害の多発の原因になっていた。

マンホール鉄蓋が非常に重く、作業性が悪いため上記マンホール内への落下等も考慮して、材質形状等の仕様書の変更をリコメンドした。

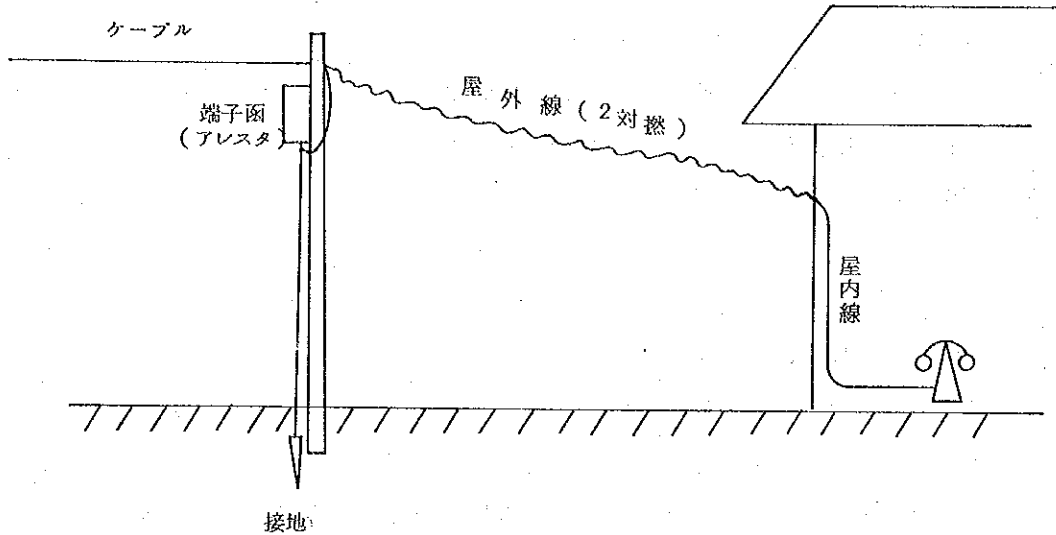
図 6.6 J T Mにおける加入者保安設備

- (1) J T Mにおける加入者保安設備は図 6.6 に示すように N T Tにおけるもの(図 6.7)と異なり、端子函の中にアレスタのみとりつけ1本のアースを電柱のところとってある。

- (2) J T M技術者の言によれば昔はヒューズをとりつけていたということであるが、今は全てとりつけられていない。熱帯特有の毎日発生する激しい熱雷害にヒューズの取替保守がついてゆけなかったものと思われる。

日本において開発され雷害に効果をあげている耐雷ヒューズを紹介するとともに資料を提出した。

- (3) また 5.1.8 において述べたように電力線と通信線の接触に対しては安全上絶対にヒューズ

が必要であり（AC350V以上のときアレスタが動作するようにSPECで規定されている）JTMに勧告した。

- (4) 雷サージに対し横電位を発生させないためにも加入者アースは電柱よりも加入者宅に接地した方がベターであり、特に設計仕様では加入者引込線は3スパン以下の距離と規定しているにもかかわらず、地方では長スパンの屋外線架渉がみられ、加入者宅への保安器の設置を勧告するとともに、参考資料を提供した。

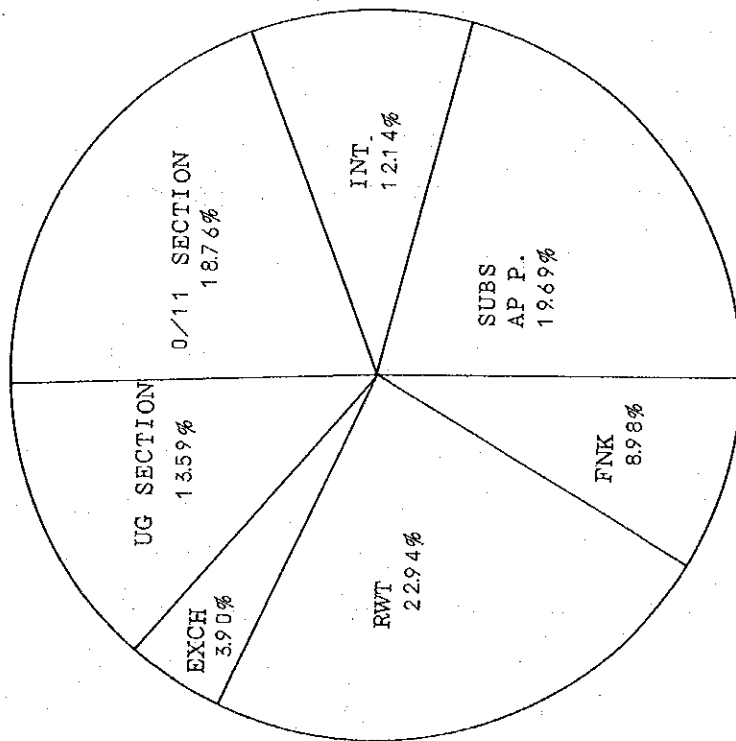
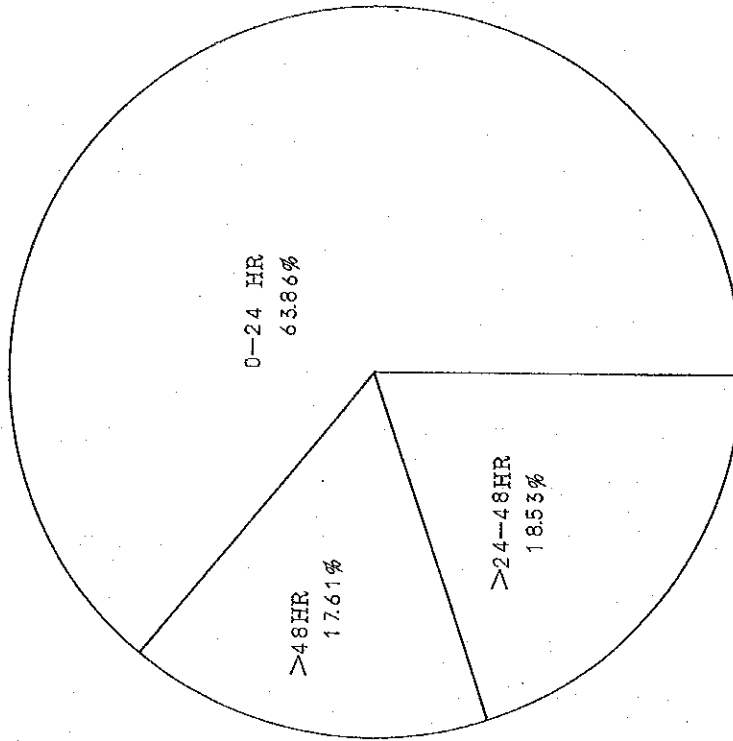
図-6.8 電話サービス品質(1982年)

- (1) JTMでは1979年に管理目標値を設定し、障害統計をとってサービス向上に努め、加入者は1982年には約1.9倍に増加したが障害発生率は年々減少してきており、近い将来にはコンピュータ導入による障害分析、統計管理を計画している。
- (2) 目標値である1加入者1年当り3件以下という数値（25件/月・100加入に相当）に十分達している。
- (3) しかし図6.8に示すように加入電話リ障時分（24時間以内に75%、48時間以内に95%を回復させる）には達していない。
- (4) 障害分析は州別、電話局別、施設別にされているが、更に具体的なアクションに結びつけるためにも、より詳細な施設別および発生原因別の障害データの収集の必要性と発見障害、すなわち予防保全の重要性について勧告するとともに、NTTにおける分析資料等を提供した。
- (5) 話中調べ等の雑呼に相当するRWT（Right When Test）も約30%含まれており、これを除くと目標管理値も約18件/月・100加入となり、リ障時分が悪くなる。このRWTを除いたものが障害の真の値であり、よりアクションに結びつきやすい事をリコメンドした。（NTTも同様の方式をとっている）
- (6) 障害申告はすべてFRC（Fault Reporting Center）で受けつけられているが、回線割込み機能がないため、再度収容局の試験台に転送するという方式をとっている。

TARGET	ACHIEVED
(A) NO. OF REPORTS/ STATIONS/ YEAR	3	1.628
(B) % REPORTS CLEARED WITHIN 24 HOURS	75%	63.9%
" " " 48 HOURS	95%	82.4%
