### 3-5 土木施設の被害および機能障害

補 1980年10月10日エル・アスナム地震

(1) ライフライン施設の被害調査票

建設省 土木研究所

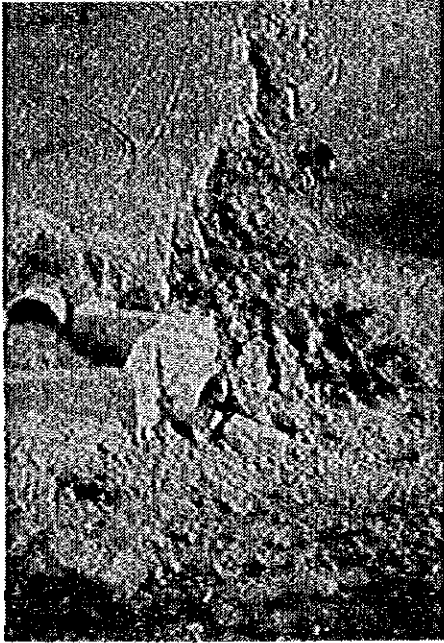
写真 4

断層に沿って地割れ等の地変が生じた。

- 写真 1. 罹災者のためのテント村(エル・アスナム市近郊)
2. # (エル・アスナム市内)
3. # (ウェッド・フォッダ市内)
4. 地震によって生じた断層(ウェッド・フォッダ市)
5. # ( # )
6. # ( # )
7. # (ベン・ラッシド村)
8. 弾性波速度の測定地点(製粉工場,  $V_s=230\sim 240\text{ m/s}$ )
9. # (シェリフホテル,  $V_s=260\text{ m/s}$ )
10. # (住宅団地,  $V_s=210\text{ m/s}$ )
11. 弾性波速度の測定装置
12. 弾性波速度の測定地点(シェリフ川河岸  $V_s=300\sim 350\text{ m/s}$ )
13. # (セメント工場  $V_s=110\text{ m/s}$ )
14. シェリフ川に架る被災した橋(エル・アスナム市)
15. # (一車線規制)
16. # (支柱部)
17. # (斜材)
18. # (床版)
19. # (断層近傍)
20. # (橋脚は無被害)
21. # (橋台の沈下)
22. # (PC桁の横ずれ)
23. # (横ずれ70 cm)
24. 運行されている鉄道
25. 跨線橋の被災した橋台の仮り復旧の状況
26. 跨線橋の交通止め
27. 目地が開いた程度の重力式コンクリートダム(高さ105 m, 断層から約20 km に位置する)

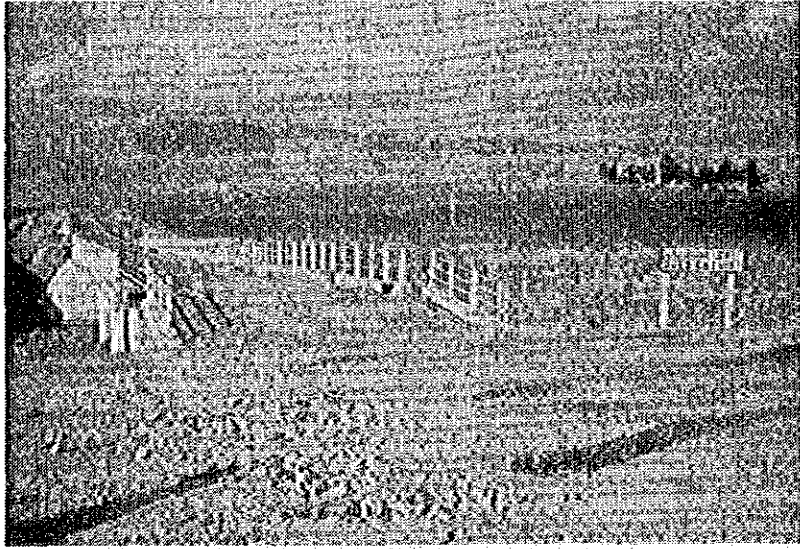
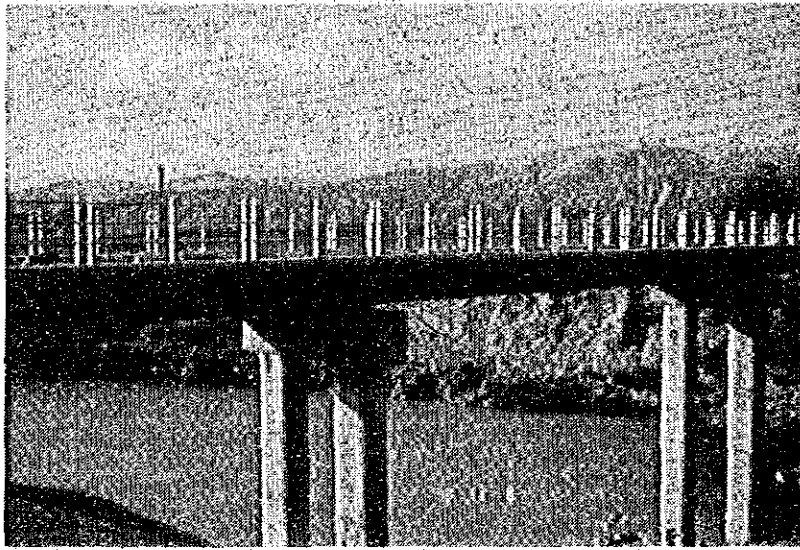
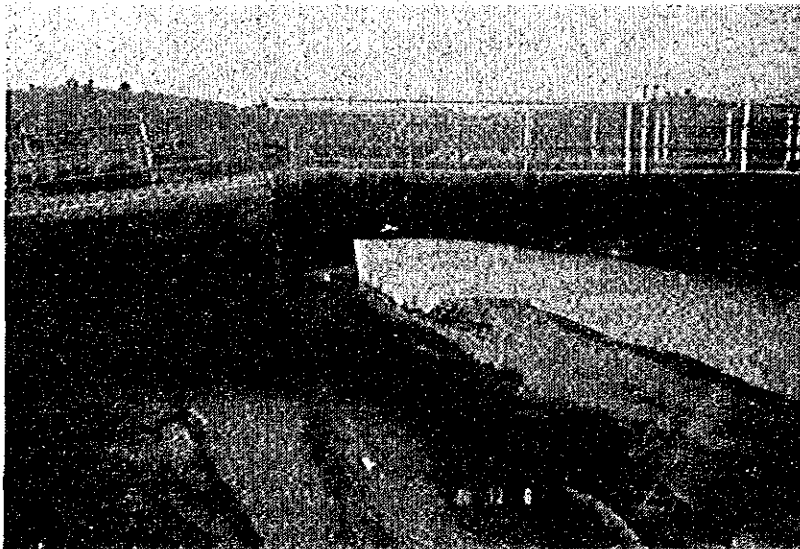
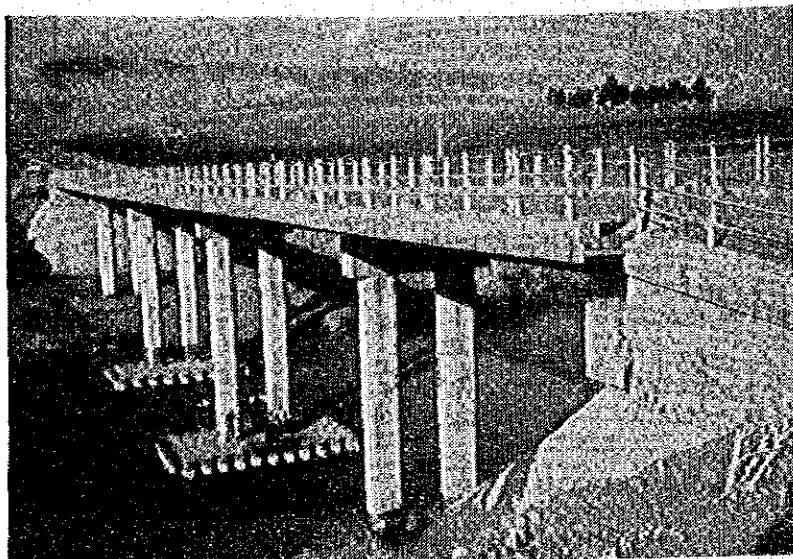
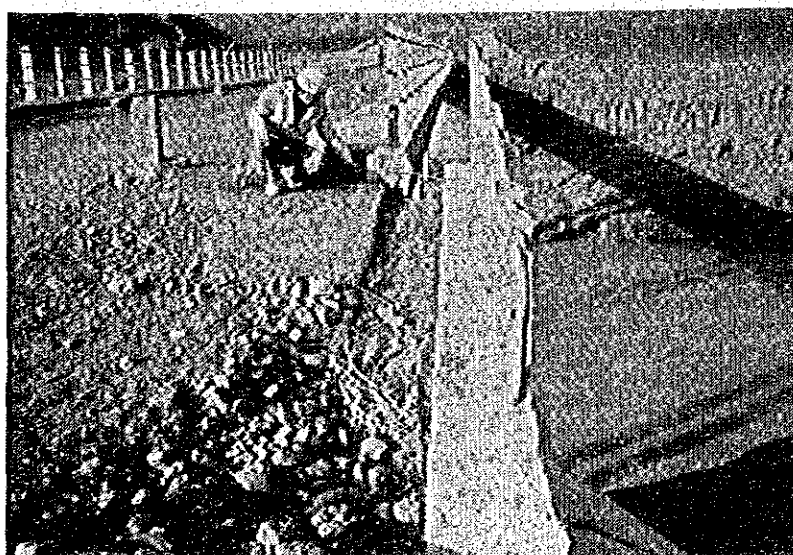
エル・アスナム市では国道4号線と交叉する19号線がシェリフ川を渡る位置に架る二径間の三径プレストレストアーチ橋の床版を支持する柱の端部にクラッチが生じた(写真3-19~3-23参照)。しかしながら、主構は健全であり、車線規制をして供用している。

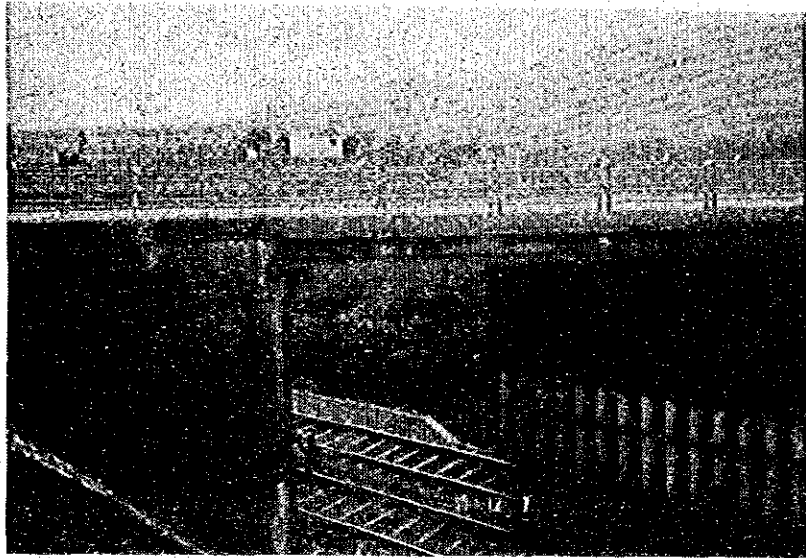
写真 25

また国道4号線と断層が交叉する地点付近に架る鉄道を跨ぐ鋼板桁橋の橋台が損傷を蒙り、土留壁で補修し、橋を閉鎖して鉄道線路の安全を確保している(写真3-25参照)。

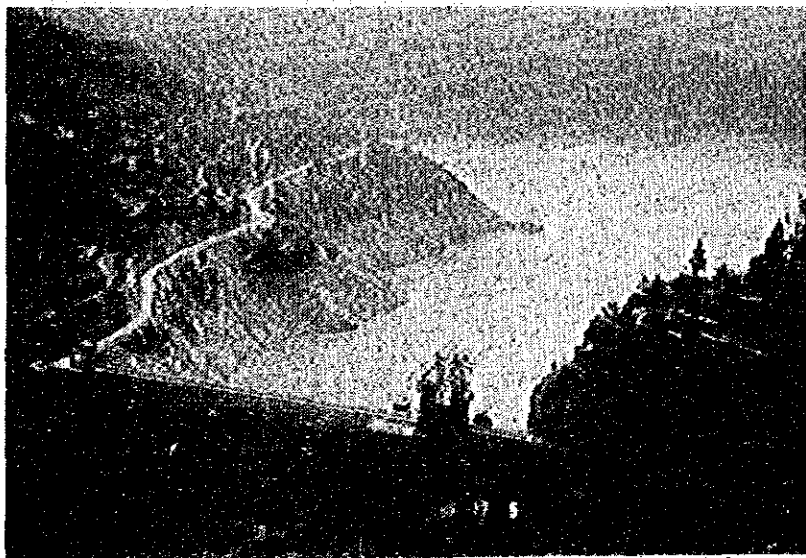
写真 27

Oued Fodda ダムで目地開く。ポンプ室の壁に亀裂。

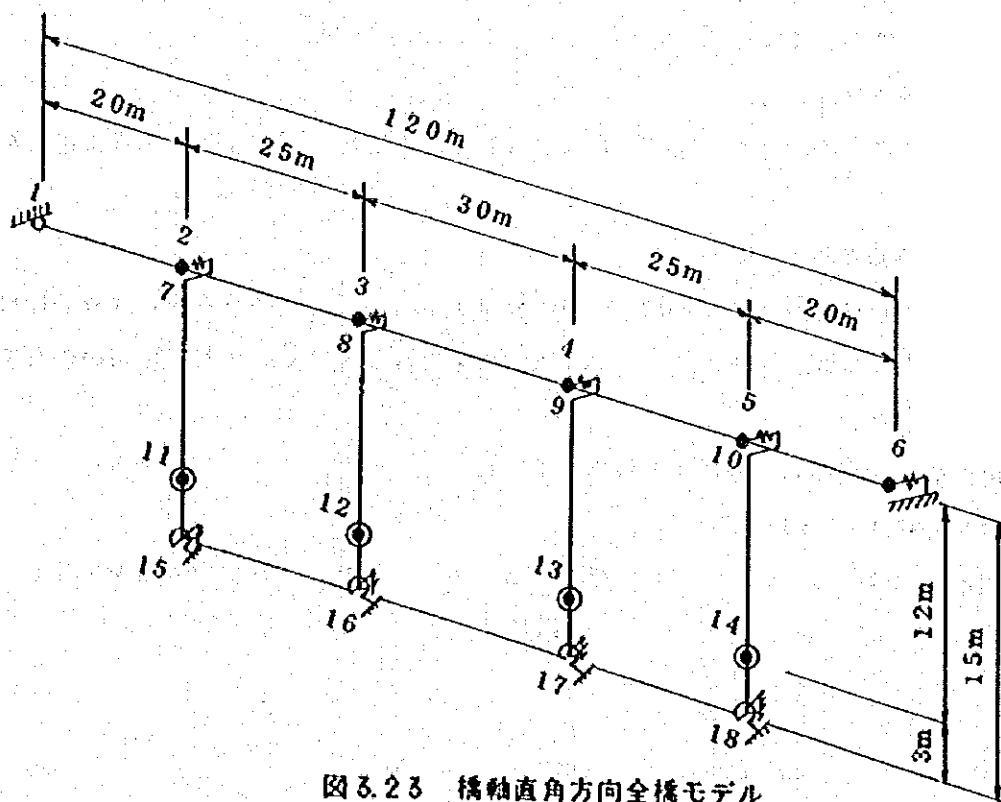
図3.23 橋軸直角方向全橋モデル

- i 上部構造は剛な棒とする。
- ii 下部構造の基礎はケーソンとする。
- iii 上部構造は橋台二つと橋脚四本に支えられている。
- iv 上部構造の一端は橋台に固定されており、他端と橋台および上部構造と橋脚は摩擦力に相当するような仮想のバネで結ばれている。(図3.23参照)
- v 減衰定数は0.05とする。
- vi 地震動は1978年宮城県沖地震における震源域近傍の強震記録とする。(加速度289gal, 図3.24参照)
- vii 加振する方向は橋軸に直角な方向とする。

- i 橋の一次の固有周期は上部構造と下部構造を剛結した場合は0.1秒より短かく、バネで結んだとした場合には1~2秒程度となる。
- ii バネで橋台と結んだとした上部構造の端部の変位は6~12cm程度である。
- iii 応答加速度は上部構造の端部で700~800galである。

この計算結果からは本橋に生じた水平移動量約70cmは説明しにくい。上下部構造が剛結されている状態が地震動によって急激に解放されたために滑動したものと推定される。
