3-5 Dégâts sismiques et troubles fonctionnels des équipements

3-7 Exemples et analyse des dégâts sismiques des ponts pour routes

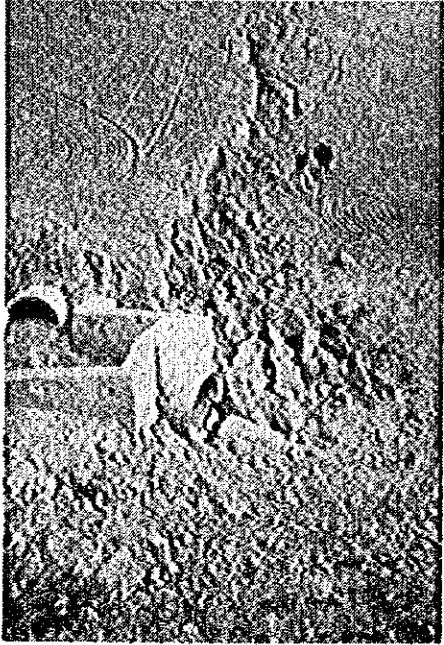
Photo 4

| | 4 | Paille d'œ au séisme | (Ville d'OUED-FODDA) |

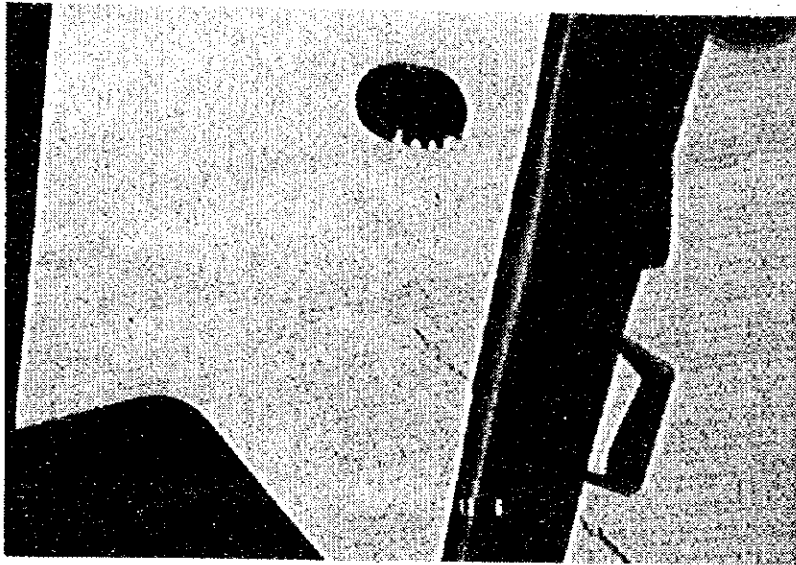
Photo 7

| | 7 | " | (Village de BENI-RECHED) |

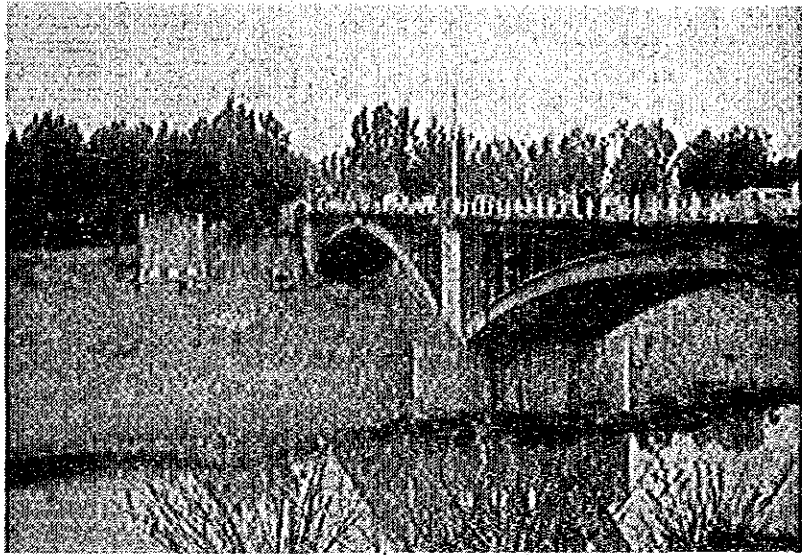
Photo 14

| | 14 | Pont sinistré enjambant la rivière Cheliff | (Ville D'EL-ASNAM) |

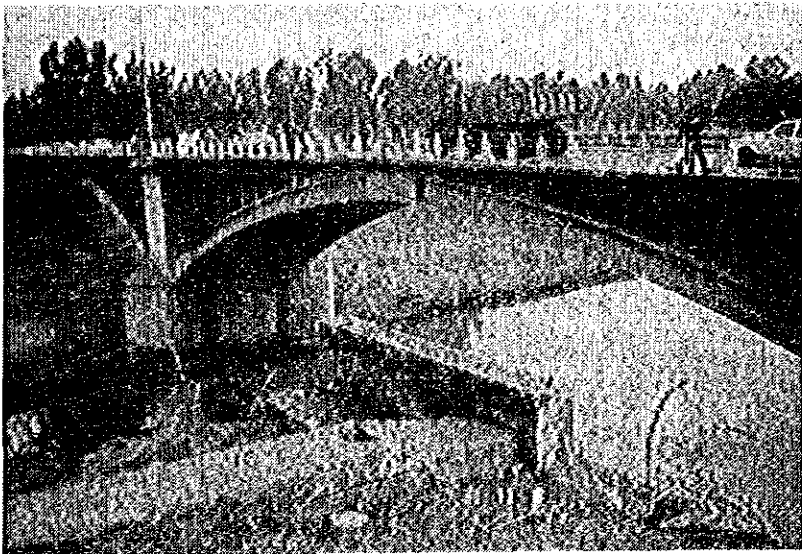
Photo 15

| | 15 | " | (Une voie restreinte) |

A EL-ASNAM, des fissures se sont produites aux extrémités des piles soutenant le plancher du pont arqué à 3 encastrement en béton précontraint à 2 portées de la route nationale N° 19 qui se croise avec la route nationale N° 4 et franchit la rivière Cheliff à cet endroit (voir les photos 3-19 ~ 3-23). Cependant, la structure principale est intacte et le pont est utilisé en limitant le passage des voitures.

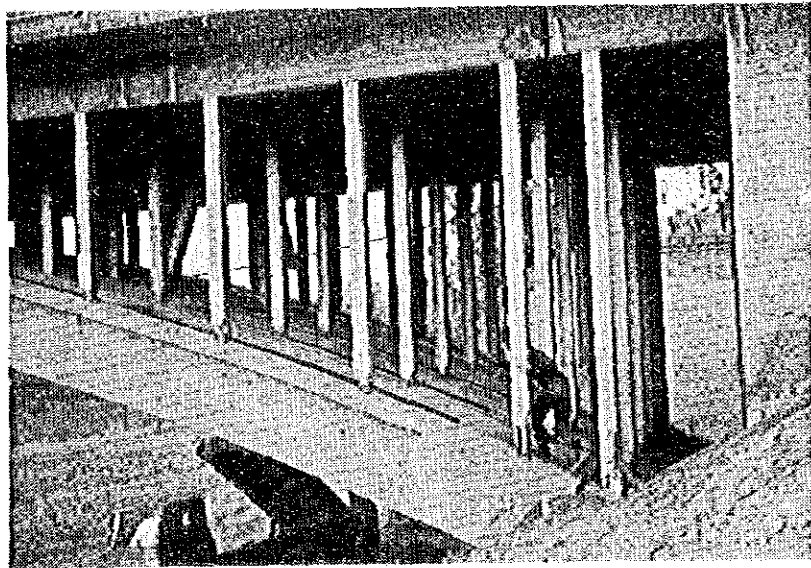
Photo 16

| | 16 | " | (Poteaux) |

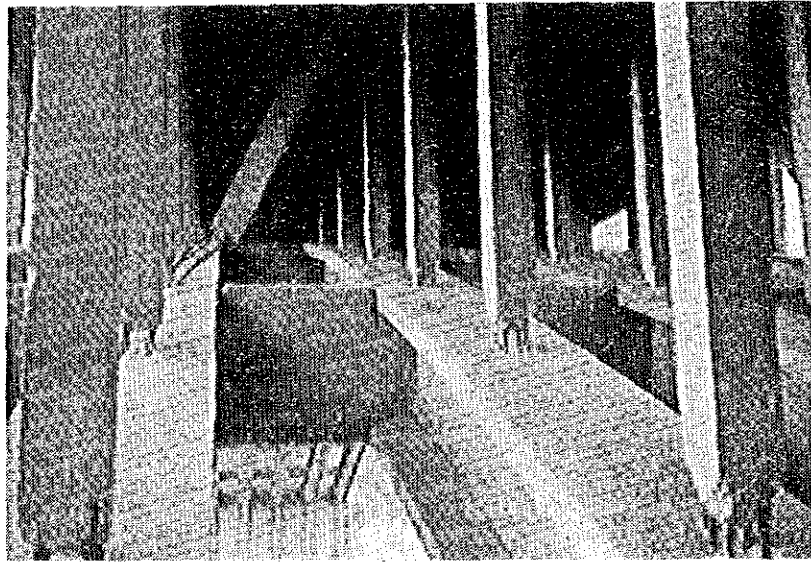
Photo 17

| | 17 | " | (Arc-boutant) |

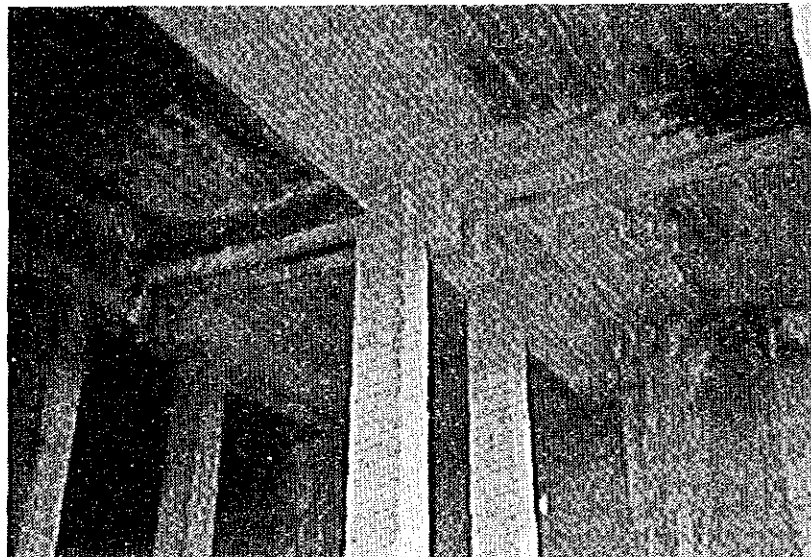
Photo 18

| | 18 | " | (Plancher) |

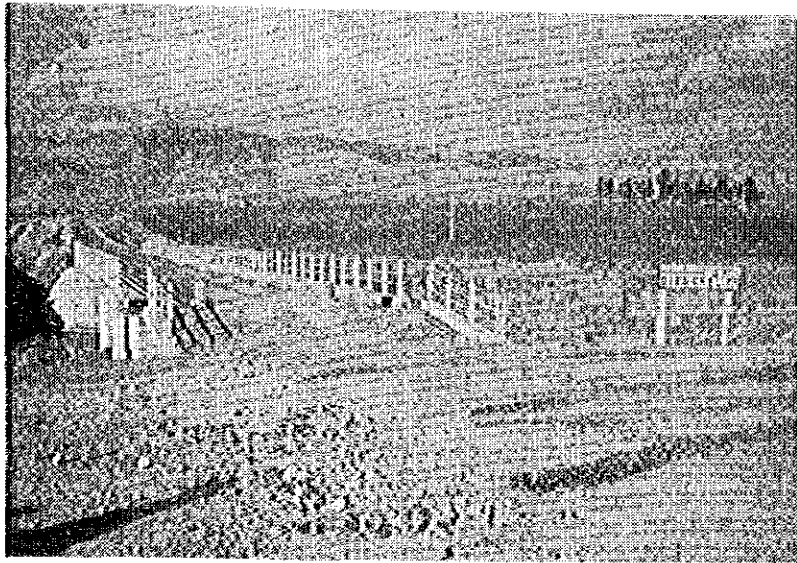
Photo 19

| | 19 | Pont sinistré enjambant la rivière Cheliff | (Environs de la faille) |

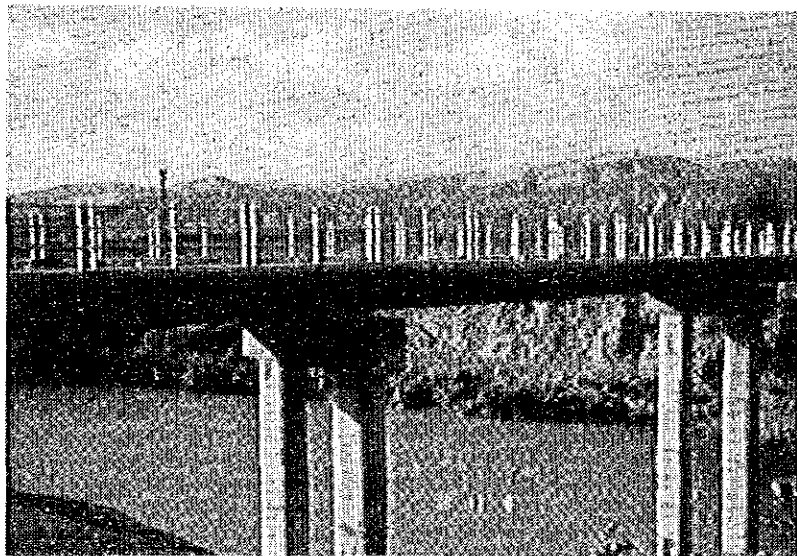
Photo 20

| | 20 | " | (Les piles sont intactes) |

De plus, l'extrémité mobile du pont continu en béton armé à 5 portées qui passe au-dessus de la rivière Cheliff à environ 5 km. au nord de la ville d'OUED-FODDA s'est déplacée de 70 cm. à un côté, et les 2 butées se sont abaissées. Les piles ne présentent pas d'anomalie.

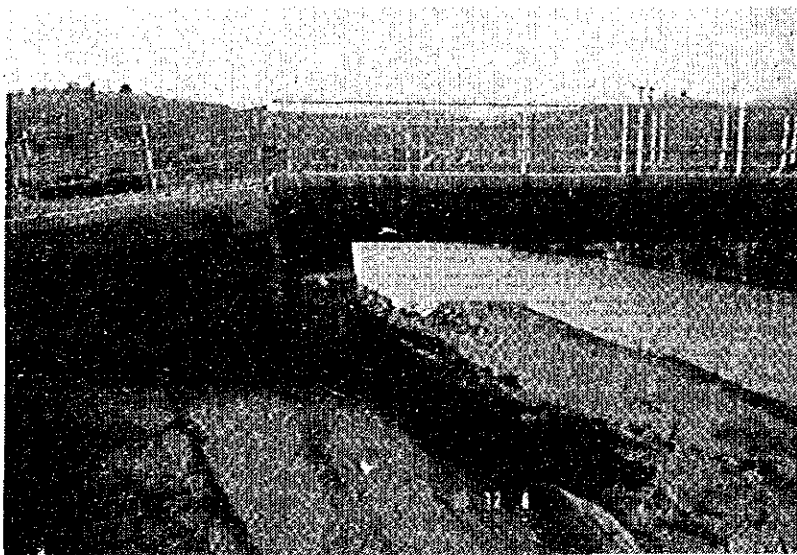
Photo 21

| | 21 | " | (La butée s'est affaissée) |

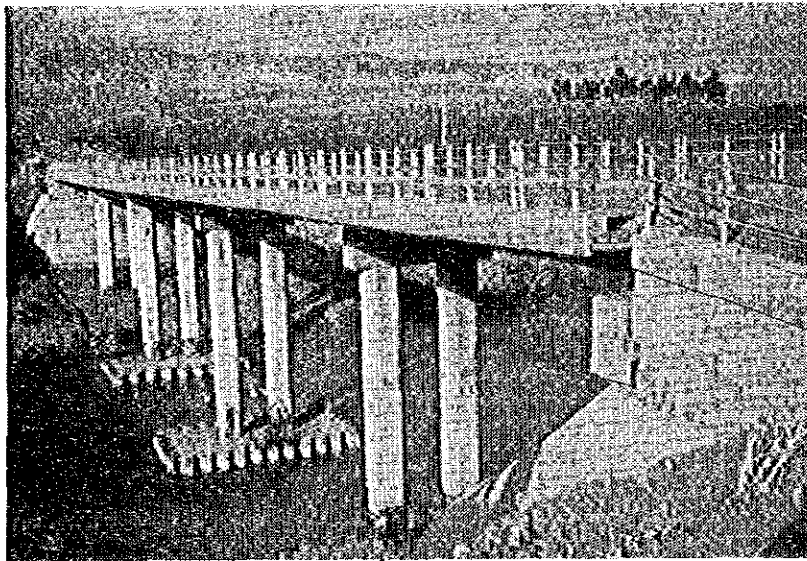
Photo 22

| | 22 | " | (Déplacement horizontal des poutres du pont en béton précontraint) |

Le résultat de ce calcul n'explique pas bien la valeur de déplacement horizontal d'environ 70 cm. Il est à supposer que ce glissement résulte de la libération brusque de l'état de fixation rigide des structures supérieures et inférieures.

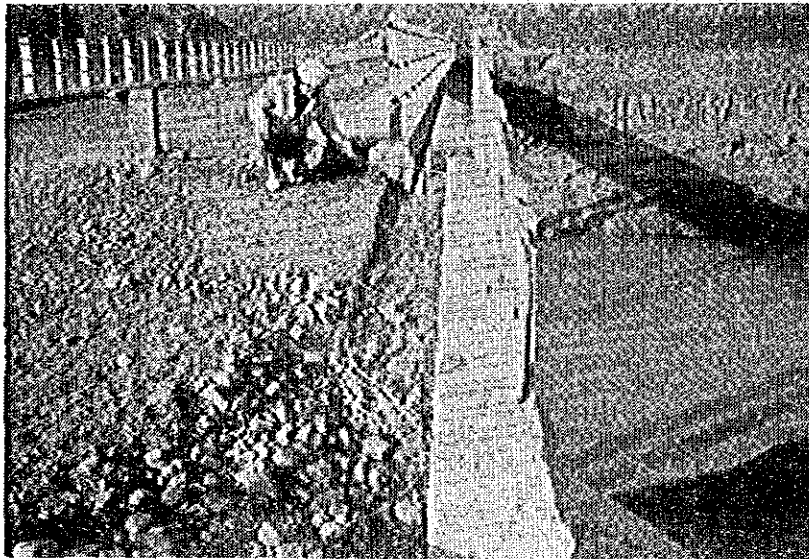
Photo 23

| | 23 | " | (Déplacement horizontal de 70 cm) |

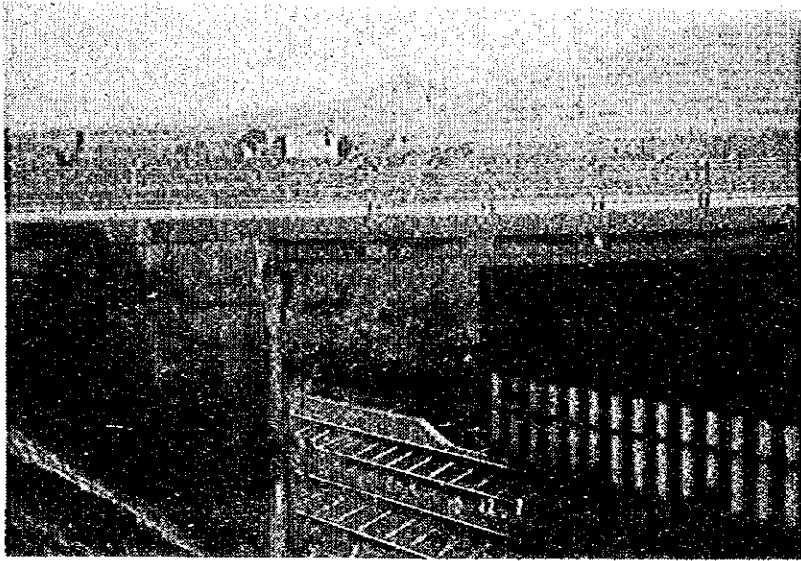
Photo 25

| | 25 | Etat de réparation provisoire de la butée sinistrée de la passerelle enjambant la voie ferrée | |

D'autre part, la butée du pont à poutres en acier qui enjambe le chemin de fer est endommagé. Le mur de soutènement a été réparé et le pont fermé pour assurer la sécurité du chemin de fer (voir la photo 3-25).

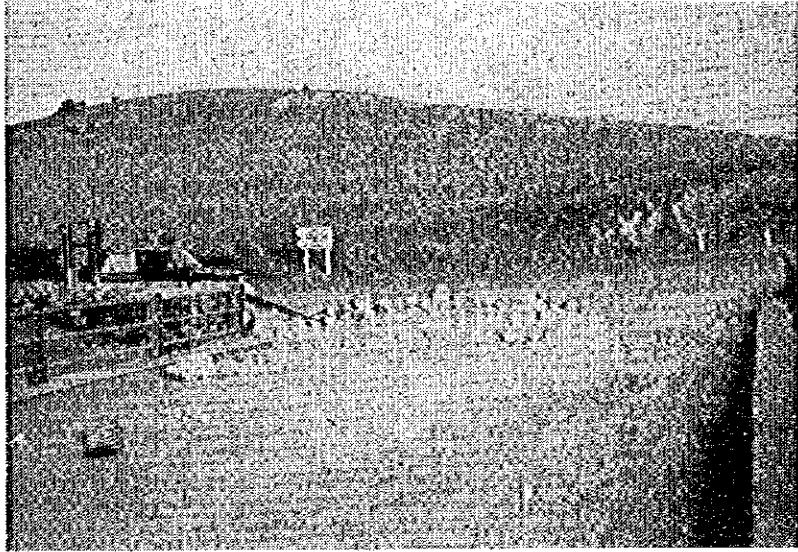
Photo 26

| | 26 | Arrêt de passage sur la passerelle enjambant la voie ferrée | |

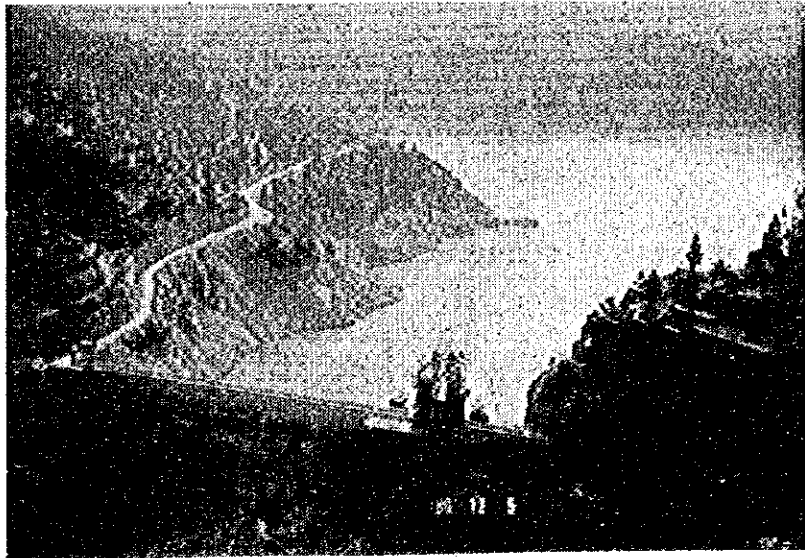
Photo 27

| | 27 | Le barrage-poids en ciment (105 m. de hauteur, situé à environ 20 km. de la faille) a eu seulement des ruptures de jointures | |
