5-5 Qualité du béton

Voici ci-dessous le résultat des examens effectués sur des carottes de béton recueillies à l'usine de meunerie SEMPAC et au grand ensemble de l'est de la ville d'EL-ASNAM.

5-7 Etudes de la résistance de l'usine de meunerie SEMPAC

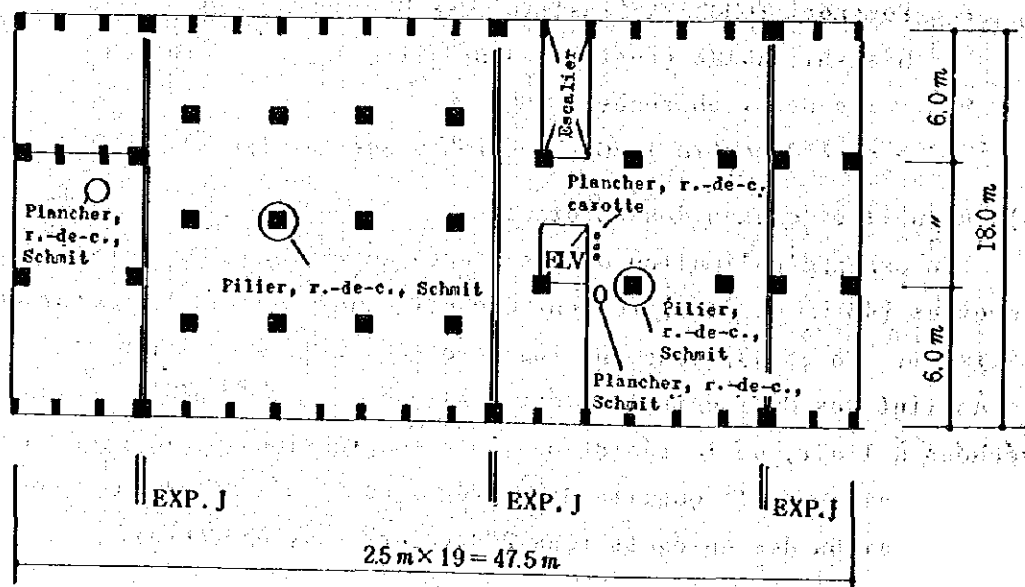
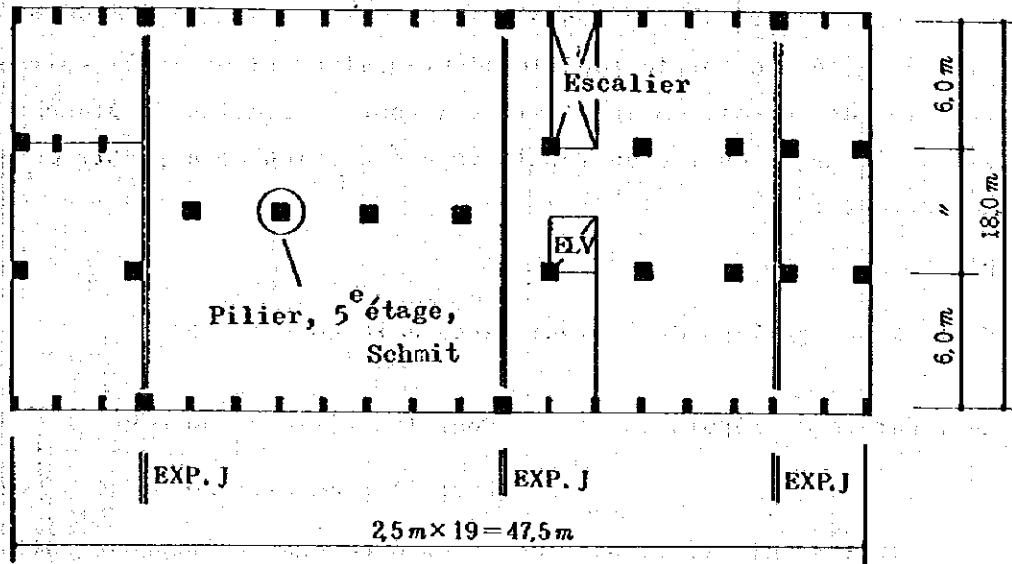
Fig. 5-1 Plans et endroits de recherches de l'usine de meunerie SEMPAC

Degré des dégâts : Non écroulé, mais endommagement important

i) A l'usine de meunerie SEMPA, la résistance du béton des piliers est d'environ $250 \sim 280 \text{ kg/cm}^2$, celle du béton du plancher est d'environ 150 kg/cm^2 , tandis que la résistance du béton des piliers du grand ensemble de l'est est d'environ 150 kg/cm^2 .

ii) Cependant, les résultats des essais au marteau Schmit de la surface (supposée) du plancher doivent se montrer inférieurs à la résistance réelle, à cause des effets d'abaissement de qualité du béton de surface dus aux vibrations et fluctuations par le choc à la semelle du plancher. Le diamètre des carottes est d'environ 42 mm , alors que les dimensions maxima des agrégats sont d'environ 25 à 30 mm . et doivent aussi abaisser les résultats des essais de résistance. Aussi, la résistance du béton du plancher de l'usine de meunerie SEMPAC doit être quelque peu supérieure à la valeur indiquée plus haut.

iii) Ainsi, par comparaison aux normes du Japon, on peut dire que le béton de l'usine de meunerie SEMPAC correspond au béton des bâtiments d'environ $180 \sim 210 \text{ kg/cm}^2$ de résistance des normes de projet, tandis que le béton du grand ensemble de l'est correspond à celui d'environ $135 \sim 150 \text{ kg/cm}^2$ de résistance des normes de projet.

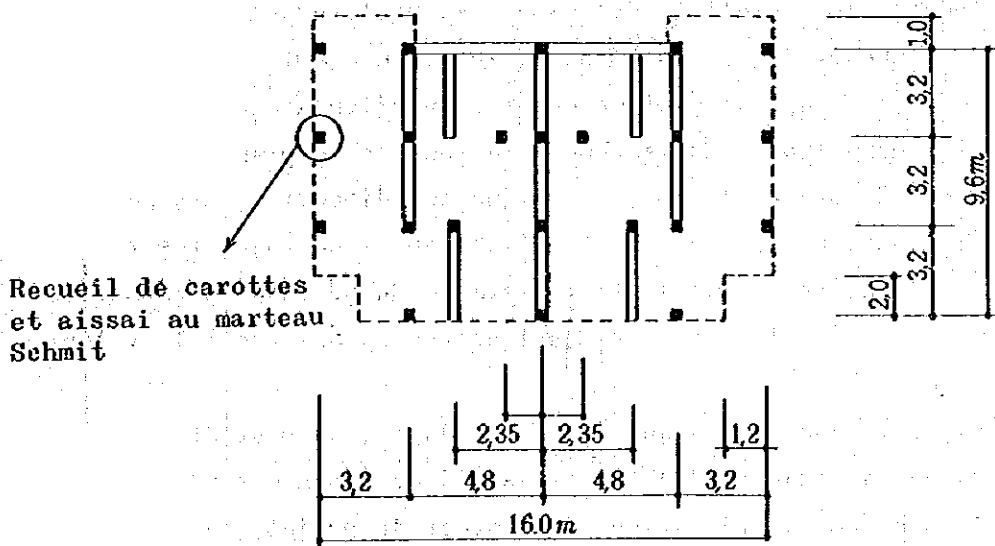
Fig. 5-2 Plan et endroit de recherches

Degré des dégâts : Endommagement important et écroulement du rez-de-chaussée

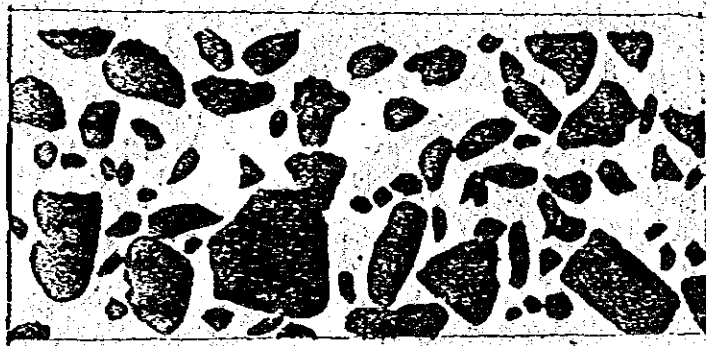
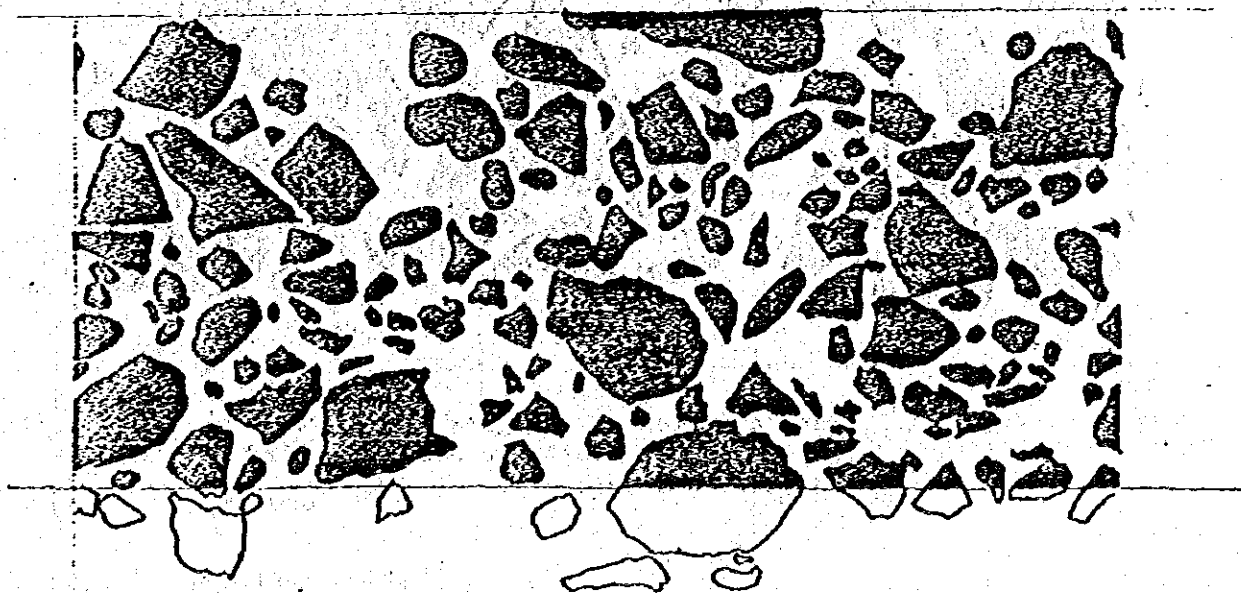
Fig. 5-3 Granulométrie des agrégats grossiers à la surface des carottes de béton de l'usine de meunerie SEMPAC.

Usine de meunerie SEMPAC : Les agrégats grossiers semblent être composés de mélange de gravier, de gravier concassé et de pierres concassées. Leurs dimensions maxima sont assez petites et sont d'environ 15 à 20 mm. D'autre part, leur granulométrie semble relativement bonne. L'agrégat fin semble composé de sable de riveère et la granulométrie n'est pas mauvaise. Selon l'essai de dissolubilité à l'acide chlorhydrique, une partie des agrégats grossiers doit être de nature calcaire.

La quantité des agrégats ne doit pas poser de problème, mais comme nous l'avons indiqué ci-dessus, la granulométrie doit être mise en cause.

Comme il y a des agrégats de calcaire, l'analyse de la composition est difficile, mais en considérant l'état des agrégats dont nous venons de parler, il ne semble pas avoir de problème en ce qui concerne la combinaison des éléments du béton, mais dans le cas du grand ensemble de l'est, la granulométrie minuscule des agrégats fins exige surtout un plan et un contrôle minutieux de combinaison, sinon la quantité unitaire d'eau peut être trop abondante du point de vue exécutoire, ce qui pourrait entraîner la production de béton de résistance faible. De plus, l'existence excessive de grains de grand diamètre parmi les agrégats grossiers aussi tend à nuire à la résistance.

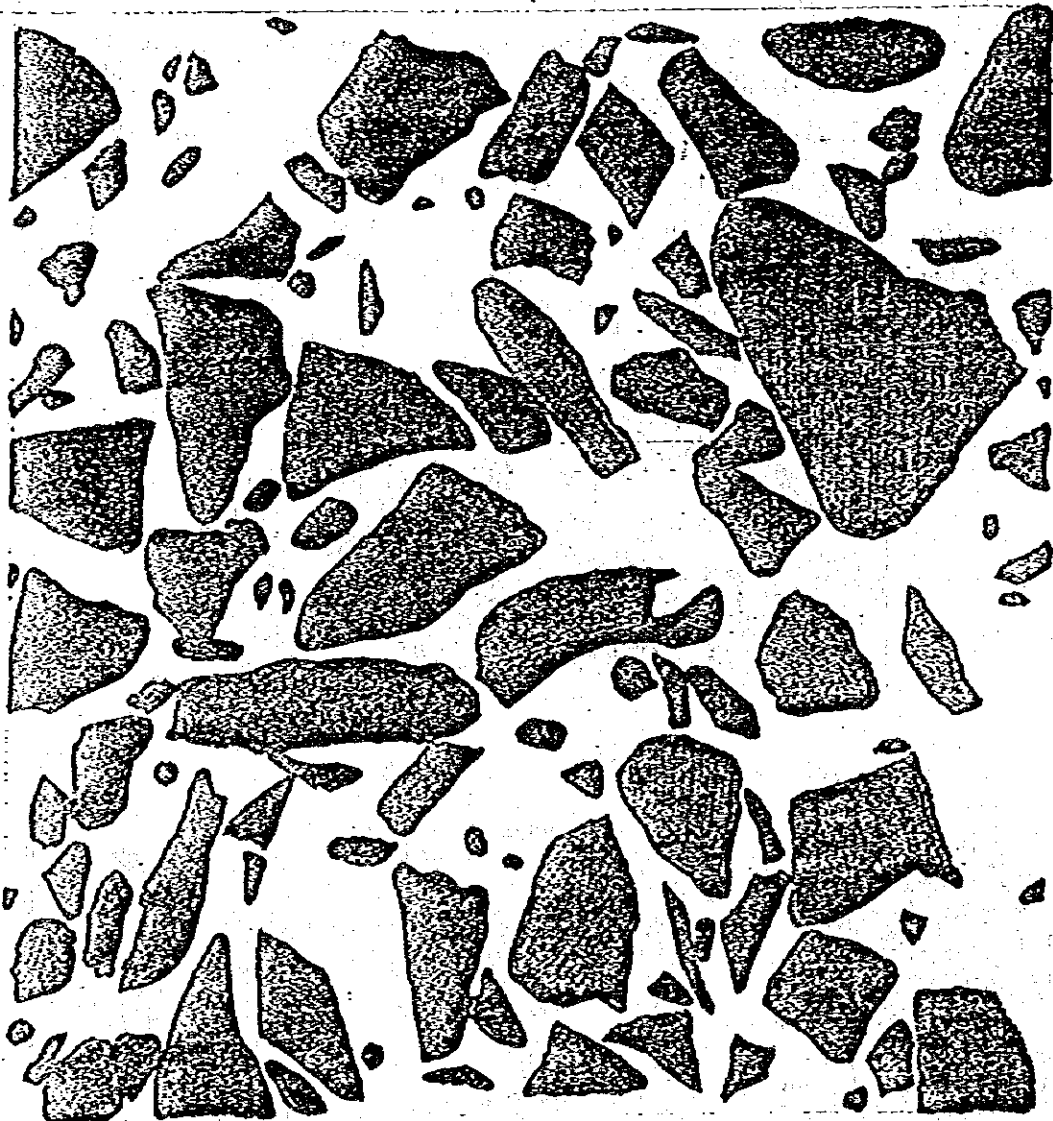
Fig. 5-4 Granulométrie des agrégats grossiers à la surface d'une carotte de béton du grand ensemble de l'est.

Grand ensemble de l'est : Les agrégats grossiers sont presque exclusivement en calcaire concassé et leurs dimensions maxima sont d'environ 25 à 30 mm. Les grains grossiers sont en grande quantité mais ceux de dimension moyenne ou petite sont en petite quantité, et la granulométrie est mauvaise. Les agrégats fins au contraire sont minucules et peuvent passer tous à travers un tamis de 0,3 mm., ce qui veut dire qu'ils sont de même de granulométrie mauvaise.

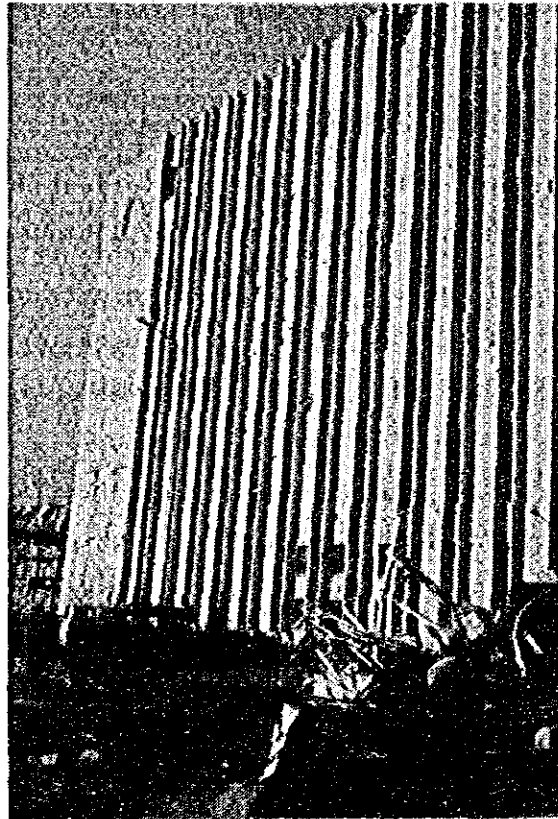
Photo 13 Aspect de l'usine de meunerie SEMPAC

L'usine de meunerie SEMPAC qui est le bâtiment le plus haut d'EL-ASNAM (environ 31 m.) a fait l'objet d'études de résistance. La photo 13 et les notes suivantes en présentent l'aperçu.

- L'importance plus grande des dégâts dans la direction E - O et leur concentration aux étages supérieurs doivent résulter des heurts mutuels des bâtiments. Le calcul du coefficient de l'effort de cisaillement réel effectué en considérant simplement ces effets comme supplément de poids aux étages supérieurs donne la Fig. 5-5 (b). Par conséquent, l'indice E_0 des bâtiments B et C s'abaisse de 0,4 à environ 0,2 et les effets des heurts sont importants.

- Les dégâts des bâtiments B et C sont assez différents (plus considérables au bâtiment b), mais comme les indices à la Fig. 5-5 ne sont guère différents il est nécessaire d'effectuer des études plus approfondies.

- L'étude des degrés des dégâts et des résultats du diagnostic parasismique conduit à penser qu'il sera possible d'utiliser de nouveau les bâtiments en les renforçant par la disposition appropriée de murs parasismiques en béton, après avoir réparé les structures principales. Il est préférable de relever la résistance du bâtiment à 0,3 ~ 0,4.

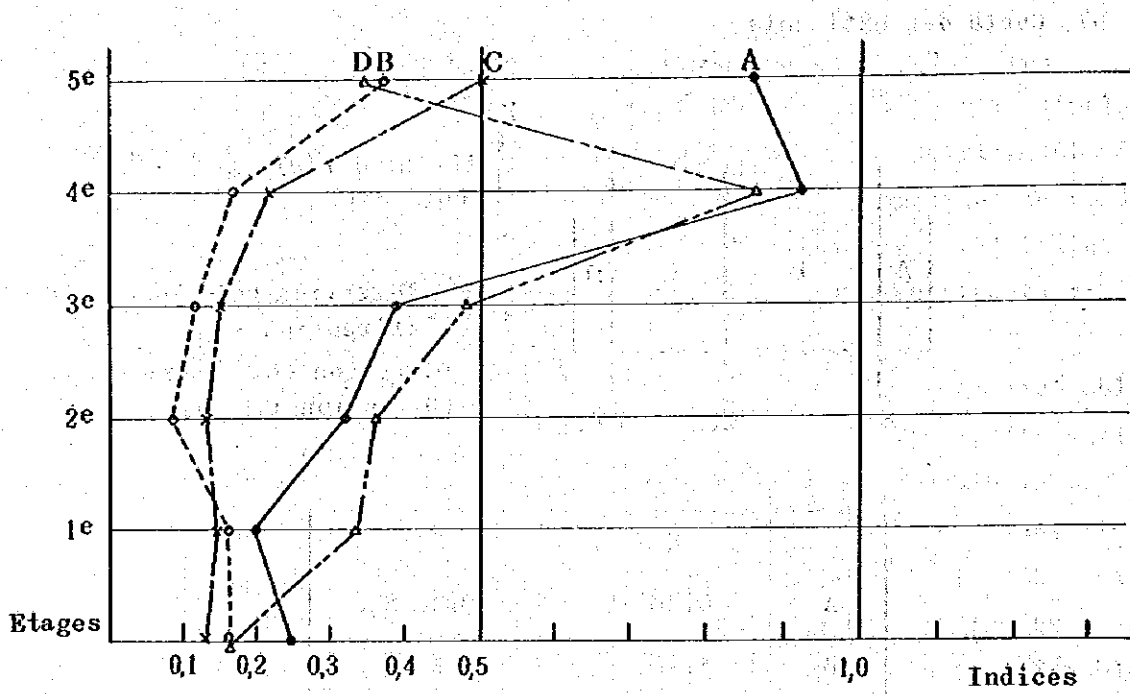
Fig. 5-5 (a) Résultat du diagnostic parasismique (Direction E - W)

- Les résistances des bâtiments B1 et C se ressemblent mais celle du bâtiment C est plus grande.
- Les résistances des bâtiments B1 et C sont, au rez-de-chaussée et aux 1^{er} ~ 4^e étages, dans la limite de 0,1 à 0,2.
- Les résistances des bâtiments A1 et D sont d'environ 0,2 au rez-de-chaussée, mais plus grandes aux étages (~ 0,5), à cause de l'importance plus grande des murs.
- Aux bâtiments B et C, les résistances des directions N - S et E - O sont à peu près égales. Aux bâtiments A et D, celles de la direction N - S sont beaucoup plus grandes.

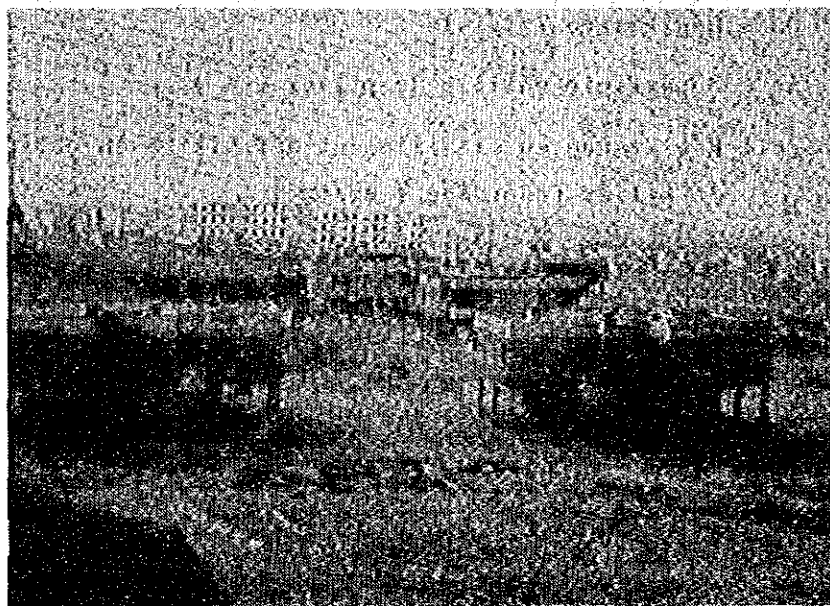
Photo 14 Grand ensemble de l'est en construction

Des études sur le diagnostic de la résistance des bâtiments ont été effectuées au grand ensemble en construction de l'est de la ville d'EL-ASNAM. Les immeubles de ce grand ensemble ont un plan à peu près identique. A l'intérieur de l'enceinte, il y avait ca et là des immeubles entièrement écroulés, d'autres gravement endommagés et d'autres aux dégâts moyens (Photo 14). Cette diversité nous ayant paru un phénomène intéressant en ce qui concerne l'estimation de l'accélération des secousses sismiques, nous avons effectué des études en général sur la résistance.

$$Q_u/W = 78.8/350 = 0.225$$

C'est-à-dire qu'en définitive, le coefficient de résistance au cisaillement est de 0,225 pour l'effort de cisaillement de base.
