ケニア国東部地区

地図作成事業現地作業監理業務報告書

昭和51年2月25日

国際協力事業団

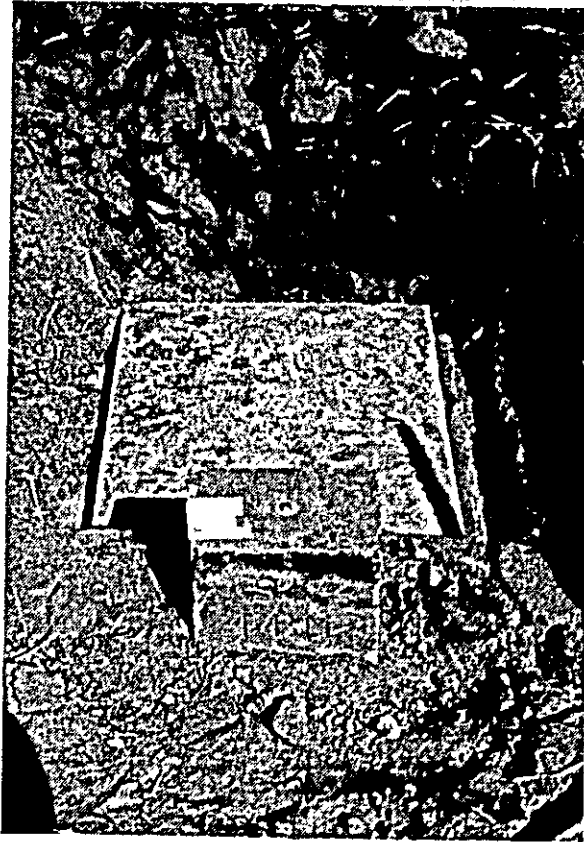
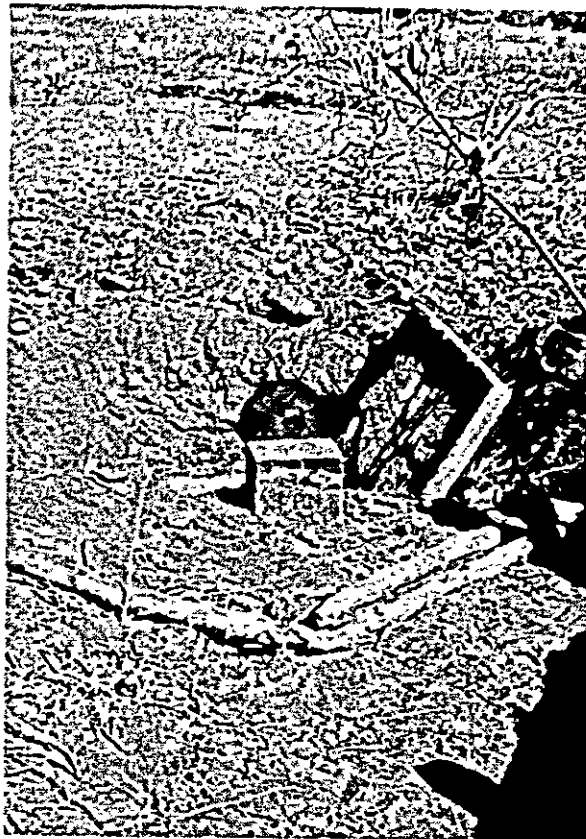
F B M

この二水準路線に沿って標石調査を実施したところ完全な状態で発見出来たものは1点(Malindi 近傍の FBM, Fundamental Bench Mark), 形状から判断して成果は使用出来ないが型のあるもの2点(Garsen 地区に1点, Malindi 近くの48号線に沿い1点)であった。従って水準測量を次年度実施するに当っては FBM を始点として作業をせざるを得ず, この為当初計画よりやや多めの測量が必要となろう。

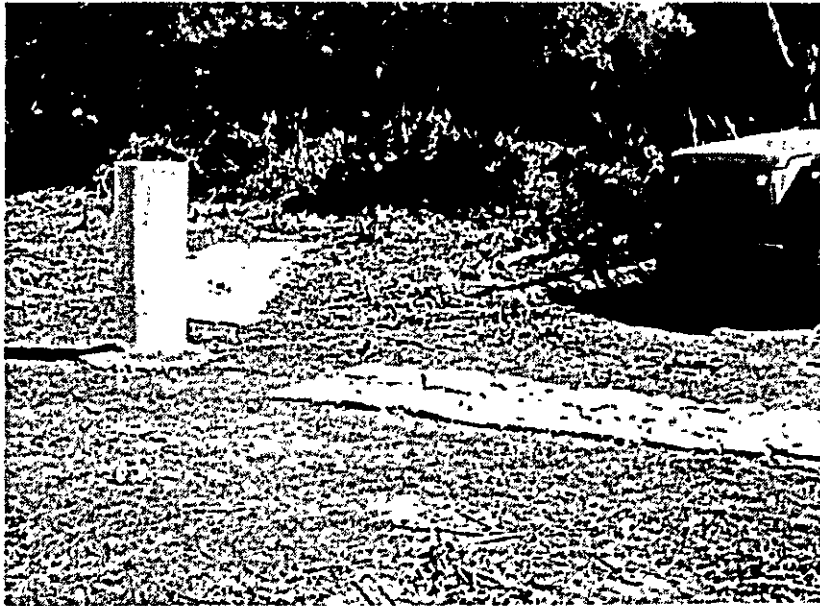
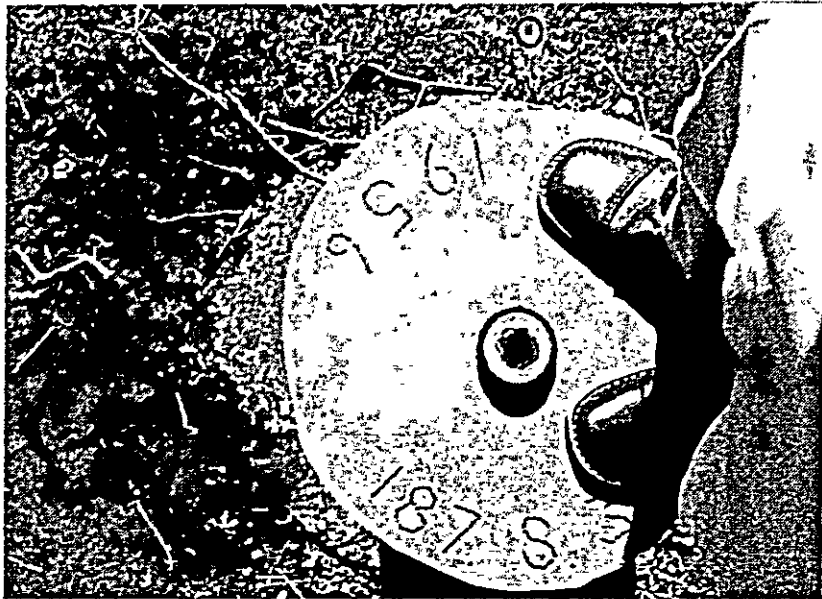
187 S T 3

既設基準点に於ける対空標識の設置については当初予定の 58 点(1部近傍の点に振替へ設置)全点について終了した。数点については現地に於いてこれを確認しており仕様の通りであった。(附写真参照)

对空標識設置状況

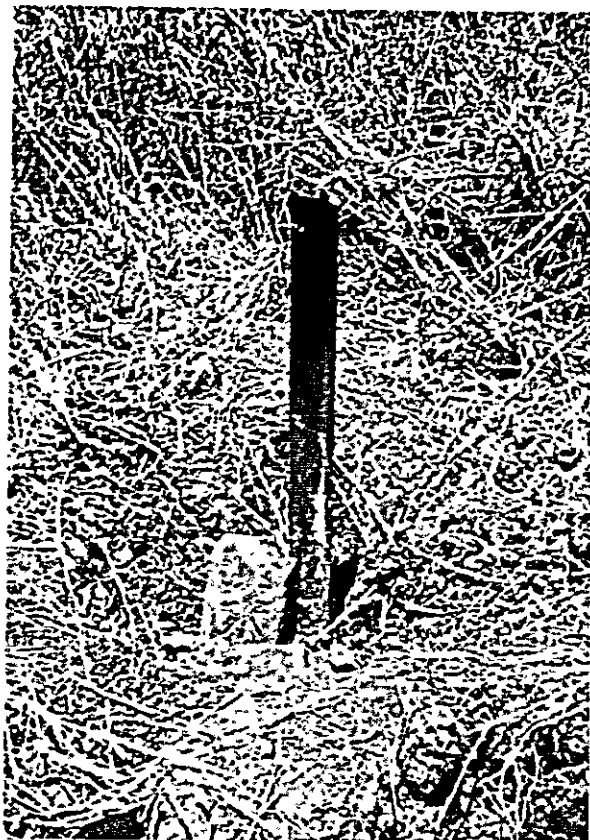
破損されているBM

Survey of Kenya の水準路線のうち今回地図作成にかかる地域に存在するはずのものは別図に見られるとおり、47, 48号の2路線である。然しながら既に述べたようにこの路線に沿った水準点のほとんどが破損、消失しているので新たにこの路線に沿った水準測量を実施する必要があると考えられる。特に Tana 川北部地域については調査団の報告にあるように、この地域の開発のため水準点の設置について要望もあり附図に示したような水準路線を設定する必要がある。測量の精度は2等水準測量とし既設点は Malindi 附近の FBM 1点であるところから網を形成する路線が必要と思われる。Tsavo east park については全て2等水準測量を実施することが望ましいが、当地域は自然の保存地域であり動物による危険度が非常に高いので出来るだけ簡易水準によることが望ましい。そこで Malindi から Tsavo inn に至る路線について新たに2等水準路線を設定し、この中央から Garsen 北部迄、1本水準(2等)路線を設定し、他は簡易水準を行なうことが望ましいと考えられる。この計画によれば新設水準路線(2等)約850 Km, (簡易)約740 Kmとなる。
