チリ共和国
漁業調査計画
フォローアップ調査報告書

昭和63年3月

国際協力事業団

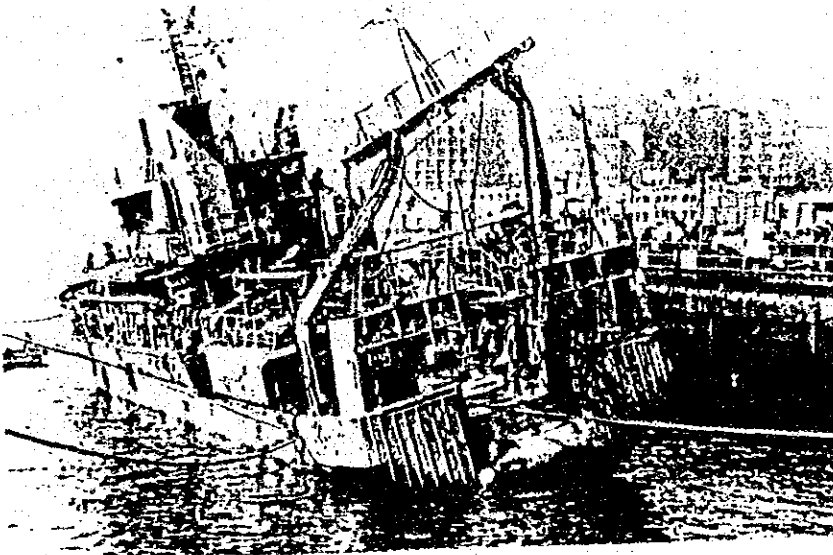
(3) 調査団訪船時

外板はドックで清掃・塗装されている。

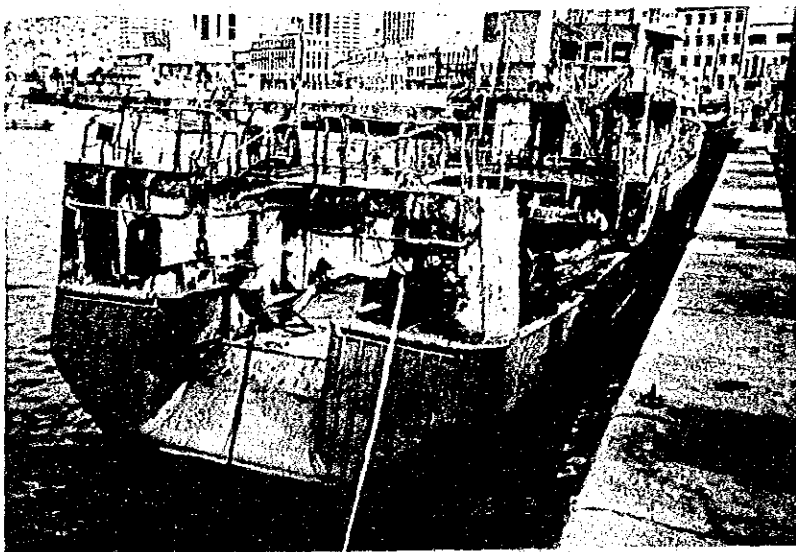
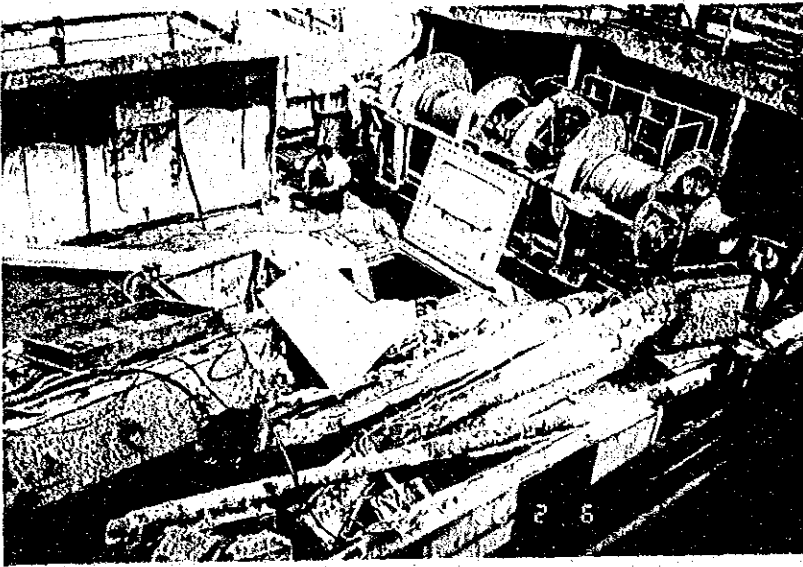
(4) 上甲板暴露部

主浸水経路の機関室頂部
ハッチ開口(980mm x
1180mm)が見える。

甲板上積装品山積

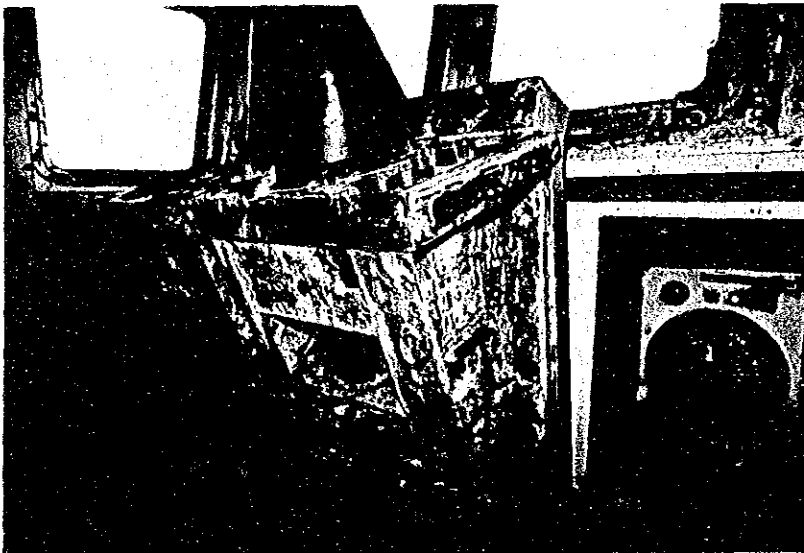
(5) 航海計器

レーダー及びテレグラフ

腐蝕

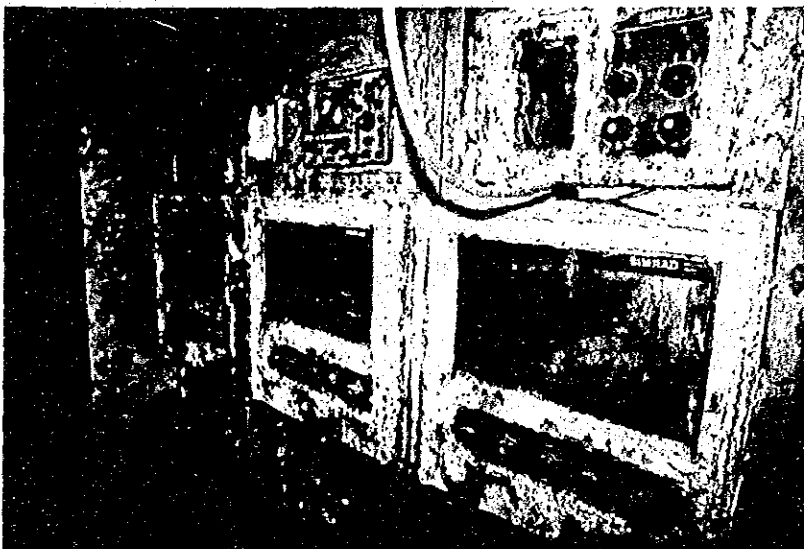
(6) 科学魚探

腐蝕顕著

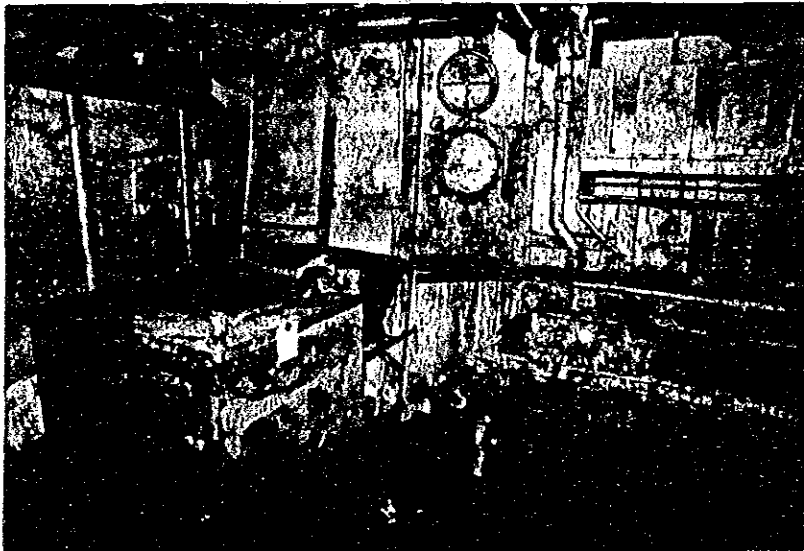
(8) 調理室

レンジ他厨房機器腐蝕

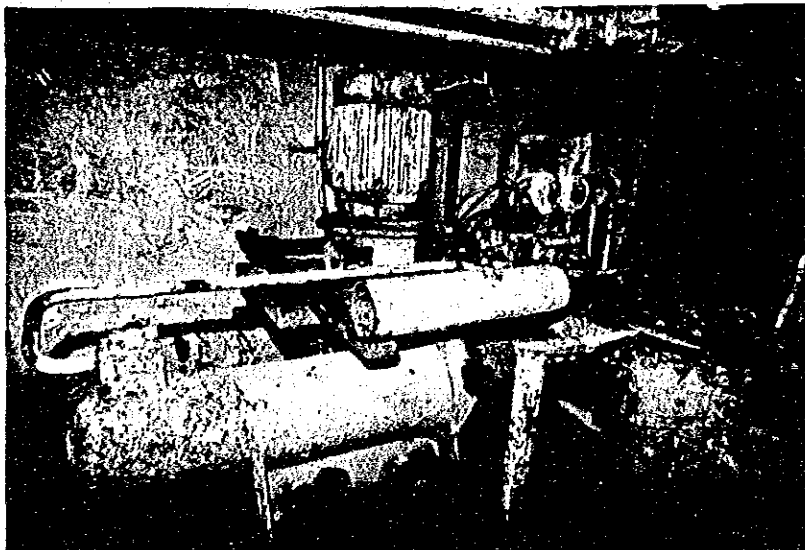
(9) 操舵機

ラム軸他腐蝕、固着

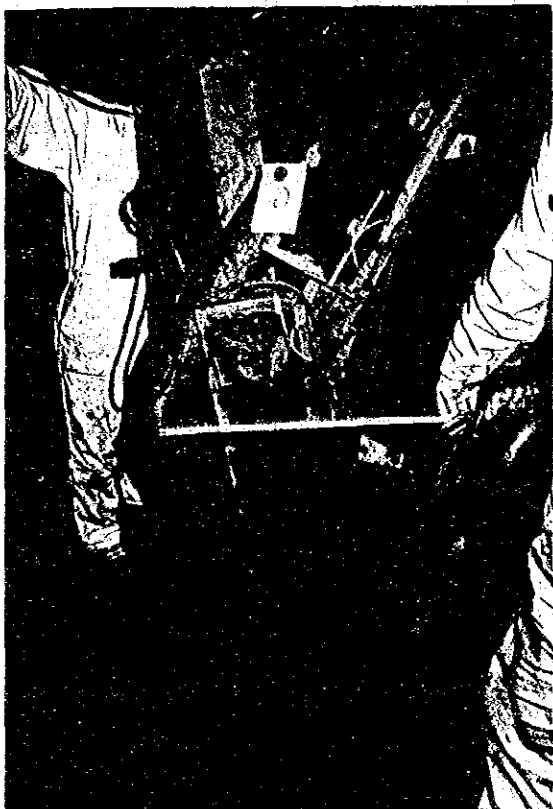
(11) 魚艙内梁柱の座屈

魚艙天井の陥没及び両舷
梁柱座屈

魚艙構造の損傷が著しく、甲板の陥没量が160mmにも達しており、内部梁柱は“く”の字に座屈している。水密が保持されたまま水中に没した魚艙区画が、周囲からの水圧を受け、圧壊したと考えられる。上甲板構造の強度解析によると、水深約5mで塑性変形が始まり、水深約18mで塑性崩壊する。前壁(FR. No. 15)は、上甲板よりも低強度であり、より浅い水深で崩壊する。即ち、魚艙構造は海底33mに着底する前に圧壊したと考えられる。

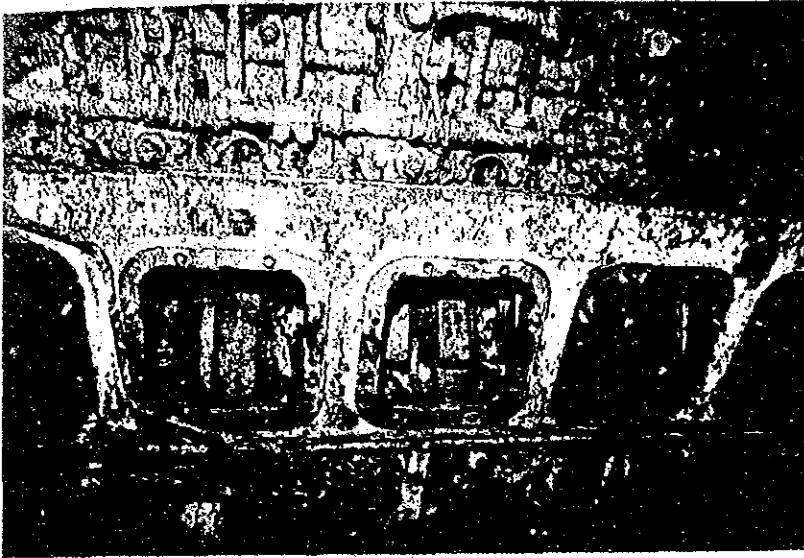
(13) 主 機 関

クランク軸他腐蝕大

内部の発錆腐蝕は、精密な摺動部を破壊しており、主機関及び発電機関をはじめとする大部分の機器について、修復は不可能と判断される。

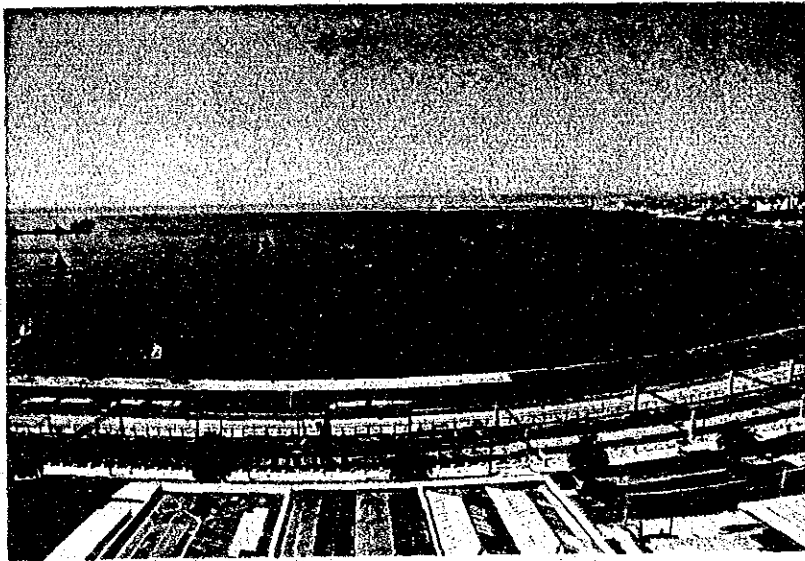
(16) バルパライソ港を漁業局ビルより望む
中央白色ブイが沈没地点

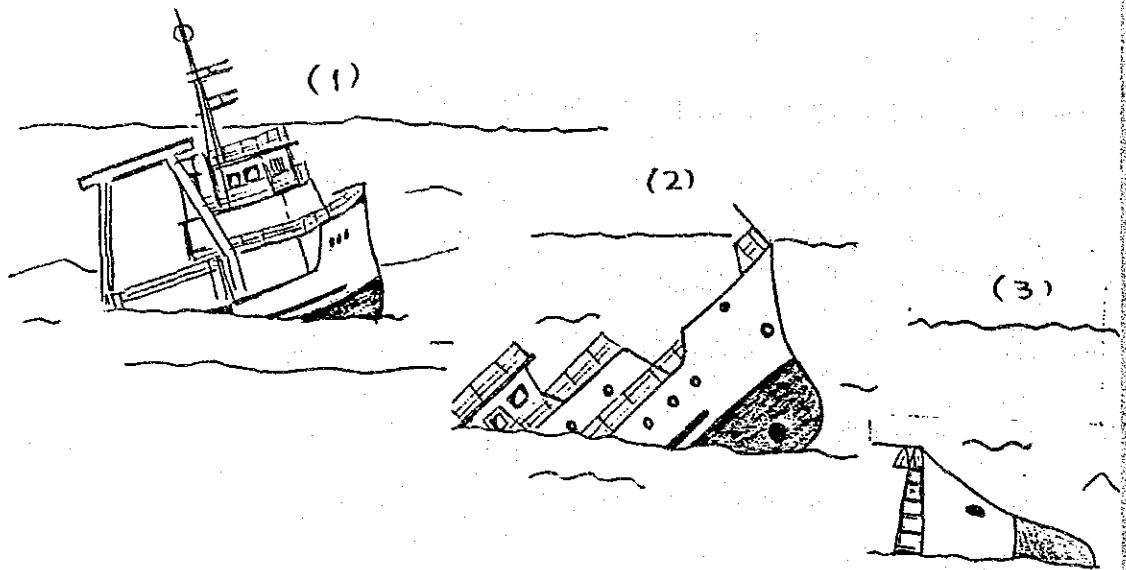
ITZUMI号が危険な状態であることが明らかになってから沈没するまでの情景が収められたビデオテープが調査団に提供された。ビデオテープは岸壁から撮影されており、ITZUMI号が船尾左舷側に大きく傾き、波浪中に揺れる状態から最後は船首を上にして垂直になり、下図のように海中に没する様子が収められている。

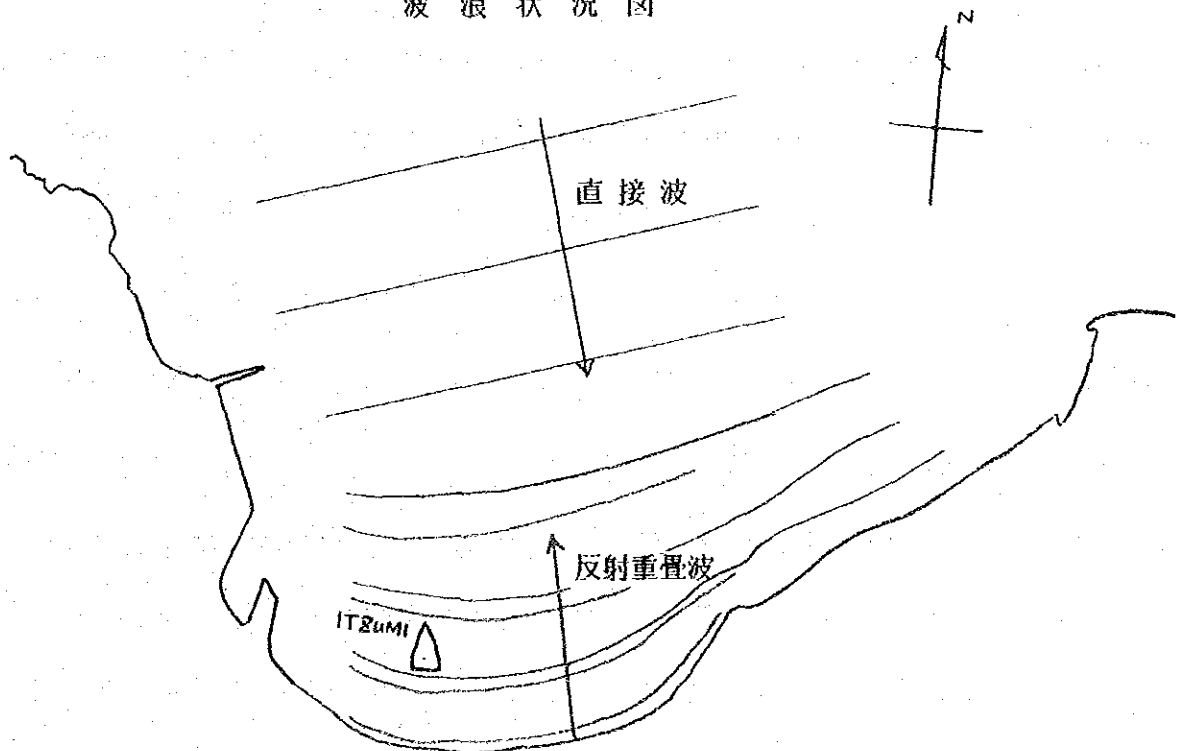
波浪状況図

同停泊点は、防波堤などで保護されておらず、ほぼ直接外洋に面しており、船首を沖に向け、船尾を護岸に向けたITZUMI号は、外洋からの波を直接向かい波として受け、護岸に反射して戻ってきた波を追い波として受けた。この反射波と外洋からの直接波は干涉重畳して波高は高められ、加えて、投揚網が容易になされた船尾トロール船型であるため波浪も船上に打ち込み易く、甲板を海水が洗い、機関室頂部ハッチ開口から浸水した。

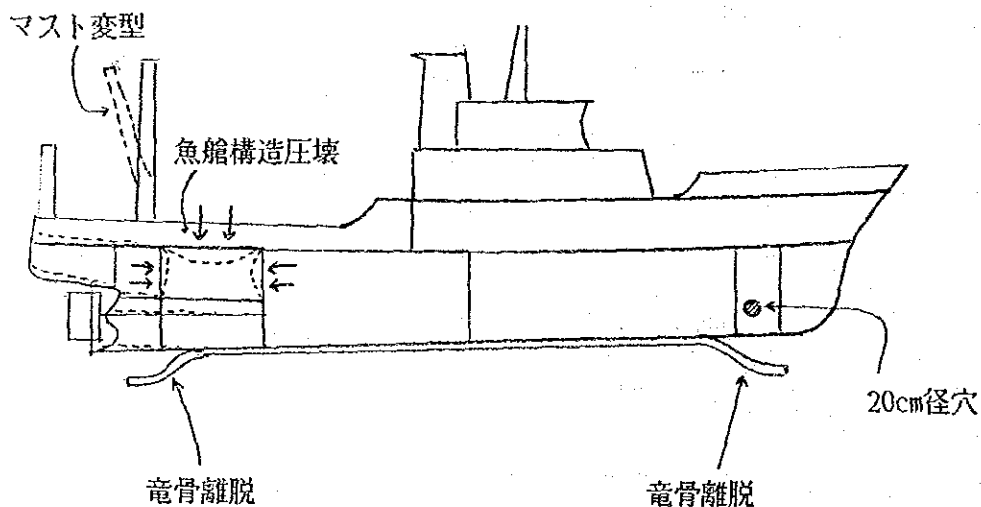
機械的損傷スケッチ

船底には、以下の機械的損傷があったが、いずれも修理可能な部分的なものである。

- 竜骨の船首端部及び船尾端部での離脱、曲損
- 船首部左舷外板に貫通穴、約20cm径
- 左舷ビルジキールの倒れ

左舷側損傷は、船体が海底で左舷を下にしていたことによるものであろう。

船尾の門型マストが沈没着底の際、大きく曲げられた。引揚げ直後のドック時に切断除去されている。
