**INFORME DE ESTUDIO DE SEGUIMIENTO**  
**SOBRE EL PROGRAMA DE INVESTIGACION PESQUERA**  
**EN LA REPUBLICA DE CHILE**

**MARZO DE 1988**

**AGENCIA DE COOPERACION INTERNACIONAL DEL JAPON**

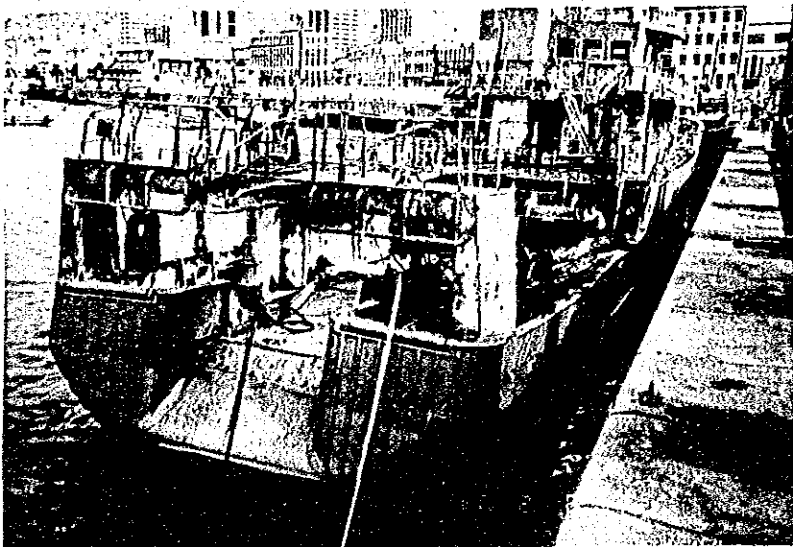
外板はドックで清掃・塗装されている。

En el momento de visita al buque del equipo de investigaciones  
Los depósitos metálicos exteriores se han limpiado y pintado en el dique.

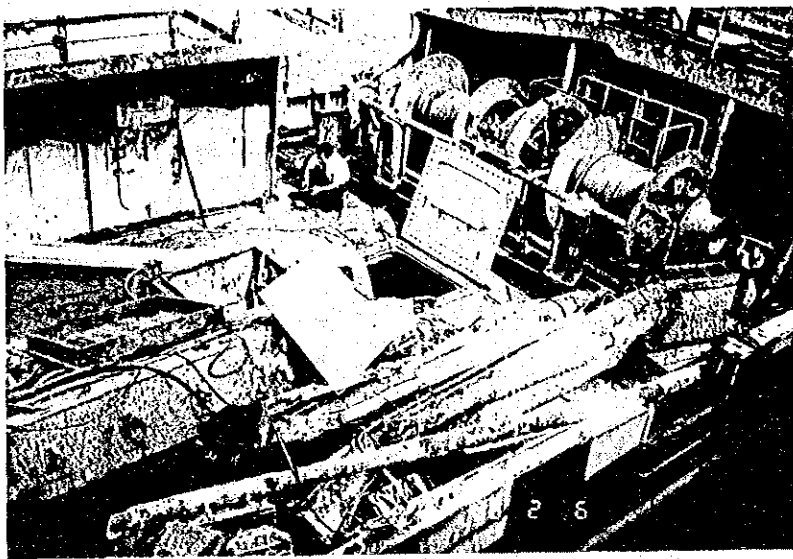
(4) 上甲板暴露部

主浸水経路の機関室頂部  
ハッチ開口(980mm x  
1180mm)が見える。

甲板上艙装品山積

Sección expuesta de  
la cubierta superior  
Se ve la apertura de  
la escotilla (980 mm  
x 1.180 mm) en la  
parte superior de la  
sala de máquinas de  
la vía de inundación  
principal.

Se apilan a granel  
los artículos de  
equipamientos en la  
cubierta.

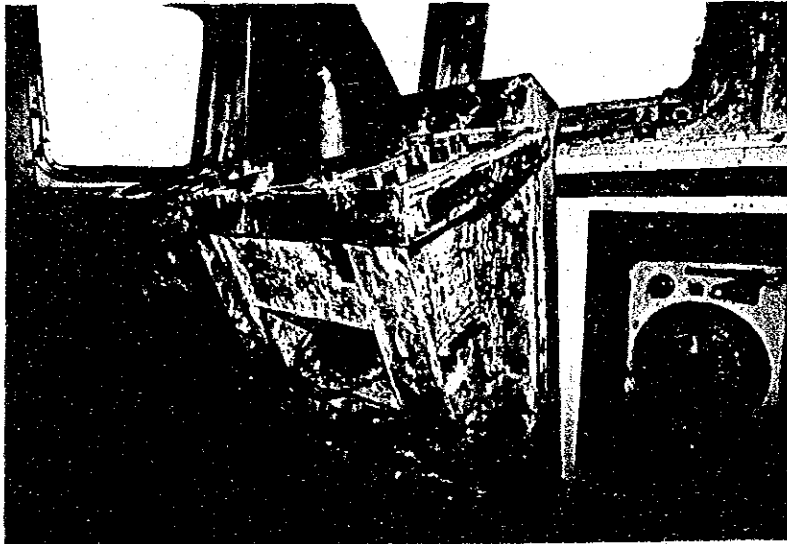
(5) 航海計器

レーダー及びテレグラフ

腐蝕

Instrumentos de  
navegación  
Corrosión del radar  
y el telégrafo

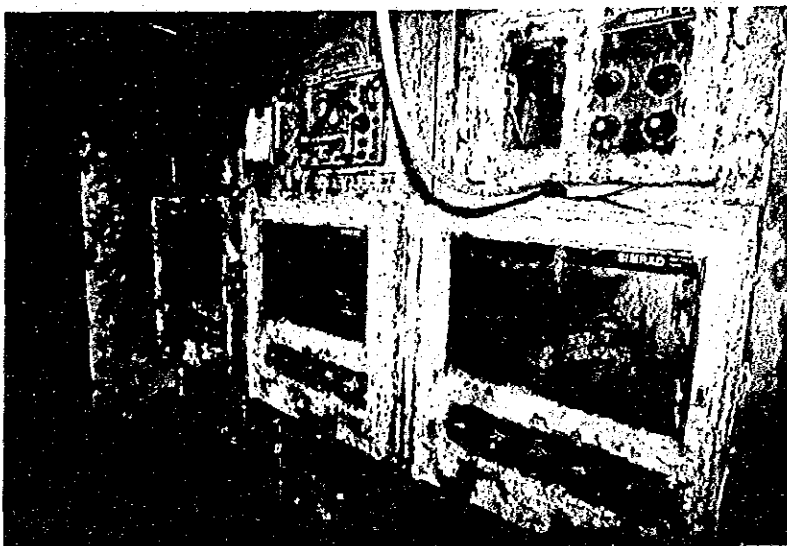
(6) 科学魚探

腐蝕顕著

Buscapeces  
Corrosión notable

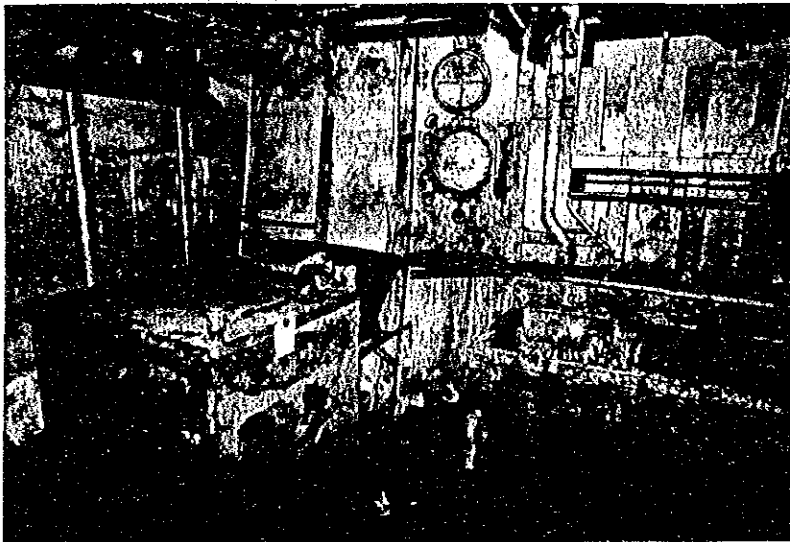
(8) 調理室

レンジ他厨房機器腐蝕

Cocina. Corrosión de los aparatos para cocina como horno, etc.

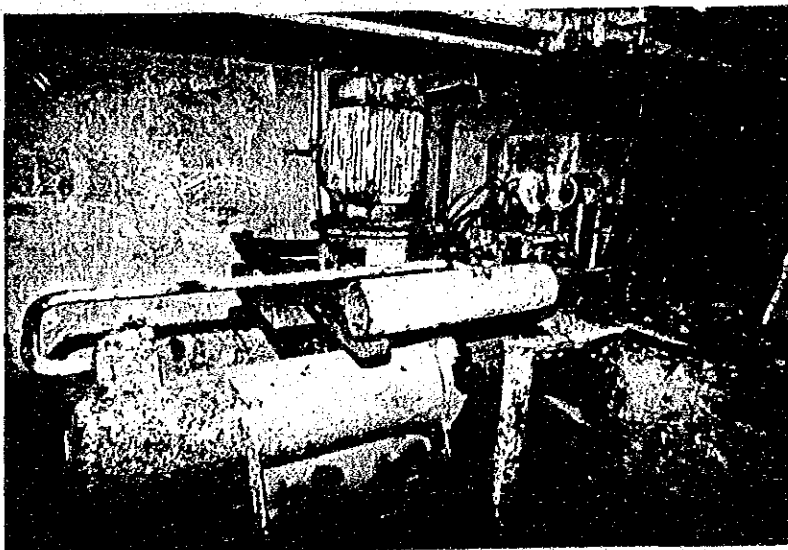
(9) 操舵機

ラム軸他腐蝕、固着

Servomotor. Corrosión y adherencia del eje del espolón, etc.

Servomotor: Formación de herrumbre y corrosión grandes  
Como se menciona arriba, son los estados de los aparatos típicos inspeccionados, y otros aparatos se encuentran también en estados similares a éstos. Los encon-

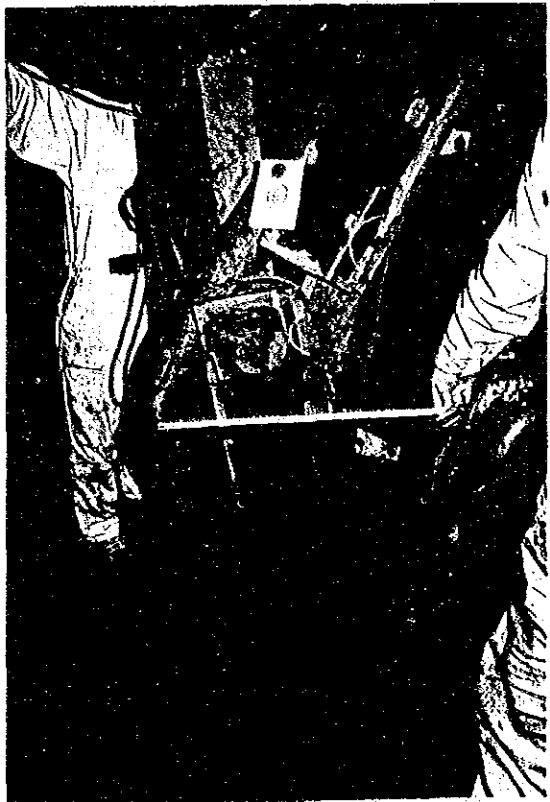
(11) 魚艙内梁柱の座屈

魚艙天井の陥没及び両舷  
梁柱座屈

Pandeo del pilar de  
viga en el pañol de  
pescados  
Hundimiento del techo  
del pañol de pescados  
y pandeo de los pilars  
de viga de ambas bordas

Es notable el daño de la estructura del pañol de pesca, la cantidad de hundimiento de la cubierta llega tanto a 160 mm, y los pilares de viga interiores se pandearon formando ángulo. Se considera que el lugar del pañol de pesca hundido en agua manteniendo la estanqueidad recibió la presión hidráulica y se derrumbó a presión. Según el análisis de rigidez de la estructura de la cubierta superior, se inicia la deformación de la plasticidad a aproximadamente 5 m de profundidad del agua, y la plasticidad se derrumba a aproximadamente 18 m de profundidad del agua. El muro frontal (FR N° 15) tiene una rigidez más baja que la cubierta superior, y se derrumba a una profundidad del agua más profunda. Es decir, se considera que la estructura del pañol de pescados se derrumbó a presión antes de que llegara al fondo a 33 m del fondo del mar.

El volumen de deformación del lugar del pañol de pesca es muy grande como se muestra en el dibujo de daño del pañol de pesca (Documentación adjunta Nº 13), y la restauración sería imposible de hecho.

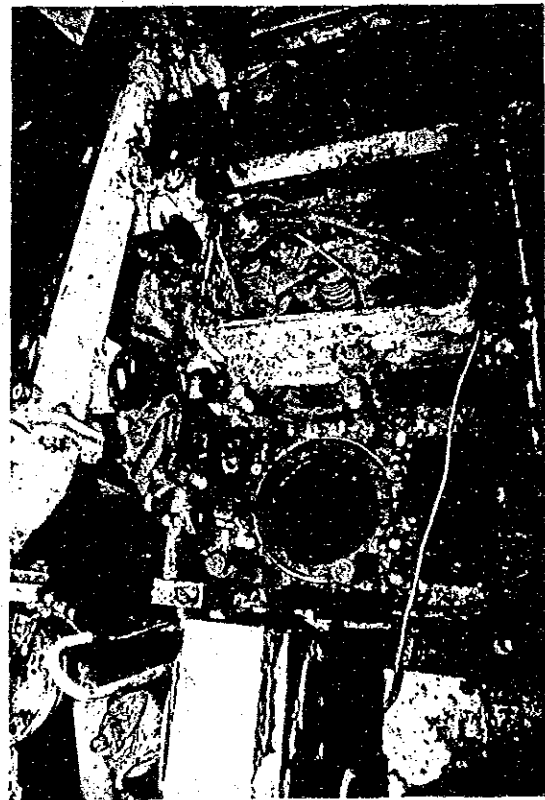
(12) 主 機 関

シリンダーカバー付属弁腐蝕

シリンダーライナ内部に汚水残存腐蝕

Motor principal  
Corrosión de la vál-  
vula accesoria de la  
camisa de cilindro y  
corrosión

Motor principal: Inspección de repaso de la culata de cilindro y la puerta de la manivela, formación de herrumbre y corrosión grandes de los aparatos de montaje exterior, tales como sobrealimentador, válvula de admisión y escape, etc., hay la entrada del agua de mar también en la sección de la manivela dentro del cilindro y formación de herrumbre y corrosión grandes

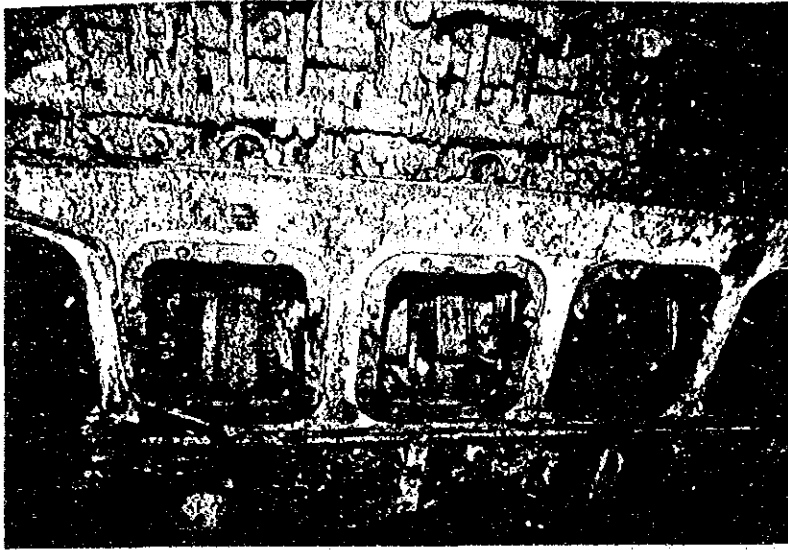
(13) 主 機 関

クランク軸他腐蝕大

Motor principal  
Gran corrosión del  
cigñal, etc.

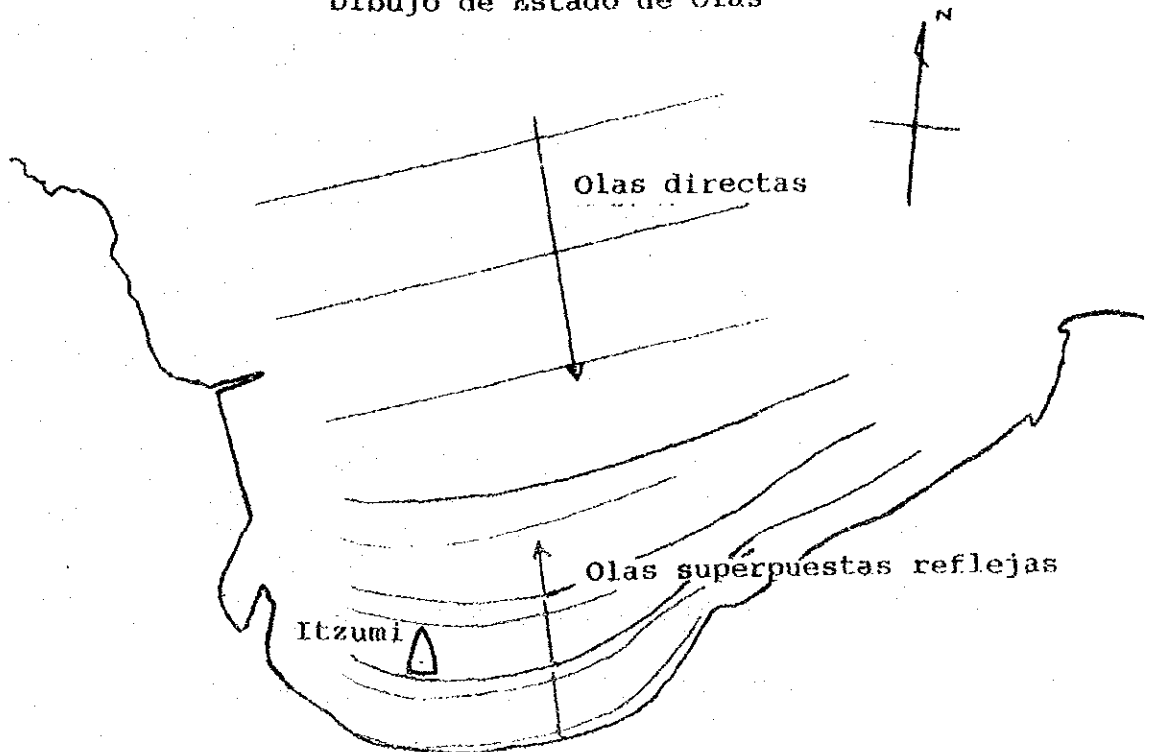
Dibujo de Estado de Olas

ras. Estas olas reflejas y olas directas desde el océano se interfirieron y se superpusieron, aumentó la altura de la ola, y por añadidura, como es de tipo buque de arrastre a popa que efectúa fácilmente la pesca de arrastre, las olas entraron con facilidad en el barco, el agua de mar limpió la cubierta, y se inundó desde la apertura de la escotilla en la parte superior de la sala de máquinas.

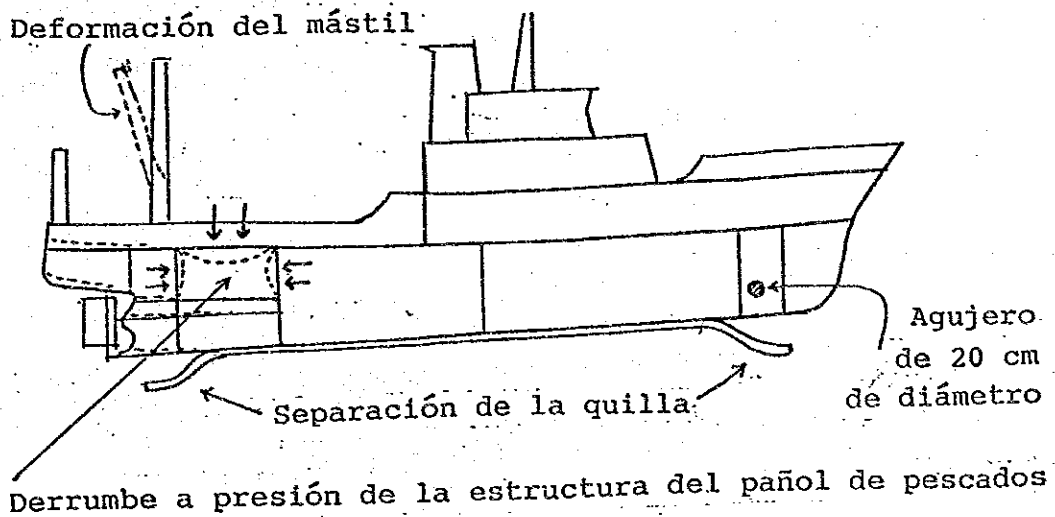
Bosquejo de los daños mecánicos

En el fondo del barco, se encontraron los siguientes daños mecánicos, pero son reparables en parte.

- Separación y daño encorvado
- Agujeros de penetración en los depósitos metálicos exteriores del babor en la sección de la popa, de aproximadamente 20 cm de diámetro
- Caída de la quilla de la sentina de babor

El daño del lado del babor sería debido a que el fondo del barco puso el babor hacia abajo.
