アンブクラオダム修復計画

調査報告書

昭和63年3月

国際協力事業団

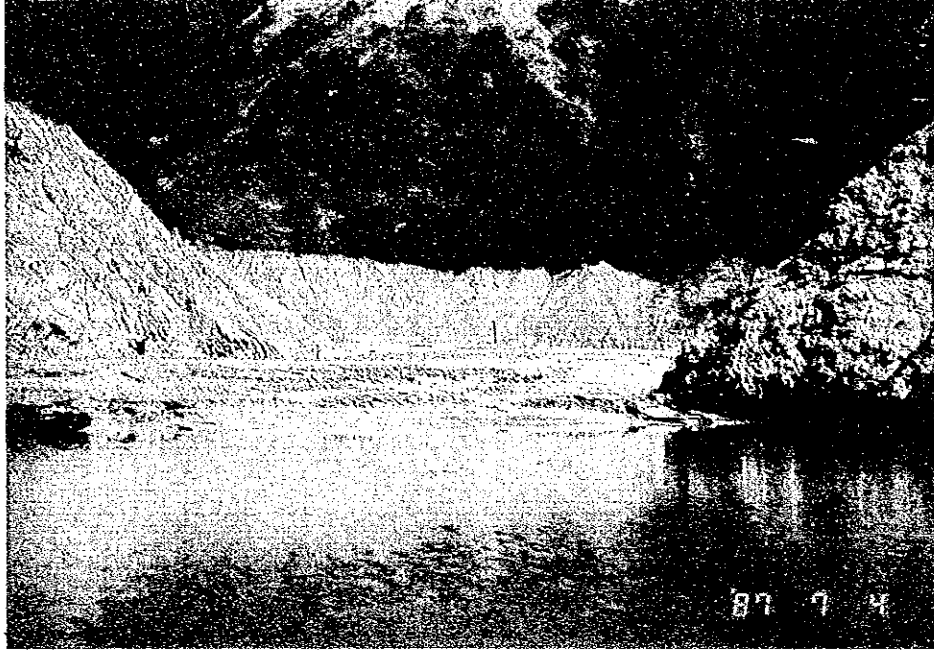
支川（BANTAY川）の堆砂状況（W.L.717.10m）

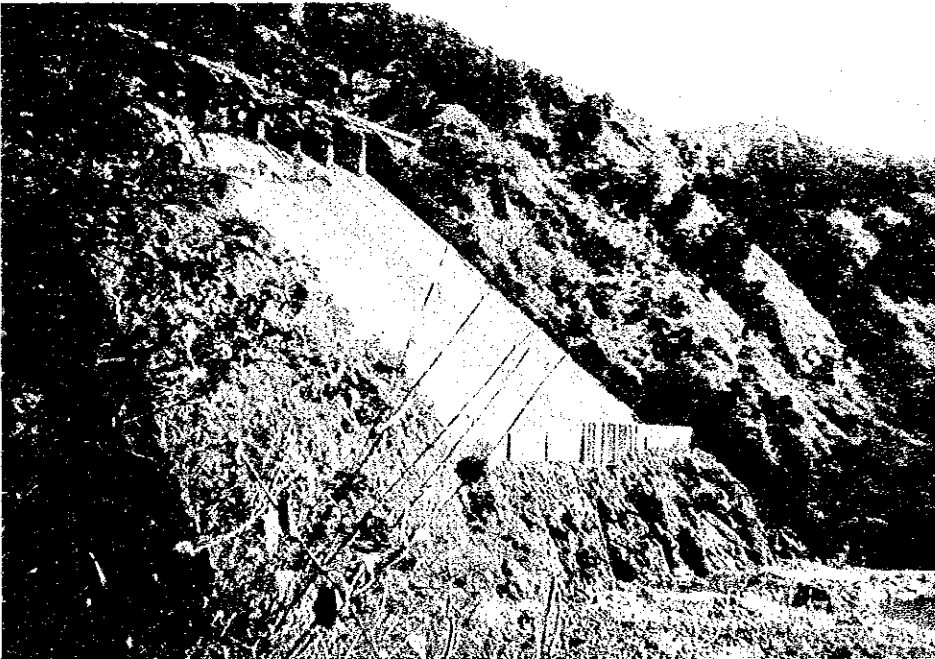
放水口付近の堆砂
状 況

放水口付近の堆砂は、本川の残流域から流出する土砂（年間 450,000m³）をビンガ貯水池が堰あげているためである。したがって、抜本的対策はビンガ貯水池の堆砂対策と密接な関連がある。

放水位は現在、放水路出口付近の堆砂によって堰上げられ、常時落差を 3% 弱、損失している。これに対する対策を検討したが、工事費支出の割合ほど大きな利得が得られないので、経済的に得策であるとは言えない。したがって、発電に支障がないかぎり、こ

ビンガ貯水池の堆砂対策との関連において、抜本的対策が立案されるまで暫定的対策（河床整理など）で対応するのが得策である。

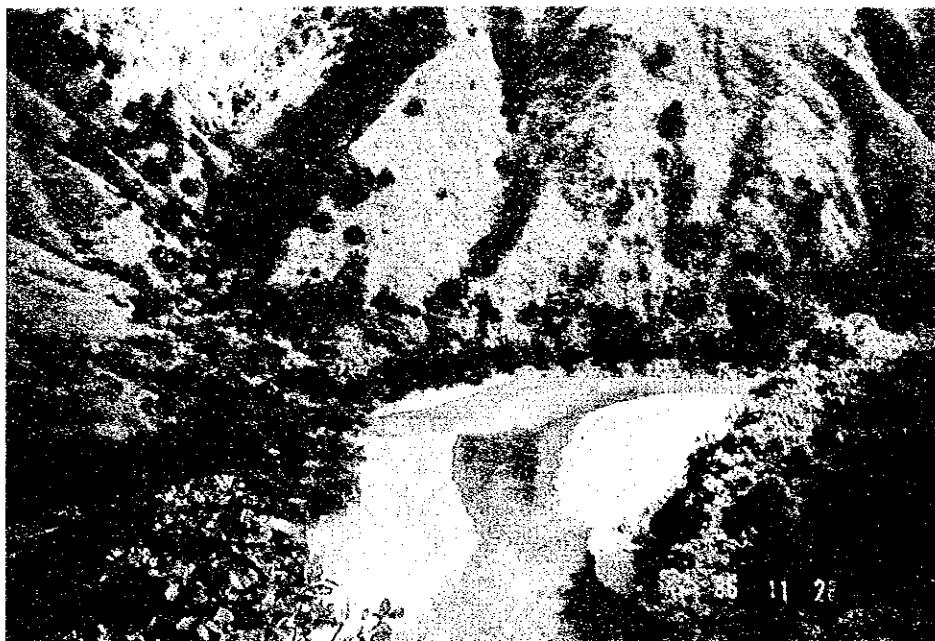
放水口前面の河川状態
