N-N灌漑

デモンストレーション・ユニット復旧計画

基本設計調査報告書

昭和63年5月

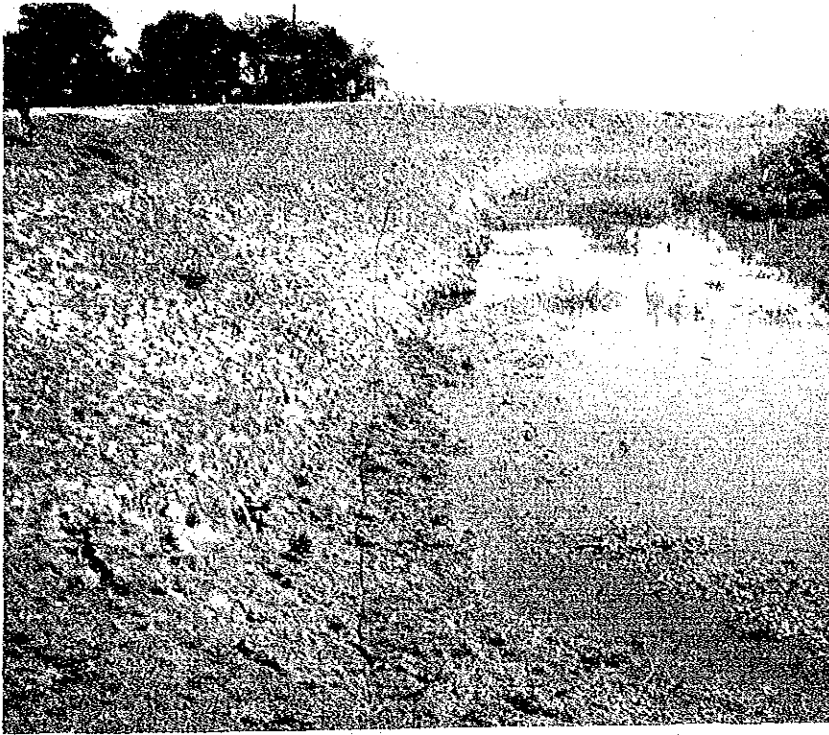
輪中堤防に接近して、堤体を洗掘するTatkir川  
(CS-0.40km)

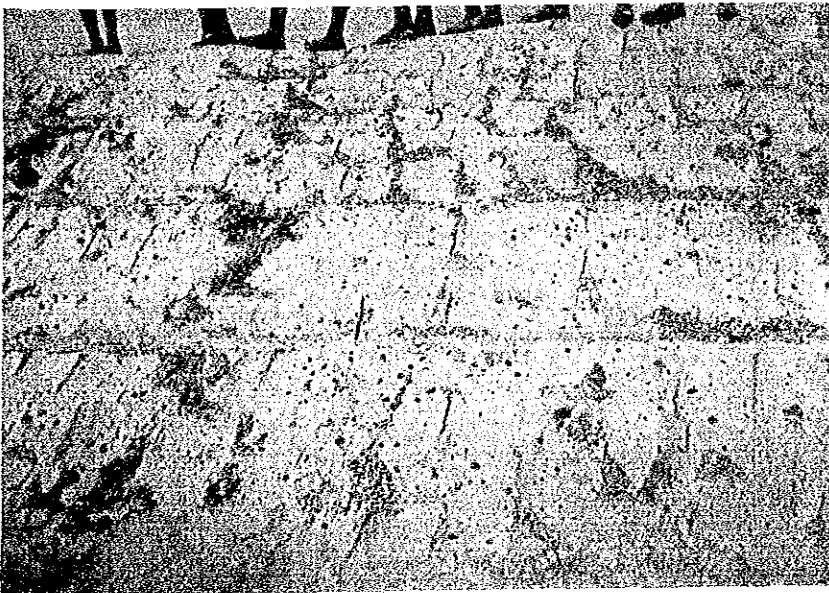
応急復旧工事中に認められた、堤体中の穴  
(昆虫によるもの)

動物の穴は、全線にわたり認められるが、特に砂分の多い 3.4km付近から終点にかけて多く、応急復旧工事で切り取られた断面でよく観察でき、蛇の卵も認められた。この他、聴き取り調査によれば穴を作る動物は、ねずみ、とかげ、昆虫（おけらのようなもの及び蟻）などである。

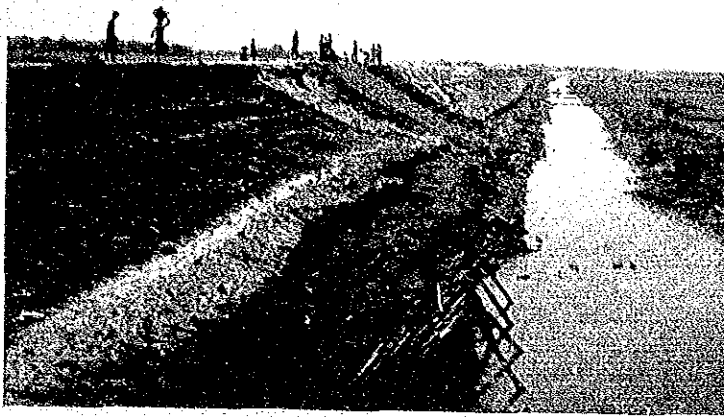
施工中の応急復旧工事。  
手前は農民による杭場工  
(CS-5.7km付近)

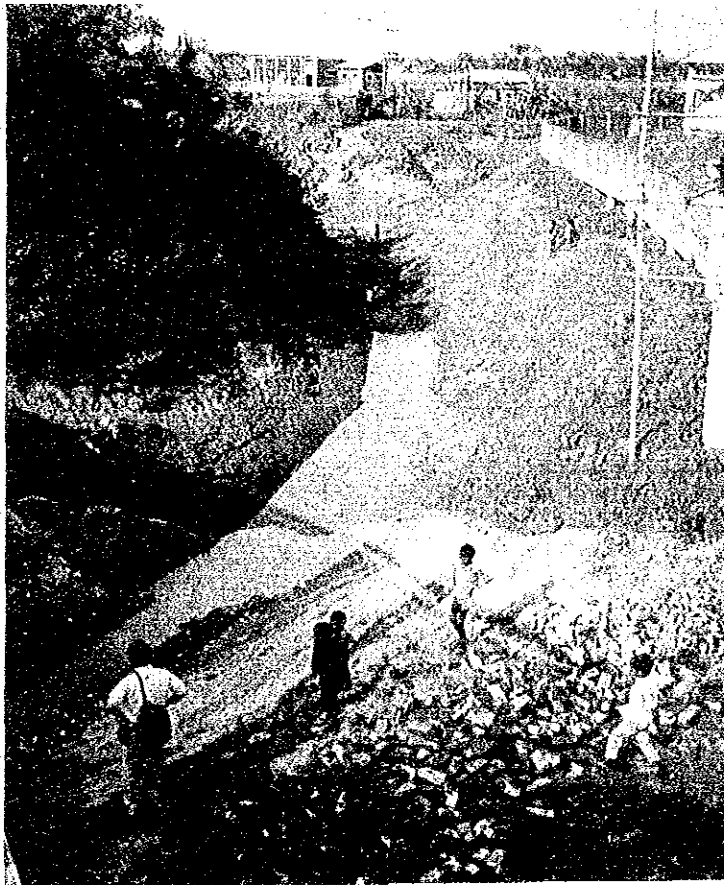
導水路及びポンプ場  
(BWDBによる底ざらい作業中)

以上のような諸因により発生した大量の土砂や流水中の土砂が水路底に堆積することによって、乾期における用水路としての機能が阻害され、ポンプ機場への十分な用水の導水ができなくなっている。このために、BRDBは水路の堆積土砂の排除に、毎年多額の費用と多大の労力を強いられていることから、水路内の斜面の崩落を防止する対策が必要である。

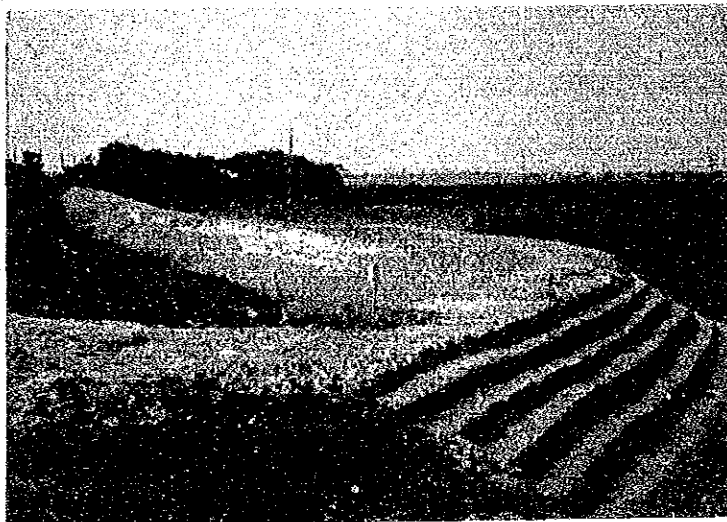
洪水防御堤の役目  
も果たす。Barba  
付近の幹線用水路  
堤。(BWDBによる  
補強工事中)

Barba集落付近の延長約250mの区間の用水路堤は、デモンストレーション・ユニットを取り囲んでいるD-N道路の更に外側に位置していることから、輪中堤防としての機能を有している。

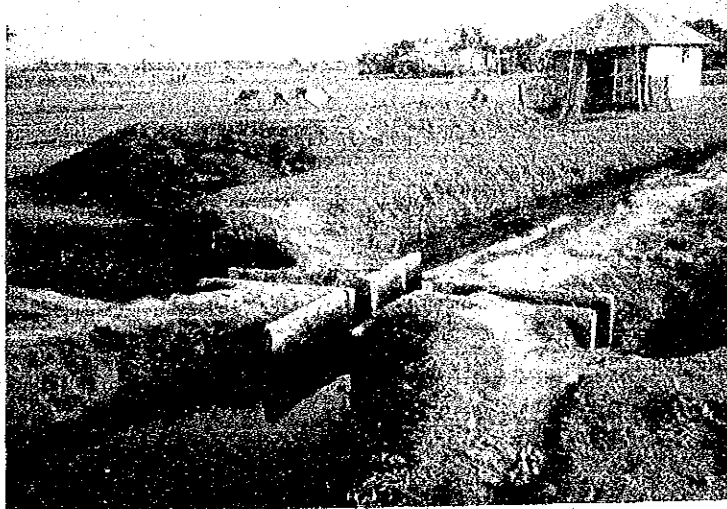
2次用水路から3次  
用水路への分水工。  
(SICNo. 2 / TICNo. 3)

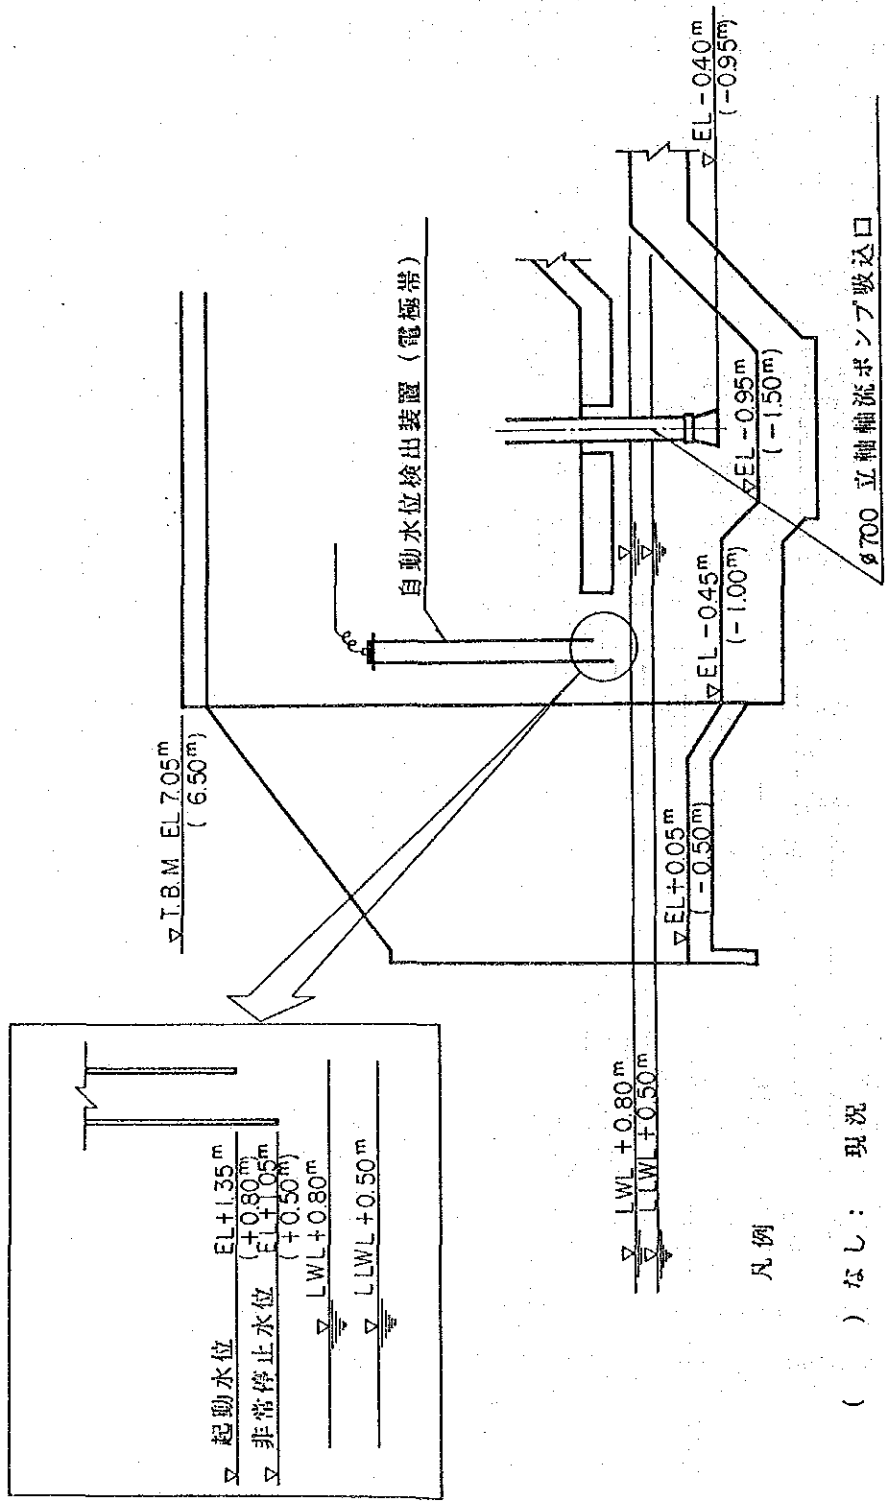
図 5 - 1 - 3 ポンプ機場の地点標高

ポンプ機場主要地点の測量を行った結果は、図5-1-3のとおりであり、ポンプ機場全体が当初計画された標高より0.55m高く設置されている。また、ポンプ稼働を制御するために設けられた自動水位検出装置の設定水位も当初計画より0.55m高い位置にある。

すなわち、本ポンプ施設は、乾期にラキヤ川の水位が低下し、導水路内の水位もこれに伴い低下した時に、ポンプ稼働を停止す水位検出装置の設定水位が当初計画よりも0.55m高い位置にあるため、当初計画の導水路内の水位まで灌漑用水をポンプアップできない構造となっている。

したがって、地区内へのポンプによる灌漑用水の供給量を現状より増大するためには、ポンプのキャビテーションに対する安全性を考慮した水位検出装置の改良が必要である。

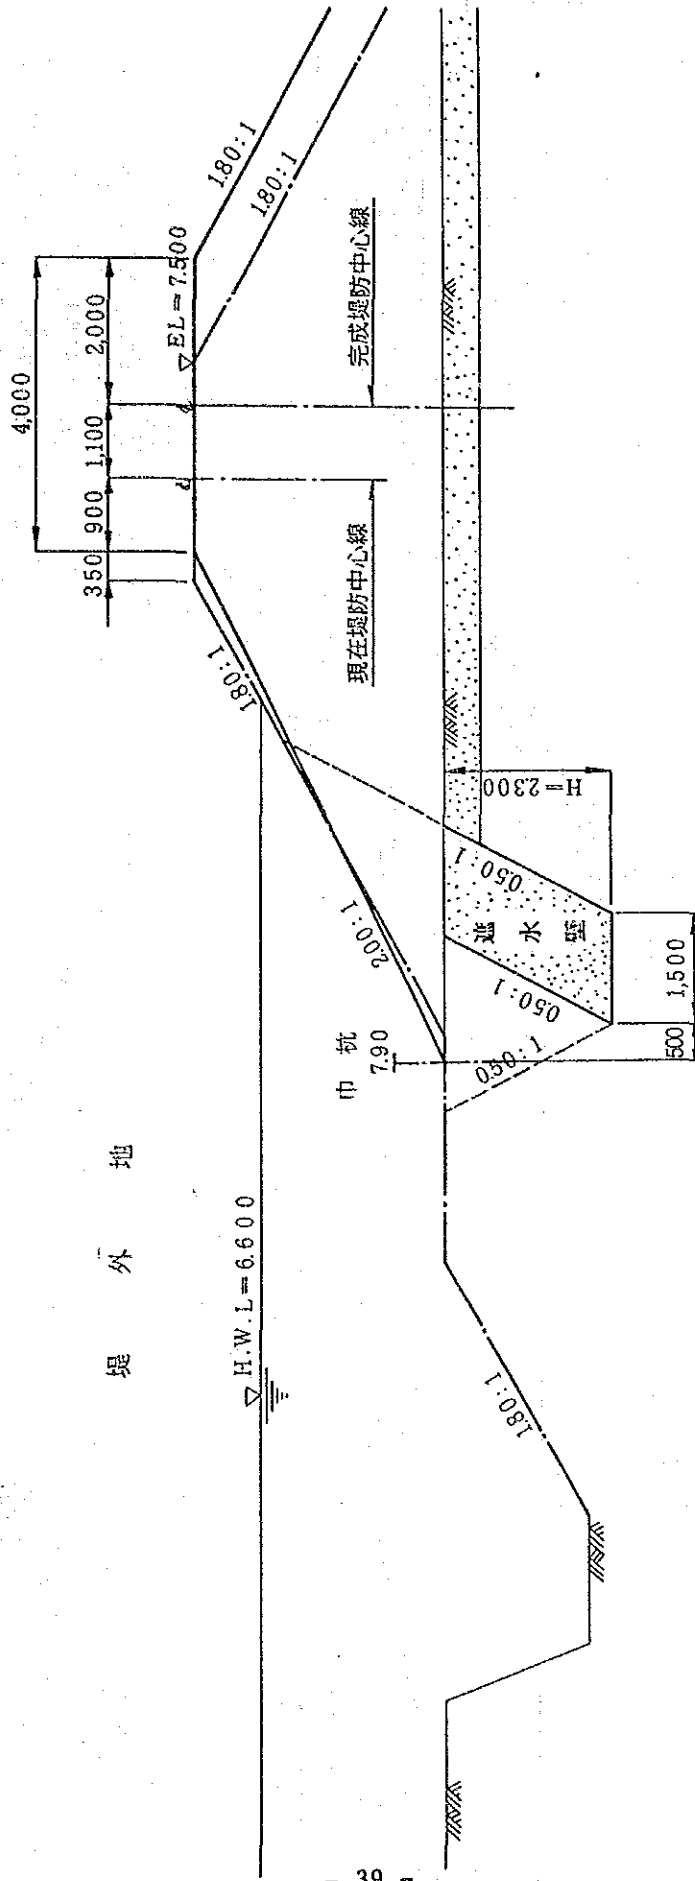
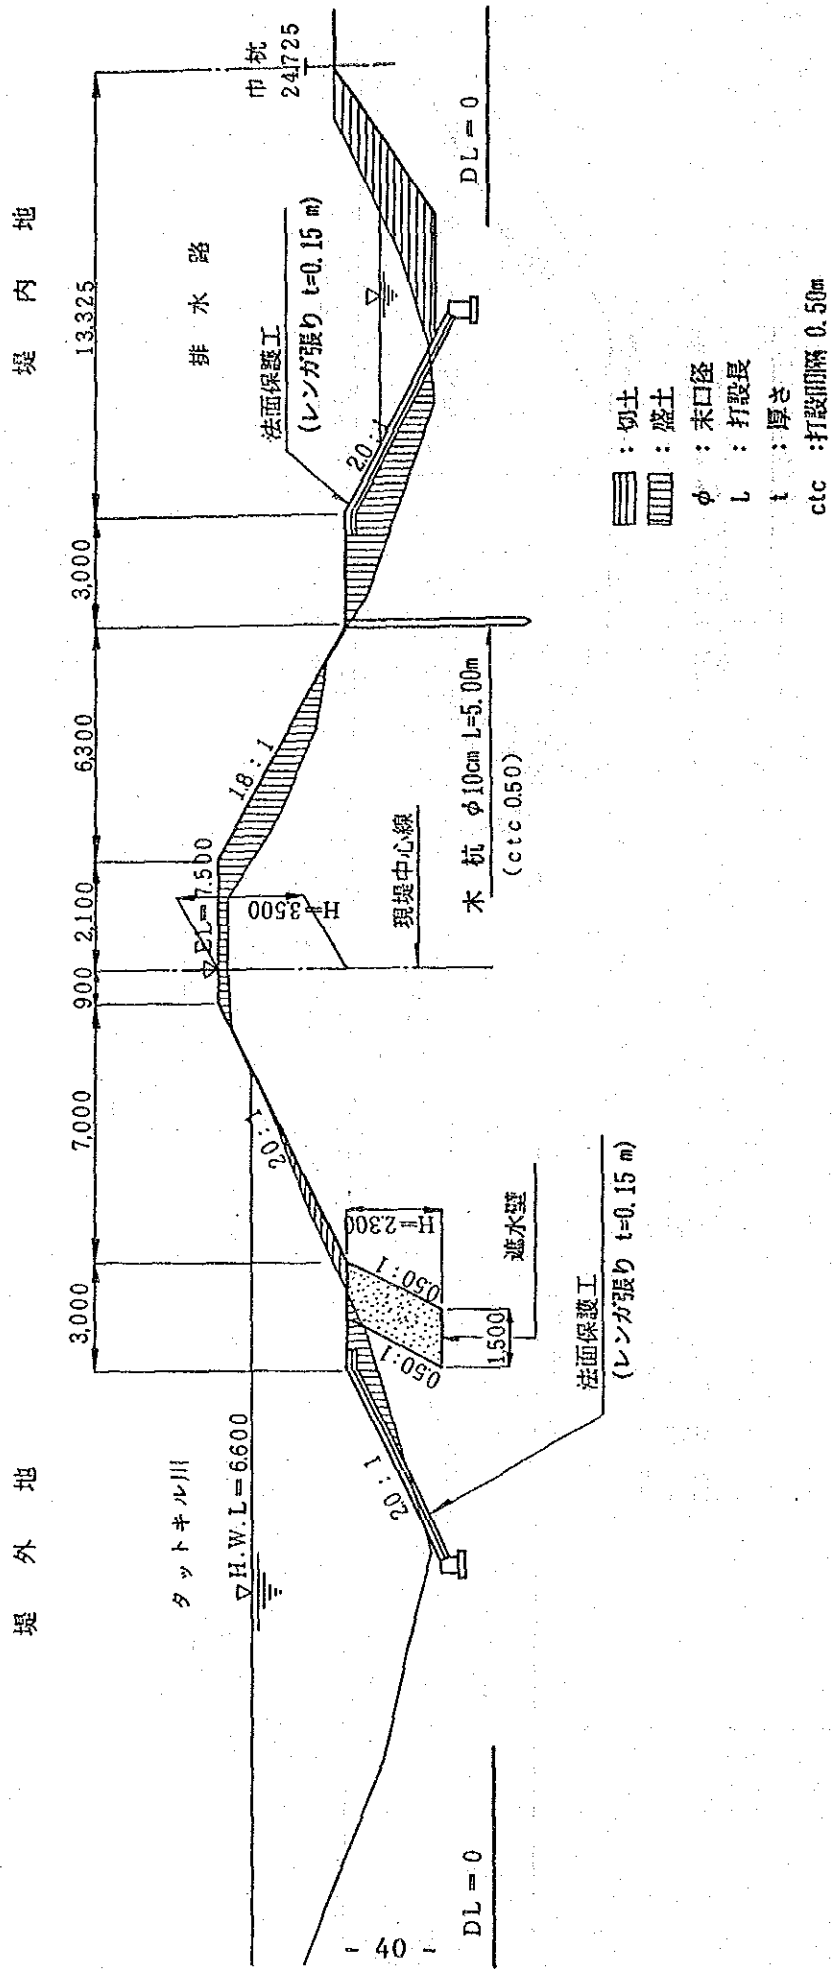
図 5-4-8 Tatki川横断面部の補強対策

ポンプ機場から0.4~0.6 kmの区間は、Tatkir 川の真上に築堤したため、基礎地盤が軟弱であり、現在堤内地側の斜面ですべり破壊が進行中である。この区間では木杭を打設して抵抗力を増す（図5-4-8 参照）。
