2-3 製品生産設備等の現状・問題点とその対策

(1) 設備の消耗状況とその改善策

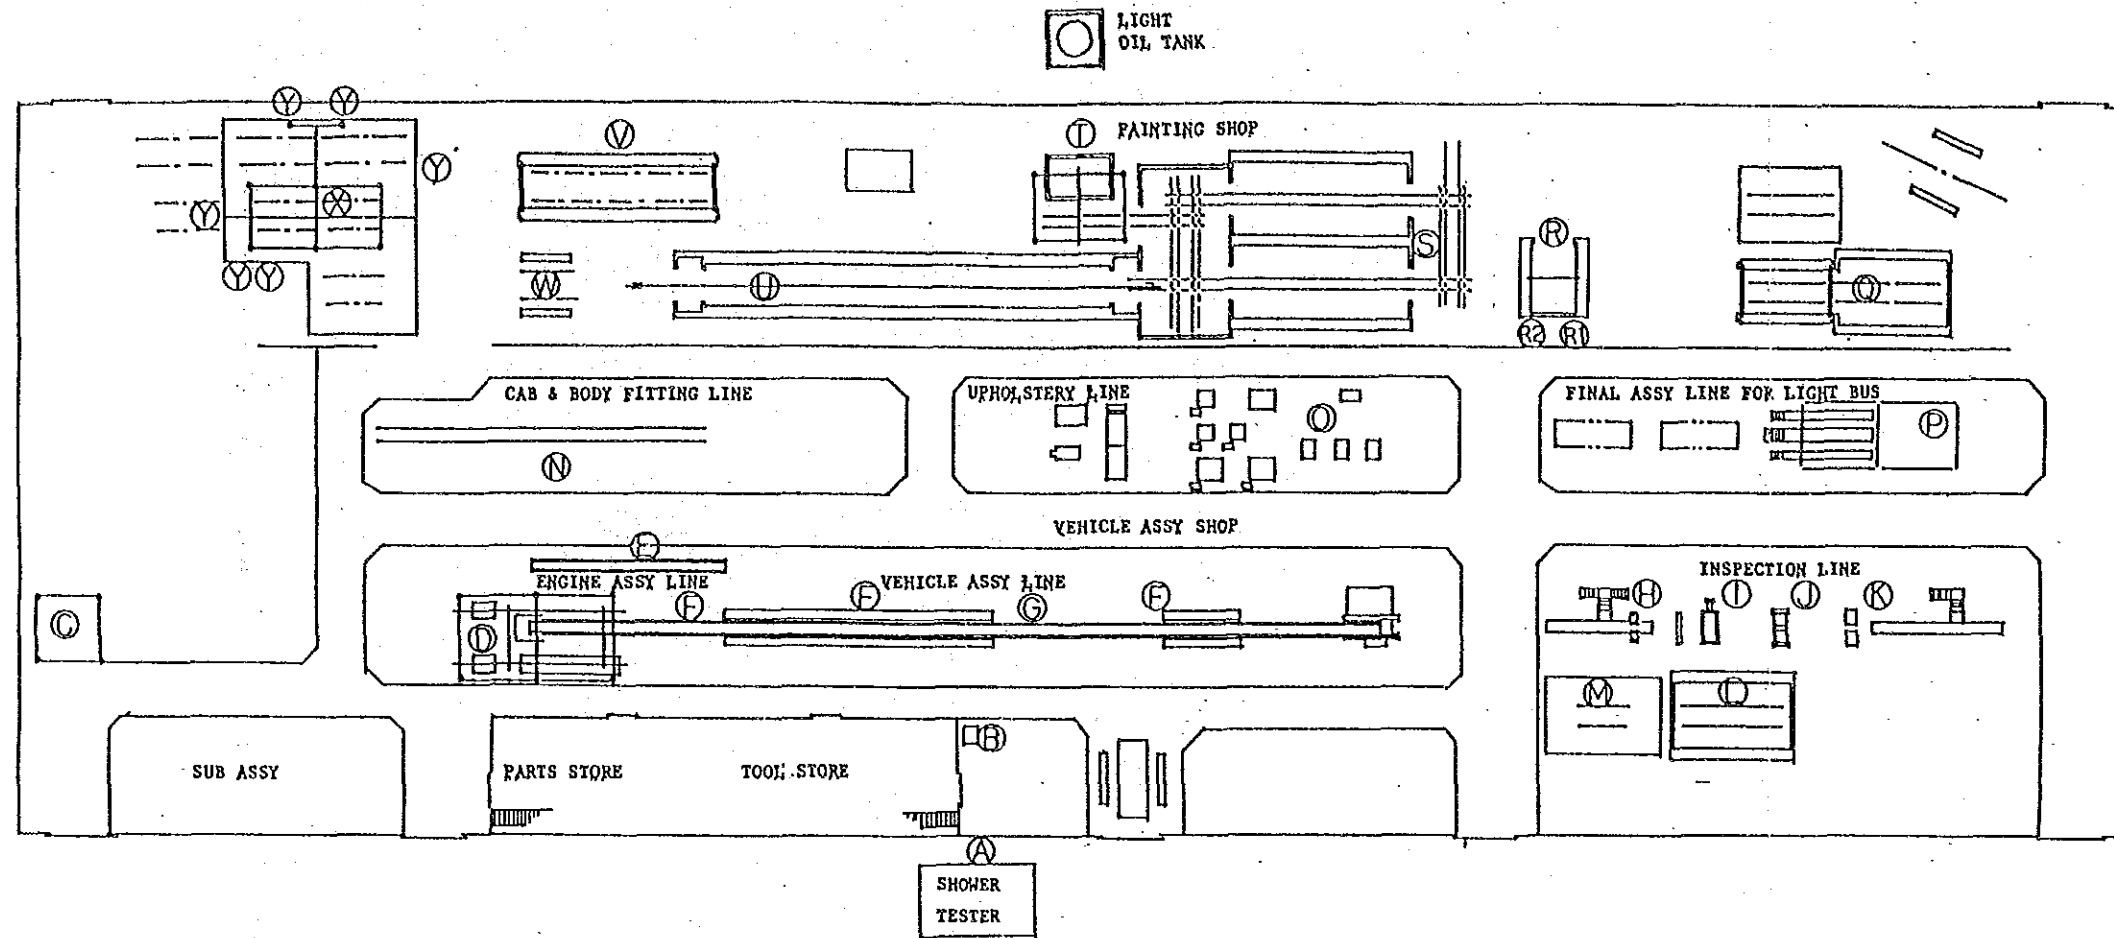
Figure AI-3-1-1 LAYOUT OF PAINTING & VEHICLE ASSEMBLY SHOP

Co de	Equipment	Qty	Condition			Remarks
			De-terio-ration	Failure	Idle	
(A)	Shower Tester	1		X		Water pump damaged and removed.
(B)	Wheel Balancer DMB-4500	1			X	Accuracy is not known.
(C)	1 Ton Hoist & Gantry	1	X			Wire rope wires are broken.
(D)	0.5 Ton Hoist & Gantry	1	X			Magnet starter is repaired temporarily, with broken wire cover or without wire cover.
(E)	Roller for Engine Complete Assy	1			X	Removed.
(F)	0.5 Ton Hoist & JIB Crane	3	X			Wire ropes are with broken wires or twisted.
(G)	Slat Conveyor	1				No Lubrication on chain, Driving gear, etc.
(H)	Head Lamp Tester	1		X		Condenser of light lay can not be adjusted.
(I)	Slide Slip Tester	1				
(J)	Brake Tester	1		X		Indication of meter is not consistant.

Co de	Equipment	Qty	Condition			Remarks
			De-terio-ration	Failure	Idle	
(K)	Speed Meter Tester	1		X		Free roller lift is malfunctioning so that removal of vehicle is difficult.
(L)	Spraying Booth	1		X	X	Filter on the wall is missing.
(M)	Infrared Lay Dryer	4				Two each bulbs are off.
(N)	Roller Conveyor for Cab & Body Complete	1				
(O)	Sewing Machine	8		X(3)		Three sets are failed from deterioration but no spare part is available.
(P)	2 Ton Hoist & Gantry	1			X	For micro bus.
(Q)	Spraying Room & Drying Oven	1		X	X	Drying oven burner is removed and missing.
(R)	0.5 Ton Hoist Vibration Paint Booth	1	X			Booth wall around filter is damaged.
(S)	Paint Mixer & Pump	1	X			Vibration painting machine capacity decreased.
(T)	Control Panel	1		X		Damaged.

Co de	Equipment	Qty	Condition			Remarks
			De-terio-ration	Failure	Idle	
(U)	Painting Booths	1				Water circulation pump in preparation area is out of service.
(V)	Dipping Tank & 0.5 Ton Hoist	1			X	Out of service. "R" is being used for black painting of frame.
(W)	Drying Oven	1	X			Wall partially damaged, rust and holes on duct, fan belt is missing.
(X)	Ditto Illumination	4			X	Fluorescent lamps are removed. Structure is idle.
(Y)	1 Ton Hoist & Gantry Surface Treatment Area Phosphating Treatment	6		X(5)		Burner, nozzle, etc. are failed and removed.
(Z)	Hand Truck for B600 Box, 2050X900	8		X(3)		Wheel and axle are failed.
(AA)	Ditto for X2000 BODY 3150X900	28		X(7)		Wheel and axle are failed.

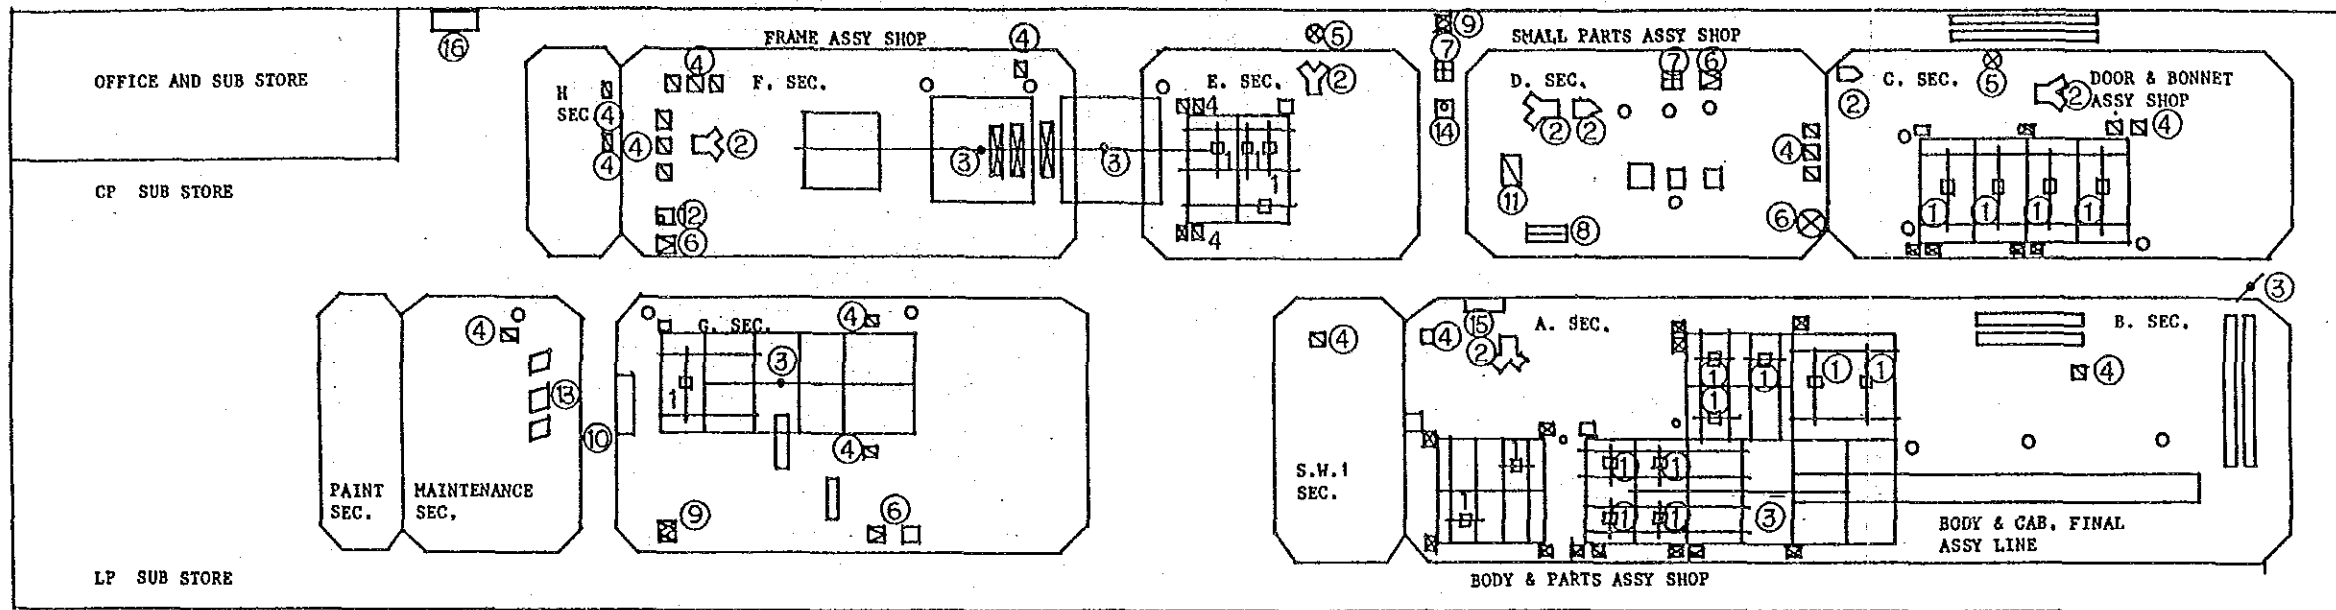
Figure AI-3-2-1 NO.4 HEAVY INDUSTRY BODY ASSEMBLY SHOP EQUIPMENT LAYOUT

No.	Equipment	QTY	Condition			Remarks
			De-terio-ration	Failure	Idle	
①	Portable Spot Welder	20	x(20)			Spare parts for ignition control, printed circuit board and others are missing.
②	Stationary Spot Welder Single	6		x(2)		
	Double	(2) (4)				
③	Hoists	5		x(1)		Magnet switches of jig cranes in body complete pool are wrong.

0.5 Ton	(4)				
	1 Ton	(1)				
④	ARC Welder	22	x(6)			Noise and drop of performance: 2 in Sec. A, 1 in Sec. C, 3 in Sec. F
⑤	Bench Drill	3	x(1)	x(1)		Burnt motor and drop of performance in Sec. D in Sec. D & F
⑥	Upright Drill	3	x(2)			
⑦	Grinding Machine	2				
⑧	Pipe Bending Machine	1	x(1)			Inferior profile of bent parts
⑨	High Speed Cut-Off Machine	2				
⑩	Shearing Machine	1	x(1)			Inferior Performance. Clearance between upper and lower blades enlarge in operation
⑪	Seam Welding Machine	1				
⑫	Hydraulic Press	1				Sec. F
⑬	80 Ton Crankless Press	3				
⑭	Vibroshear	1				
⑮	Bending Machine	1	x(1)			Insufficient bending capacity
⑯	Surface Plate, 2400 x 1200	1			x(1)	
	Transformer NH2-75-MB for portable spot welder(PSW)				x(6)	Cannot be combined with PSW as the model is obsolete

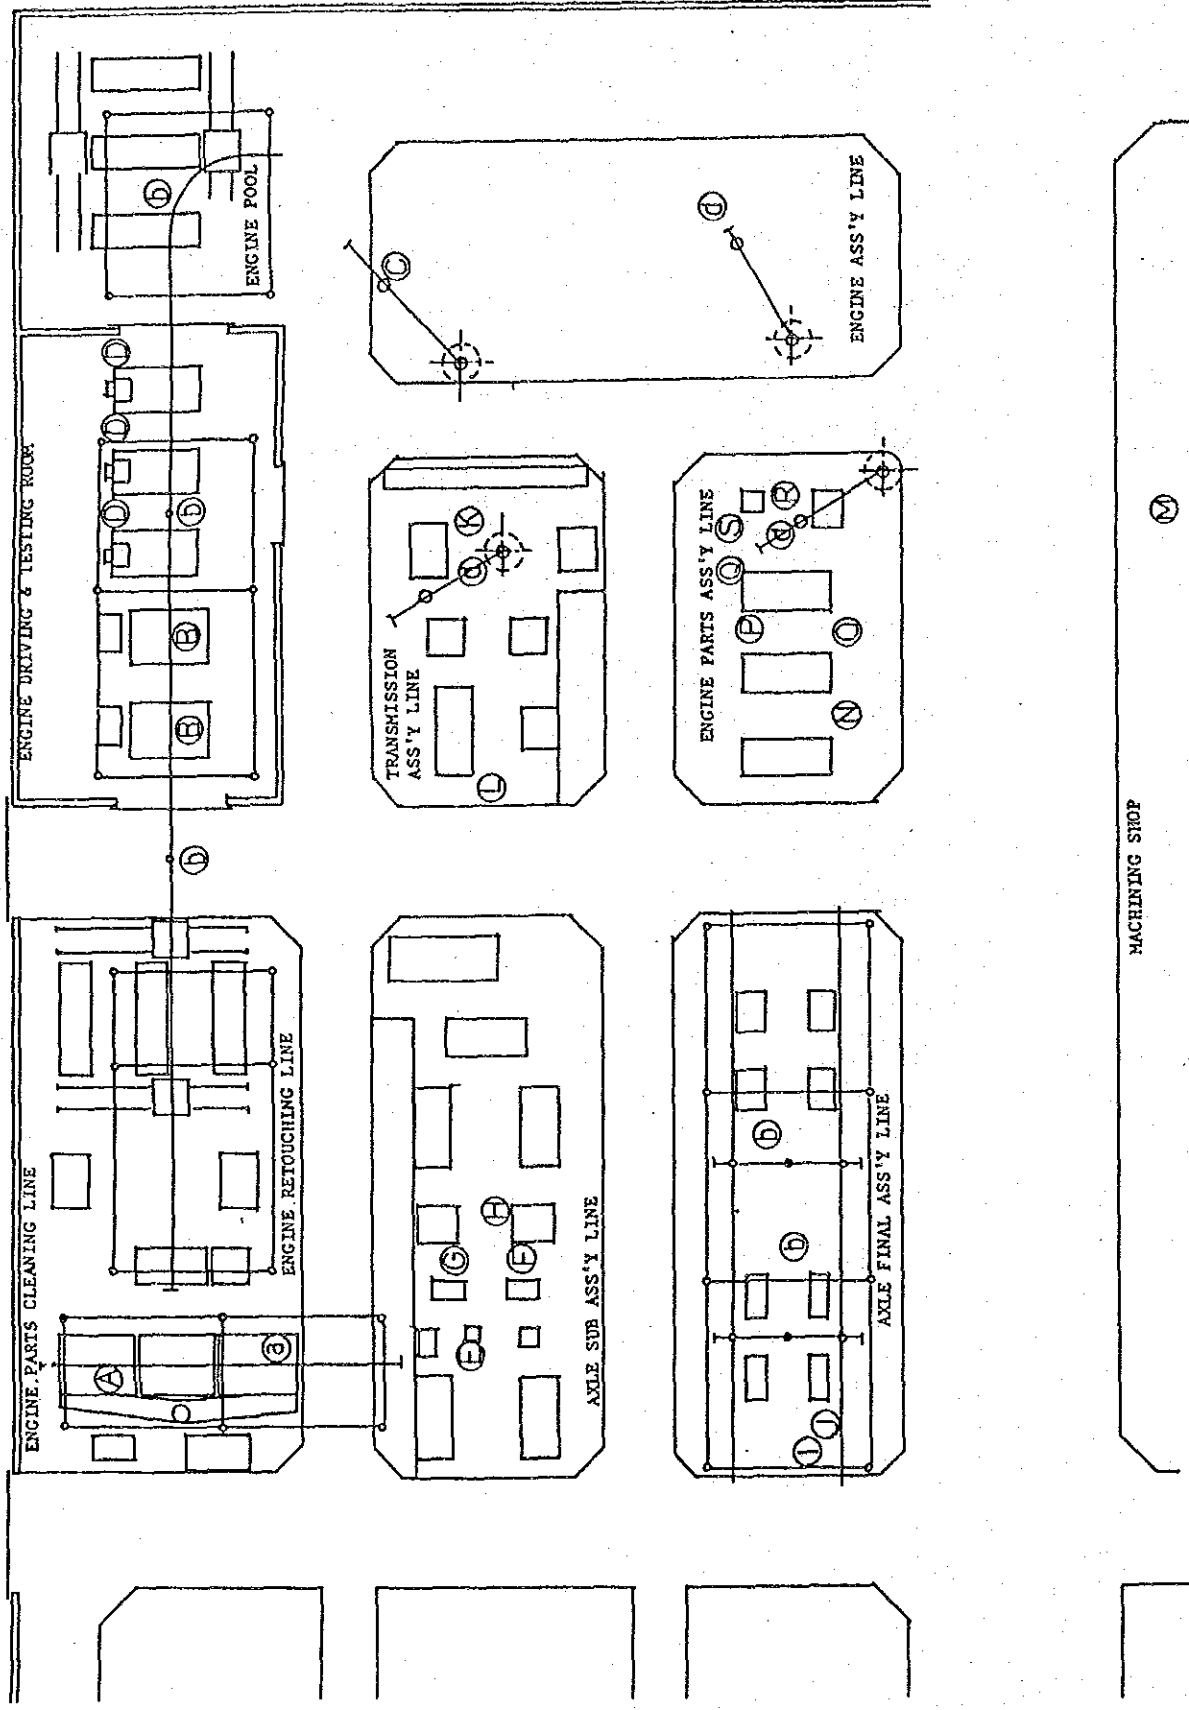
Figure AI-3-3-1 NO.4 HEAVY INDUSTRY MACHINE SHOP LAYOUT OF ASSEMBLY SHOP

No.	Line/Equipment	Qty. Unit	Condition		Remarks	Condition		Remarks
			Partly Damaged	Out of Service		Partly Damaged	Out of Service	
1	Axle Sub-Assy Line	1			B600 differential gear carrier CPT & X2000 FAR axle			
	TKX Hydraulic Press	1			Pressing bearing case in dif. gear carrier			
	TKX Leak Tester	1			Testing leakage of wheel cylinder			
	Adjusting Eqpmnt for Drive Pinion Mount -ting Distance	1		x(gauge gla-ss missing)	For X2000 dif. gear carrier			
	Ditto	1		x(gauge gla-ss damaged)	For B600 dif. gear carrier			
2	Axle Final Assy Line							
	Gantry & 1/2 Ton Hoist	2						
	Injection Press for Propeller Shaft Bearing	1		x(air leakage)	B600 2783 25 960			
	TKX Hydraulic Press	1			For caulking			
3	Transmission Assy Line							
	Jig Hoist 1/4 Ton	1			Transferring transmission to the next step			
	Running-in Equipment	1			Manufactured by HIC			
	TKX Hydr. Press	1			Injection of B600 valve guide and transmission housing bearing

Ditto	1		x(1)	Ditto and damage of Eddic Dynamometer			
	Engine Igniter Bench	3		x(3)	Damage of battery charger			
	Hoist 1/2 Ton	2						
8	Engine Retouching Line							
9	Engine Parts Cleaning Line							
	Parts Cleaning Equipment	1						
	Gantry and 1 Ton Hoist	1
